ASPECTOS GEOTÉCNICOS NA REABILITAÇÃO DO PORTO DE MAPUTO

MOTA-ENGIL, Engenharia e Construção, S.A.

- Aprofundamento das cotas de serviço para -16,0 m ZH nos Cais 6, 7 e 8 e -15,0 m ZH no Cais 8b e 9.
- Reabilitação de 1000 metros de cais em virtude do aumento das cotas de serviço e das sobrecargas atuais da operação.

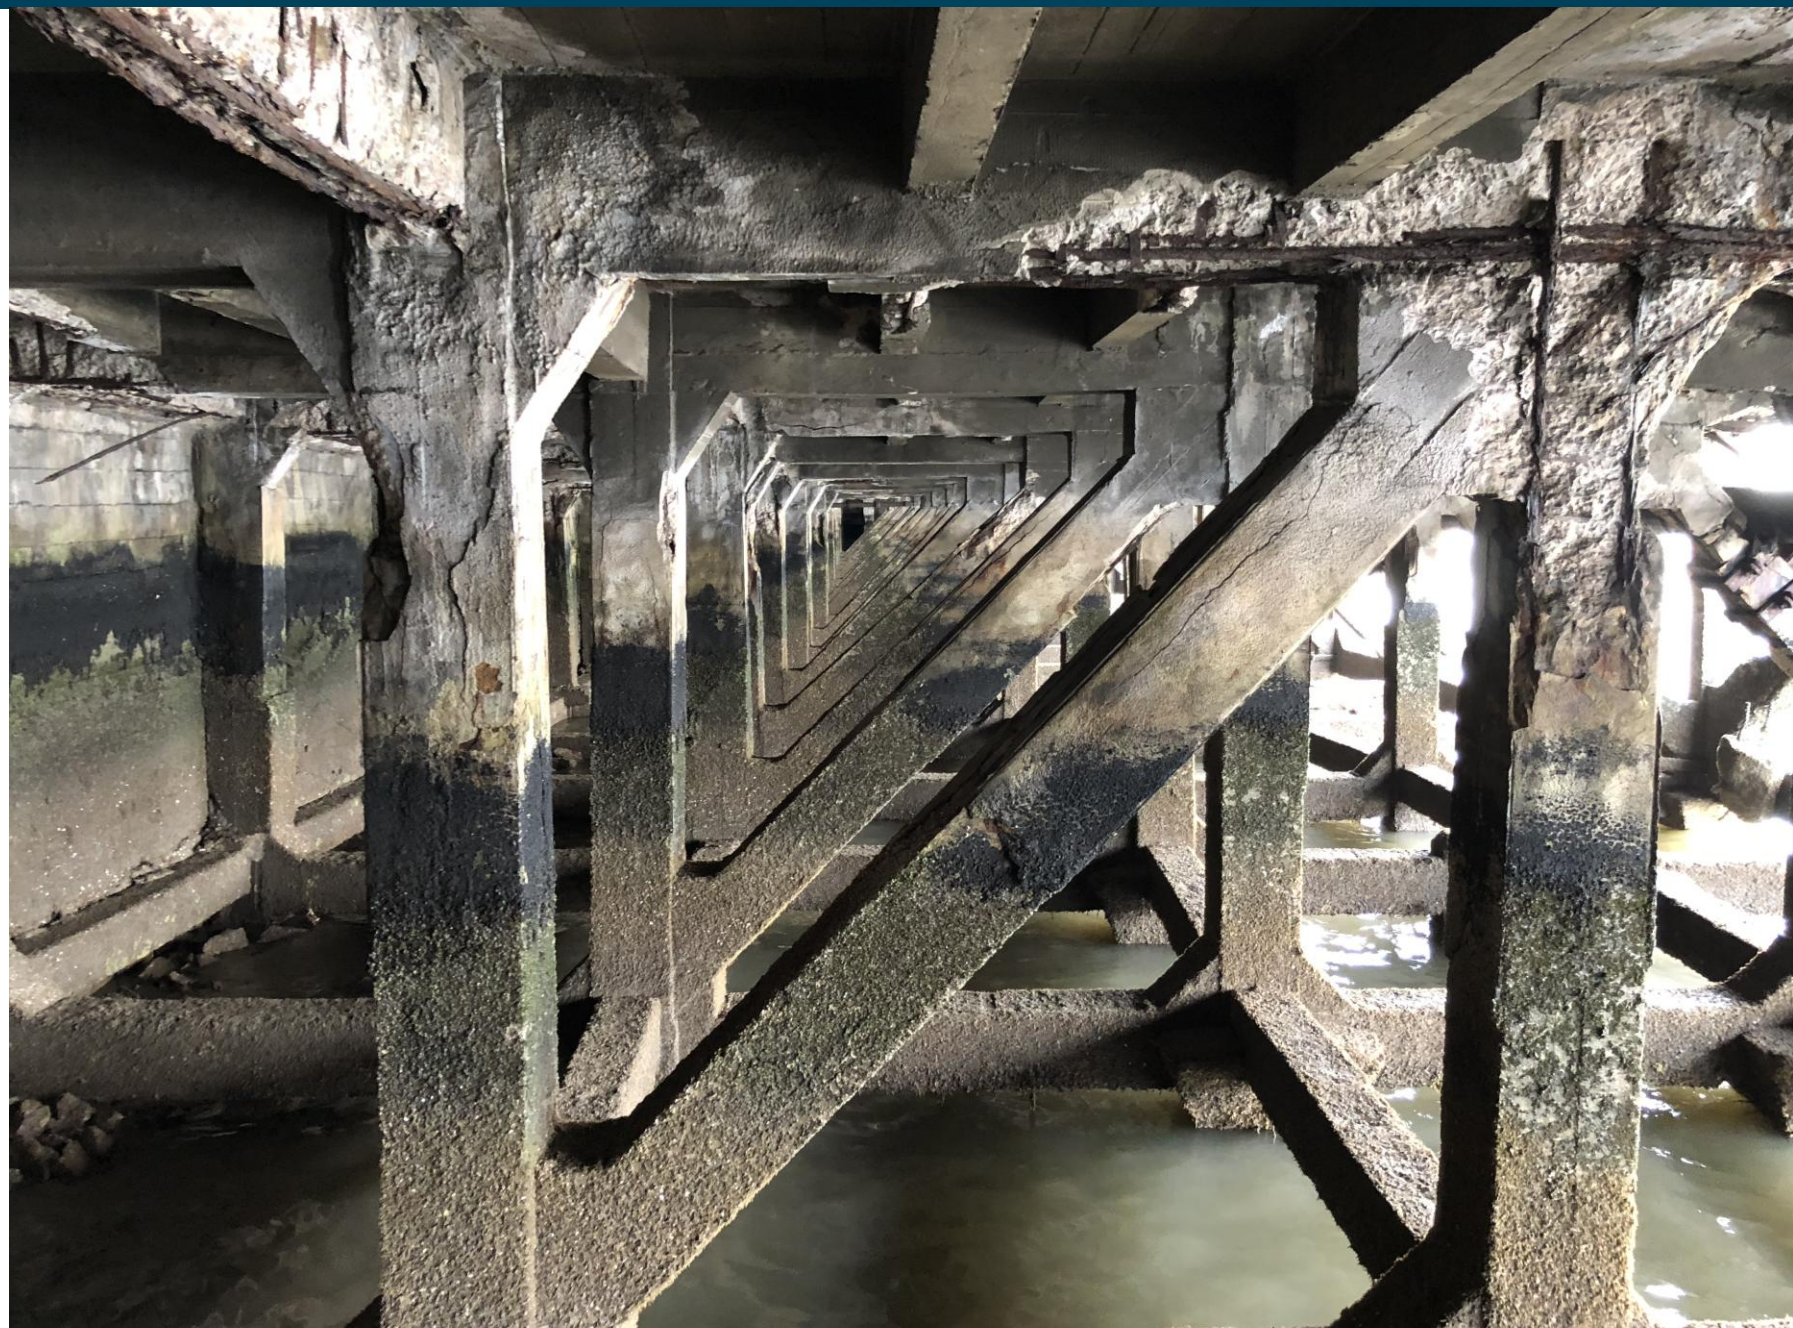
- Cais 6, 7 e 8 bastante degradados com fissuras e armaduras expostas. Cais 6 inoperacional. Cais 8 com laje colapsada.
- Cais 8b e Cais 9 em bom estado geral e em operação. Estacas prancha em boas condições e apenas com manchas isoladas de corrosão à superfície.

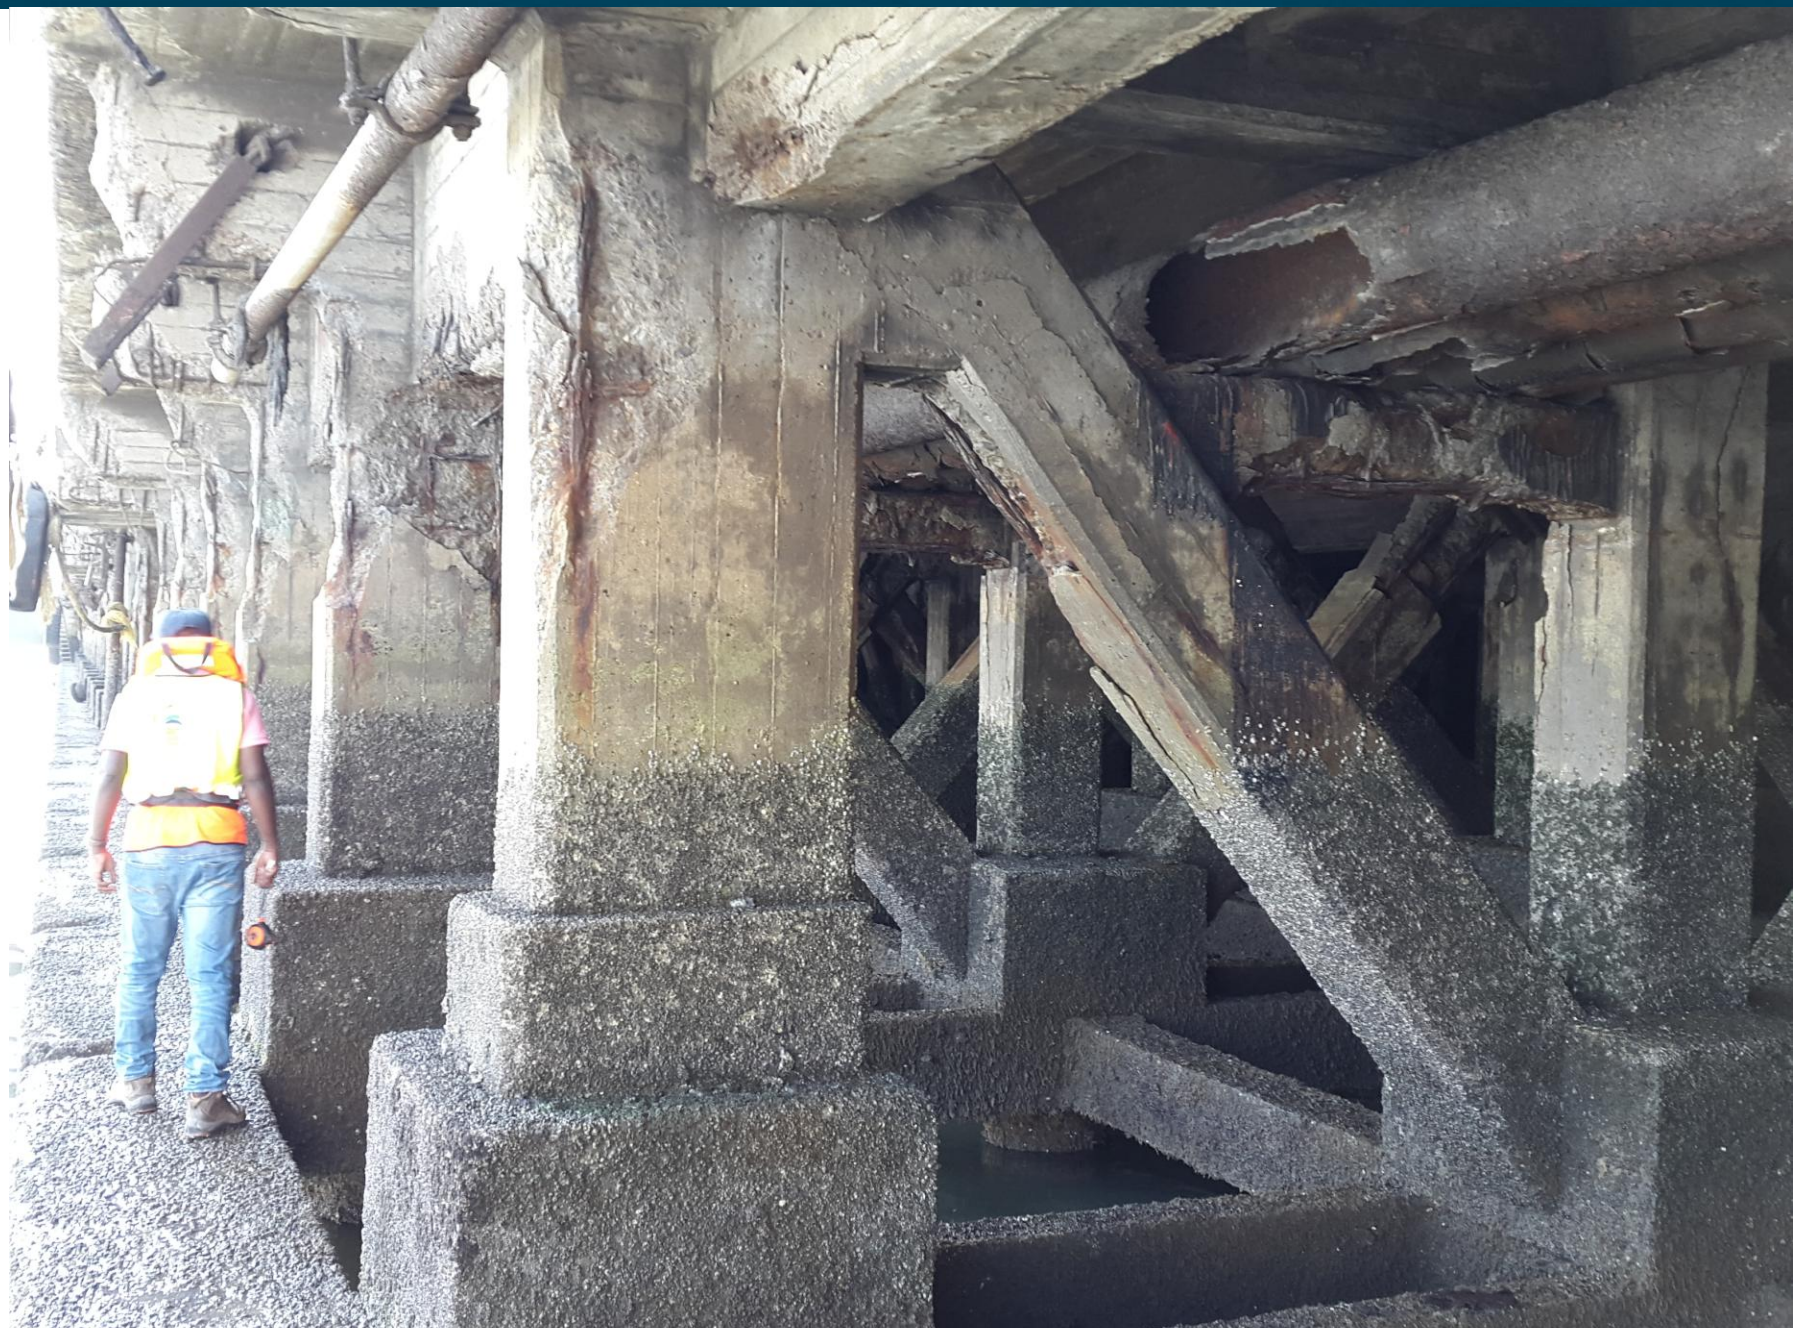
- Cais 6, 7 e 8 bastante degradados com fissuras e armaduras expostas. Cais 6 inoperacional. Cais 8 com laje colapsada.
- Cais 8b e Cais 9 em bom estado geral e em operação. Estacas prancha em boas condições e apenas com manchas isoladas de corrosão à superfície.

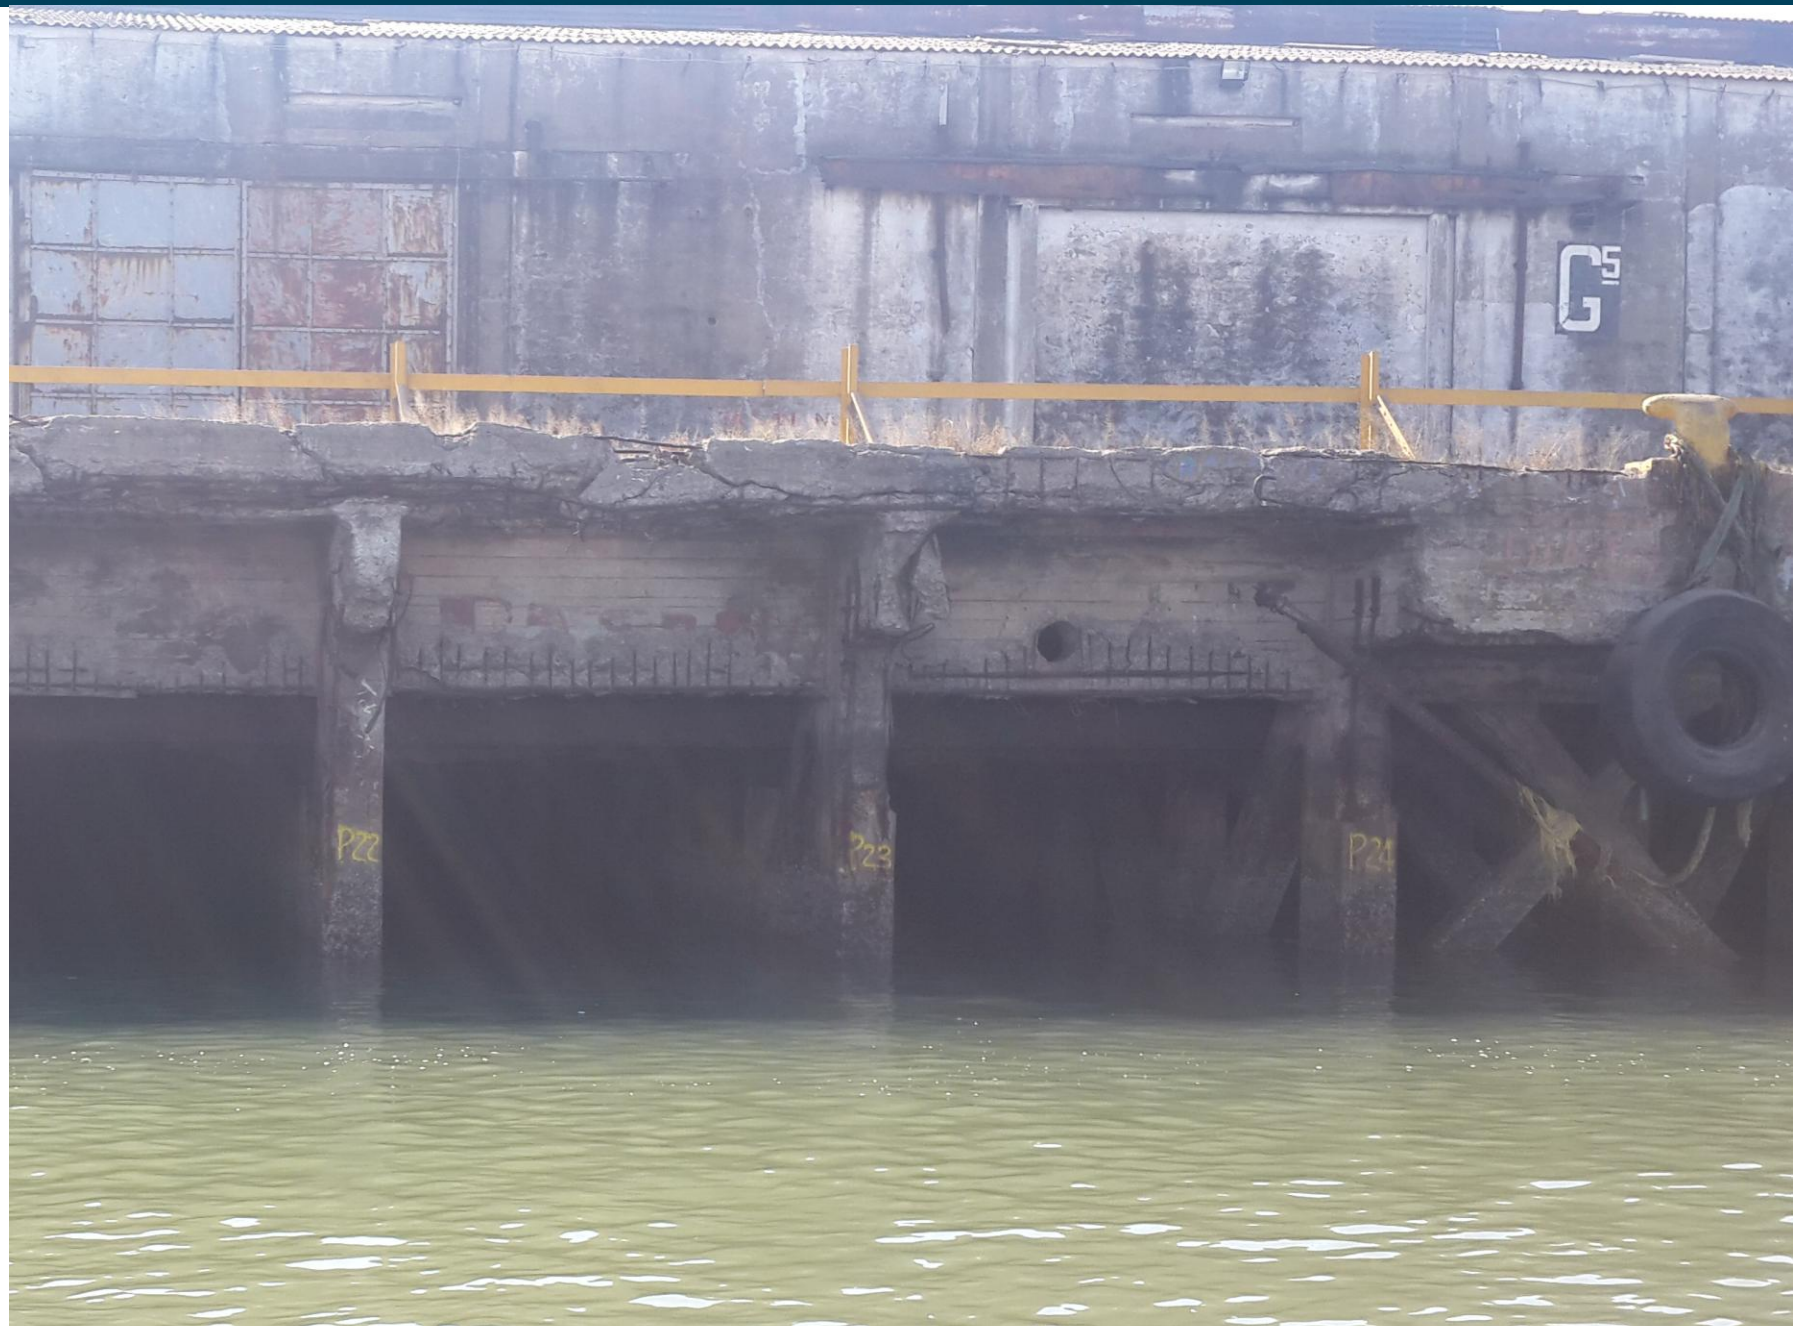
- Cais 6, 7 e 8 bastante degradados com fissuras e armaduras expostas. Cais 6 inoperacional. Cais 8 com laje colapsada.
- Cais 8b e Cais 9 em bom estado geral e em operação. Estacas prancha em boas condições e apenas com manchas isoladas de corrosão à superfície.

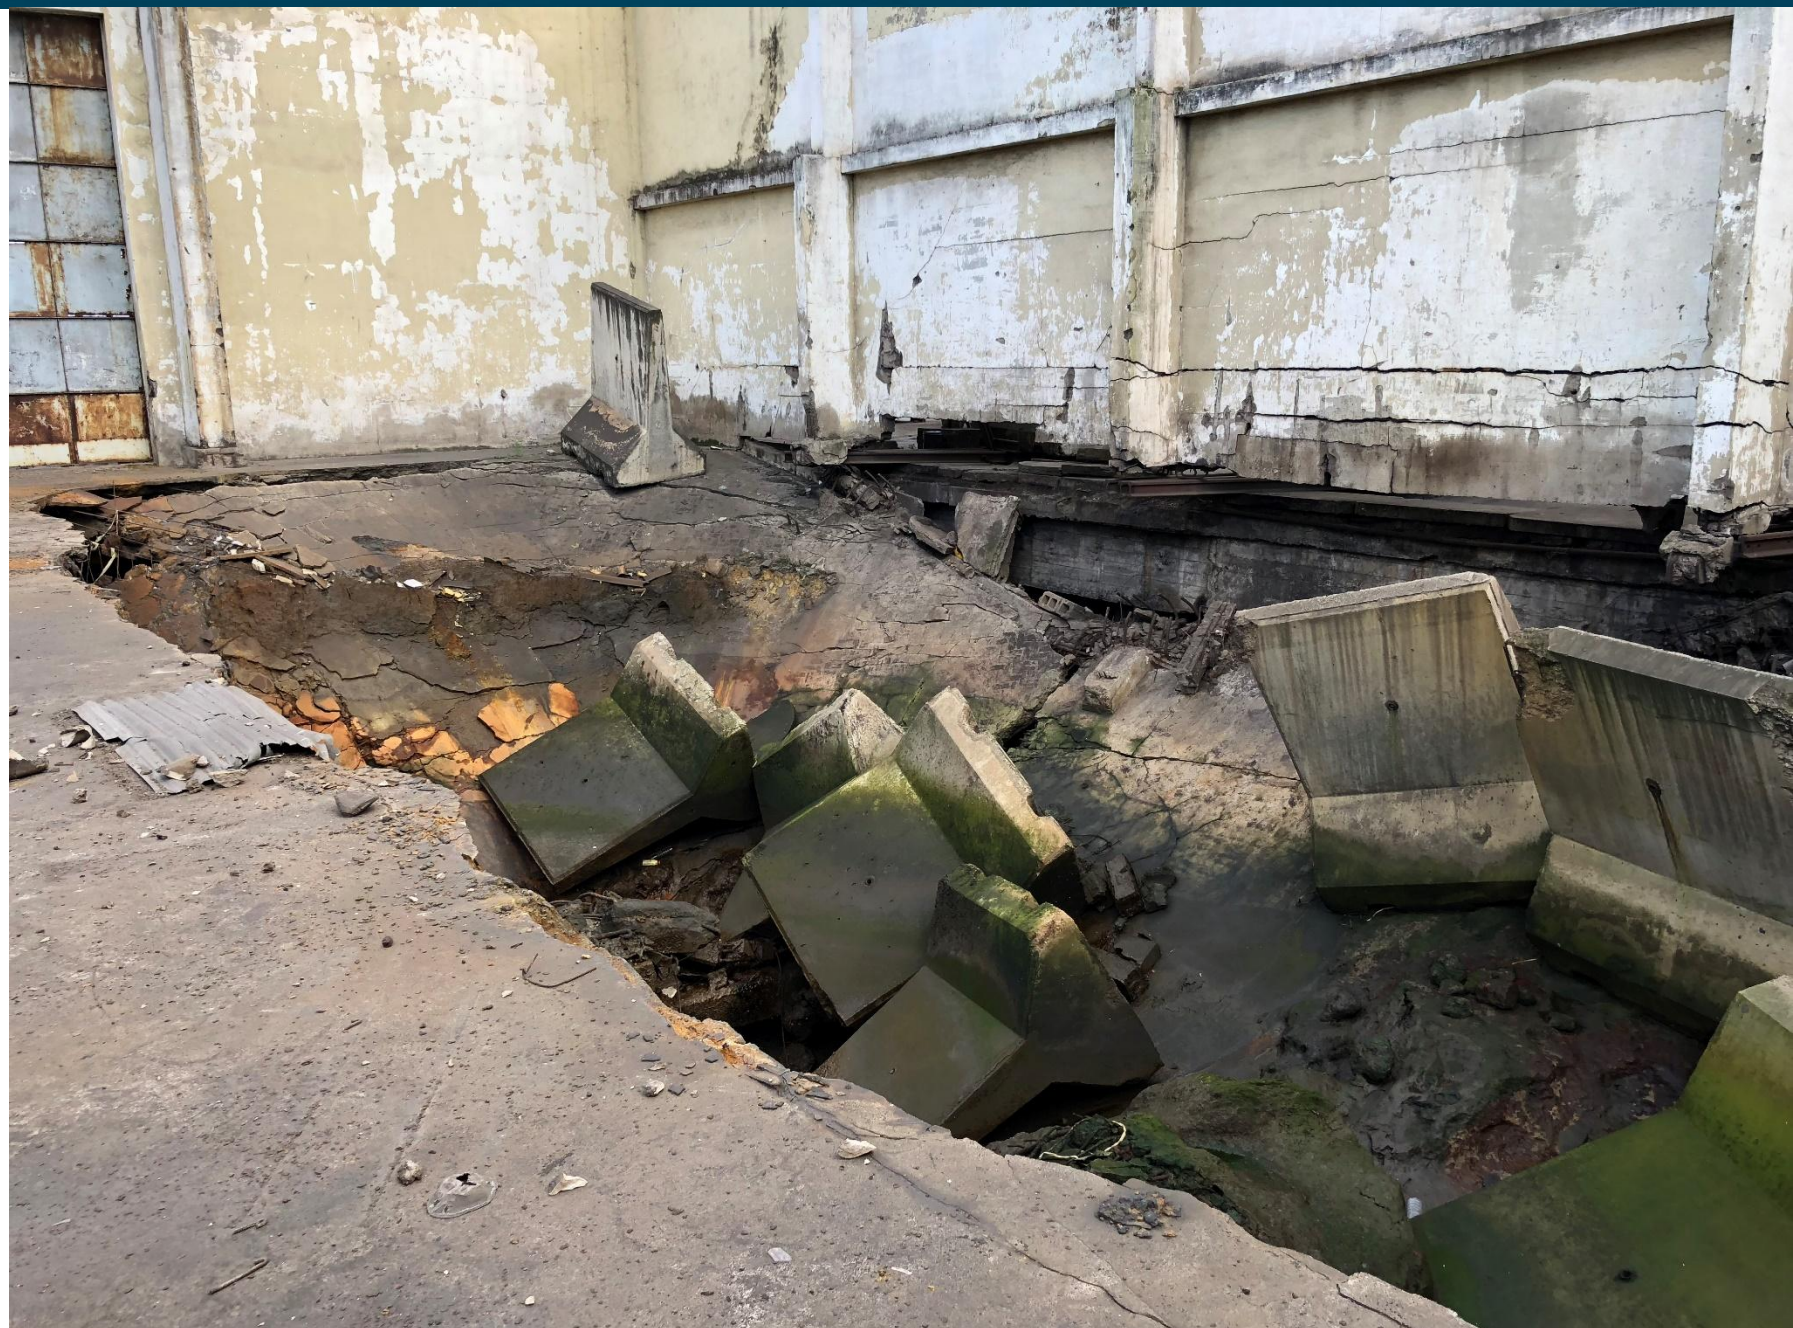
- Cais 6, 7 e 8 bastante degradados com fissuras e armaduras expostas. Cais 6 inoperacional. Cais 8 com laje colapsada.
- Cais 8b e Cais 9 em bom estado geral e em operação. Estacas prancha em boas condições e apenas com manchas isoladas de corrosão à superfície.

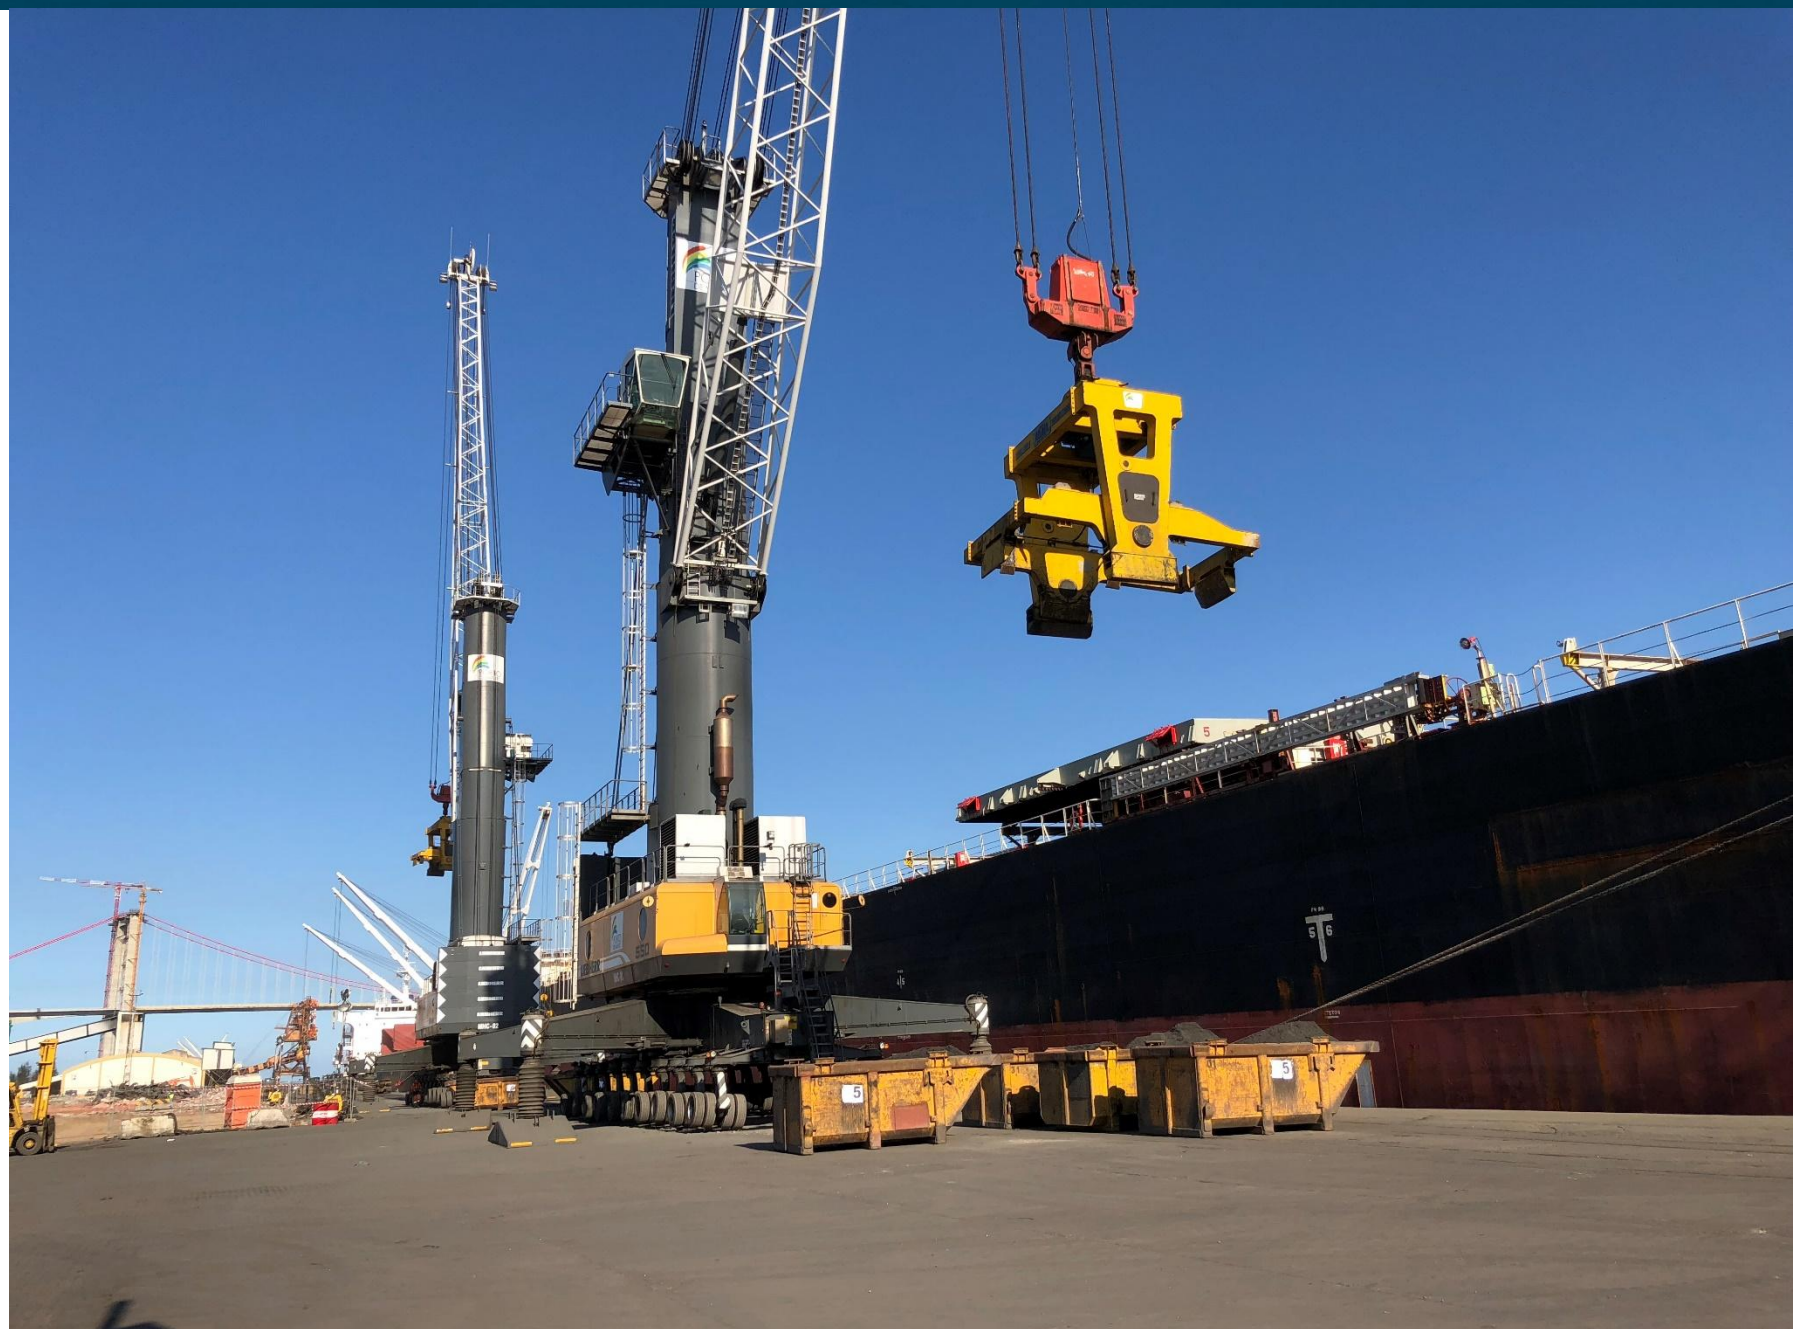
- Cais 6, 7 e 8 bastante degradados com fissuras e armaduras expostas. Cais 6 inoperacional. Cais 8 com laje colapsada.
- Cais 8b e Cais 9 em bom estado geral e em operação. Estacas prancha em boas condições e apenas com manchas isoladas de corrosão à superfície.

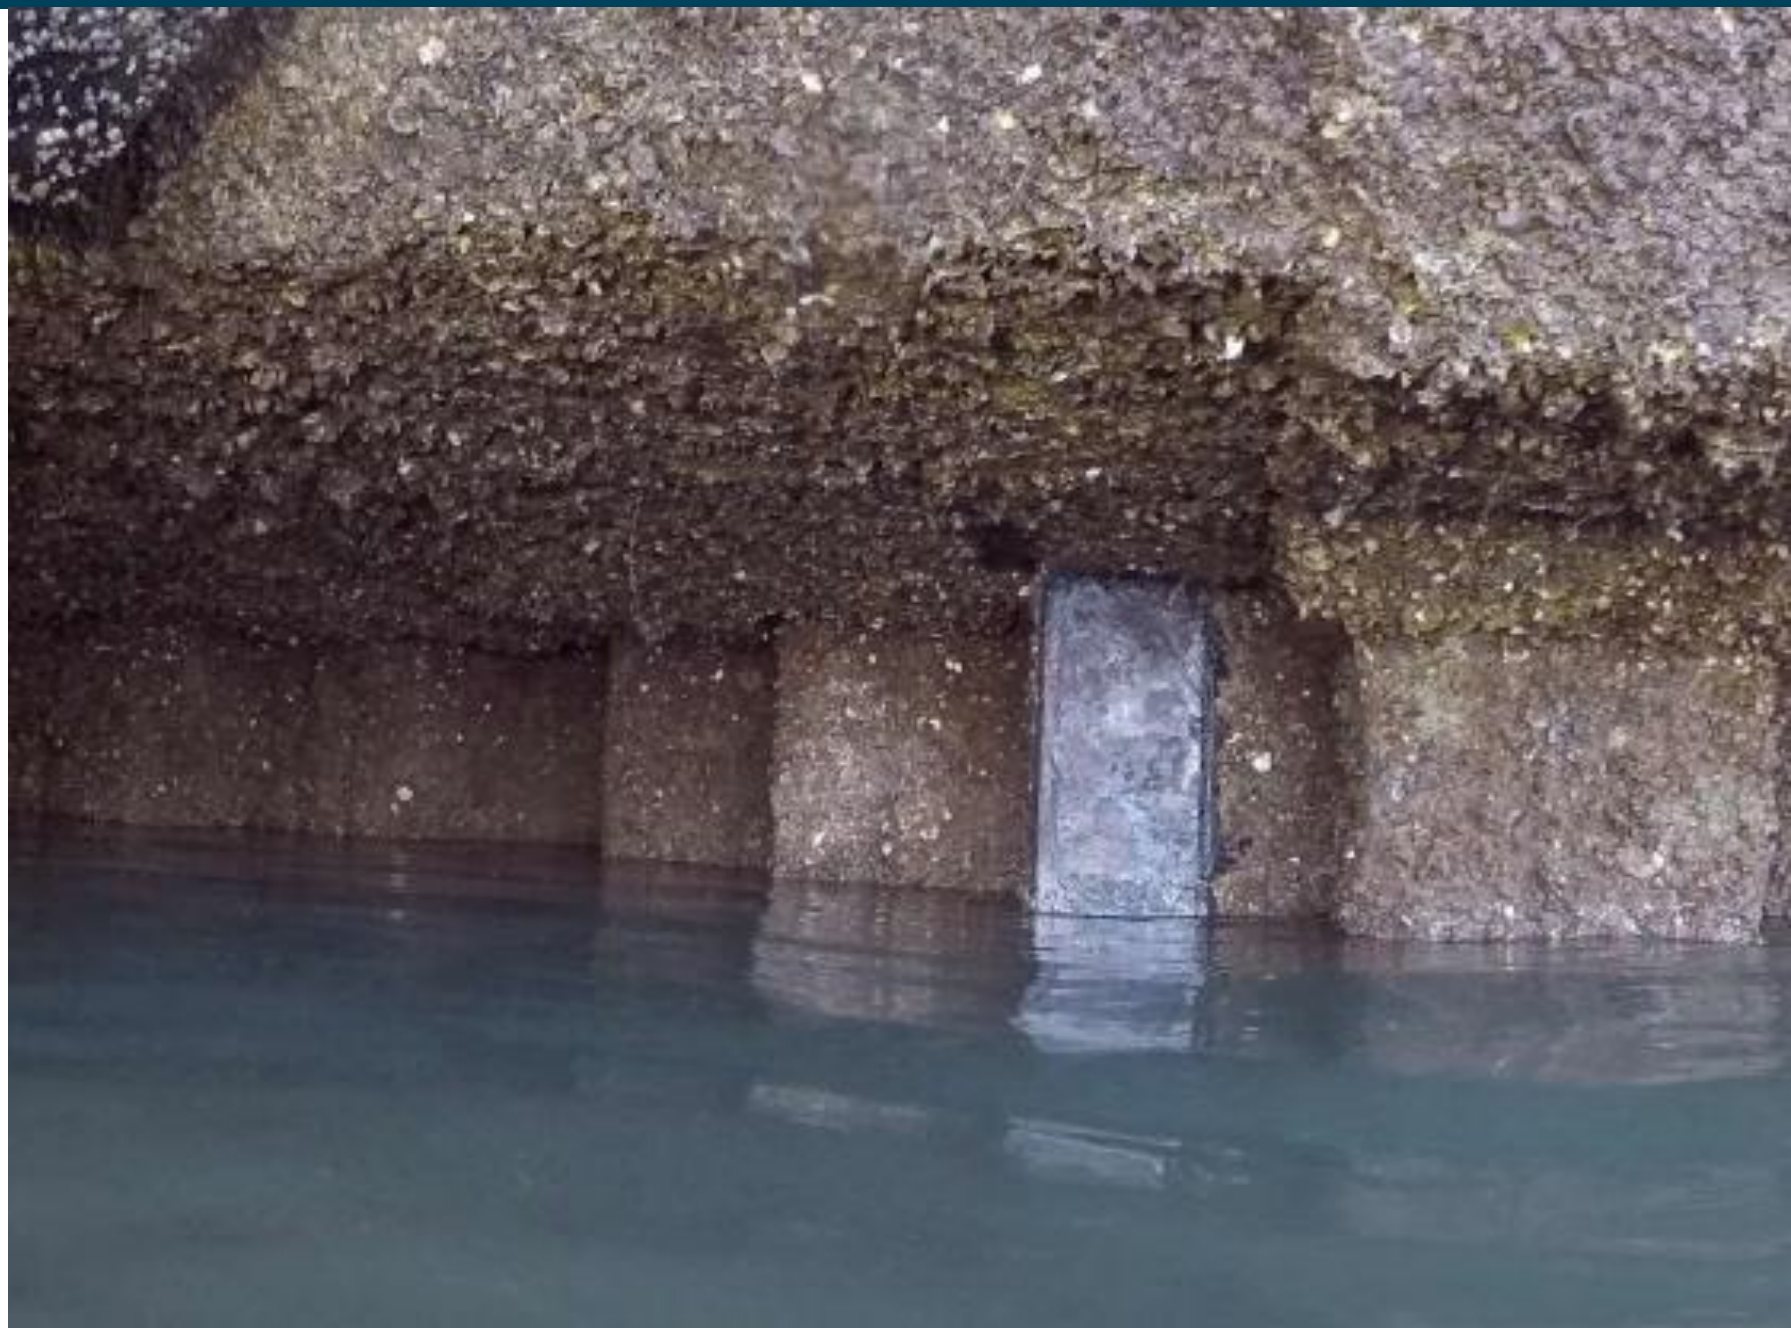
- Cais 6, 7 e 8 bastante degradados com fissuras e armaduras expostas. Cais 6 inoperacional. Cais 8 com laje colapsada.
- Cais 8b e Cais 9 em bom estado geral e em operação. Estacas prancha em boas condições e apenas com manchas isoladas de corrosão à superfície.

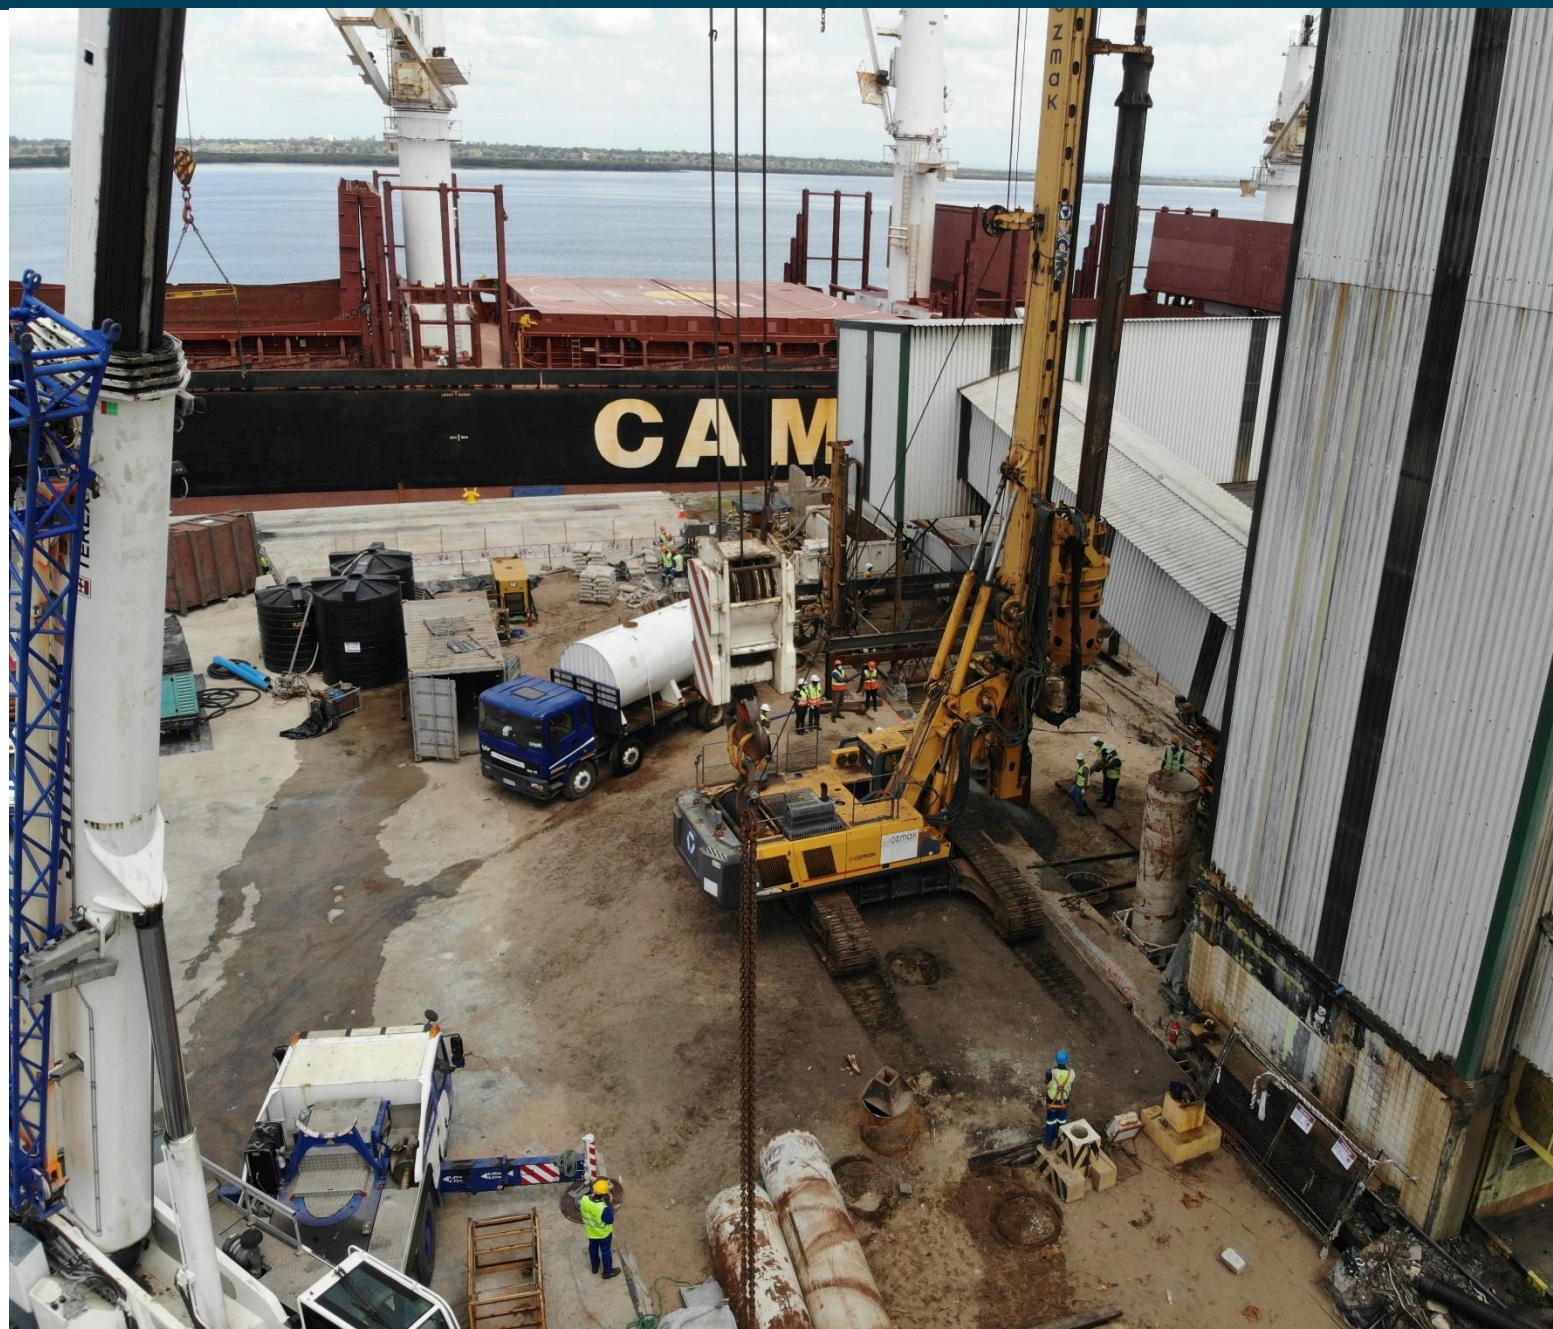
Muro de contenção de transição entre o Cais 8 e o Cais 8b para substituição da cortina de estacas prancha em colapso

- Execução de estacas secantes com tubo moldador recuperável e vara kelly
- Execução de micro-estacas tangentes por debaixo do edifício

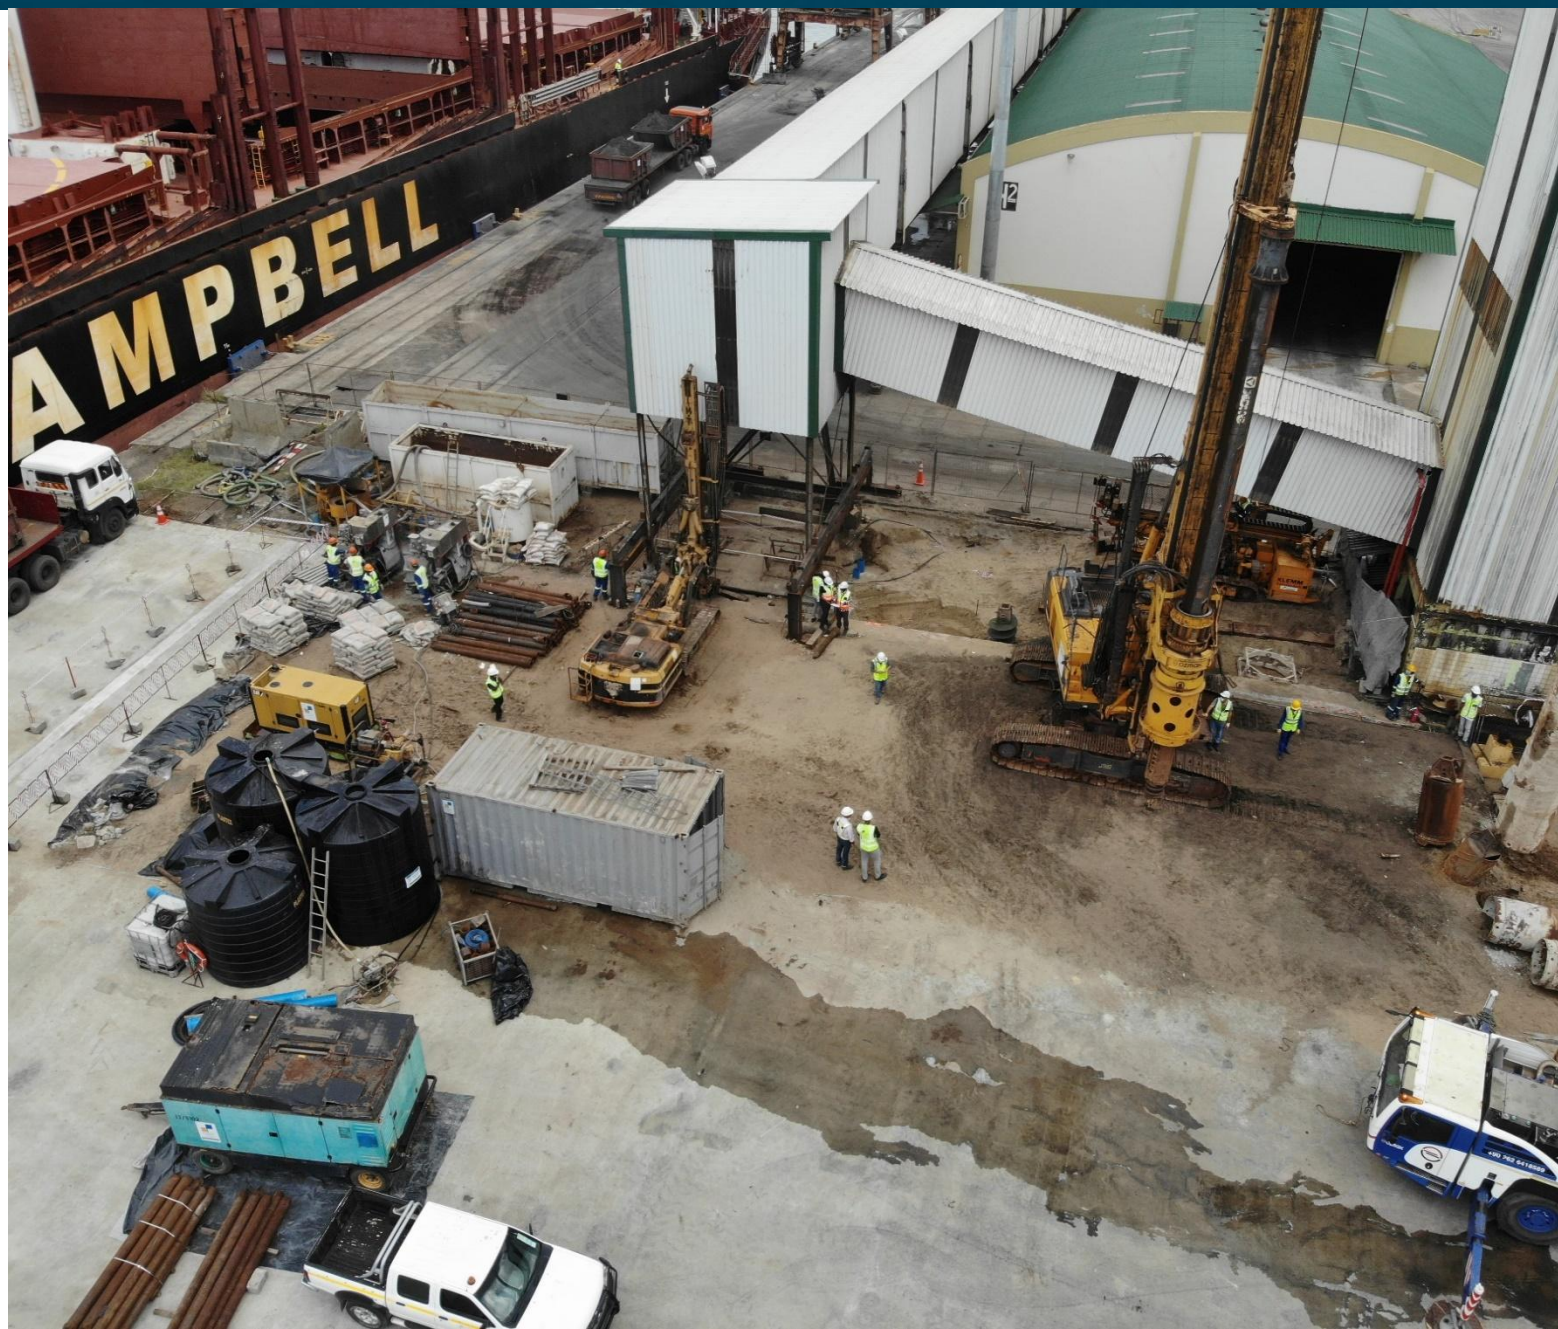
Muro de contenção de transição entre o Cais 8 e o Cais 8b para substituição da cortina de estacas prancha em colapso

- Execução de estacas secantes com tubo moldador recuperável e vara kelly
- Execução de micro-estacas tangentes por debaixo do edifício

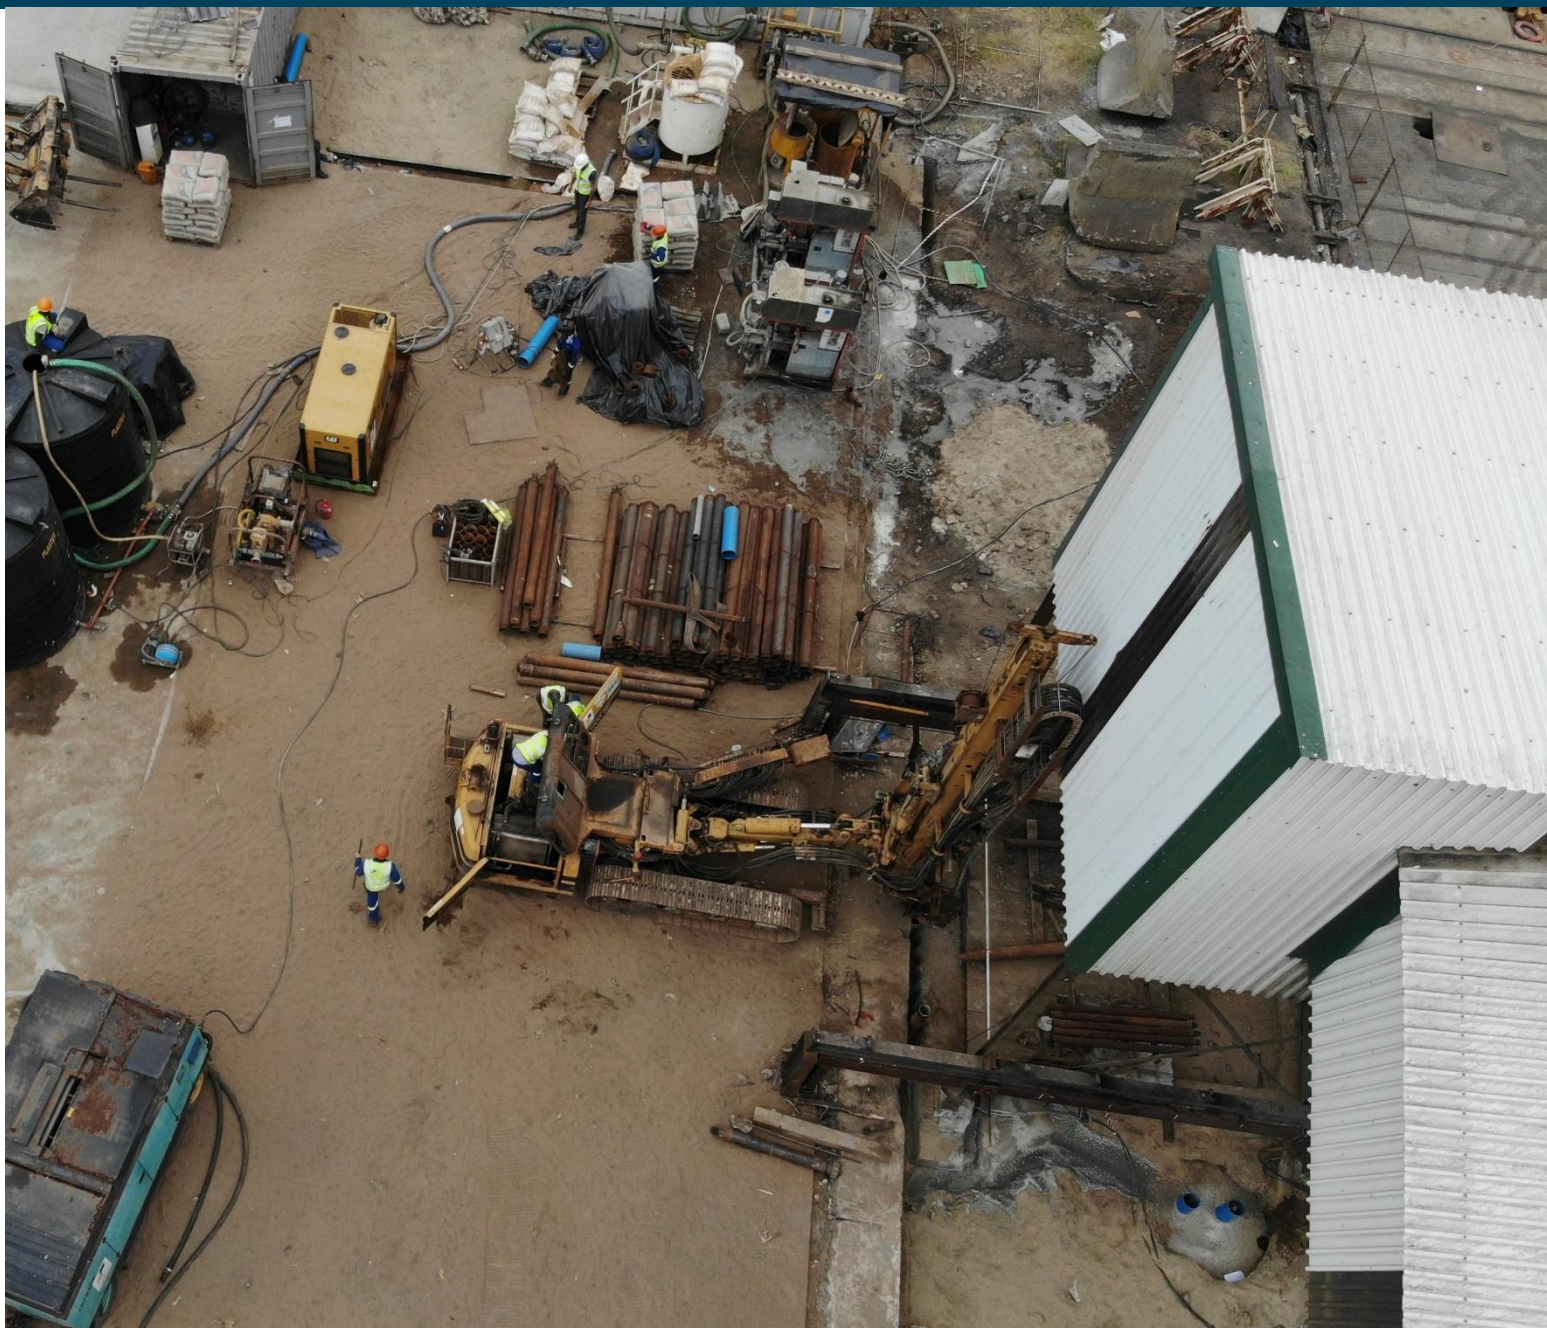
Muro de contenção de transição entre o Cais 8 e o Cais 8b para substituição da cortina de estacas prancha em colapso

- Execução de estacas secantes com tubo moldador recuperável e vara kelly
- Execução de micro-estacas tangentes por debaixo do edifício
