A Reabilitação do Cais da Doca 1 Norte

A Construção da Doca 1: Passado, Presente e Futuro

João Pedro Braga da Cruz

O ACIDENTE QUE LEVOU À INOPERACIONALIDADE DO CAIS NORTE DA DOCA N.º 1

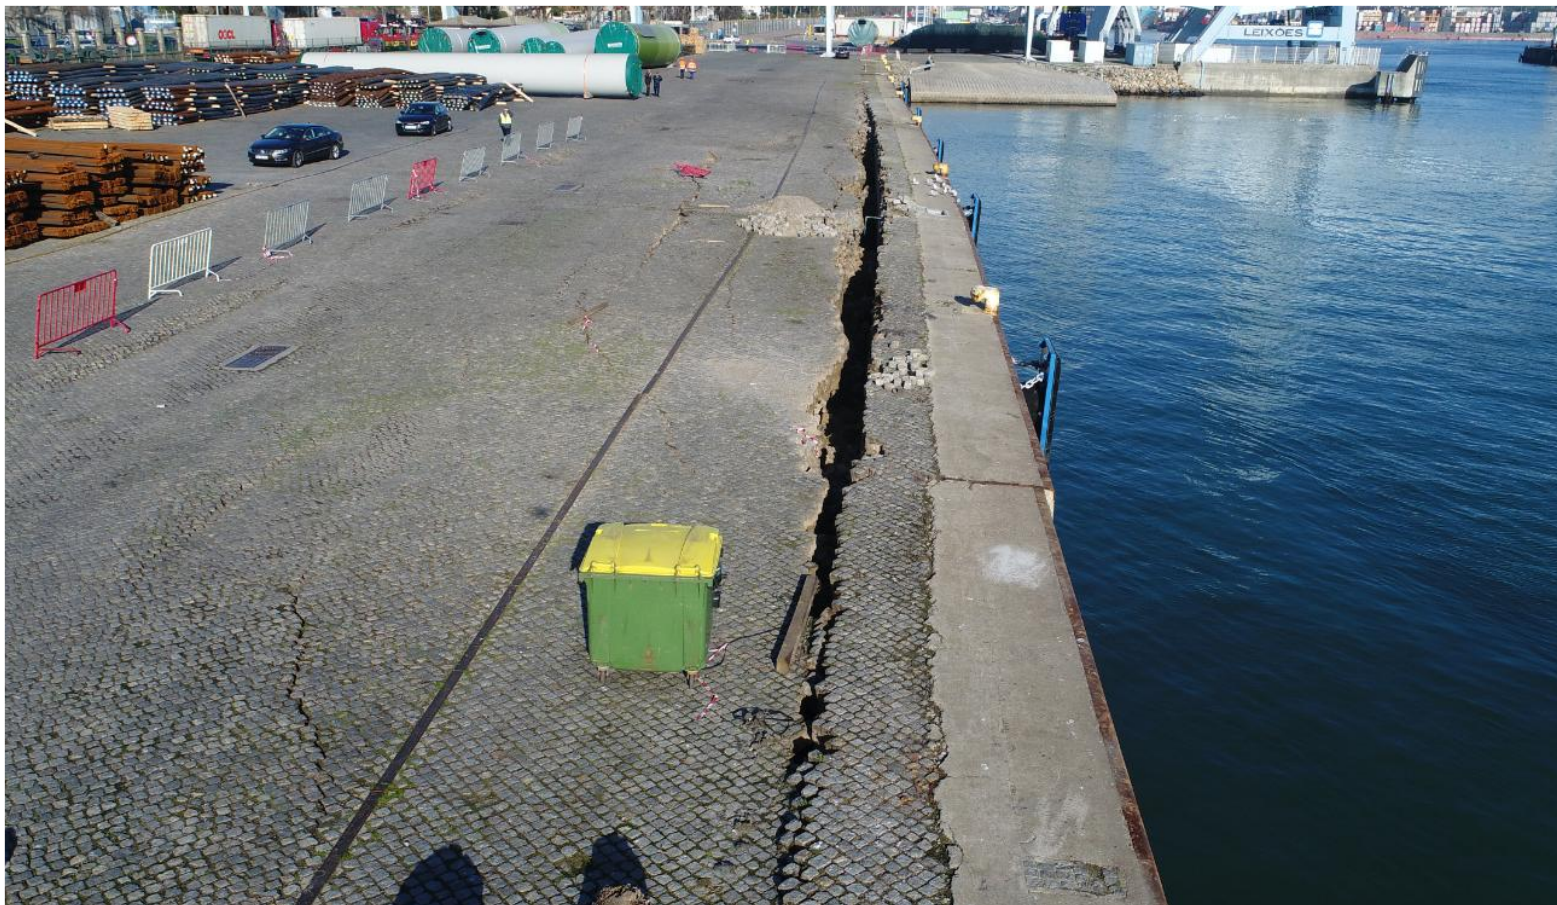
De 16 a 18 de Janeiro de 2018, uma parte do cais cedeu e a viga de bordadura deslocou-se para o lado mar

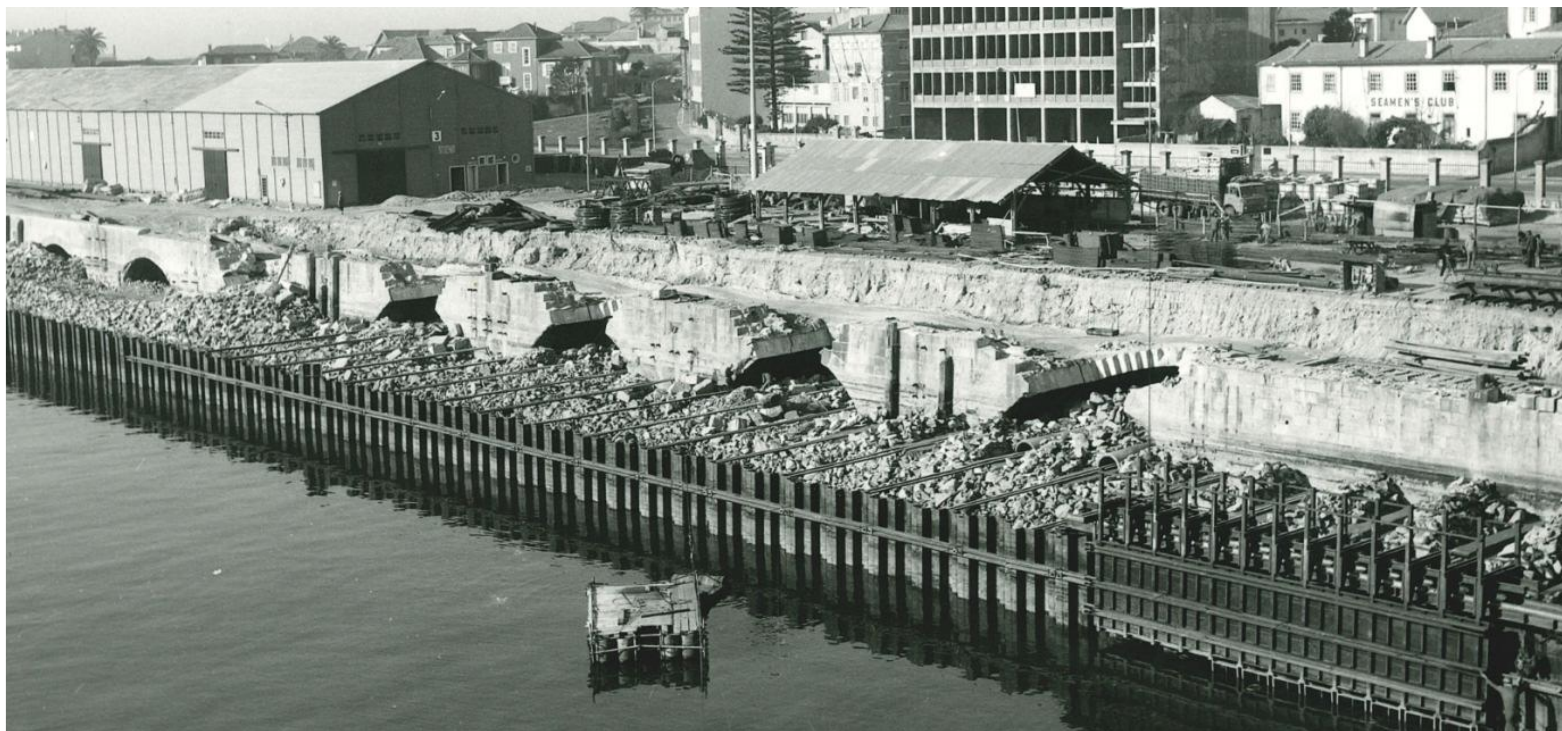
Nos anos de 1970 esse troço viria a sofrer uma avaria. Na reparação, foi construída uma cortina de estacas prancha, avançada 15m, mas apenas no troço executado em arcadas, o que introduziu uma descontinuidade na frente acostável
