**RELATÓRIO DE INTERVENÇÃO DA
CONSERVAÇÃO DOS ARTEFACTOS DE MADEIRA
PROVENIENTES DO SITIO ARQUEOLÓGICO DO MUSEU
DA LEVADA (TOMAR)**

Alexandra Figueiredo & Cláudio Monteiro
alexfiga@ipt.pt

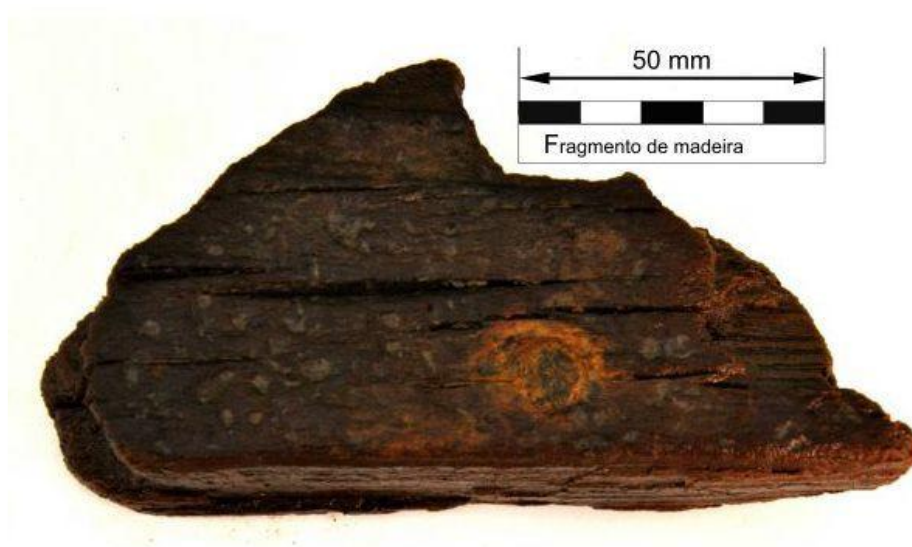
Alguns dos fragmentos de ambos os grupos de madeiras possuem também elementos de fixação em ferro muito oxidados (imagem 4) cujo os óxidos de ferro provenientes do processo de oxidação contaminaram a madeira em redor do elemento. Noutros casos são visíveis manchas de óxidos de ferro provocadas pela proximidade das madeiras com outros elementos metálicos ferrosos (imagem 3).

IMAGEM 3 – FRAGMENTO DE MADEIRA COM PRESENÇA DE ÓXIDOS DE FERRO.

- O grupo A3, devido à presença dos elementos ferrosos optou-se por substituir o PEG por Sacarose, uma vez que esta não apresenta o risco de reagir com os óxidos de ferro (Cohen 1998; Walsh et al 2011), impedindo deste modo uma reacção de acidificação futura, que poderia comprometer os objectos. Neste grupo a opção tomada foi a de consolidar a madeira numa solução de Sacarose de 40% p/p e 1% de Formol N37 colocada de modo idêntico ao PEG, aumentando sistematicamente a concentração em 5% a cada 7 dias (imagem 8).

- O Grupo B onde se inseriram todos os fragmentos da mesma espécie arbórea foram todos submetidos ao tratamento de sacarose, por apresentarem contaminações de óxidos ferro em alguns dos fragmentos, bem como alguns elementos de fixação inseridos, justificado pelas mesmas razões acima referidas.

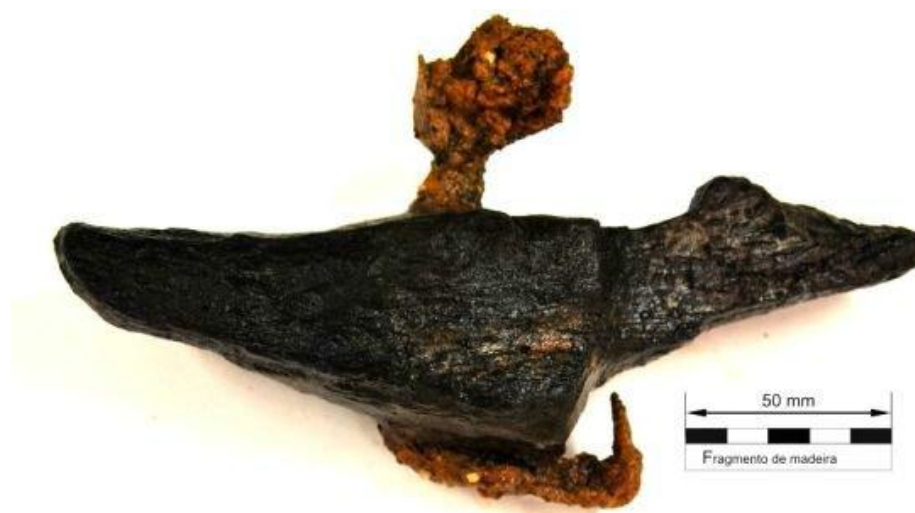
IMAGEM 4 – FRAGMENTO DE MADEIRA DA ENTROSGA COM ELEMENTO DE FERRO ENCASTRADO.

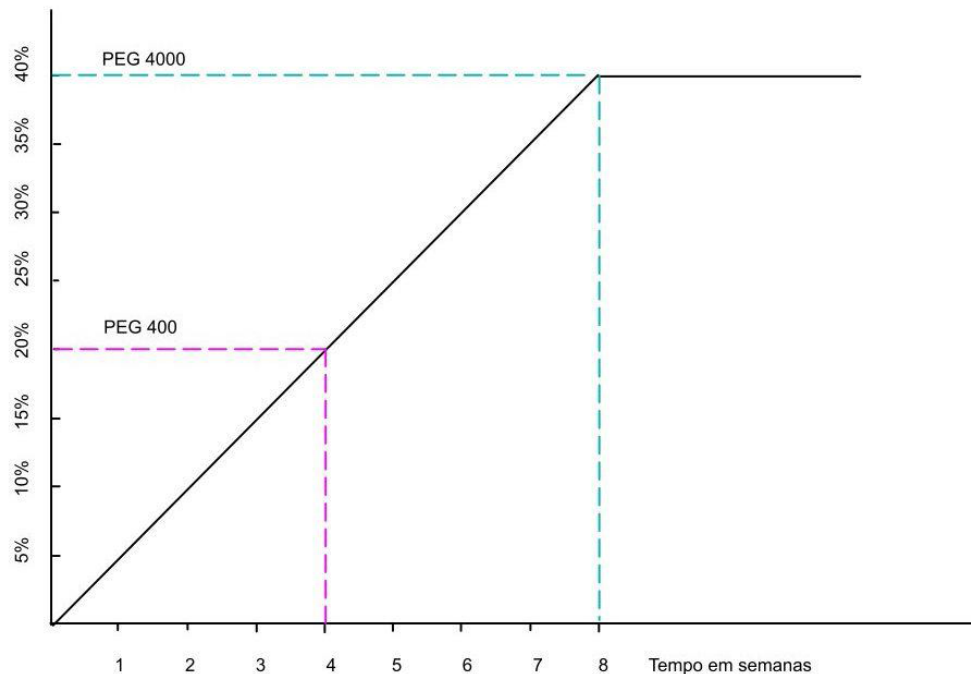
IMAGEM 5 – GRÁFICO DE CONCENTRAÇÃO DE PEG NA SOLUÇÃO DE IMPREGNAÇÃO.

Após ter sido realizado a preparação para o tratamento de consolidação, as madeiras foram submetidas inicialmente a uma solução de PEG 400 de 5% p/p, sendo aumentada sistematicamente de 7 em 7 dias com concentrações de 5% até ao limite de 20%.

A segunda fase do tratamento consistiu na impregnação com PEG 4000 também doseado em porções de 5% p/p em períodos de 7 dias até à marca dos 40% totais da solução de PEG (gráfico 1).

Atingidos os 40% da solução realizou-se uma terceira fase, resultando no aumento da concentração pela desidratação da solução, mantendo os contentores na estufa a 60°C, mas sem tampa para permitir a evaporação da água da solução até ao nível dos objectos de madeira.

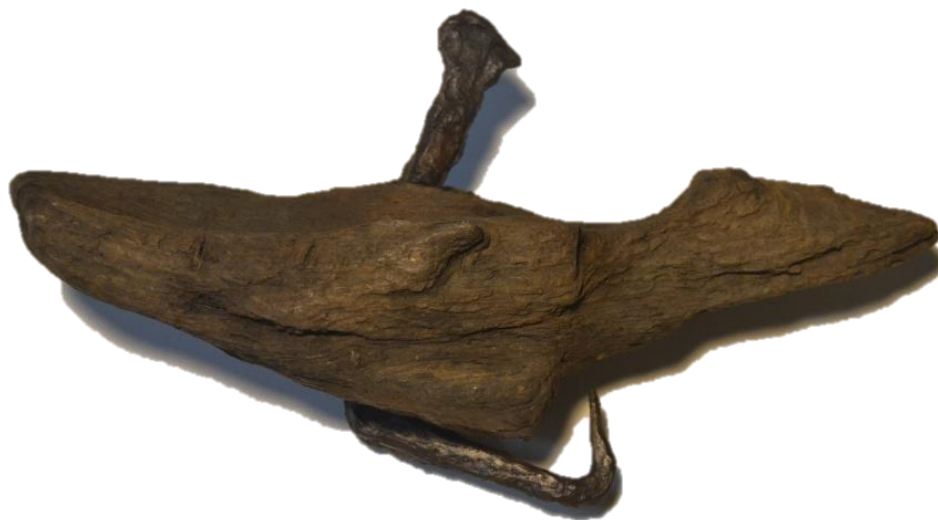
IMAGEM 6 – EXEMPLO DE FRAGMENTO TRATADO COM O MÉTODO DE SACAROSE + SECAGEM BINÁRIA.

Os dois objectos foram depois submetidos à secagem pelo método de secagem binária (Monteiro 2014; Monteiro em prelo).
