Relatório de Prospeção e
Acompanhamento dos trabalhos de
arqueologia na zona húmida do Agroal

Cláudio Monteiro & Alexandra Figueiredo

RELATÓRIO DE PROSPECÇÃO E ACOMPANHAMENTO ARQUEOLÓGICO SUBAQUÁTICO REALIZADO NO LOCAL DA REQUALIFICAÇÃO DO AGROAL – PROJECTO DE EXECUÇÃO DOS ESPAÇOS EXTERIORES

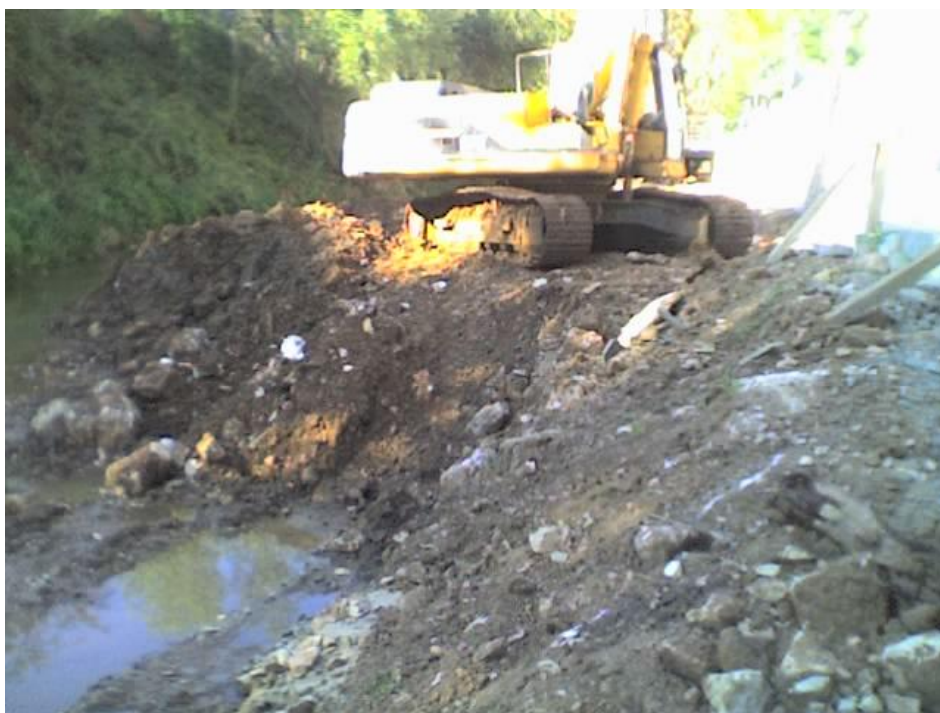
Extracção de terra de dentro do rio (1ª fase trabalhos)

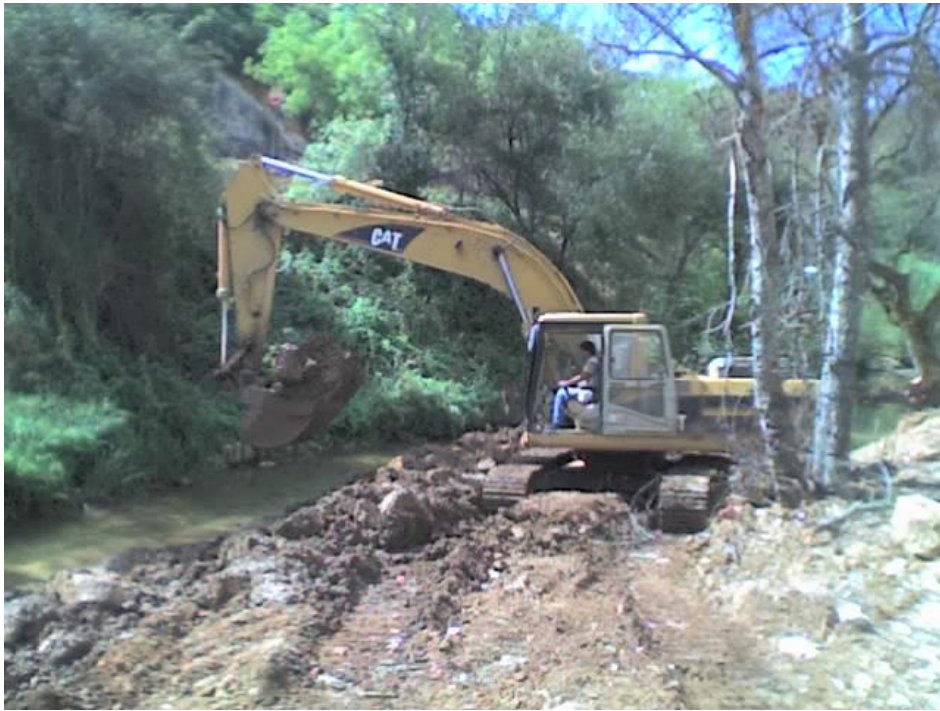
Zona dentro do rio (continuação da extracção de terras)

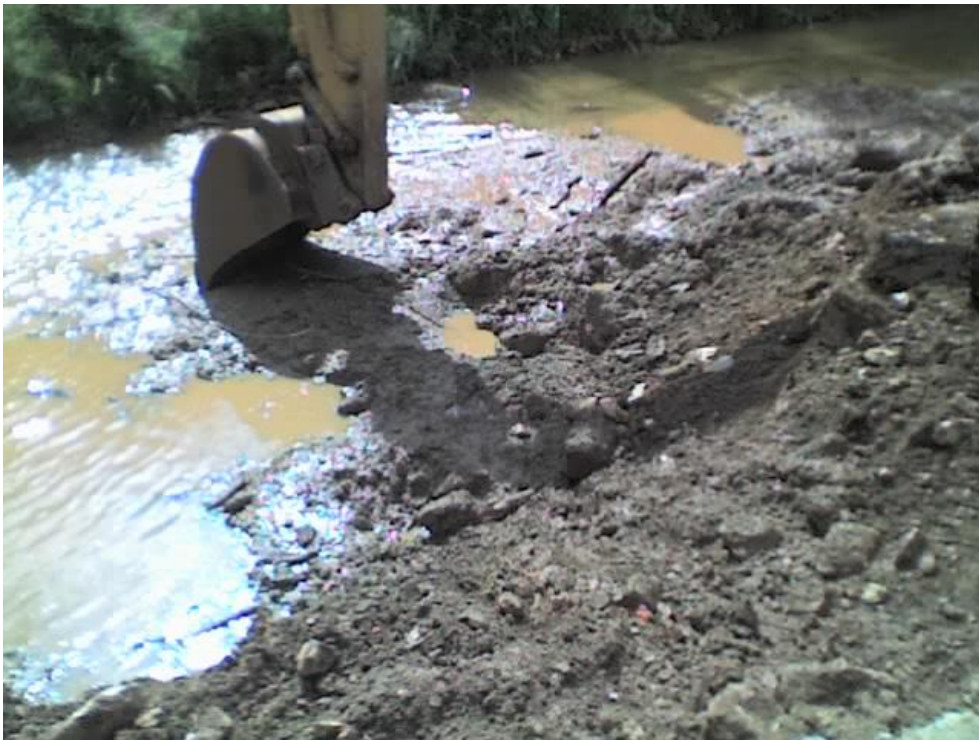
Pormenor da limpeza e extracção das terras do interior do rio (1ª fase trabalhos)

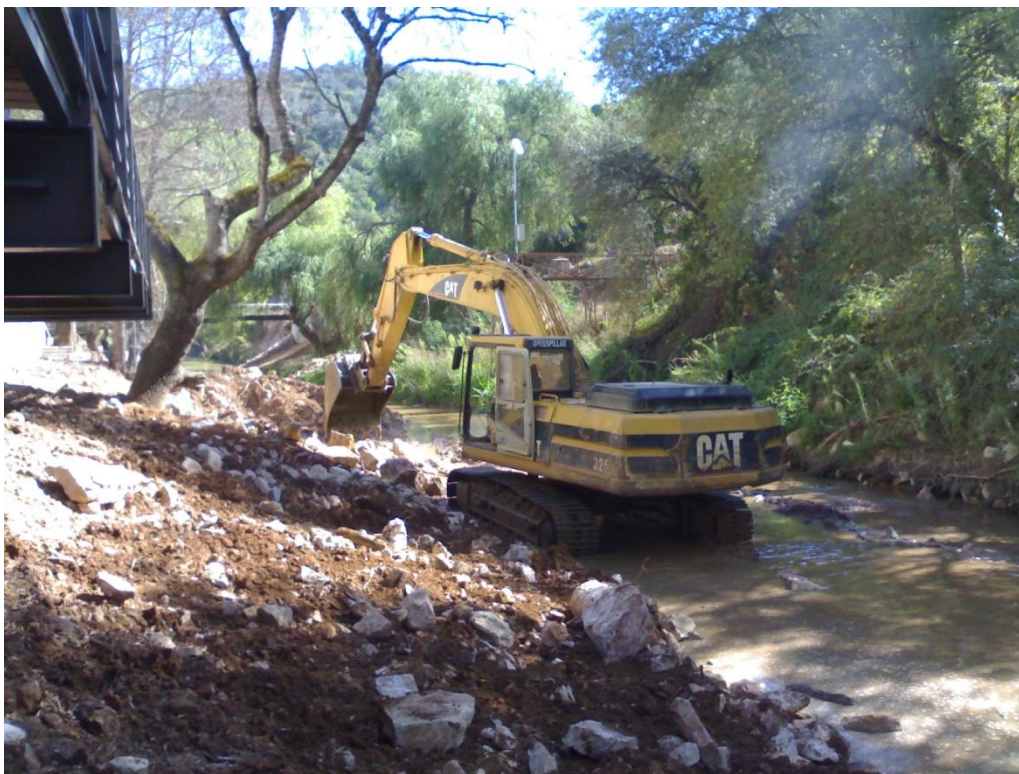
Limpeza das terras e construção do talude lateral (1ª fase trabalhos)

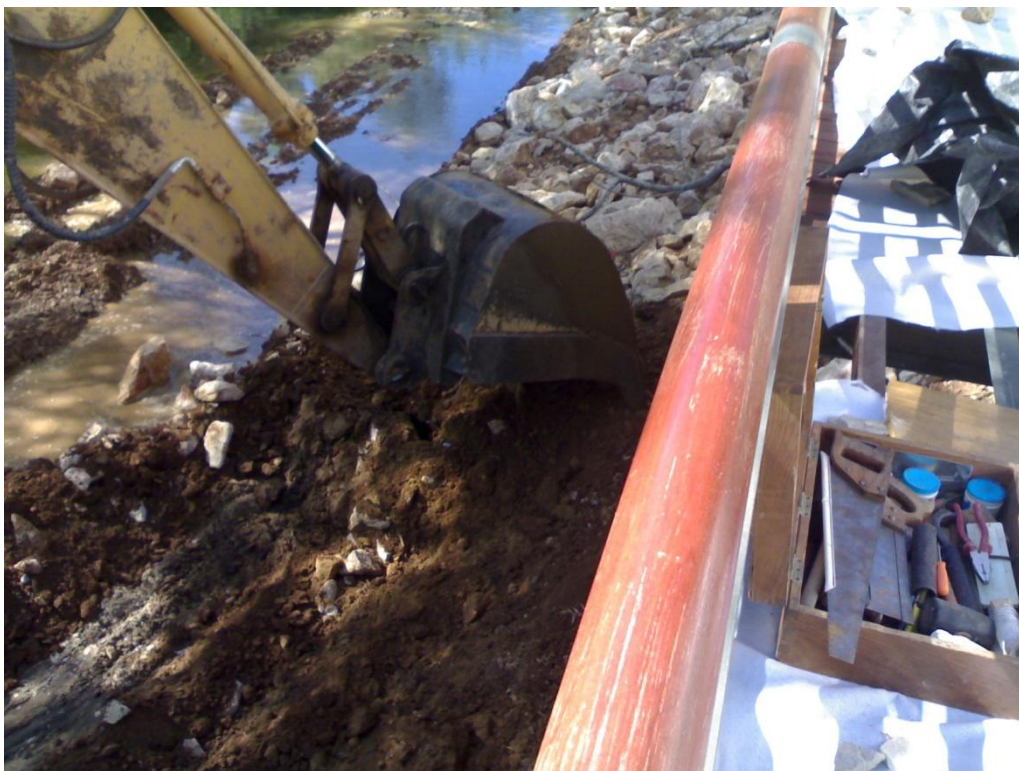
Limpeza da área por baixo da varanda de madeira (1ª fase trabalhos)

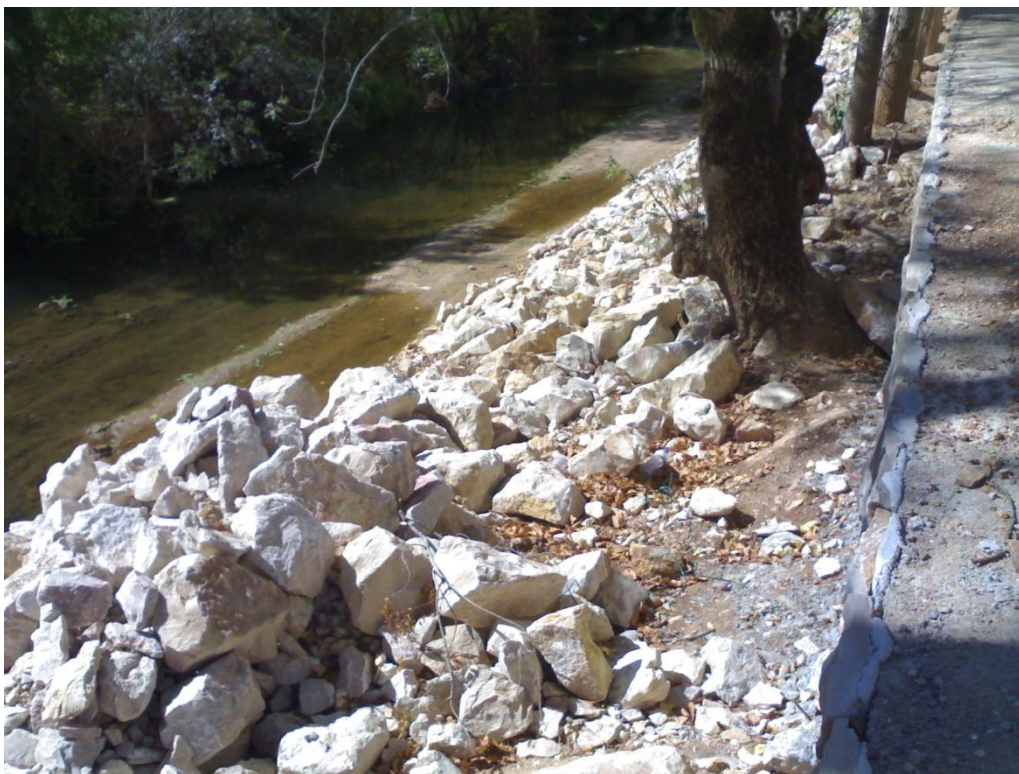
Construção do talude pétreo da margem direita (1ª fase trabalhos)

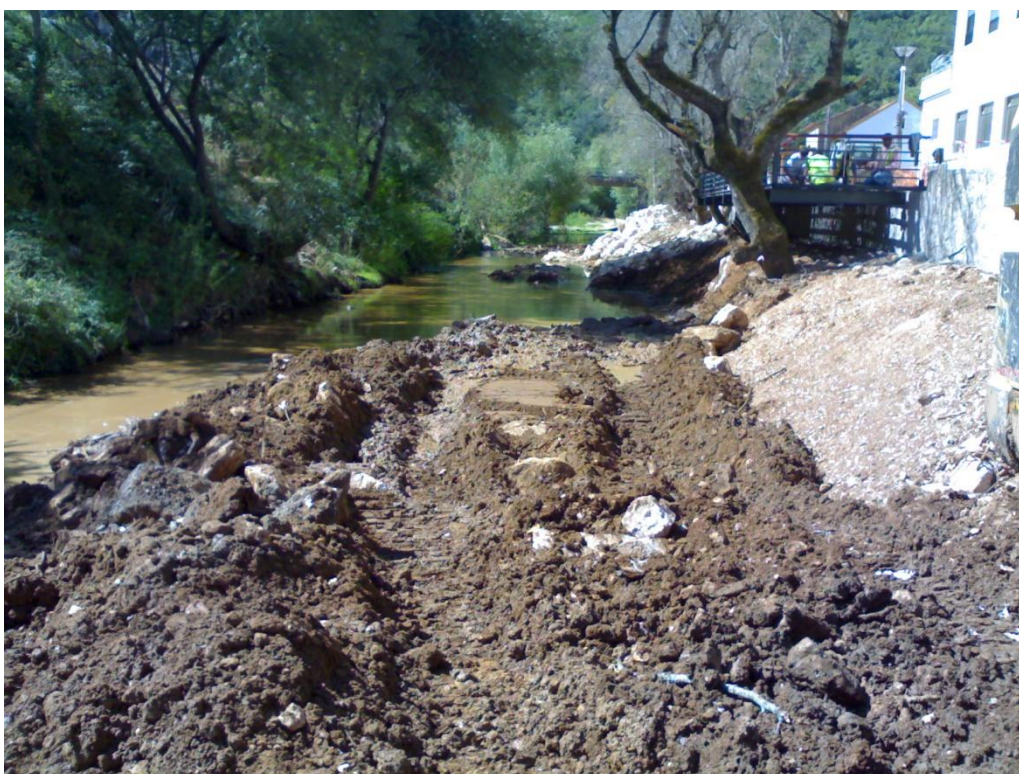
Zona de talude já construído e da zona de limpeza a efectuar (1ª fase trabalhos)

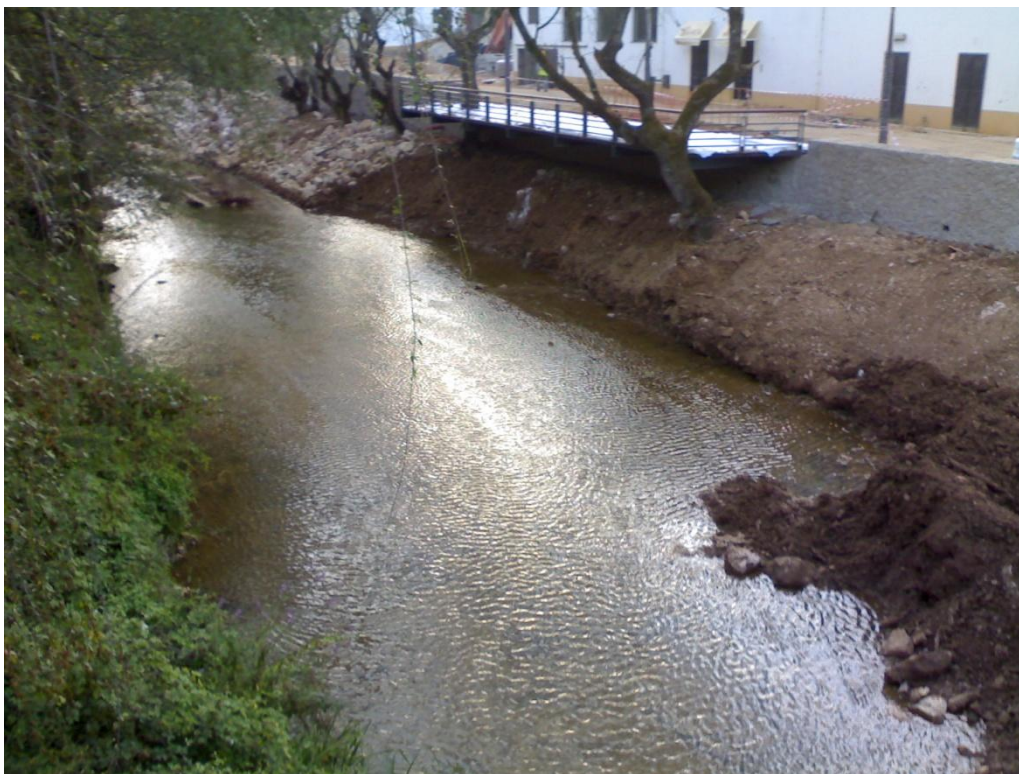
Pormenor da parte final dos trabalhos da primeira fase (1ª fase trabalhos)

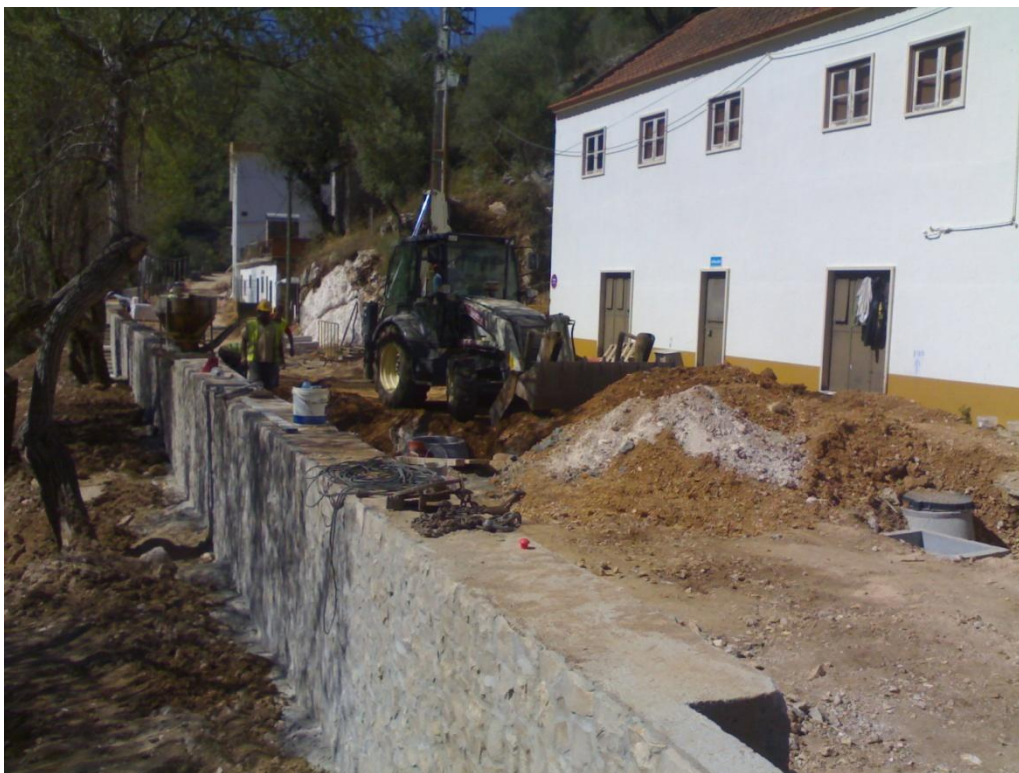
Abertura de valas na rua das Termas (1ª fase trabalhos)

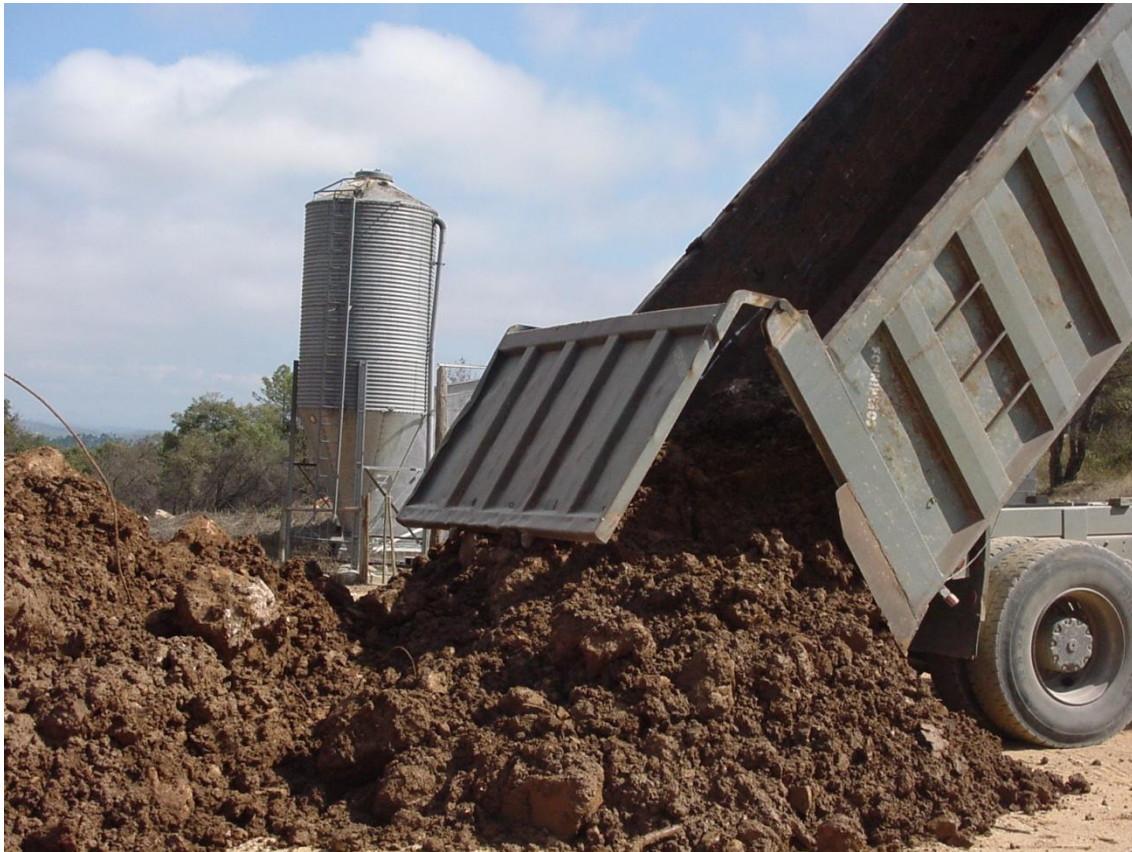
Zona de depósito das terras retiradas do rio (1ª fase trabalhos)

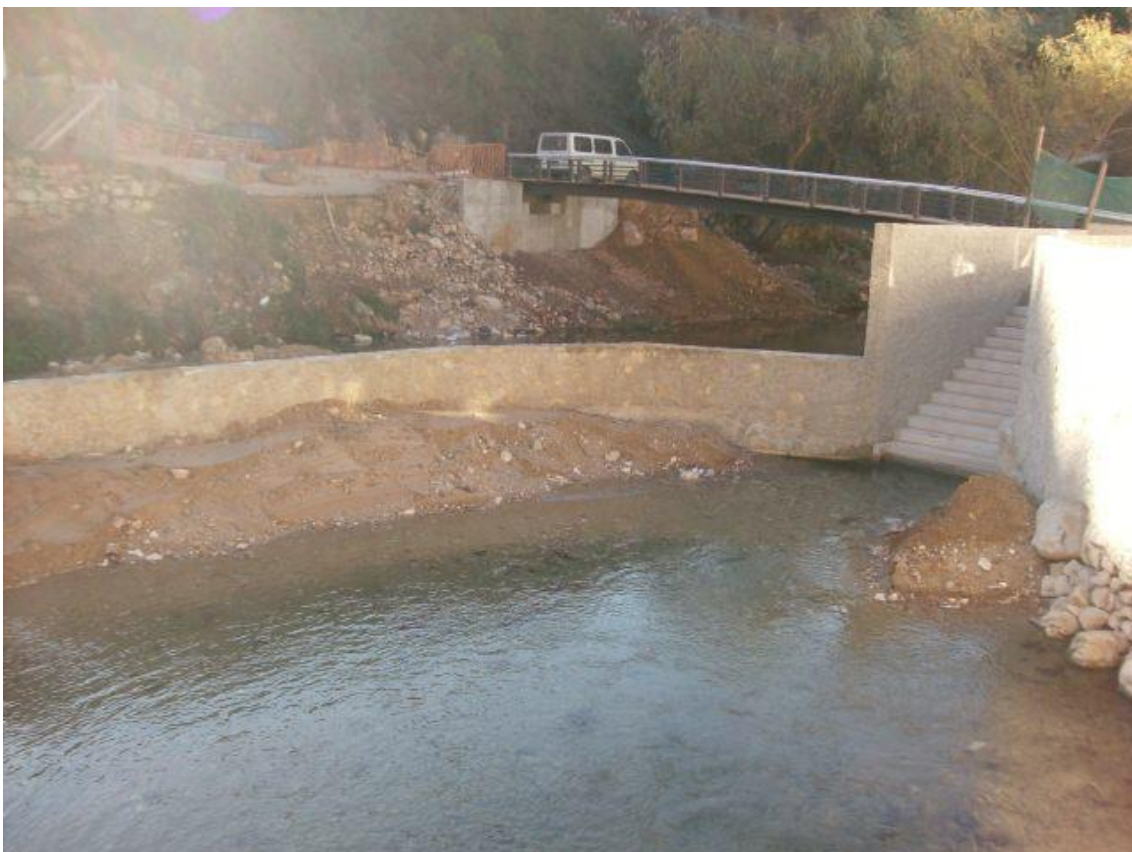
Interior da piscina com a plataforma de segurança construída (2ª fase trabalhos)

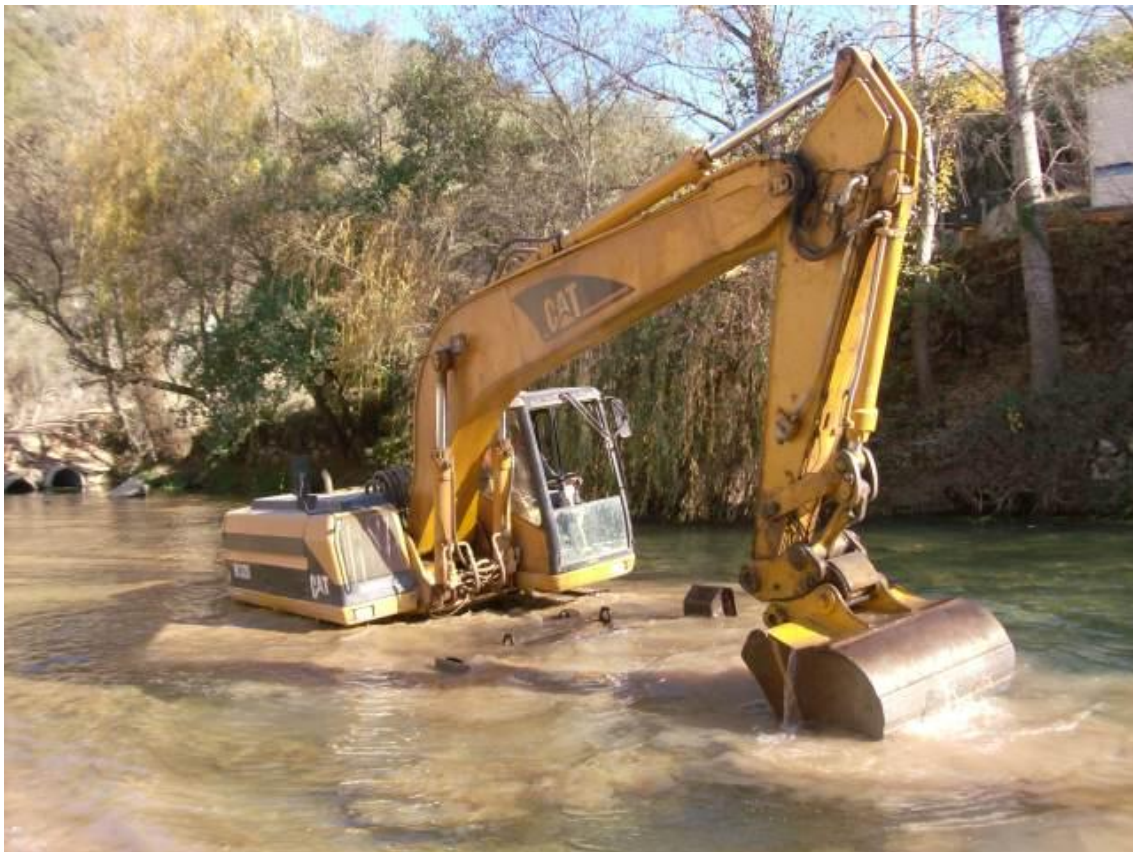
Limpeza do interior do rio frente à piscina e construção do talude (espelho de água -)

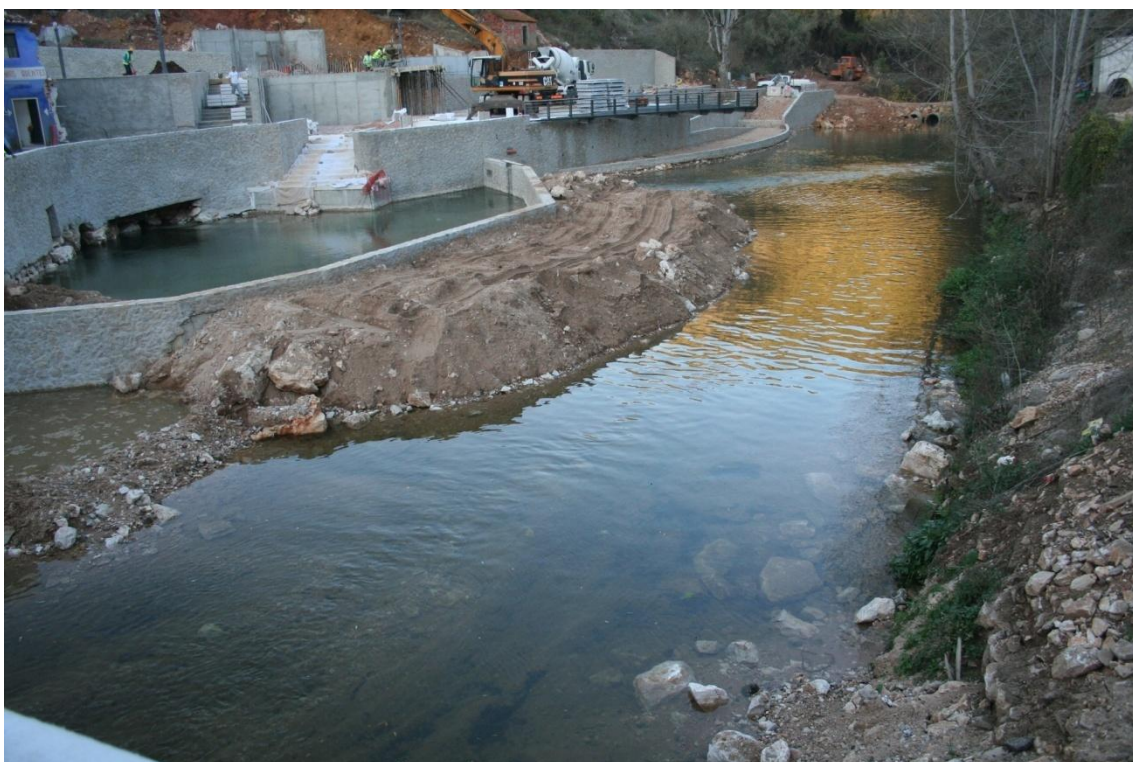
Talude frente à piscina no final dos trabalhos (2ª fase trabalhos).
