MONASTERE
DU
CARMEL

Carmel Saint-Joseph de Pontoise

LP3 PMVPB – 2024-25

Mémoire rédigé par Adélita Bocquet,
Clara De Fromont, Emmanuelle Renard,
Kevin Thomas, Mathis Gaillard, Mounia
Vinant, Nina Bette, Noor Baamara,
Pierre de Kersabiec, Sophie Jeambrun,
Mathieu Caillet.

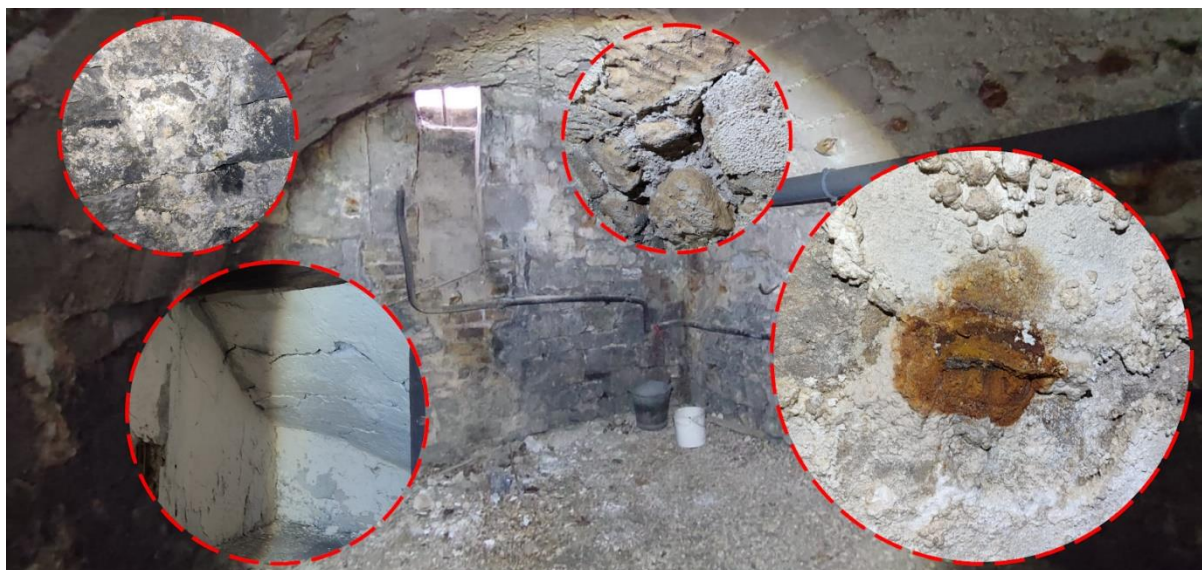
1. Caves et escalier menant aux caves => mauvais état (enduit qui s'écaille), jointoiement béton dans pièce très humide de base provoque l'apparition de sels et la dégradation des pierres qui s'effritent.

Photos montrent les pathologies visibles sur les escaliers qui mènent vers les Caves.

Focus et localisation des pathologies visibles au niveau de la seconde salle des caves.

- Préconisations d'ordre structurel : il est nécessaire de traiter les joints ciment des caves afin de les remplacer par de la chaux qui évite les retenues d'humidité excessive et la désagrégation des pierres. De même, il serait bon de vérifier la cause des fissures en façade de la bâtisse avant que le problème ne s'aggrave, il en va de même pour les soubassements de la façade côté rue.

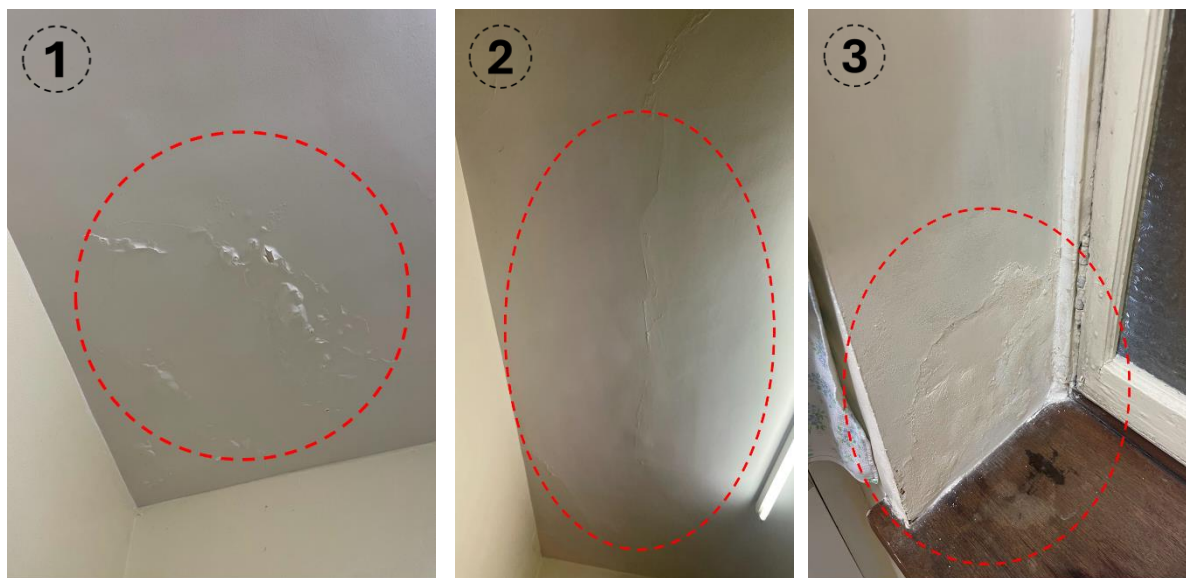
1 et 2 : peinture qui s'écaille plafond de la salle à manger + fissure

3 : Traces d'humidité en bas des châssis de fenêtre de la cuisine donnant sur la rue.

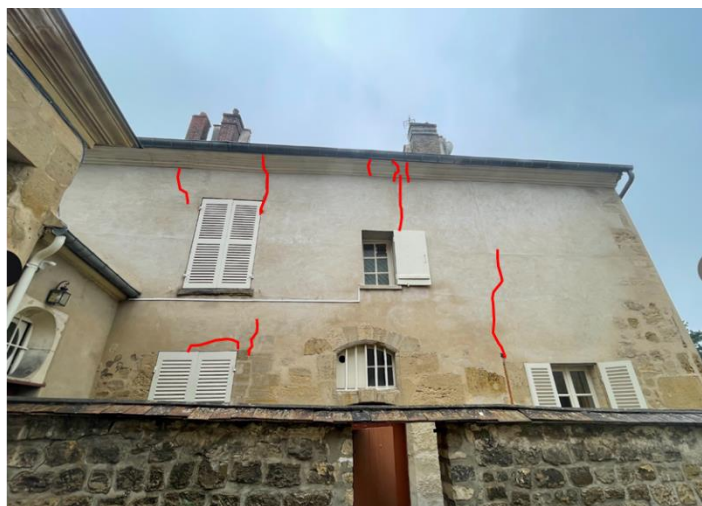
5. Les façades extérieures présentent quelques pathologies remarquables. Premièrement la toiture en tuile commence à s'écailer, ceci s'explique par la cryoclastie qui correspond à l'alternance gel/dégel, le contraste provoque des éclatement de matériaux, pas seulement sur les tuiles. Deuxièmement, certaines portions de gouttières d'eau de pluie sont bouchées, pouvant provoquer des débordements d'eau de pluie lors d'intempéries et la chute d'eau au niveau des fondations du bâtiment. Enfin, la façade principale du bâtiment présente d'importantes fissurations notamment entre les deux fenêtres du R+2 et la toiture, une fissure moins importante mais tout autant remarquable est à signaler entre la pièce métallique verticale au R+1 et la corniche moulurée.

Éclatement de tuiles, fissures au niveau de la corniche et remontée de sels sur les façades

Nous préconisons de traiter l'urgence, à savoir purger les enduits de façades pour dresser un premier bilan des causes des fissurations de la façade côté cour et les causes de la désagrégation des enduits et des pierres en soubassement côté rue (vraisemblablement remontée capillaire et création de sels dégradant celles-ci). Ensuite, les deux choix les plus pérennes sont soit de rejointoyer uniquement à la chaux la bâtisse afin de laisser les pierres de taille apparentes, soit de ré-enduire à la chaux finition talochée pour se rapprocher de ce qui existe actuellement. Dans tous les cas, ces solutions n'apporteront que de bénéfices. Ensuite, une fois les problèmes d'ordre structurel réglés, nous préconisons de dédoubler les fenêtres pour garder le cachet originel et isoler au maximum. Les huisseries coûtent cher, mais en regardant dans le temps long, le chauffage qui ne sera pas dépensé pour chauffer compensera cet investissement. La porte devra quant à elle être démontée et changée.

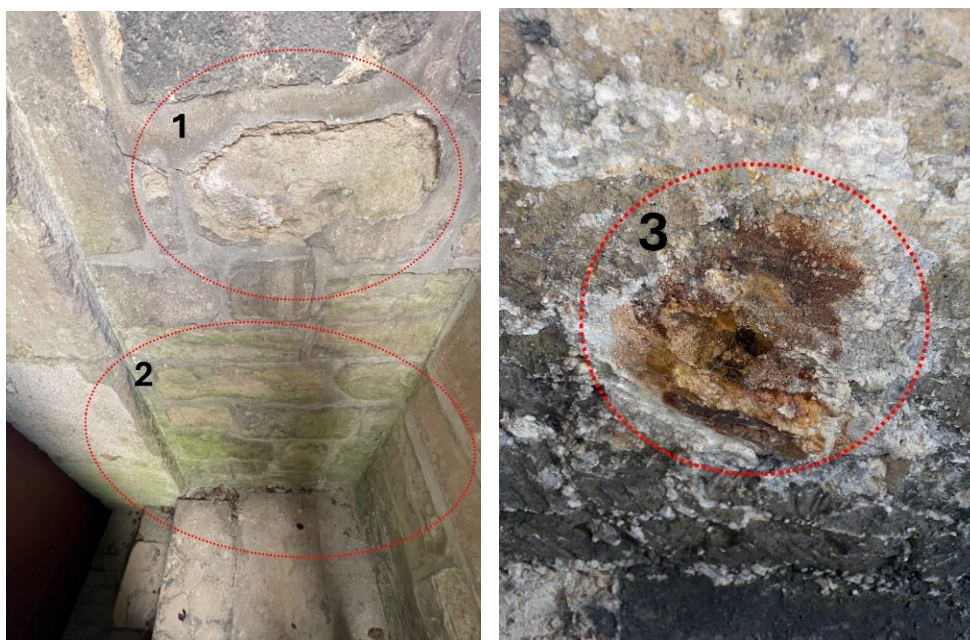
Les caves, comme Béthanie, présentent les mêmes pathologies de par la nature des liants utilisés, à savoir des joints ciment, empêchant la libre circulation de l'eau/de l'humidité et rongant petit à petit les pierres. Une présence de colonisation microbologique est également à signaler en bas des escaliers menant aux caves, celle-ci pouvant être provoquée par une humidité constante, car cette zone est constamment couverte par la petite charpente permettant de descendre aux caves. La présence de

rouille est également à signaler avec des résurgences de sel, toujours, pour les mêmes raisons c'est-à-dire joint ciment cumulée à des éléments métalliques postérieurs insérés dans les voûtes.

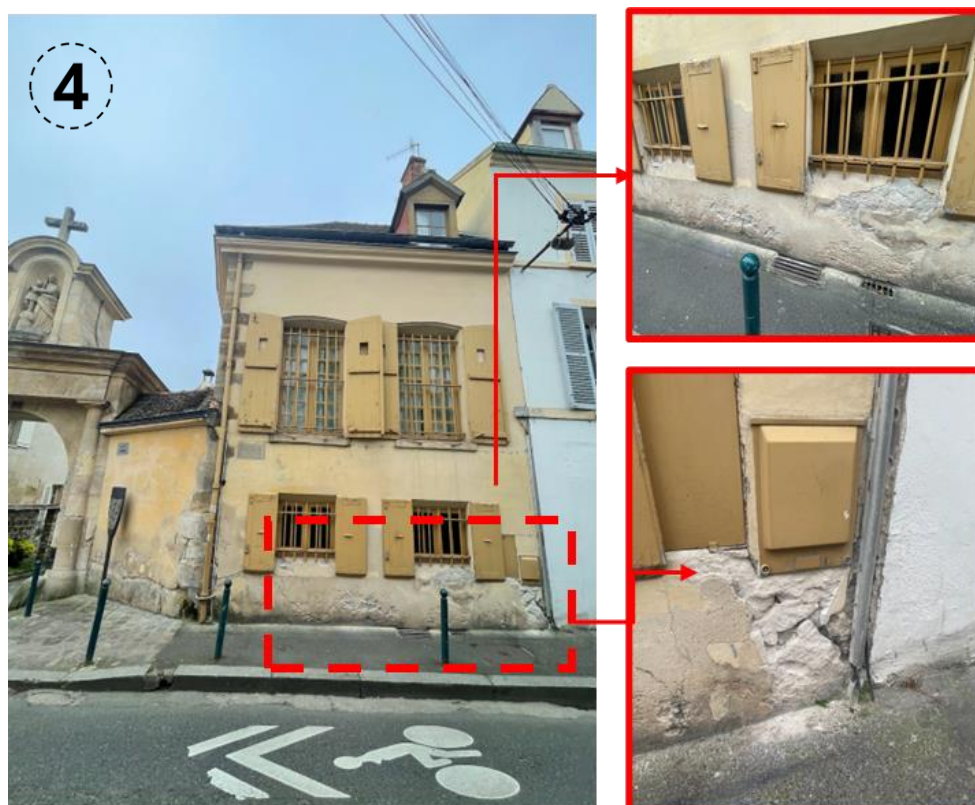
Les façades extérieures révèlent des pathologies similaires à Béthanie, les remontées capillaires dans les maçonneries cumulées à des enduits non respirants provoquent des décohésions de ces mêmes enduits. Ces résurgences de sels sont cependant plus marquées dans la hauteur, notamment au niveau du chaînage d'angle. Ceci s'explique tout simplement par une naissance d'eau de pluie sans descente...

Pathologies visibles sur la façade Nord, qui donne sur rue Pierre Butin

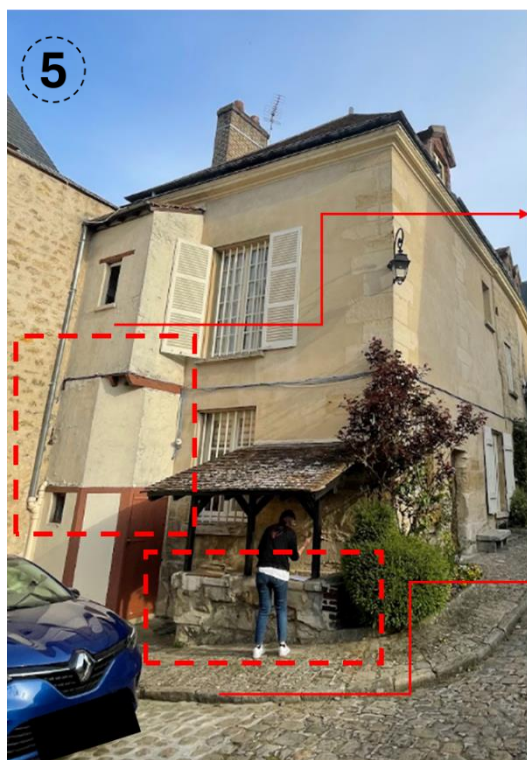
Pathologies visibles sur la Façade sud - qui donne sur la cour d'entrée

La façade Sud de la Porterie ne présente pas de pathologies provoquant des désordres structurels. Nous pouvons néanmoins relever que les peintures sont cloquées au niveau du rez-de-chaussée intérieur.

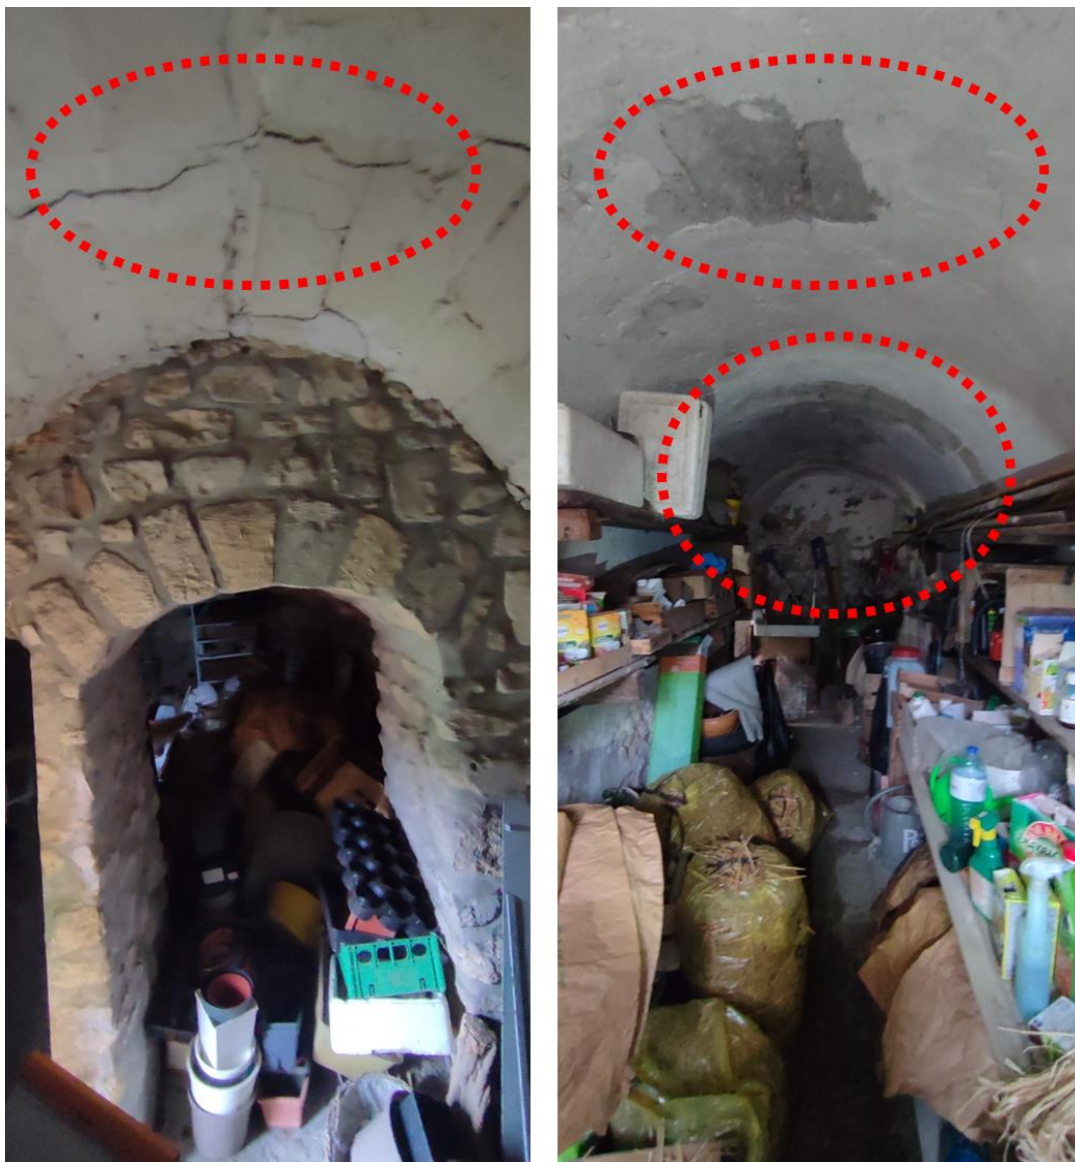
- Dans les caves, l'enduit s'effrite et tombe par plaques, des fissures sont également repérables. Nous n'avons pas repéré de remontées de sels ou de pierres endommagées liées au jointoiements ciment mais nous pouvons supposer leur présence, malheureusement il y avait trop d'encombrement pour que nous puissions statuer dessus.

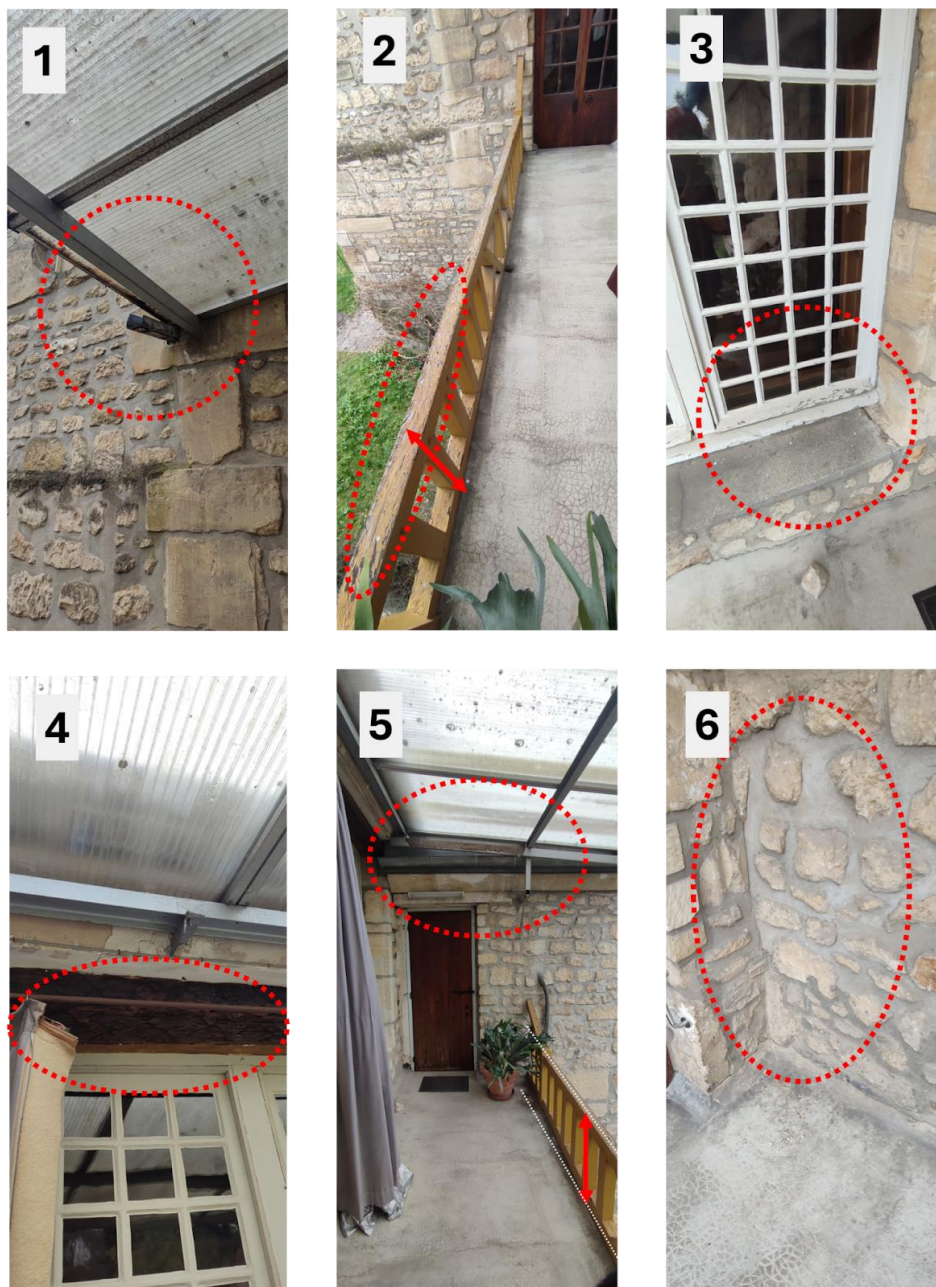
- Sur le balcon, différentes pathologies sont visibles. La photo 1 montre une gouttière sans raccord de descente d'eau pluviale provoquant de l'humidité sur les maçonneries et également en contrebas. La photo 2 montre que la peinture de la balustrade s'écaille, tout comme le cadre et le bas de la fenêtre de la photo 3. Un des linteaux de fenêtre semble être attaqué par des insectes. Sur la photo numéro 5, nous pouvons remarquer que la gouttière sous la porte donnant accès au hall de la salle de récréation fuit et provoque un ruissellement des eaux de pluie sur les maçonneries. Comme le montre la photo 6, le jointoiement ciment risque de provoquer des désordres d'ordre structurel.

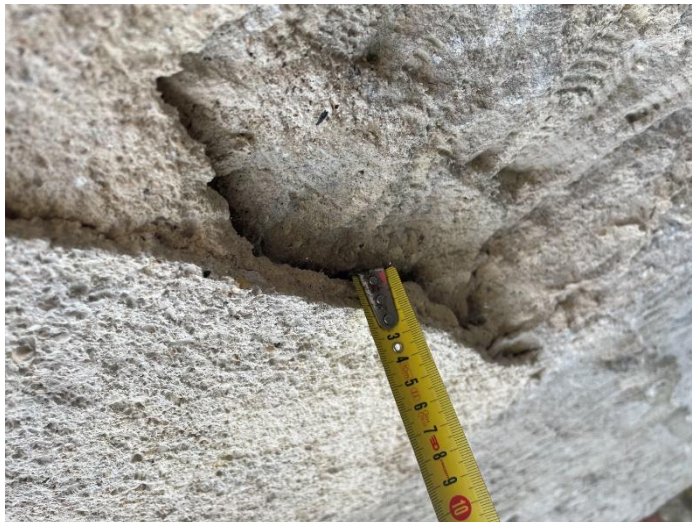
Photo personnelle, épaisseur enduit façade chapelle

Nous recommandons également de purger les enduits de la façade de la chapelle en soubassement, selon nous il n'est pas nécessaire de les purger en totalité. Après la purge et la mise en place d'un enduit à la chaux et afin d'éviter les démarcations, il est possible de réaliser un badigeon de chaux pour uniformiser la surface. L'enduit est d'une épaisseur avoisinant les 2 centimètres, il ne sera pas compliqué à purger.

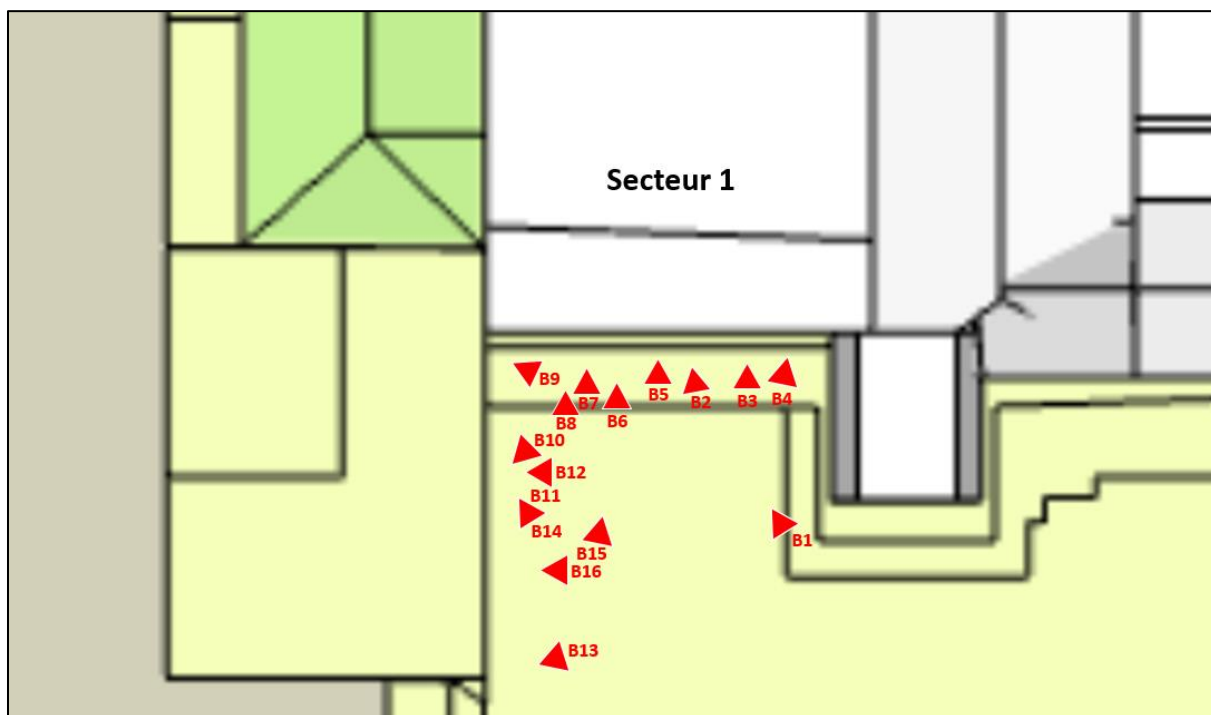
Secteur 1

Assombrissement dû à l'humidité et encroutement.

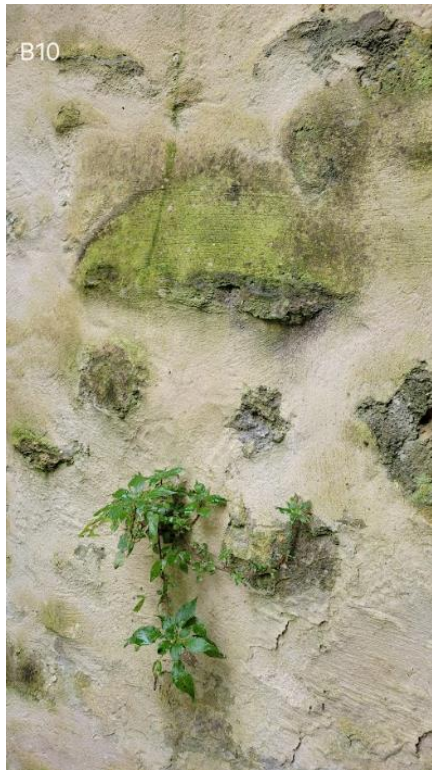
Colonisation végétale (algues + plantes).

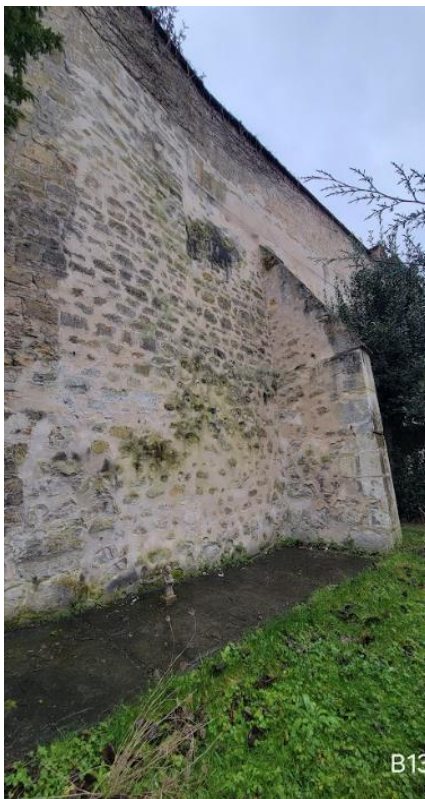
Perte de mortier + encroûtement.

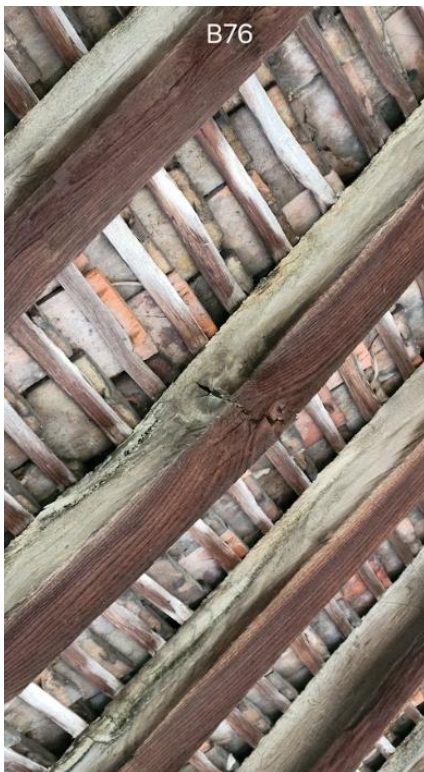
Déformation du chevron + début de fissure

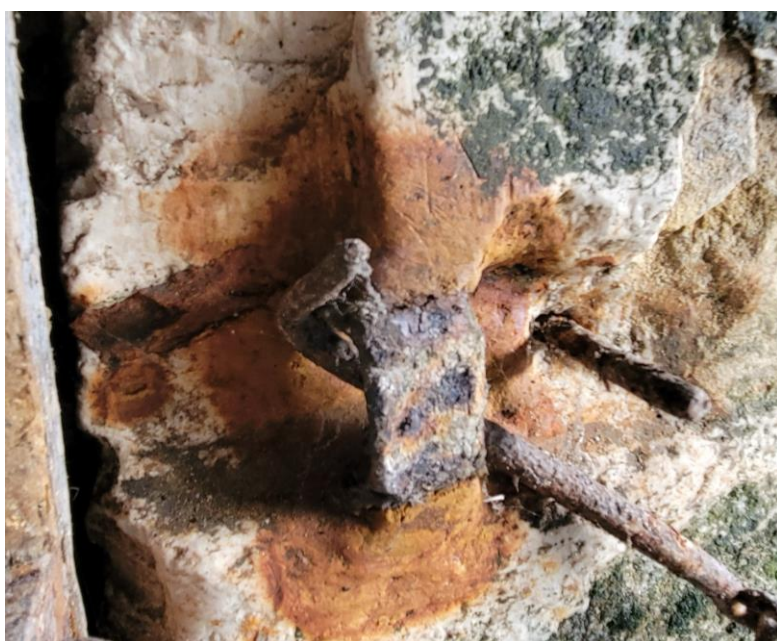
Photographie **B206** :

- Pathologies observées :
- Fissuration structurelle
- Désolidarisation du joint ciment

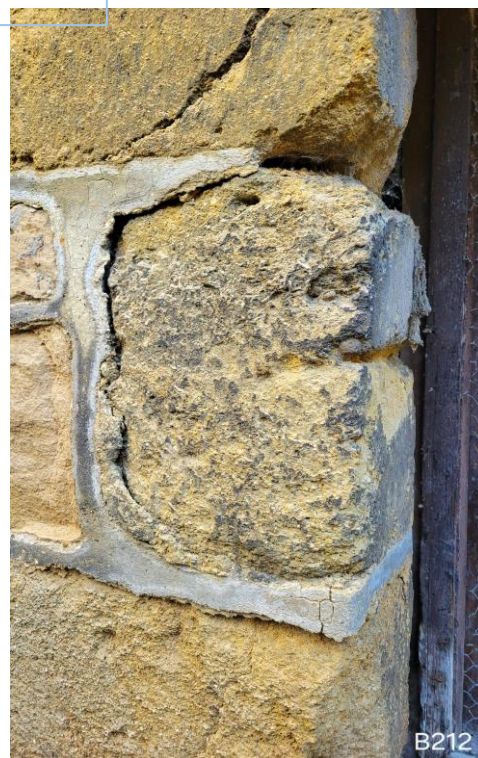
Photographie **B212**:

- Pathologies observées :
- Fissuration structurelle
- Bombement
- Desquamation active

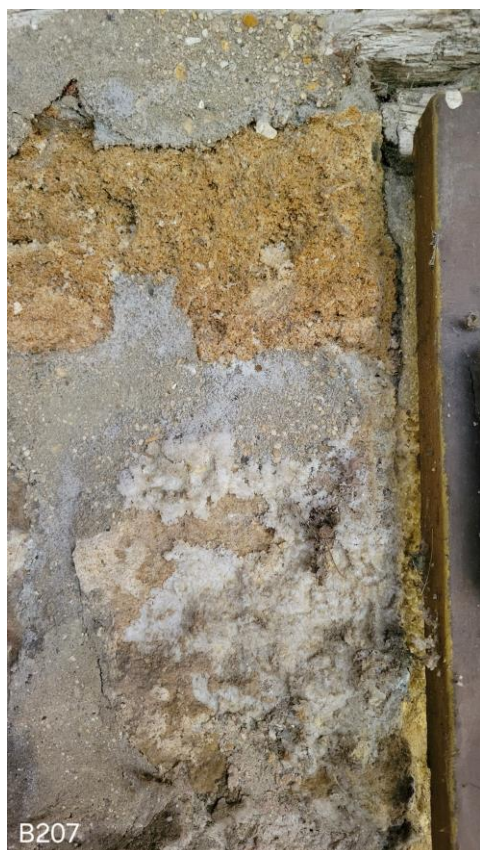
Photographie **B207**:

- Pathologies observées :
- Joint mort / Perte d'adhérence
- Fissuration
- Desquamation
- Désagrégation

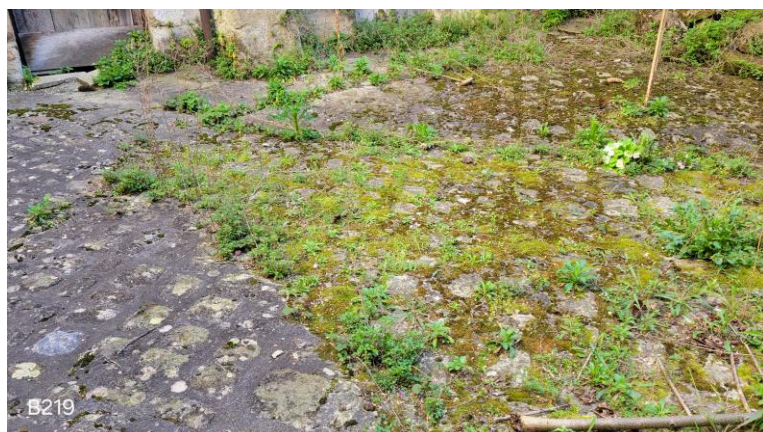
Photographie **B219**:

- Pathologies observées :
- Sels (salpêtre)
- Fissuration
- Pulvérulence
- Moisissures

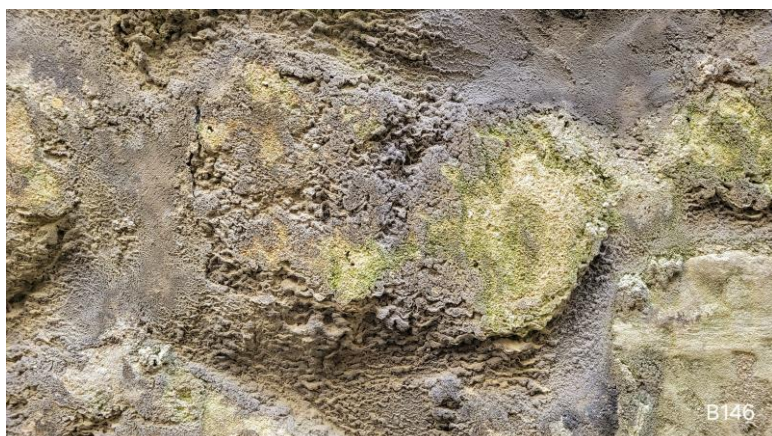
Photographie **B146:**

- Pathologies observées :
- Sels (salpêtre)
- Bombement
- Pulvérulence
- Moisissures
- Boursouflures

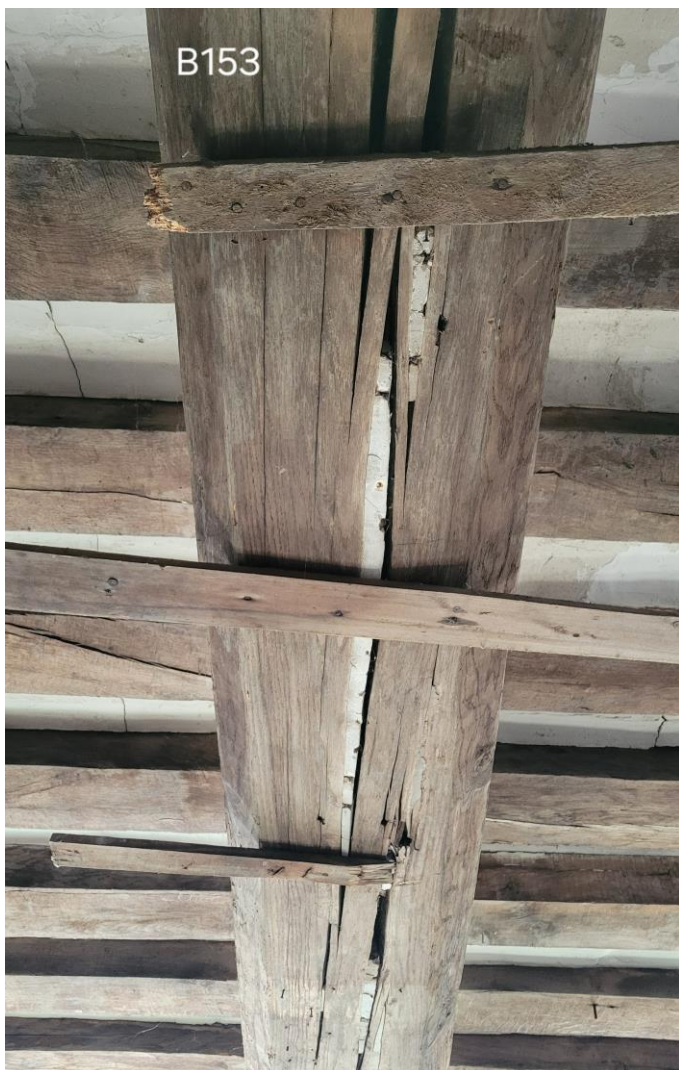
Photographie **B153**:

- Pathologies observées :
- Fissuration structurelle
- Écaillage
- Pulvérulence
- Encrassement induré

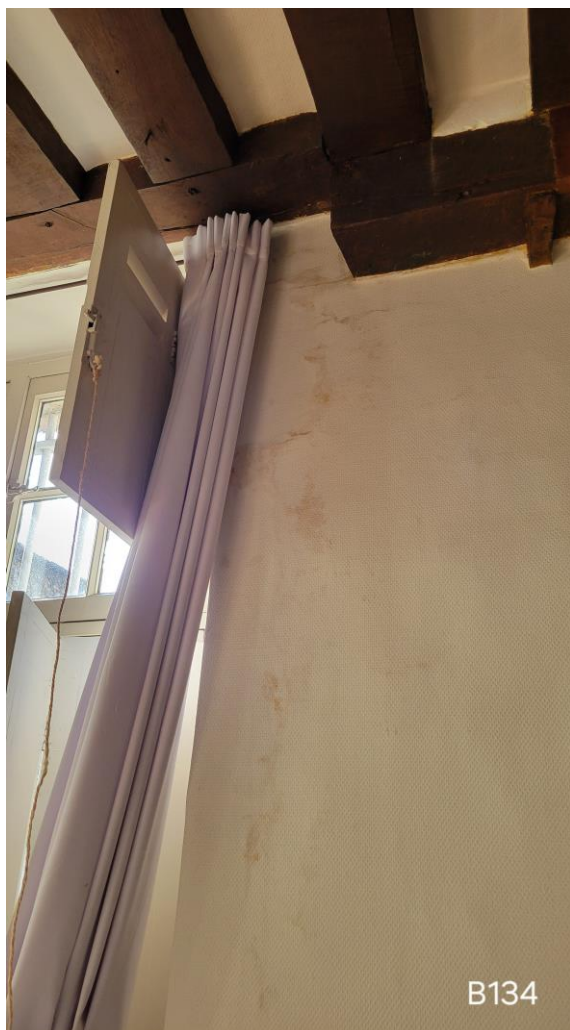
Photographie **B134**:

- Pathologies observées :
- Attaques d'insectes
Pourriture fibreuse

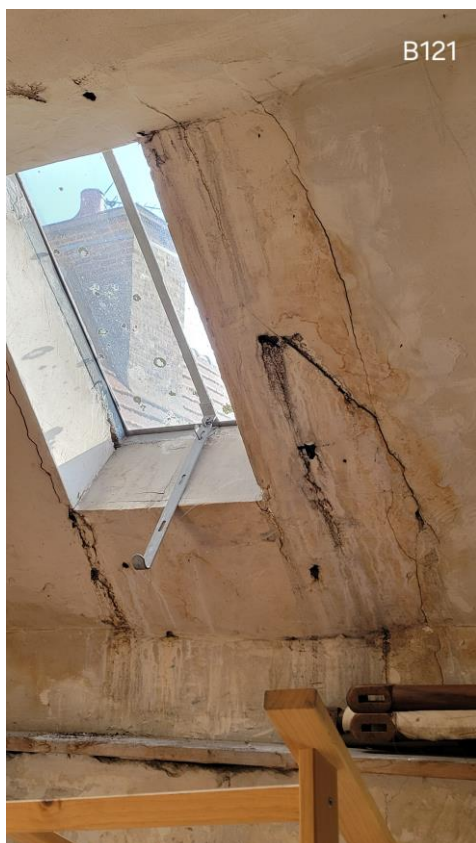
Photographie **B121:**

- Pathologies observées :
 - Fissuration (maçonnerie)
 - Écaillage

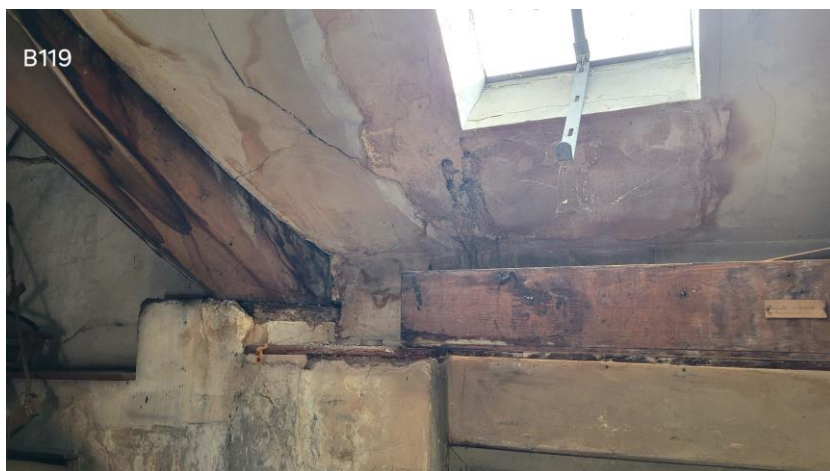
Photographie **B119:**

- Pathologies observées :
- Fissuration structurelle
- Infiltrations
- Moisissures

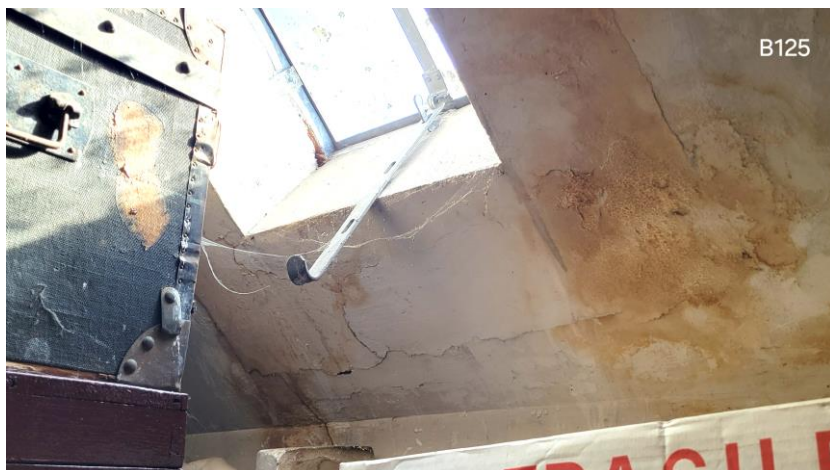
Photographie **B125:**

- Pathologies observées :
- Fissuration structurelle
- Infiltrations
- Moisissures
- Érosion

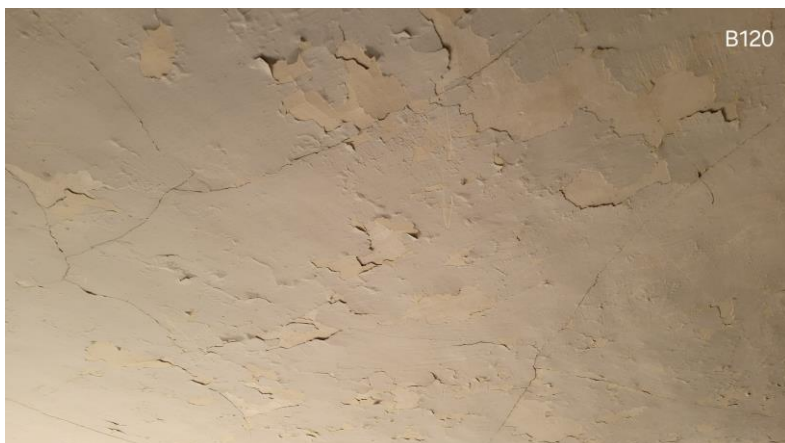
Photographie **B120**:

- Pathologies observées :
- Fissuration structurelle
- Infiltrations
- Moisissures
- Sels

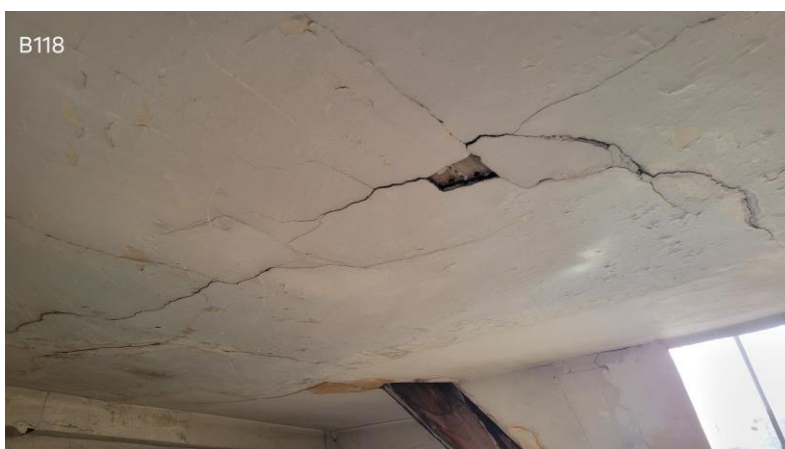
Photographie **B118**:

- Pathologies observées :
 - Écaillage

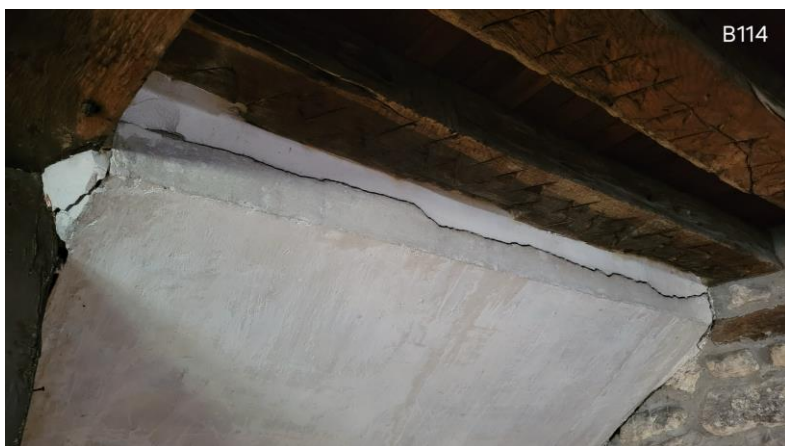
Photographie **B114**:

- Pathologies observées :
 - Écaillage
 - Fissuration (maçonnerie)
 - Infiltrations
 - Bombement

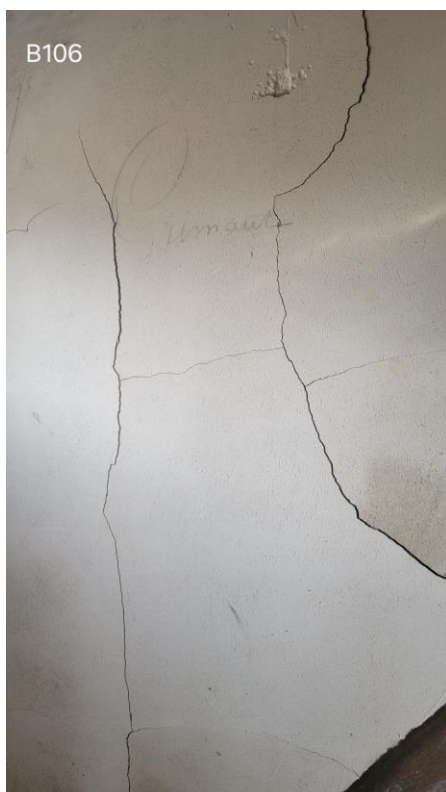
Photographies **B106**:

- Pathologies observées:
- Fissuration
- Lacunes

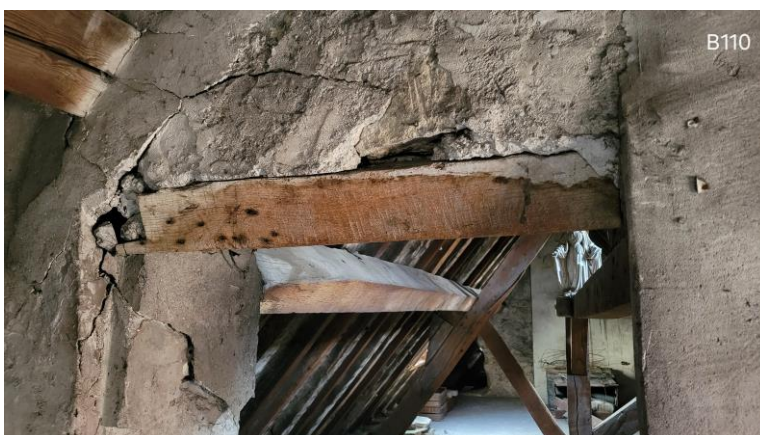
Photographies **B110**:

- Pathologies observées:
- Écaillage

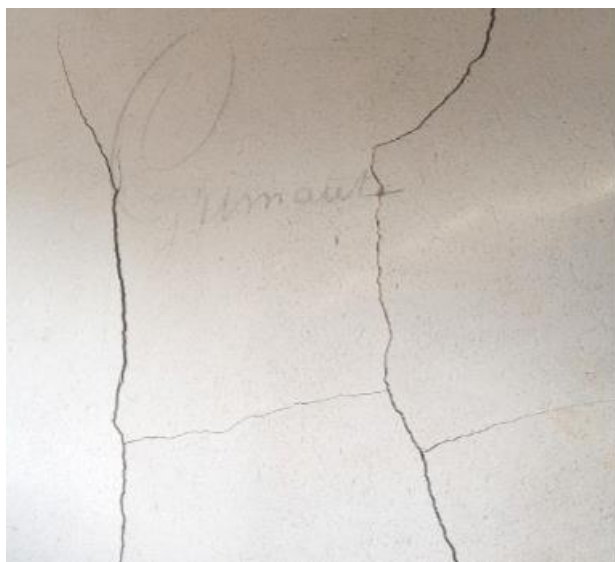
Fissuration de surface en plâtre / grenier de l'Aile de la Reine, photographie personnelle, 2025.

Il serait pertinent d'effectuer une étude historique sur les plâtres et bétons altérés (lacunes, écaillage, fissuration de surface) afin d'estimer leur valeur historique. Si la valeur de ces derniers est peu patrimoniale, une purge totale des bétons et plâtres altérés serait la meilleure solution. Dans le cas où une conservation et restauration serait envisagée, une consolidation par injection à la seringue de mortier de chaux (type PLM-M) serait adaptée et permettrait de consolider et combler la fissuration.

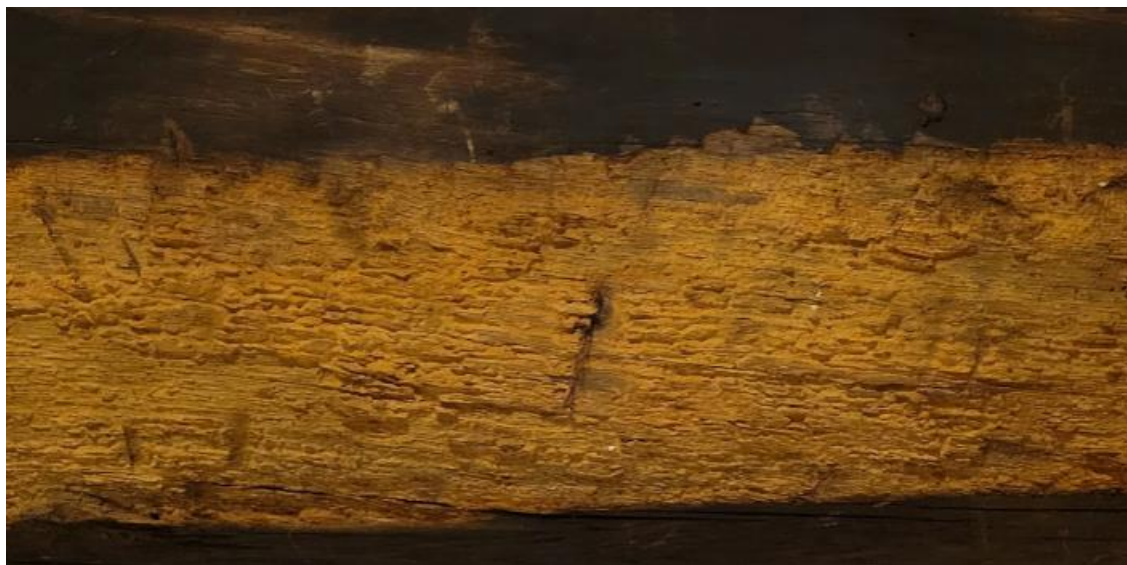
Pourriture fibreuse observée à proximité de l'Office des Alpocrates au Rez-de-Chaussée de l'aile, photographie personnelle, 2025.

l'ensemble des poutres atteintes relevées. De ce fait, une purge n'est pas pertinente. En revanche, une passe légère de fongicide curatif peut être appliquée.

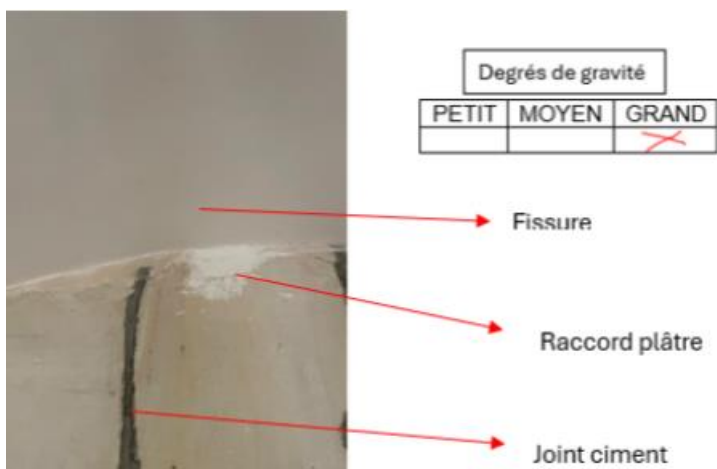
- Fissuration

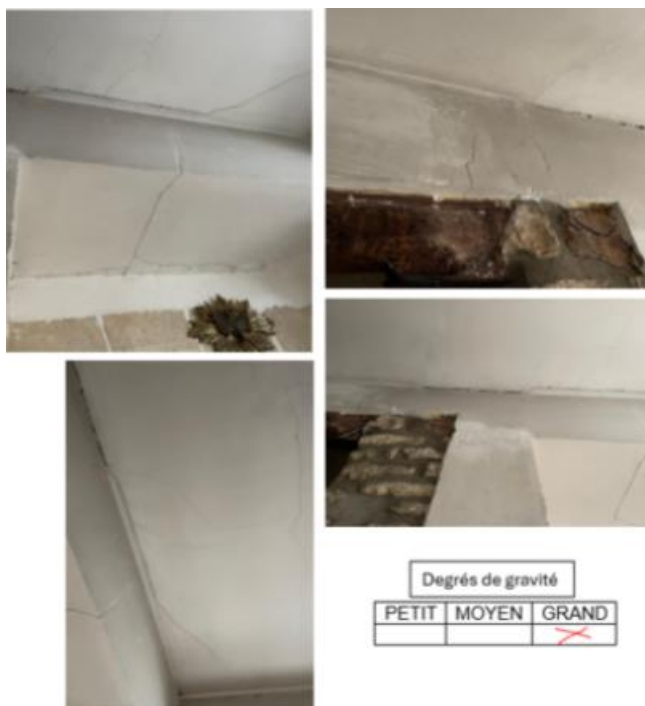
- Fissure structurelle, joint ciment, bois pris dans la maçonnerie

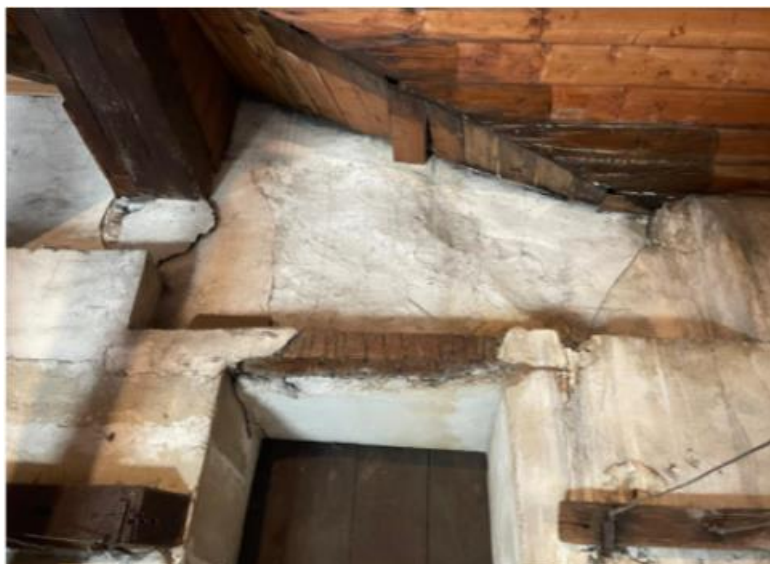
Cloison montée en pierre et en ciment.

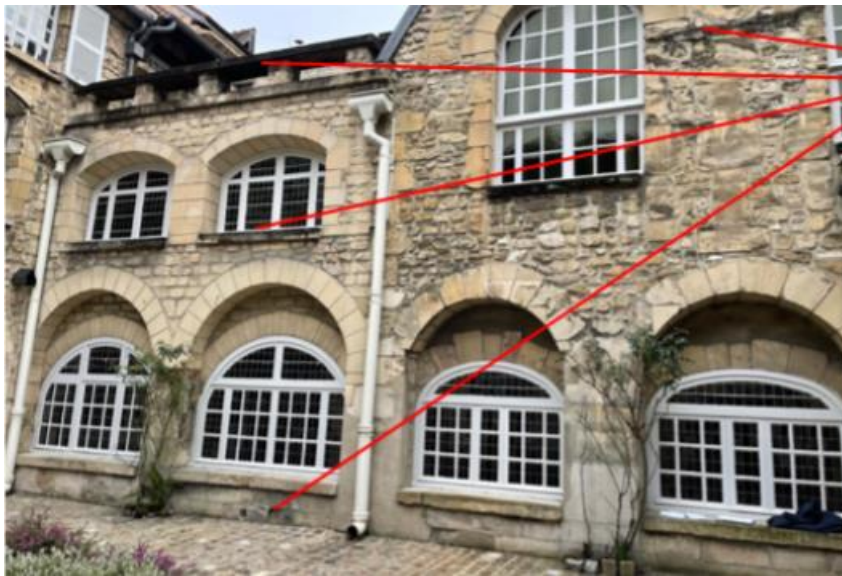
Humidité :
algue noire,
mousse
lichen sur les
appuis de
fenêtres, la
balustrade,
les
soubassemen
ts
(rejaillisseme
nts)

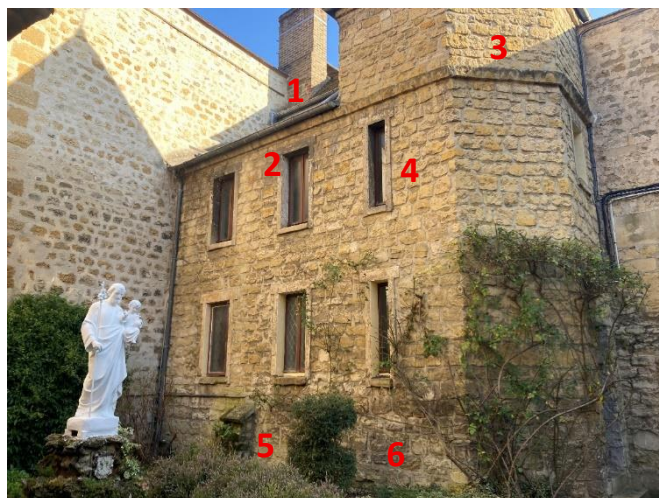
Façade côté Est

Fissuration et humidité sur la corniche

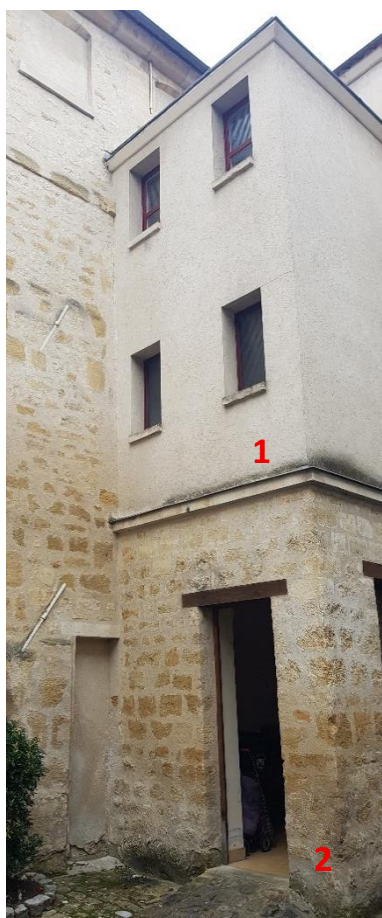
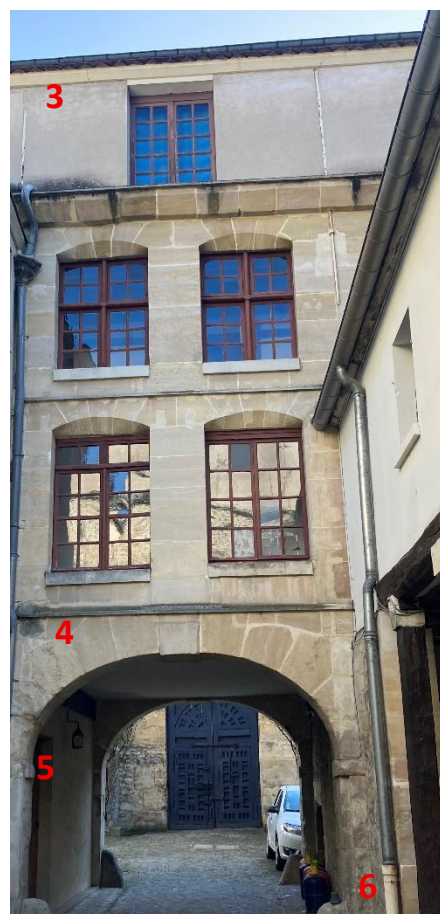
Humidité, colonisation
biologique

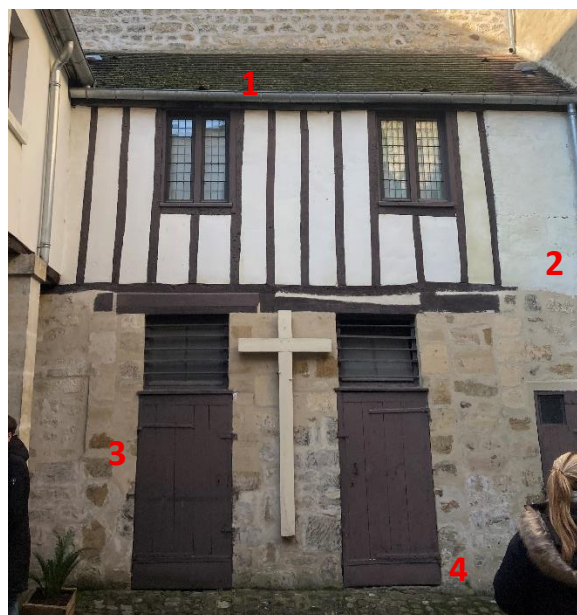
Fissuration du plâtre
