PLANO MUNICIPAL DE REDUÇÃO DE RISCOS - PMRR

RELATÓRIO 02 MAPEAMENTO DO RISCO

Volume Suplementar Vila Santa Tereza Bairro Chácara das Flores

Município de Santa Maria/RS

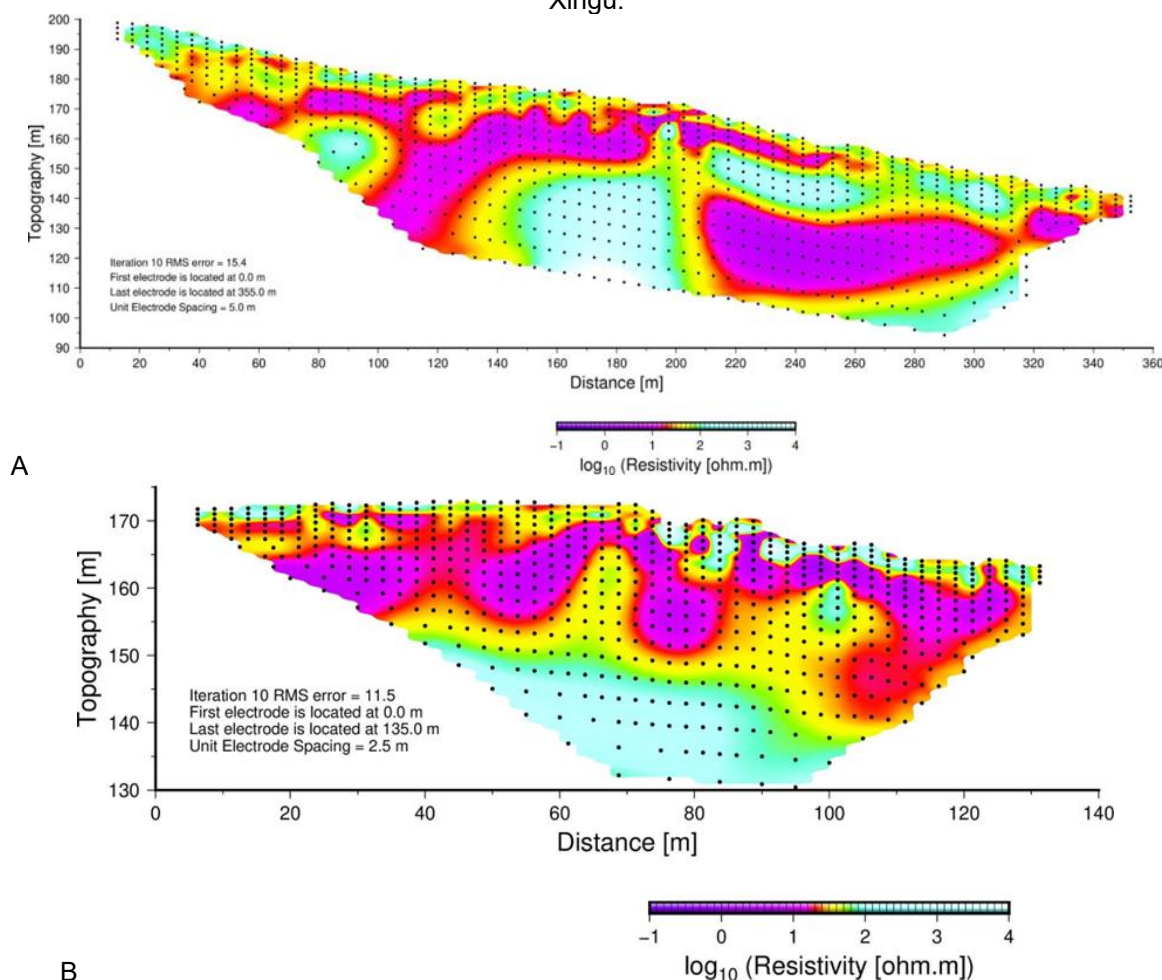
Figura 07. Seções geofísicas de resistividade elétrica: A) perfil 1, rua Rodrigues Alves e B) perfil 3, Travessa Xingu.

A interpretação das seções de resistividade elétrica obtidas pelo levantamento executado nas ruas Rodrigues Alves e Travessa Xingu (Figura 07 A e B), permitiu, portanto, caracterizar potenciais zonas de subsuperfície saturadas em água, indicadas por baixas resistividades (tons magenta-rosa), enquanto que as altas resistividades observadas nos perfis geoeletricos 2-D indicam a presença de basalto maciço e pouco fraturado (cores azul-branco).

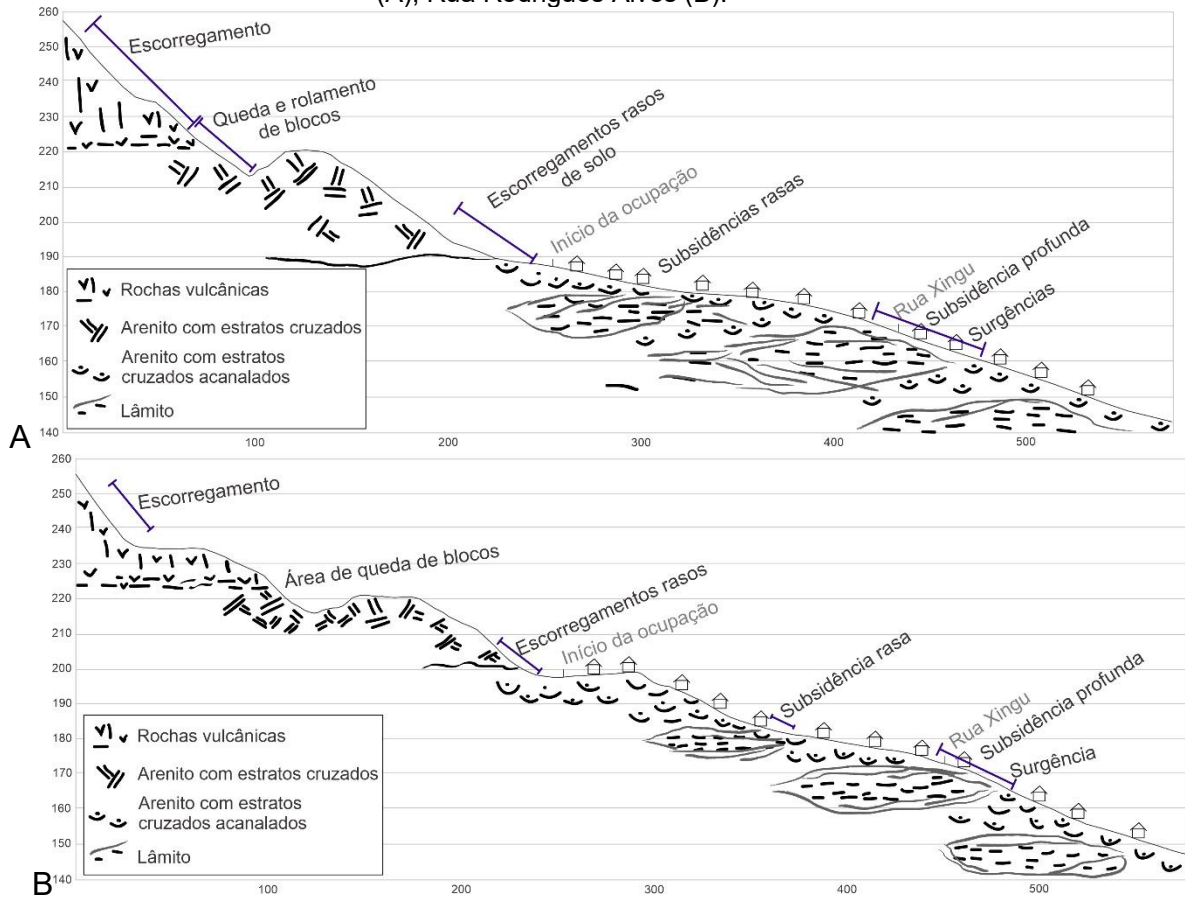
Figura 08. Perfil topográfico com representação da litologia e dos processos atuantes na vila. Rua das Marcelas (A); Rua Rodrigues Alves (B).

arenitos e lamitos marcam zonas de descontinuidade onde ocorre concentração de fluxo subterrâneo. A movimentação lateral das águas, ao longo dos contatos, possibilita erosão e dissolução internas, gerando subsidências. O fenômeno da subsidência refere-se ao movimento gradual e descendente do solo, resultante de modificações nas camadas subterrâneas e que vão afetar as edificações sobrepostas produzindo trincas.

A Figura 08 apresenta um perfil topográfico com representação da litologia e dos processos atuantes na vila conforme levantamentos de campo, na rua das Marcelas (A) e na rua Rodrigues Alves (B).

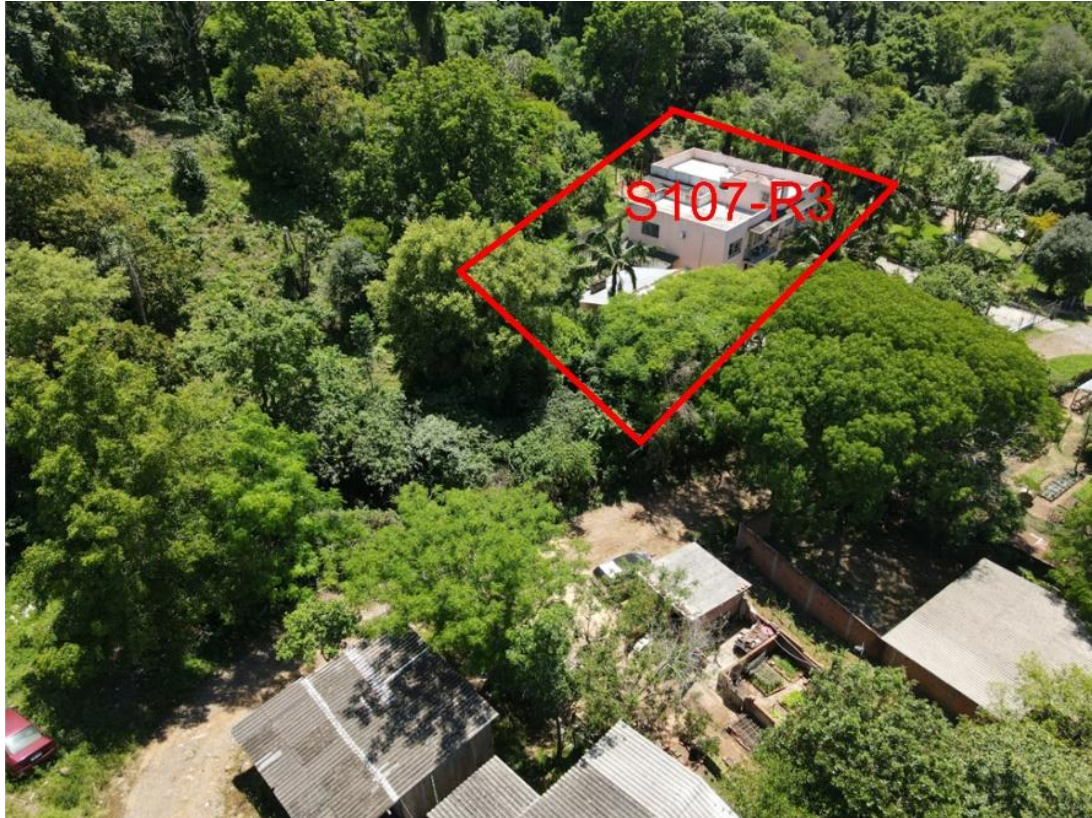
Figura 13. Vista panorâmica do Setor 107.

| PLANO MUNICIPAL DE REDUÇÃO DE RISCOS | | | |
|---|---|---|---|
| Síntese dos aspectos urbanos ambientais A via é de terra e a drenagem urbana é deficiente. A encosta tem uma cobertura vegetal importante | | | |

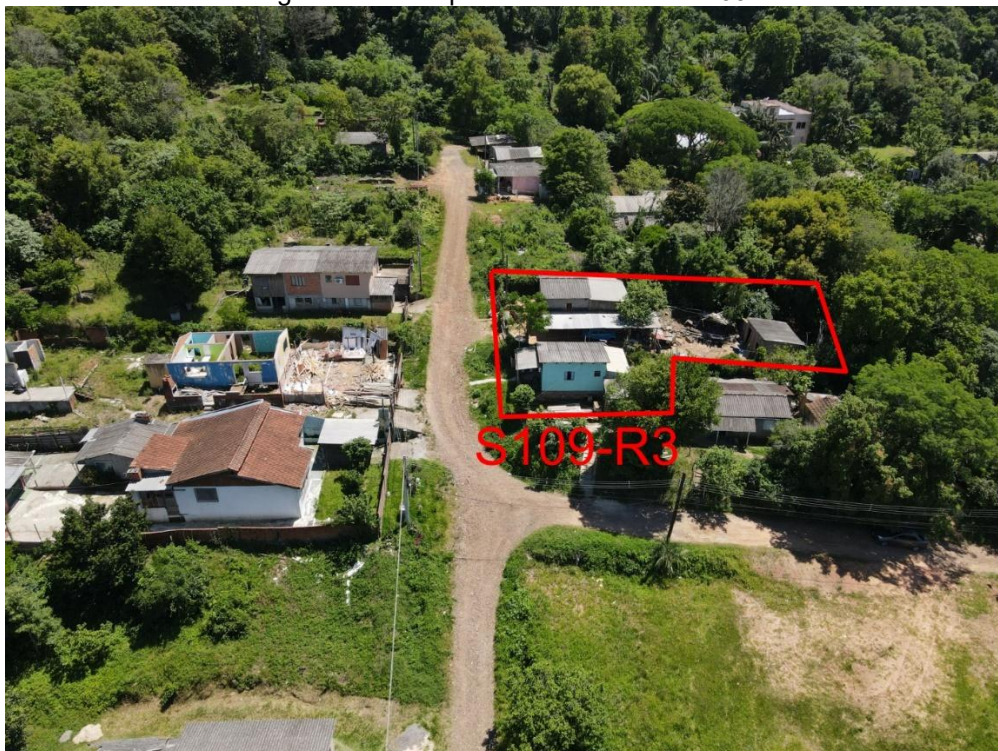
Figura 17. Vista panorâmica do Setor 109.

| PLANO MUNICIPAL DE REDUÇÃO DE RISCOS | | | |
|---|---|---|---|
| Síntese dos aspectos sociais e de vulnerabilidades Área com ocupação ordenada, infraestrutura deficiente com rua não pavimentada e esgotamento pluvial com problemas. Não existem patologias importantes nas edificações | | | |

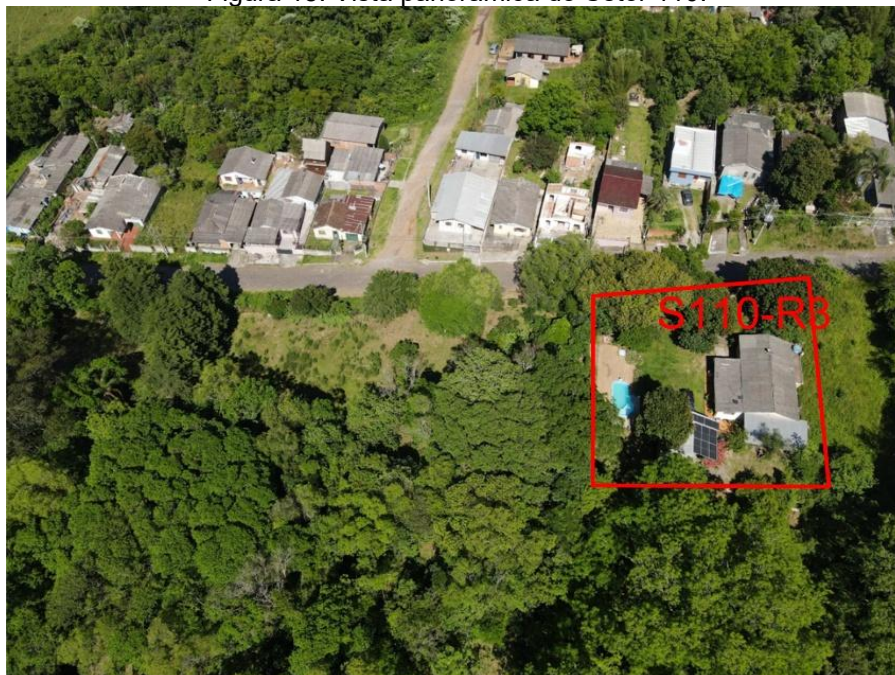
Figura 18. Vista panorâmica do Setor 110.

| PLANO MUNICIPAL DE REDUÇÃO DE RISCOS | | | |
|---|---|---|---|
| Síntese dos aspectos físicos A movimentação lateral das águas subterrâneas, ao longo dos contatos, possibilita erosão e dissolução internas, gerando subsidências. O fenômeno da subsidência refere-se ao movimento gradual e descendente do solo, resultante de modificações nas camadas subterrâneas e que vão afetar as edificações sobrepostas produzindo trincas. | | | |

| PLANO MUNICIPAL DE REDUÇÃO DE RISCOS | | | |
|---|---|---|---|
| Recomendações para o plano de contingência e atendimentos de emergência: - Contato com a Defesa Civil – telefone 24horas; - Estabelecimento de sinalização de orientações gerais - Locais pré-definidos para acolhimento; - Constituição de Núcleo de Defesa Civil (NUDEC). | | | |

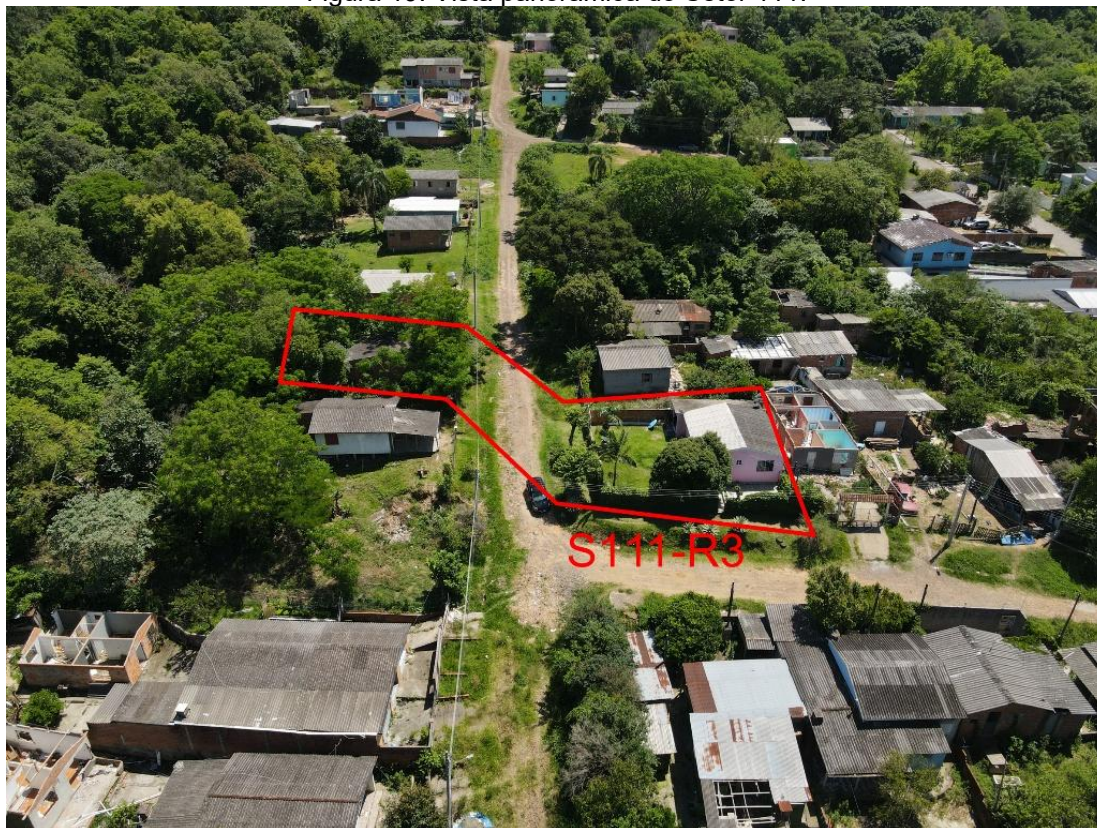
Figura 19. Vista panorâmica do Setor 111.

| PLANO MUNICIPAL DE REDUÇÃO DE RISCOS | | | |
|---|---|---|---|
| Síntese dos aspectos físicos A movimentação lateral das águas subterrâneas, ao longo dos contatos, possibilita erosão e dissolução internas, gerando subsidências. O fenômeno da subsidência refere-se ao movimento gradual e descendente do solo, resultante de modificações nas camadas subterrâneas e que vão afetar as edificações sobrepostas produzindo trincas. | | | |

| PLANO MUNICIPAL DE REDUÇÃO DE RISCOS | | | |
|---|---|---|---|
| Recomendações para o plano de contingência e atendimentos de emergência: - Contato com a Defesa Civil – telefone 24horas; - Estabelecimento de sinalização de orientações gerais - Locais pré-definidos para acolhimento; - Constituição de Núcleo de Defesa Civil (NUDEC). | | | |

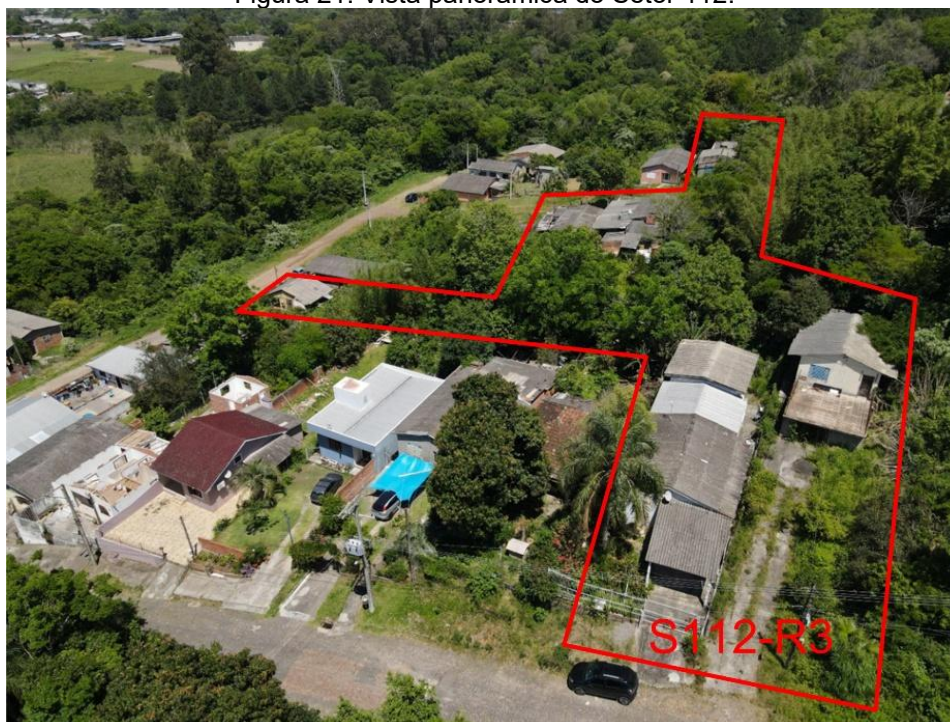
Figura 21. Vista panorâmica do Setor 112.

| PLANO MUNICIPAL DE REDUÇÃO DE RISCOS | | | |
|---|---|---|---|
| Síntese dos aspectos físicos A movimentação lateral das águas subterrâneas, ao longo dos contatos, possibilita erosão e dissoluções internas, gerando subsidências. O fenômeno da subsidência refere-se ao movimento gradual e descendente do solo, resultante de modificações nas camadas subterrâneas e que vão afetar as edificações sobrepostas produzindo trincas. | | | |

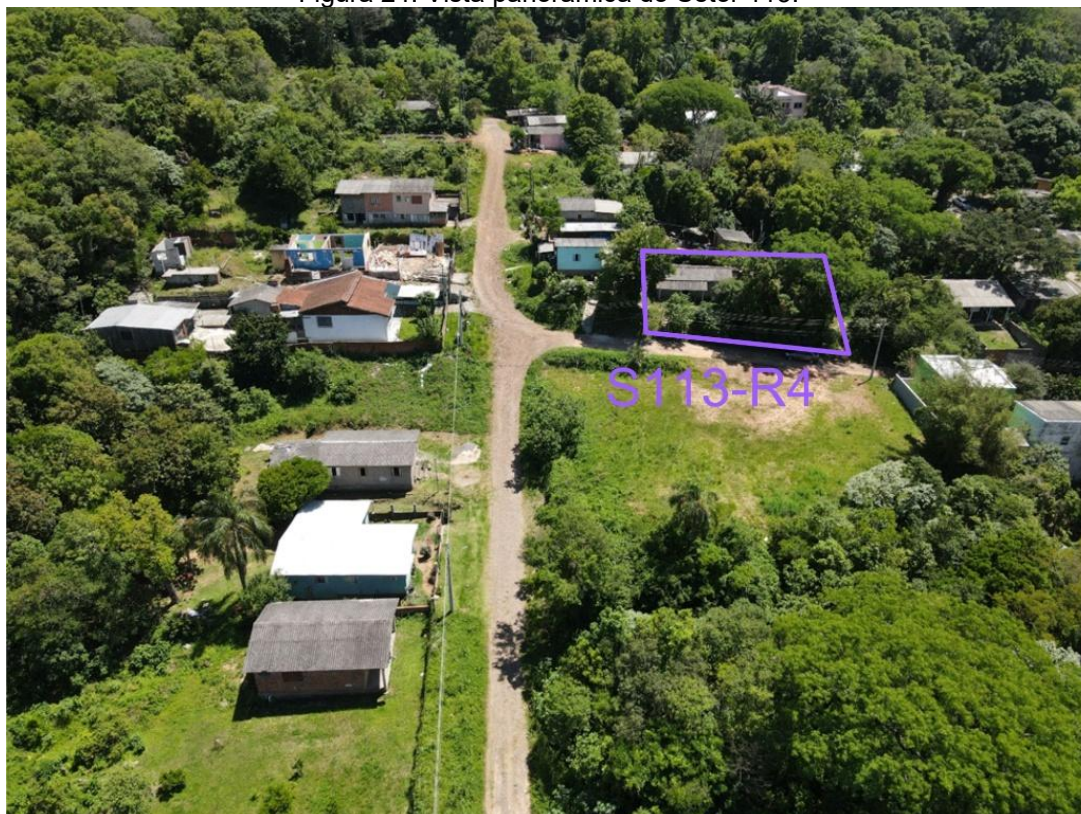
Figura 24. Vista panorâmica do Setor 113.

| PLANO MUNICIPAL DE REDUÇÃO DE RISCOS | | | |
|---|---|---|---|
| Síntese dos aspectos sociais e de vulnerabilidades Área com infraestrutura deficiente com rua não pavimentada e esgotamento pluvial com problemas e existem patologias nas edificações. | | | |

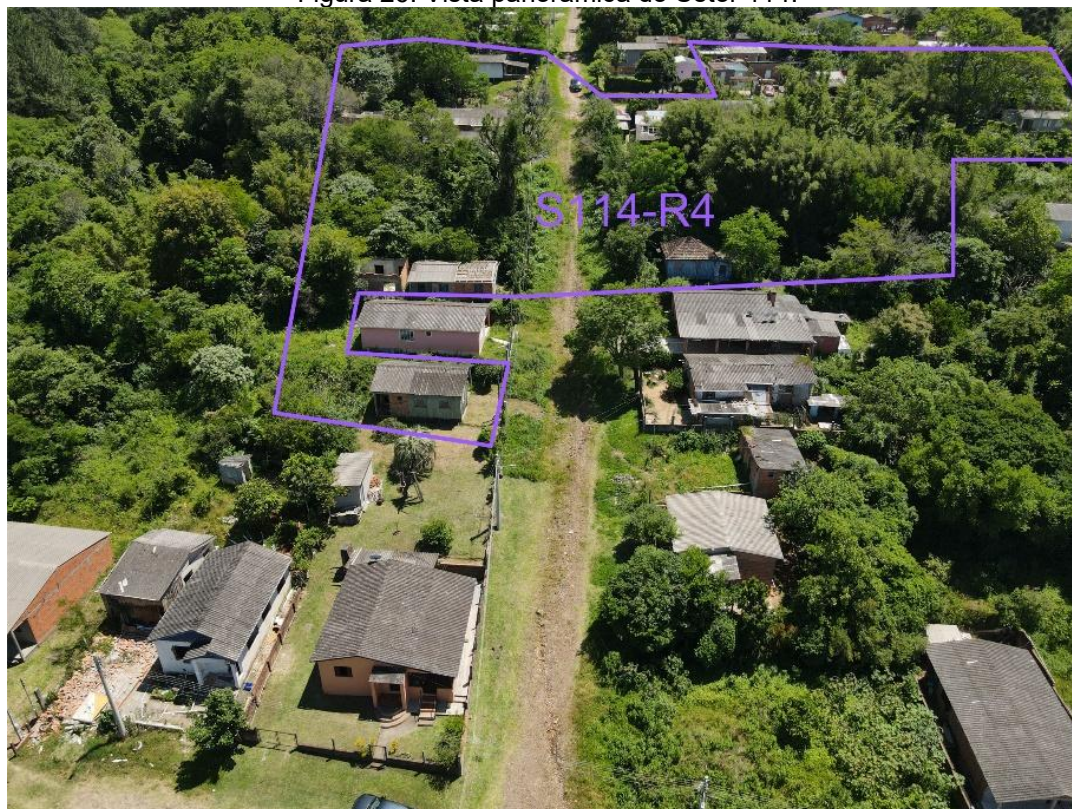
Figura 26. Vista panorâmica do Setor 114.

| PLANO MUNICIPAL DE REDUÇÃO DE RISCOS | | | |
|---|---|---|---|
| Síntese dos aspectos físicos A erosão subsuperficial pode causar descalçamento de estruturas de base das edificações causando pequenas movimentações. Os contatos entre arenitos e lamitos marcam zonas de descontinuidade onde ocorre concentração de fluxo subterrâneo. A movimentação lateral das águas, ao longo dos contatos, possibilita erosão e dissolução internas, gerando subsidências. O fenômeno da subsidência refere-se ao movimento gradual e descendente do solo, resultante de modificações nas camadas subterrâneas e que vão afetar as edificações sobrepostas produzindo trincas. | | | |
