Verificação da proteção radiológica de uma sala de exame de Colangiopancreatografia Retrógrada Endoscópica conforme a Portaria/MS/SVS nº 453

Abstract— One of the uses of ionizing radiation in medicine is in the area of Interventional Radiology, which diagnoses and treats injuries throughout the body. The doses that are related to this practice are high due to the complexity of the procedures. Thus, compliance with laws and guidelines regarding radiological protection is required. In this study, it was evaluated the compliance of an Endoscopic Retrograde Cholangiopancreatography room with the radiological protection guidelines defined by Federal Ordinance nº 453/98. Data collection was done through visits and observations of the environment. It was found that the room meets 10 of the 11 analyzed items.

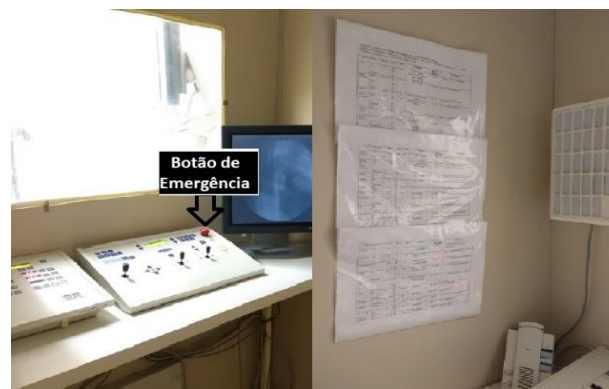
A Tabela 1 apresenta informações acerca da adequação da sala à Portaria MS/SVS nº 453 [4]. Pode-se ver que a sala, em questão estrutural, foi bem planejada, sendo que o técnico quando está na sua cabine de comando tem boa visualização do paciente e também das portas de acesso, para que caso algo ocorra com o paciente ou alguém entre na sala durante o disparo do feixe de raios X, ele possa interromper o procedimento imediatamente com o botão de emergência que fica no painel de controle como mostrado na Fig. 1, na qual nota-se também a presença da tabela de exposição na cabine de comando.

Fig. 1. Cabine de controle do técnico, painel de controle e tabela de exposição.

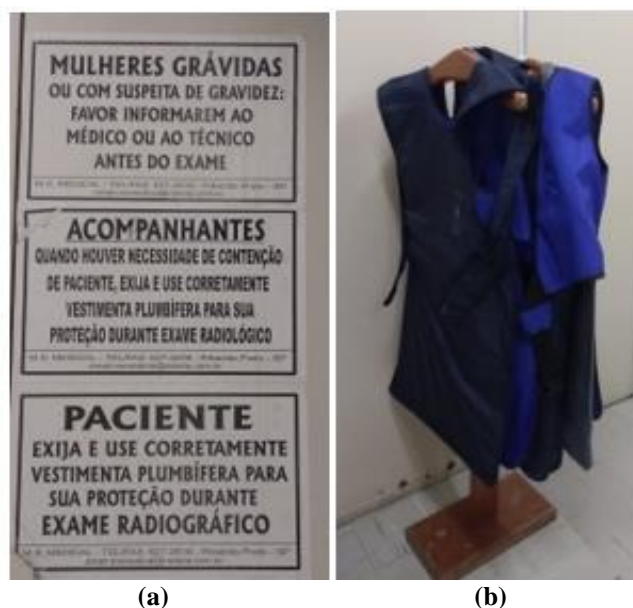
Na Fig. 2, é possível ver os quadros de avisos no interior da sala, alertando mulheres grávidas ou com suspeita de gravidez, acompanhantes e pacientes em geral, comprovando os itens 4.3.e), 4.3.e)(ii) e 4.7 da Tabela 1, visto que o item 4.3.f) que se refere a advertência da permanência de apenas um paciente por vez na sala é inexistente.

O item 4.3.g) da Portaria 453/98 da Tabela 1, se refere aos equipamentos de proteção individual, incluindo os aventais de chumbo equivalente ou outro material plumbífero, que são exigidos para pacientes, acompanhantes e trabalhadores, além da sua conservação correta, em porta aventais de maneira esticada, evitando rachaduras e a redução da sua eficiência, como pode-se ver na Fig. 3.

Fig. 2. a) Avisos para mulheres grávidas ou com suspeita de gravidez, acompanhantes e pacientes em geral. b) Aventais de chumbo devidamente conservados em porta aventais.

Ao analisar onze itens da Portaria MS/SVS nº 453 (SVS/MS, 1998), foi obtido como resultado que 1 dos 11 itens não foi cumprido, que é: a inexistência do quadro de aviso: “Nesta sala, somente pode permanecer um paciente de cada vez”. Portanto, a avaliação dos itens de proteção radiológica de uma sala de CPRE, com base na Portaria Federal 453/98, foi feita e, para adequar a sala aos 11 requisitos analisados, será levado ao Comitê de Proteção Radiológica do Hospital um relatório mostrando a inexistência desta placa de aviso, a fim de que providências sejam tomadas para adequação da sala.

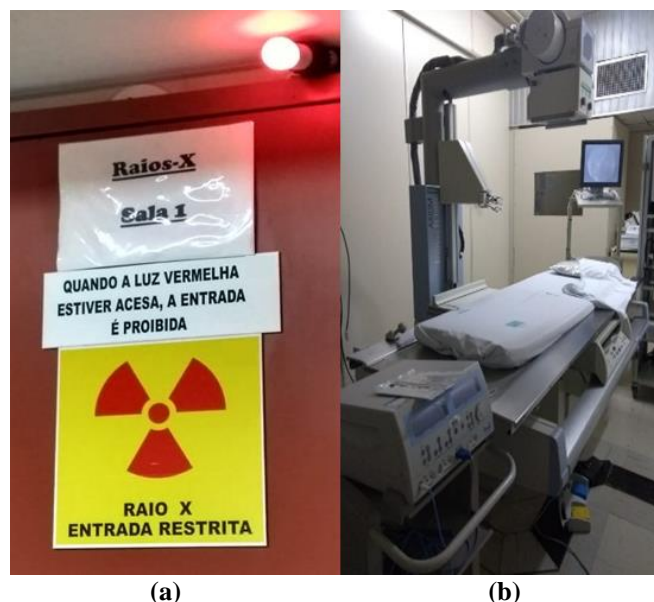
Na Fig.3, pode-se observar que na porta externa da sala existe a advertência de acesso restrito, além do aviso luminoso vermelho, com a advertência de que quando a luz estiver acesa a entrada é proibida. Também está presente o símbolo internacional da radiação ionizante, cumprindo os itens 4.3.d) e 4.3.c) da Tabela 1.

Por fim, é possível comprovar que a sala tem apenas um equipamento de raios X, como recomendado pela Portaria MS/SVS nº 453, confirmando o item 4.6. da Tabela 1.

Fig. 3. a) Aviso de entrada restrita, juntamente com o símbolo internacional da radiação ionizante e a luz vermelha. b) Único equipamento de Raios X presente na sala do exame.
