Estudo patológico do cinema ferroviário do Huambo

Pathological study of the Huambo railway cinema

Carlos Alberto Odio Soto

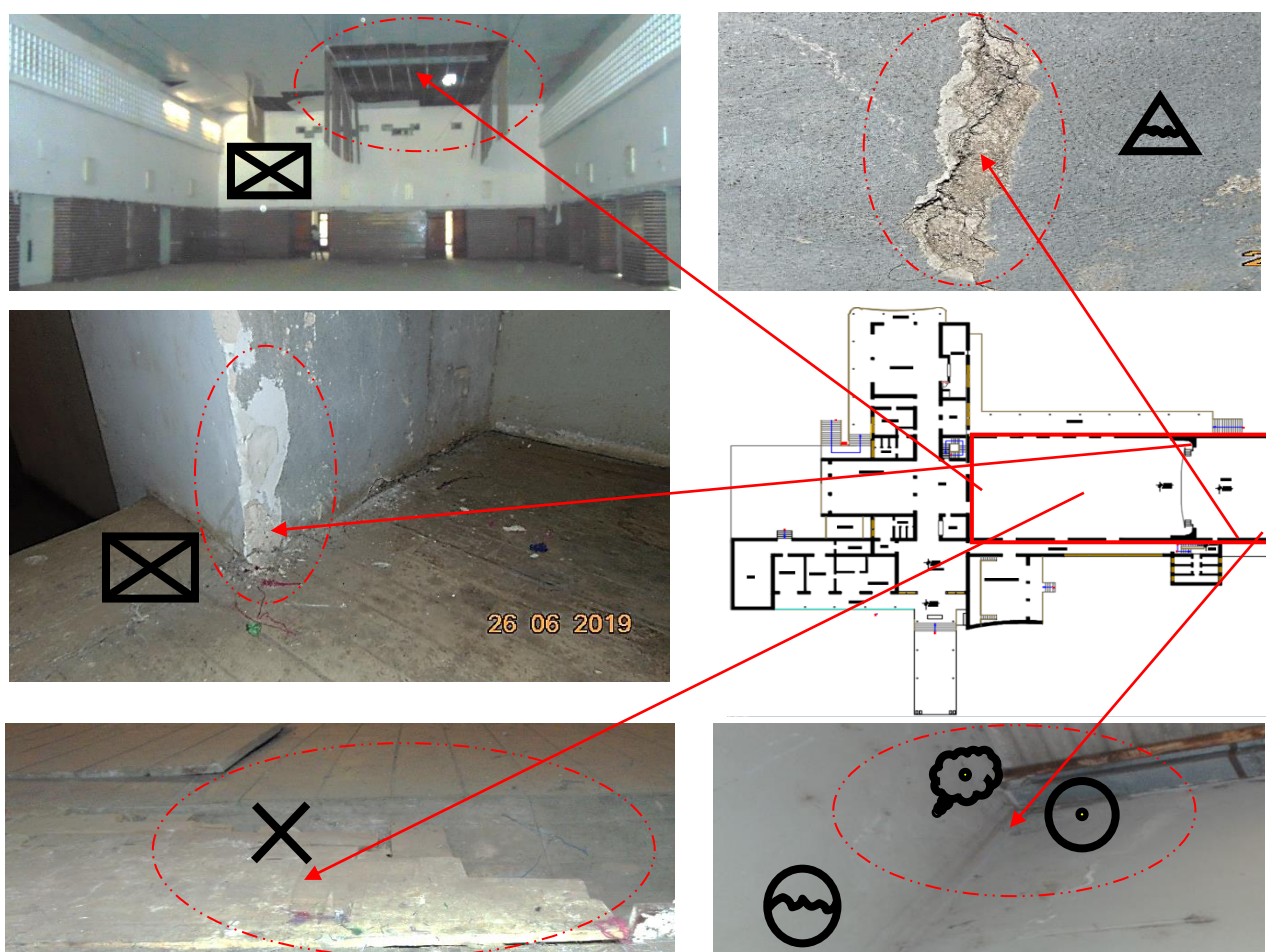
Figura 19: Alguns detalhes patológicos do edifício.
Fonte: Elaboração dos autores.

De realçar que, deste diagnóstico observou-se que está salvaguardada a integridade estrutural do edifício tal como: as vigas, as colunas, as paredes, os entrepisos. As instalações eléctricas carecem de alguma substituição bem como as instalações hidrosanitárias e hidráulicas. Em relação às águas pluviométricas, pode ver-se algumas deteriorações na cobertura e isto faz com que haja penetração no interior do edifício, para tal é necessário alguma intervenção.

Esta sala não tem a característica das salas de cinema da península Ibérica que é a inclinação do pavimento o que pressupõe ser uma sala de múltipla função, ou seja, podem ser projectadas películas de longa e curta-metragem, peças teatrais, cerimónias de casamento, entre outras. Ver Figura 19.

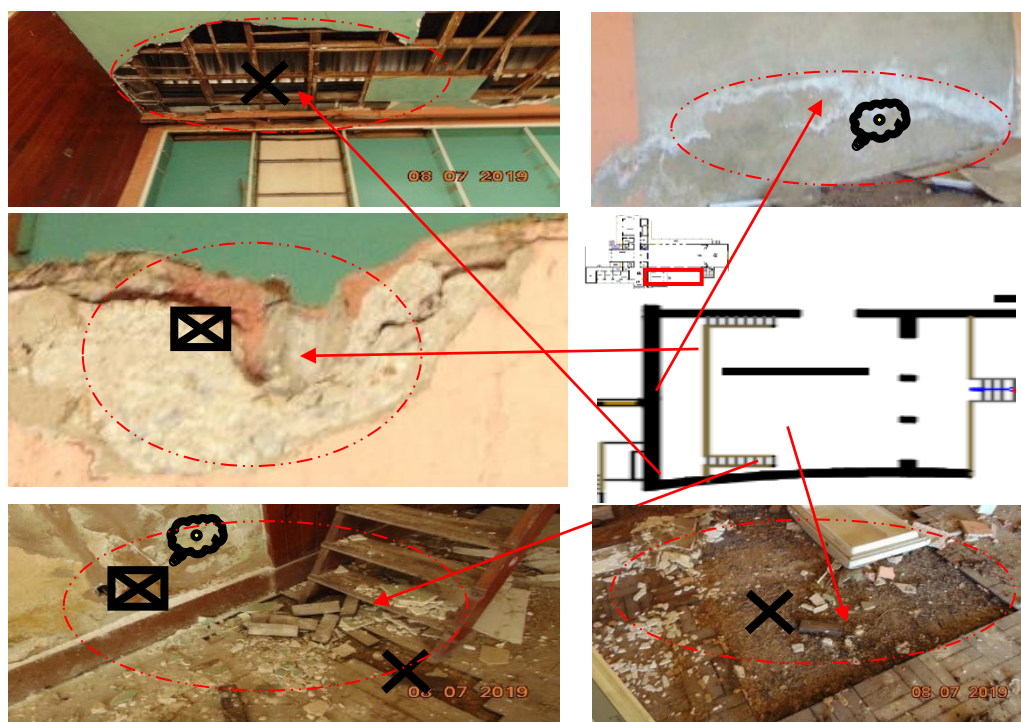
Figura 20: Alguns detalhes patológicos da sala de exposição.
Fonte: Elaboração dos autores.

A seguir, far-se-á a apresentação das patologias da sala de exposição. O vandalismo e algumas patologias estão na causa da degradação da respetiva sala, para além da zona de apoio ou escritórios do clube. Ver Figura 20.

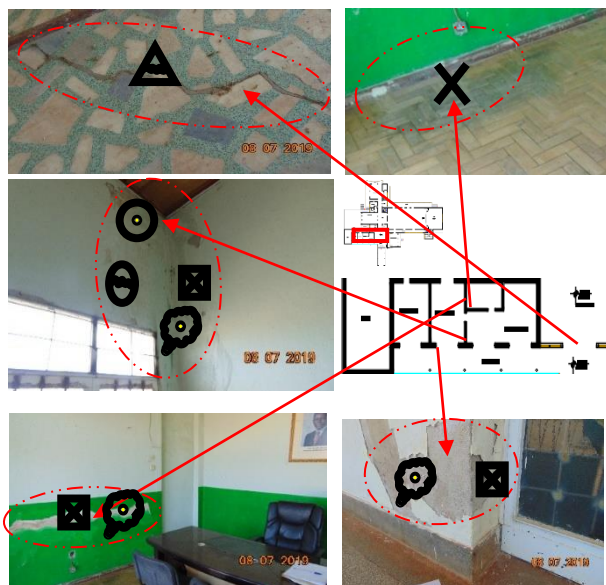
Figura 21: Alguns detalhes patológicos da zona de apoio administrativo.
Fonte: Elaboração dos autores.

A zona de apoio administrativo representa o postal de visita do clube, e pelas vitórias que o clube vem conquistando, urgiu a necessidade de reabilitar de forma parcial esta zona, apesar de se encontrar já em um estado de degradação média que requer certa atenção para não se alastrar. Ver Figura 21.

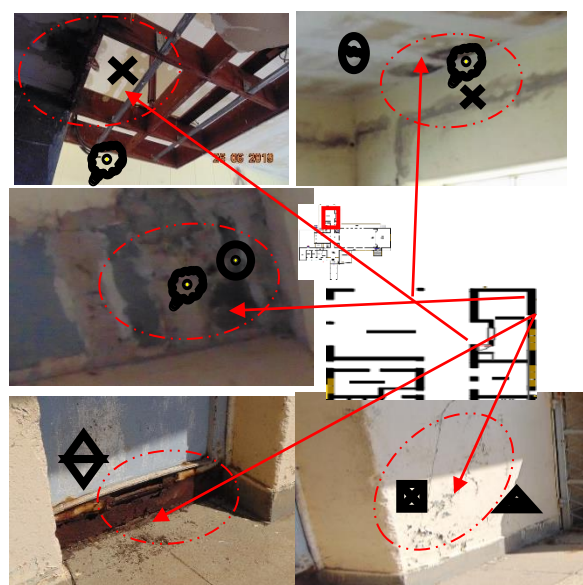
Figura 22: Alguns detalhes patológicos do edifício na zona de restauração.
Fonte: Elaboração dos autores.

Tem-se de seguida algumas imagens das patologias da zona de restauração, tal como na imagem anterior esta também tinha sido reabilitada para apoiar a zona do salão quando acolhesse eventos bem como a população em geral, mas foi se degradando com o tempo devido ao abandono. Ver Figura 22.

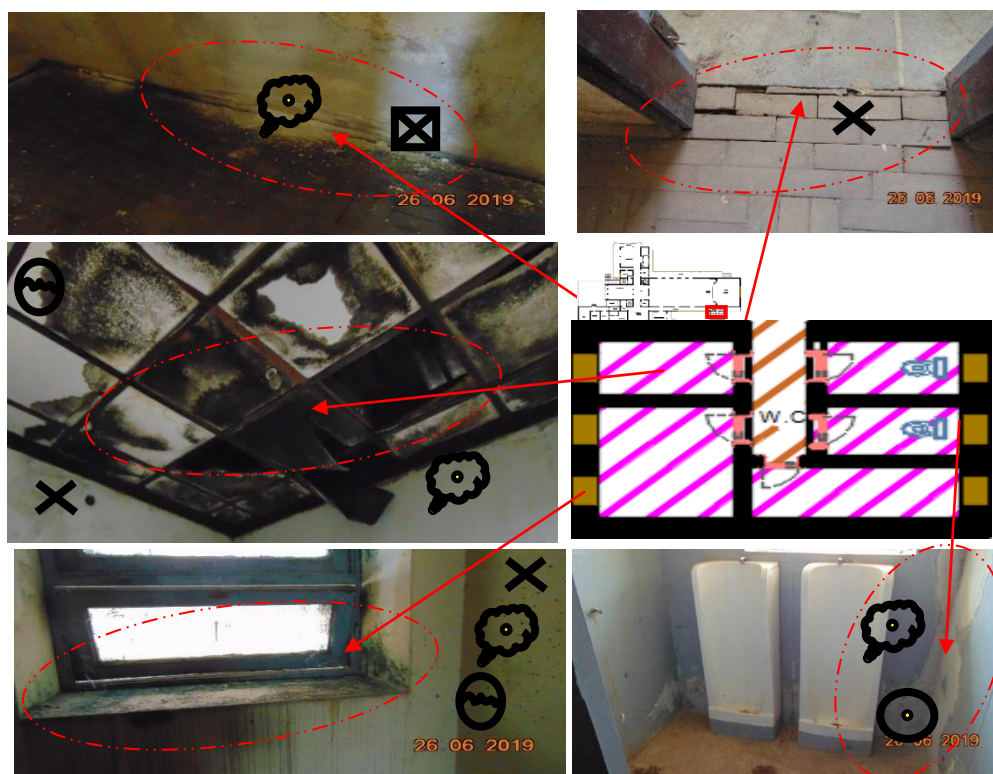
Figura 23: Alguns detalhes patológicos do edifício nos camarins e wcs.
Fonte: Elaboração dos autores

Ainda no nível zero é apresentada a seguir algumas imagens dos wcs e camarins de apoio ao cinema. Não será necessário apresentar as imagens dos wcs e camarins do nível abaixo deste, visto que o edifício tem as mesmas características e com as mesmas patologias. Ver Figura 23.
