Désordres chroniques de berges et digues de protection, retour d'expérience sur les ouvrages de la Métropole de Bordeaux en bordure de Garonne et Dordogne

Chronic damages on streambank beside flood-protection levees, feedback about structures administered by Bordeaux Métropole along the Garonne and Dordogne rivers

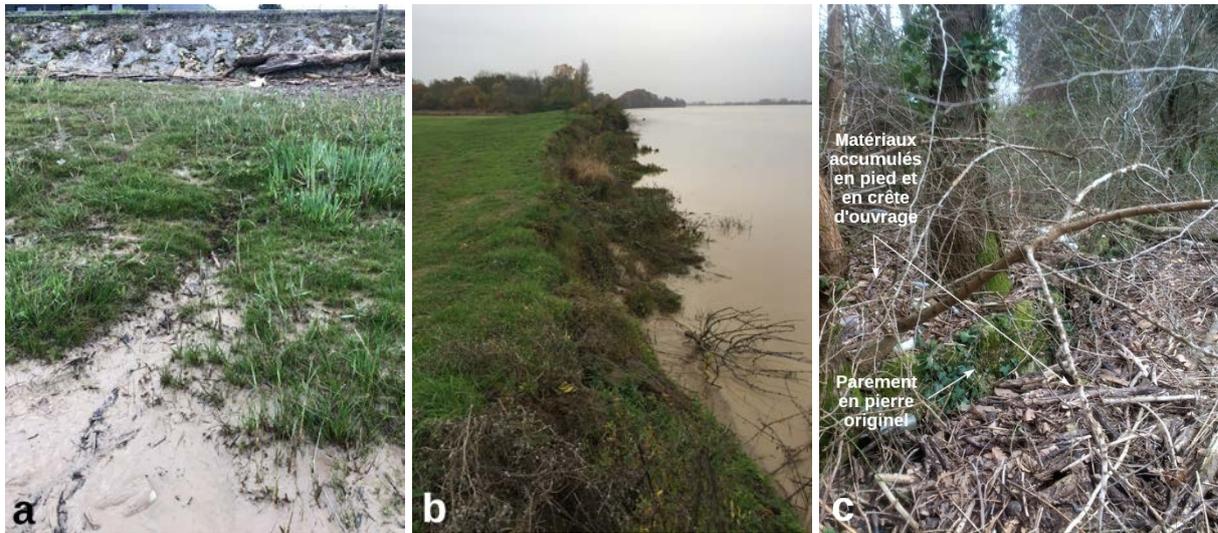
Le paramètre décisif est ici la répétition d'un gradient important de charge entre les côtés de la digue, lorsque le cours d'eau est influencé par la marée ou par le drainage d'une nappe phréatique retenue dans des terres basses. Des matériaux déposés durant ces fluctuations et peu consolidés pourront se déformer progressivement sous l'action d'efforts particuliers. En outre, l'eau circule plus fréquemment dans le sol et les sédiments qui forment la berge et l'estran. La Figure 2a illustre le premier cas, tel qu'observé au pied des berges de la Gironde en période de basses eaux.

FIGURE 2. Illustration de facteurs ou de manifestation de désordres chroniques. (a) Circulation d'eau depuis la berge vers l'estran. (b) Recul de berge jusqu'à la moitié du corps de digue supporté. (c) Branchages en crête de digue mêlés à la végétation de couverture.

Les évolutions locales du lit du cours d'eau (approfondissement, affouillement) et des berges (fluage, glissement régressif) peuvent également être à l'origine d'un recul du tracé de la rive, évoluant jusqu'à une disparition partielle (la Figure 2b présente l'exemple d'un recul de berge

ayant atteint l'axe de la digue supportée) ou totale de la digue. Le stade ultime de la brèche peut lui-même constituer un désordre chronique s'il est atteint plusieurs fois de suite sous l'effet d'un processus actif à plus long terme (évolutions du lit notamment).

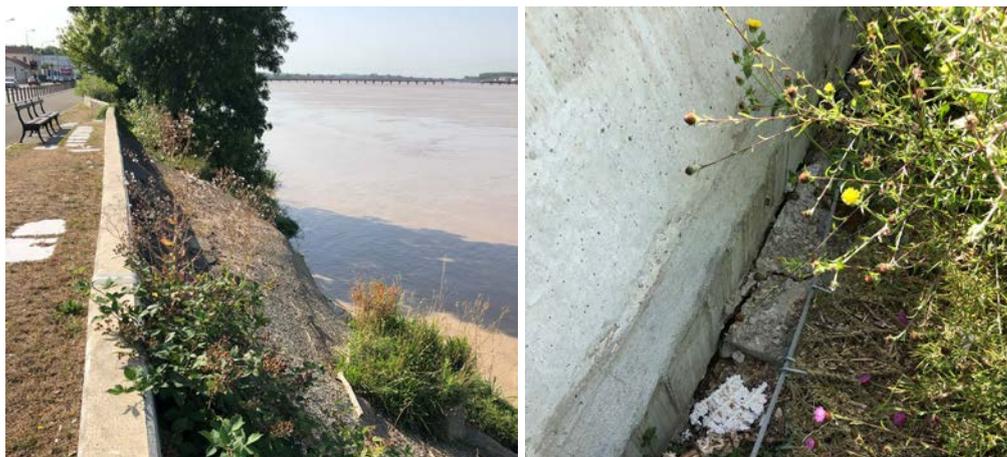
Le premier cas présenté en exemple ici concerne deux désordres significatifs à la dynamique lente, qui se sont produits Quai de la Souys sur les communes de Bordeaux et de Floirac après la réalisation de travaux importants de remise à niveau des digues (Figures 3 et 4). Un premier mouvement de berge (numéro 1 dans la suite) a été observé par les gestionnaires des ouvrages de Bordeaux Métropole en 2018 et traité par la mise en place d'un rideau de palplanches en pied de berge, avec reprofilage de celle-ci et mise en place de géogrilles. Un autre mouvement a été observé en 2019, quelques centaines de mètres plus au sud (numéro 2 dans la suite), sous la forme d'un déversement vers le fleuve de la digue en palplanches et bien qu'un confortement des talus sous-fluviaux de type combi-wall ait été réalisé parallèlement à la berge.

FIGURE 3. Vues du désordre numéro 1 quai de la Souys à Bordeaux, juillet 2020 ; à gauche berge reprofilée avec géogrid, à droite séparation entre le muret béton et les terres vers le fleuve.

Le désordre le plus ancien, situé le plus au nord, ne présente pas d'évolution majeure depuis la réalisation des travaux de confortement, réalisés en août 2018. Après un basculement soudain des palplanches et une évolution constatée sur plusieurs mois, la cinétique du désordre le plus récent s'est également stabilisée et celui-ci n'évolue plus à ce jour. Toutefois, Bordeaux Métropole continue de surveiller régulièrement ces secteurs afin de s'assurer de la faible amplitude des mouvements résiduels :

- Suivi topographique à partir de mires spécialement placées ;
- Prises de vues aériennes verticales et obliques depuis le fleuve ;
- Mesures de l'inclinaison des palplanches et de celle de la murette béton ;
- Projet d'équipement par des piézomètres et inclinomètres.

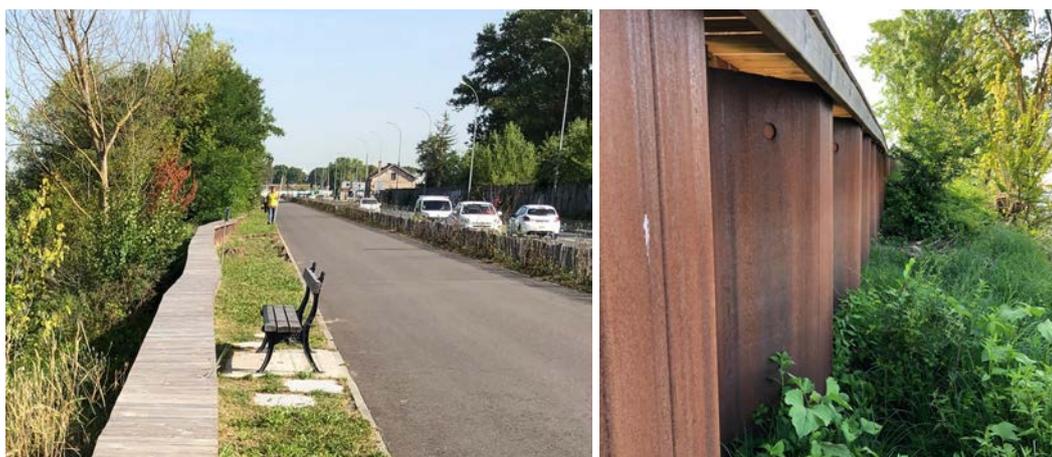
FIGURE 4. Vues du désordre numéro 2 quai de la Souys à Floirac plus au sud, juillet 2020 ; à gauche mouvement des terres en arrière de la digue, à droite vue de l'inclinaison des palplanches.

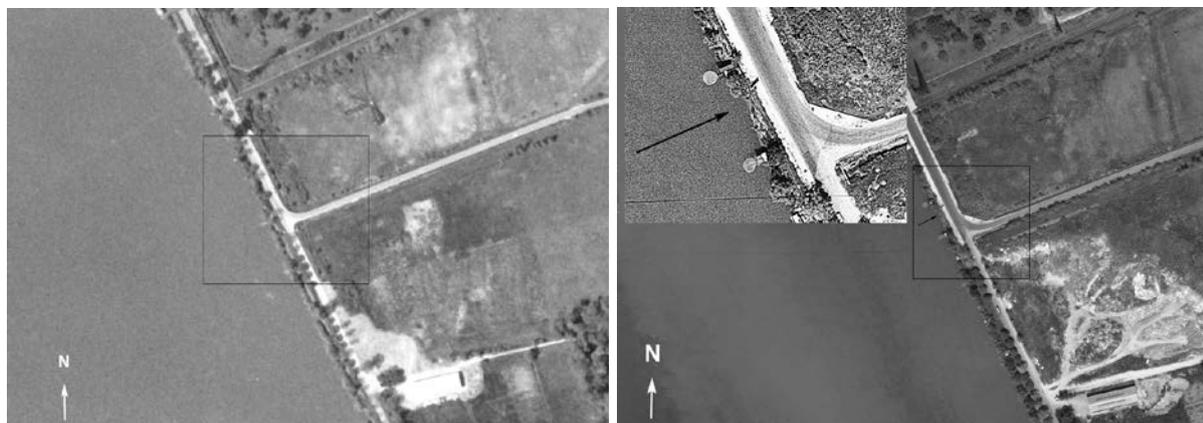
C'est l'historique des lieux qui apporte des éléments utiles à l'analyse des deux désordres. Le quai de la Souys résulte d'un endiguement et d'une poldérisation réalisés en 1819 pour occuper une zone de 103 ha d'alluvions [6]. L'emprise ainsi créée a imposé un tracé strictement rectiligne à plusieurs centaines de mètres de rive, en un lieu où les courants sujets à inversion et les mouvements résiduels sont de nature à favoriser une modification des fonds en contrepartie d'un alignement artificiel. Une photographie aérienne IGN de 1965 montre que les lieux présentent une berge continûment boisée (Figure 5 à gauche). La photographie aérienne du même site prise en 1969 (Figure 5 à droite), révèle l'existence d'un désordre local à cette époque, avec une disparition de la ripisylve et un effondrement de berge très vraisemblable (agrandissement et indication du lieu de sa manifestation par une flèche noire).

FIGURE 5. Photographies aériennes IGN : (à gauche : 1965) berge continent boisée au voisinage immédiat du lieu du désordre numéro 2 ; (à droite : 1969) observation d'un désordre en berge avec creusement de l'estran et disparition d'arbres (Source IGN remonter le temps).

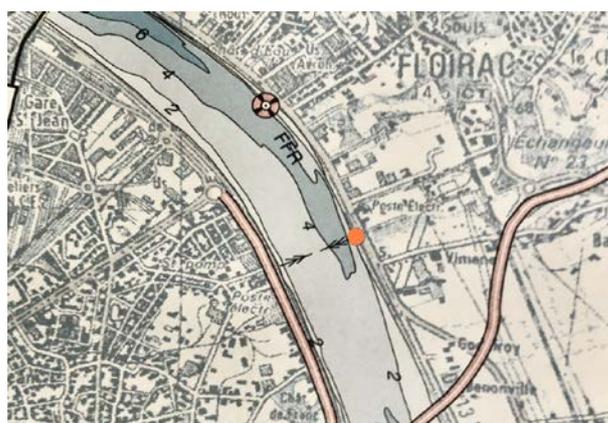
Le raidissement du talus sous-fluvial au voisinage des berges et l'existence d'une zone localement plus profonde sont les signes d'une chenalisation locale du lit. Cette incision est visible sur la bathymétrie générale présentée dans la carte de l'estuaire réalisée par le Grand Port Maritime de Bordeaux en 1999 (Figure 6). Elle est également visible sur un levé bathymétrique de 2021 devant le site numéro 2 (Figure 7, deux ellipses localisent respectivement le site du désordre et la zone d'approfondissement), elle se prolonge vers la gauche du plan au-delà d'une hausse locale du fond.

FIGURE 6. Localisation du désordre numéro 2 (cercle orange) et aperçu de la bathymétrie locale (Source : carte bathymétrique du Grand Port Maritime de Bordeaux, 1999).

Son évolution précise dans le temps n'est pas examinée ici, mais un suivi est important pour évaluer la poursuite du mouvement des berges et la menace pour la digue supportée.

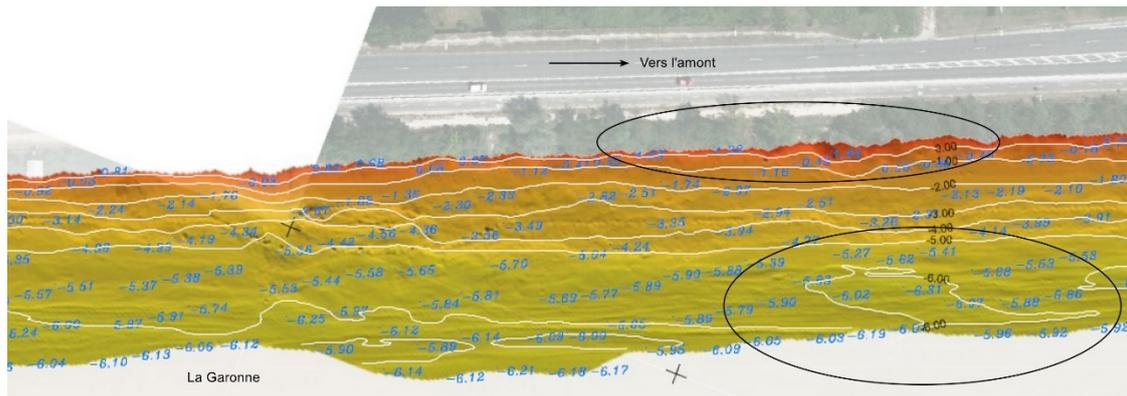
FIGURE 7. Données et courbes de niveaux bathymétriques (2021), l'ellipse du haut désigne le lieu du désordre numéro 2, l'ellipse du bas la zone localement plus profonde (Document : Bordeaux Métropole).

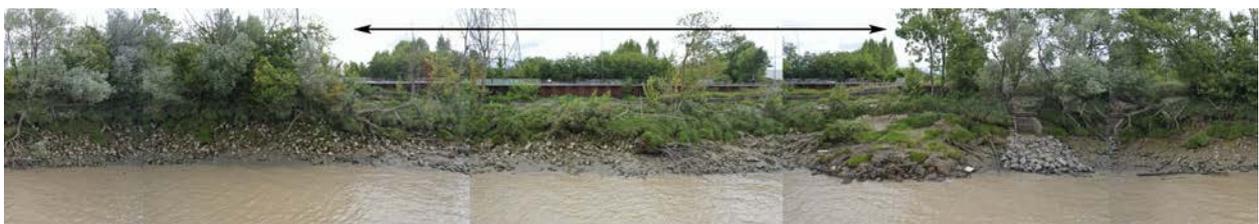
Des images acquises par drone en surplomb du site numéro 2 (Figure 8) montrent notamment un apparent étalement du talus sous-fluvial et des blocs qui y ont été déposés au fil du temps, étalement qui ne peut être dû à un seul déplacement par le courant. Une déformation des sols constitutifs de la berge et du talus sous fluvial est probable ici, liée notamment à des phénomènes cycliques d'accrétion puis d'érosion de dépôts de vases. Des investigations complémentaires sur la nature et la cohésion des sols sur une zone d'une certaine superficie autour des secteurs endigués et prédisposés au mouvement des berges permettraient de mieux identifier le processus.

FIGURE 8. Assemblage de vues par drone du site numéro 2 en juillet 2020, groupes de quatre vues, de l'aval à gauche vers l'amont à droite, la partie déformée est située devant le rideau de palplanches son extension est matérialisée par une flèche (Photos : Bordeaux Métropole).

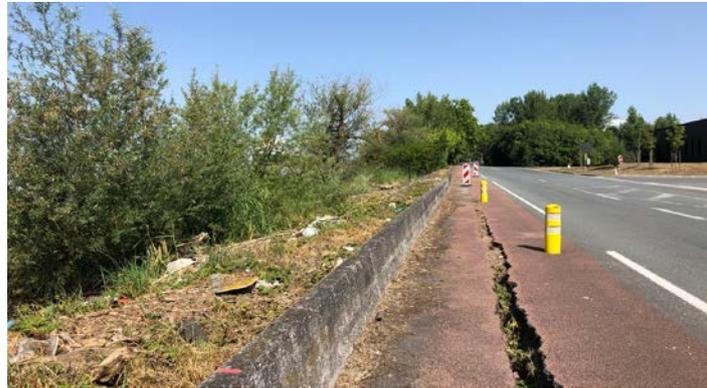
FIGURE 9. Exemple de désordre vu en juillet 2020 sur le secteur d'Ambès-Garonne.

Le désordre présenté dans cette partie est situé sur le territoire de la commune d'Ambès, route du Burck, face à une entreprise d'entrepôts de carburants. Sur ce secteur, une digue béton est présente en bord de Garonne, le long de la route départementale RD10. En quelques mois, une fissure s'est développée en bord de route en arrière de la digue béton, côté zone protégée (Figure 9). Entre fin 2019 et début 2020, la fissure visible en bord de route s'est aggravée pour atteindre aujourd'hui une largeur de plus de 30 cm. En outre des remontées d'eau ont pu être constatées lors de forts coefficients de marée entre janvier et mars 2020. La portion de berge qui borde cette fissure présente également des signes de désorganisation locale.

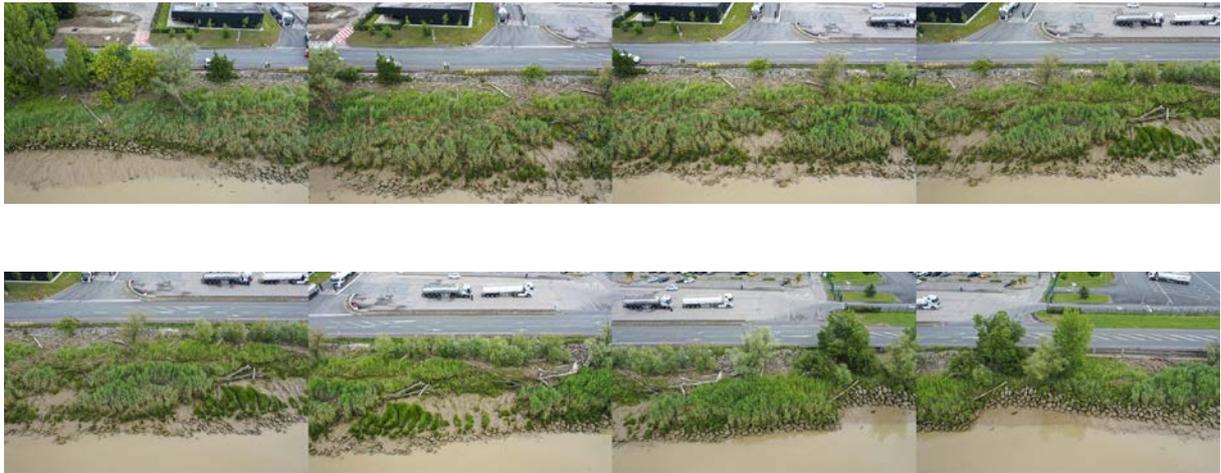
La berge a pourtant fait l'objet d'interventions anciennes par enrochement, insuffisantes pour enrayer son mouvement. Les blocs se sont déplacés vers l'estran, les plus dispersés d'entre eux étant visibles sur des vues. Ces mouvements de la berge ont également imposé par le passé la réfection d'un tronçon de digue. Des images acquises par drone sur ce site (Figure 10) révèlent plus précisément l'altération locale et superficielle du sol constituant la berge.

Les causes du mouvement de la berge et de la digue sont là encore difficiles à élucider. Des modifications touchant la structure des matériaux des sols et de l'estran sont possibles, sous l'influence de la circulation d'eaux internes guidées en particulier par la fissure en bord de chaussée [7], [10]. Il est nécessaire de mener un diagnostic précis du mouvement des berges en ce lieu sensible. À cette fin, des passages de Scanner 3D pour topographier l'ouvrage de protection côté route, sont réalisés tous les mois. Des investigations sur la structure interne des matériaux sont en revanche plus difficilement envisageables actuellement.

FIGURE 10. Assemblage de vues par drone du site en juillet 2020, groupes de quatre vues, de l’aval en haut à gauche vers l’amont en bas à droite, la partie déformée est bordée à l’amont par un décrochement des enrochements (Photos : Bordeaux Métropole).
