Écrans d'étanchéité dans les levées de la Loire : retour d'expérience sur 10 ans de « deep soil mixing » *Cut-off walls in the Loire levees: 10 years' experience of the "deep soil mixing" technique*

S. Patouillard¹, L. Saussaye², A. Le Kouby³, L. Gervais¹

¹ DREAL Centre-Val de Loire, Orléans, France, sebastien.patouillard@developpement-durable.gouv.fr

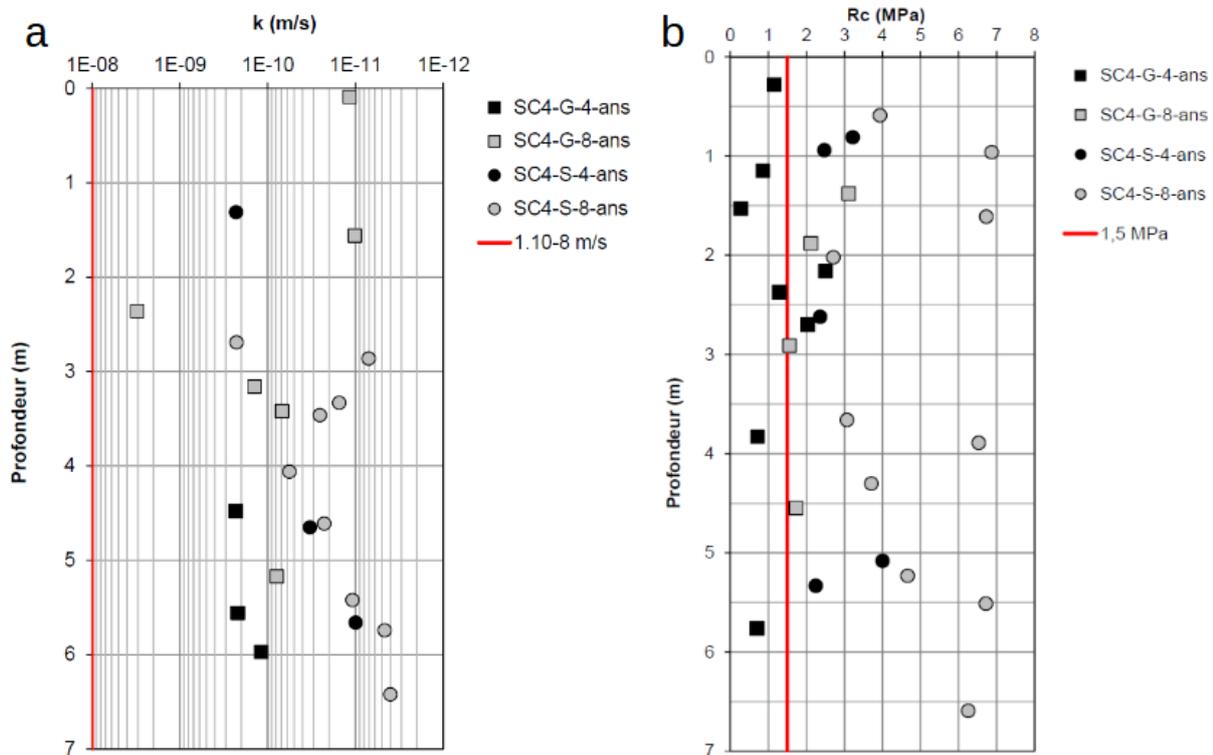
FIGURE 1. Perméabilités (a) et Rc (b) des écrans expérimentaux 4 et à 8 ans.

La Figure 1 présente les résultats du suivi à 4 et 8 ans en termes de perméabilité *in situ* (essais de type Nasberg réalisés dans l'écran) et de résistance à la compression simple (Rc) en fonction de la profondeur. La performance mécanique de l'écran est évaluée au cours de l'exécution afin de s'assurer de la prise (passage de l'état plastique à l'état solide) et du durcissement du mélange sol-ciment (augmentation de la résistance mécanique au cours du temps). Le suivi permet de s'assurer que la performance mécanique ne s'altère pas au cours du temps. Ces mesures ont été effectuées sur des carottes prélevées dans l'écran étanche de Sigloy (S, réalisé par VH) et de Guilly (G, réalisé par VS). Globalement, entre 4 et 8 ans, les perméabilités tendent à diminuer, avec des valeurs qui restent inférieures à 1.10^{-8} m/s, et les résistances mécaniques tendent à augmenter, ce qui montre la pérennité des écrans expérimentaux. Les limites indiquées en rouge sur les 2 graphiques correspondent aux valeurs cibles à 28 jours recherchées lors de l'exécution.

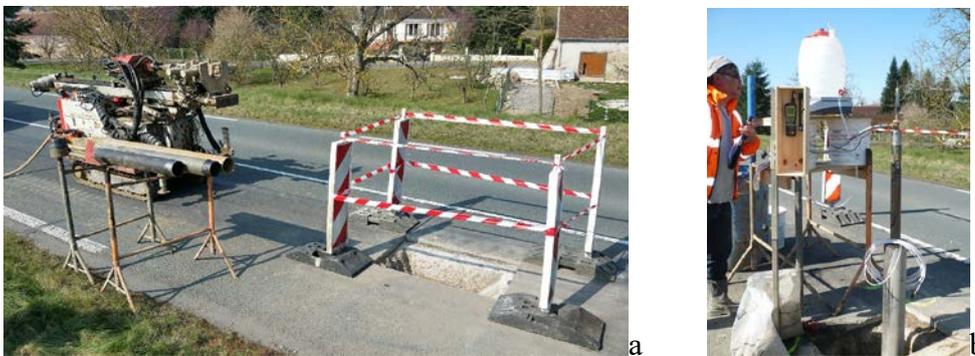
FIGURE 2. Essais pour comparaison dans l'écran a) et dans le corps de digue b)
(DREAL Centre-Val de Loire).

Ce suivi a été pris en charge par l'entreprise de travaux sous la forme de 2 protocoles. Le 1^{er} protocole consiste à réaliser des essais de perméabilité en forage fermé à charge constante dans l'écran et des essais de perméabilité en forage ouvert à charge variable dans le corps de digue (hors écran) comme montré dans la Figure 2. Ces essais sont reproduits sur 3 zones. Les résultats de ces mesures de perméabilité, réalisées entre -3 et -4 m sous la chaussée n'ont pas été concluants sur les 3 zones. L'une d'entre elles ne respecte pas les exigences attendues pour l'écran ($k < 1.10^{-8}$ m/s).

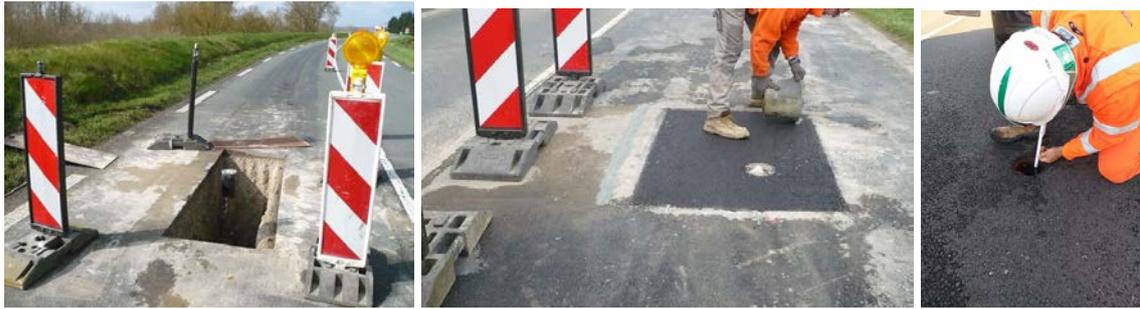
FIGURE 3. Mesures de perméabilité dans l'écran (DREAL Centre-Val de Loire).

Le 2nd protocole avait pour but de suivre l'évolution de l'écran sur 10 ans, afin d'en vérifier la pérennité, par le biais de mesures de perméabilité Nasberg réalisées dans les réservations faites lors du premier protocole et accessibles par des bouches à clé comme illustré dans la Figure 3.

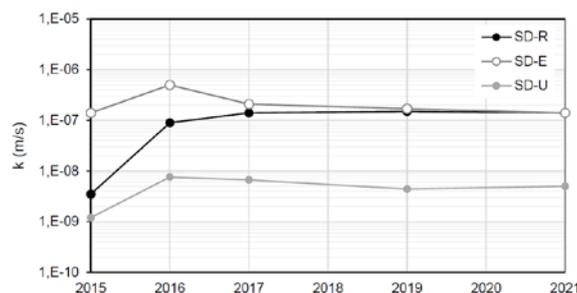
FIGURE 4. Mesures de perméabilité issues du protocole n°2 (DREAL Centre-Val de Loire).

La figure 4 montre les résultats du suivi à 6 ans. La perméabilité de l'écran au cours du temps des deux zones conformes en 2015 (SD-R et SD-U) a augmenté la première année puis est restée relativement constante depuis 2016. La perméabilité de la zone SD-E a également augmenté la première année mais a tendance à diminuer depuis 2016 pour retrouver le niveau de 2015. Ainsi, deux zones sur les trois suivies ont des perméabilités de 1.10^{-7} m/s (non conformes aux exigences initiales).

La comparaison avec la perméabilité initiale du corps de digue mesurée à 5.10^{-7} m/s (hors zone urbaine R et E) semble confirmer que l'écran ($k < 10^{-7}$ m/s) améliore effectivement l'étanchéité de la digue, et cela d'autant plus qu'il a permis de traiter les hétérogénéités de la structure et

plusieurs réseaux abandonnés. Cependant, il semble désormais peu probable d'atteindre des perméabilités de l'ordre de 1.10^{-8} m/s d'ici 2025.

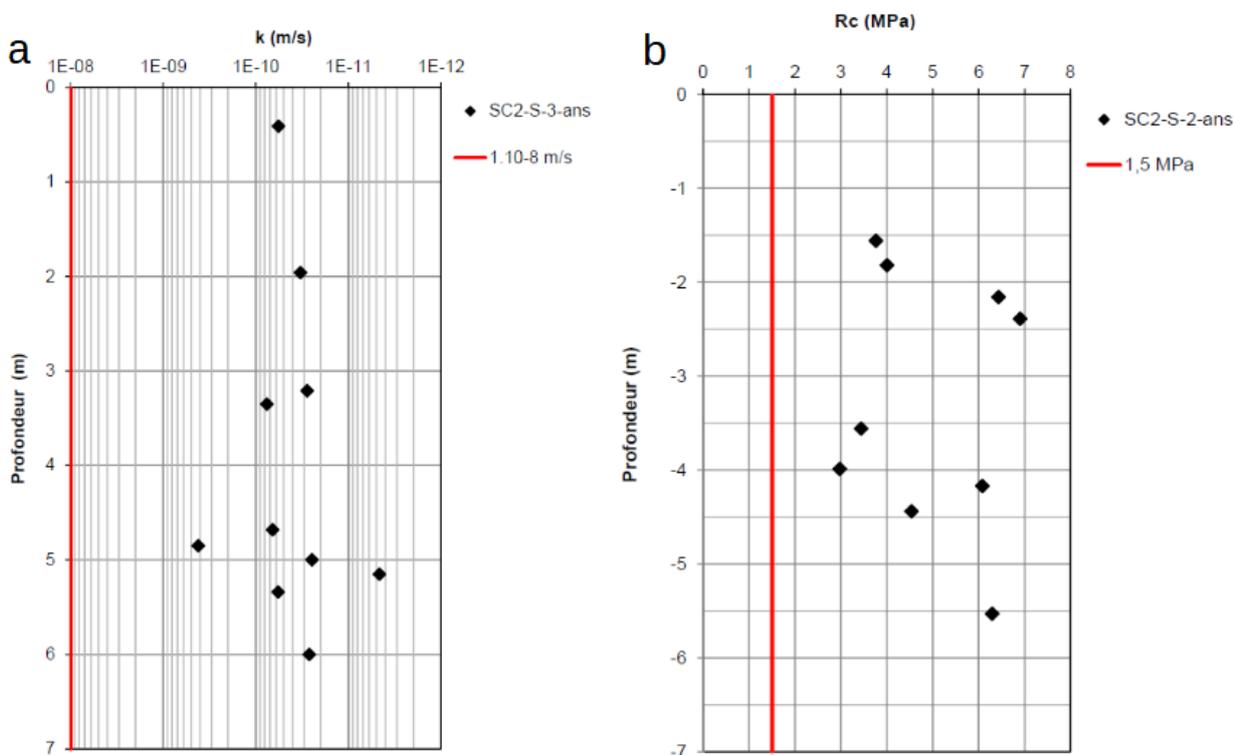
FIGURE 5. Perméabilités (a) et R_c (b) de l'écran de Sigloy à 3 ans.

La Figure 5 présente les résultats du contrôle obtenus sur le matériau constitutif de l'écran étanche. Ses caractéristiques hydrauliques et mécaniques sont satisfaisantes et confirment la pertinence de la formulation retenue.

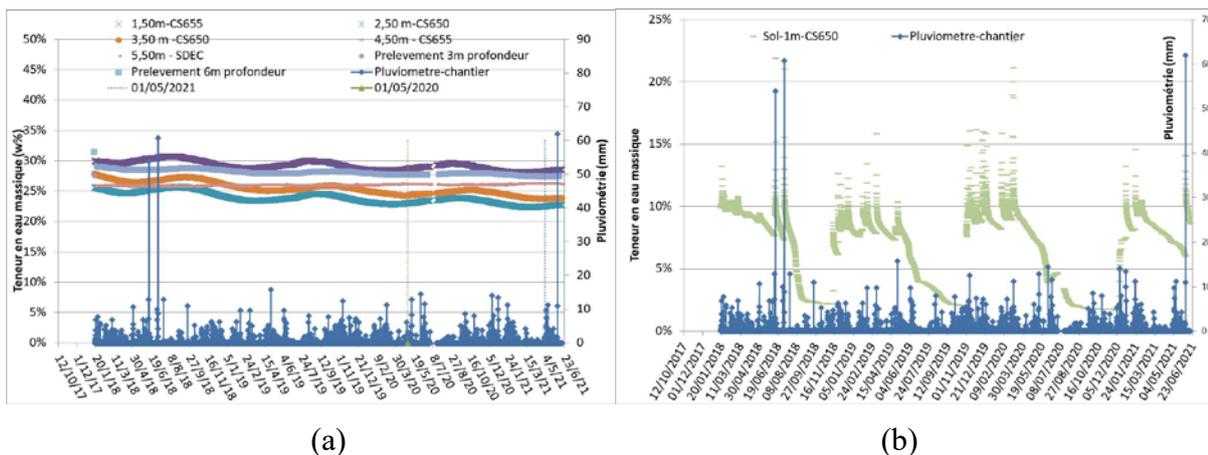
FIGURE 7. Pluviométrie sur le site et évolution de la teneur en eau massique (a) dans l'écran et (b) à 1 m de profondeur dans le corps de digue en fonction du temps.

La Figure 7 présente l'évolution de la teneur en eau massique dans l'écran et dans le corps de digue. Une légère diminution de la teneur en eau est observée dans l'écran au cours du temps (Figure 7a). L'évolution de la teneur en eau dans le corps de digue montre une bonne corrélation avec la pluviométrie (Figure 7b).

La teneur en eau de l'écran est assez élevée (25-30 %). Les variations de teneur en eau sont d'autant plus importantes que la mesure est proche de la surface. À 5,50 m de profondeur, les variations de teneur en eau deviennent très faibles.

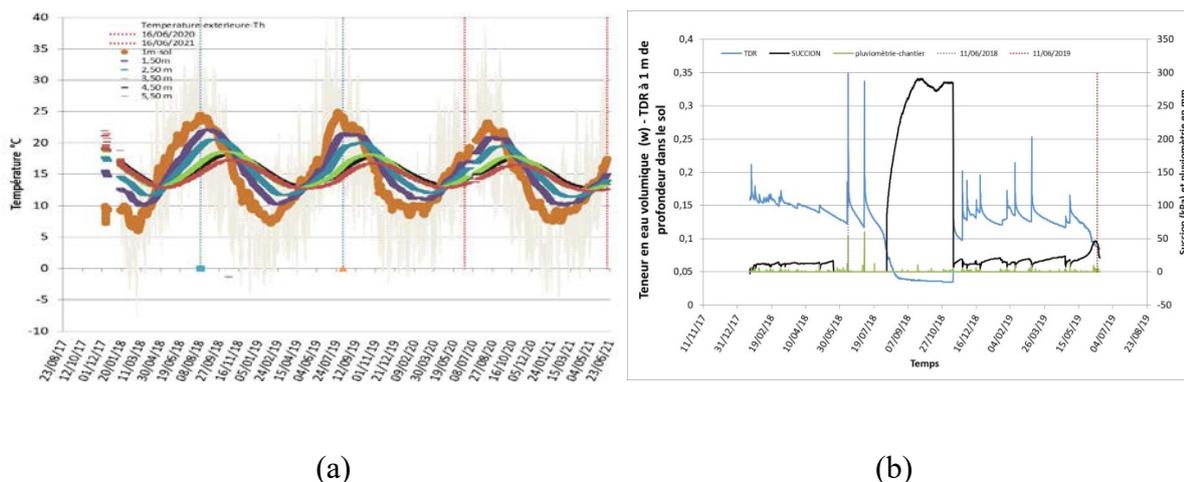
FIGURE 8. (a) Température dans l'écran et (b) succion à 1 m de profondeur dans le corps de digue sur une période d'un an.

La Figure 8a présente les variations de température dans l'écran. La Figure 8b présente l'évolution de la succion et de la teneur en eau dans le corps de digue.

Les variations de température montrent les mêmes particularités que celles de teneurs en eau. La variation de température est d'autant plus importante que la mesure est proche de la surface. En surface, il semble que l'écran subit les mêmes variations de température que le corps de digue.

L'écran étanche et le corps de digue subissent des cycles d'humidification-séchage dont l'intensité varie selon les saisons. La succion dans le corps de digue est supérieure à 200 kPa entre août et novembre 2018. Elle est plus faible entre la mi-mai et début août.
