RUOTSIN SUURVALTA-AJAN VESIKATTORAKENTEET SUOMESSA

MARKO HUTTUNEN, LAURA EERIKÄINEN, LAURA LAINE, PAULIINA SAARINEN & PANU SAVOLAINEN

Senaatti-kiinteistöt, Helsinki 2018

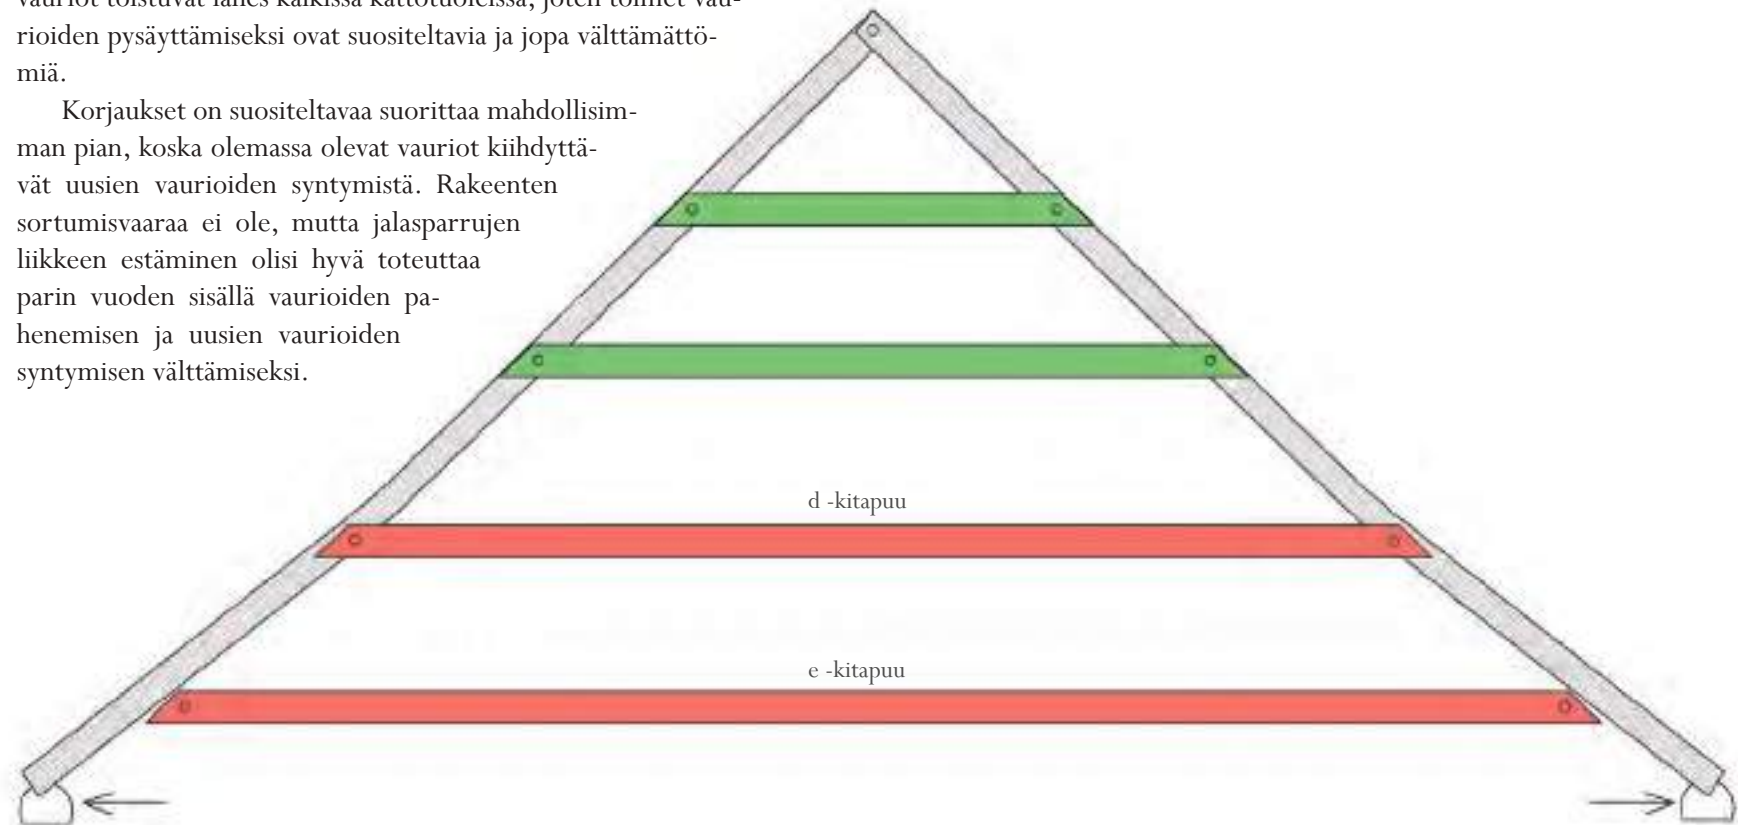
Kattotuolien nykytilanne. Jalasparrun sivuttaisliikkeen johdosta alimpaan kitapuuhun kohdistuu vetoa. Altistuessaan vedolle alkavat alimman kitapuun (e) liitokset deformatua ja menettävät kapasiteettinsa. Liitoksen petettyä alkaa veto kohdistua toiseksi alimpaan kitapuuhun (d).

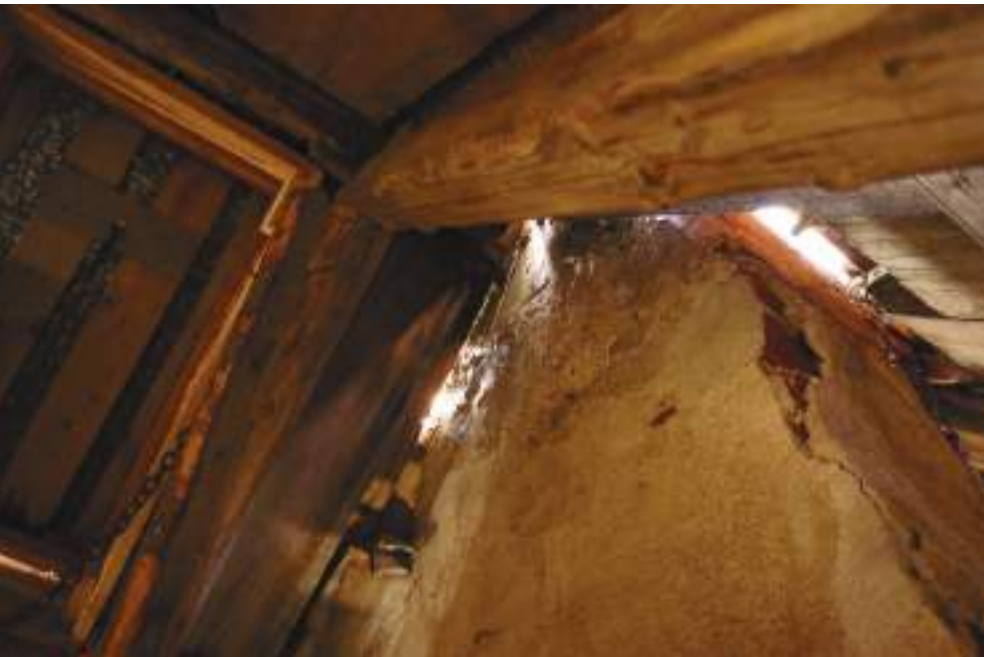
Vesikate ei ole enää vedenpitävä savupiipun läpiviennin kohdalta.

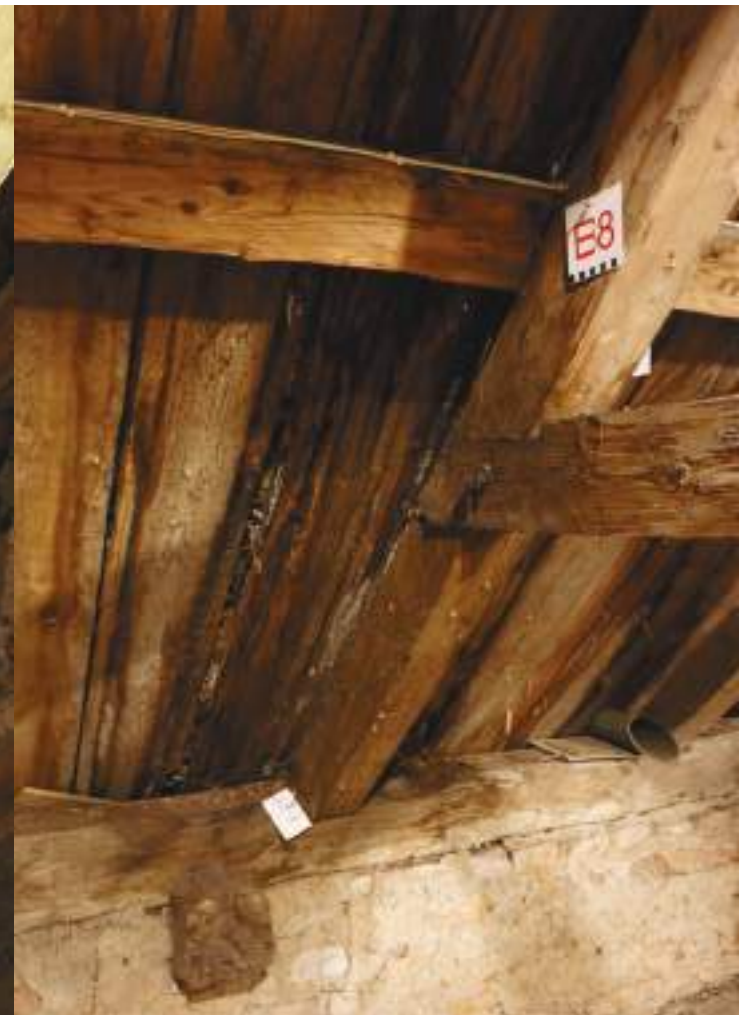
Naulauspuina on käytetty kierrätystavaraa. Myös katelautojen harmaantuneet päät kertovat menneistä, rakennusmateriaalia säästävistä korjaustoimista.

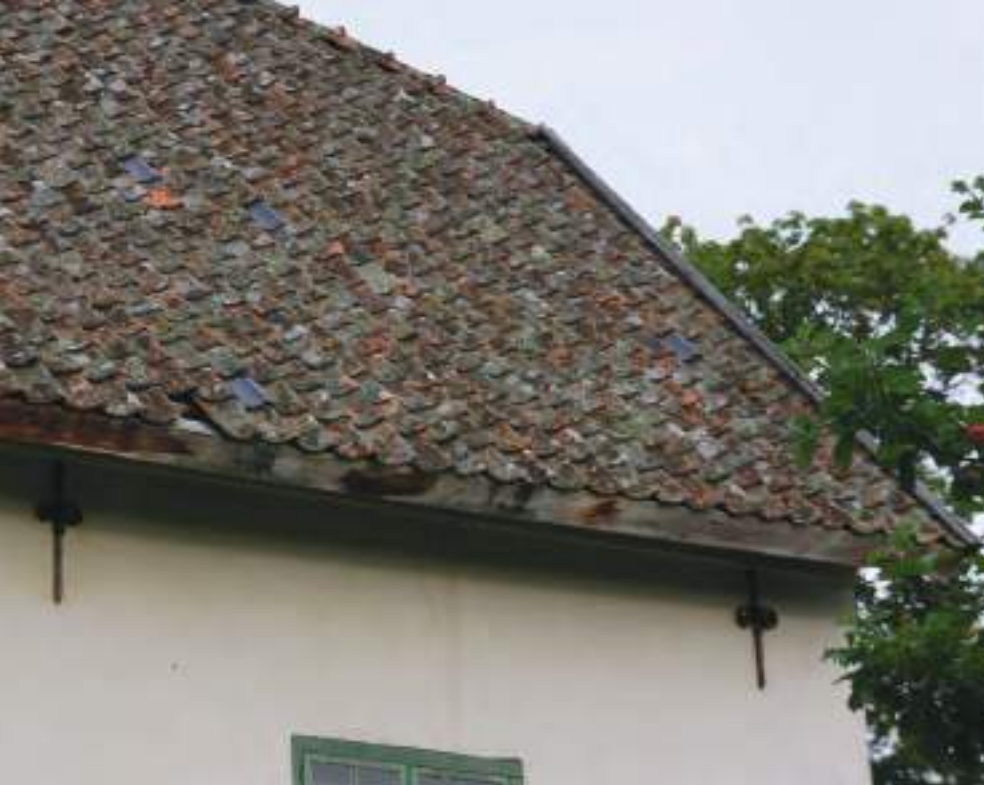
Puutarhan puoleisen kaakkoislapteen lahovaurio ulottuu alempaan lautakerrokseen asti.

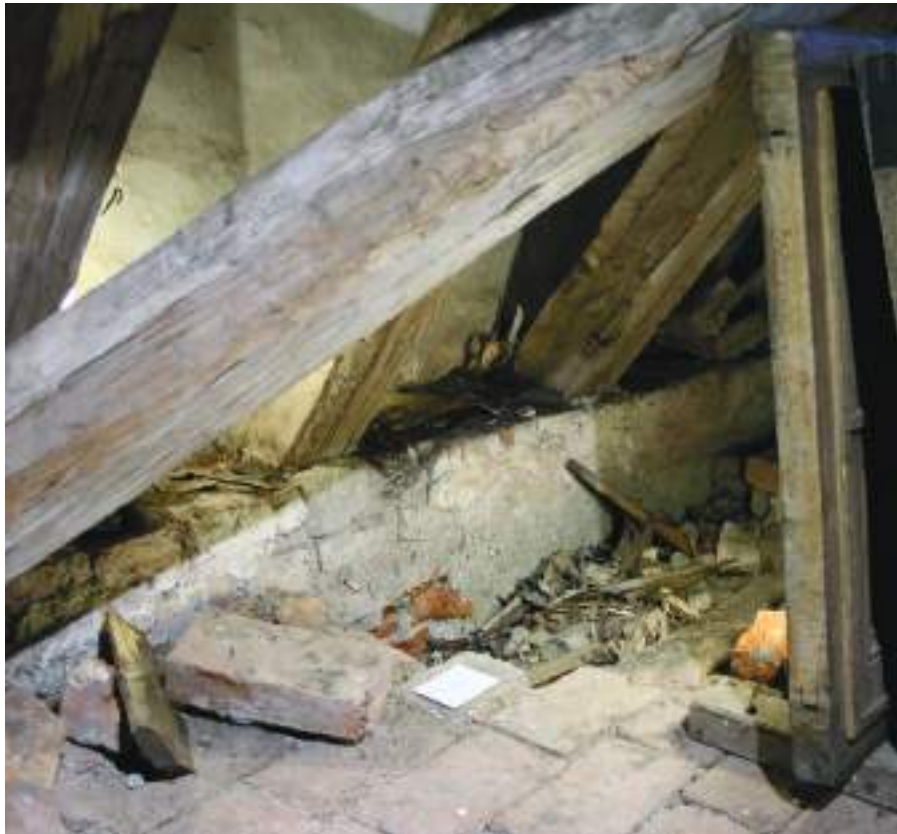
Lounasjulkisivun tutkimuskohta oli jo valmiiksi vaurioituneessa kohdassa.

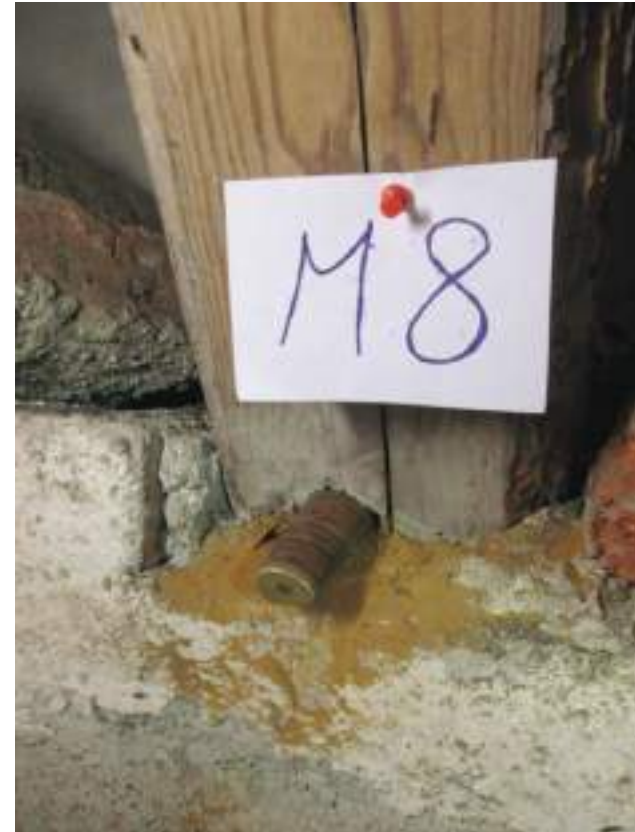
Selkäpuun lahovaurio.

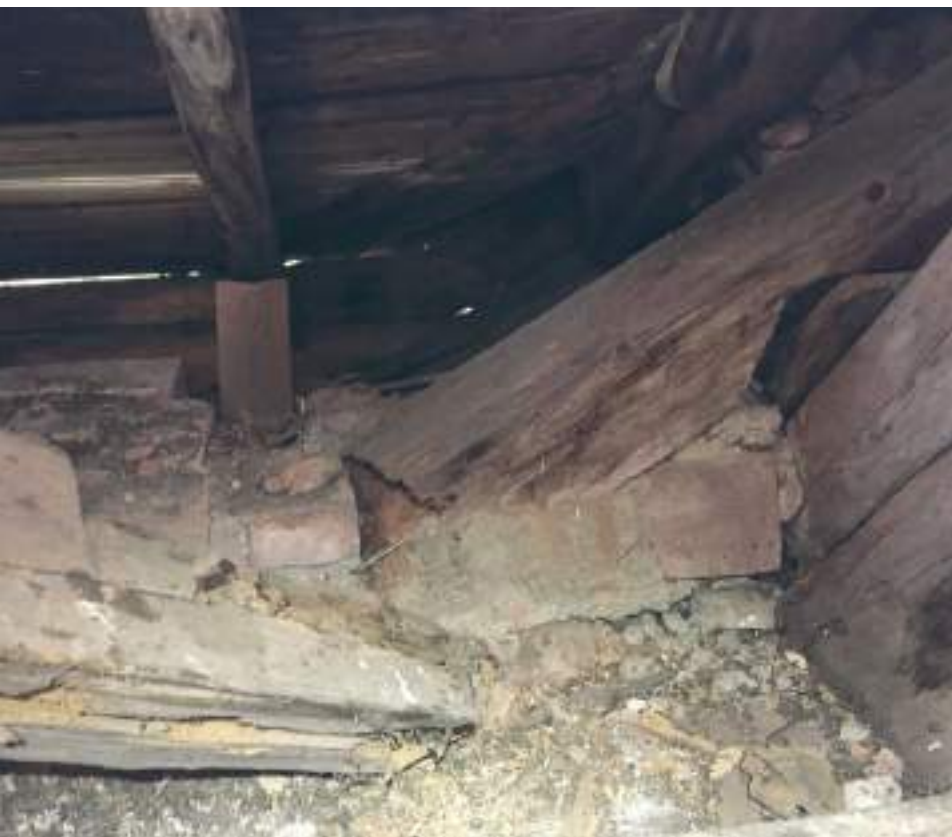
Pukkeja yhdistävä saksipuu on lahovaurioitunut viereisestä kattolyhdystä vuotaneen veden takia. Lounaissivulla on kolme lahovaurioitunutta saksipuuta.

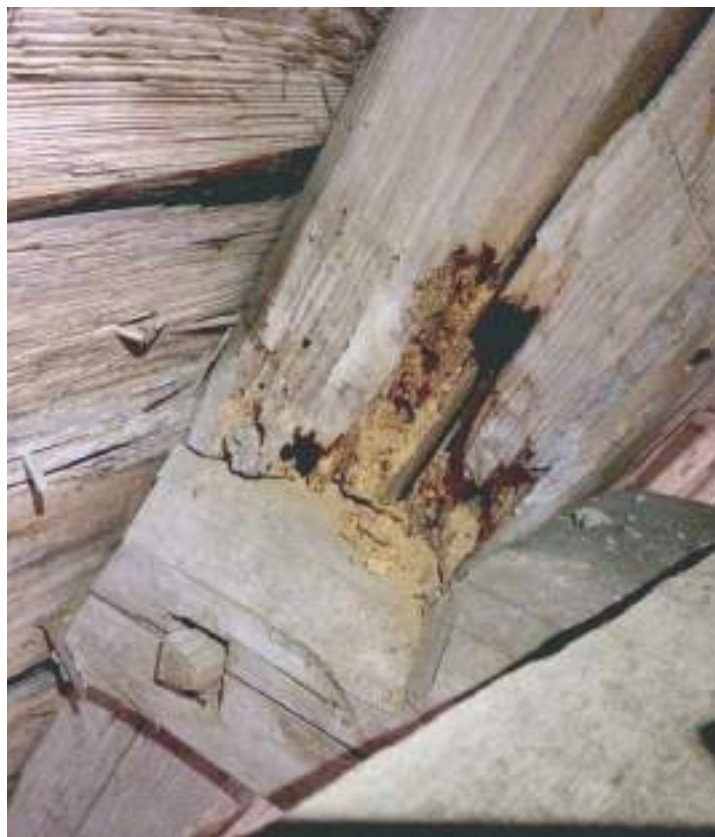
Koko kattorakenteen ainut yläosan lahovaurio koillisen puolen selkäpuun ja ylimmän kitapuun (a) liitoksessa.

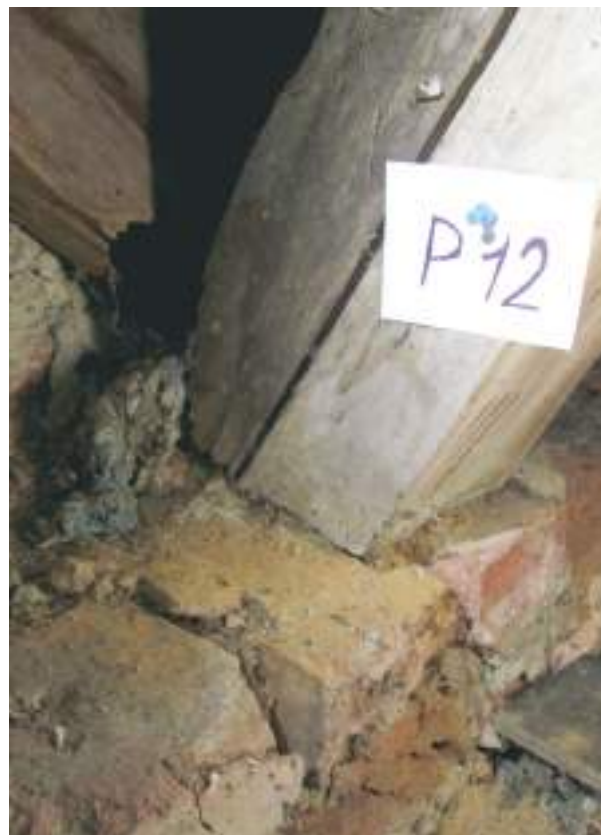
Selkäpuun lahovaurio. Myös takana näkyvä keskiakselin päätykolmioon liittyvä puuosa on alapäästään lahonnut.

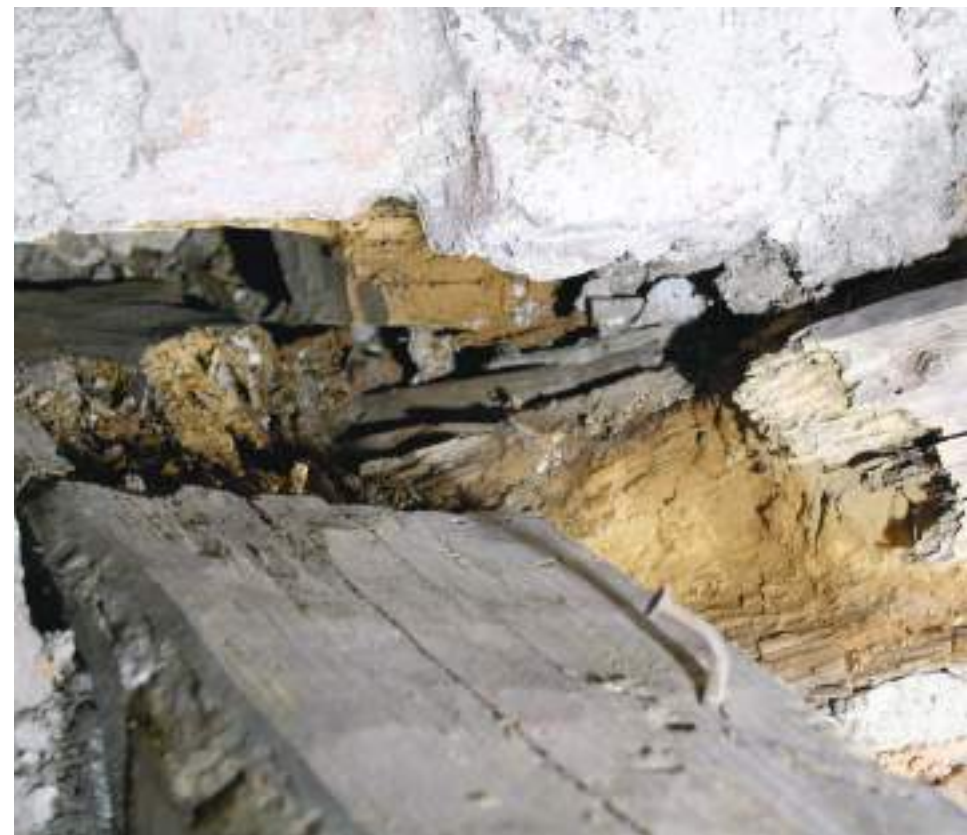
Kuvassa oikealla näkyy muurin sisäisestä liitoskohdastaan täysin lahonnut saksipuu ja kattotuolin selkäpuu. Myös muurin sisällä olevassa kehäpuussa oli selkäpuun kohdalla lahovauriota.

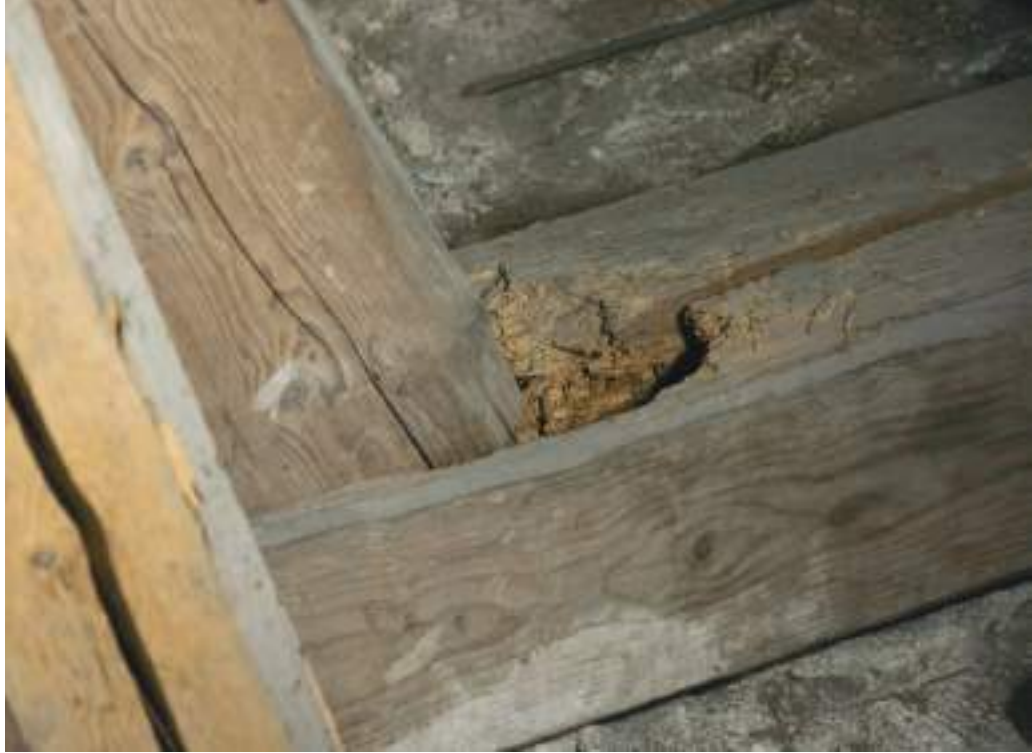
Eriytynyt yksityiskohta rakenteessa on mahdollisesti tykin kuulan aiheuttama vaurio rakennuksen länsipäädystä.

Yllä: Pohjoislappeen lahovaurio.

Oikealla: Mahdollisesti tykinkuulan aiheuttama vaurio.
