QUEST- Rilievo macrosismico per i terremoti del Molise del 14 e 16 agosto 2018 (Aggiornamento al 21 agosto 2018 (ore 20))

coordinamento del rilievo A. Tertulliani

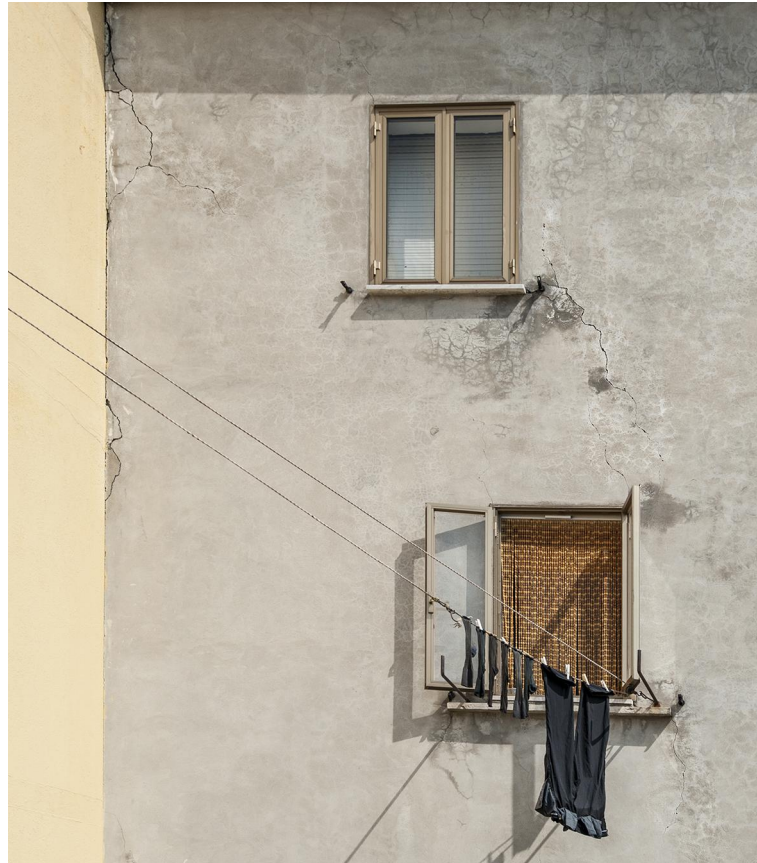
Il danneggiamento osservato è sporadico, generalmente molto lieve (danni di grado 1, molto raramente di grado 2) in edifici sia di tipo A che B (vedi foto 1 e 5). In qualche caso isolato, in edifici fatiscenti e in stato di abbandono, è stato osservato il crollo di parti di tetto e di porzioni del paramento esterno di murature a sacco (danno di grado 4) (foto 2). Sono state rilevate leggere lesioni interne su tramezzi e architravi. Alcune chiese, come ad Acquaviva Collecroce, Tavenna, Castelmauro e Civitacampomarano, mostrano leggere lesioni sugli archi delle navate e talvolta all'esterno (foto 4). In diversi casi il manifestarsi di fessurazioni ha ricalcato le vecchie lesioni dovute ad eventi precedenti, non ancora sanate. Vi sono state segnalazioni di effetti transitori come caduta di piccoli oggetti, tremolio di mobili e oscillazione di ringhiere e lampioni.

Foto 1. Palata. Fessurazioni leggere, edificio tipo B.

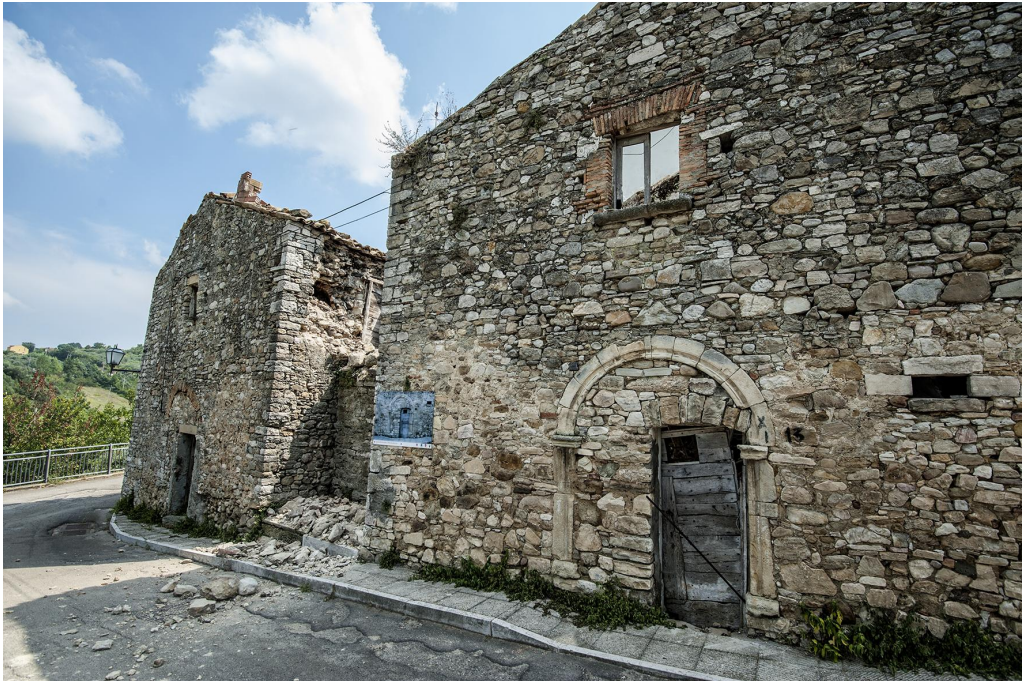
Foto 2. Acquaviva Collecroce. Crollo parziale in edificio fatiscente.

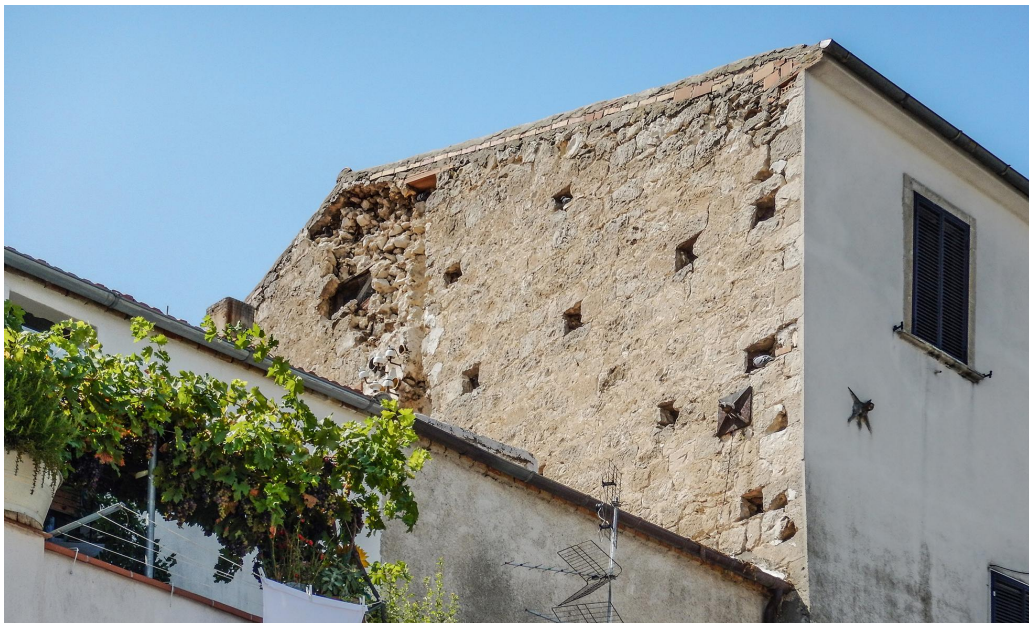
Foto 3. Montecilfone. Caduta di porzione di paramento in edificio in pietra. Notare la presenza di una vecchia canna fumaria a destra della porzione crollata.

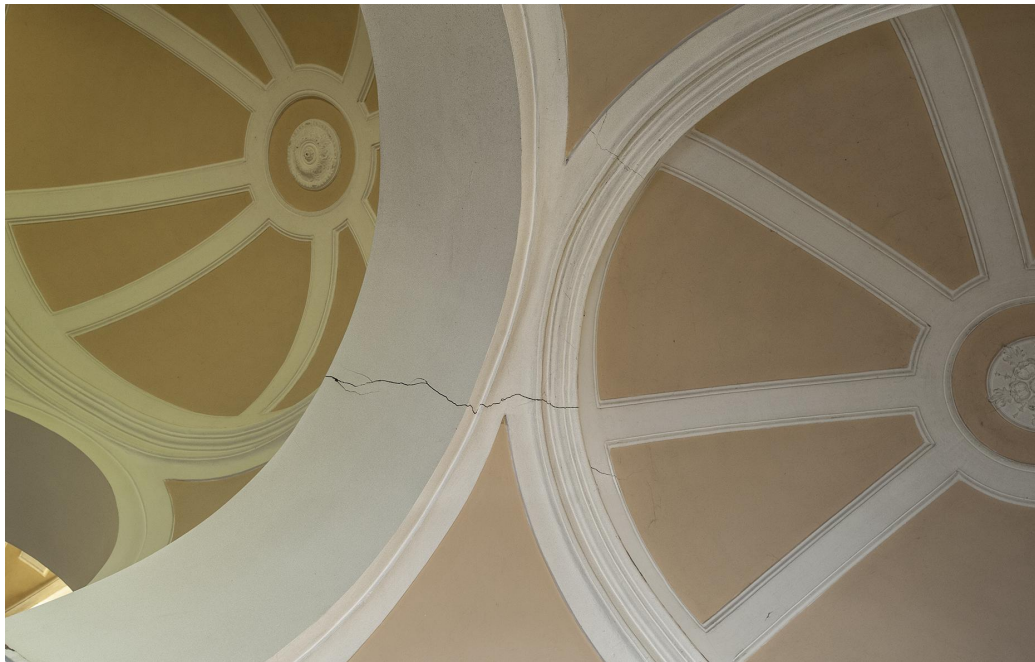
Foto 4. Acquaviva Collecroce. Fessurazioni all'interno della chiesa parrocchiale.

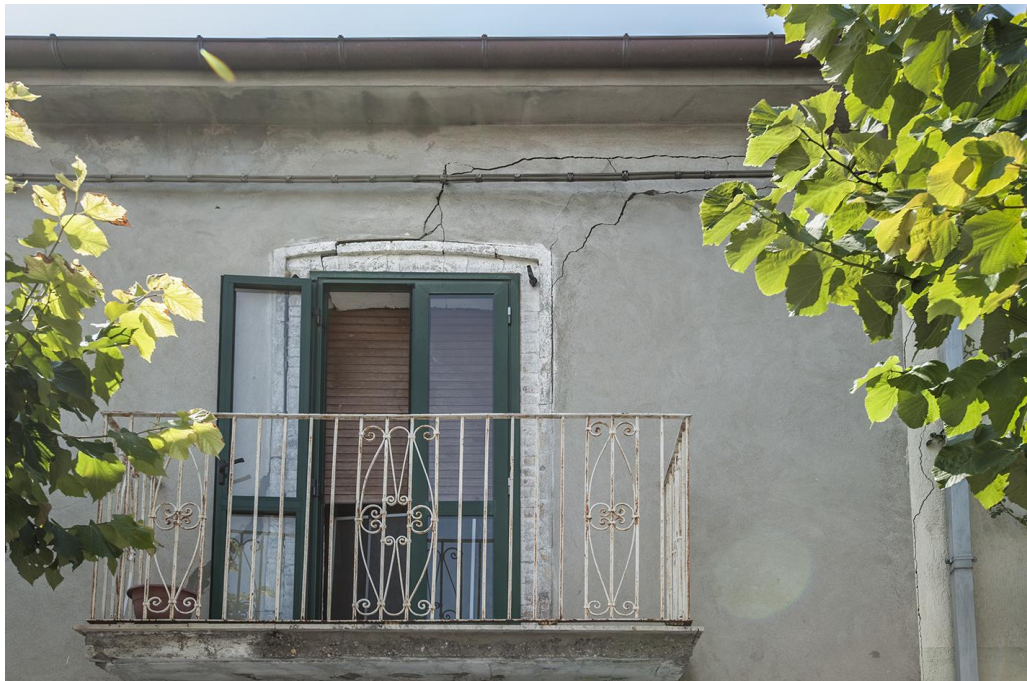
Foto 5. Palata. Aggravamento di probabili fessurazioni preesistenti, edificio tipo B.
