Bief de Montambert : analyse de mécanismes de rupture de digues dans les argiles à silex du bassin parisien

Montambert channel: failure mechanisms of embankment structure in flint clay of Parisian Basin

S. Mével¹, T. Noblet², R. Clavel³

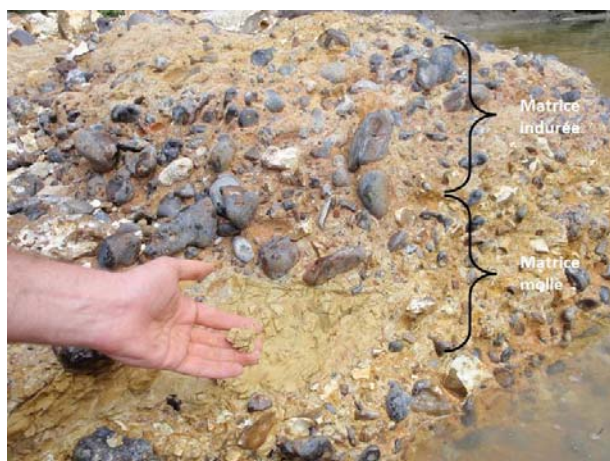
FIGURE 6 : ALLURE DE L'ARGILE A SILEX VUE EN 2016

Cette rupture a été l'occasion de voir l'allure de la fondation de la digue. Elle est composée d'argiles à silex, parfois roulés et parfois anguleux. La matrice argileuse a une consistance variable, de très molle à légèrement indurée. Ces matériaux sont représentés sur la photographie de la Figure 6.

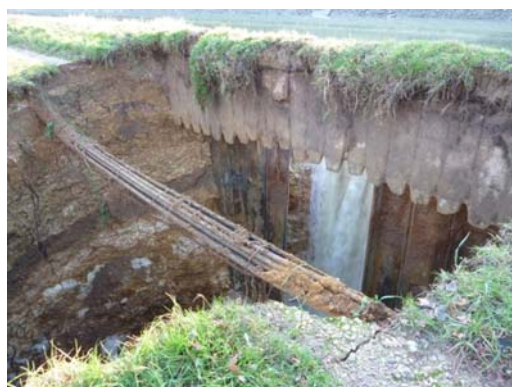
FIGURE 7 : BRECHE OBSERVEE AU NIVEAU DE LA STEP EN 2011

En décembre 2011, quelques jours après la fin d'un chômage, une baisse anormale du niveau du bief est constatée. Une large ouverture verticale contre le rideau de palplanches en rive droite est découverte. Le talus aval de la digue présente une ouverture béante en pied (la partie haute du flanc de digue n'étant alors tenue que par la végétation et les palplanches), par laquelle le canal se vidange. La crête est alors ouverte par une brèche d'environ 10 m de long par 10 m de profondeur. La Figure 7 ci-dessous montre l'ouverture, ainsi que le rideau de palplanches de 6 m (à l'arrière-plan) et le rideau de petites palplanches (1,5 m) au premier plan.

La réparation a consisté à reconstruire immédiatement la digue en matériaux étanches puis en 2012 à battre des palplanches de longueur allant jusqu'à 15 m de profondeur (recépées à 3 et 5 m lorsque le battage était impossible). Durant les travaux, le chantier a été gêné par de fortes venues d'eau de la rive gauche, et une grande difficulté à battre les palplanches à partir du toit des silex.

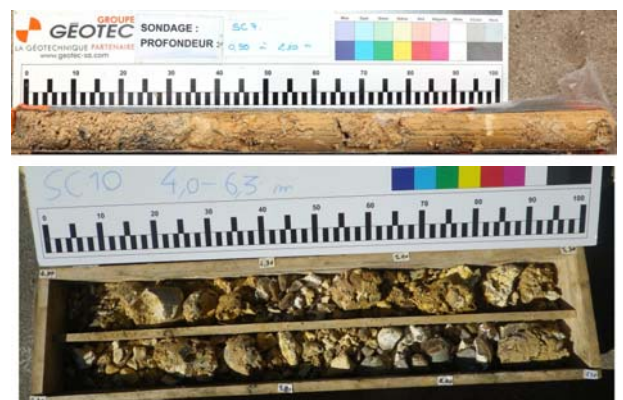
FIGURE 9 : REMBLAI ARGILEUX DE LA DIGUE (EN HAUT), ARGILE A SILEX (EN BAS)

En rive gauche (SC8, SC10), la digue est composée d'argile orangée sableuse (Figure 9, en haut). La tomographie électrique montre une anomalie de faible résistivité entre 3 et 9 m de profondeur correspondant à une couche argileuse à silex saturée (n°4 sur la Figure 10). Sous cette couche on retrouve des zones avec une résistivité plus importante correspondant à une couche de silex avec une matrice argileuse plus ou moins présente en fonction des phénomènes de lessivage (Figure 9, en bas). À ceci s'ajoutent les pertes d'injection, toujours notées aux alentours de 10 m. Ces pertes dénotent des vides.

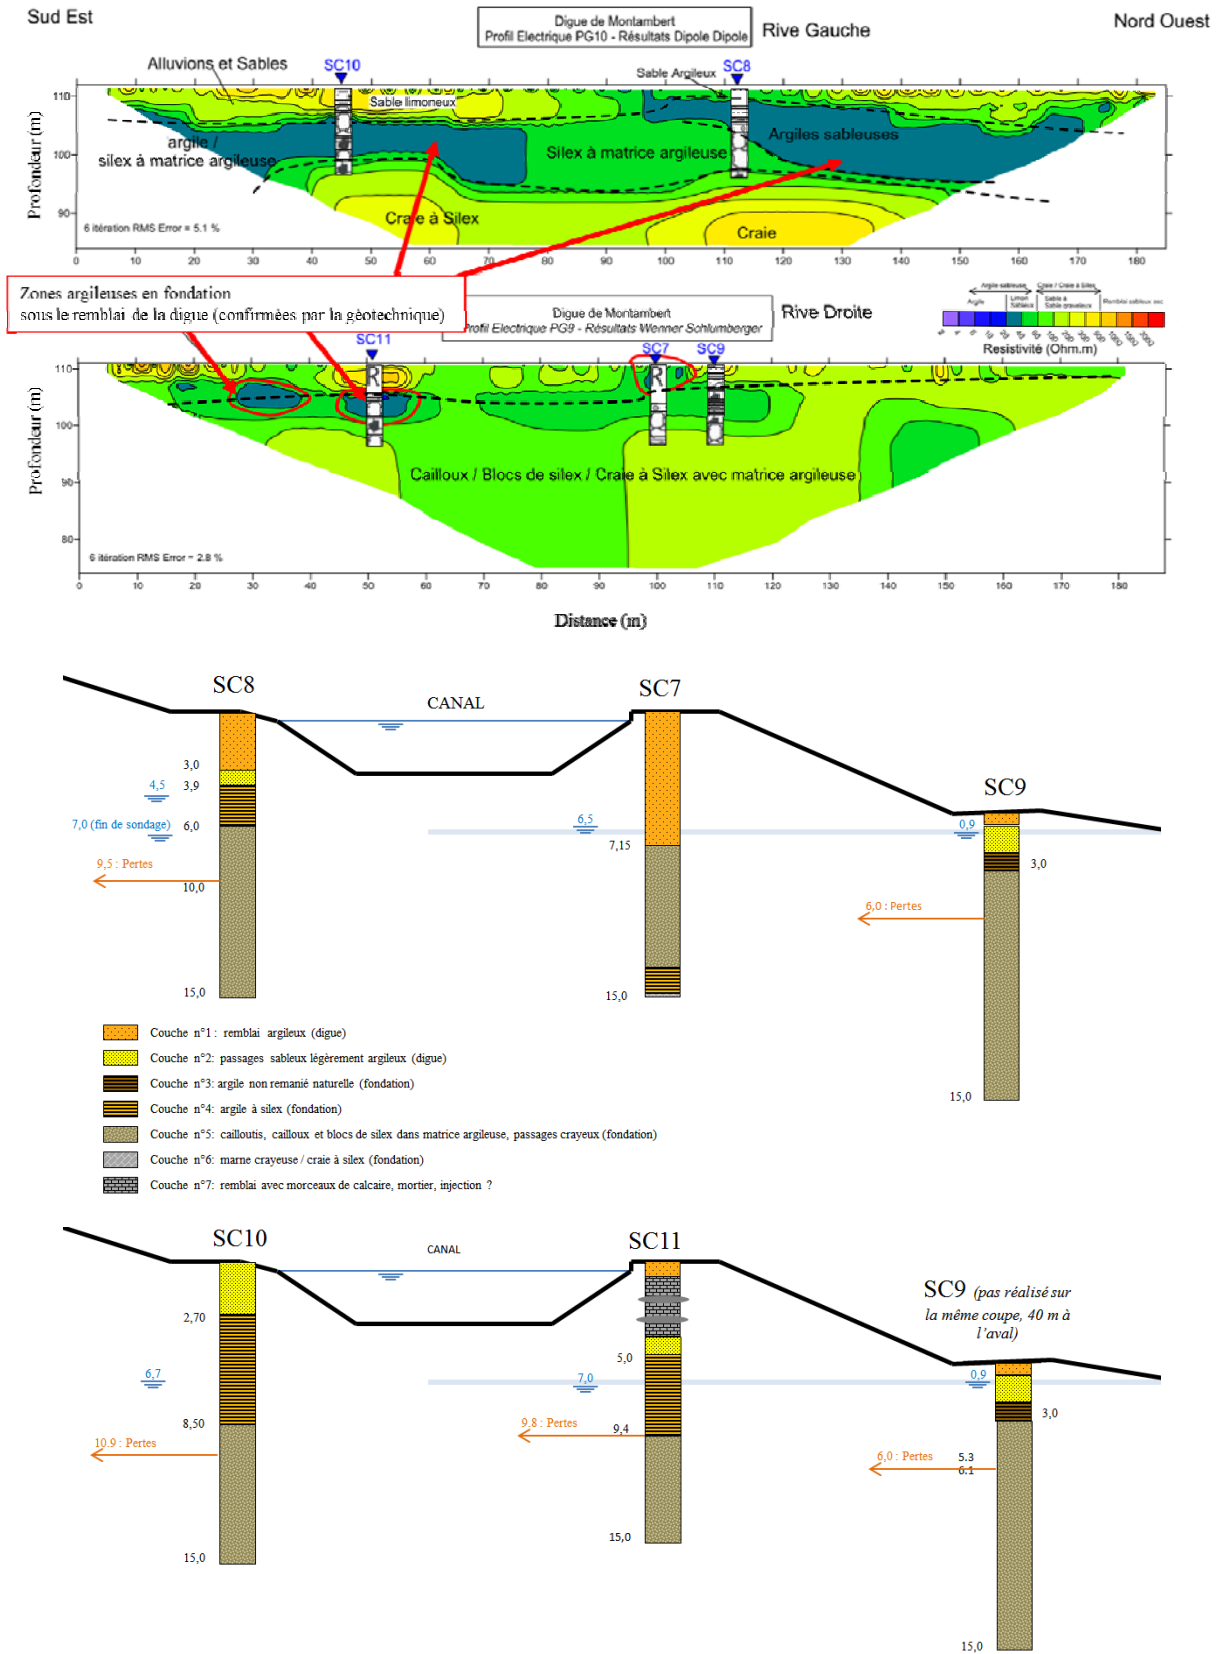
FIGURE 10 : RESULTATS GEOPHYSIQUES ET GEOTECHNIQUES, ZONE DES FOURNEAUX

En rive droite (SC7, SC11), la digue est composée des matériaux de reconstruction de 2003. L'anomalie (faible résistivité) vue sur la géophysique à 5 m de profondeur est corrélée avec une couche argileuse rencontrée sur SC11 (couche n°4 sur la Figure 10).

Cette couche d'argile à silex fait 5 m d'épaisseur sur SC11 mais est très mince sur SC7. À partir de la cote 10 m environ, des vides sont notables selon les mêmes indices qu'en rive gauche. Les pertes d'injection sont notées à la même cote. Sur les résultats de géophysique, la cote de 10 m correspond aussi à un changement de résistivité, mais moins flagrant qu'en rive gauche, car la digue est ici plutôt graveleuse.

En conclusion, la zone des Fourneaux semble présenter des volumes de vides sous le canal, obtenus par migration d'argile ou dissolution de craie. Ces vides sont situés entre

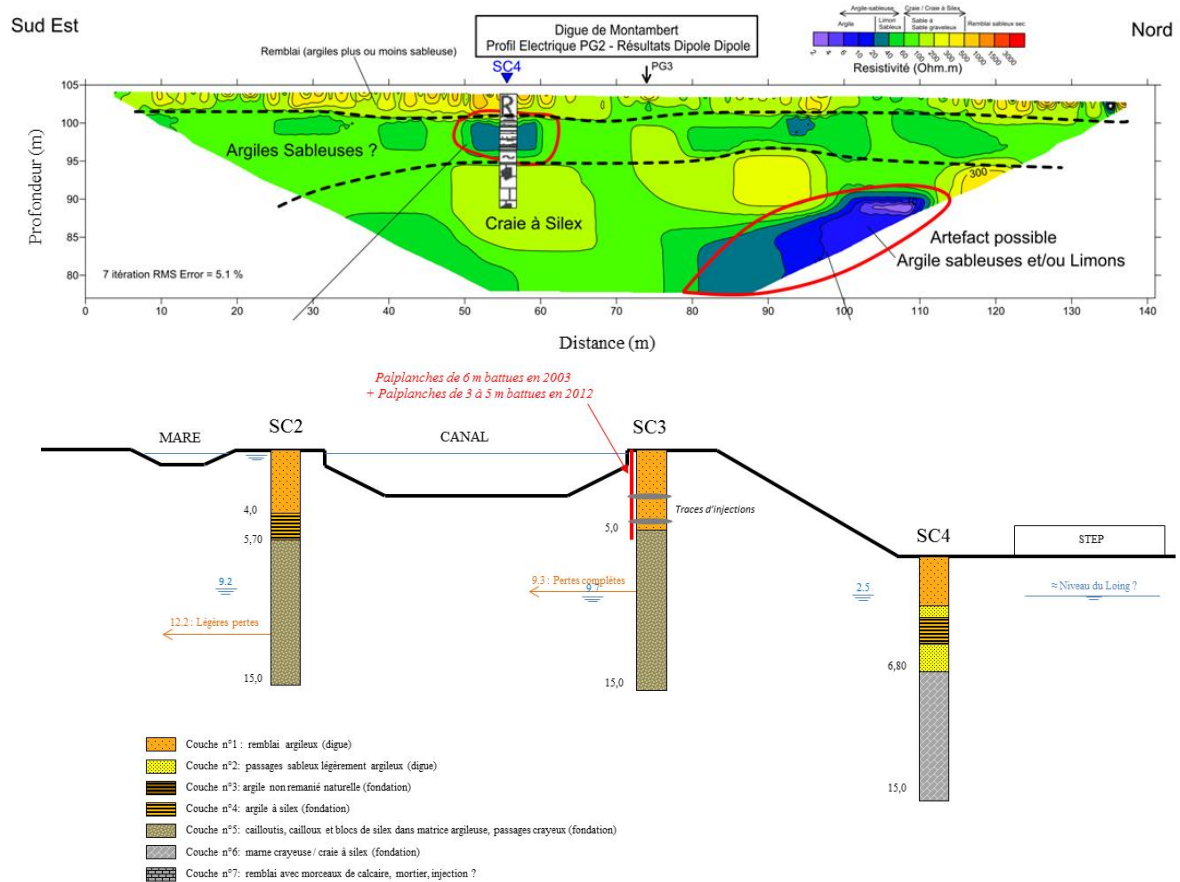
FIGURE 11 : RESULTATS GEOPHYSIQUES ET GEOTECHNIQUES, ZONE DE LA STEP

Sur SC2 en rive gauche, l'épaisseur de la frange argileuse est estimée à 6 m. Des pertes d'injection ont été observées vers 12 m. En dessous, la matrice argileuse est pauvre dans les silex, ce qui pourrait montrer un vide ou des circulations d'eau. Deux niveaux piézométriques différents ont été relevés : initialement, le niveau est celui de la mare et du canal. Une fois l'épaisseur d'argile forée (au-delà de 6 m), le niveau piézométrique tombe à 9 m, qui est environ la cote de la rivière, et la cote piézométrique dans SC3 et SC4.

En rive droite, la digue est composée d'argile avec des traces d'injections de coulis (travaux de 1961). En deçà, le silex se retrouve avec une matrice argileuse de plus en plus pauvre jusqu'à disparaître. À partir de la cote 13 m, les premières traces de craies sont notées. Il est étonnant que la frange calcaire vue en 2011 entre 5 et 10 m de profondeur environ n'a pas été retrouvée dans les sondages de 2018. D'après les sondages réalisés par l'ancien CETE de Blois en 2012, il s'agissait de calcaires tendres, de craies, voire de craies tendres. Il s'agissait peut-être d'une formation très locale, qui a disparu suite à la reconstruction de la digue avec des matériaux différents.

En pied de digue, une anomalie conductrice mise en évidence sur le profil PG3 (non-présenté) entre 4 et 7 m correspond sur SC4 en partie à l'argile à silex saturée (entre 3 et 5 m) et en partie à une couche sableuse entre 5 et 7 m. Cette couche, intercalée entre de l'argile au-dessus, et la fondation crayeuse en dessous, est composée de matériaux plus drainants.

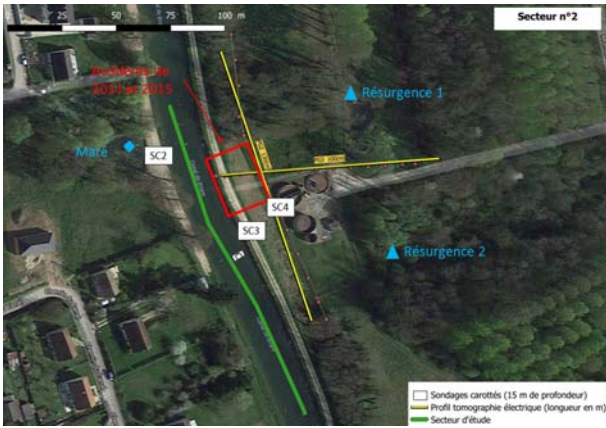
FIGURE 12 : PLAN DES RECONNAISSANCES, ZONE DE LA STEP

La Figure 12 montre les principaux points de résurgence :

- le point « résurgence 1 » était la principale résurgence lors de l'incident de 2015. Depuis, il débite parfois, de façon variable ;
- le point « résurgence 2 » est une résurgence qui débite actuellement, aussi de façon variable.

Les reconnaissances géophysiques à ce jour n'ont pas permis de déterminer la géométrie précise des circulations d'eau sous la digue et jusqu'aux points de résurgence. La couche de sable mise en évidence entre 3 et 5 m à la fois par le forage SC4 et par la géophysique, pourrait être un passage préférentiel. Le profil de tomographie électrique PG3 (non présenté) réalisé perpendiculairement à PG2 laisse suspecter des écoulements dans une frange superficielle de 1 à 2 m d'épaisseur, dans une large région située entre les deux points de résurgence de la Figure 12. Le réseau d'écoulements est probablement complexe.

En 2016, la zone est globalement étanchée par la pose d'une membrane étanche sur 140 ml autour de la zone problématique.

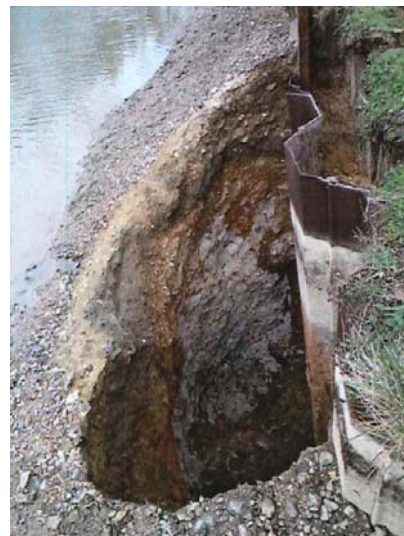
FIGURE 13 : OUVERTURE DANS LA DIGUE DE 2011

En 2011 (voir Figure 13), le phénomène a pu être initié par le remplissage post-chômage. Les matériaux argileux asséchés permettent à l'eau de trouver un chemin de percolation dans les fissures de retrait ou contre le rideau de palplanches. L'eau du canal suit ensuite les circulations d'eau créées naturellement dans la fondation, et trouve comme exutoire les résurgences naturelles (étape 1). Par érosion de contact contre les palplanches, et par érosion de conduit dans des fissures, le trou grandit. Ce dernier atteint le pied des palplanches et enfin le pied de digue (étape 2). Une fois le pied de digue ouvert, le canal se vidange (étape 3).

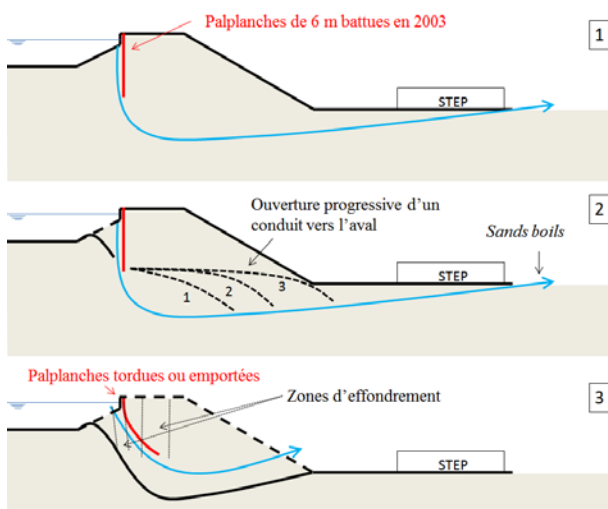
FIGURE 14 : MECANISME DE RUPTURE EN TROIS ETAPES PROPOSE POUR L'INCIDENT DE 2011, ZONE DE LA STEP

En 2015, un mécanisme identique a pu se mettre en place et a été arrêté à temps (à l'étape n°2). Il a pu être initié soit par un phénomène identique (d'autres palplanches ont été battues ici en 2012), soit par l'ouverture d'un fontis en plafond de canal.

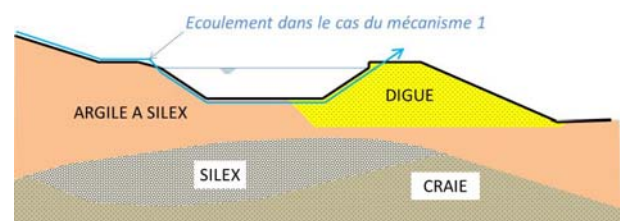
FIGURE 15 : MECANISME DE RUPTURE 1 PROPOSE POUR 2016

Les Figures 15 et 16 illustrent les deux mécanismes qui sont jugés les plus probables à ce jour. La première possibilité fait état d'écoulements peu profonds alimentés par le coteau proche, qui circulent sous la membrane étanche, la mettent en pression, et font éclater la fixation à la crête. La seconde suppose que des écoulements plus profonds, en provenance par exemple de la nappe de Beauce, mettent en pression les vides sous le canal. L'épaisseur d'argile étant localement très faible, le corps de digue est lui aussi mis en pression, jusqu'à éclatement par exemple de la crête. Ces deux mécanismes expliquent le « geyser » vu par le riverain.

Une fois la crête détériorée, et puisque l'eau du canal était proche de la crête, une surverse mène à la rupture. Les mécanismes envisagés combinent alors deux phénomènes : le débouffage et la surverse.
