Travaux de confortement de la digue des Alliés à Dunkerque

Reinforcement of the Alliés dike in Dunkirk

X. Hamard¹, N. Nerinx¹, G. Brassart², C. Doumeng², A. Moubariki³, S. Partouche⁴

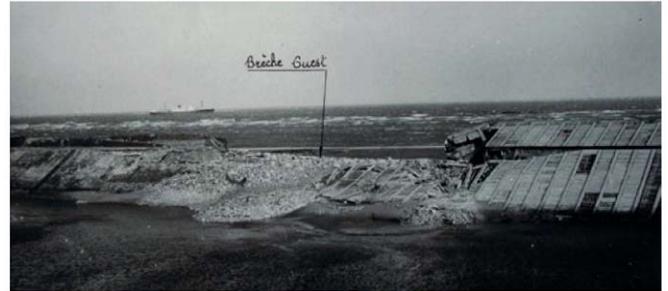
FIGURE 2 : BRECHE OUEST SUITE A LA TEMPETE DE 1953 [1]

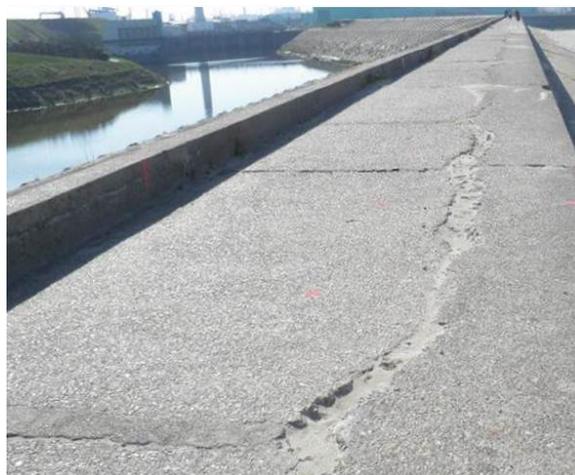
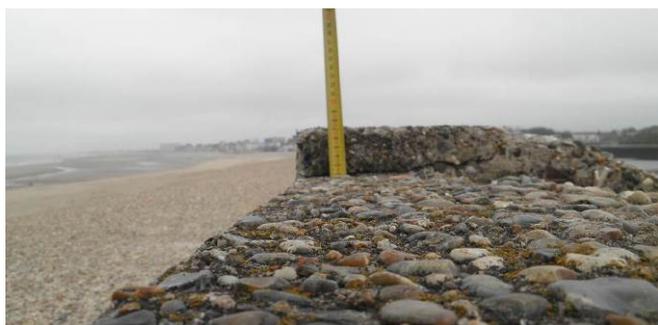
- La fissuration des dalles sur la zone confortée en 1949 (Figure 5),
- Les fissures (longitudinales et verticales au droit des joints des dalles) et épaufrures sur le muret côté canal.
- Un affaissement généralisé du muret de crête sur la zone confortée en 1949 (Figure 5).

Les investigations géotechniques ont permis de déceler des vides localement significatifs sous la dalle (> 10 cm) ainsi qu'une dalle peu épaisse et faiblement ferrillée sur la zone 1949.

FIGURE 5 : ZONE 1949 - HAUT - FISSURE LONGITUDINALE EN CRETE / BAS – AFFAISSEMENT DU MURET DE CRETE

On constate aussi un réarrangement progressif des matériaux du remblai, qui migrent de la partie haute du talus vers la partie basse et tend à créer des vides sous la crête de l'ouvrage. La conception avec voiles transversaux et un dimensionnement sécuritaire permet à la crête de la zone 1953 de rester en place, alors que la crête sur la zone 1949, sans voiles et avec un dimensionnement léger, s'affaisse.

La dalle en crête est entièrement démolie sur la zone reprise

en 1949, zone de fissuration et d'affaissement généralisés. Afin de pallier le risque futur d'affaissement et pour garantir la pérennité du nouveau cheminement de crête, une dalle en béton armé de 40 cm d'épaisseur est mise en œuvre, en appui sur le mur chasse-mer existant et sur des micropieux scellés dans le noyau béton (Figure 11). À noter que la tête des micropieux est également scellée au muret de crête afin de limiter les mouvements de celui-ci.

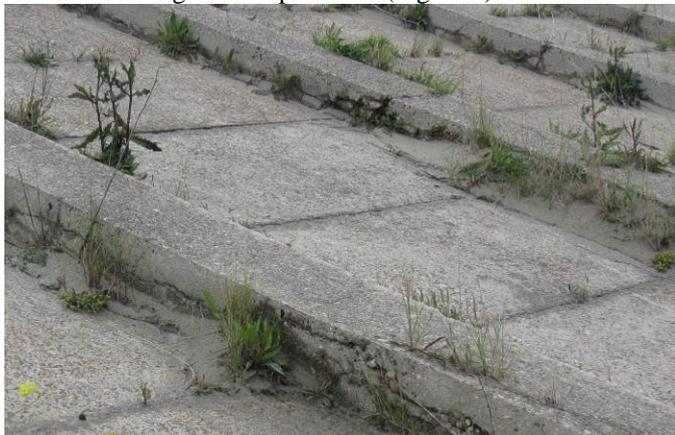
En partie haute, les désordres se matérialisent par de nombreuses épaufrures, avec aciers apparents et quelques fractures de longrines du parement (Figure 6).

FIGURE 6 : PAREMENT SUPERIEUR, LONGRINE FRACTUREE

L'état de dégradation ne justifie pas impérativement la reprise complète (démolition et reconstruction) du parement supérieur. Il est décidé de procéder à des réparations localisées sur toutes les zones dégradées (épaufrures avec armatures apparentes ainsi que quelques longrines fracturées).

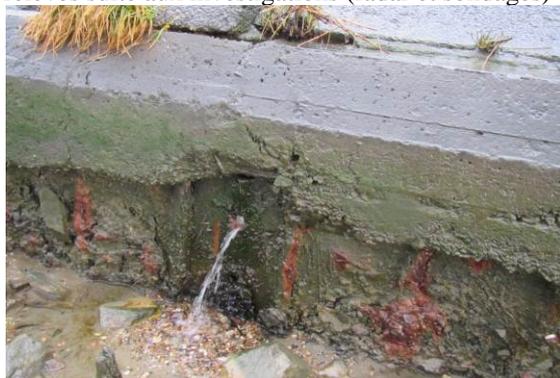
En partie basse, zone confortée en 1953, plusieurs exutoires dans le rideau de palplanches sont observés dont certains sont en pression (Figure 7). Quelques longrines et dalles du parement sont fracturées, et des épaufrures et aciers apparents sont relevés. Des vides et zones décomprimées sont relevés suite aux investigations (radar et sondages)

FIGURE 7 : ZONE 1953 – EXUTOIRE SOUS PRESSION

Sur la zone réparée en 1953, l'état de dégradation ne justifie pas impérativement la reprise complète (démolition et reconstruction) du parement inférieur. Il est décidé de procéder à des réparations localisées sur toutes les zones dégradées (épaufrures avec armatures apparentes). Par ailleurs, des injections gravitaires sont réalisées sur la zone réparée en 1953, en pied d'ouvrage, jusqu'à la cote maximale d'implantation du dispositif de filtration et drainage (+4,00 mCMD). L'objectif est de combler les vides en partie inférieure de l'ouvrage. La mise en œuvre gravitaire vise à limiter les risques sur la structure existante. Par ailleurs, des barbacanes sont percées dans le parement pour éviter la mise en pression du parement et contrôler les écoulements.

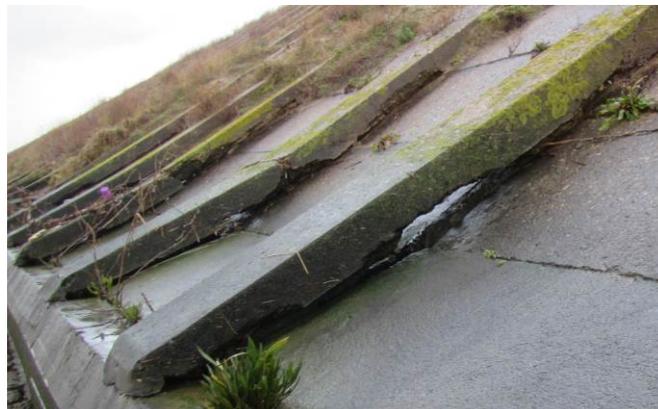
En partie basse, zone confortée en 1949, les désordres sont conséquents et nombreux (Figure 8) : fracturation de la

majorité des dalles et longrines du parement avec affaissements, venues d'eau, cavités visibles à l'œil nu... Les investigations (sondages) ont confirmé la présence de cavités significatives.

FIGURE 8 : ZONE 1949 – DEGRADATIONS TYPIQUEMENT OBSERVEES

Au pied de l'ouvrage, les cavités sont à l'origine des fractures du parement observées. Ces désordres sont nettement plus sévères sur la zone confortée en 1949, probablement du fait d'un dimensionnement plus léger du parement. Cependant, la zone confortée en 1953, et en particulier le rideau en pied ont également fait l'objet de désordres : des courants concentrés par un rétrécissement temporaire de la section d'écoulement du canal ont amené à la ruine localisée du rideau et la fracturation du parement, lors des travaux de réalisation d'une passerelle traversant le canal.

Sur la zone réparée en 1949, l'état de dégradation exige la démolition complète du parement, par plots, le comblement des vides, la mise en œuvre de clous d'ancrage et la réalisation d'un nouveau parement en béton armé.

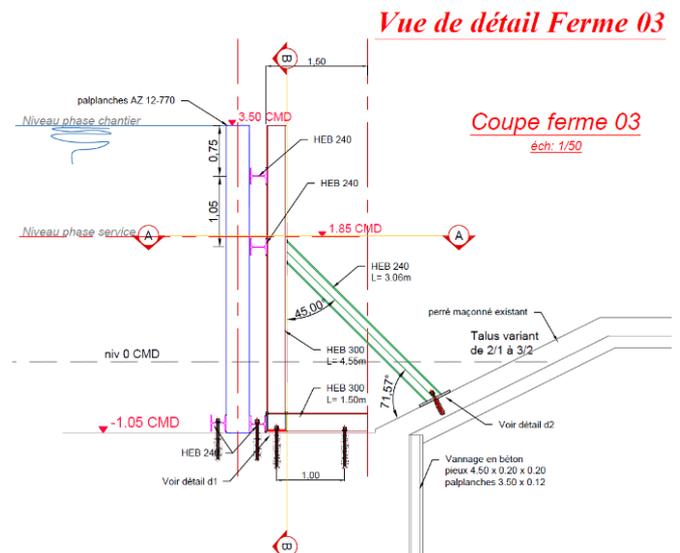
FIGURE 15 : COUPE TYPE DE LA STRUCTURE MECANO-SOUDEE AU DROIT DU RADIER AMONT DE L'OUVRAGE TIXIER

La présence de ce radier a empêché la mise en œuvre du projet tel que prévu au marché. La collaboration efficace entre le Maître d'œuvre, le Maître d'Ouvrage et l'Entreprise a permis de rapidement dégager une solution technique pour pallier cet aléa et limiter l'impact sur le planning, et donc les coûts de l'opération, un objectif étant de limiter, voire éviter les frais d'immobilisation.

La solution a consisté en la mise en place par moyens subaquatiques d'une structure mécano-soudée scellée sur le radier (Figure 15). La structure est autostable en situation définitive mais a été étayée pour la phase provisoire par des jambes de forces reposant sur le perré (avec sollicitation uniquement en compression grâce à des dispositions particulières évitant la sollicitation en traction).
