ΕΘΝΙΚΟ ΜΕΤΣΟΒΙΟ ΠΟΛΥΤΕΧΝΕΙΟ
ΣΧΟΛΗ ΑΡΧΙΤΕΚΤΟΝΩΝ
ΕΡΓΑΣΤΗΡΙΟ ΤΕΧΝΙΚΩΝ ΥΛΙΚΩΝ
ΔΙΕΥΘΥΝΤΗΣ: ΚΑΘΗΓΗΤΗΣ ΑΙΜ. Γ. ΚΟΡΩΝΑΙΟΣ

ΗΡΑΚΛΗΣ ΤΟΥ FARNESE

ΑΘΗΝΑ 2005

Ερευνητικό έργο: Τεκμηρίωση της συντήρησης γύψινων αντιγράφων των γλυπτών Ηρακλής του Farnese, Φλώρα του Farnese και Νίκης της Σαμοθράκης

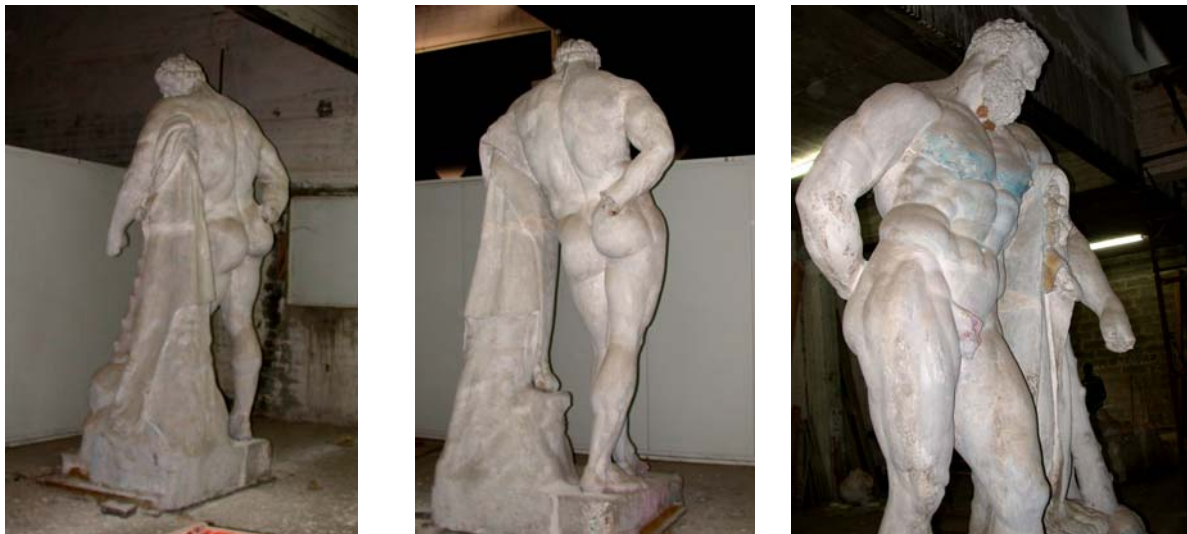
Εικόνα 2.1: Όψεις της αρχικής κατάστασης του γλυπτού

Τα τμήματα του εσωτερικού σκελετού όπως το ξύλο και τα μεταλλικά ελάσματα, είχαν υποστεί σημαντικές φθορές λόγω του μεγάλου χρόνου παραμονής σε υγρό περιβάλλον. Έτσι τα μεταλλικά ελάσματα είχαν υποστεί διάβρωση ενώ το ξύλο έχει αποσυντεθεί κατά το μεγαλύτερο μέρος του.

Λόγω της υπάρχουσας κατάστασης όταν το άγαλμα βρίσκεται σε κατακόρυφη θέση συμπεραίνουμε ότι το γλυπτό είναι τουλάχιστον σε οριακή ευστάθεια. Είναι βέβαιο ότι το γλυπτό έχει υποστεί στατικές αλλά και δυναμικές φορτίσεις (μεταφορές, σεισμοί). Όμως το γλυπτό έχει καταπονηθεί σε αυτές τις φορτίσεις όταν η γύψος δεν είχε υποστεί την γήρανση που έχει υποστεί έως σήμερα. Λόγω της φθοράς που έχει υποστεί η γύψος και λόγω του ότι δεν υπάρχει ασφαλής σκελετός στο εσωτερικό

Ιδιαίτερο πρόβλημα παρουσιάζονταν σε ασυνέχειες του υλικού, οι οποίες βρίσκονταν σε επιφάνειες μεταξύ των διαφόρων φάσεων του έργου. Εκτιμήθηκε ότι λόγω της φθοράς του σκελετού και των υλικών του, ήταν βέβαιη η αστοχία του έργου στα σημεία αυτά με την παραμικρή μετακίνησή του.

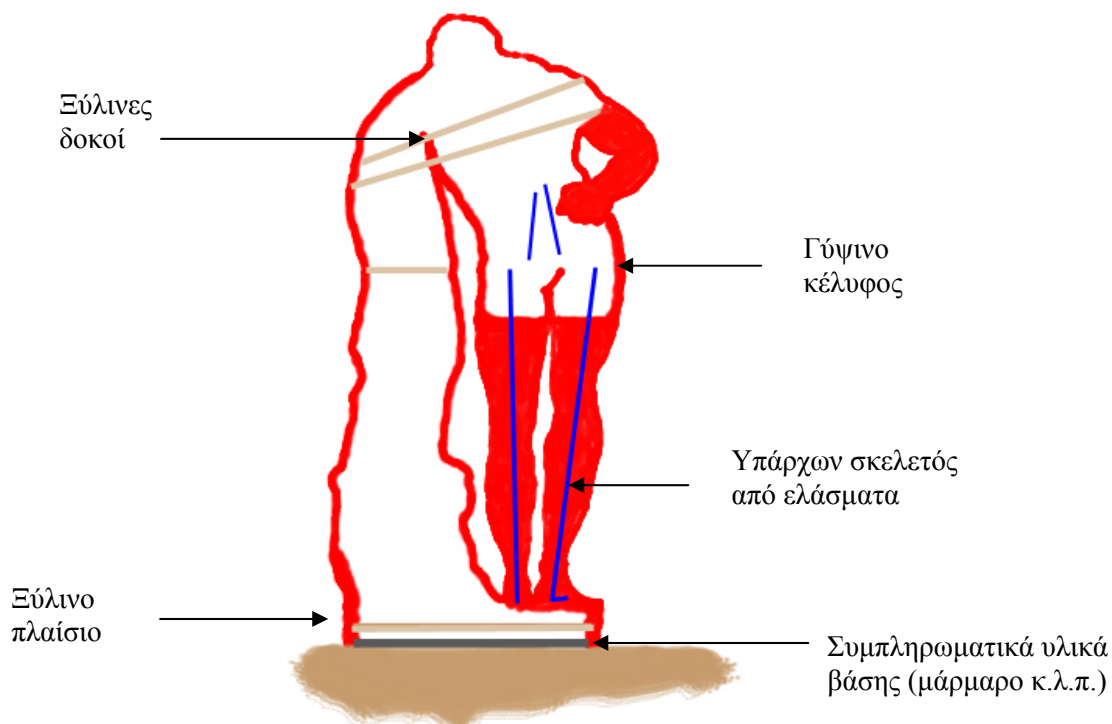
Το πάχος του κελύφους στο άνω μέρος του έργου είναι περί τα πέντε εκατοστά ενώ πλησίον της βάσης είναι περί τα δέκα εκατοστά. Το αντίγραφο είχε ενισχυθεί εσωτερικά από ξύλινες δοκούς διατομής 6Χ6 εκ. που είχαν τοποθετηθεί εγκάρσια στο εσωτερικό της κοιλιακής του χώρας και υπό μορφή πλαισίου στη βάση του. Το αντίγραφο, είχε επίσης ενισχυθεί και από ελάσματα που είχαν τοποθετηθεί στα πόδια του και στην κοιλιακή χώρα (στην ένωση του κορμού με τα πόδια του). Η εσωτερική επιφάνεια της βάσης αποτελούνταν από διάφορα υλικά κολλημένα στη γύψο όπως διάφορα κομμάτια μάρμαρο και ξύλα.

Εικόνα 2.2: Ενδεικτική τομή της αρχικής κατάστασης του γύψινου αντιγράφου

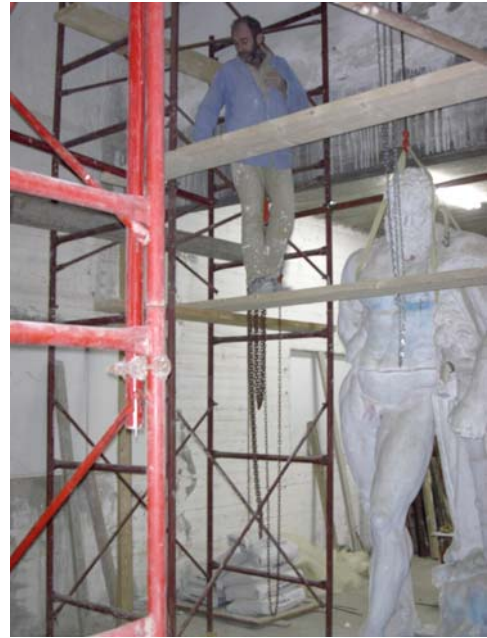
Εικόνα 3.1: Διαχωρισμός των φάσεων κατασκευής

Η αποσυναρμολόγηση του αντιγράφου έγινε αφού είχαν εντοπιστεί οι ενώσεις των φάσεων κατασκευής. Οι ενώσεις αποκαλύφθηκαν και το έργο αποσυναρμολογήθηκε στις φάσεις στις οποίες κατασκευάστηκε.

Για να αποκολληθεί το άνω μέρος του γλυπτού (Φάση 1) ο κορμός ανυψώθηκε από τα συστήματα τροχαλιών και ακολούθως μετακινήθηκε οριζόντια με φορείο. Με την βοήθεια των συστημάτων ανύψωσης κατασκευάστηκε γύψινο εκμαγείο του αποτυπώματος του κάτω μέρους της Φάσης 1 έτσι ώστε το εκμαγείο να γίνει οδηγός συγκολλήσεως στις Φάσεις 2 και 3. Η εργασία αυτή έγινε έτσι ώστε να είναι ακριβής η συγκόλληση των Φάσεων 2 και 3 κατά την αποκατάστασή τους.

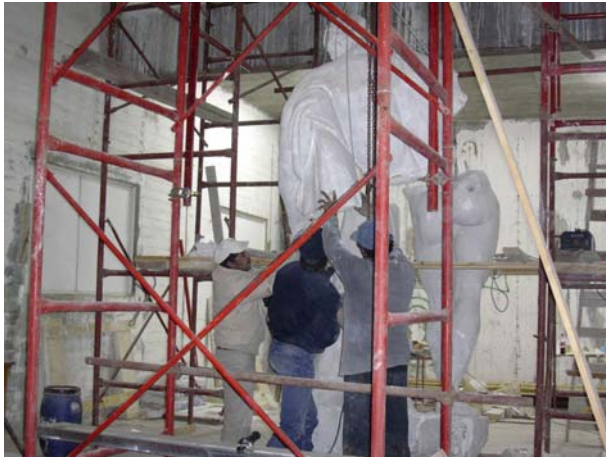
Εικόνα 3.8: Αφαίρεση υλικού από το εσωτερικό μέρος του γύψινου κελύφους

Κατά την διάρκεια των εργασιών αποκατάστασης του αντιγράφου ήταν απαραίτητη η σωστή τοποθέτηση σε ασφαλείς θέσεις εργασίας των φάσεων του έργου καθ' όλη τη διάρκεια της συντήρησής του. Για την συντήρηση του αντιγράφου, τα μέρη τοποθετούνταν σε ασφαλείς θέσεις εργασίας και αφαιρούνταν με προσοχή κομμάτια του υλικού από το εσωτερικό του γύψινου κελύφους.

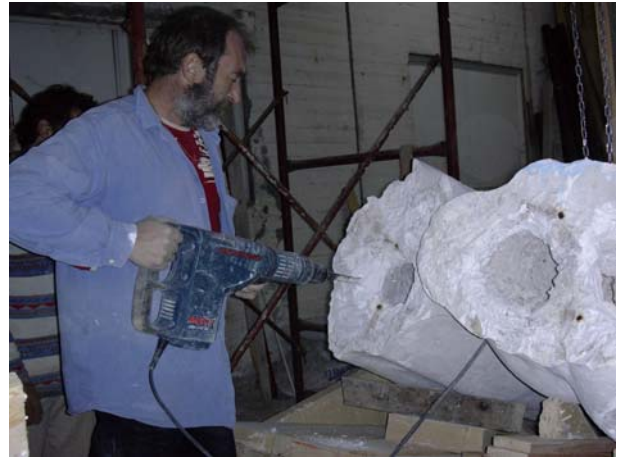
Εικόνα 3.9: Αφαίρεση υλικού από το εσωτερικό μέρος του γύψινου κελύφους

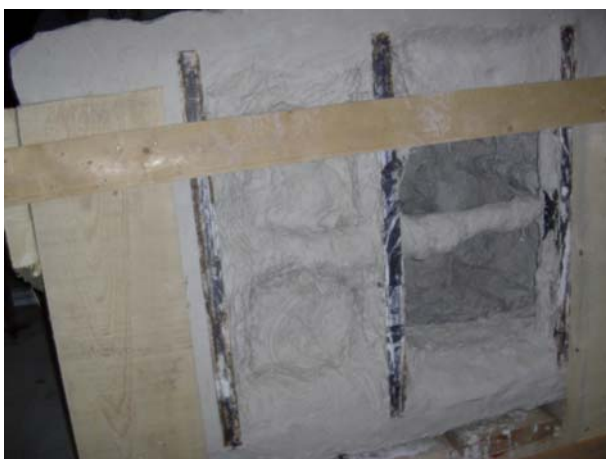
Εικόνα 3.12: Κάτω όψη της βάσης του έργου μετά την κατασκευή σκελετού ενίσχυσης

Ακολούθως κατασκευάστηκε μεταλλικό πλαίσιο βάσης και μεταλλικός σκελετός στο εσωτερικό του έργου έτσι ώστε το έργο να μπορεί να παραλάβει εγκάρσιες στατικές είτε δυναμικές φορτίσεις και να μπορεί να τοποθετηθεί με ασφάλεια σε οριζόντια θέση για να μεταφερθεί. Τα διάφορα μέρη του σκελετού συγκολλήθηκαν με ηλεκτροκόλληση επάνω στο πλαίσιο της βάσης του έργου και μεταξύ τους έτσι ώστε ο σκελετός να λειτουργεί ως ενιαίος φορέας.

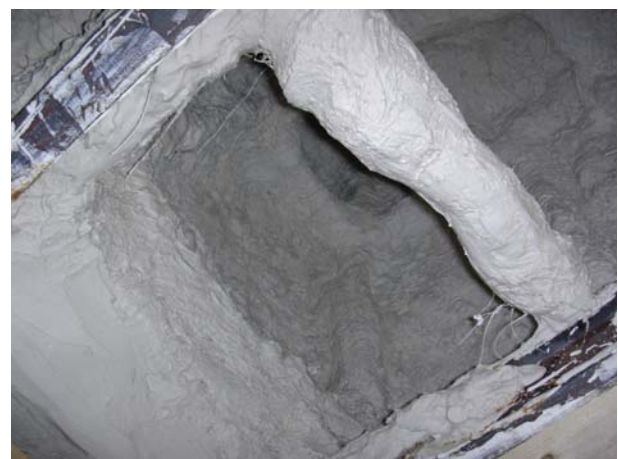
Εικόνα 3.13: Εσωτερική όψη του κορμού στήριξης του έργου. Ενίσχυση από ινοπλισμένη γύψο

Ο σκελετός επενδύθηκε με ινοπλισμένη γύψο. Η επένδυση έγινε με τέτοιο τρόπο έτσι ώστε να συνδεθούν, η ινοπλισμένη γύψος του σκελετού, με την ινοπλισμένη γύψο του εσωτερικού του κελύφους του έργου που θα τοποθετηθεί στην συνέχεια στο εσωτερικό του κελύφους του έργου. Στόχος της κατασκευής ήταν ο σκελετός να λειτουργεί ενιαία μαζί με το κέλυφος.

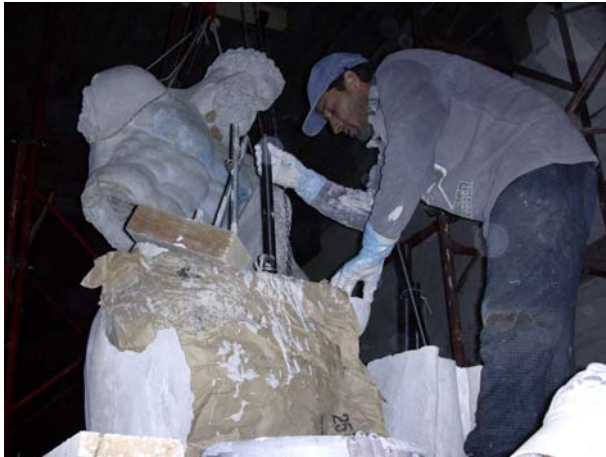
Εικόνα 3.14: Ενίσχυση του σκελετού με ινοπλισμένη γύψο

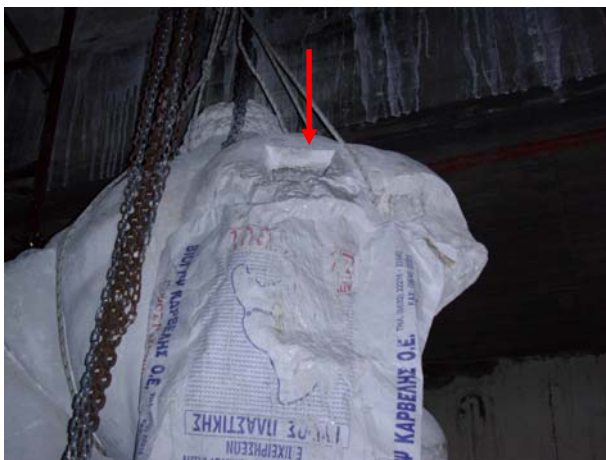
Εικόνα 3.20: Οπή συμπλήρωσης ζώνης γύψου από τον κορμό του έργου (Φάση 1)

Κατά το πέρας των εργασιών αποκατάστασης του κελύφους και μόλις συγκολλήθηκε ο κορμός του έργου (Φάση 1) με το κάτω μέρος του έργου (Φάσεις 2, 3), χυτεύτηκε γύψος από οπή στο άνω μέρος του κελύφους. Η γύψος χυτεύτηκε με τέτοιο τρόπο ώστε να δημιουργηθούν ζώνες στα σημεία αποκόλλησης των φάσεων του έργου. Οι ζώνες αυτές ενοποίησαν τις φάσεις της κατασκευής, το κέλυφος και τον σκελετό του έργου.

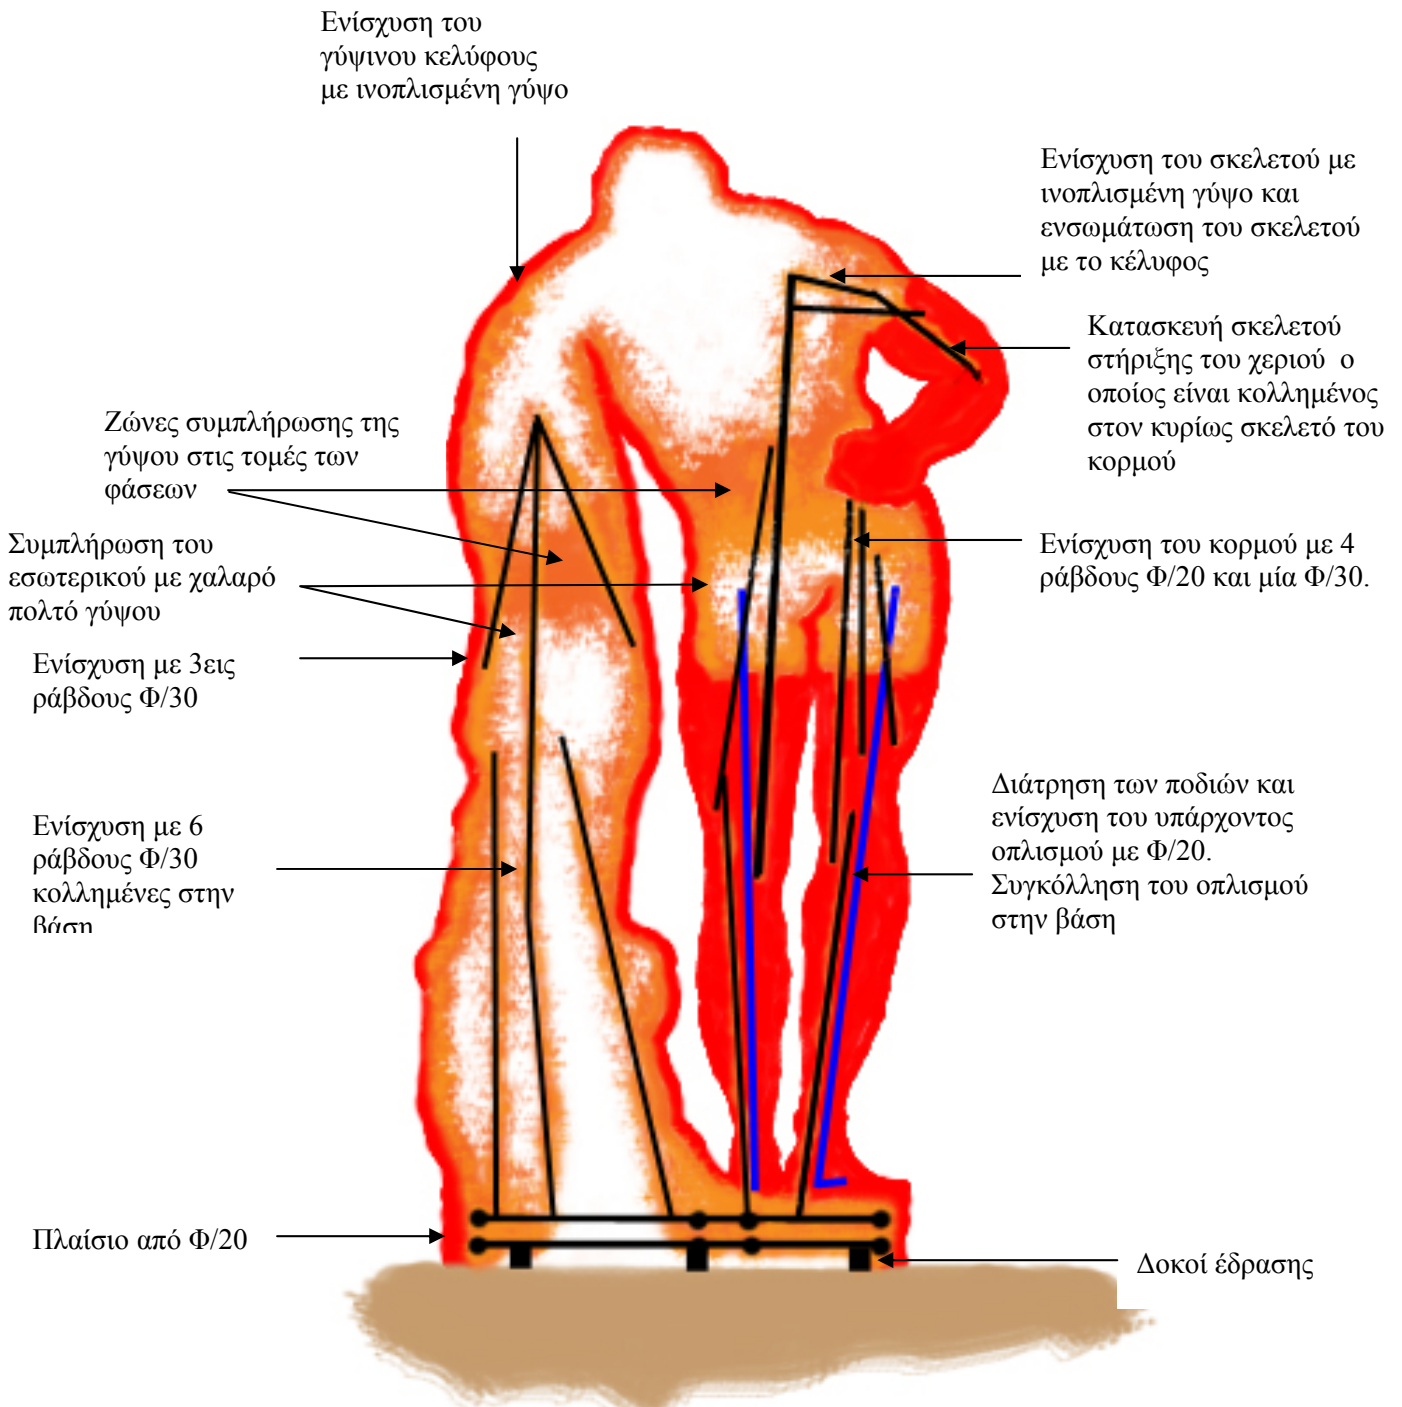
Εικόνα 3.22: Ενδεικτική τομή της οριστικής κατάστασης του έργου

Κατά την κατασκευή του σκελετού και μετά την αφαίρεση μέρους της γύψου που είχε υποστεί φυσική γήρανση, το γύψινο κέλυφος ενισχύθηκε εσωτερικά από ινοπλισμένη γύψο έτσι ώστε το κέλυφος να ενισχυθεί επαρκώς, δηλαδή τουλάχιστον όσο ήταν πριν την αποκόλληση της γύψου.

Ορισμένα μέρη στο εσωτερικό του έργου συμπληρώθηκαν από χαλαρό πολτό γύψου-χάρτου. Αυτό έγινε κυρίως για να μην αυξηθεί το βάρος εκεί όπου δεν υπάρχουν ιδιαίτερα προβλήματα στις στηρίξεις του κελύφους και να καθοριστούν ζώνες για την χύτευση γύψου στο εσωτερικό του έργου.

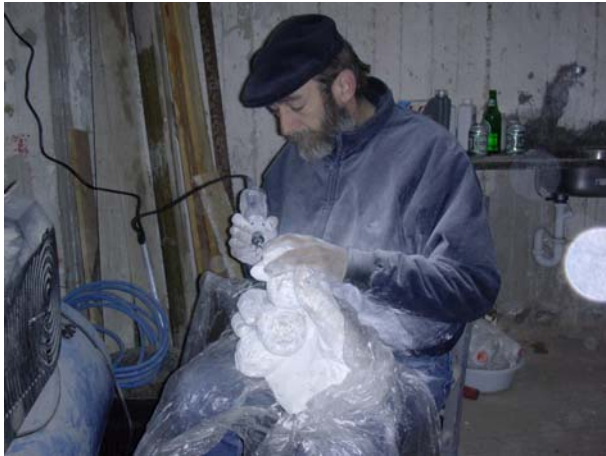
Εικόνα 3.27: Καθαρισμός της επιφάνειας του χεριού με μηχανικά μέσα

Λόγω της βίαιας συμπεριφοράς που έχει υποστεί το γλυπτό ήταν απαραίτητος ο καθαρισμός της επιφάνειας του έργου από τα ίχνη τους. Ο καθαρισμός αυτός έγινε με αέρα υπό πίεση και με μηχανικά μέσα.

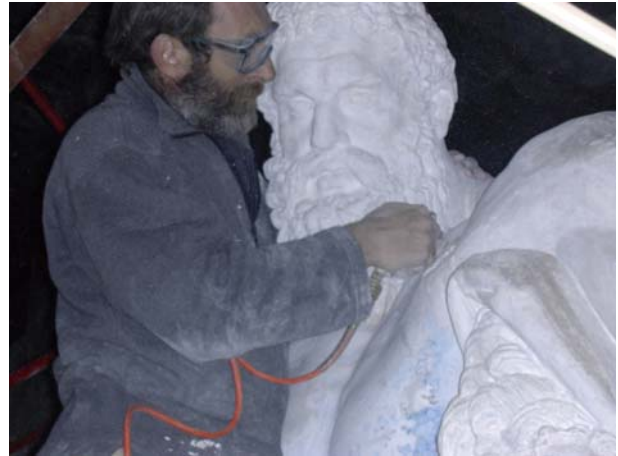
Εικόνα 3.28: Καθαρισμός λεπτομερειών με αέρα υπό πίεση

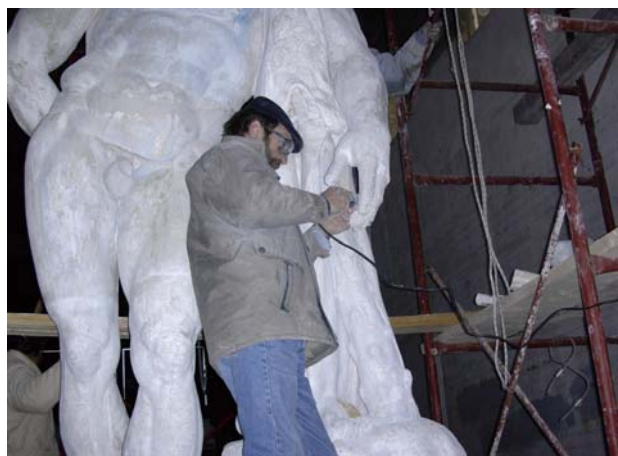
Εικόνα 3.30: Καλλιτεχνική συμπλήρωση και επεξεργασία των δακτύλων του αριστερού χεριού

Εκτός αυτού εντοπίστηκαν από την βιβλιογραφία εικόνες του πρωτοτύπου έργου που βρίσκεται στο Αρχαιολογικό Μουσείο της Νάπολη. Με οδηγούς τις εικόνες της βιβλιογραφίας κατασκευάστηκαν μέρη του αγάλματος που είχαν καταστραφεί, όπως τα δάχτυλα του αριστερού χεριού, δάχτυλα του ποδιού και μέρη από το υπογάστριο.

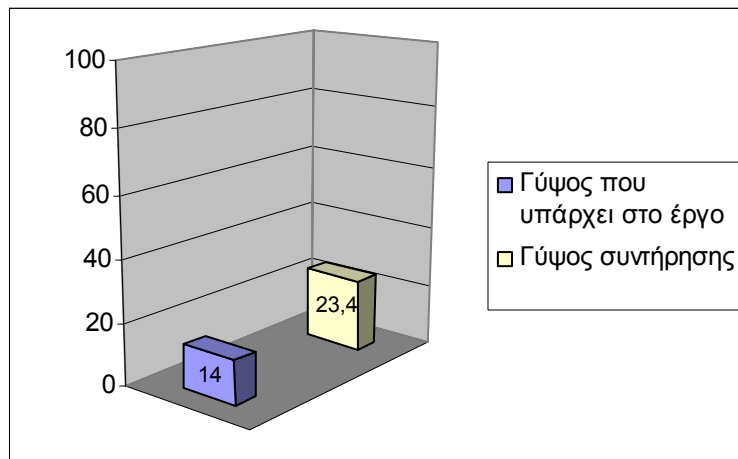
Σύμφωνα με μετρήσεις στο εργαστήριο διαπιστώθηκε ότι κατά την διάρκεια επίστρωσης της πατίνας οι νέες συμπληρώσεις γύψου είχαν διαφορετική υγρασία από την γύψο που υπήρχε στο έργο.

Εικόνα 3.31: Περιεκτικότητα υγρασίας, σε διάφορα μέρη του κελύφους του έργου

Για τον λόγο αυτό η πατίνα επιλέχθηκε να είναι διαπερατή (πατίνα πηλού) έτσι ώστε το υλικό να μπορεί να μεταβιβάζει την υγρασία του στο περιβάλλον χωρίς να δημιουργούνται μόνιμοι εγκλωβισμοί της υγρασίας στο εσωτερικό του (υγρασία ισορροπίας).

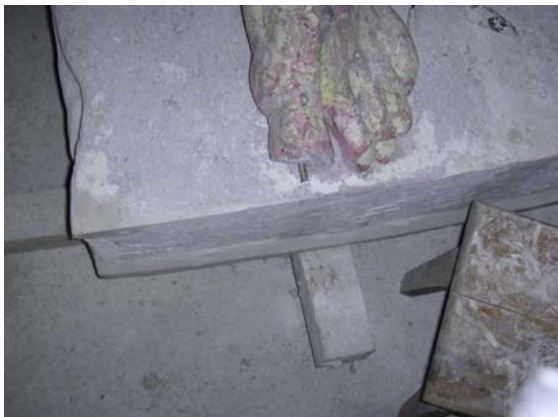
Εικόνα 3.32: Εικόνα του αριστερού ποδιού πριν την αποκατάσταση

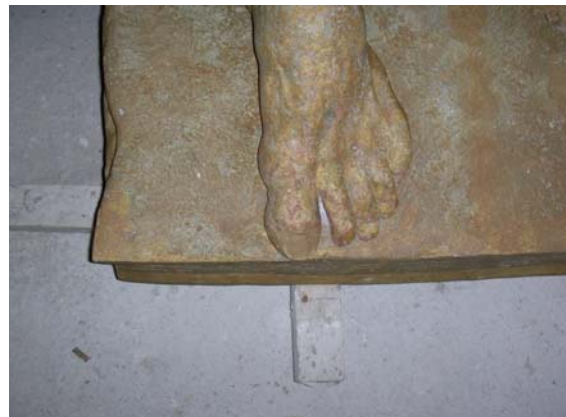
Εικόνα 3.33: Εικόνα του αριστερού ποδιού μετά την αποκατάσταση

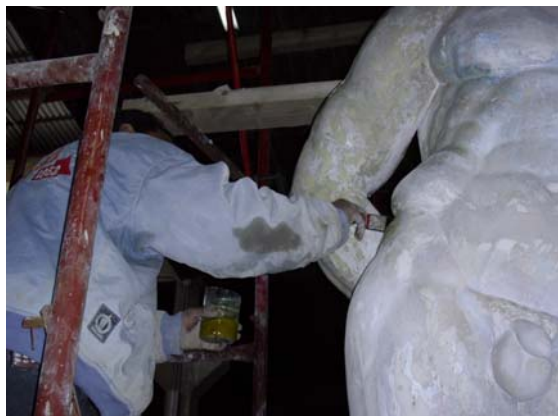
Εικόνα 3.34: Επάλειψη με λινέλαιο

Μετά την καλλιτεχνική συμπλήρωση του έργου έγινε επάλειψη με λινέλαιο στην επιφάνεια του έργου έτσι ώστε να μειωθεί το πορώδες της γύψου.

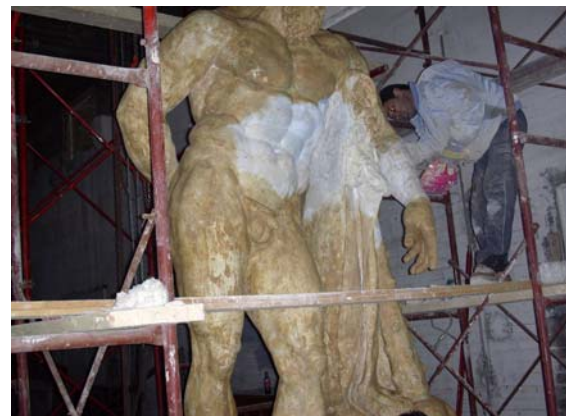
Εικόνα 3.35: Εργασίες πατίνας του έργου

Στην συνέχεια έγινε επεξεργασία της επιφάνειας του έργου με πατίνα από πηλό χρώματος καφέ και σε συγκεκριμένα σημεία με πηλό χρώματος πρασίνου (τύπου Κρήτης). Η πατίνα με πηλό χρώματος πρασίνου επιλέχθηκε για να καλυφθούν σε ορισμένα σημεία χρωματικά υπολείμματα που είχαν παραμείνει επάνω στο γλυπτό και δεν ήταν δυνατό να αφαιρεθούν χωρίς να αλλοιωθεί η υφή του έργου.
