ΘΕΡΜΙΚΗ ΣΥΜΠΕΡΙΦΟΡΑ ΚΤΗΡΙΩΝ ΣΤΟ ΤΕΧΝΟΛΟΓΙΚΟ ΠΟΛΙΤΙΣΤΙΚΟ ΠΑΡΚΟ ΛΑΥΡΙΟΥ

Δημοσιεύσεις Εργαστηρίου Τεχνικών Υλικών
Τεύχος 4

Διερεύνηση της θερμικής συμπεριφοράς κτηρίων στο Τεχνολογικό Πολιτιστικό Πάρκο Λαυρίου
Περίοδος εκτέλεσης: 2002-2003
Επιστημονικός υπεύθυνος: Καθ. Αιμ. Κορωνάιος
Κύριος ερευνητής: Γ.-Φοίβος Σαργέντης Υπ. Δρ.

Αθήνα, Οκτώβριος 2003

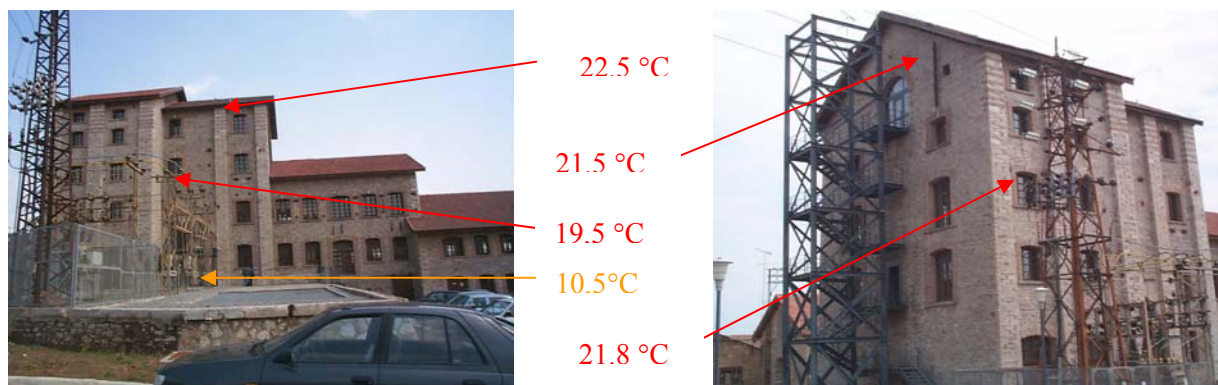
Κατά την διάρκεια των μετρήσεων την περίοδο χειμώνα (15-01-2002) η θερμοκρασία του περιβάλλοντος ήταν περίπου 10 °C, και συγκεκριμένα έξω από την κεντρική πόρτα του κτηρίου ήταν περίπου 10.5°C

Εικόνα 2.1: Μετρήσεις θερμοκρασιών στο «Ξυλουργείο» (15-1-2002)
Θέσεις μετρήσεων των θερμοκρασιών. Με κόκκινο σημειώνεται η εσωτερική θερμοκρασία και με κίτρινο η εξωτερική θερμοκρασία

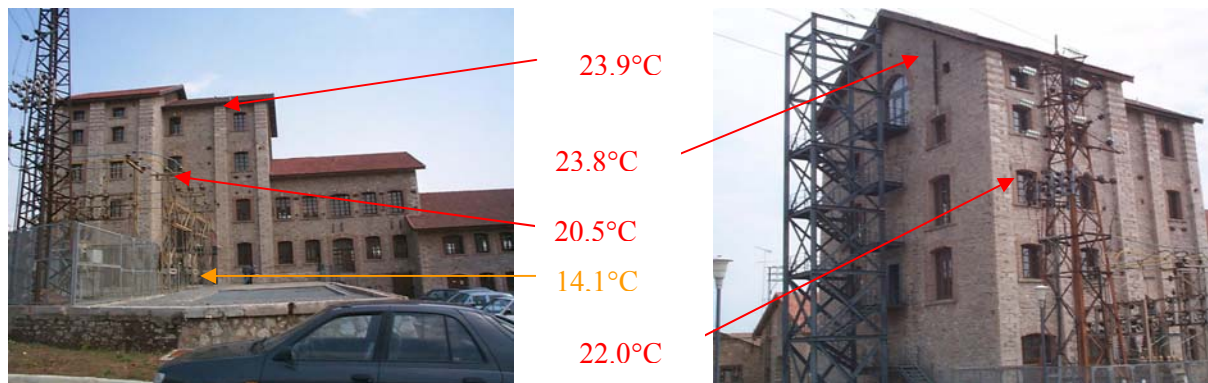
Κατά την διάρκεια των μετρήσεων της (28-03-2002) η θερμοκρασία του περιβάλλοντος ήταν περίπου 14°C, συγκεκριμένα δέ έξω από την κεντρική πόρτα του κτηρίου ήταν περίπου 14.1°C

Εικόνα 2.2: Μετρήσεις θερμοκρασιών στο «Ξυλουργείο» (28-3-2002)
 Θέσεις μετρήσεων των θερμοκρασιών. Με κόκκινο σημειώνεται η εσωτερική θερμοκρασία και με κίτρινο η εξωτερική θερμοκρασία

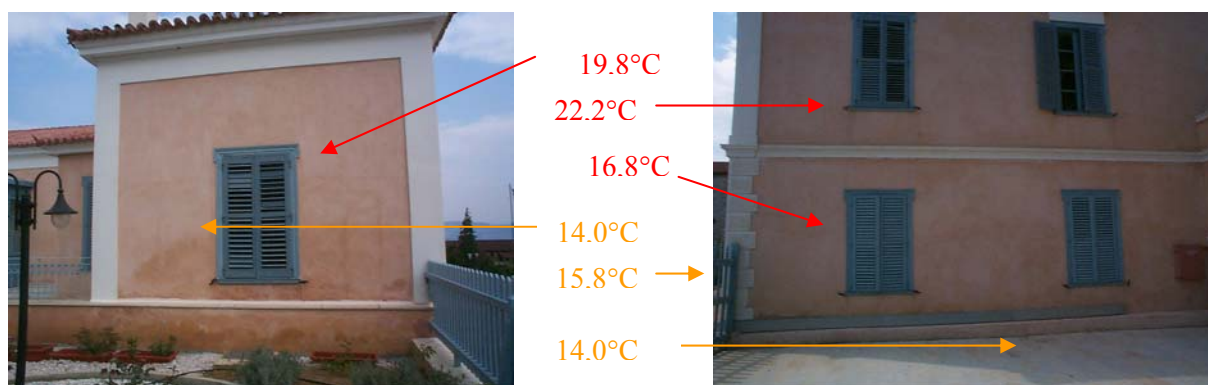
Στην «Βίλα Σερπιέρι» η θερμοκρασία στον εξωτερικό χώρο μπροστά από την είσοδο ήταν 14°C ενώ στον αντίστοιχο εσωτερικό χώρο που μελετήθηκε ήταν 19.8°C

Στον εξωτερικό χώρο μπροστά από το γραφείο της τεχνικής υποστήριξης του Λαυρίου εμετρήθη θερμοκρασία 15.8°C, ενώ η ίδια όψη προς την θάλασσα είχε θερμοκρασία 14,0 °C

Οι εσωτερικοί χώροι του γραφείου τεχνικής υποστήριξης και του γραφείου του διευθυντή είχαν θερμοκρασία 22.2°C ενώ αντίστοιχα ο εσωτερικός χώρος του κάτω ορόφου χωρίς θέρμανση είχε θερμοκρασία 16.8°C

Εικόνα 2.3: Μετρήσεις θερμοκρασιών στην «Βίλα Σερπιέρι»
 Θέσεις μετρήσεων των θερμοκρασιών. Με κόκκινο σημειώνεται η εσωτερική θερμοκρασία και με κίτρινο η εξωτερική θερμοκρασία

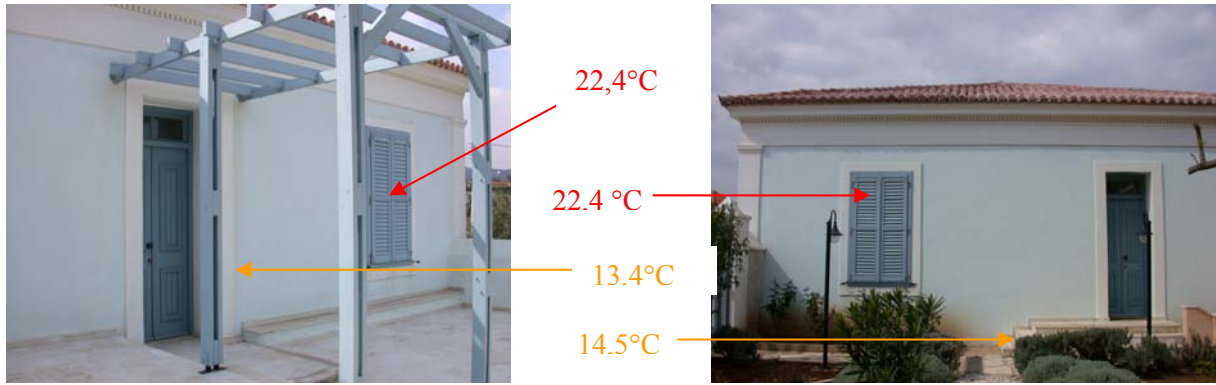
Κατά την διάρκεια των μετρήσεων στο «Φαρμακείο» (28-03-2002) ο περιβάλλον χώρος είχε θερμοκρασία 14.3°C (στην όψη προς τον δρόμο) 14.5°C (στην αυλή του κτηρίου) ενώ στον εξώστη είχε 13.4°C. Κατά την διάρκεια των μετρήσεων στο εσωτερικό του κτηρίου η θερμοκρασία ήταν 22,4°C. Μετά από 45' λόγω ηλιοφάνειας, η εξωτερική θερμοκρασία ανήλθε στους 17.2°C (στην όψη προς τον δρόμο).

Εικόνα 2.4: Μετρήσεις θερμοκρασιών στο «Φαρμακείο»
 Θέσεις μετρήσεων των θερμοκρασιών του κτηρίου. Με κόκκινο σημειώνεται η εσωτερική θερμοκρασία και με κίτρινο η εξωτερική θερμοκρασία

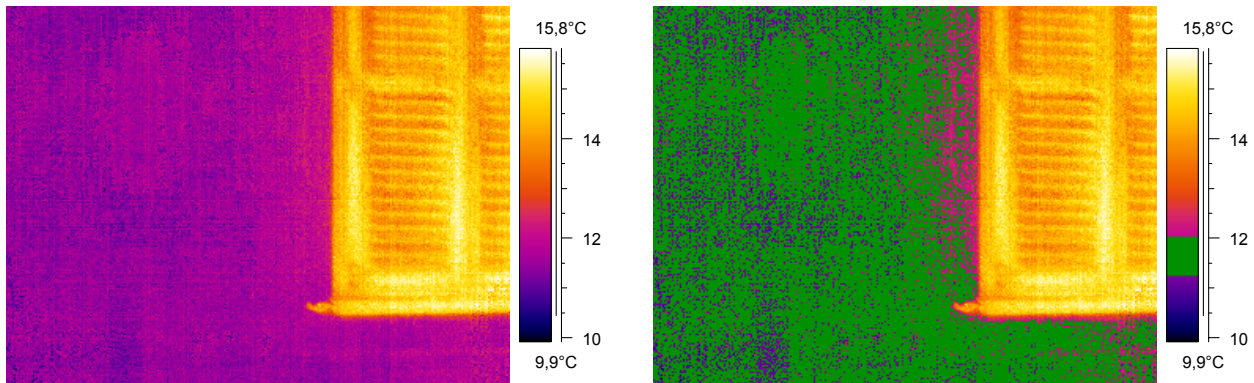
Στο κτιριακό κέλυφος του «Φαρμακείου» και της «Βίλα Σερπιέρι» δεν παρατηρήθηκαν θερμογέφυρες στην κατασκευή με εξαίρεση μία καπνοδόχο στην «Βίλα Σερπιέρι» από την οποία παρατηρείται διαρροή αέρα.

Εικόνα 3.1: Παράθυρο και τοιχοποιία του «Φαρμακείου»
Θερμογράφημα παραθύρου και τοιχοποιίας του κτηρίου «Φαρμακείο».

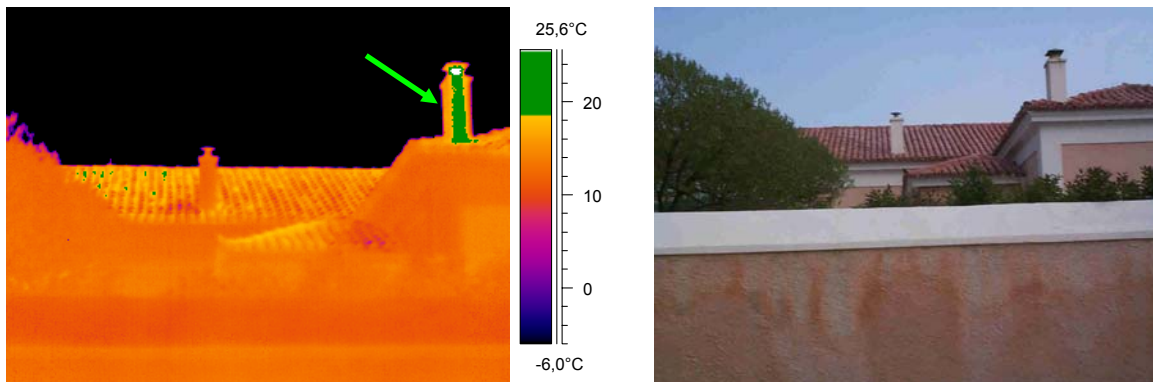
Εικόνα 3.2: Η στέγη της «Βίλας Σερπιέρι»
Θερμογράφημα και αντίστοιχη εικόνα της οροφής της «Βίλα Σερπιέρι»

Οι καπνοδόχοι έχουν παραμείνει από τζάκια που έχουν καταργηθεί κατά την αποκατάσταση των κτηρίων. Από την θερμογραφία προκύπτει ότι στη δεξιά καπνοδόχο αναπτύσσεται μεγάλη θερμοκρασία, προφανώς λόγω διαρροής του θερμού αέρα από το εσωτερικό προς το περιβάλλον. Αντίθετα στην άλλη καπνοδόχο δεν παρατηρείται το φαινόμενο αυτό επειδή η καπνοδόχος έχει αχρηστευθεί και σφραγισθεί.

Στα μικρού ύψους κτήρια («Βίλα Σερπιέρι», «Φαρμακείο», «Ρολόι») δεν διαπιστώθηκαν σημαντικές απώλειες θερμότητας από θερμογέφυρες. Διαπιστώθηκε έντονη απώλεια θερμότητας από μία καπνοδόχο της «Βίλα Σερπιέρι» η οποία όμως δεν δημιουργεί πρόβλημα στο κτήριο να λειτουργεί σωστά θερμικά και να αναπτύσσονται ικανοποιητικές θερμοκρασίες στον εσωτερικό χώρο κατά τις ψυχρές ημέρες του χειμώνα.

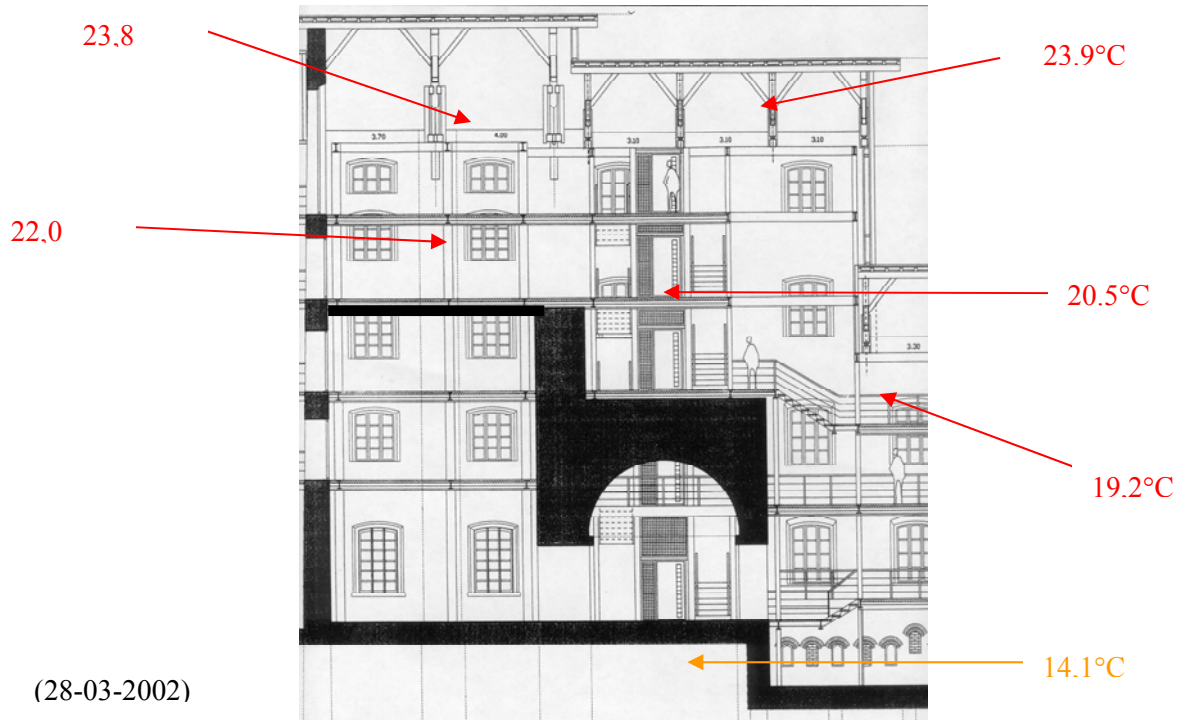
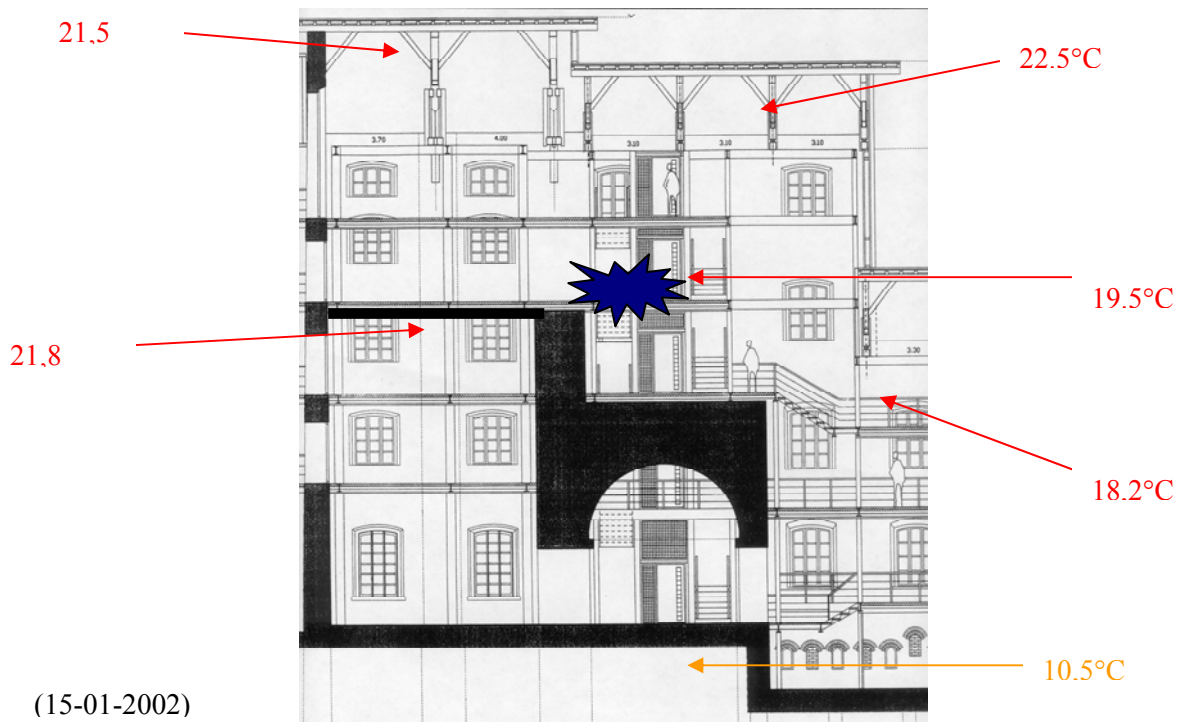
Από τις μετρήσεις των εσωτερικών θερμοκρασιών, διαπιστώθηκε σχετική κίνηση αέρα στο εσωτερικό του κτηρίου δεδομένου ότι ο χώρος είναι ενιαίος χωρίς διαχωριστικά πετάσματα.

Οι χώροι επικοινωνούν όλοι μεταξύ τους. Τόσο μεταξύ των ορόφων αλλά και μεταξύ των γραφείων δεν υπάρχουν διαχωριστικά ή θύρες.

Εικόνα 3.4: Μέτρηση θερμοκρασιών στο «Ξυλουργείο»

Εις την θέση που σημειώνεται με αστερίσκο παρατηρήθη ρεύμα ψυχρού αέρος προερχόμενον από καθοδικό ρεύμα από εγκλωβισμένο στρώμα ψυχρού αέρα εις την ανώτατη στάθμη του κτηρίου

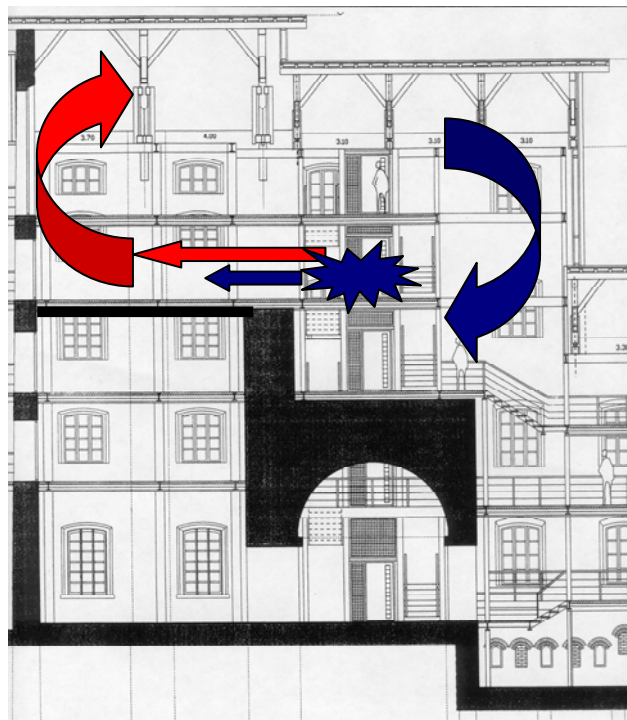
Εικόνα 3.5: Ερμηνεία της κίνησης του αέρα μέσα στο κτήριο

1. Καλύτερη συναρμογή των αρμών των κουφωμάτων με την τοιχοποιία.
2. Έντεχνη αρμολόγηση θέσεων συναρμογής οροφής τοιχοποιίας ξύλινου πετάσματος.
3. Διαχωρισμός των χώρων με πετάσματα και θύρες ώστε να περιορίζεται εις τον ελάχιστον η κίνηση αέρα με δημιουργία ψυχρών ρευμάτων.

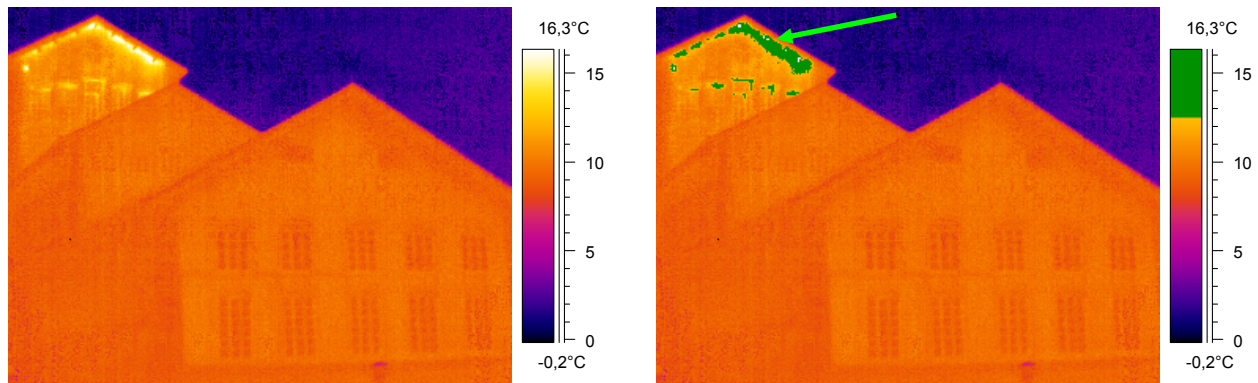
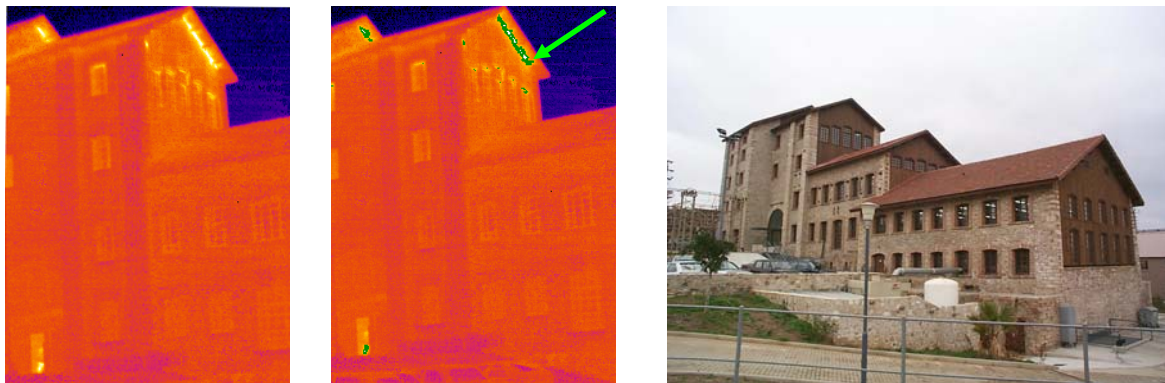
Εικόνα 3.6: Θερμογράφημα της όψης του «Ξυλουργείου» (15-01-2002)

Εικόνα 3.7: Η όψη του «Ξυλουργείου» (15-01-2002)
Θερμογράφημα και αντίστοιχη εικόνα του «Ξυλουργείου» (15-01-2002).

Στην θέση συναρμογής της οροφής με την τοιχοποιία παρατηρούνται έντονα υψηλές θερμοκρασίες. Συμπεραίνεται ότι εκεί παρατηρείται έντονη απώλεια θερμότητας προς το περιβάλλον λόγω μη επιμελημένης κατασκευής.

Γενικά η εξωτερική πλευρά του κελύφους δεν παρουσιάζει σε άλλες θέσεις αυξημένες θερμοκρασίες. Συνεπώς δεν παρατηρούνται θερμογέφυρες ούτε απώλεια θερμότητας από άλλα σημεία του κτηρίου

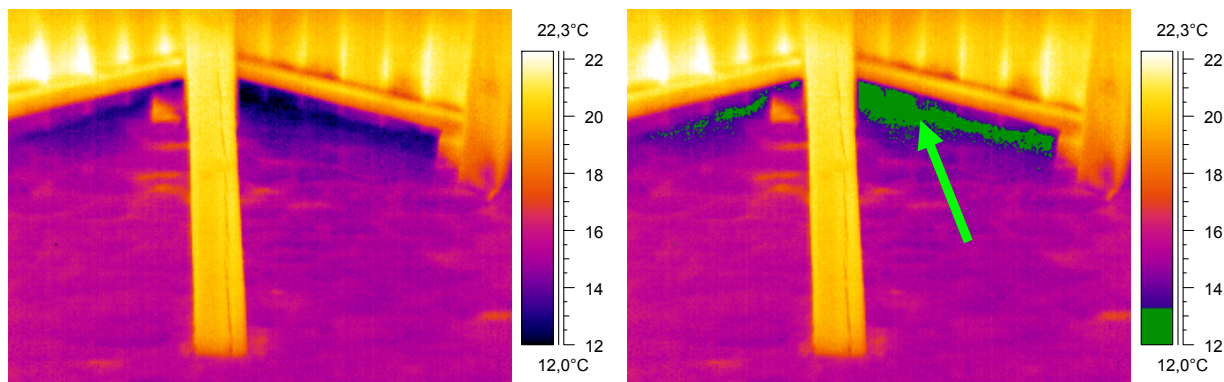
Εικόνα 3.8: Η οροφή του «Ξυλουργείου» (15-01-2002).
Θερμογράφηματα της σύνδεσης της οροφής με την τοιχοποιία του «Ξυλουργείου» (15-01-2002).

Όπως φαίνεται από το θερμογράφημα στο εσωτερικό της οροφής στην θέση της σύνδεσης της οροφής με την τοιχοποιία παρατηρούνται χαμηλές θερμοκρασίες.

Απώλεια θερμότητας διαπιστώνεται μόνο στην οροφή του άνω μέρους του βόρειου τμήματος της κατασκευής, ενώ δεν παρουσιάζεται στα χαμηλότερα (νότια τμήματα). Αυτό συμβαίνει γιατί τα νότια τμήματα δεν θερμαίνονται και βρίσκονται σε σχετική ισορροπία σε σχέση με το περιβάλλον.

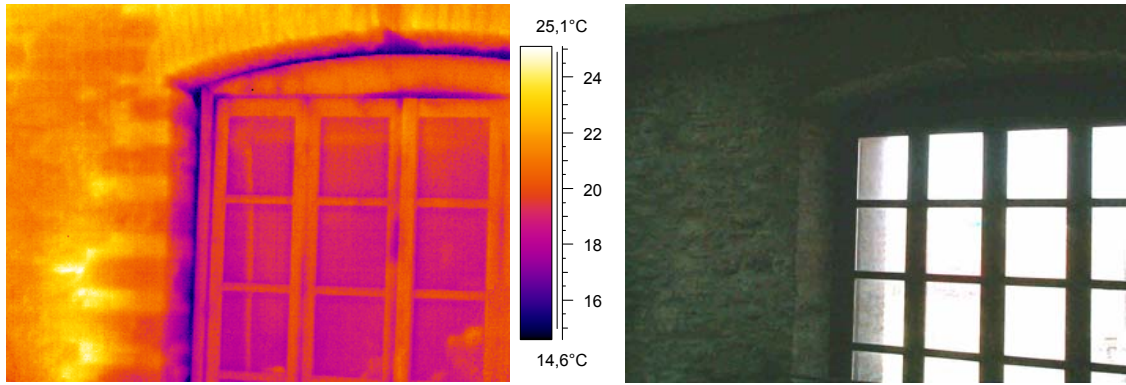
Παρατηρήθηκαν ακόμη απώλειες θερμότητας και από τους αρμούς των παραθύρων όπως παρουσιάζεται σε σχετικό θερμογράφημα. Η απώλεια δεν προέρχεται από τους αρμούς των παραθύρων των κουφωμάτων, αλλά από τους αρμούς συναρμογής του κουφώματος με την τοιχοποιία. Σε άλλα κτήρια του Τεχνολογικού Πάρκου οι απώλειες αυτές είχαν πολύ μικρότερη ένταση. Στο «Ξυλουργείο» οι απώλειες αυτές δημιουργούν πρόβλημα λόγω του μεγάλου αριθμού των παραθύρων του κτηρίου.

Εικόνα 3.9: Θερμογραφήματα και εικόνα τυπικού παραθύρου του «Ξυλουργείου» (28-03-2002).

Όπως προκύπτει από την θερμογραφία στο εσωτερικό του κτηρίου, στον αρμό του κουφώματος αναπτύσσονται πολύ χαμηλές θερμοκρασίες (σε ορισμένα σημεία σχεδόν όσο η θερμοκρασία περιβάλλοντος 14 °C)

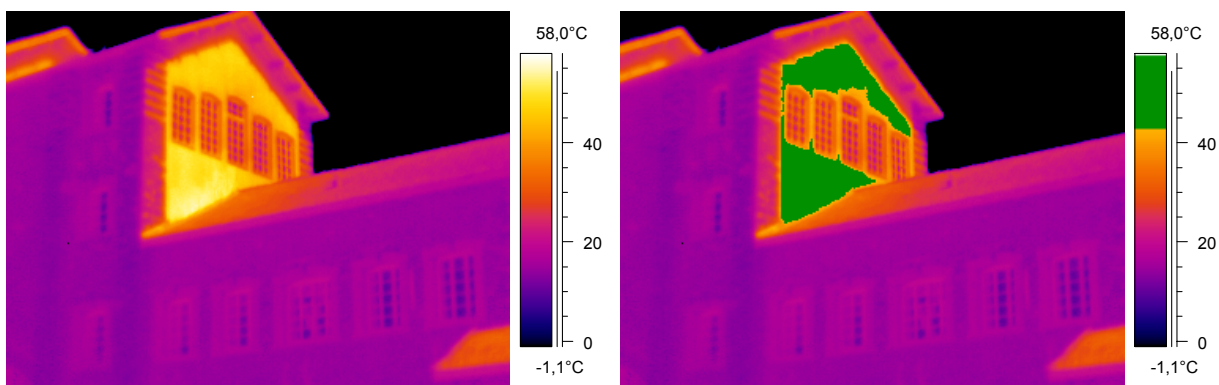
Όμως επειδή το κτήριο, αναπτύσσεται καθ' ύψος προς βοράν και έχει πολλά ανοίγματα στις νότιες όψεις του, εκμεταλλεύεται μορφολογικά την ηλιακή ακτινοβολία. Παρατηρείται όμως ότι τα υλικά της καθ' ύψος ανάπτυξης (ξύλινες όψεις) δεν αποθηκεύουν ενέργεια και δεν βοηθούν στην πλήρη θερμική εκμετάλλευση της ηλιακής ακτινοβολίας

Εικόνα 4.4: Θερμογράφημα της όψης του «Ξυλουργείου» ημέρα με ηλιοφάνεια

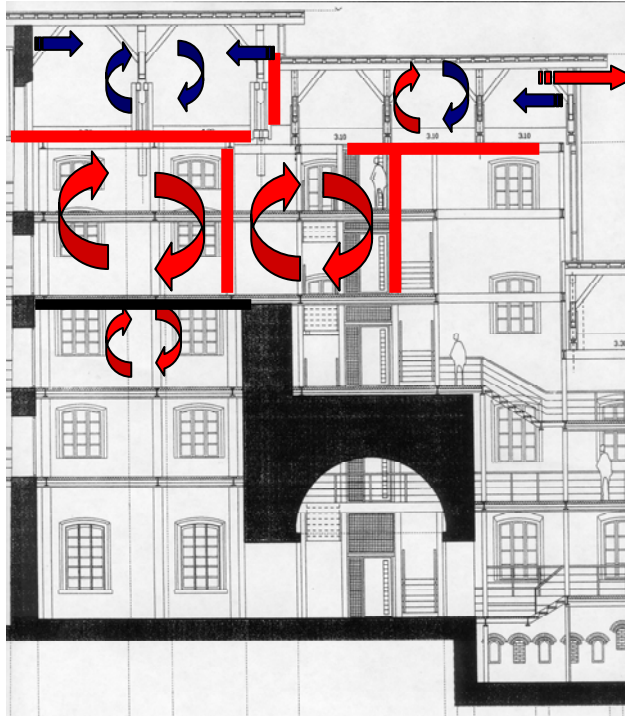
Εικόνα 5.1: Περιορισμός της κίνησης του αέρα μέσα στο κτήριο σύμφωνα με τα προτεινόμενα μέτρα (σημειώνονται με κόκκινο)
