ΕΚΤΙΜΗΣΗ ΤΗΣ ΣΥΜΠΕΡΙΦΟΡΑΣ ΤΗΣ ΠΛΑΚΑΣ ΕΠΙΚΑΛΥΨΕΩΣ ΤΩΝ ΠΛΑΤΕΙΩΝ ΚΕΝΤΡΟΥ ΤΗΣ ΠΟΛΥΤΕΧΝΕΙΟΥΠΟΛΗΣ ΖΩΓΡΑΦΟΥ ΕΝΑΝΤΙ ΤΟΥ ΚΑΤΑΚΡΗΜΝΙΖΟΜΕΝΟΥ ΝΕΡΟΥ

Δημοσιεύσεις Εργαστηρίου Τεχνικών Υλικών
Τεύχος 5

ΑΘΗΝΑ 2003

Εκτίμηση και μελέτη ομοιώματος, της συμπεριφοράς της πλάκας επικάλυψης των Πλατειών Κέντρου της Πολυτεχνειούπολης Ζωγράφου έναντι του κατακρημνιζόμενου νερού (ομβρίων) με την βοήθεια της θερμογραφίας

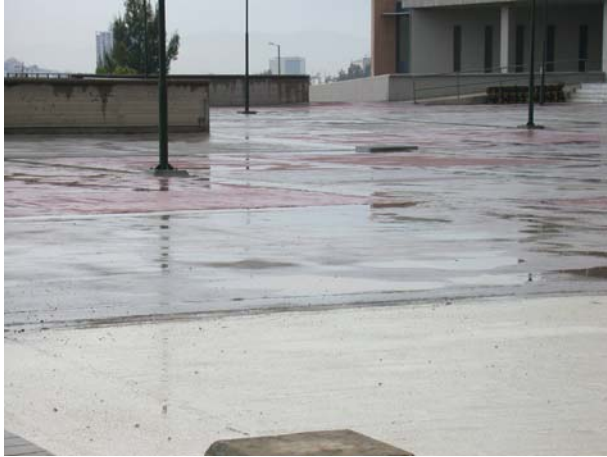
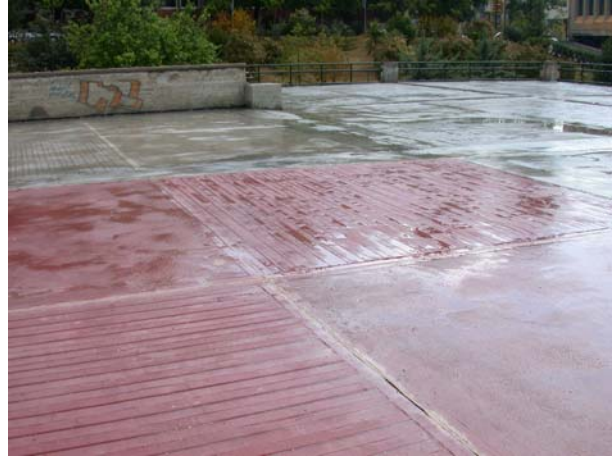
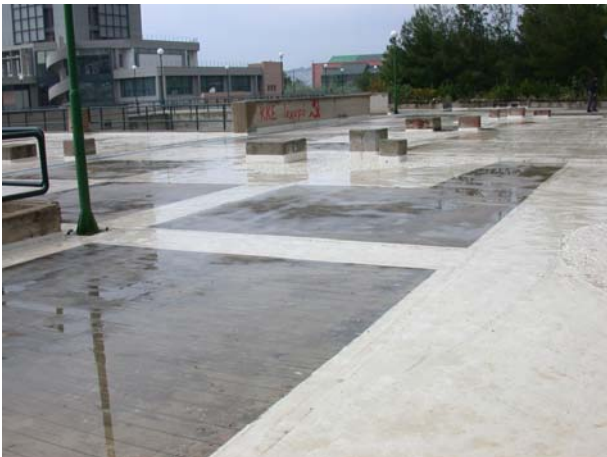
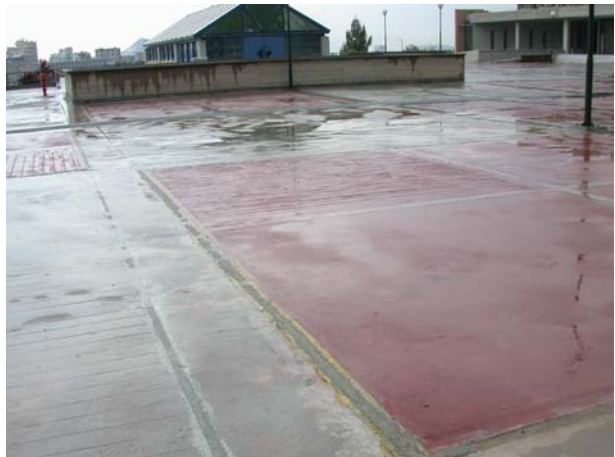
Η κατασκευή των Πλατειών Κέντρου ατυχώς δεν επιτρέπει την ακώλυτη απορροή των ομβρίων υδάτων λόγω των μικρών ρήσεων. Χαρακτηριστικές φωτογραφίες περιγράφουν την εικόνα των Πλατειών Κέντρου 15 λεπτά μετά την βροχή της 26-04-2002.

Εικόνα 4.9: Εικόνες των πλατειών λίγα λεπτά μετά την βροχή της 26-4-2002

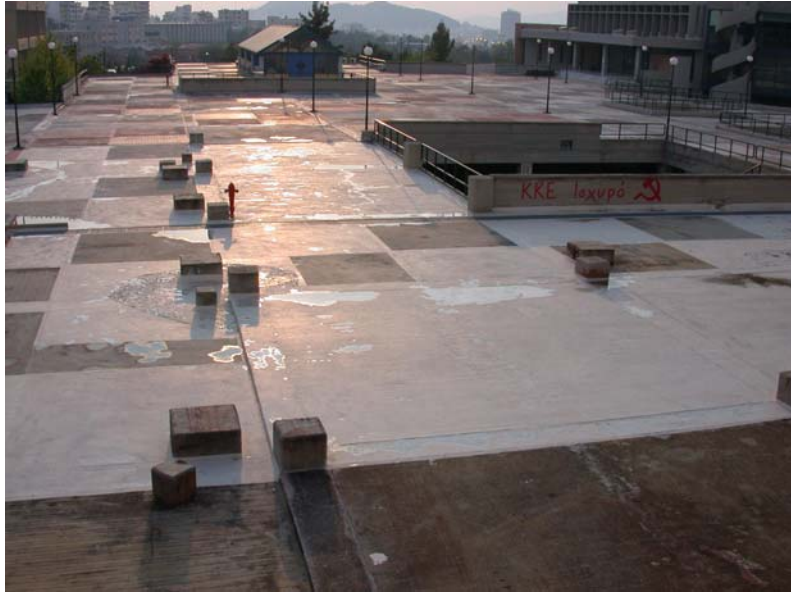
Εικόνα 4.10: Εικόνα των πλατειών τέσσερις ώρες μετά την βροχή

Από την χωροστάθμηση και τις φωτογραφίες προκύπτει ότι το νερό κατακρατείται σε μεγάλο μέρος της επιφάνειας της κατασκευής ακόμα και 4εις ώρες μετά την βροχή. Η χωροστάθμηση εντόπισε τα σημαντικότερα σημεία αστοχίας των ρήσεων χωρίς ωστόσο να εντοπίσει μικρότερες ατέλειες που φαίνονται όμως σε φωτογραφίες.

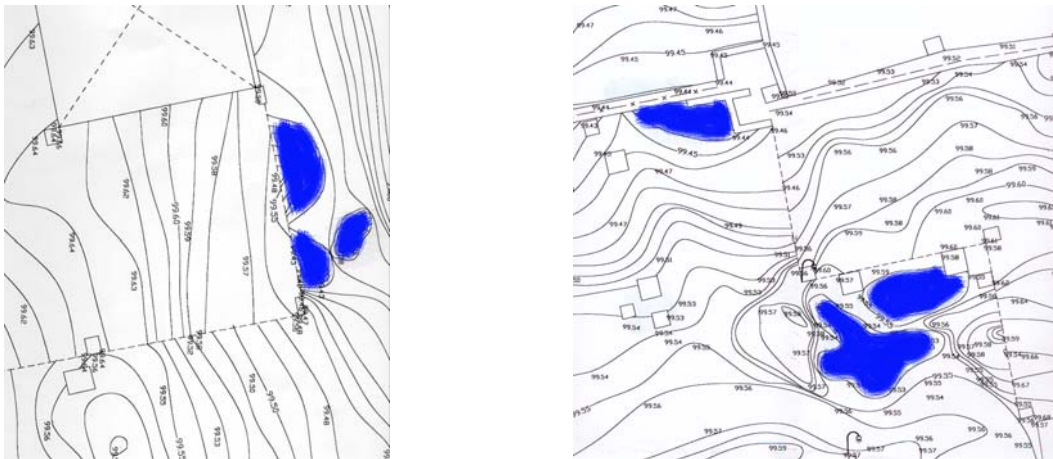
Για την μελέτη του προβλήματος, έγινε χωροστάθμηση, από την οποία διαπιστώθηκε ότι σε ορισμένα σημεία η κατασκευή παρουσιάζει αρνητικές ρήσεις, κατακρατώντας το νερό επάνω στην επιφάνεια των επιστρώσεων. Ενδεικτικά αποτελέσματα της χωροστάθμησης παρατίθενται:

Εικόνα 4.11: Περιοχές εγκλωβισμού ύδατος σύμφωνα με την χωροστάθμηση των πλατειών

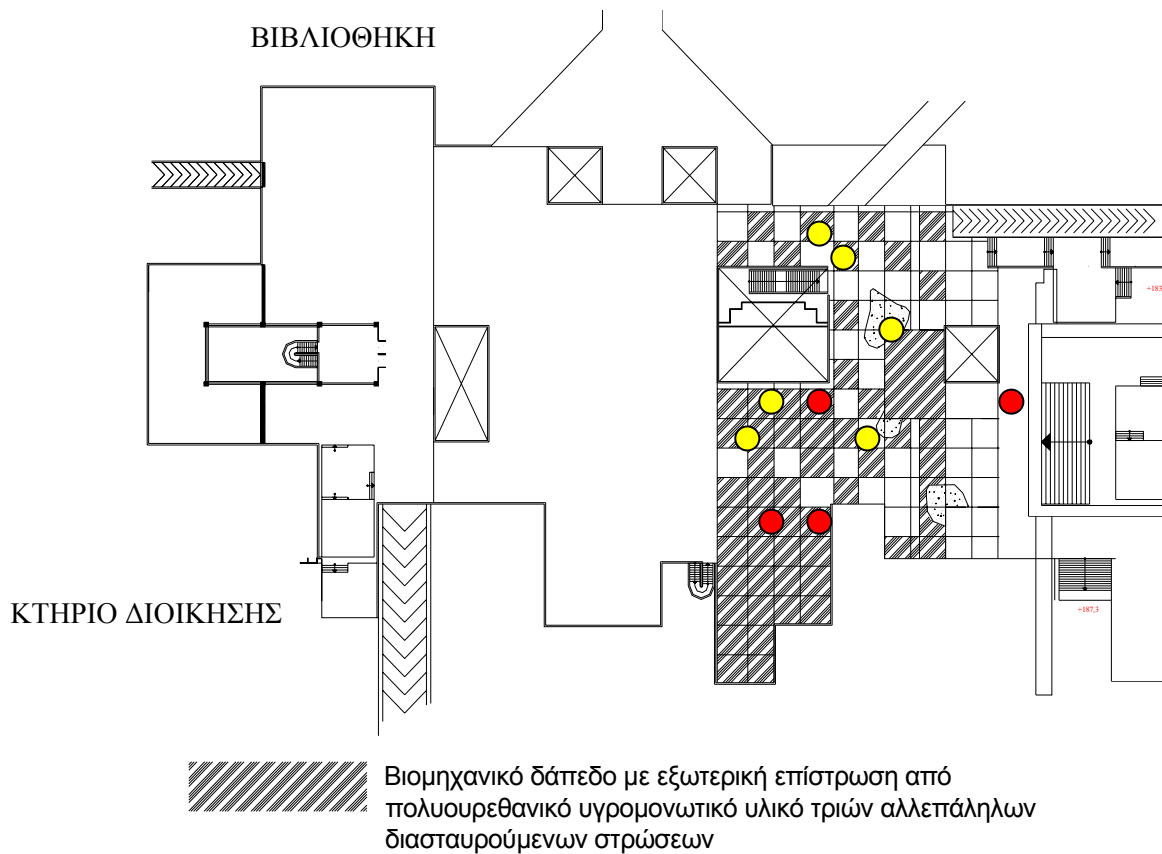
- Περιοχές της επιφάνειας που κατακρατούν νερό (κοιλώματα)
- Περιοχές της επιφάνειας χωρίς ρήσεις. (οριζόντια)

Εικόνα 4.12: Συνοπτικά αποτελέσματα χωροστάθμησης των πλατειών

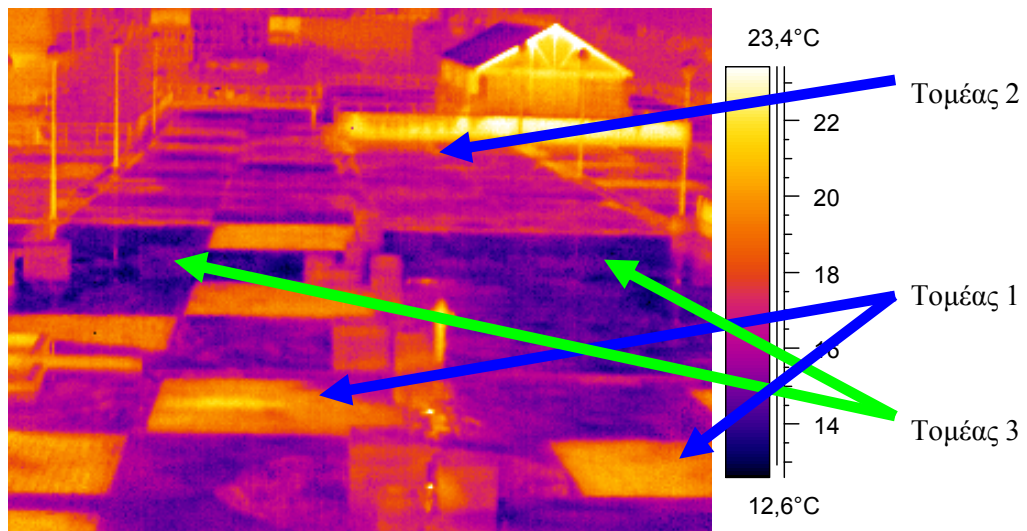
Τους τομείς 1,2 το ομοίωμα που αναπτύχθηκε εκφράζει ότι όσο μεγαλύτερη διαπερατότητα παρουσιάζει η επιφάνεια του υλικού τόσο μεγαλύτερη θερμοκρασία θα αναπτύξει.

Εικόνα 4.15: Θερμογραφήματα στις κατασκευές των Τομέων 1, 2, 3

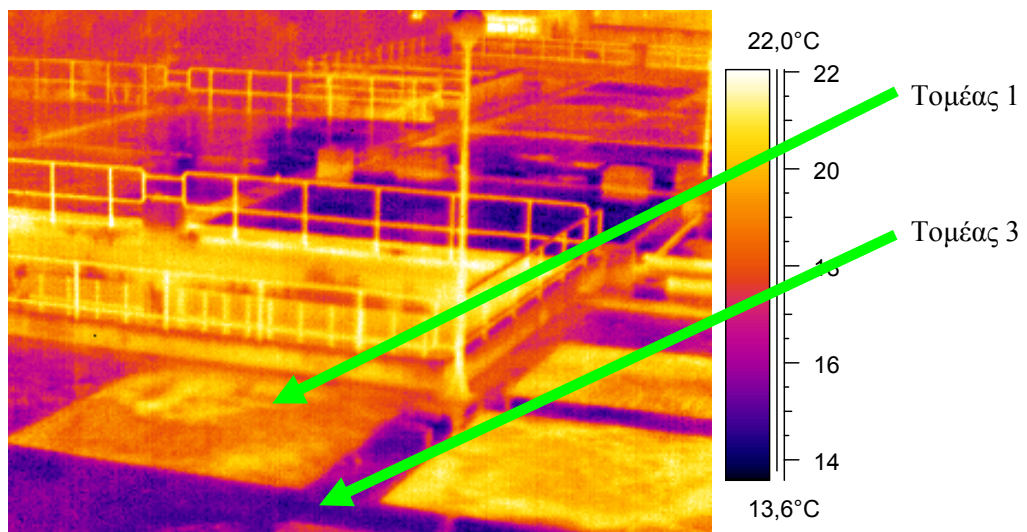
Εικόνα 4.16: Θερμογραφήματα στις κατασκευές των Τομέων 1, 3

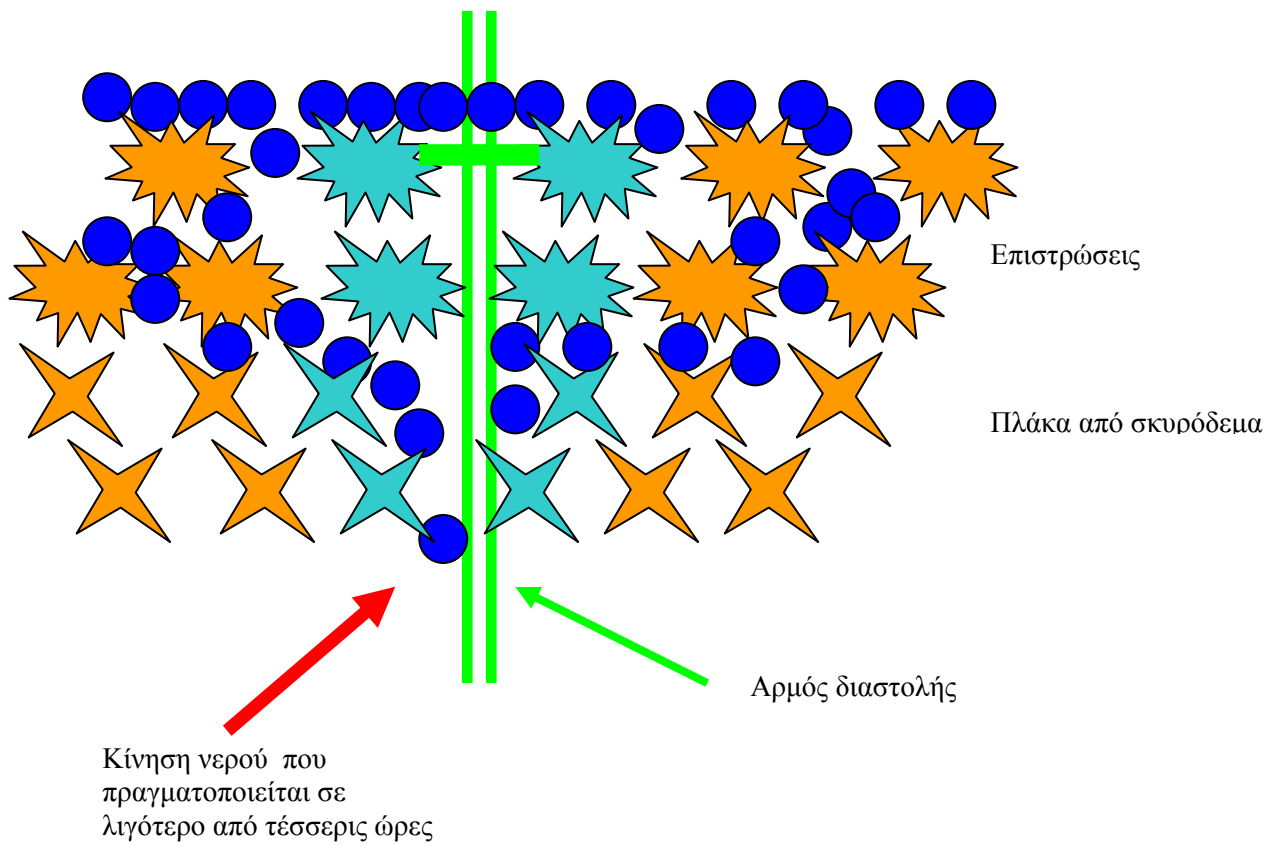
Εικόνα 4.19: Θερμική συμπεριφορά του αρμού διαστολής (T 4) λίγο χρόνο μετά την βροχή

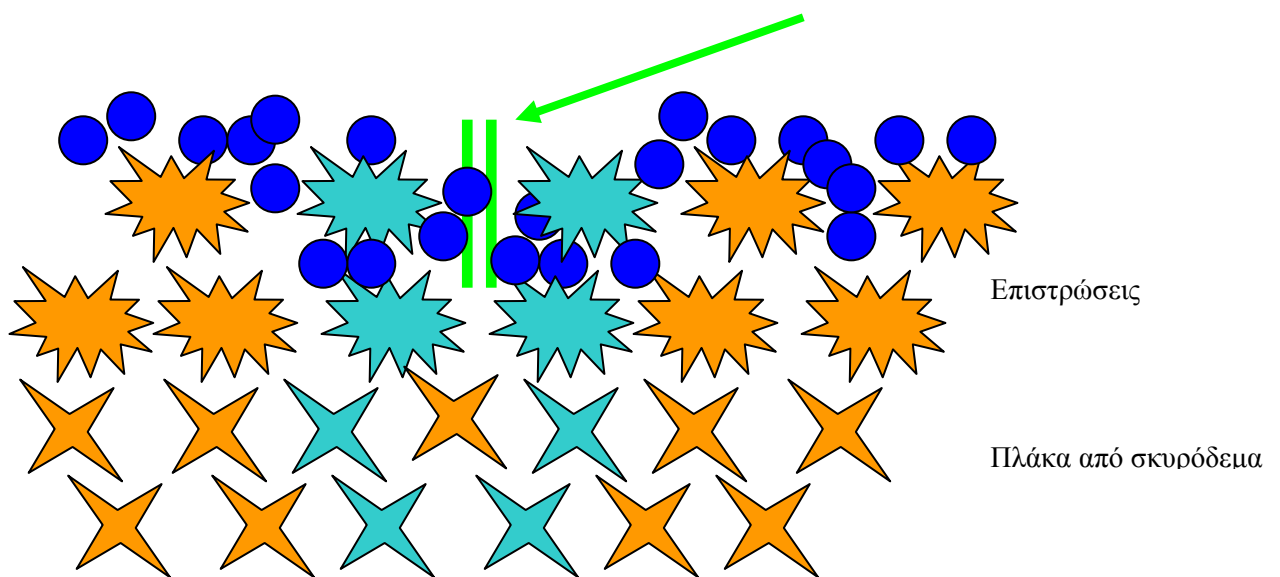
Εικόνα 4.20: Θερμική συμπεριφορά του αρμού εργασίας (T 4) λίγο χρόνο μετά την βροχή

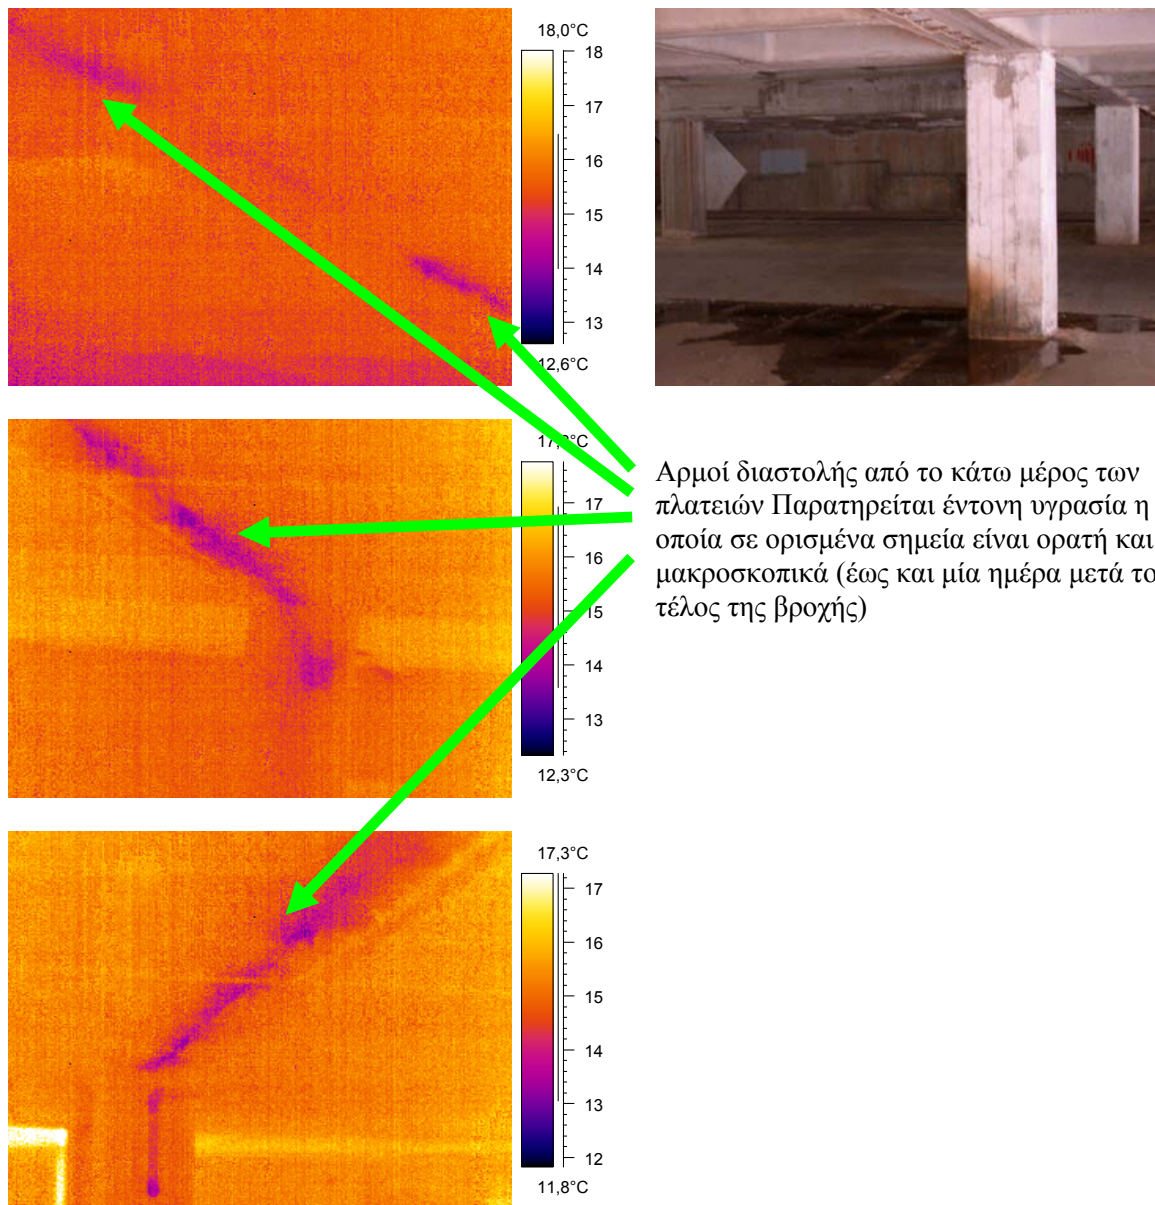
Στους αρμούς διαστολής ήταν εμφανής και μακροσκοπικά αλλά και μέσω των θερμογραφημάτων η παρουσία του νερού.

Εικόνα 4.21: Θερμογραφήματα από το κάτω μέρος των αρμών διαστολής και αντίστοιχη εικόνα

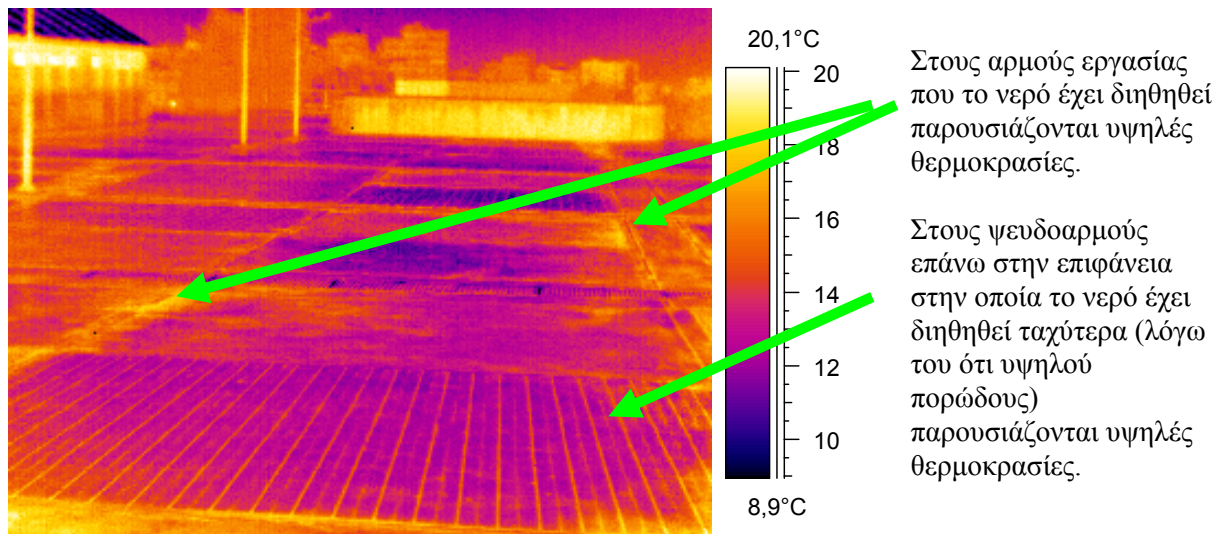
Στους αρμούς εργασίας παρατηρήθηκαν υψηλές θερμοκρασίες στο άνω μέρος της επιφάνειας. Αντίθετα στους αρμούς διαστολής δεν παρατηρήθηκαν υψηλές θερμοκρασίες που να δικαιολογούν την συνεχή ροή, στο άνω μέρος της επιφάνειας. Από αυτό συμπεραίνουμε ότι η το νερό που

παρατηρείται και μακροσκοπικά από το κάτω μέρος της κατασκευής στους αρμούς διαστολής οφείλεται κυρίως λόγω απορροής συγκρατούμενου νερού.

Εικόνα 4.22: Θερμογραφήματα των επιφανειών των αρμών εργασίας

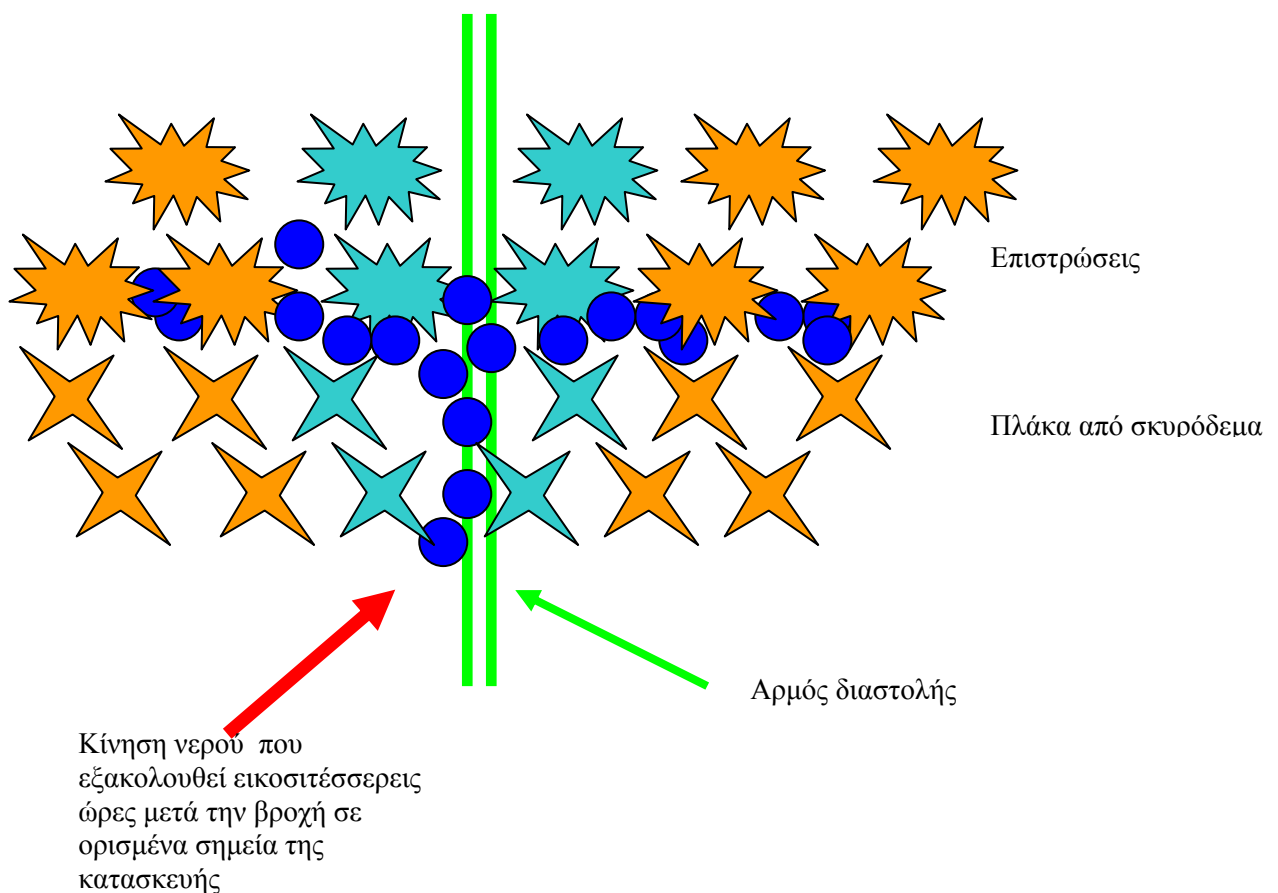
Μία ημέρα μετά τις μετρήσεις και την βροχή παρατηρήθηκε μακροσκοπικά κίνηση νερού στους αρμούς της κατασκευής. Μετά την διήθηση από την επιφάνεια της κατασκευής το νερό εγκλωβισμένο δεν δύναται να εξατμιστεί. Έτσι η ευκολότερη οδός είναι η πορεία προς τα κάτω. Για τον λόγο αυτό παρατηρείται συνεχής απορροή κάτω από τους αρμούς ορατή και μακροσκοπικά, μία ημέρα μετά την κατασκευή.

Εικόνα 4.24: Θερμική συμπεριφορά του αρμού διαστολής (T 4) έναντι του νερού σε διάστημα μεγαλύτερο των εικοσιτέσσερις ώρες

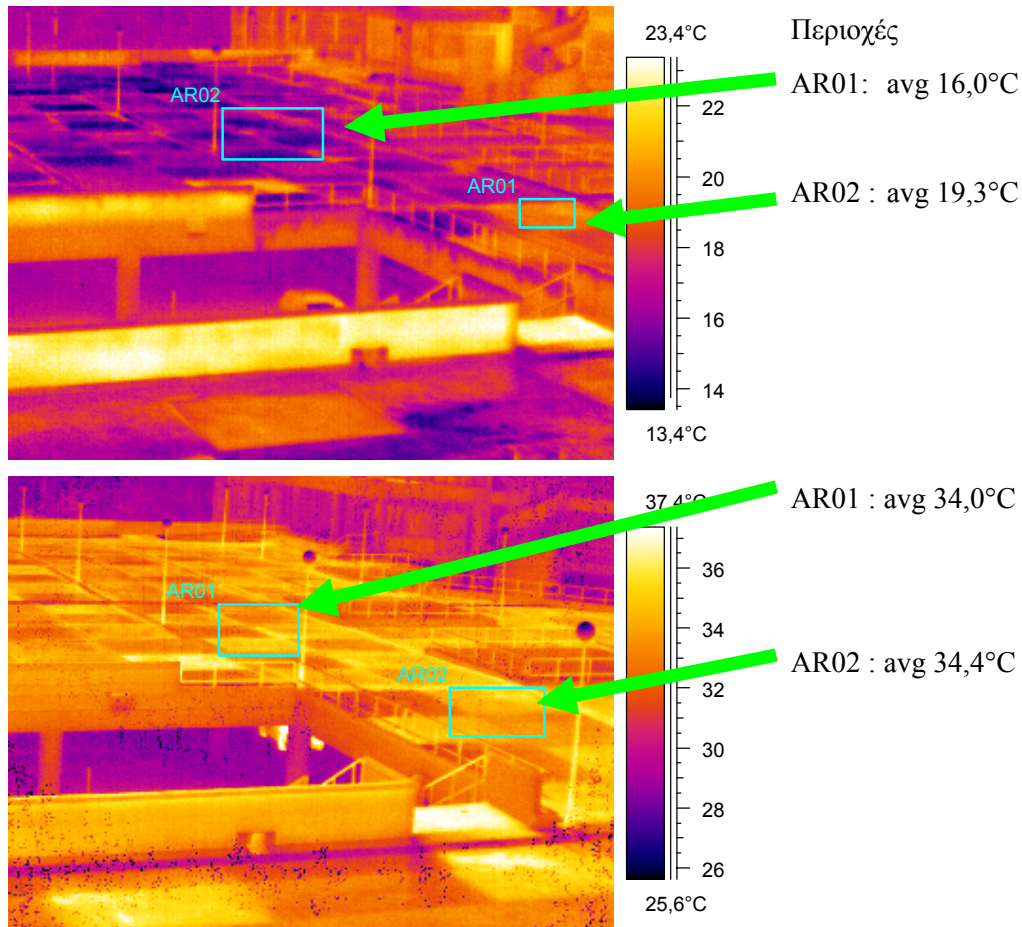
Στα θερμογραφήματα εξετάζονται όμοιες περιοχές. Παρατηρείται ότι στην πρώτη περίπτωση οι θερμοκρασιακές διαφορές είναι αρκετά μεγάλες 4°C- 5°C ενώ αντίθετα στην περίπτωση του Ιουλίου σε όμοια υπό εξέταση τμήματα οι θερμοκρασιακές διαφορές είναι περίπου 1°C. Οι διαφορές αυτές είναι δυνατό να αποδοθούν στο χρώμα και την υφή των επιφανειών.

Εικόνα 4.25: Θερμογραφήματα ελέγχου σφαλμάτων

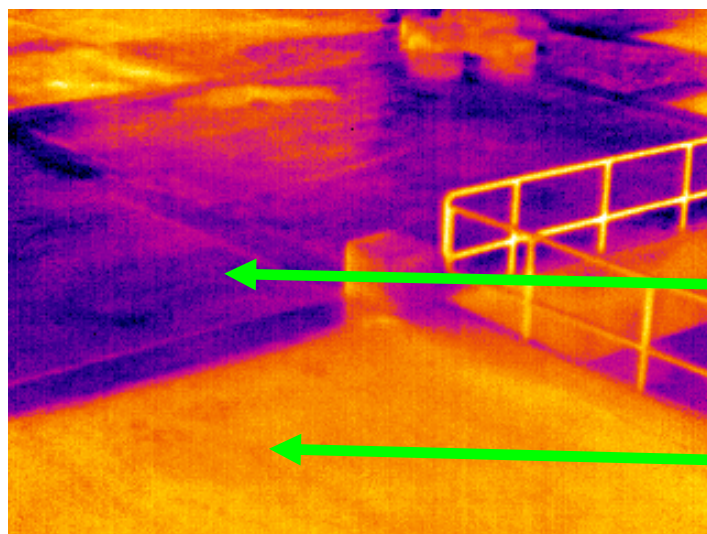
Τομέας 3
Περιοχή με στεγανωτική μεμβράνη

Εικόνα 5.15: Ερμηνεία θερμογραφήματος

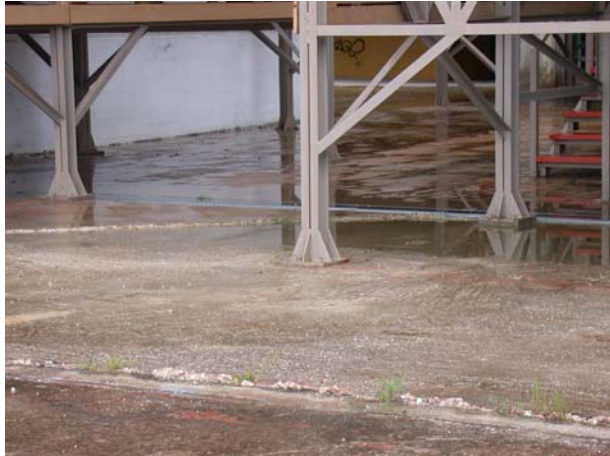
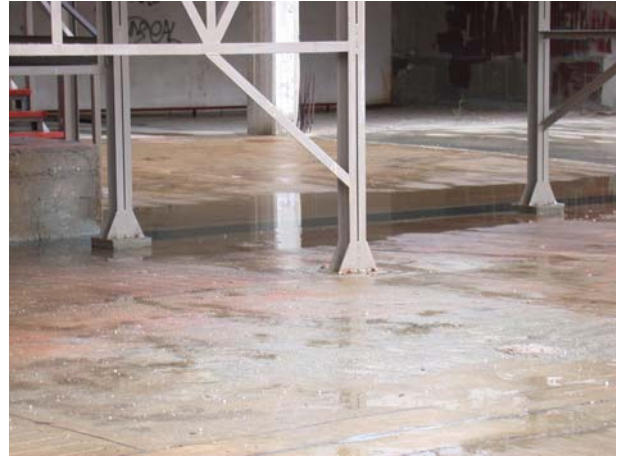
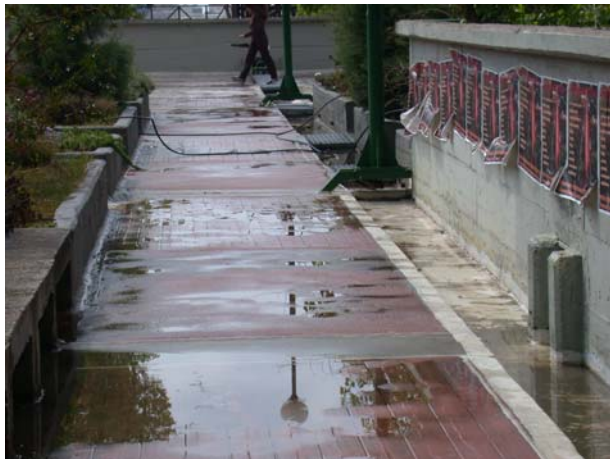
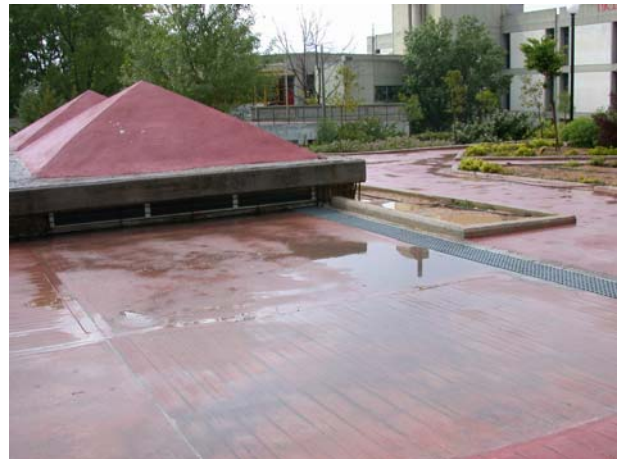
Εκτός από την περιοχή που μελετήθηκε παρατηρήθηκε μεγάλη κατακράτηση νερού και στο άνω μέρος των πλατειών, μπροστά από το εστιατόριο, αλλά και κάτω από το υπαίθριο θέατρο.

Εικόνα 5.18: Εικόνες κατακράτησης νερού σε άλλα μέρη των πλατειών

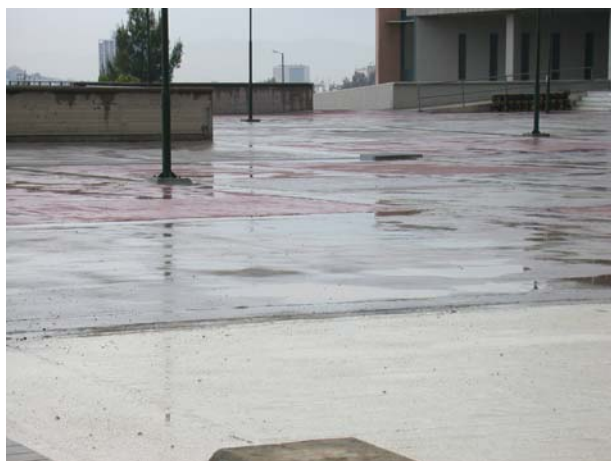
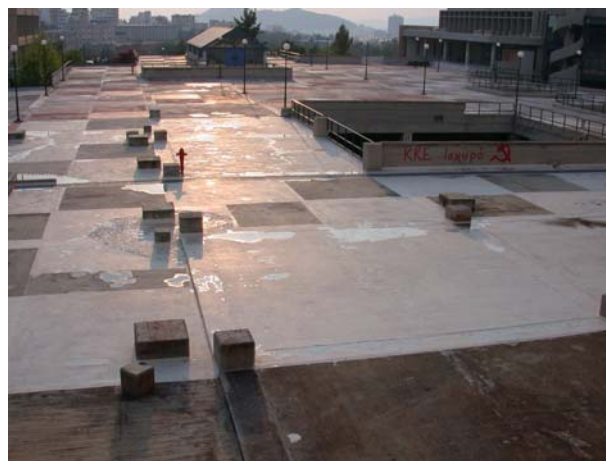
Εικόνα 0.4: Οι επιφάνειες των πλατειών μετά από βροχή

Το πρόβλημα εντοπίζεται από τις μακροσκοπικές εικόνες των πλατειών μετά την βροχή. Η κατασκευή δεν οδηγεί το νερό το συγκρατεί και το οδηγεί μέσα στο υλικό. Η λύση του προβλήματος απαιτεί επανασχεδιασμό των επιφανειών, καινούργιες ρήσεις και προστατευόμενες μονωτικές στρώσεις.

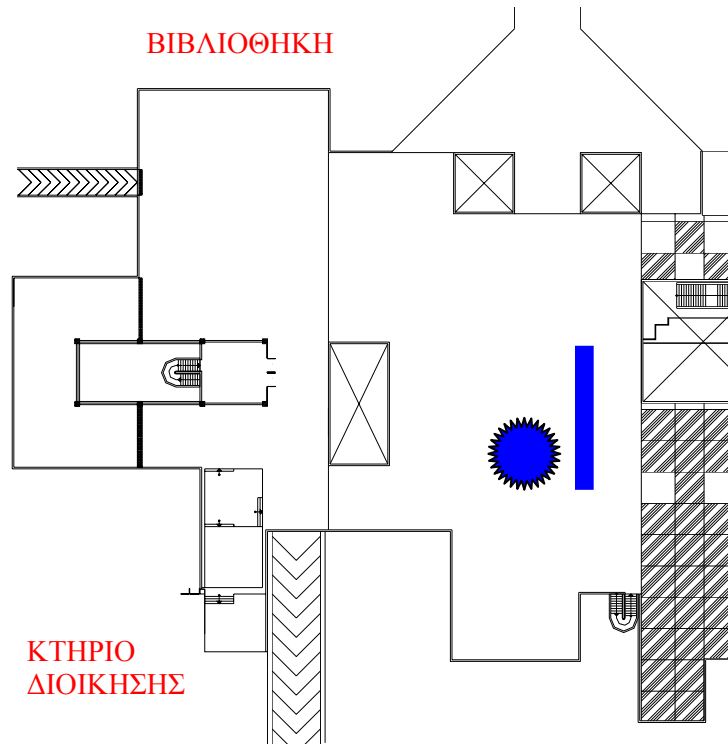
Στην περιοχή επέμβασης, την 5^η Σεπτεμβρίου 2002 το φαινόμενο παρουσιάστηκε με μειωμένη ένταση κυρίως στις εξής περιοχές:

Εμφάνιση νερού κάτω από τον
επισκευασμένο αρμό διαστολής
(5^η Σεπτεμβρίου 2002)
