ΟΙ ΣΕΙΣΜΟΙ ΤΗΣ ΘΕΣΣΑΛΙΑΣ (Μ6.3, 3 Μαρτίου 2021) (Μ6.1, 4 Μαρτίου 2021)

ΠΡΟΚΑΤΑΡΚΤΙΚΗ ΕΚΘΕΣΗ

ΙΣΧΥΡΗ ΕΔΑΦΙΚΗ ΔΟΝΗΣΗ ΣΥΜΠΕΡΙΦΟΡΑ ΕΔΑΦΟΥΣ ΚΑΙ ΚΑΤΑΣΚΕΥΩΝ

Θ Ε Σ Σ Α Λ Ο Ν Ι Κ Η
Μ Α Ρ Τ Ι Ο Σ 2021

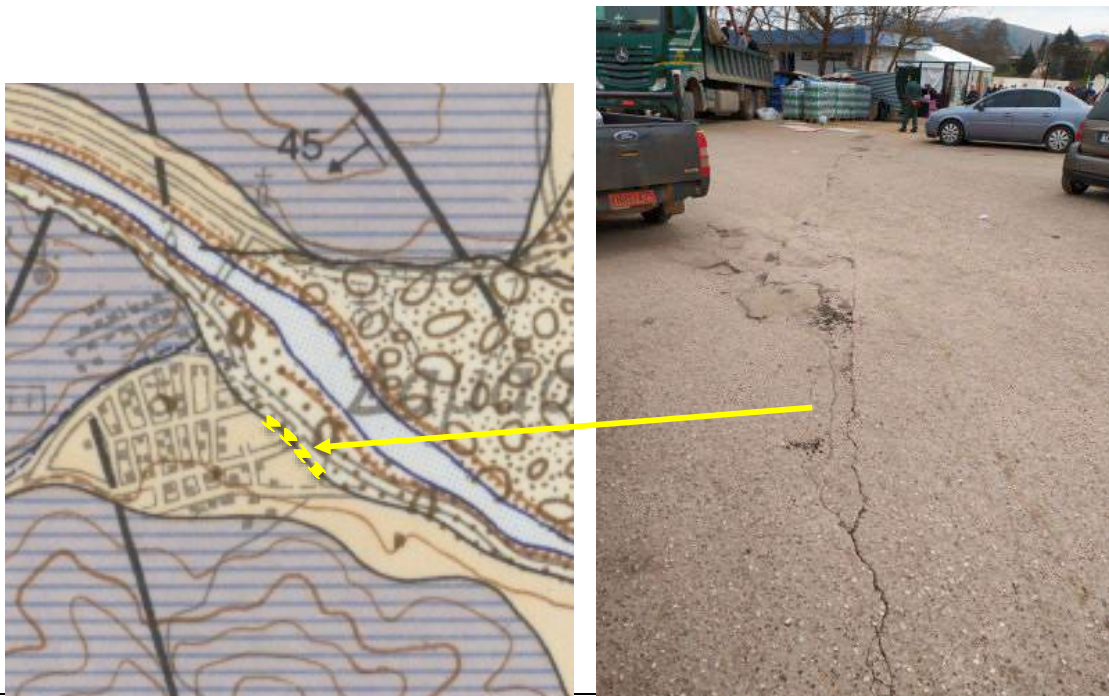
Επίσης, ενδιαφέρον παρουσιάζει και η ύπαρξη εδαφικών ρωγμών μικρού εύρους (1-2cm ή και μικρότερου) επί του οδικού δικτύου στην περιοχή της εισόδου του χωριού οι οποίες είναι

περίπου παράλληλες προς την κοίτη του παρακείμενου ποταμού Τηταρήσιου (Εικ. ΓΕΩ5), στο όριο μεταξύ ποτάμιων αναβαθμίδων (αδρομερή υλικά με κροκάλες και λατύπες) και πλευρικών κορημάτων (ελαφρώς συγκολλημένα κροκαλοπαγή ή λατυποπαγή αργιλοαμμοχαλικώδους σύστασης) ή ποτάμιων αναβαθμίδων και ελουβιακού μανδύα (μη-συνεκτικά χονδρόκοκκα υλικά προερχόμενα από το υποκείμενο βραχώδες υπόβαθρο) σύμφωνα με το γεωλογικό χάρτη του ΙΓΜΕ (Φύλλο Φαρκαδών, Κλ. 1:50.000).

Εικόνα ΓΕΩ5. Ρωγμές μικρού εύρους (1-2cm ή και μικρότερου) που καταγράφηκαν επί του οδικού δικτύου στην περιοχή της εισόδου του χωριού Δαμάσι σε διάταξη παράλληλη προς την κοίτη του παρακείμενου ποταμού Τηταρήσιου. Η θέση των ρωγμών φαίνεται να συμπίπτει με το όριο μεταξύ ποτάμιων αναβαθμίδων και πλευρικών κορημάτων ή ποτάμιων αναβαθμίδων και ελουβιακού μανδύα σύμφωνα με το γεωλογικό χάρτη του ΙΓΜΕ (Φύλλο Φαρκαδών, Κλ. 1:50.000) (Συν/νες θέσης φωτογραφίας: N39°42'41.81", E22°11'25.15")

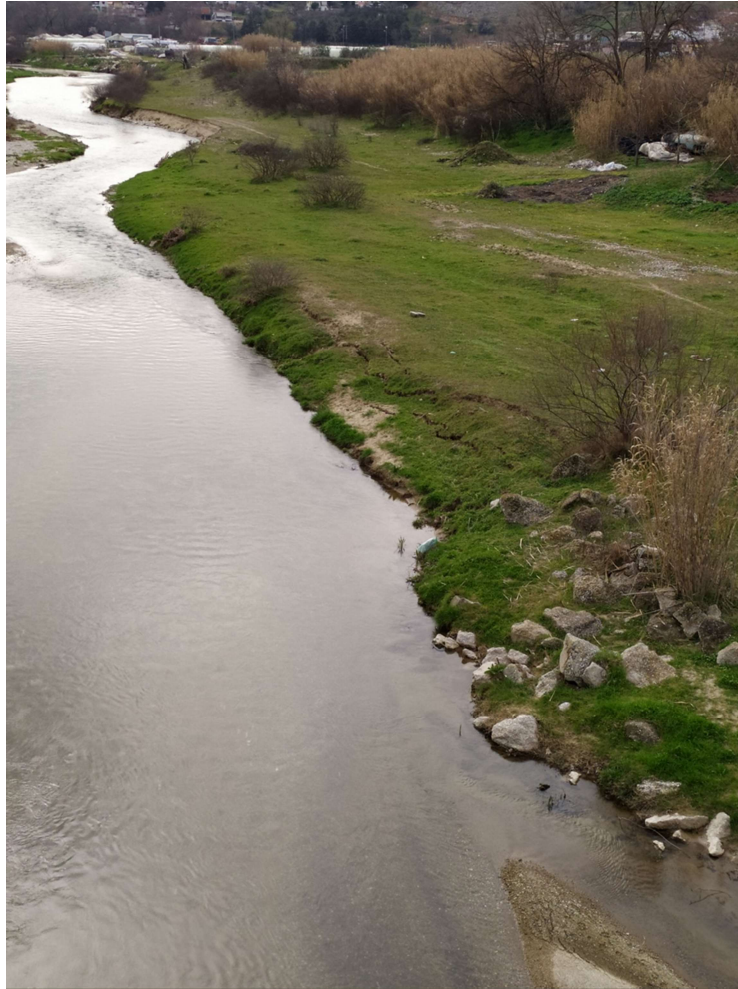
Τέλος, στη γέφυρα μέσω της οποίας εισέρχεται κάποιος στο Δαμάσι, κινούμενος στην επαρχιακή οδό με κατεύθυνση από Τύρναβο προς Ελασσόνα, πέραν των μετακινήσεων που διαπιστώθηκαν μεταξύ βάθρων και ακροβάθρων, οι οποίες εκτιμώνται της τάξης των 10cm (ενδεχομένως και ελαφρώς μεγαλύτερες κατά τη διάρκεια τη σεισμικής δόνησης) με βάση την εικόνα των εξολκευμένων σωλήνων μεταξύ ακροβάθρου και διπλανού βάθρου, εντοπίστηκαν και φαινόμενα πλευρικής εξάπλωσης σε μικρό βαθμό κατά μήκος της κοίτης του ποταμού Τηταρήσιου (Εικ. ΓΕΩ6)

Εικόνα ΓΕΩ6. Φαινόμενα πλευρικής εξάπλωσης σε μικρό βαθμό κατά μήκος της κοίτης του ποταμού Τηταρήσιου (θέση κοντά στην γέφυρα εισόδου στο χωριό Δαμάσι, κινούμενος στην επαρχιακή οδό με κατεύθυνση από Τύρναβο προς Ελασσόνα) (Συν/νες θέσης φωτογραφίας: N39°42'58.46", E22°11'18.73")

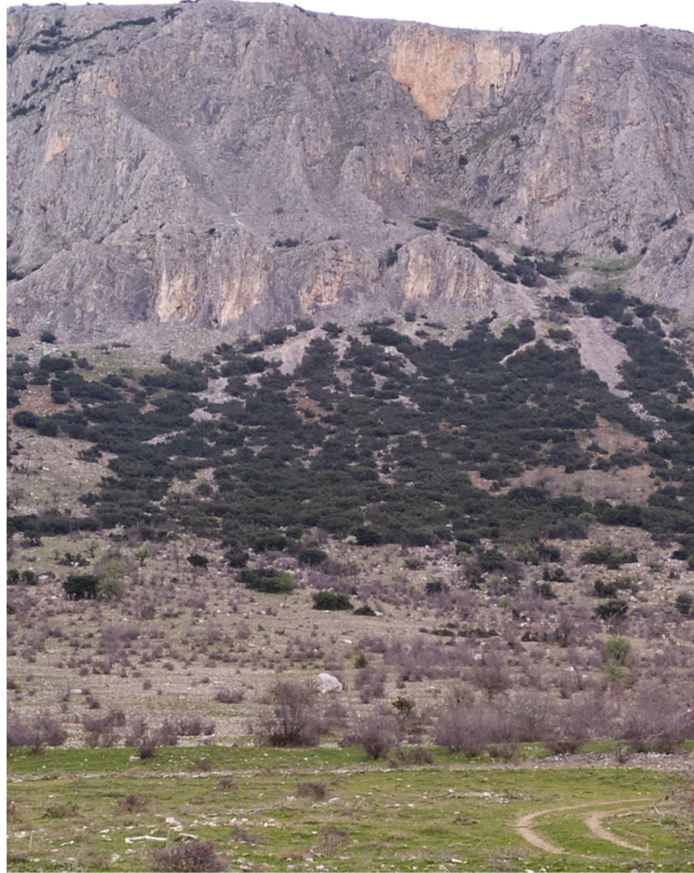
Από τους ανατολικούς ορεινούς όγκους αποσπάσθηκαν βραχώδη τεμάχια τα οποία κύλησαν σε τοπογραφικά χαμηλότερα σημεία, σταματώντας ωστόσο σε μεγάλη απόσταση από τις οικίες και οποιαδήποτε άλλη κατασκευή του χωριού και χωρίς να προκληθεί καμία βλάβη. Ενδεικτικά παρατίθενται εικόνες από τους ανατολικούς ορεινούς όγκους από τους οποίους αποσπάσθηκαν βραχοτεμάχια και κύλησαν κατάντι, καθώς επίσης ενδεικτικό μέγεθος βραχοτεμάχους (Εικ. ΓΕΩ8). Στα ανατολικά, μεταξύ του ορεινού όγκου και του χωριού υφίσταται λόφος ύψους περί τα 60m και με συνολική υψομετρική διαφορά από το άκρο του χωριού περί τα 100m, στην κορυφή του οποίου υπάρχει παρεκκλήσι του προφήτη Ηλία. Παρά το γεγονός ότι υπάρχει εμφανής τοπογραφική έξαρση, το πέτρινο παρεκκλήσι δεν παρουσίασε καμία βλάβη (Εικ. ΓΕΩ9).

Εικόνα ΓΕΩ8: Απόσπαση βραχωδών τεμάχων από ορεινούς όγκους ανατολικά του χωριού Ζάρκος (Συν/νες θέσης φωτογραφίας: N39°36'24.64"; E22°7'57.95")

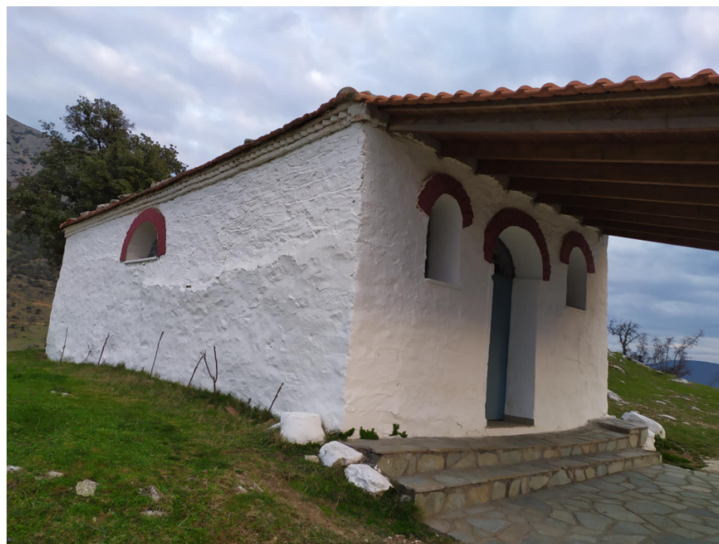
Εικόνα ΓΕΩ9. Παρεκκλήσι του προφήτη Ηλία το οποίο βρίσκεται σε λόφος ύψους περί τα 60m ανατολικά μεταξύ του ορεινού όγκου και του χωριού Ζάρκος: Παρά την έντονη τοπογραφική έξαρση στη θέση, το πέτρινο παρεκκλήσι δεν παρουσίασε βλάβες (Συν/νες θέσης φωτογραφίας: N39°36'21.48"; E22°7'50.81")

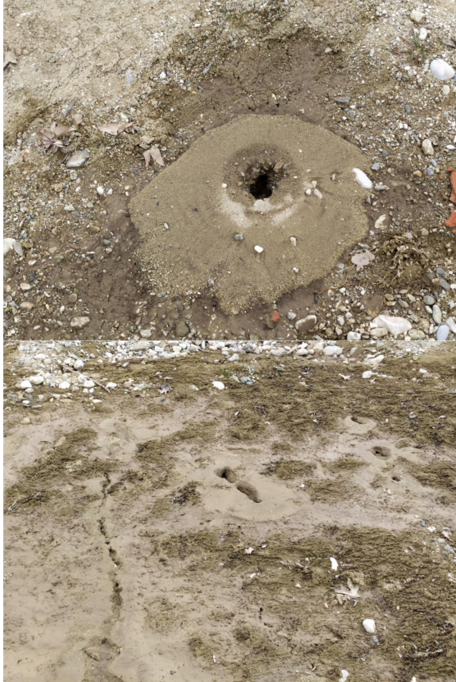
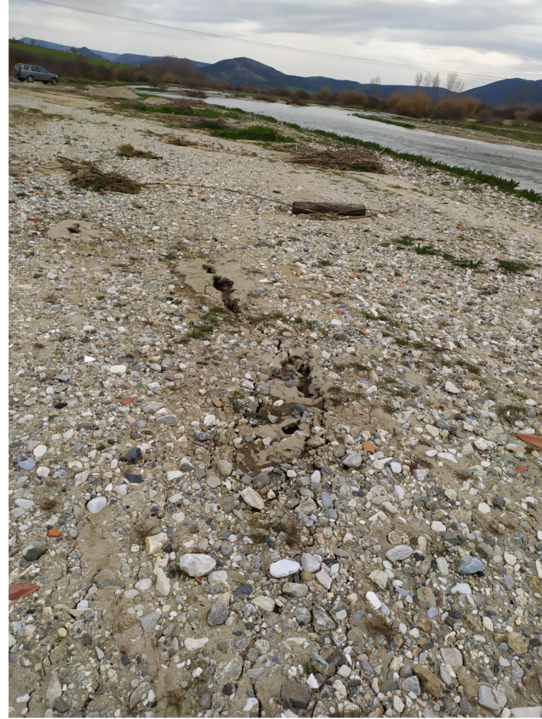
Στην αμμώδη ευρεία κοίτη του Τηταρήσιου ποταμού διαπιστώθηκαν σε 2 θέσεις από μικρής έως αρκετά σημαντικής έκτασης ρευστοποιήσεις, καθώς επίσης και πλευρικές εξαπλώσεις με εμφάνιση ρωγμών μικρού εύρους (χιλιοστών έως λίγα εκατοστά). Λόγω της αμμώδους / αμμοχαλικώδους σύστασης της επιφανειακής στρώσης, οι ρωγμές λόγω πλευρικής εξάπλωσης, κατά περίπτωση διακόπτονται ή και «σβήνονται» και η μέτρηση του εύρους τους δεν θεωρείται ασφαλής μέτρηση, αλλά εξακολουθεί να είναι ενδεικτική της ύπαρξης του φαινομένου. Το υλικό που «αναδύθηκε» στην ελεύθερη επιφάνεια του εδάφους είναι καστανόφαιου χρώματος και εκτιμάται ότι είναι ιλοαμμώδους σύστασης με μικρή ή και ανύπαρκτη πλαστικότητα με βάση την ποιοτική μακροσκοπική αξιολόγηση. Χαρακτηριστικές φωτογραφίες από την εκδήλωση του φαινομένου της ρευστοποίησης στις δύο θέσεις δίνονται στα Εικ. ΓΕΩ10 (θέση L1) και ΓΕΩ11 (θέση L2).

Εικόνα ΓΕΩ10. Χαρακτηριστικές αποτυπώσεις φαινομένου ρευστοποίησης και επαγόμενης πλευρικής εξάπλωσης στην ευρεία κούη του Τηταρήσιου ποταμού (Θέση L1) (Συν/νες θέσης φωτογραφίας: N39°44'5.50"; E22°6'52.89" (αριστερά πάνω), N39°44'4.88"; E22°6'53.81" (αριστερά κάτω) N39°44'5.45"; E22°6'51.51" (δεξιά))

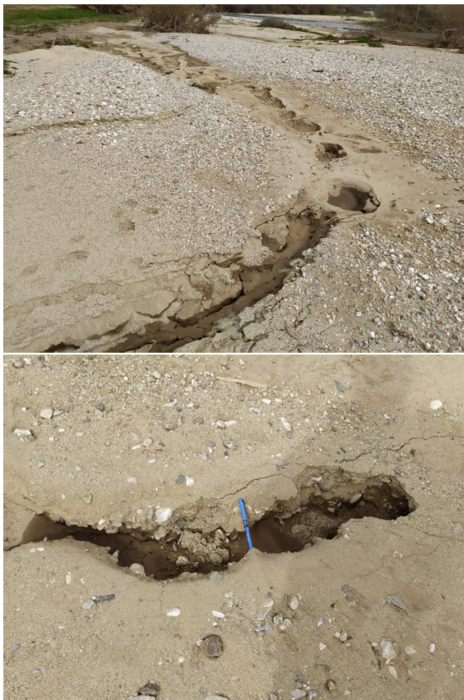
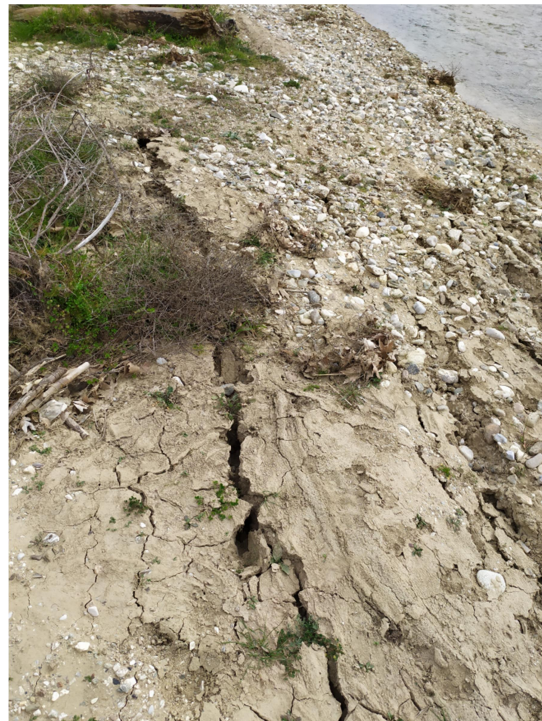
Εικόνα ΓΕΩ11. Χαρακτηριστικές αποτυπώσεις φαινομένου ρευστοποίησης και επαγόμενης πλευρικής εξάπλωσης στην ευρεία κούη του Τηταρήσιου ποταμού (Θέση L2) (Συν/νες θέσης φωτογραφίας: N39°43'31.74"; E22°8'20.28" (αριστερά πάνω), N39°43'31.43"; E22°8'19.16" (αριστερά κάτω) N39°43'32.83"; E22°8'16.60" (δεξιά))

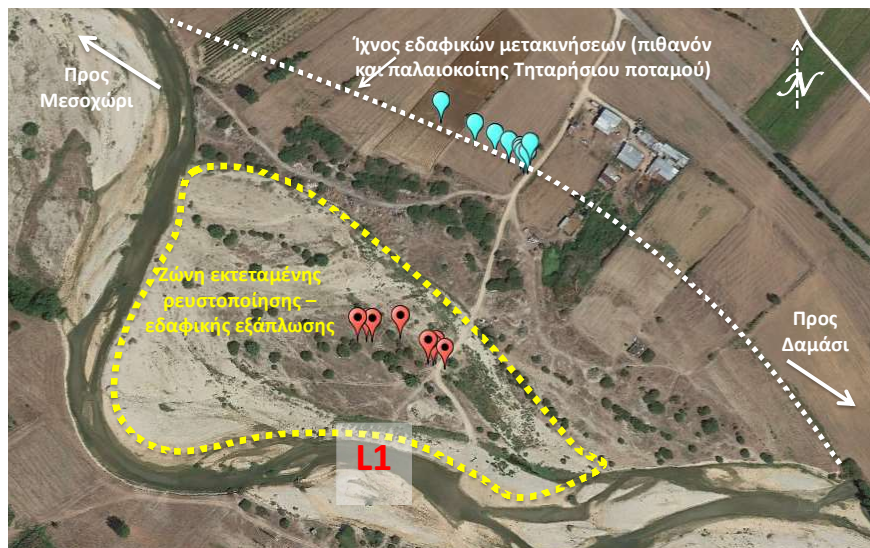
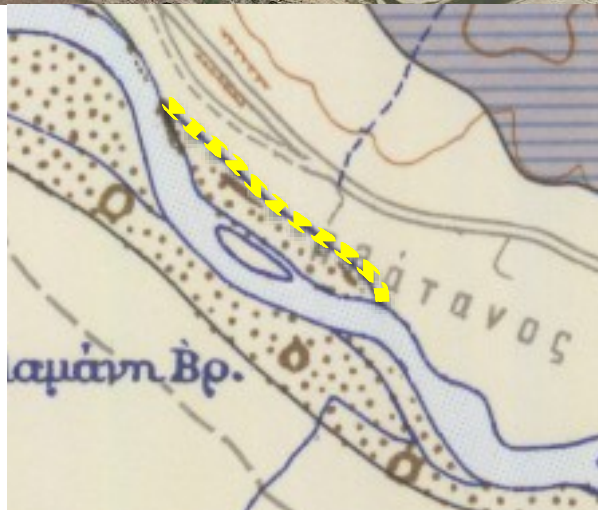
Στην ευρύτερη περιοχή όπου παρατηρήθηκαν φαινόμενα ρευστοποίησης (Εικ. ΓΕΩ10, θέση L1), ιδιαίτερο ενδιαφέρον παρουσιάζει η εδαφική ρωγμή πεταλοειδούς σχήματος η οποία είναι σημαντικά μεγαλύτερου μήκους και εντονότερη ως προς τη σχετική οριζόντια και κατακόρυφη μετακίνηση των δύο μερών από τις υπόλοιπες εδαφικές ρωγμές λόγω πλευρικής εξάπλωσης. Η υπόψη εδαφική αστοχία, με βάση τη γεωμορφολογία και τη δορυφορική παρατήρηση μέσω google earth φαίνεται να ακολουθεί το όριο μεταξύ των φερτών αλλουβιακών υλικών της ευρείας κοίτης (ιλυοαμμώδους – αμμώδους ή και αμμοχαλικώδους σύστασης) και των υλικών αποσάθρωσης του ανάντη ευρισκόμενου ορεινού όγκου από μάρμαρα και κροκαλοπαγή – λατυποπαγή χαμηλής διαγένεσης (Εικ. ΓΕΩ12). Η παραπάνω παρατήρηση ενισχύεται και από τη συσχέτιση της αποτύπωσης της εν λόγω εδαφικής ρωγμής μεταξύ της δορυφορικής εικόνας (άσπρη διακεκομμένη γραμμή στην εικόνα ΓΕΩ12 – άνω) και του σχετικού αποσπάσματος του γεωλογικού χάρτη του ΙΓΜΕ (κίτρινη διακεκομμένη γραμμή στην εικόνα ΓΕΩ12 – κάτω).

Εικόνα ΓΕΩ12. Άνω: Αποτύπωση εδαφικής ρωγμής (άσπρη διακεκομμένη γραμμή) μεγάλου μήκους η οποία φαίνεται να ακολουθεί το όριο μεταξύ των φερτών αλλουβιακών υλικών της ευρείας κοίτης και των υλικών αποσάθρωσης του ανάντη ευρισκόμενου ορεινού όγκου. Κάτω: Εντοπισμός θέσης της εδαφικής ρωγμής στο σχετικό απόσπασμα του γεωλογικού χάρτη ΙΓΜΕ.

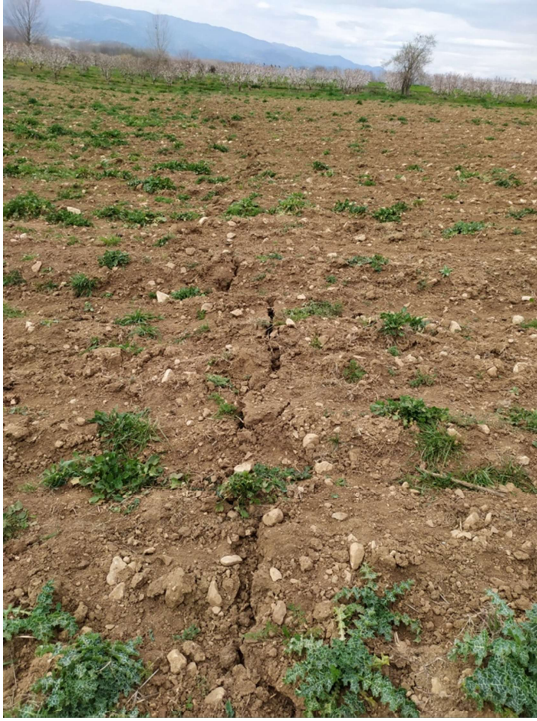
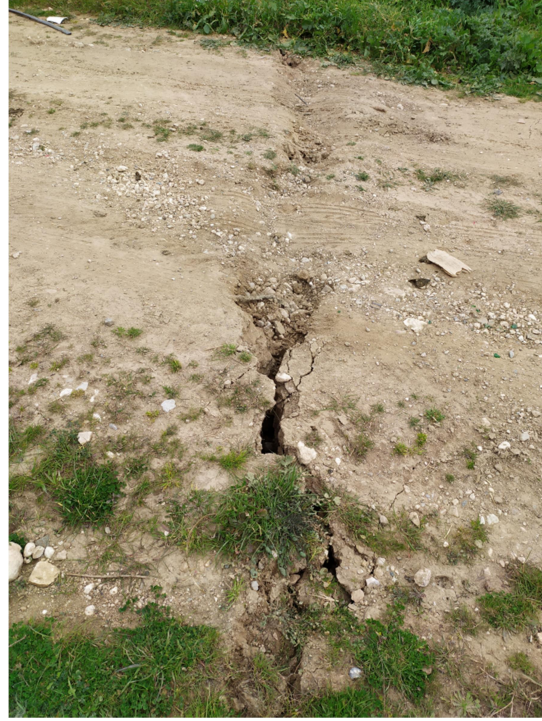
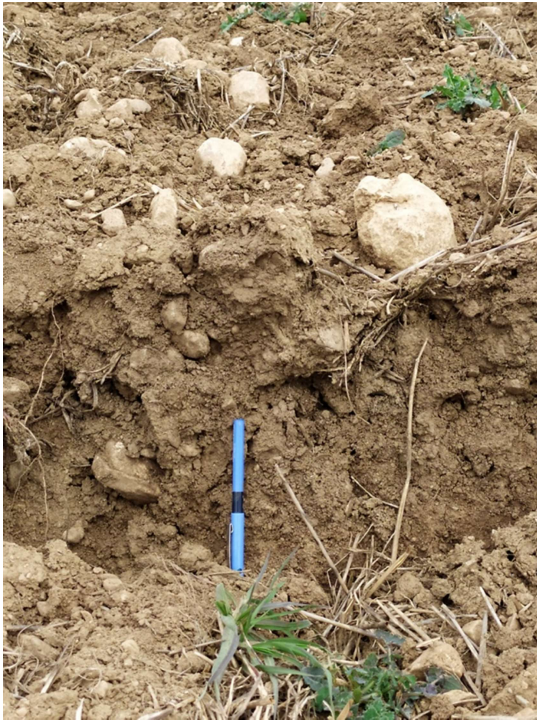
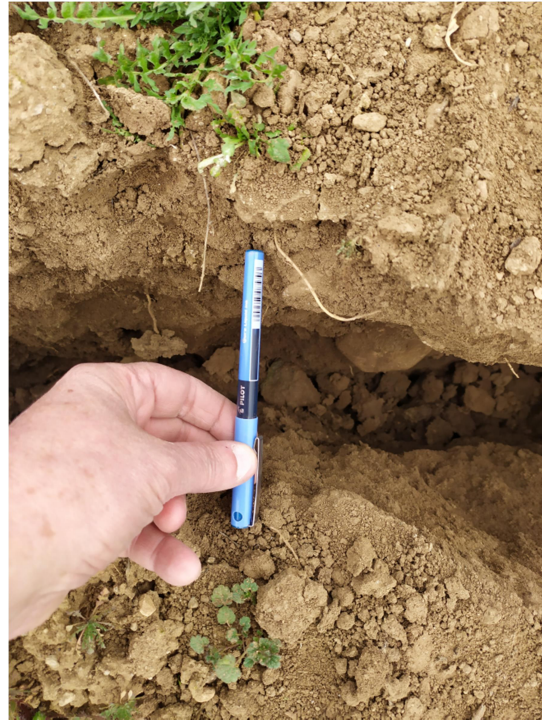
Εικόνα ΓΕΩ13. Φωτογραφίες αποτύπωσης της εδαφικής ρωγμής πεταλοειδούς σχήματος με ένδειξη της διάστασής της ως προς τη σχετική οριζόντια και την κατακόρυφη μετακίνηση των δύο μερών. (Συν/νες θέσης φωτογραφίας: N39°44'10.01"; E22°6'56.87" (αριστερά πάνω), N39°44'9.87"; E22°6'56.96" (δεξιά πάνω), N39°44'10.39"; E22°6'55.99" (αριστερά κάτω) N39°44'11.31"; E22°6'54.15" (δεξιά κάτω))

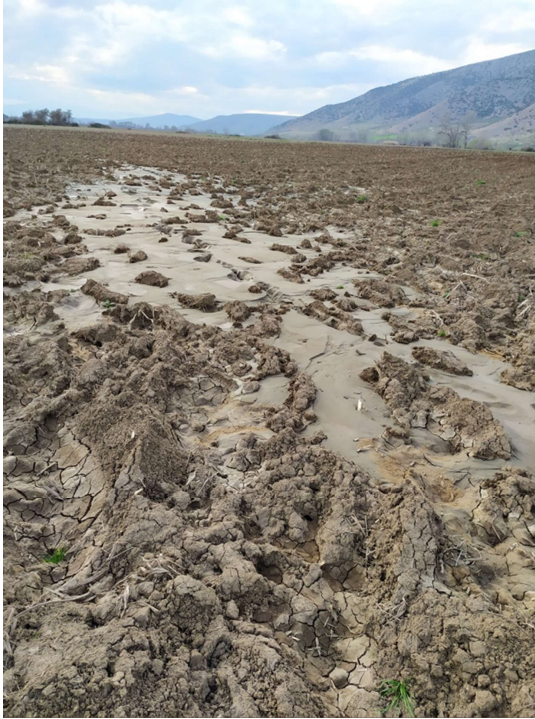
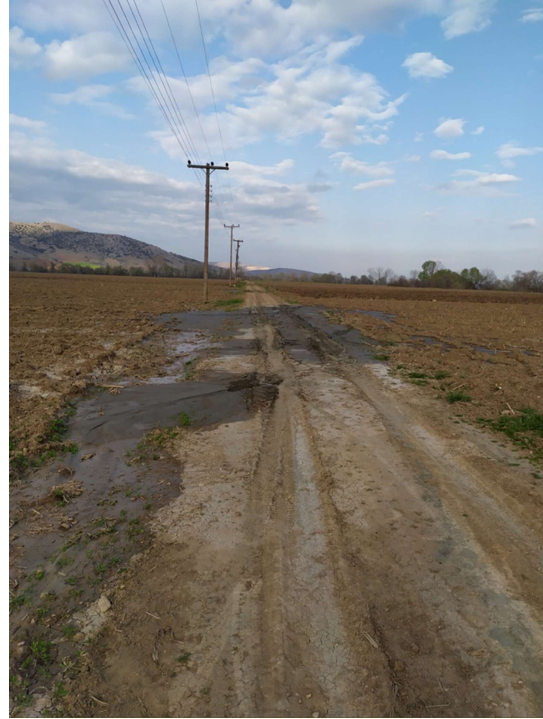
Εικόνα ΓΕΩ14. Αποτύπωση εκτεταμένης ρευστοποίησης σε θέσεις νοτίως της Πηνειάδας πλησίον του ποταμού Πηνειού (Θέση L3) (Συν/νες θέσης φωτογραφίας: N39°34'53.21"; E22°10'39.77" (αριστερά), N39°34'54.57"; E22°10'41.94" (δεξιά))

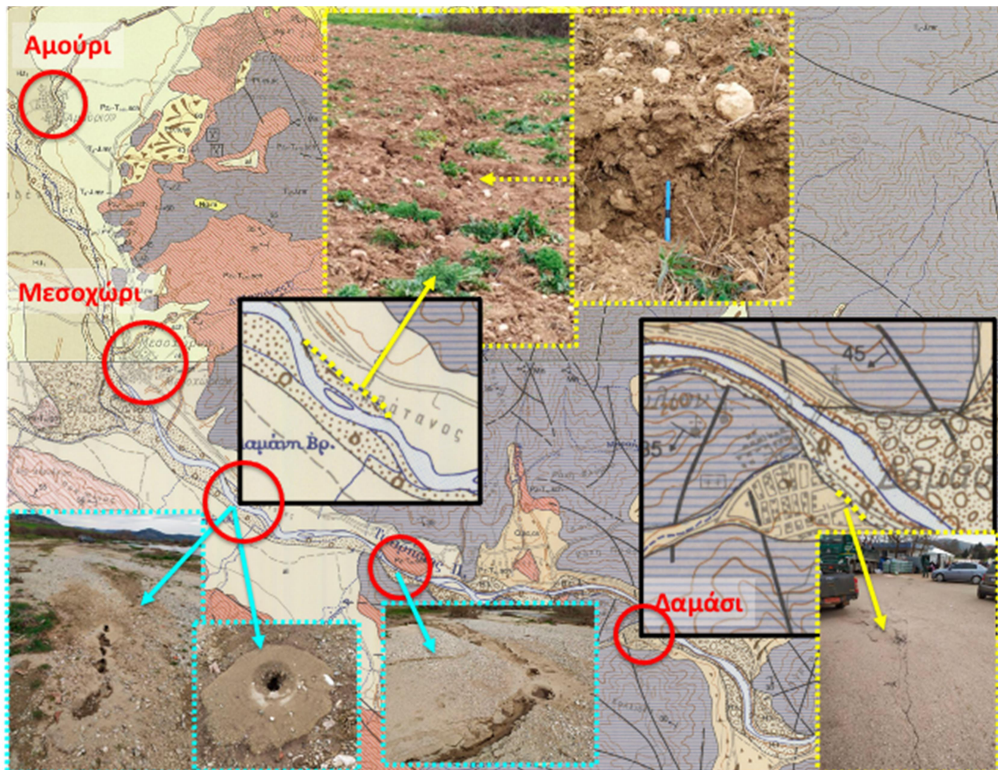
Εικόνα ΓΕΩ16. Συνολική εικόνα αποτύπωσης εδαφικών αστοχιών κατά μήκος της διαδρομής Δαμάσι – Μεσοχώρι – Αμούρι (Διαδρομή 1) και υπέρθεση αυτών στο σχετικό απόσπασμα του γεωλογικού χάρτη ΙΓΜΕ

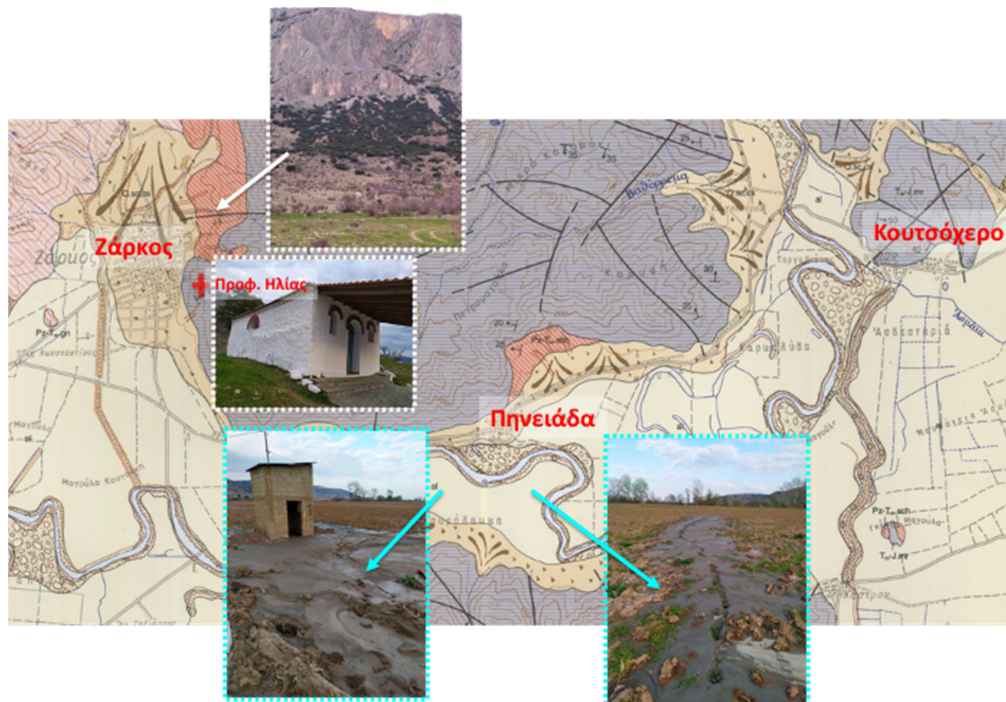
Εικόνα ΓΕΩ17. Συνολική εικόνα αποτύπωσης εδαφικών αστοχιών κατά μήκος της διαδρομής Κουτσόγερο – Πηνειάδα - Ζάρκος (Διαδρομή 2) και υπέρθεση αυτών στο σχετικό απόσπασμα του γεωλογικού χάρτη ΙΓΜΕ

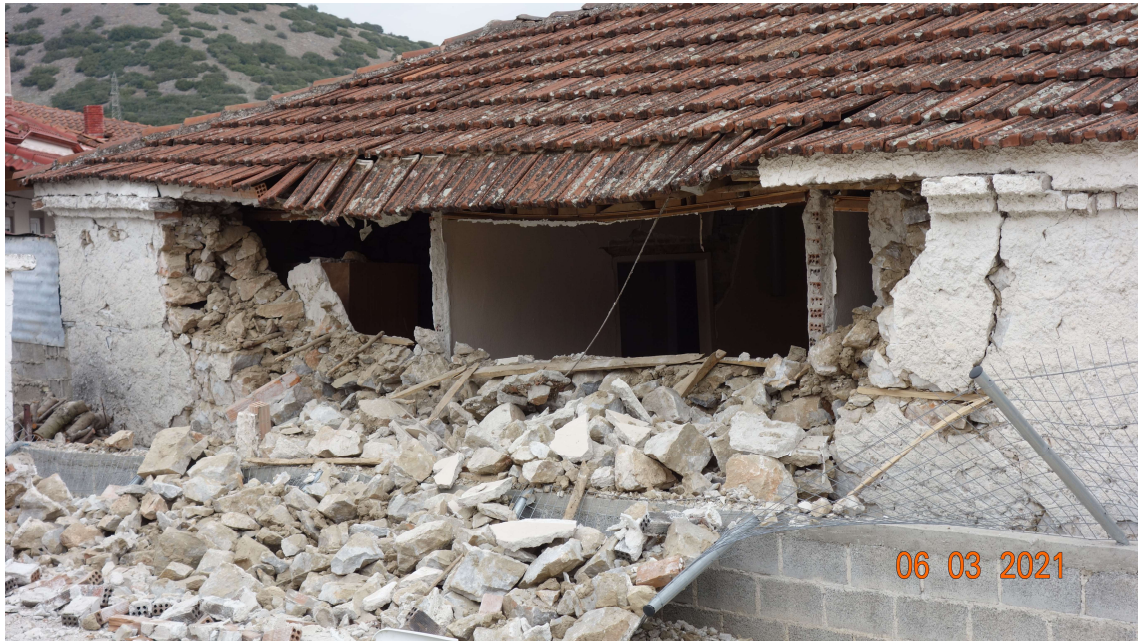
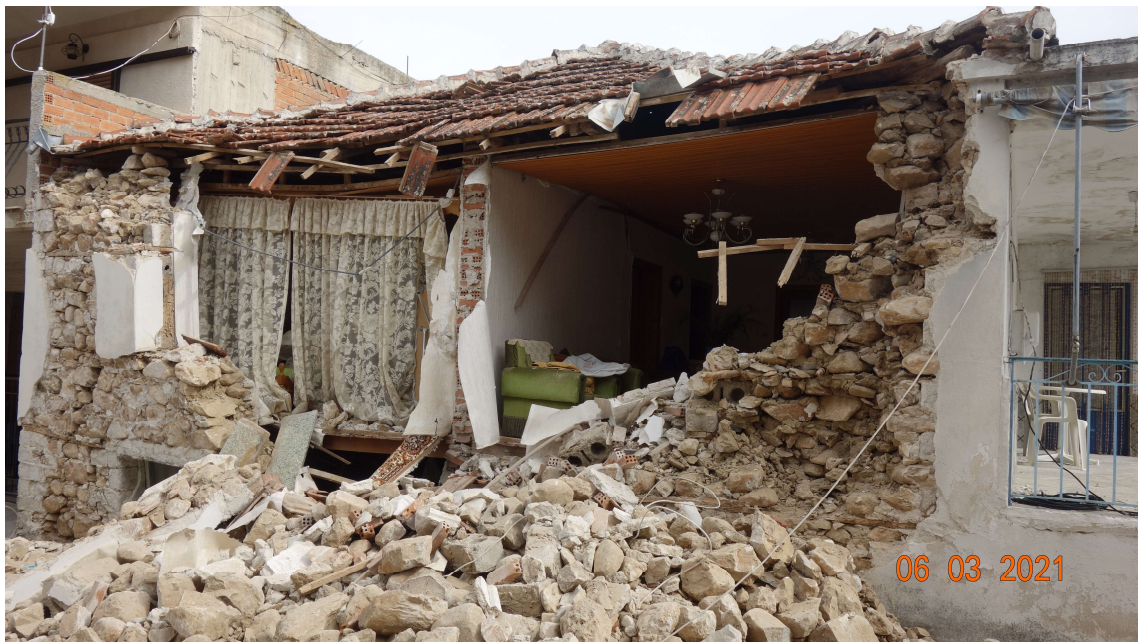
Εικόνα ΣΤΑ3. Εκτός επιπέδου αστοχία λιθοδομών σε μονώροφα κτήρια στο Δαμάσι

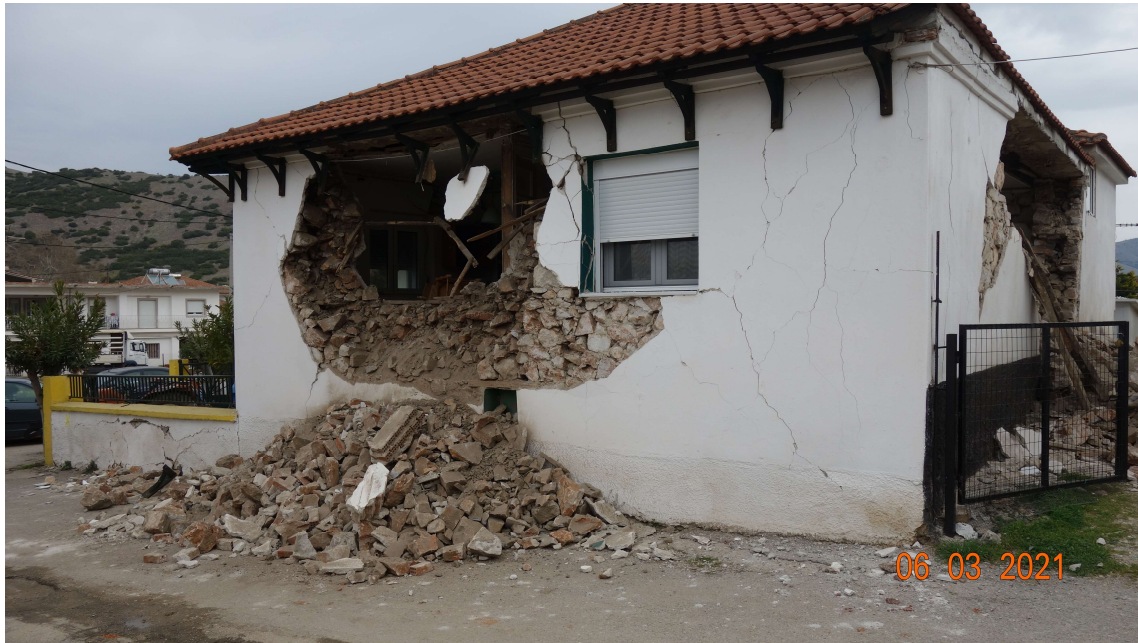
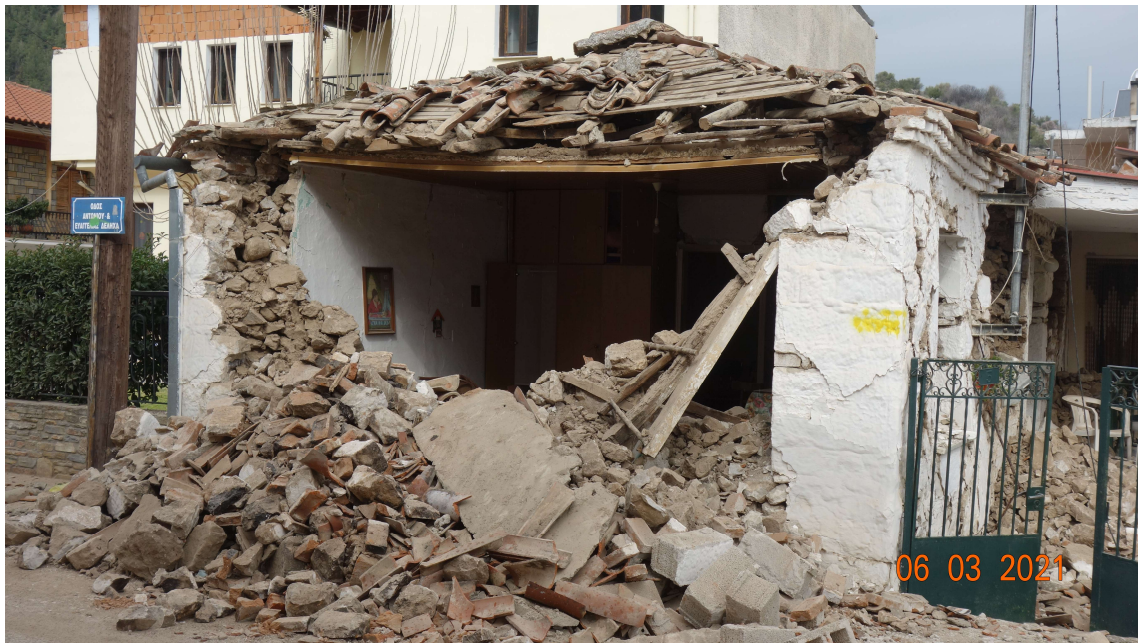
Εικόνα ΣΤΑ4 . Εκτός επιπέδου αστοχίες λιθοδομών σε διώροφο και μονώροφο κτήριο στο Δαμάσι.

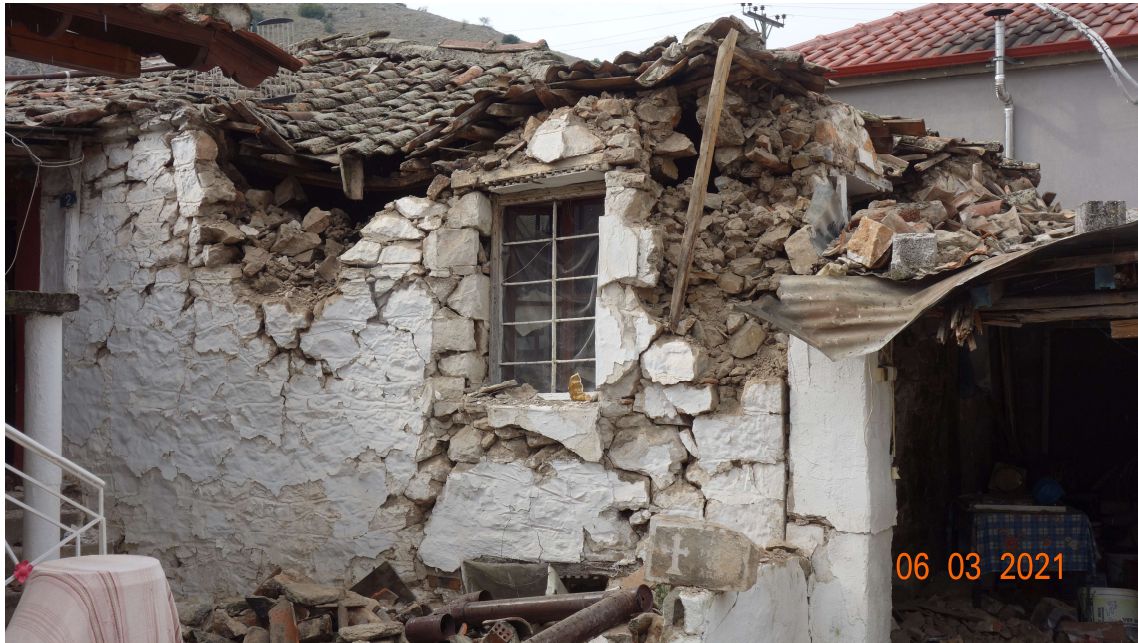
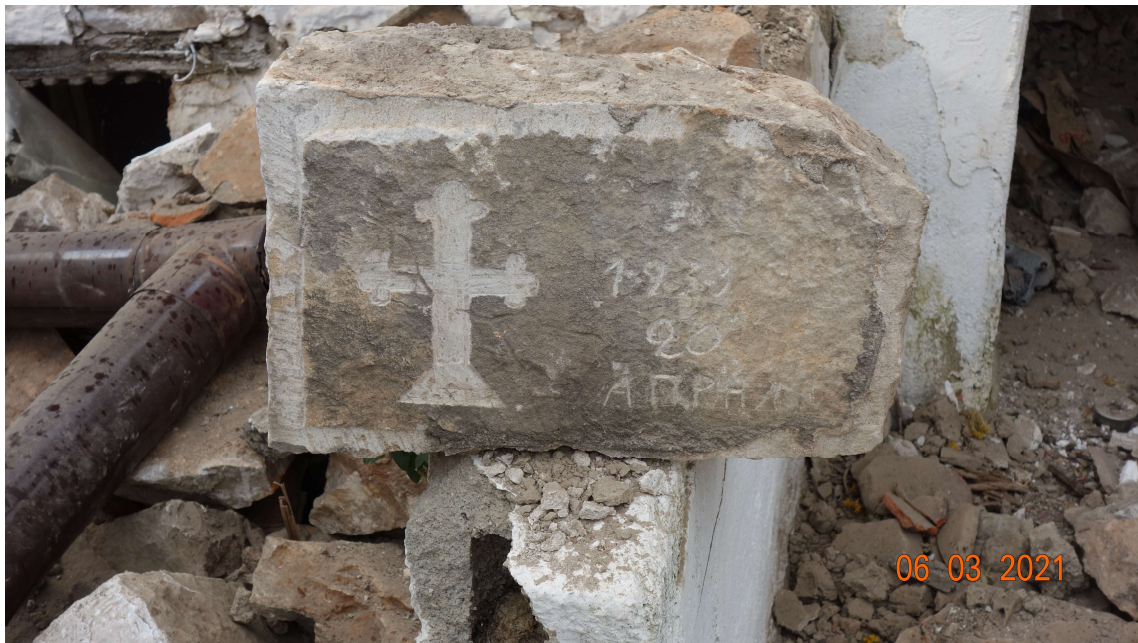
Εικόνα ΣΤΑ5. Αστοχία λιθοδομών στο άνω μέρος τους σε κτήριο κατασκευής του 1933.

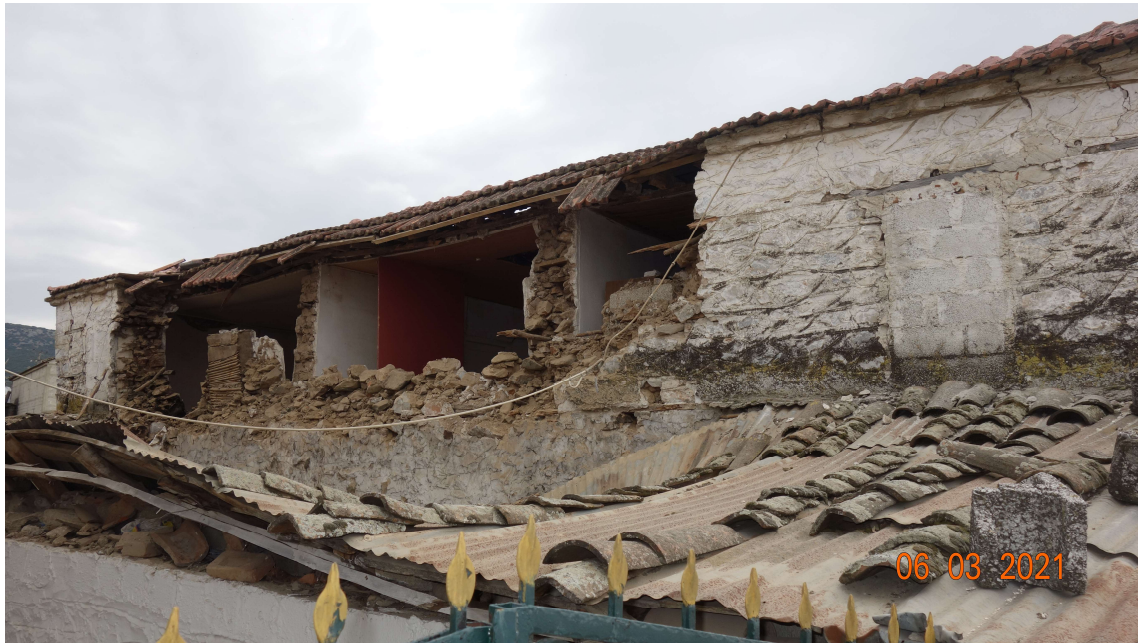
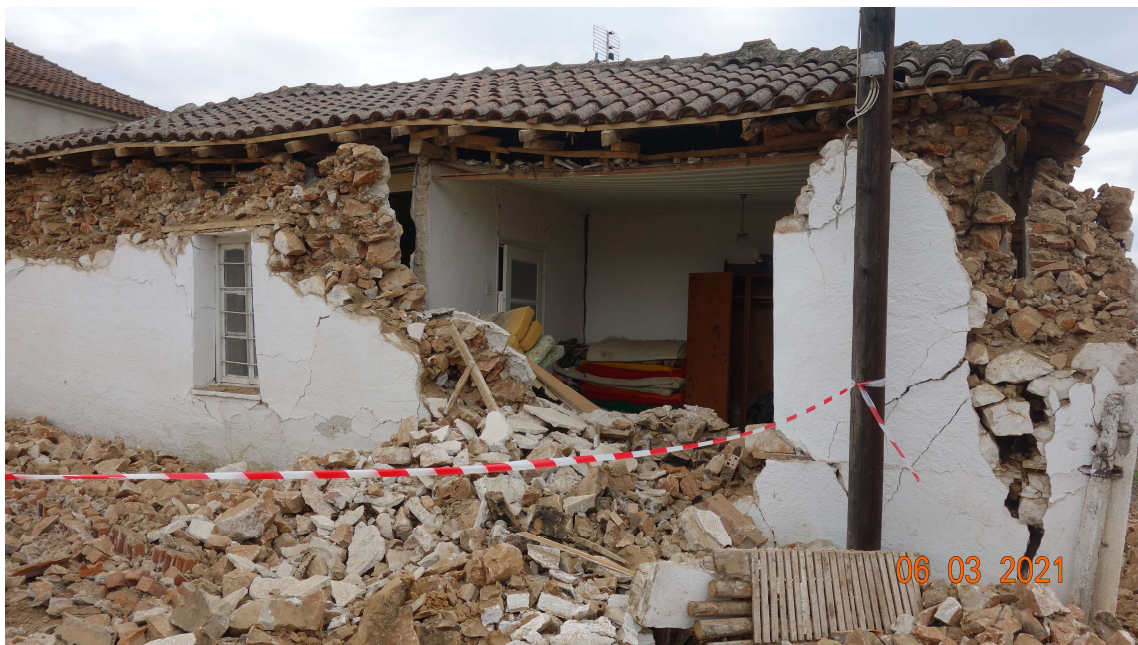
Εικόνα ΣΤΑ6. Εκτός επιπέδου αστοχίες λιθοδομών σε δώροφο και μονώροφο κτήριο, από φέρουσα λιθοδομή, στο Μεσοχώρι

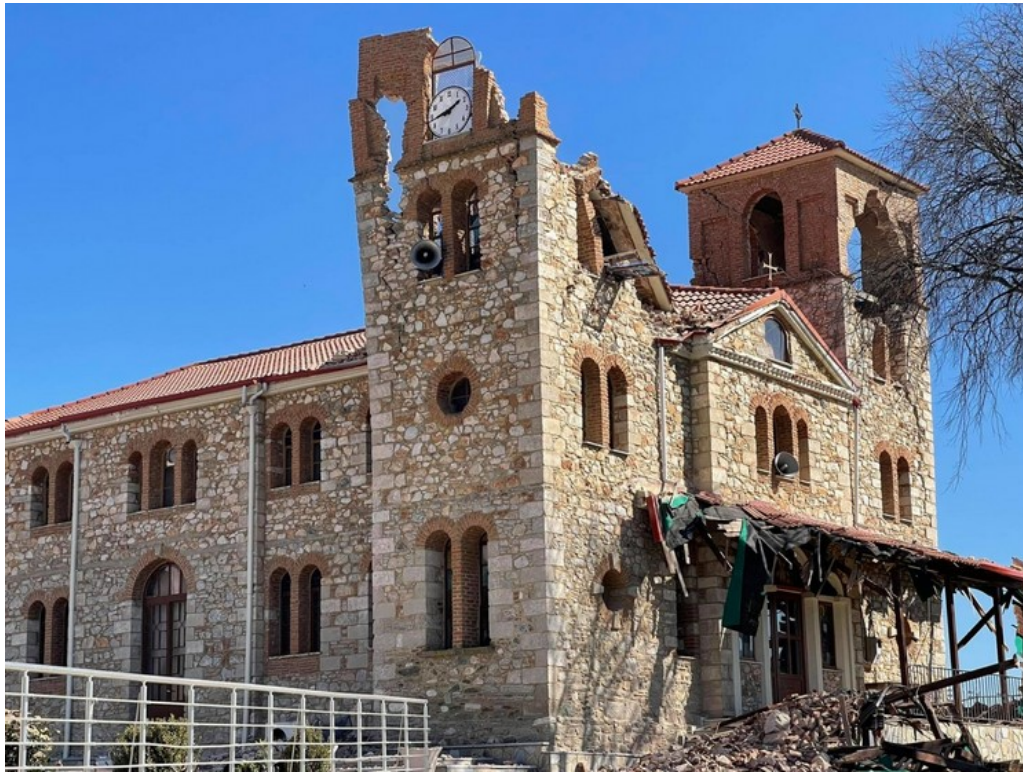
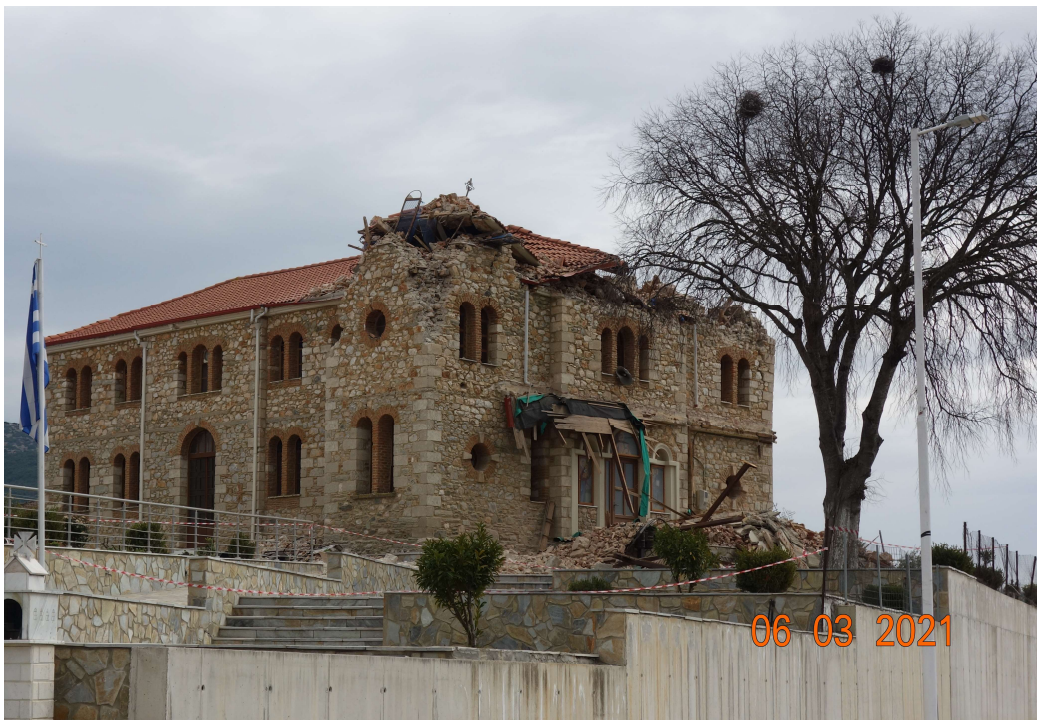
Εικόνα ΣΤΑ7. Βλάβες στον Ι. Ναό Αγίου Δημητρίου στο Μεσοχώρι. Άνω: Εικόνα με βλάβες από τον πρώτο ισχυρό σεισμό. Κάτω: Εικόνα με βλάβες μετά τον δεύτερο ισχυρό σεισμό.

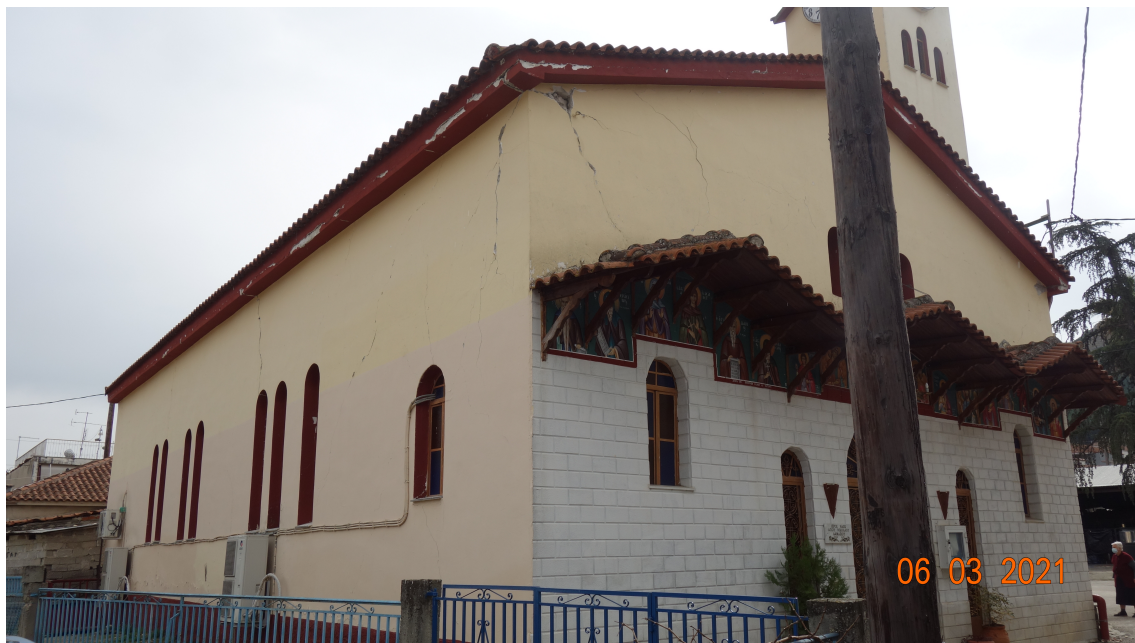
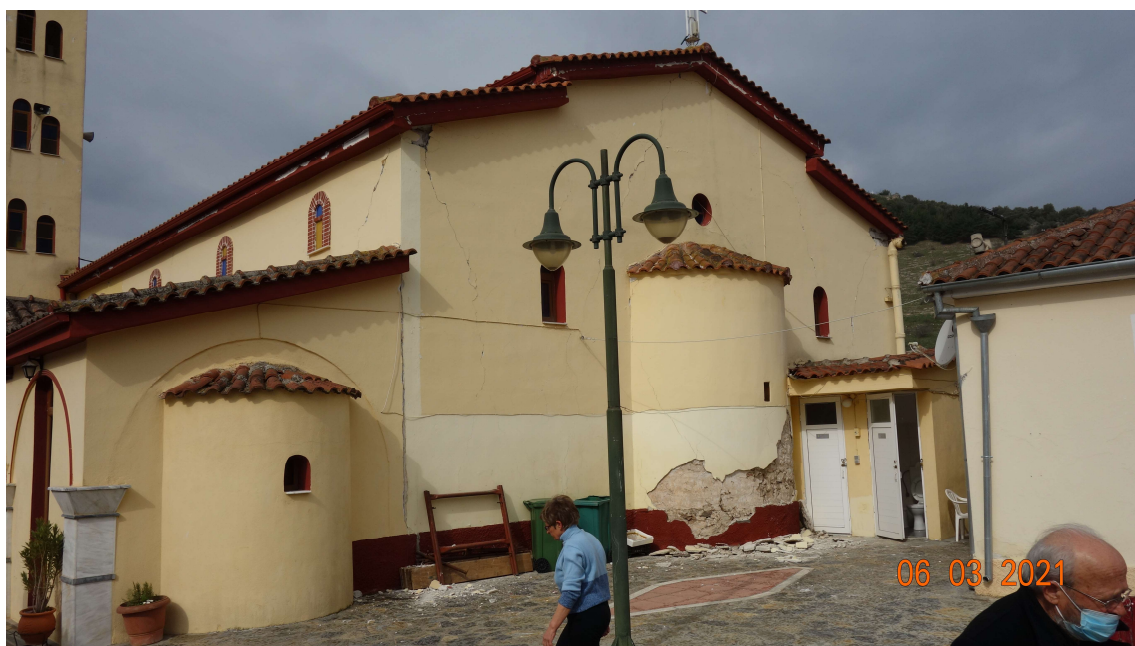
Εικόνα ΣΤΑ8. Ναός στο Δαμάσι με βλάβες μετά από τους δύο ισχυρούς σεισμούς.

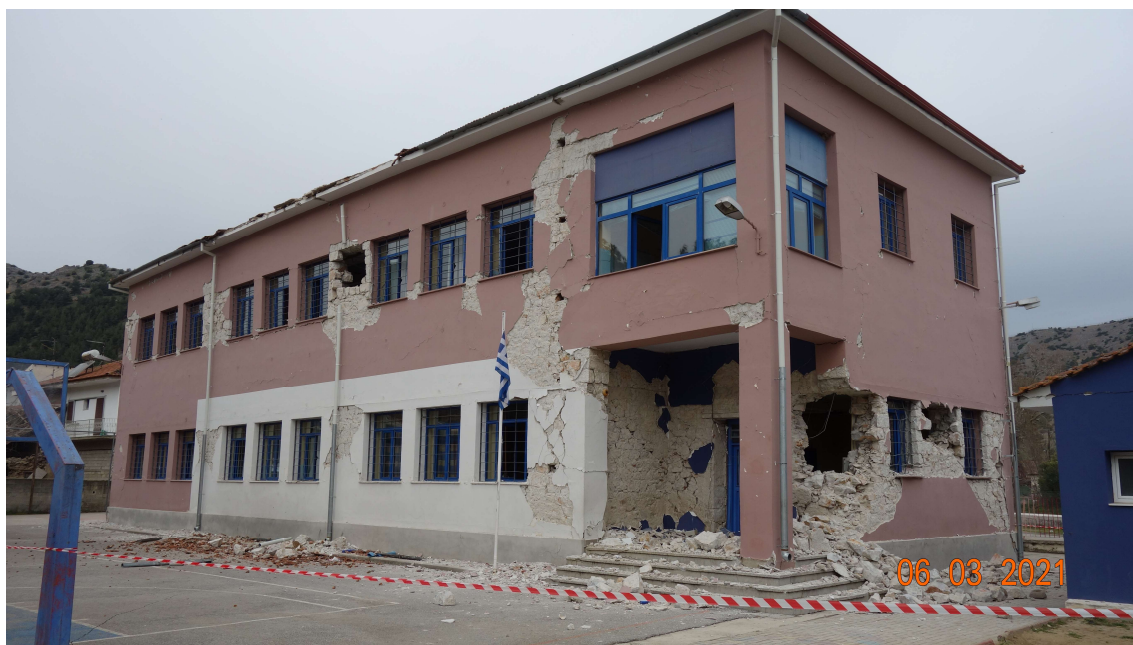
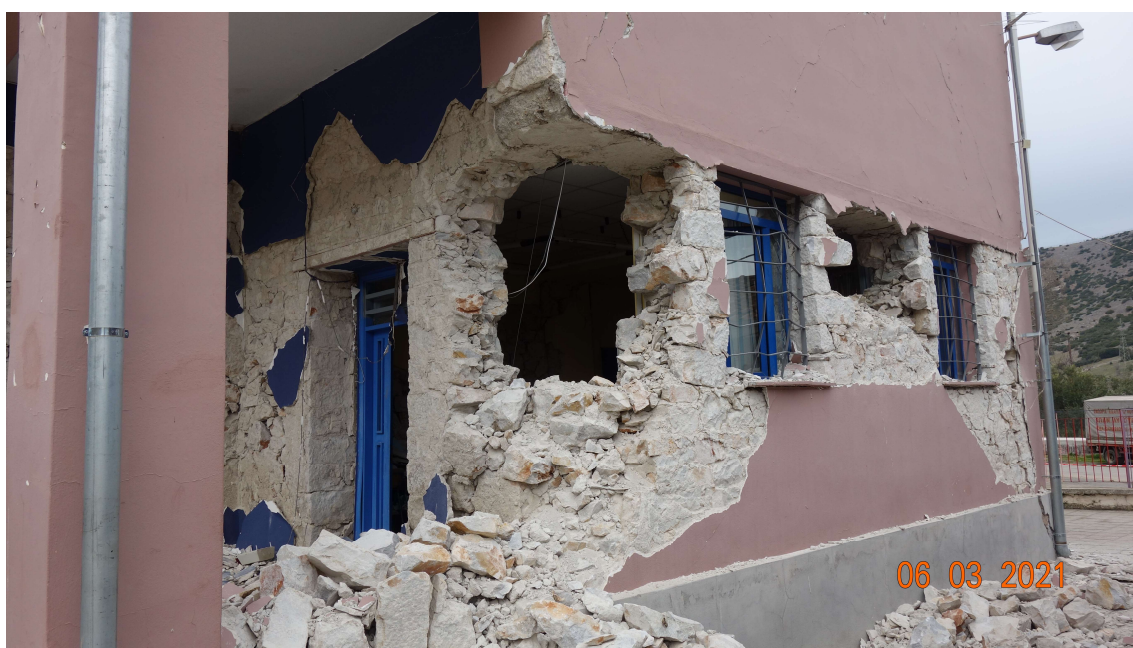
Εικόνα ΣΤΑ9. Δημοτικό σχολείο στο Δαμάσι. Ρηγματώσεις κατανεμημένες σε πολλά φέροντα στοιχεία και τοπικές καταρρεύσεις.

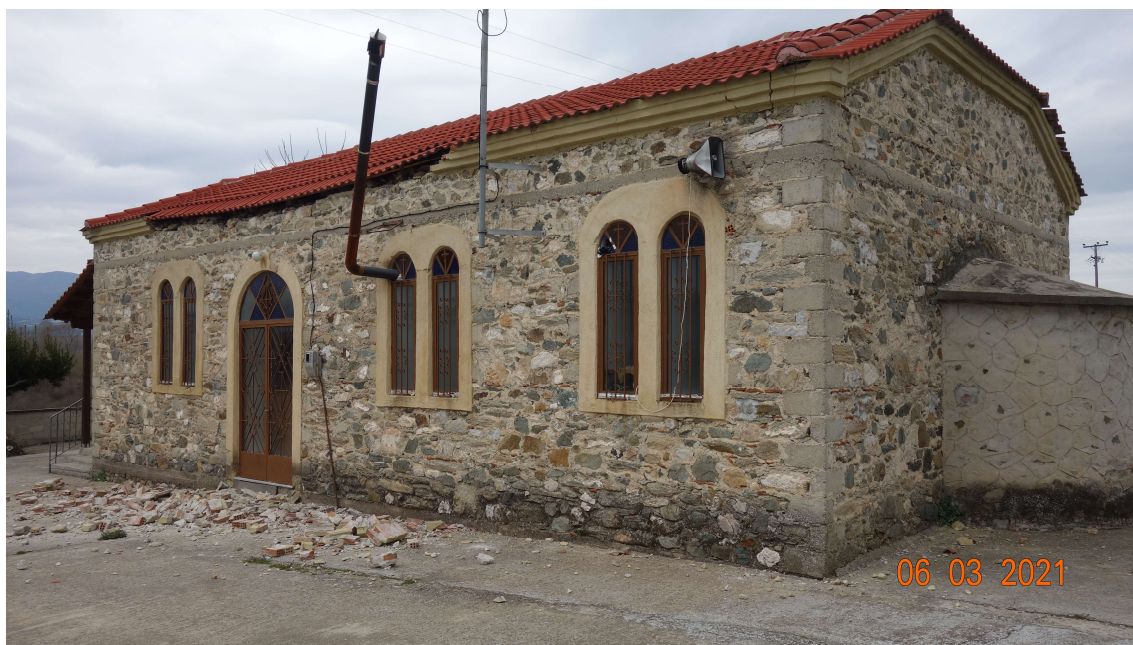
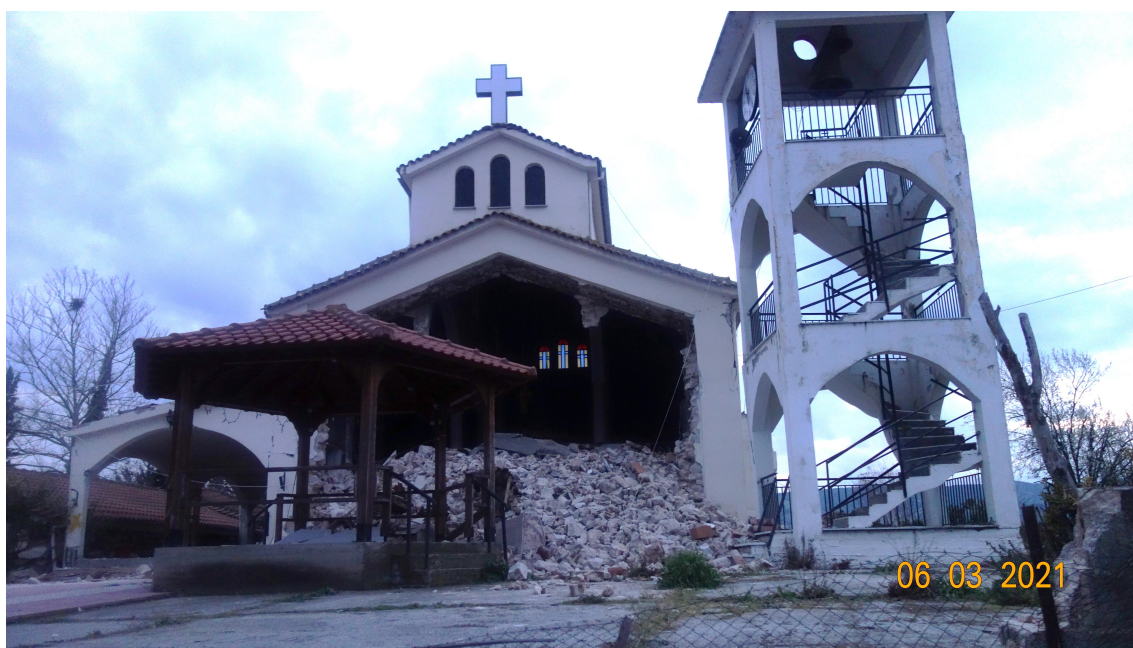
Εικόνα ΣΤΑ10. Άνω: Τοπικές Αστοχίες στην στέψη λιθοδομών σε Ναό στο Μεσοχώρι.
Αστοχία σε τοιχοπλήρωση κοιμητηριακού Ναού στο Κουτσόγερο.
