ΟΙ ΣΕΙΣΜΟΙ ΤΗΣ ΘΕΣΣΑΛΙΑΣ (Μ6.3, 3 Μαρτίου 2021) (Μ6.1, 4 Μαρτίου 2021)

ΠΡΟΚΑΤΑΡΚΤΙΚΗ ΕΚΘΕΣΗ

ΙΣΧΥΡΗ ΕΔΑΦΙΚΗ ΔΟΝΗΣΗ ΣΥΜΠΕΡΙΦΟΡΑ ΕΔΑΦΟΥΣ ΚΑΙ ΚΑΤΑΣΚΕΥΩΝ

Θ Ε Σ Σ Α Λ Ο Ν Ι Κ Η
Μ Α Ρ Τ Ι Ο Σ 2021

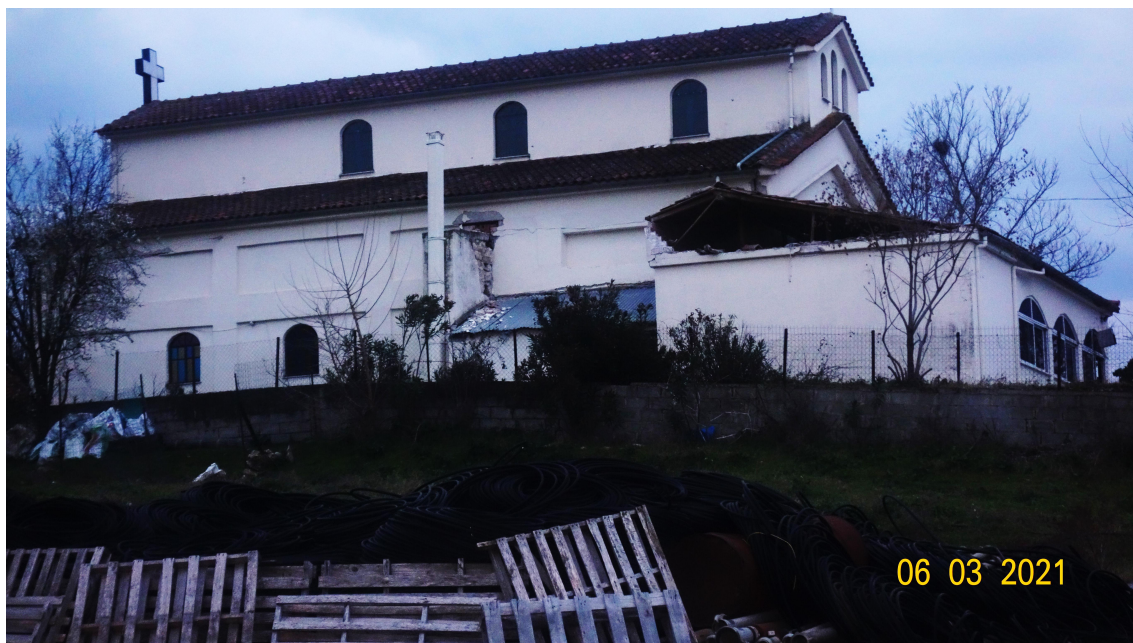
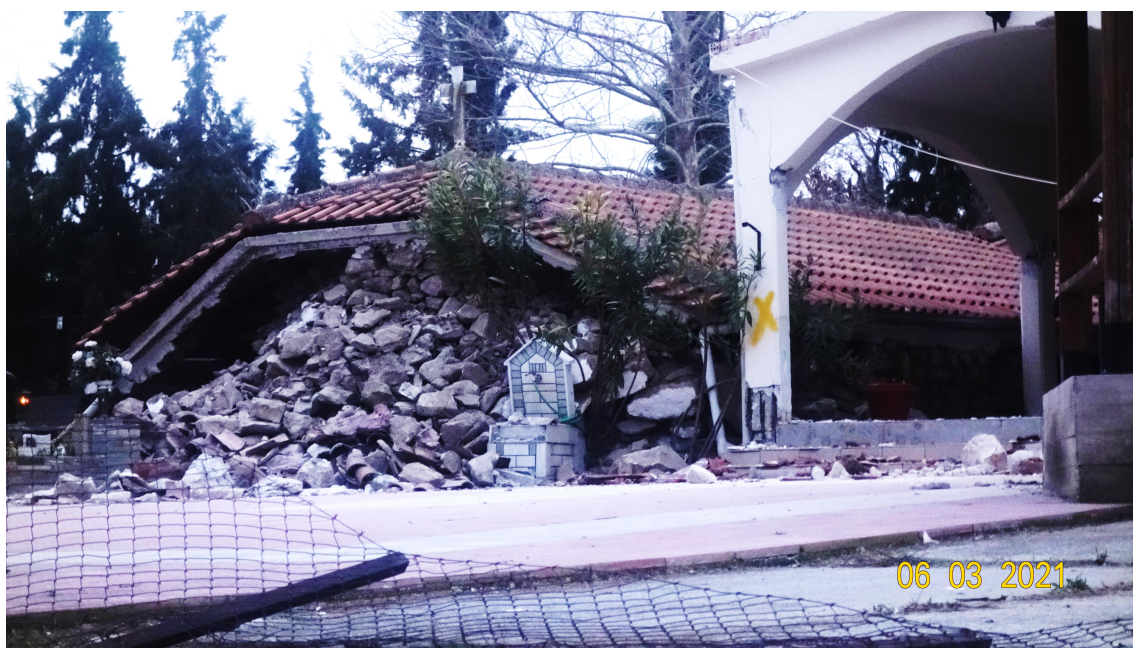
Εικόνα ΣΤΑ11. Άνω κοιμητηριακός ναός στο Κουτσόχερο και παρακείμενος παλαιότερος ναός με καταρρεύσεις.

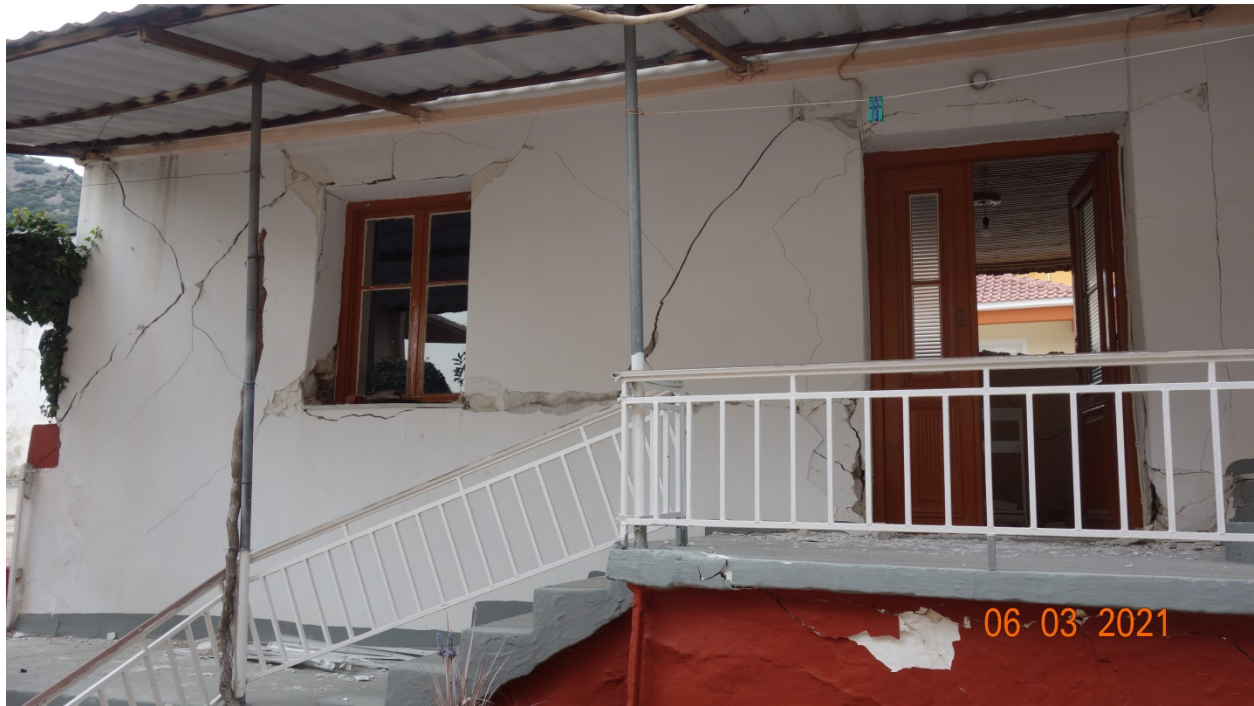
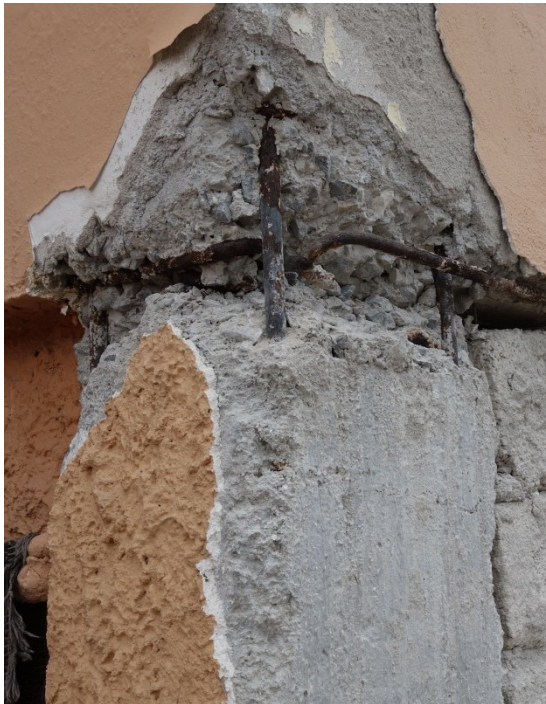
Εικόνα ΣΤΑ12 . Βλάβες σε κτήριο και δομικά μέλη από οπλισμένο σκυρόδεμα στο Δαμάσι.

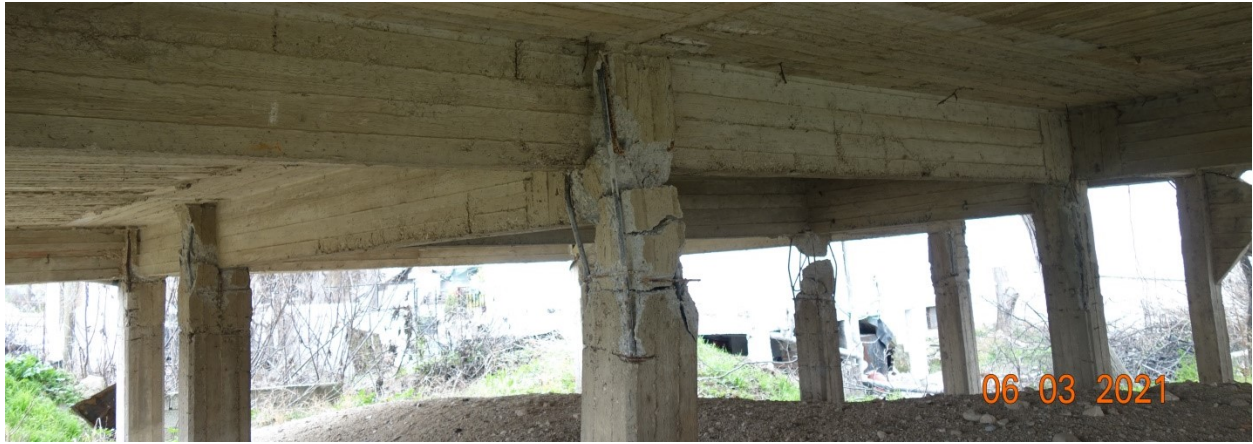
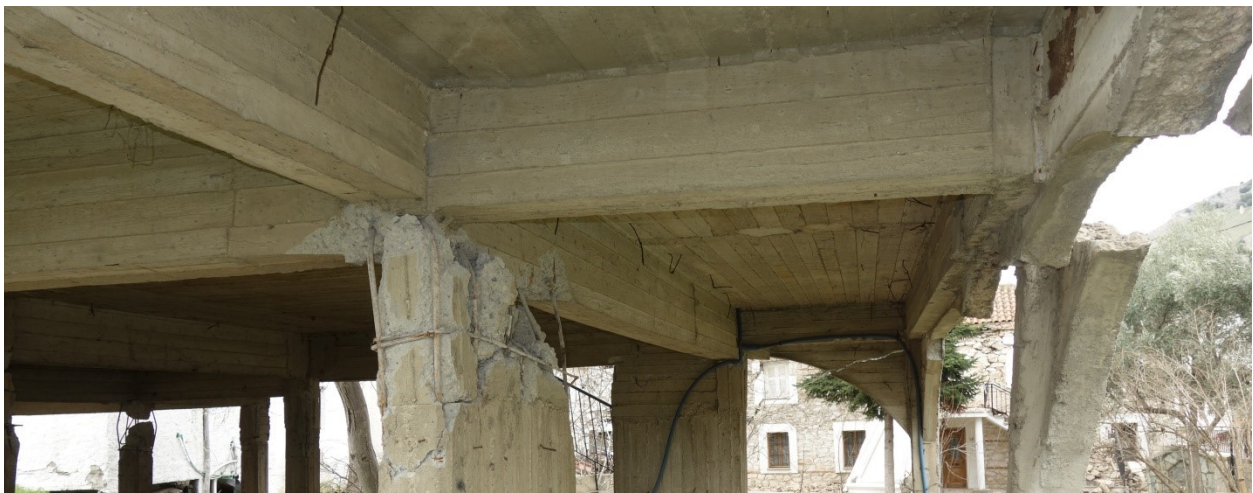
Εικόνα ΣΤΑ13. Βλάβες σε κτήριο με πυλωτή στο Δαμάσι. Οι βλάβες επικεντρώνονται στο άνω μέρος των υποστυλωμάτων πυλωτής.

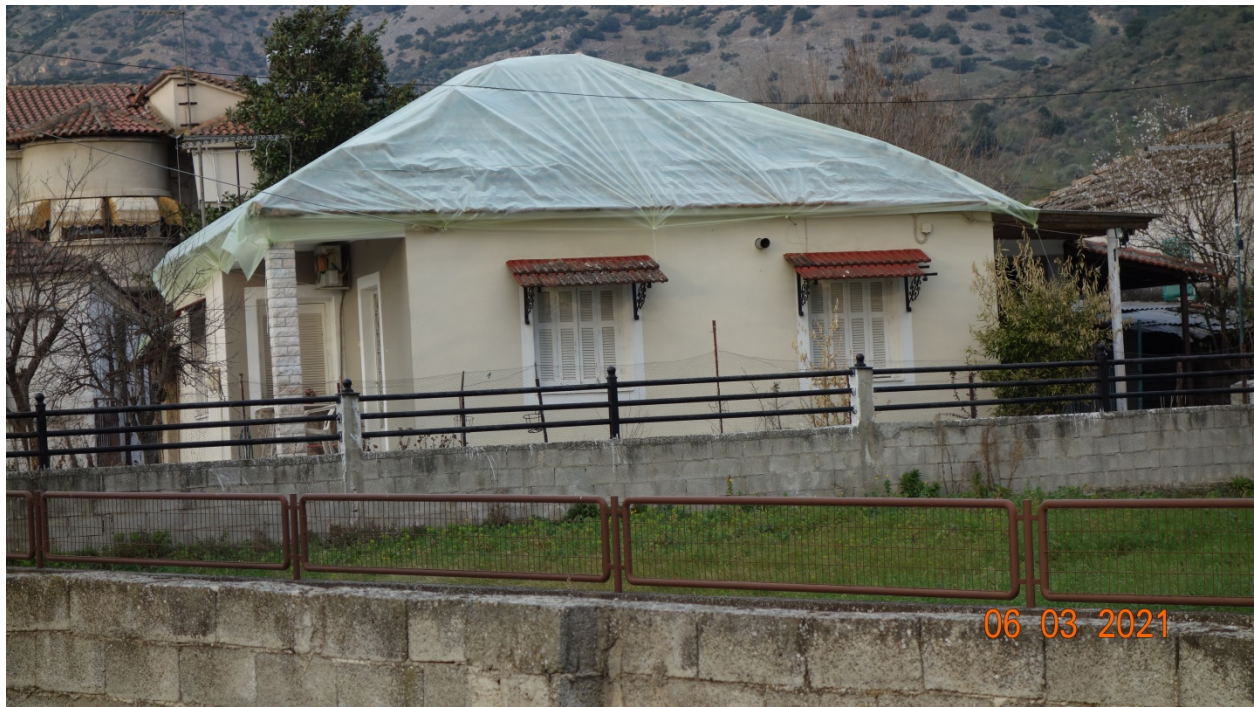
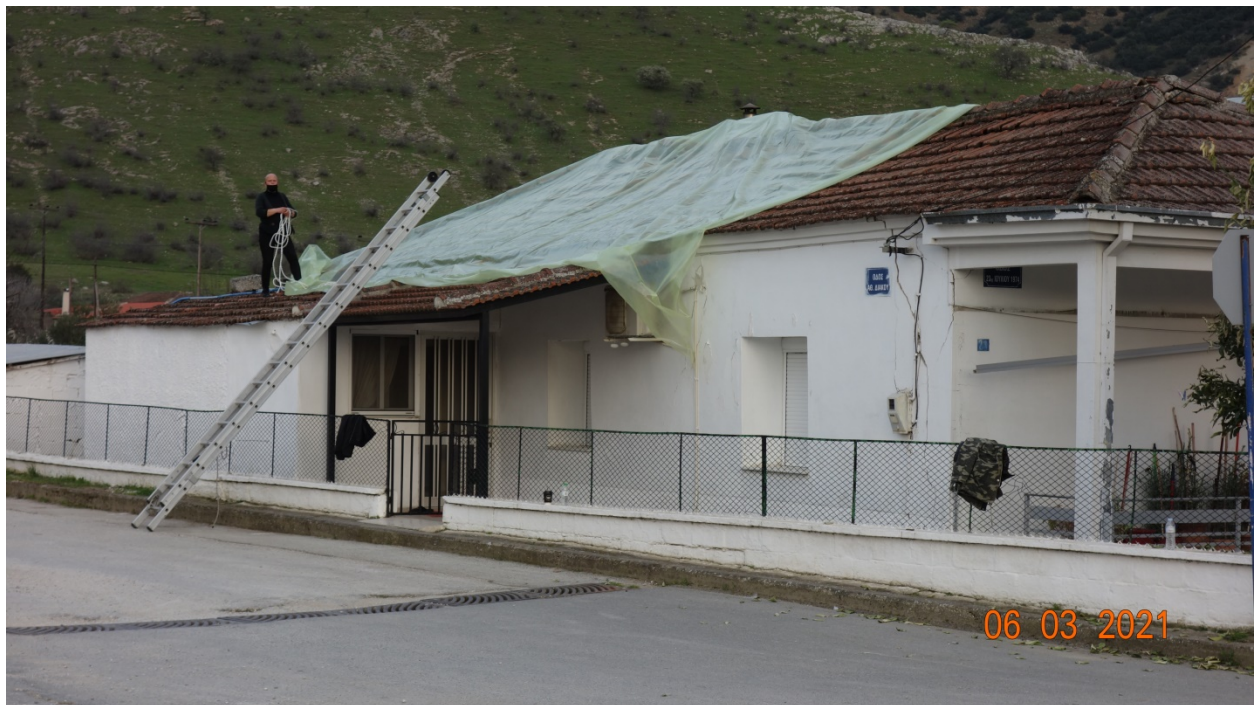
Εικόνα ΣΤΑ14. Κάλυψη κτηρίων με νάilon για την προστασία της περιεχόμενης οικοσκευής από νερά της βροχής. Υπάρχουν θραύσεις και μετακινήσεις κεραμιδιών λόγω του σεισμού.

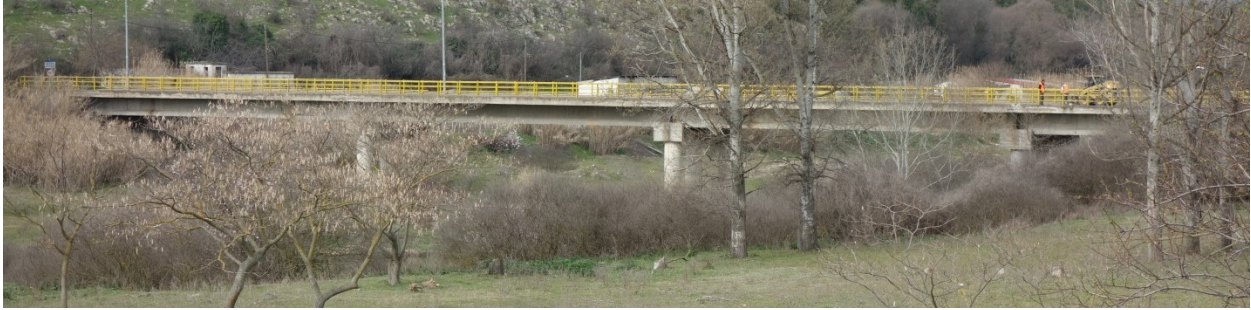
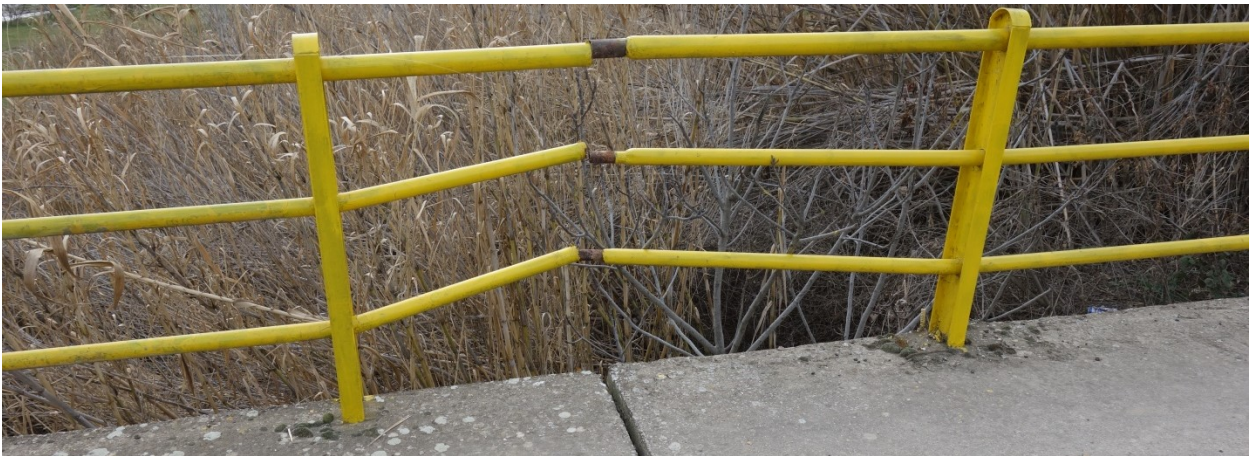
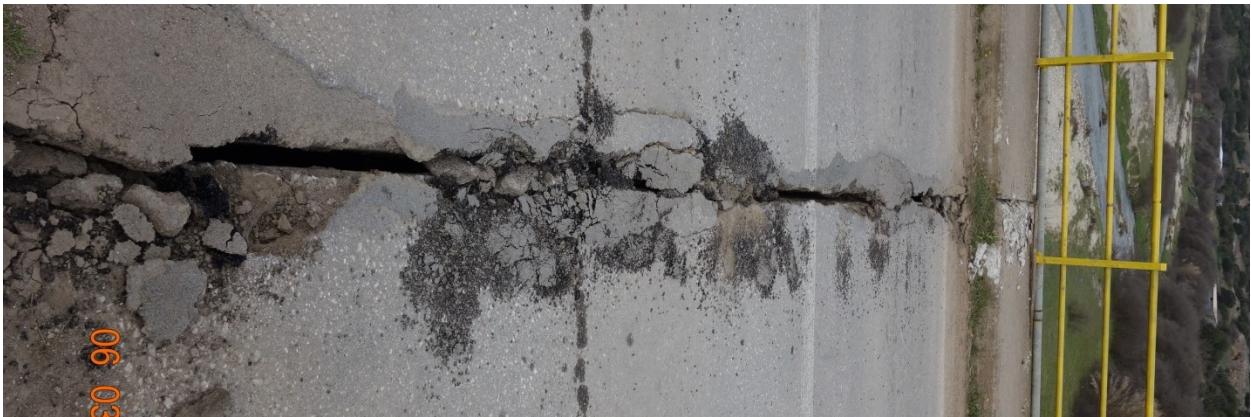
Εικόνα ΣΤΑ15 . Τοπικές αστοχίες στον αρμό της γέφυρας στην είσοδο του Δαμασίου.
Εμφανίστηκαν και στους δύο αρμούς στα άκρα της γέφυρας.
