Revista de Arquitectura y Urbanismo Taypi Vol. 1, N°1 / Pag. 12 - 22

PROBLEMÁTICA EN LA PRESERVACIÓN DEL PATRIMONIO ARQUITECTÓNICO EL CASO PUENTE COLONIAL DE LAMPA, PERÚ.

PROBLEMS IN THE PRESERVATION OF ARCHITECTURAL HERITAGE: THE CASE OF THE COLONIAL BRIDGE OF LAMPA, PERU.

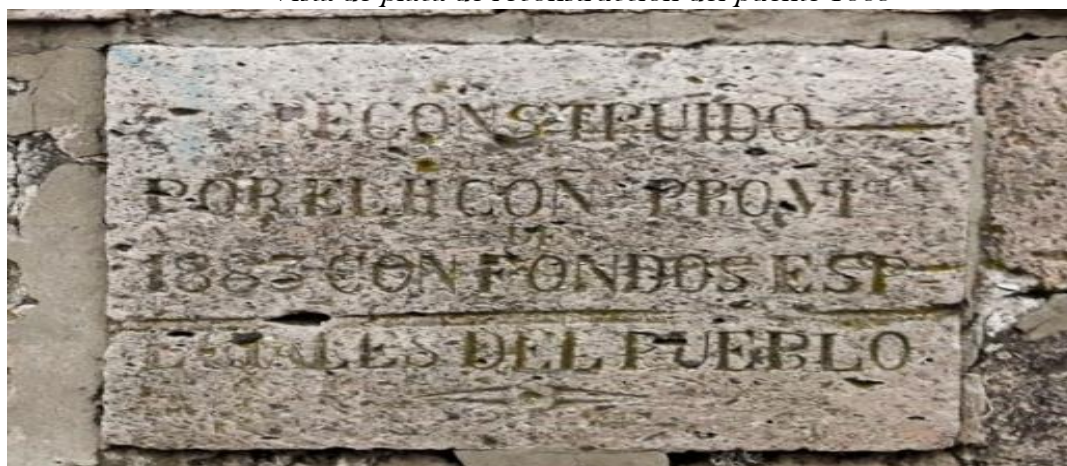
Figura 4
Vista de placa de reconstrucción del puente 1883

Proceso de reconstrucción, después de 37 años se realizó trabajos de desmontaje y reconstrucción del pilar oeste. Del que se hace el uso de Mechinales, agujeros cuadrados para meter los troncos que formaban el andamiaje en el momento de la reconstrucción del puente en el pilar oeste. Se lee la inscripción “Reconstruido por el Honorable Consejo Provincial en 1883 con fondos especiales del pueblo”.

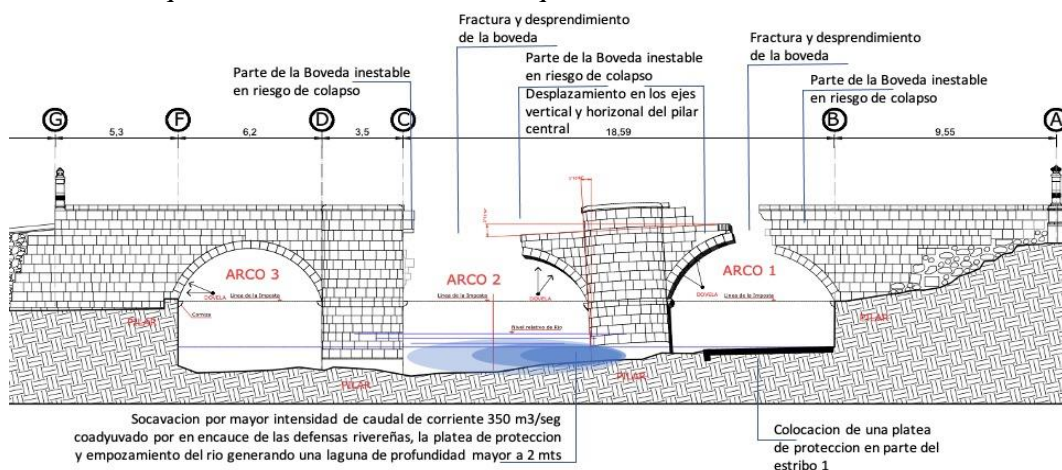
Figura 9.
Esquema de daños suscitados al puente en el incidente año 2020

Acumulación de Agua entre el Puente Colonial y el Puente Nuevo: a partir de la contingencia del día 16 de marzo del 2020, donde se dio alerta respecto a la afectación del denominado Puente republicano de tipo Colonial, a causa de la socava miento en el Pilar este, es que se produjo un asentamiento y consecuentemente un giro que ocasiono el desplome del arco este y medio del puente. Por lo que se vieron comprometidas en su totalidad la estabilidad del puente. Con la construcción del puente nuevo ubicado en la parte posterior del Puente Colonial, se ha generado una especie de Laguna, donde el agua permanece estancada, el mismo que la Municipalidad ha aprovechado para generar un área de entretenimiento. Debido a la venida de la estación Lluviosa, se vieron comprometidas las piezas que se desprendieron al cauce del río, y la inestabilidad del arco oeste, que se advertían con fisuras en la bóveda. La bóveda oeste, se encuentra en pie, sin embargo, el movimiento ocurrido en el resto de la estructura ha causado la separación de sus elementos hacia la clave del intradós, incluso ocasionando una fractura desde las bóvedas hasta los estribos de apoyo, desviando el eje principal de la pasarela superior.

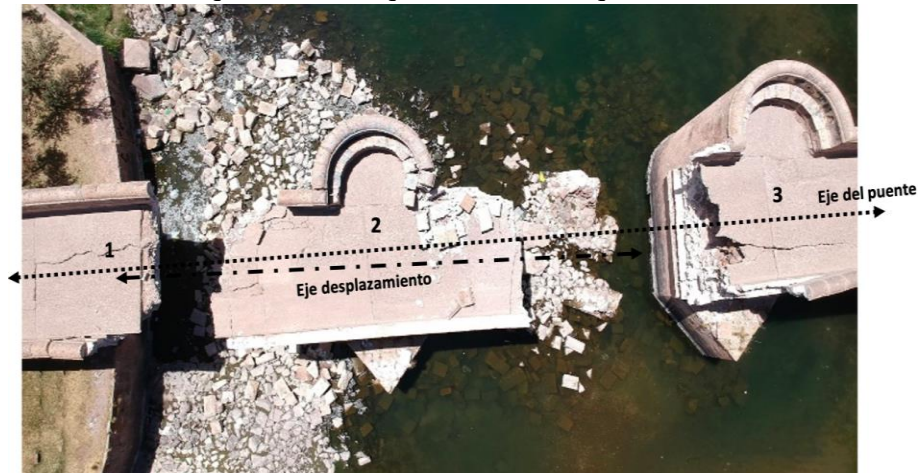
Figura 10.
Esquema del desplazamiento del pilar central

Se puede verificar el desplome, el giro vertical y horizontal del pilar central, el mismo que ocasiono la caída de los arcos centrales, así mismo se evidencia el efecto de socavación en el pilar central, el mismo que al momento de desplomarse, produjo los efectos ya mencionados.

De acuerdo al análisis se puede evidenciar que el estribo (1), cuenta con grietas ocasionadas al momento del colapso del arco, afectándose sustancialmente la esencia de este elemento como una estructura monolítica que tendrá que ser reforzada, en el cuerpo central (2), quien se a desplomado y los efectos de la socavación ha originado un desplazamiento en los ejes vertical y horizontal, y ha generado el desplome de los dos arcos laterales afectando los apoyos generando fracturas visibles (3) en toda la estructura monolítica del puente.

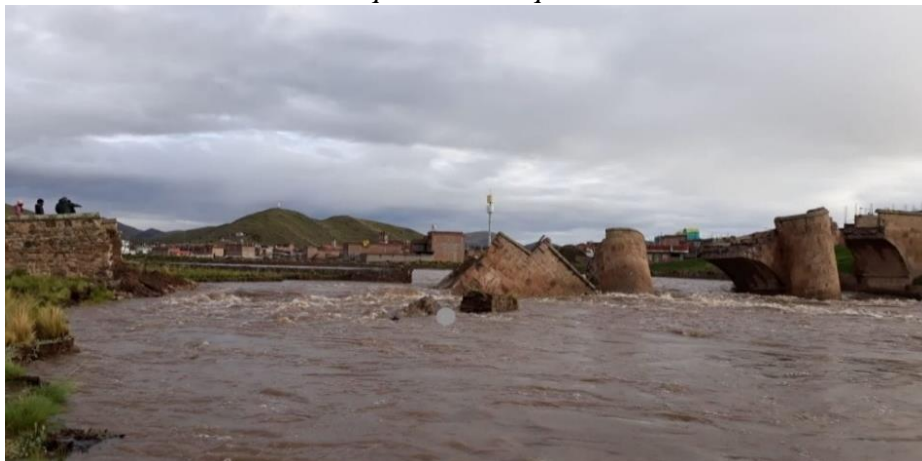
Figura 11.
Colapso total del puente

Según la vista del Escáner 3d, se puede evidenciar con precisión, la falla sobre el pilar central que ha ocasionado el desplome de los arcos centrales, así mismo, se puede notar la el giro e inclinación del pilar central de aproximadamente 0 grados 4 min 22 segundos en sentido horario, en vertical 4 grados 21 min 20 seg, así como un hundimiento variable entre 50 a 1.20 m por lado.

Para el 2 de febrero del 2022 por el incremento del caudal del río Lampa por temporada de lluvia, y que afecto por efecto de socavación los pilares y estribos, que ocasiono el colapso total del puente, estando en la actualidad todo sumergidos en el río Lampa.

Para el proceso de recuperación del Puente, se prioriza los procedimientos y materialidades originales con la condición de salvaguardar la condición de Patrimonio Cultural, esto mediante el procedimiento anastilosis y estudio de las canteras de las piezas líticas originales.

Para la recuperación del Puente se debe priorizar la parte estructural, y la recuperación y reintegración de las piezas líticas a su estado original, garantizando la recuperación del puente en el tiempo más inmediato posible.
