RECUPERAÇÃO DE VIGA EM CONCRETO ARMADO COM ARMADURAS EXPOSTAS

4. ESTUDO DE CASO

O presente estudo de caso foi realizado na obra dos leitos – Hospital premier, Av. Jurubatuba, 481 – Vila Cordeiro, São Paulo, conforme a imagem 1 abaixo:

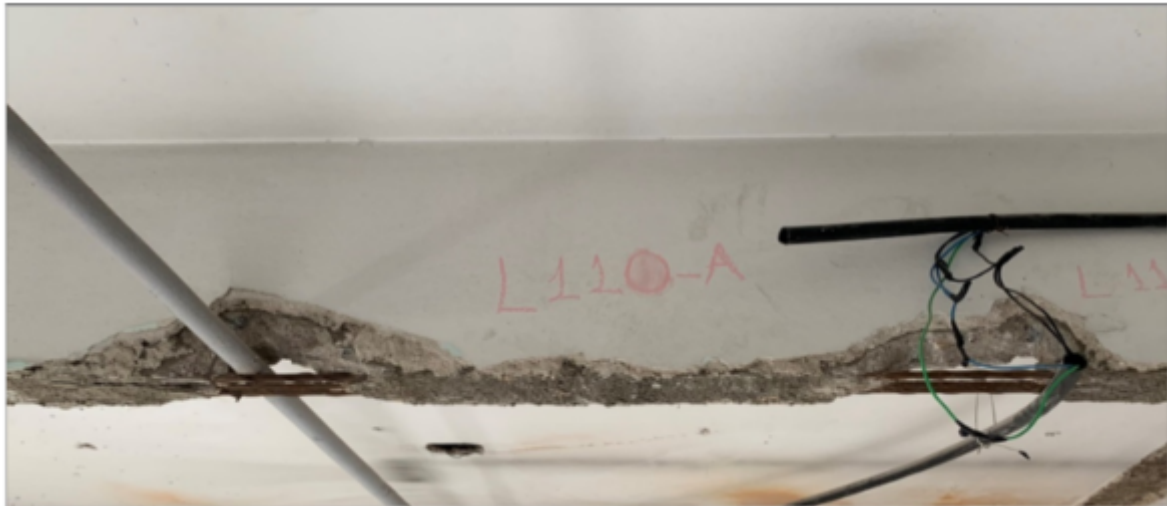
O presente estudo foi observado em algumas vigas locais onde a armadura das vigas está exposta. Na maioria das vezes essa situação foi causada pela demolição parcial pós-obra para a passagem de instalações, e não estão relacionadas com a estrutura original. Nesses locais nota-se pouca oxidação nas barras da armadura, observe na figura 2 abaixo:

Figura 2- Apresentada abaixo, representa a situação inicial encontrada após a remoção do concreto deixando expostas as barras 10 cm para cada lado.

A. Retirar cuidadosamente o concreto, deixando expostas as barras 10 cm para cada lado.

B. Lixar com escova de aço as barras até retirar as camadas oxidadas.

C. Caso a seção final das barras resulte em diminuição de área original em 20%, deve ser adicionada armadura complementar.

D. Recompôr a seção da viga por meio de concretagem, segundo a sequência abaixo:

a. Apicoar das áreas de contato do concreto existente

b. Limpar as áreas, eliminando resíduos

c. Molhar abundantemente os locais de contato com o concreto futuro, imediatamente antes da aplicação do concreto, retirando o excesso de água (não

usar adesivo estrutural sobre a face molhada)

d. Aplicar graute com fck mínimo de 25 MPa.

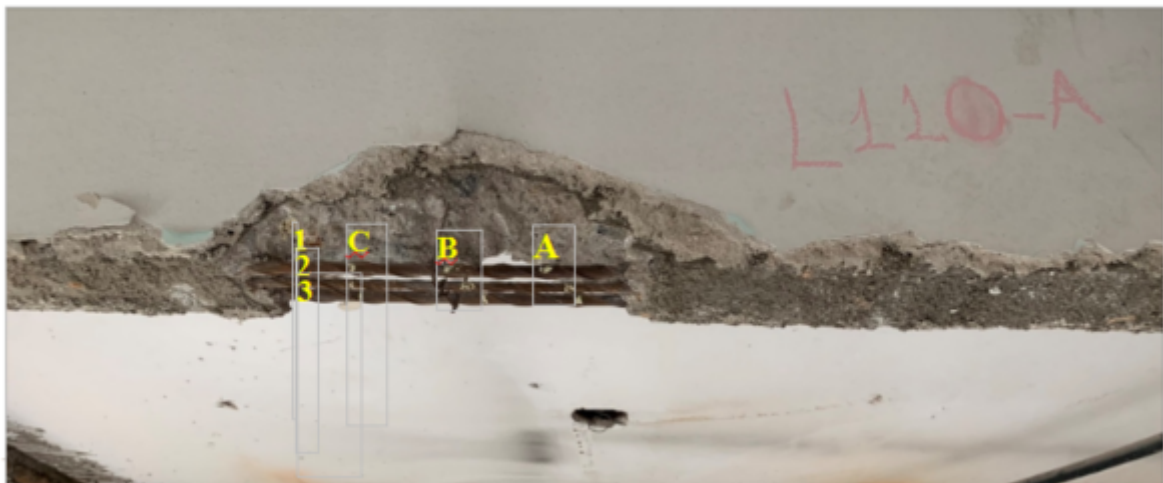
Figura 3- Situação após tratamento e medições com paquímetro para indentificar se houve perda de seção.

Verificou-se após a remoção da oxidação não ter havido perda de seção, portanto não adicionamos armadura complementar. A medição foi feita conforme

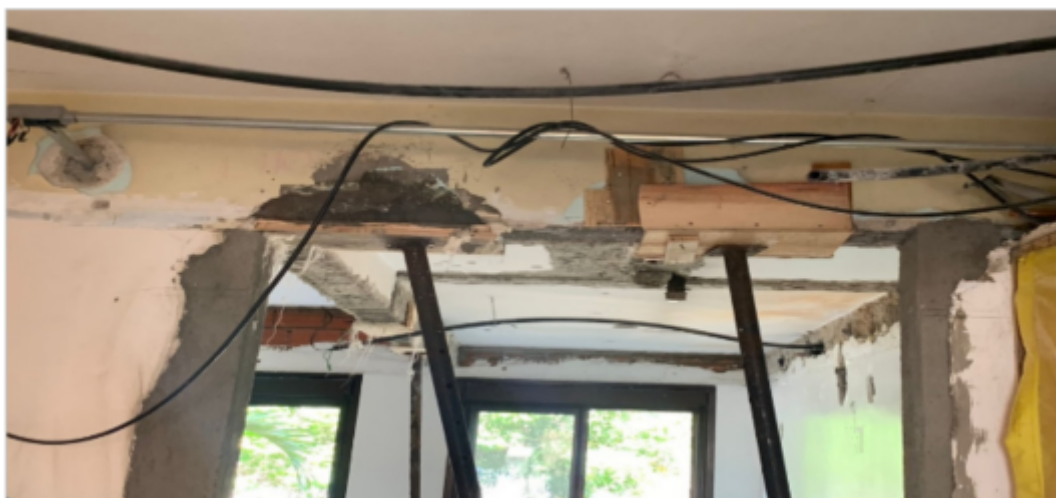
Figura 4- Situação após aplicação de graute com fck mínimo de 25 Mpa, fôrmas para concretagem e escoras metálicas como apoio.

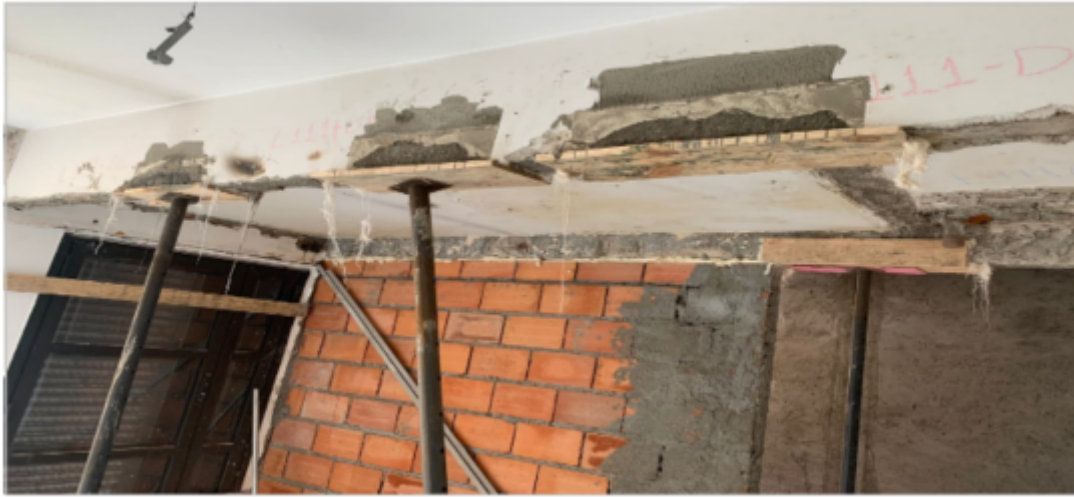
Figura 5- Após 3 dias para a cura do graute com resistência de 35 Mpa, que informa na ficha técnica do produto SikaGrout- 250. Feito a retirada da fôrma e escoras metálicas de apoio. Resultado final da recuperação das vigas.
