VI CONGRESO
NACIONAL DE
ARQUEOLOGÍA
HISTÓRICA
MENDOZA - OCTUBRE 2015

MARCAS COMERCIALES DE LAS BALDOSAS CERÁMICAS RECUPERADAS EN EL SITIO LA ELVIRA (VIRREY DEL PINO, PCIA. DE BUENOS AIRES)

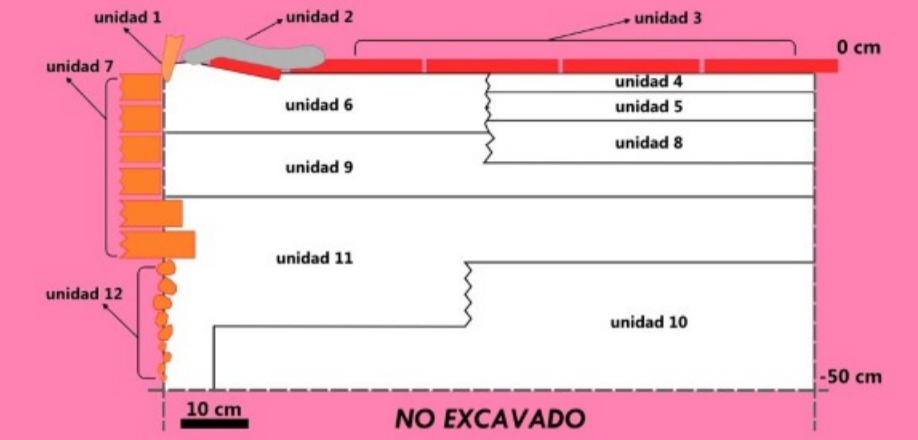
Figura 2. Perfil noreste del sondeo I.

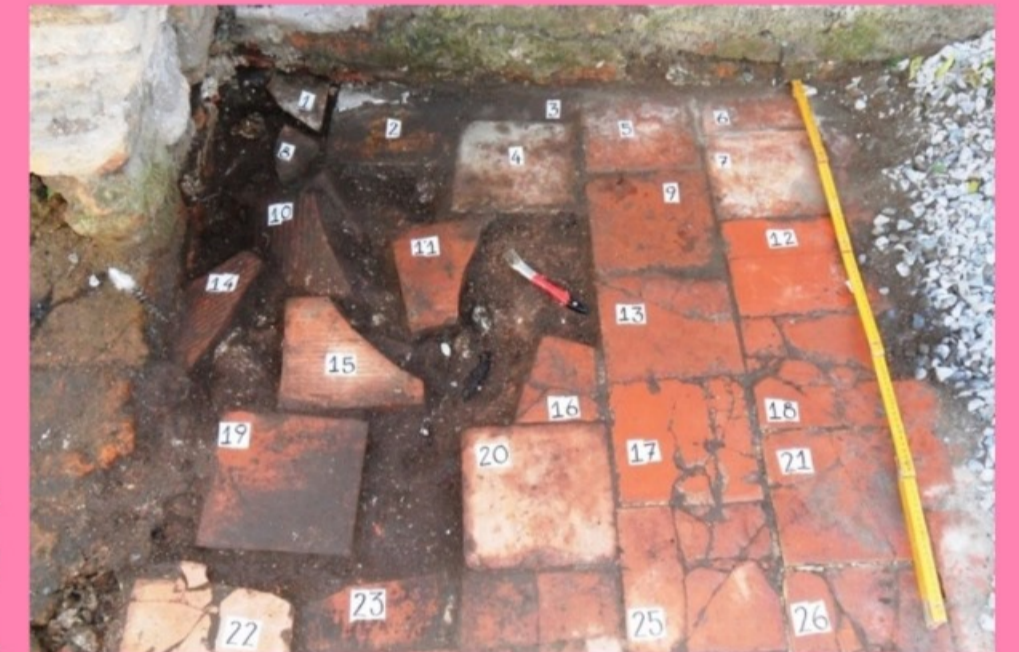
Figura 3. Baldosas de la
unidad estratigráfica n° 3 del
sondeo I (slu3) in situ.

Vale la pena destacar que cuando las baldosas están en uso, es decir cumpliendo su función de revestimiento de un piso, aquella diversidad de marcas (Figura 8) queda oculta bajo la "cara visible" que es aproximadamente homogénea tanto en color como en acabado superficial y tamaño (Figura 3). Como consecuencia, las diferencias son lo suficientemente sutiles para que las baldosas de diferentes marcas sean intercambiables. En otras palabras, arqueológicamente existe una riqueza que sistémicamente era invisible (Schiffer 1990). Esta observación nos lleva a esbozar nuevos interrogantes: en primer lugar, cuál era la importancia de seleccionar determinadas marcas sobre otras y, en segundo lugar, si tal selección era irrelevante en tanto el origen de estas mercancías fuera francés. Avanzaremos en esa dirección, para continuar indagando sobre el uso y el deshecho de las baldosas cerámicas.

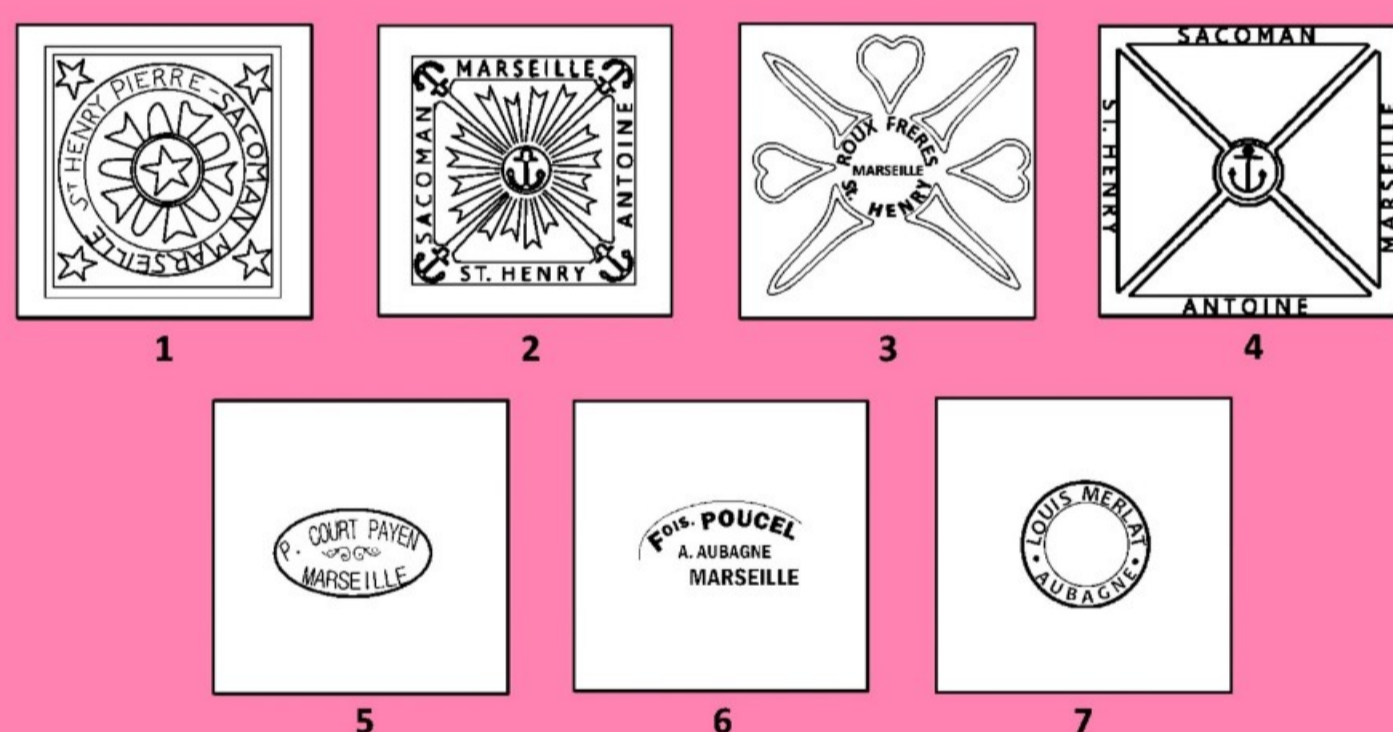
Figura 4. Motivos mencionados en el texto.

De los 56 especímenes, sólo en 8 casos no fue posible identificar la marca comercial, ya sea por la fragmentación o por ausencia de rasgos diagnósticos. Las marcas que sí pudieron identificarse (Figura 4) son las siguientes: motivo 1, PIERRE SACOMAN (n=13); motivo 2, ANTOINE SACOMAN (n=4); motivo 3, ROUX FRERES (n=19); motivo 4, ANTOINE SACOMAN (n=4); motivo 5, P. COURT-PAYEN (n=2); motivo 6, Fois. POUCEL (n=2); motivo 7, LOUIS MERLAT (n=4). La figura 5 representa la frecuencia relativa de las marcas identificadas respecto del total de la muestra. Allí se aprecia que en la muestra predominan las baldosas ROUX FRERES, seguidas por PIERRE SACOMAN. En conjunto, las dos variantes de ANTOINE SACOMAN (motivos 2 y 4), ocupan el 3° puesto. En cuanto al espesor, considerando la muestra completa (Figura 6), el valor mínimo fue de 1,36 cm y el máximo de 2,15 cm, mientras que el promedio fue de 1,84 cm. El subgrupo de las indeterminadas es el más heterogéneo (Figura 7). En conjunto, los motivos 5, 6 y 7 destacan por su delgadez.

Luego de lavar y fotografiar los especímenes se procedió a registrar el tamaño (alto, ancho, espesor) y los posibles ensamblajes. A continuación, se avanzó sobre la identificación de la marca comercial observando las inscripciones y/o símbolos presentes en la cara inferior de las baldosas (Figuras 4 y 8). También graficamos la diversidad de marcas (Figura 5). Utilizando el espesor como variable comparativa, para la muestra completa se calculó el promedio y se identificaron los valores mínimo y máximo; luego, se calculó el espesor promedio de los especímenes por cada marca comercial identificada. A continuación, manteniendo la discriminación por diseños, indagamos la variedad dentro de cada marca comercial y entre ellas.

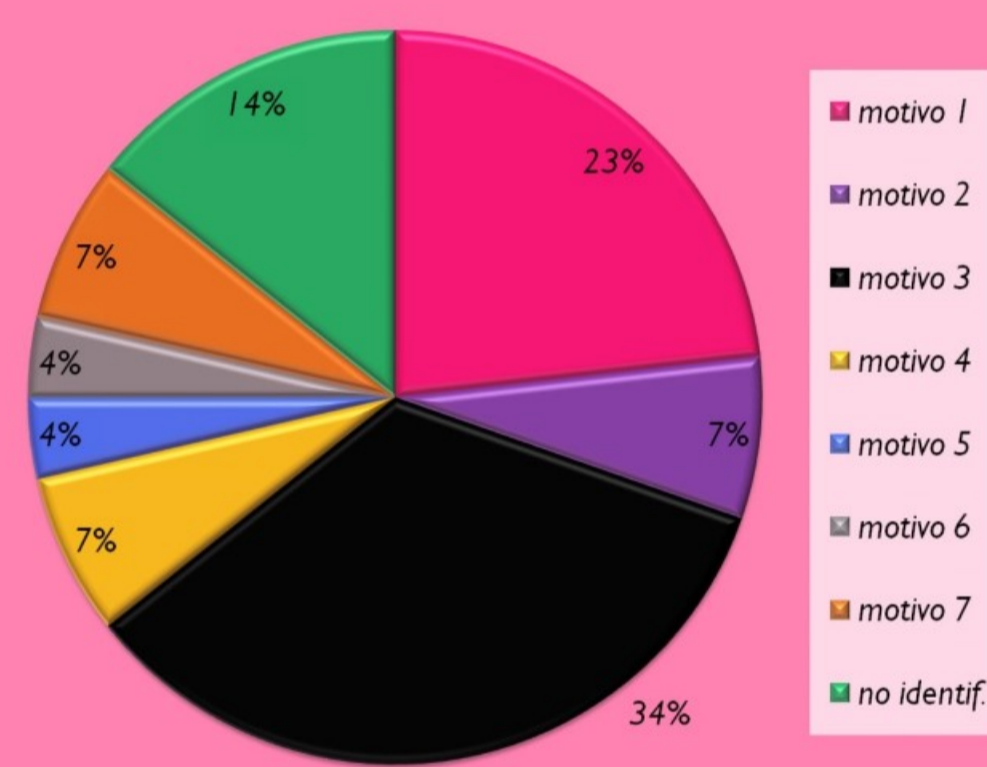
Figura 5. Frecuencia de las marcas
identificadas en el conjunto de baldosas

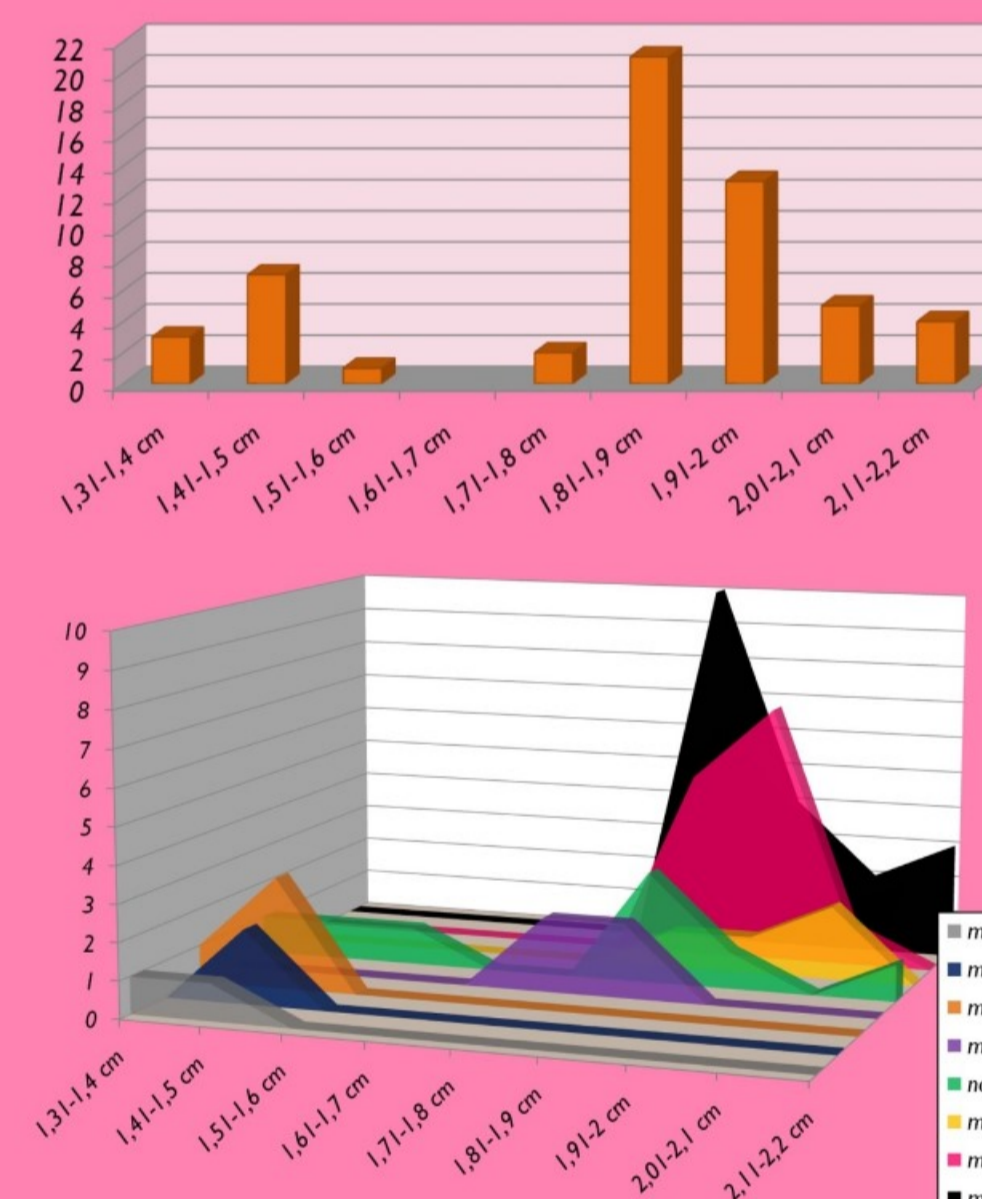
Figura 6. Frecuencia de los
distintos espesores de las
baldosas, sin distinción de
marcas comerciales, en rangos
de 1 mm.

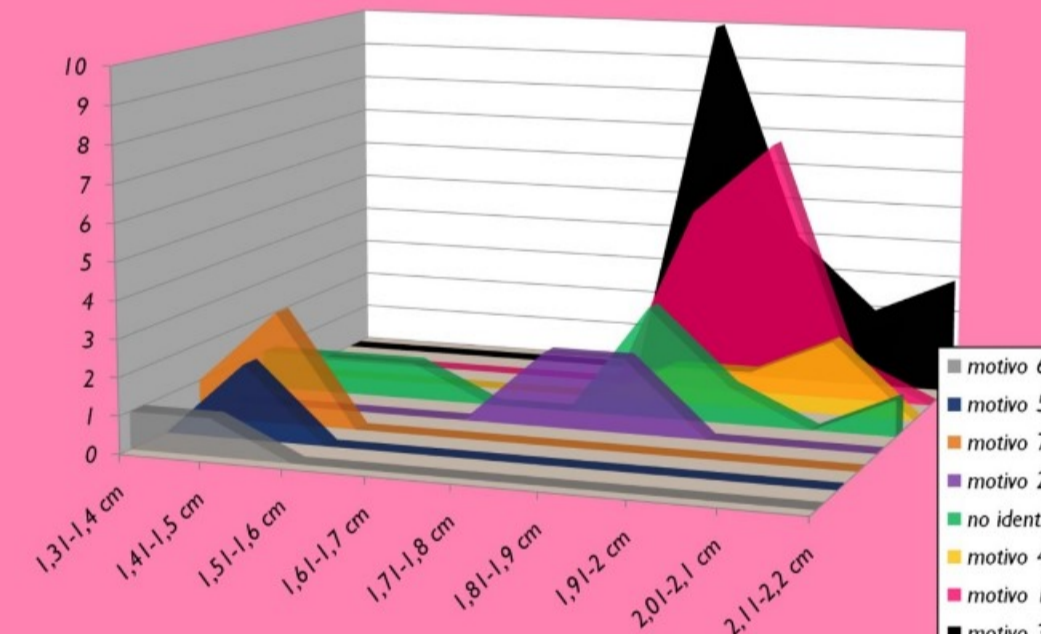
Figura 7. Frecuencia de los
distintos espesores de las
baldosas, discriminadas por
marca comercial, en rangos de
1 mm.

En relación a las características registradas, se considera que existió una tendencia hacia la estandarización de los tamaños de las baldosas ya que 40 casos quedan comprendidos dentro el primer desvío estándar y 53 en el segundo. El grupo de las indeterminadas es el más heterogéneo (Figura 7), lo cual es comprensible debido a que no representan una marca. En conjunto, los motivos 5, 6 y 7 destacan por su delgadez. En cuanto a los diseños, por otra parte, los especímenes de La Elvira son compatibles con el repertorio de motivos conocidos para la Ciudad de Buenos Aires a lo largo del siglo XIX (Schávelzon 1991, Orsi 2008, Camino 2011).

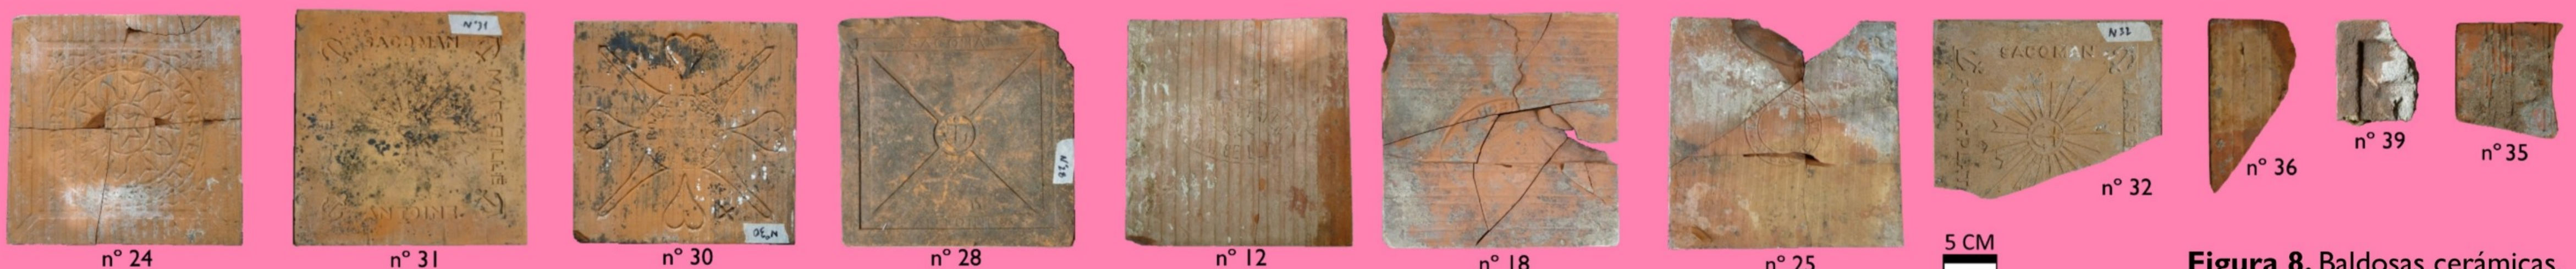
Figura 8. Baldosas cerámicas.
