HyDelta 3

WP5C – Gasblazen – Technologie & Veiligheid in het waterstofnetwerk

D5c.1 Gedrag IPCO en Kleiss gasblazen bij ontstekingen in leidingen // D5c.2 – Effectiviteit dubbele blazen als veiligheidsmaatregel

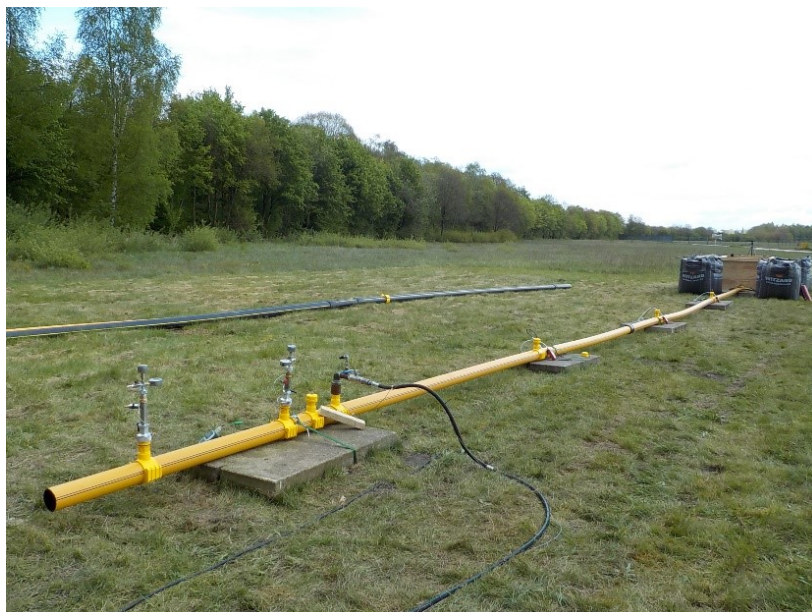
Foto 7 De testopstelling met de buis met diameter 110 mm met daarin 2 blazen.

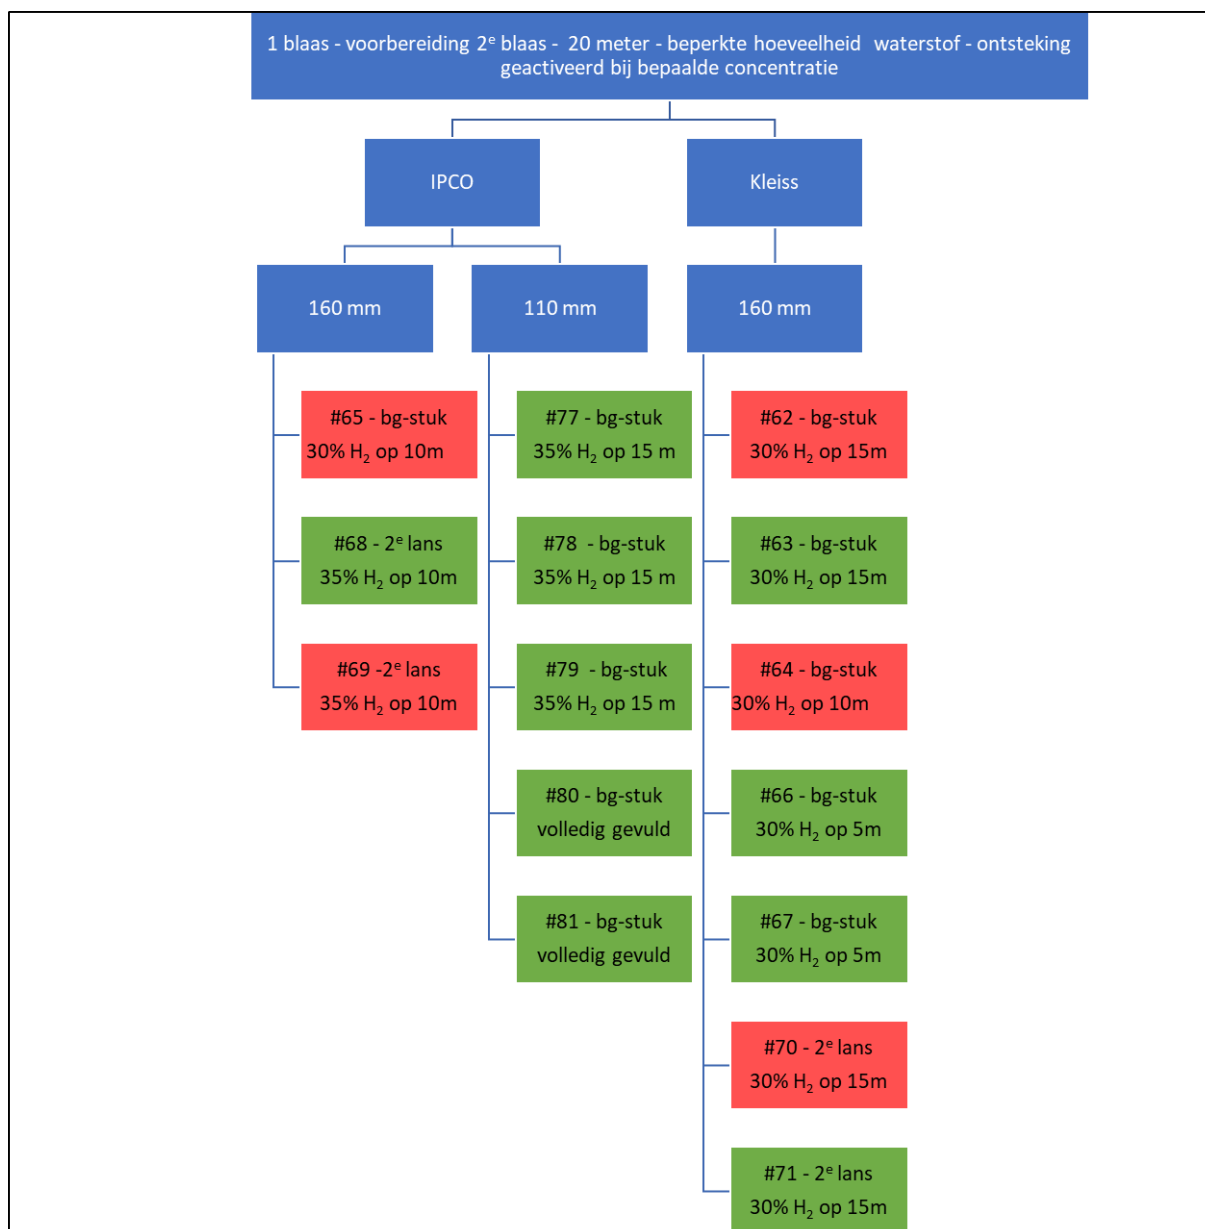
Daar waar er het blaasgat-opzetstuk of lans niet is beschadigd en daar waar geen steekvlam uit het blaasgat-opzetstuk is gekomen is het kader groen weergegeven. Indien er zich wel een ongewenste situatie heeft voorgedaan is het kader rood gekleurd. De groen en rood gekleurde kaders bevatten;

- het nummer van de meting,
- het component dat aan de ontsteking is onderworpen (bg-stuk of lans),
- de concentratie waterstof op een bepaalde afstand van de blaas waarbij de ontsteking is aangebracht.

Figuur 9 Overzicht van metingen met voorbereidingen op dubbele blazen in een leidinglengte van 20 meter

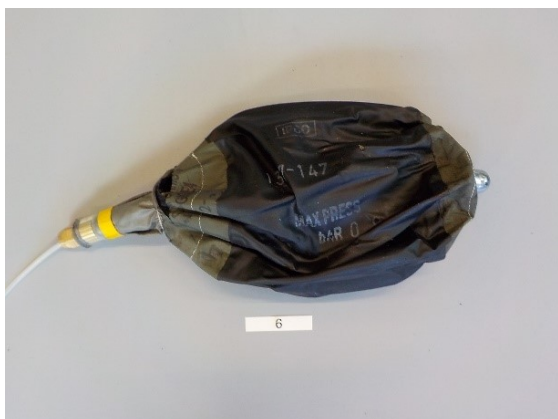
Blaas meting 5; Brandschade aan de blaas en een scheur in de blaas.

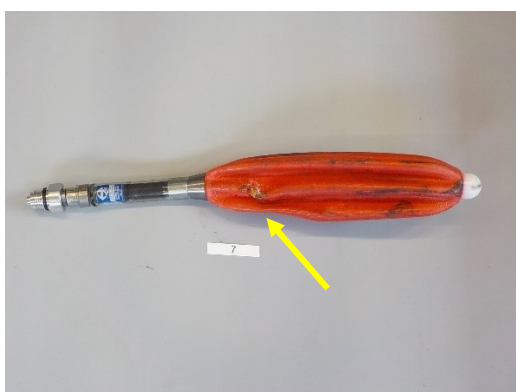
Blaas meting 6; De blaas is gescheurd.

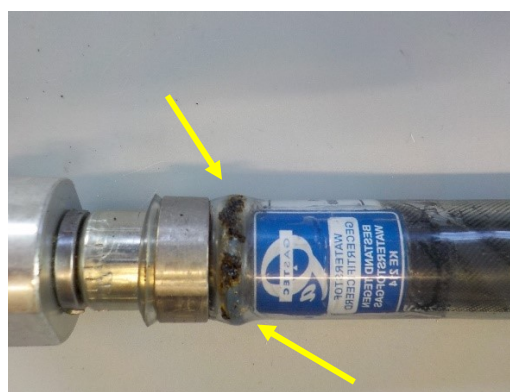
Blaas meting 7; Brandschade aan de blaas en een scheur.

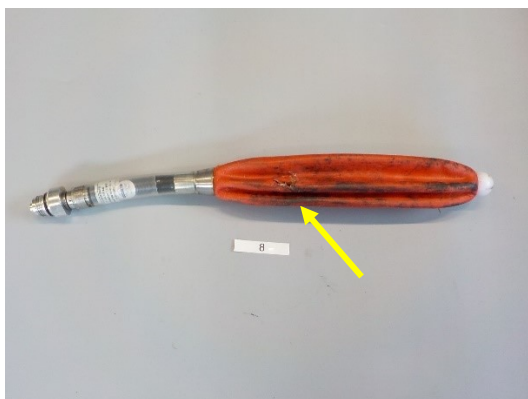
Blaas meting 7; Smeltschade aan de aansluiting van de blaas

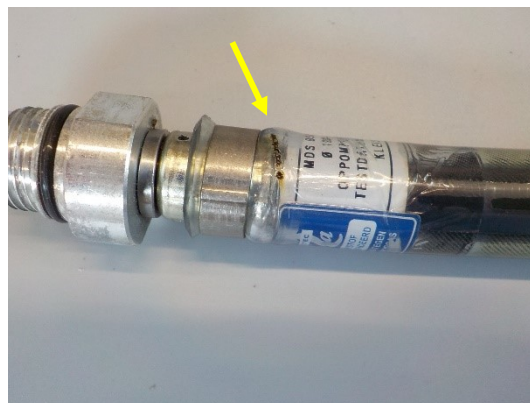
Blaas meting 9; Brandschade aan de blaas en een scheur.

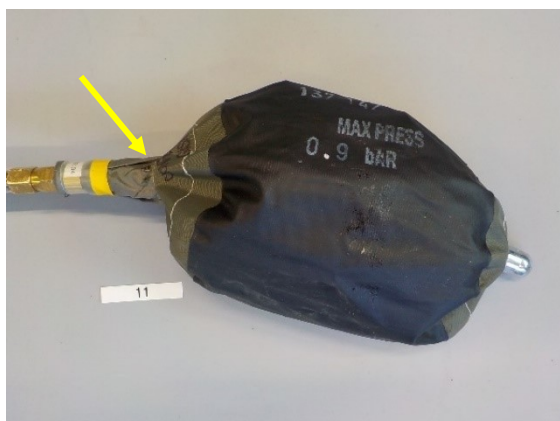
Blaas meting 9; Smeltschade aan de aansluiting van de blaas.

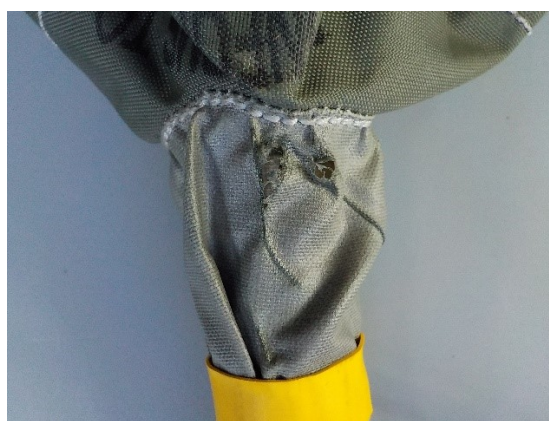
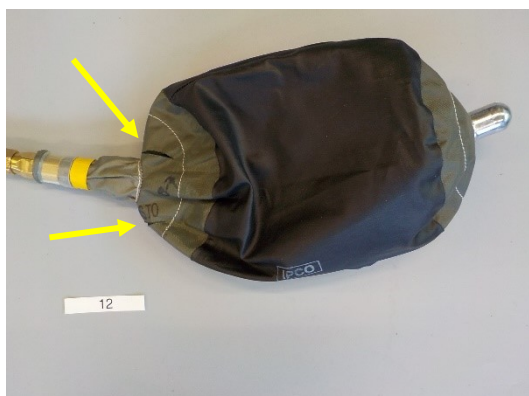
Blaas meting 11; Brandschade aan de blaas c.q. aansluitleiding.

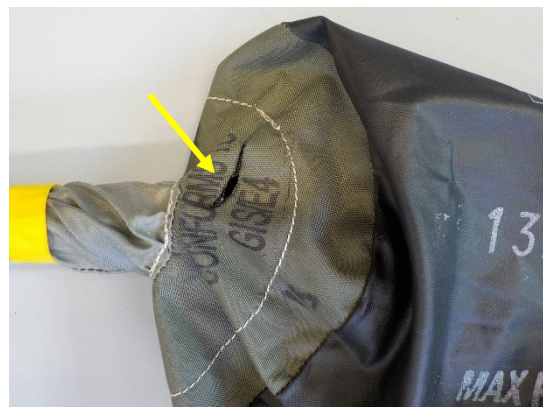
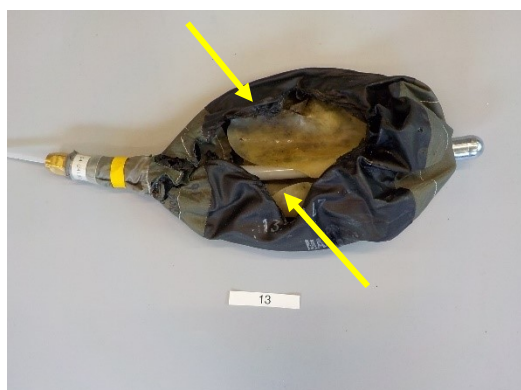
Blaas meting 12; Brandschade leidend tot een scheur.

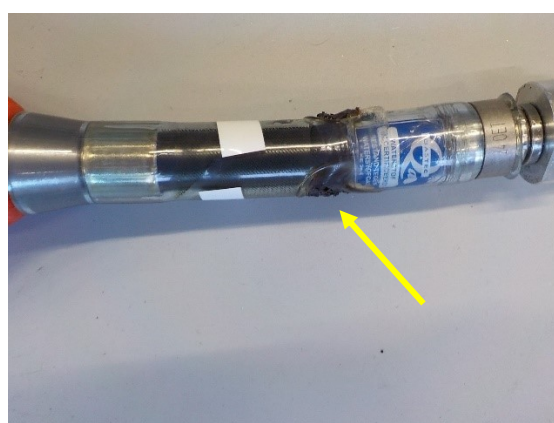
Blaas meting 14; Smeltschade aan de aansluiting van de blaas.

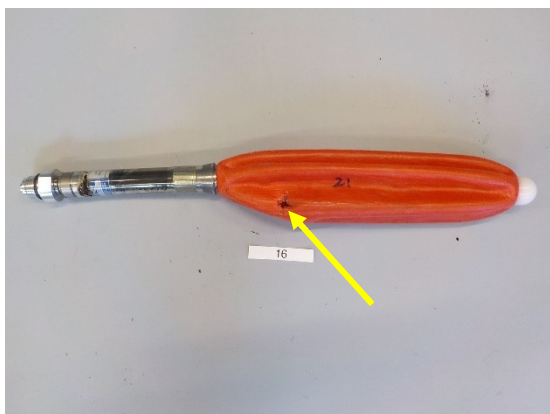
Blaas meting 15; Smeltschade aan de aansluiting van de blaas.

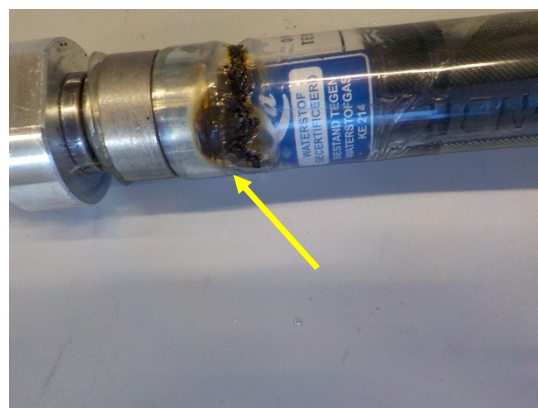
Blaas meting 16; Brandschade en scheur in de blaas.

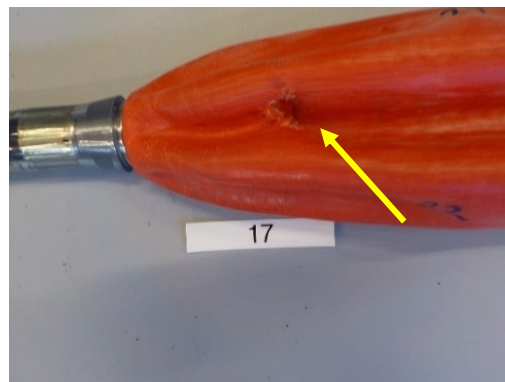
Blaas meting 17; smeltschade aan de aansluiting van de blaas

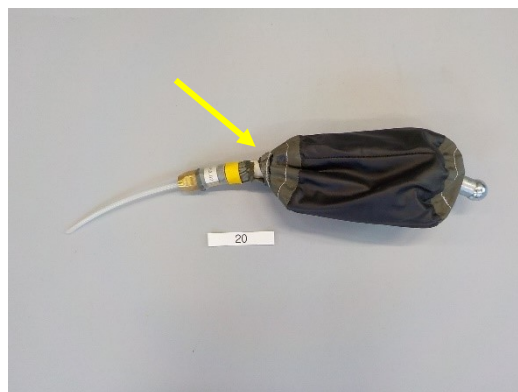
Blaas meting 20; Brandschade en scheur in de blaas.

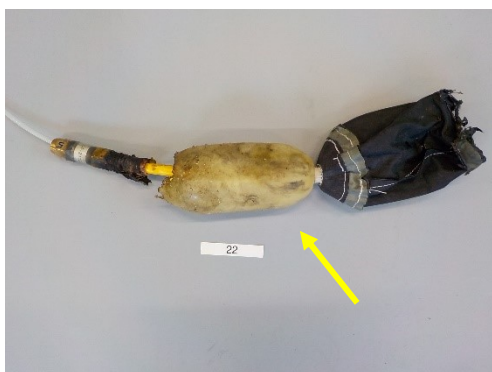
Blaas meting 21; Brandschade en gaatje in de blaas.

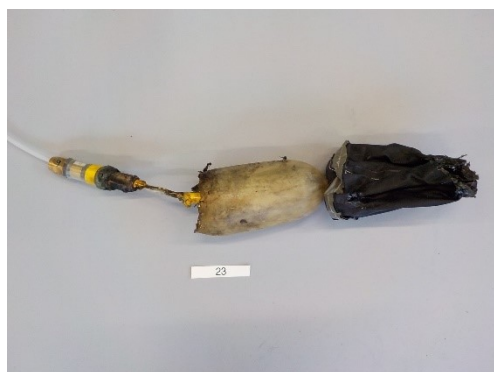
Blaas meting 22; Volledig gescheurde blaas als gevolg van brand (bij uitnemen zo gevormd).

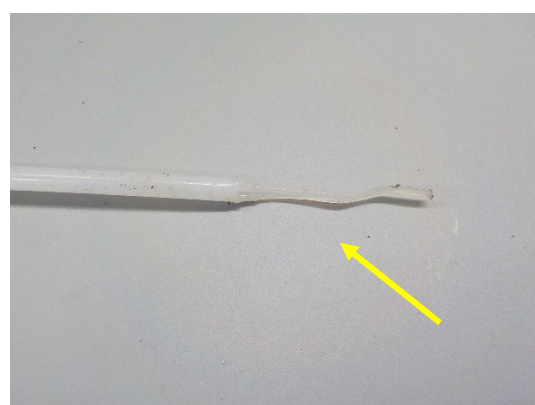
Blaas meting 28; Smeltschade aan de aansluiting van de blaas. Deze moest losgezaagd worden om uit lans en buis te krijgen.

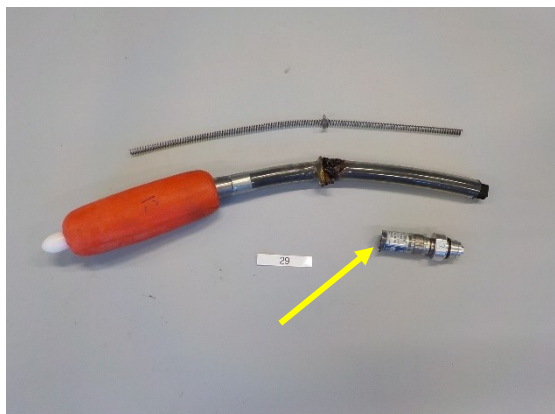
Blaas meting 28; smeltschade - vulslang (inwendig) gesmolten

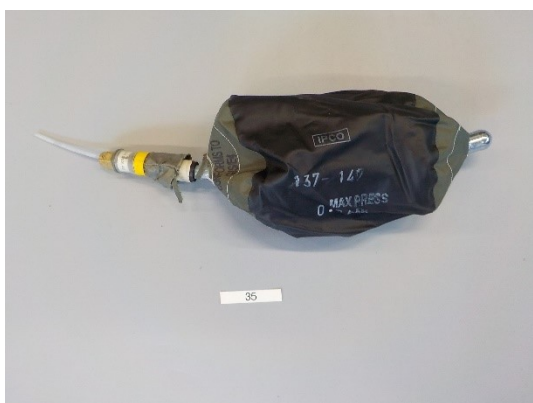
Blaas meting 29; smeltschade (vulslang gesmolten)

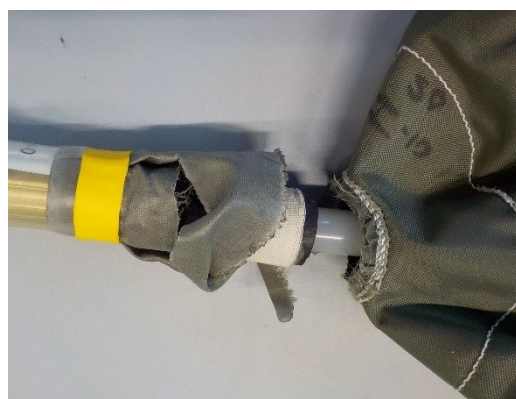
Blaas meting 35; De blaas is volledig gescheurd

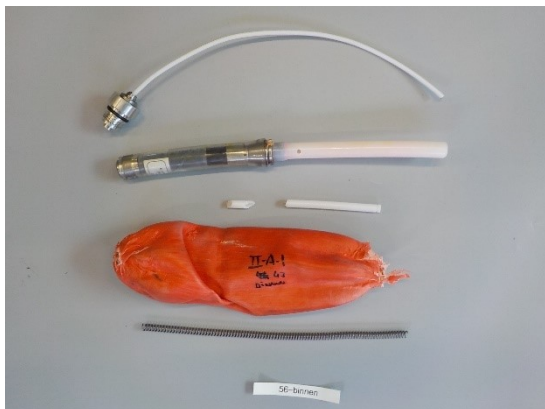
Blaas meting 37; De blaas is gescheurd en losgeraakt van de aansluiting.

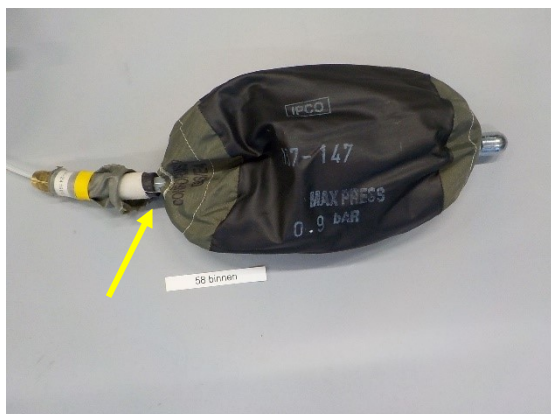
Binnenste blaas meting 57; De koppeling met schroefdraad is van de slang afgebroken.

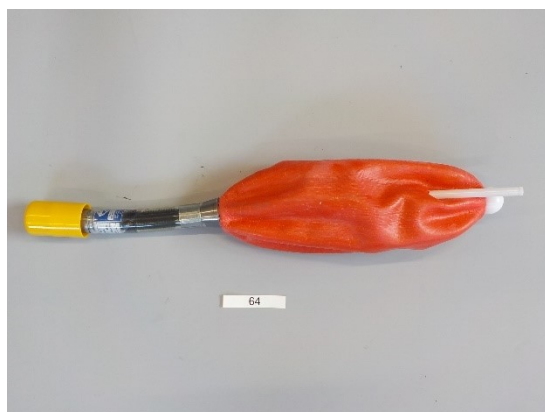
Binnenste blaas meting 59; De blaas is volledig gescheurd (zo gevormd door het uitnemen uit de lans).

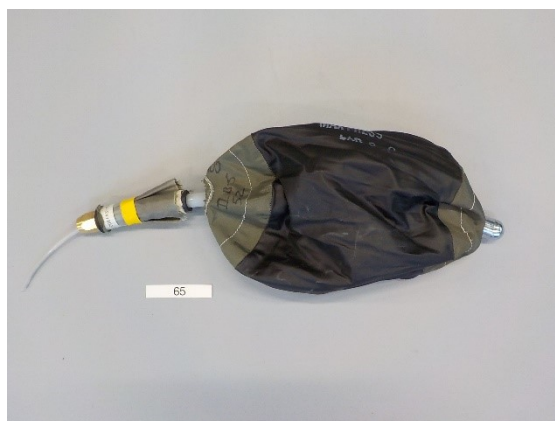
Blaas meting 64; De vul-meetslang is door de blaas gestoken.

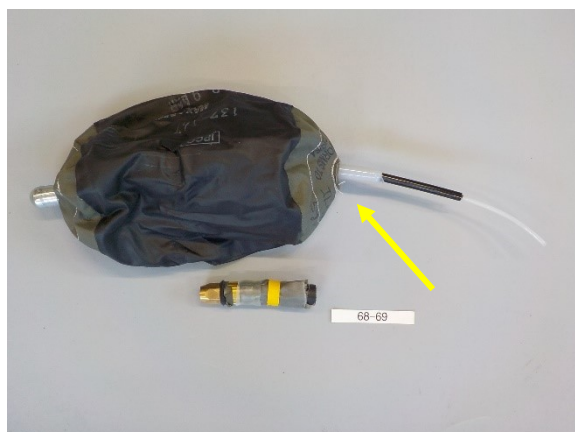
Blaas 65; De blaas is volledig gescheurd

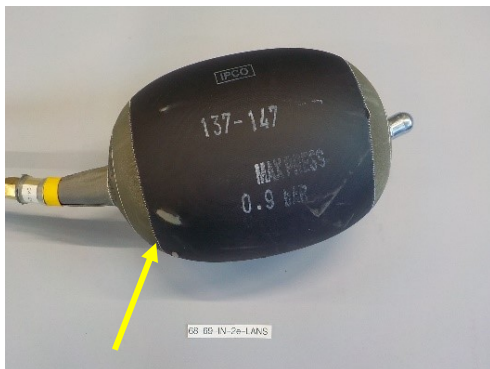
Buitenste blaas 69; De blaas is volledig gescheurd. De aansluiting is van de blaas losgeraakt.

Bij één meting is de blaas stuk (meting 69) bij de andere meting niet. In beide gevallen blijft de binnenste lans in zijn normale in de positie waarin deze werd aangebracht. De niet opgeblazen blaas was al wel ingebracht. Ná meting 68 was deze nog intact, maar ná de uitvoering van meting 69 bleek de buitenkant van de blaas gescheurd te zijn. De blaas was wel op druk te krijgen en te houden. De binnenste blaas was kennelijk nog intact.

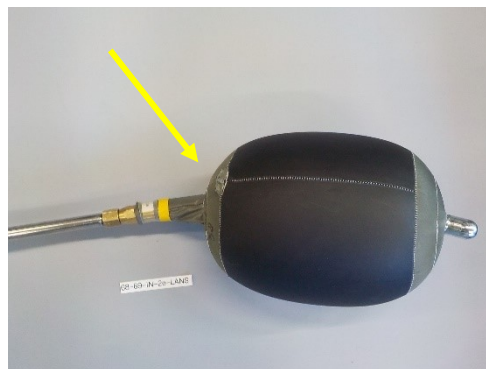
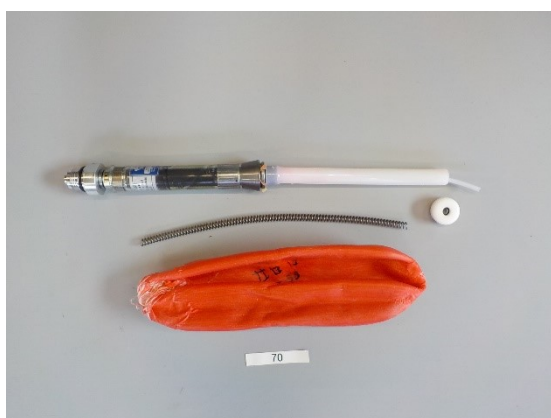
Blaas 69 in binnenste lans; Scheuren in buitenste laag (ten tijde van het experiment was de blaas niet opgeblazen).

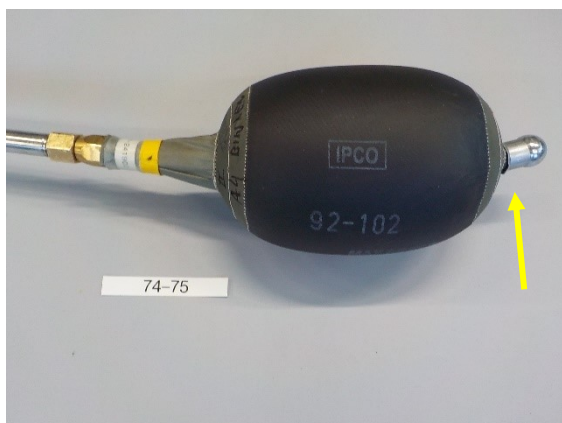
Blaas 70; De blaas is gescheurd en losgeraakt van de aansluiting.

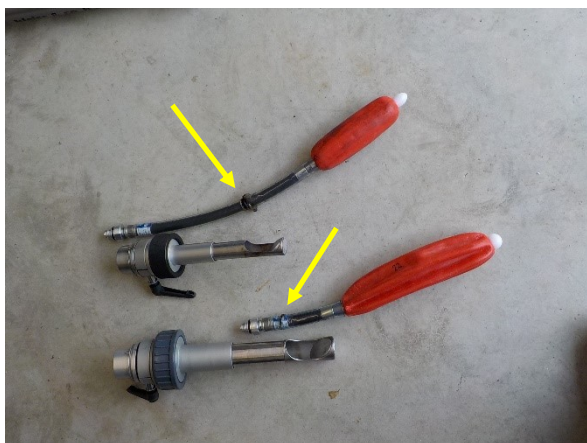
Blaas 75 & 75; De metalen dop zit iets scheef.
