# 8 Aralık 2024 Güngören, Arhavi (Artvin) Moloz Çığının Oluşum Dinamiği ve Alanın Heyelan Tehlike ve Risk Bakımından Değerlendirmesi

10.5281/zenodo.14625940

Tolga Görüm<sup>1</sup>, Abdüssamet Yılmaz<sup>1</sup>, Hakan Tanyaş<sup>2</sup>, Aykut Akgün<sup>3,8</sup>, Abdullah Akbaş<sup>4</sup>, Furkan Karabacak<sup>1</sup>, Suat Çoşkun<sup>5</sup>, Tuğçe Uçar<sup>1</sup>, Seçkin Fidan<sup>1,6</sup>, Hakan Kılıcaslan<sup>7</sup>, Orhan Tatar<sup>8</sup>

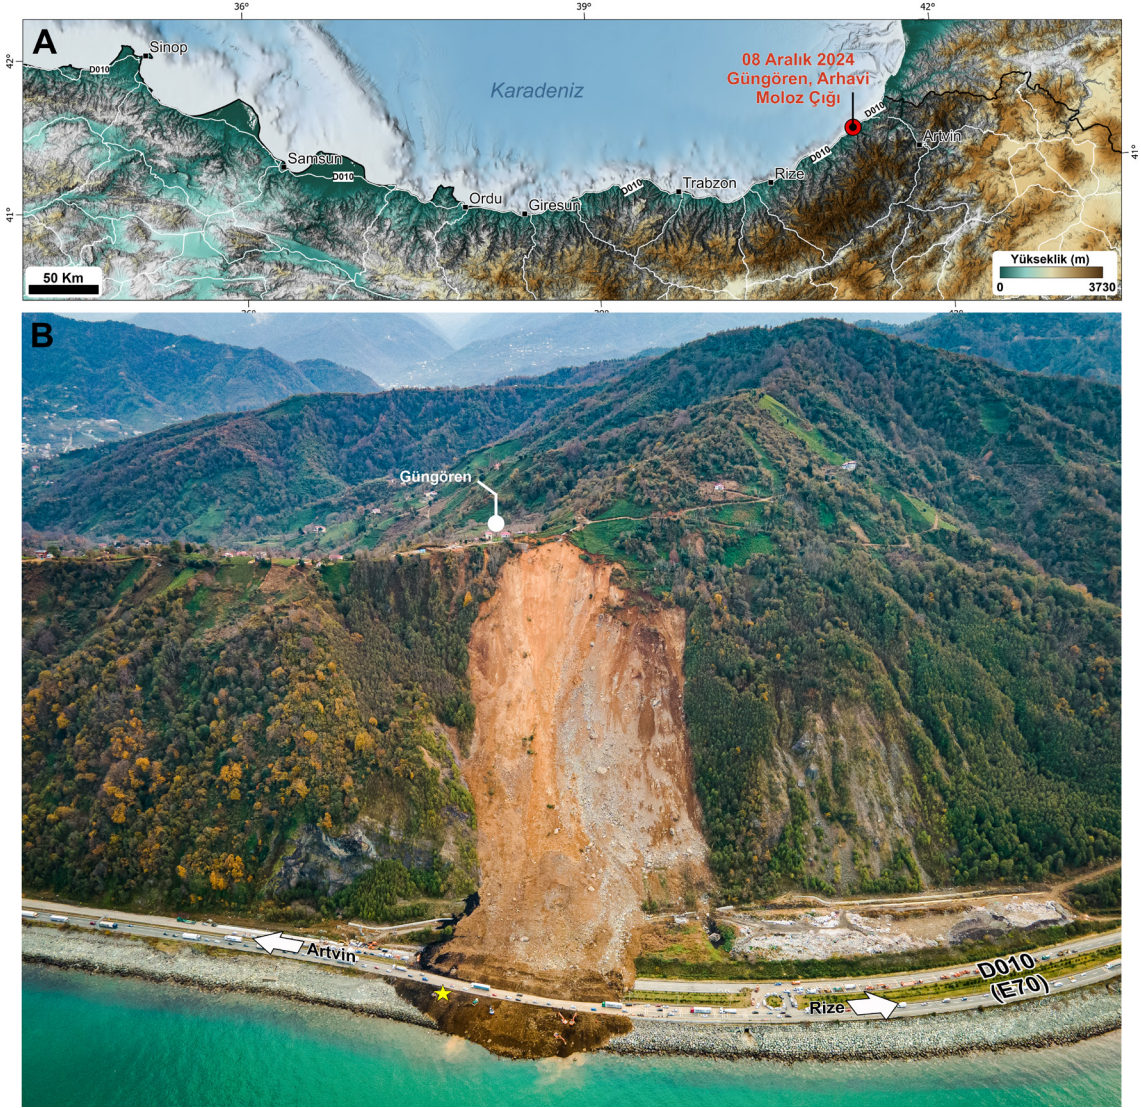
**Şekil 2:** 08 Aralık 2024 tarihinde D010 (E70) Karadeniz Sahil Yolu'nda meydana gelen ve dört kişinin yaşamını yitirdiği Güngören, Arhavi (Artvin) moloz çığı. **(A)** Moloz çığının gerçekleştiği alanın yer bulduru haritası. Beyaz çizgiler ana otoyolları göstermektedir. **(B)** Moloz çığının ve kapattığı D010 yolunun görünümü. Sarı renkle belirtilen yıldız dört vatandaşımızın aracının bulunduğu noktayı göstermektedir.

08 Aralık 2024 tarihinde, yaklaşık olarak saat 03.05'te, Sakarya'nın Karasu ilçesinden başlayan D010 (E70) Karadeniz Sahil Yolunun 1.167. kilometresinde gerçekleşen moloz çığı (*ing.* debris avalanche) dört vatandaşımızın ölümüne neden olmuştur. Moloz çığı, Artvin ilinin Arhavi ilçesine bağlı Güngören Mahallesi'nin en batısında, 287 m yüksekliğindeki bir yamaçtan eğim yönünde hareket ederek alt kotlarda kıyı şeridini de içine alacak şekilde gelişmiştir (Şekil 2).

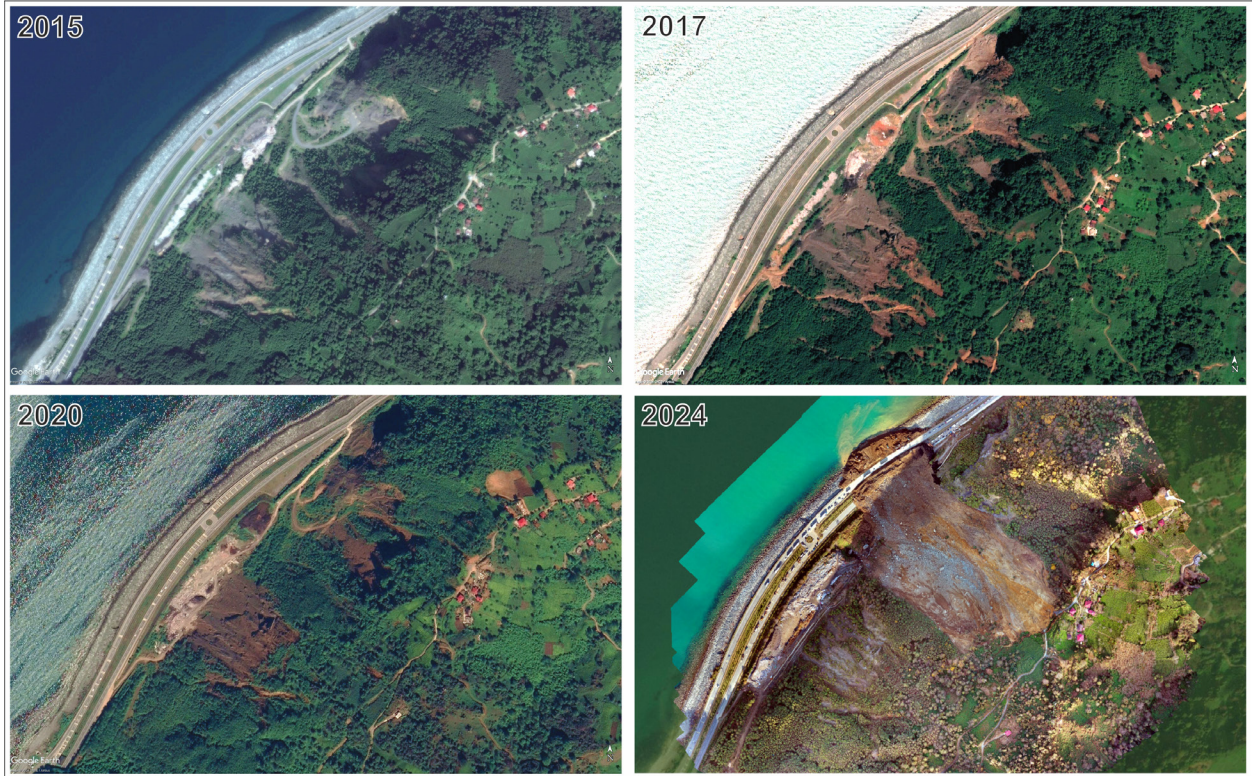
**Şekil 9:** Güngören moloz çığının geliştiği alan ve yakın çevresinin çok zamanlı heyelan envanterinin oluşturulması için kullanılan uzaktan algılama verileri.

Heyelanların haritalaması ve envanterin oluşturulması kapsamında 2017 tarihli MAXAR uydu görüntüleri kullanılmıştır. Farklı dönemli uydu görüntülerine ek olarak, 09 Aralık 2024 tarihinde yapılan saha çalışması sırasında AFAD tarafından gerçekleştirilen LiDAR ölçümü sonrasında üretilen; bitki örtüsünden arındırılmış topoğrafyayı temsil eden LiDAR Sayısal Yükseklik Modeli (SYM) ve yine aynı tarihte İTÜ Geohazard ekibi tarafından gerçekleştirilen İHA uçuşu sonrası üretilen optik tabanlı SYM ve ortofoto setleri kullanılmıştır.
