HyDelta 2

WP6B – Veiligheid – geschiktheid van assets en werkmethodes

D6B.2A - Rapportage van ontsteekscenario's bij het gebruik van gasblazen // D6B.2B - Rapportage van resultaten van ontstekingsproeven

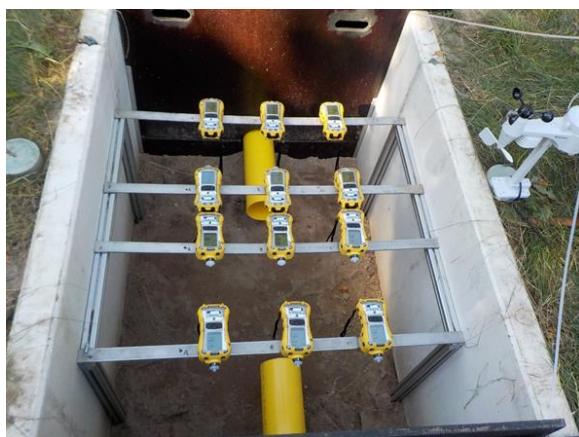
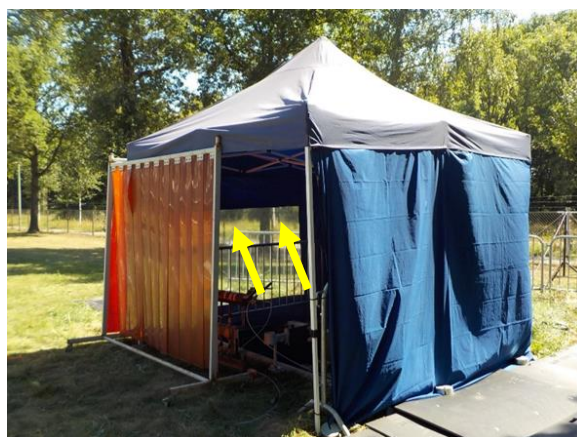
Foto 1 en Foto 2 De werkput en de tent ter afscherming van eventuele wind

Bij de metingen zijn drie van de vier tentzijden volledig afgesloten. De andere zijde is gedeeltelijk afgesloten met het rode scherm zoals zichtbaar op de foto. Waar in hoofdstuk 4 wordt gesproken

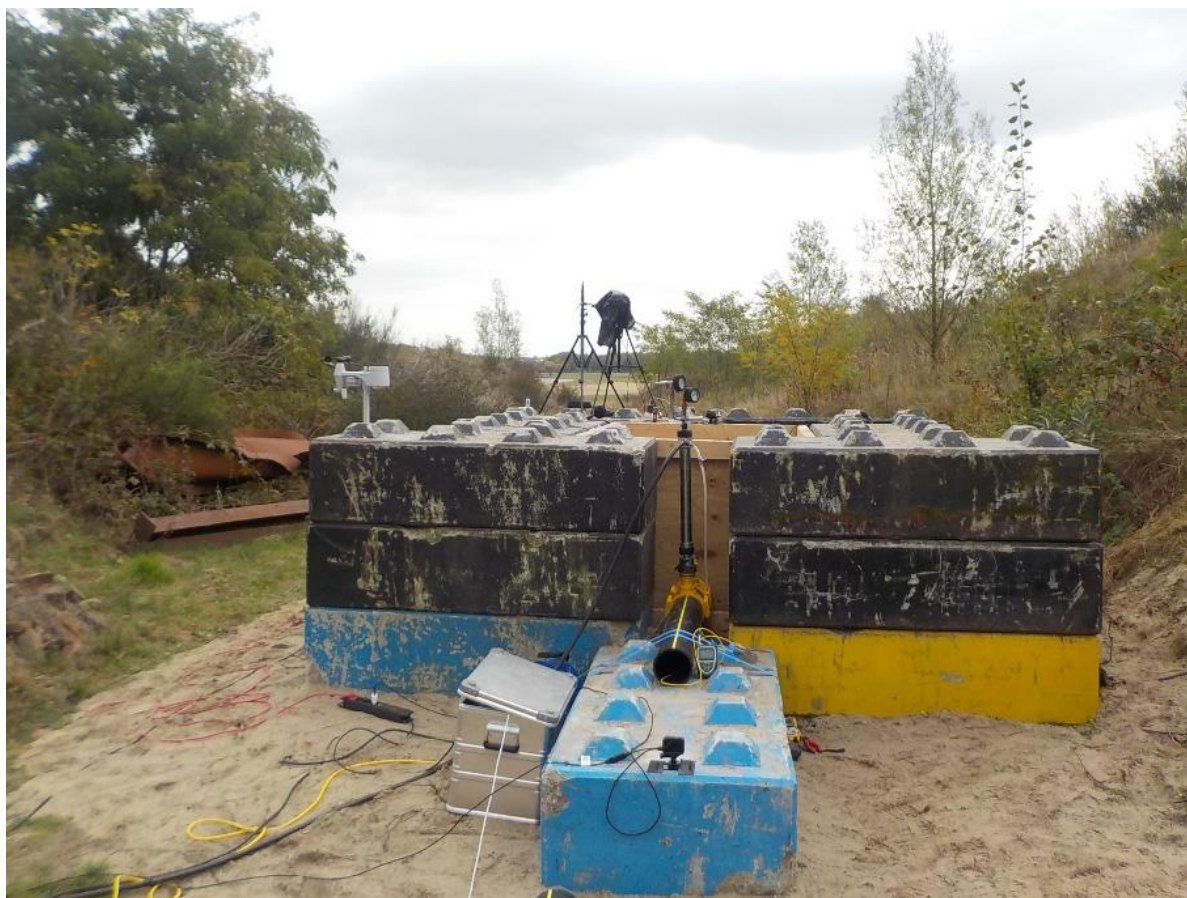
Foto 3 De opstelling met de buis van 1 meter.

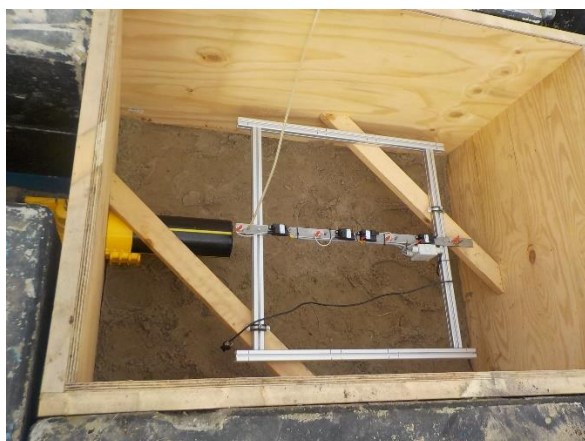
Foto 4 en Foto 5 De positie van de vonkontstekers.

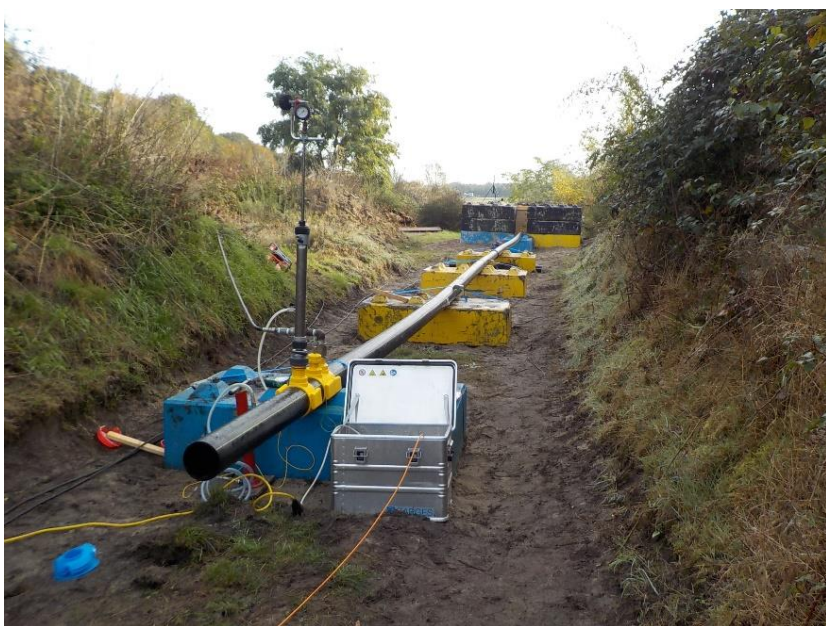
Foto 6 De opstelling met de buis van 20 meter

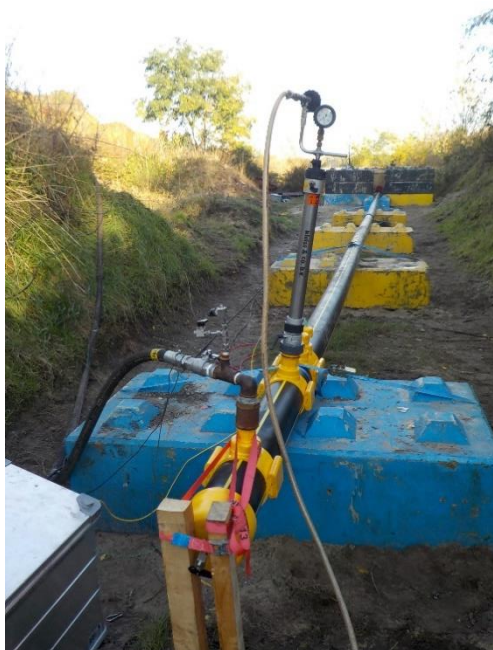
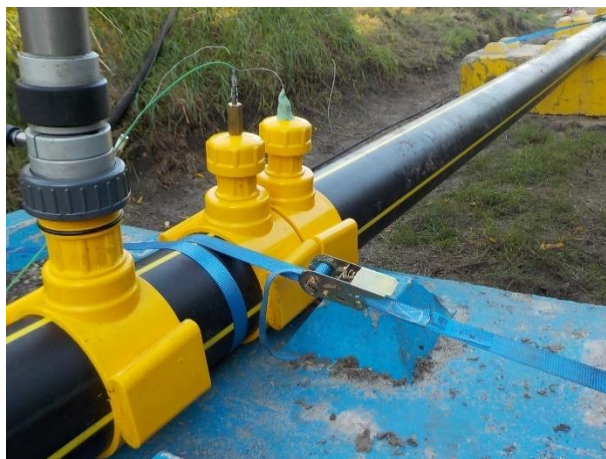
Foto 10 en Foto 11 De meetopstelling zoals gebruikt met het zetten van een blaas in geval van een gasbrand.

Op foto 11 de zadels met daarin de druksensor en de temperatuursensor

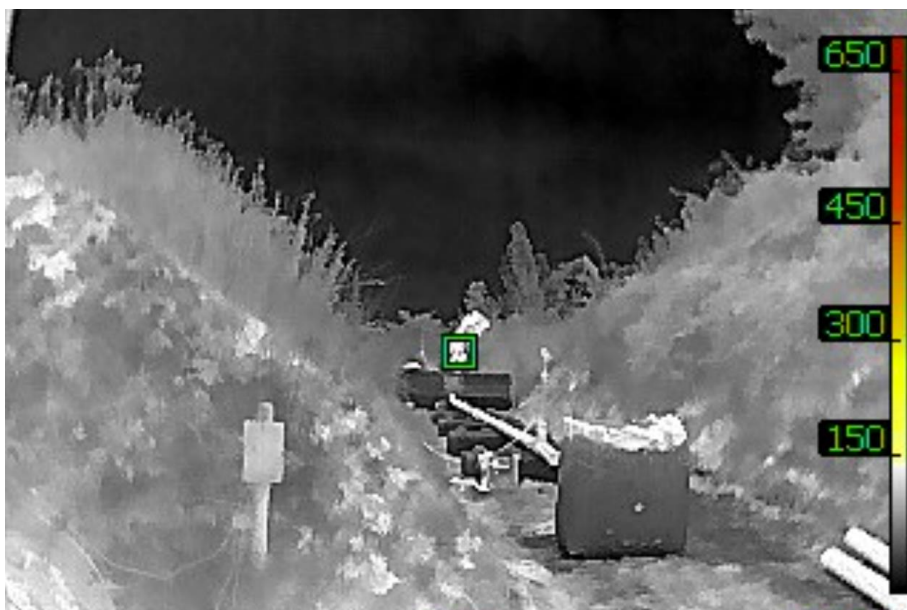
Foto 17: Warmtebeeld meting 27 (15m³/h H2)

Op foto 17 en foto 18 zijn de warmtebeelden weergegeven bij de vertraagde ontstekingen bij respectievelijk waterstof en aardgas. De aardgasvlam is iets groter en heeft een hogere temperatuur. In het warmtebeeld van de aardgasvlam zijn oranje/rode vlekjes te zien wat wijst op temperaturen rond de 450°C.

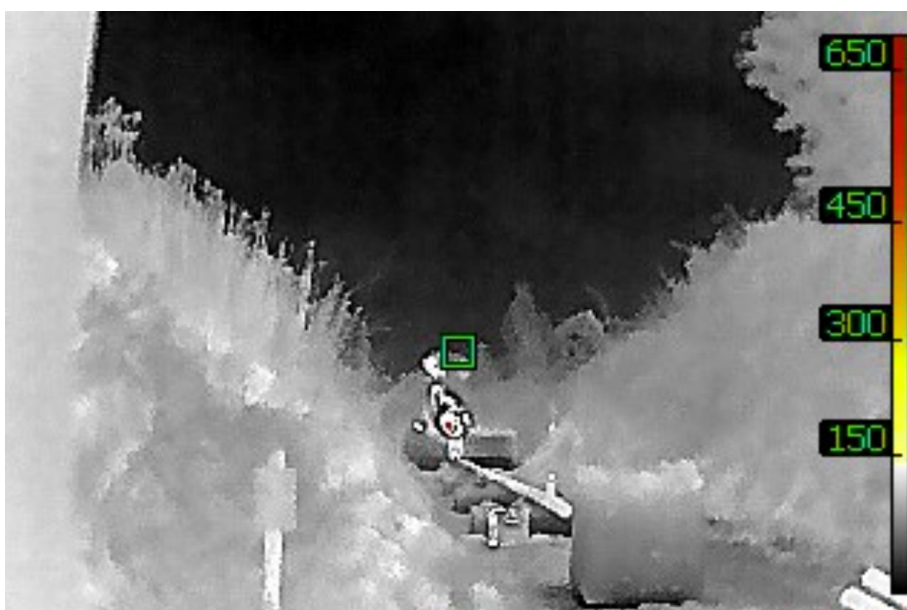
Foto 18: Warmtebeeld meting 34 (8m³/h aardgas)

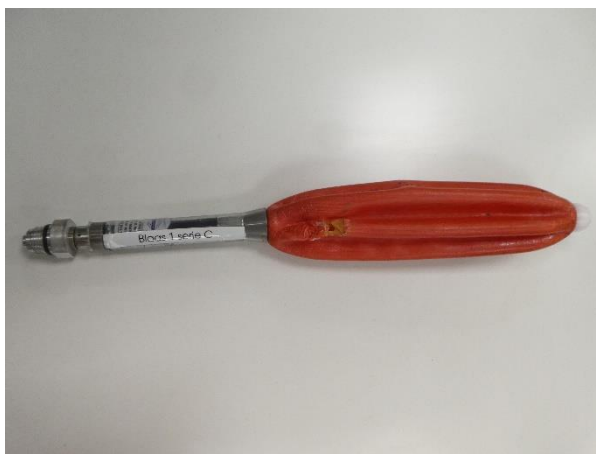
Blaas C1; beschadigd bij meting 1 – directe ontsteking van aardgas

Blaas C1; een gat ontstaan als gevolg van een te hoge temperatuur

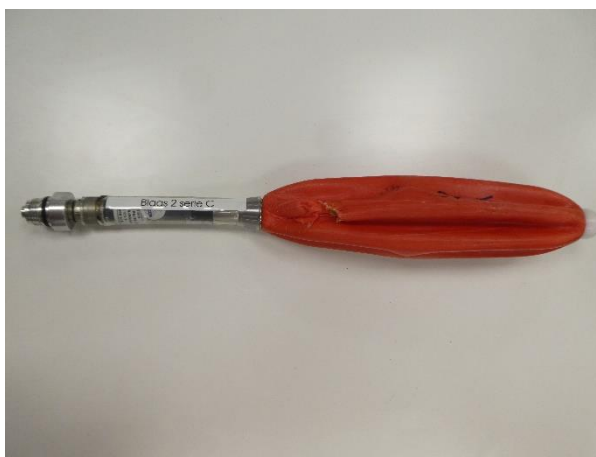
Blaas C2; beschadigd bij meting 2 – directe ontsteking van aardgas

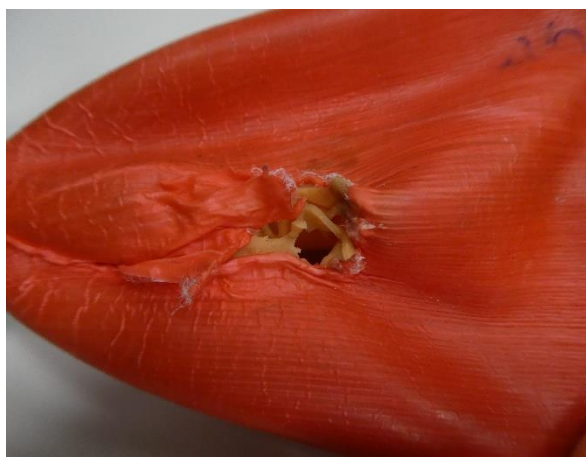
Blaas C2; een gat ontstaan als gevolg van een te hoge temperatuur

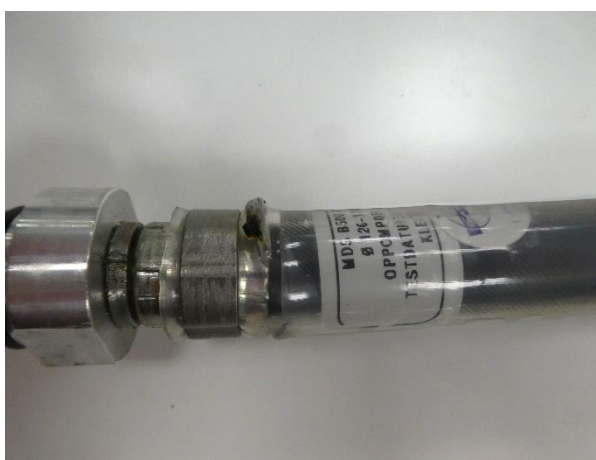
Blaas C2; beschadiging bij de lans aansluiting (smeltschade)

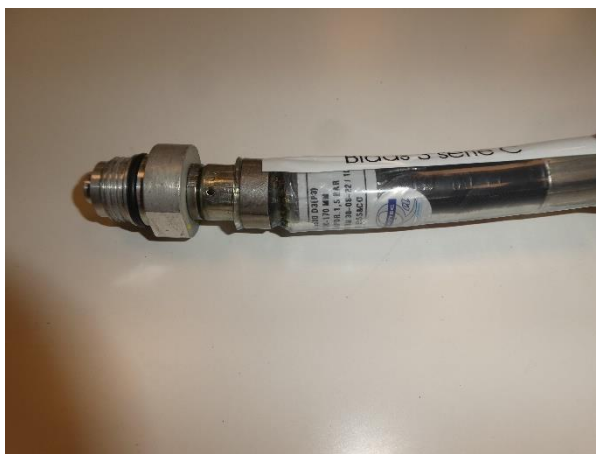
Blaas C3; beschadigd bij meting 3 – directe ontsteking van waterstof, een beschadiging bij de lans aansluiting (smeltschade)

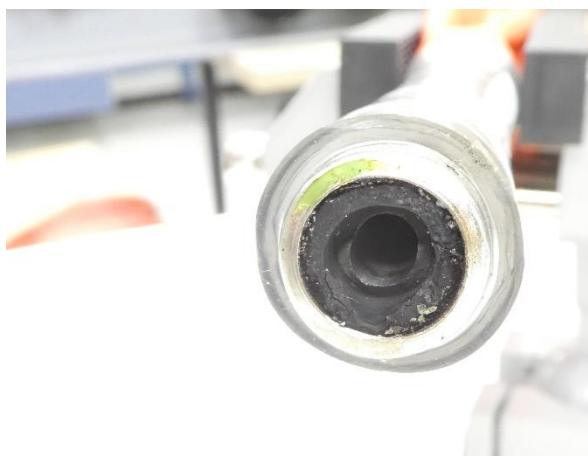
Blaas C7; een detail van het afgebroken deel van de aansluiting

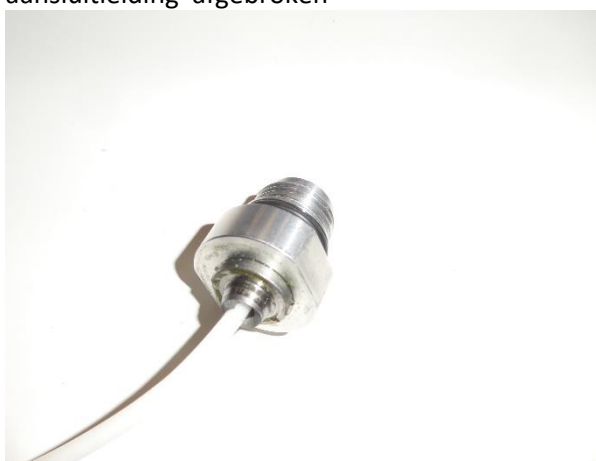
Blaas C7; Detail van het afgebroken deel van de lansaansluiting

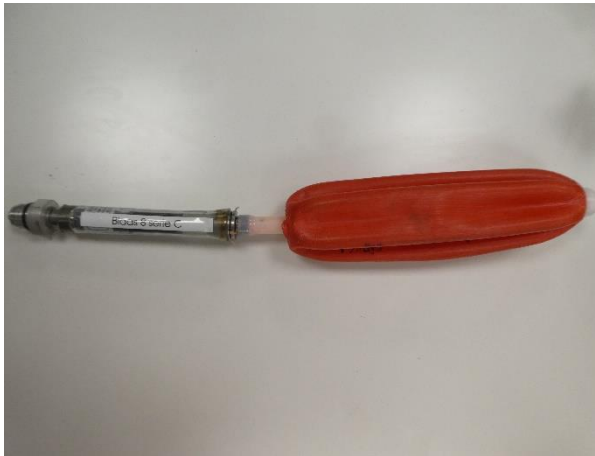
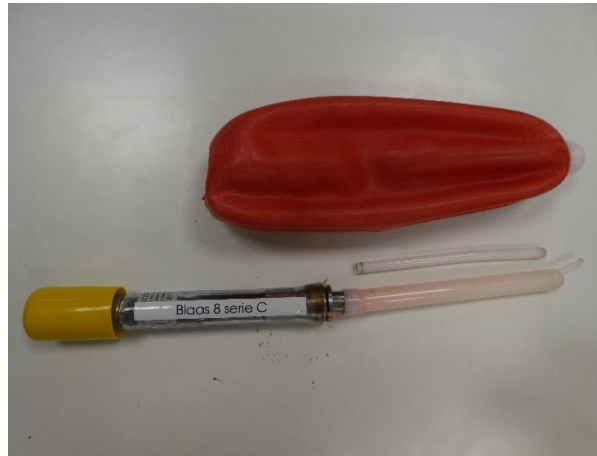
Blaas C8; Bij meting 22 (directe ontsteking waterstof in een 20 meter leiding) is de blaas losgeraakt.
