Il terremoto dell'isola di Ischia (Casamicciola) del 21 agosto 2017: Effetti cosismici

Rapporto n. 3 del 3/10/2017

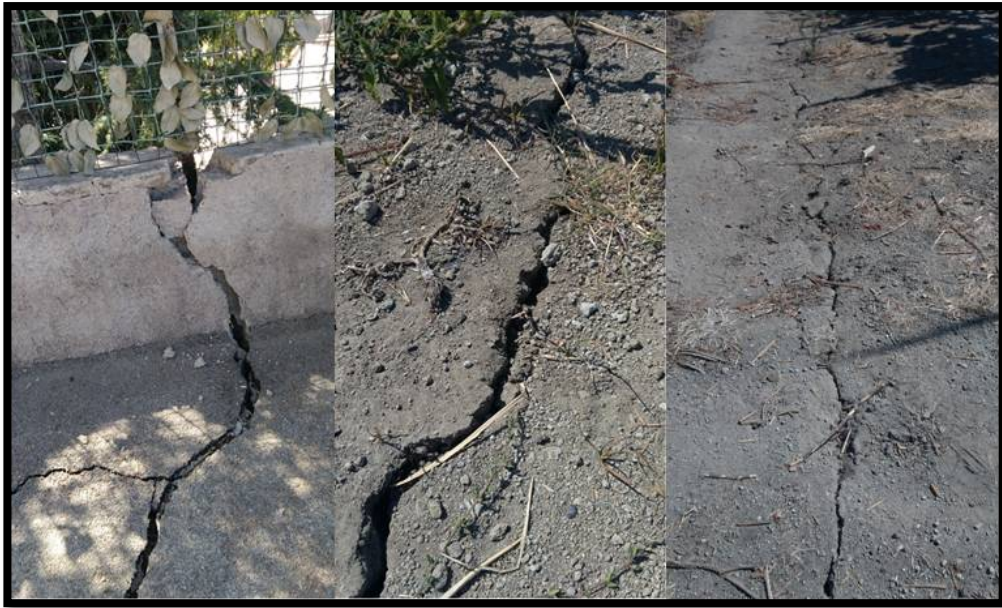
In via Crateca, in località Fango (Lacco Ameno), le fratture superficiali si sviluppano nel terreno e lungo alcune strade con lunghezze fino a decine di metri. Inoltre, alcune fratture nel terreno hanno mostrato aperture di circa 3 cm e in alcuni casi una componente verticale di spostamento apprezzabile con abbassamento del suolo verso nord (Foto 1).

Foto 1: Fratture cosismiche in via Crateca, Fango locality (Lacco Ameno).

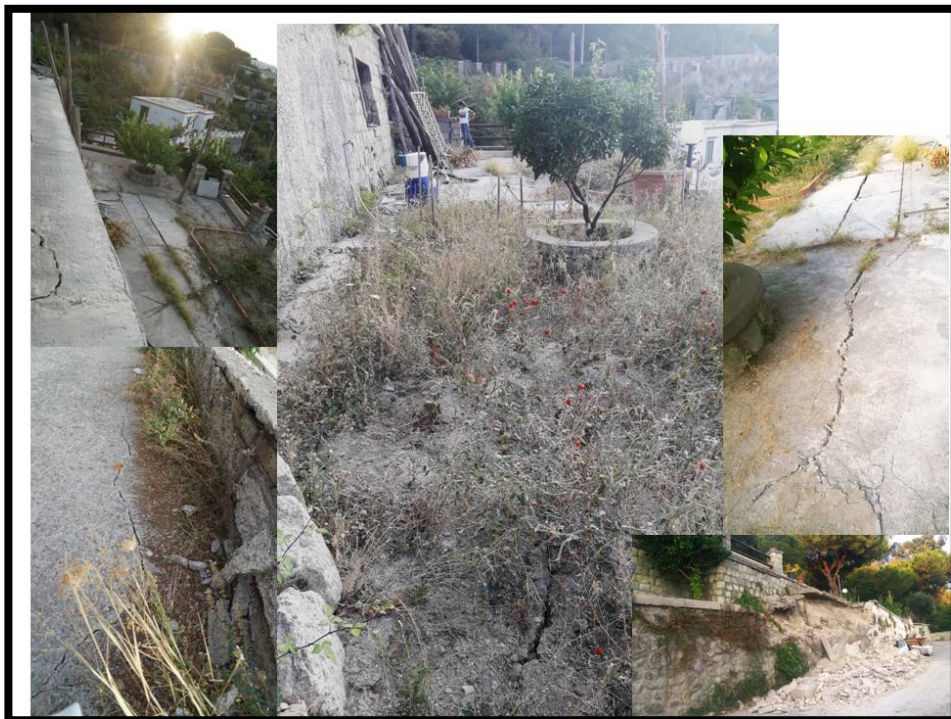
Alcuni esempi di sistemi di fratture parallele cosismiche che rompono sia manufatti che lungo la strada asfaltata sono state rilevate in via Montecito (Casamicciola) (Foto 2).

Foto 2: Sistema di fratture cosismiche parallele e crollo di muretti a secco in via Montecito (Casamicciola).

Fenomeni di crolli di muretti a secco (parracine) sono visibili lungo via dei Carri e via Nizzola (Casamicciola) dove sono state osservate piccole frane nei depositi vulcanoclastici con direzione del movimento da S verso N (Foto 2 e 3) così come lungo via S. Barbara.

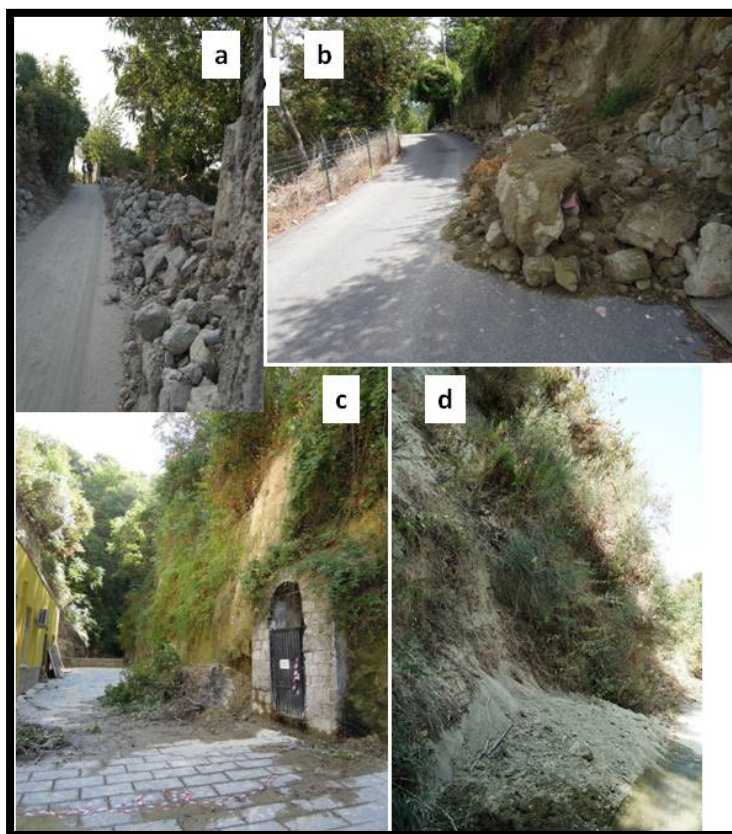
Foto 3: Fenomeni di collasso di muretti a secco a Casamicciola in via dei Carri (a), e in via Nizzola (b); piccole frane nei depositi vulcanoclastici in via Nizzola (c) e in via S. Barbara (d).

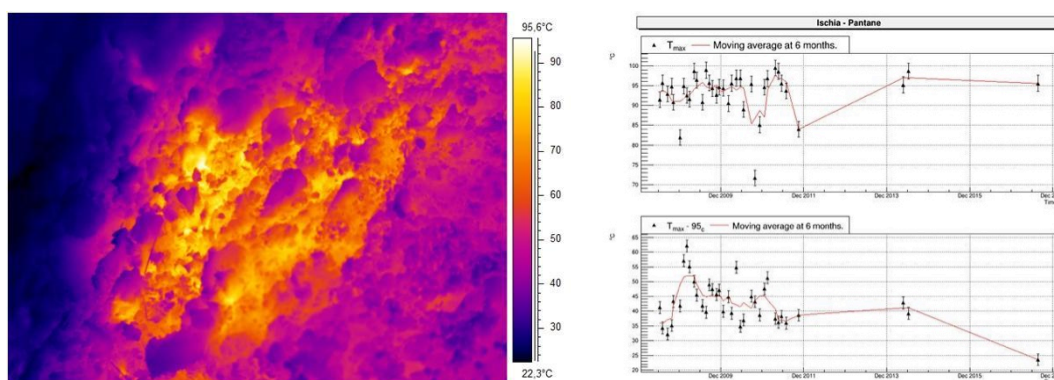
Lungo il sistema di faglie di Montecito, di direzione E-W, posta alla base del versante settentrionale del Monte Epomeo, sono presenti i campi fumarolici di Montecito (Località Pantane) e di Pizzone posto a sud-ovest, dove sono state effettuate dai rilevatori misure di temperatura con telecamera termica e termocoppia. La temperatura rilevata è di 98°C e risulta coerente con le misure di temperatura misurate tra il 2008 e il 2014 (Fig. 2 e 3).

Fig. 2 - Località Pantane: andamento delle temperature massime lette dalle immagini termiche (a sinistra). Grafico con i valori di temperatura rilevati tra il 2008 e luglio 2014 (a destra).

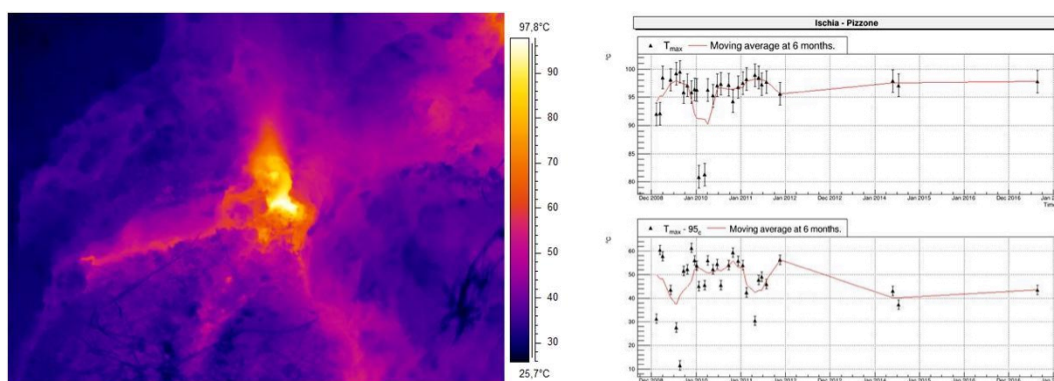
Fig. 3 - Località Pizzone: andamento delle temperature massime lette dalle immagini termiche (a sinistra). Grafico di con i valori di temperatura rilevati tra il 2008 e luglio 2014 (a destra).
