Study of the Behavior of Masonry Historical Monuments under the Influence of Seismic Loads

دراسة سلوك الأوابد التاريخية الحجرية تحت تأثير الأحمال الزلزالية

غادة العسراوي: كلية الهندسة المدنية والمعمارية - الجامعة الدولية للعلوم والتكنولوجيا - غباغب-سورية.

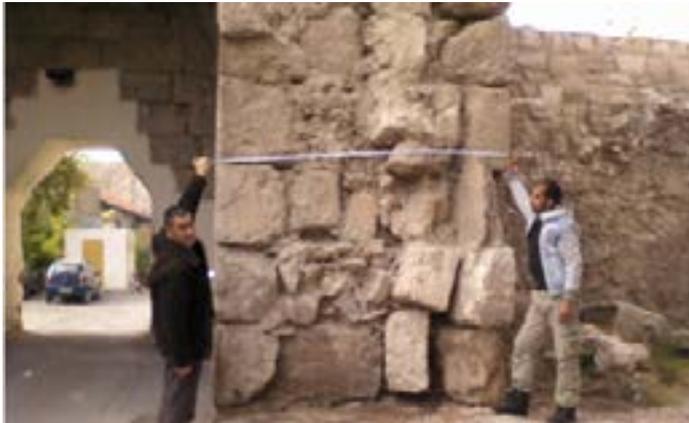
الشكل (1): اشكال بناء الجدران الحجرية المؤلفة من طبقات عدة (الجامع الأموي + قلعة دمشق)

اعتمدت الجدران السمكية المؤلفة من طبقات عدة (Multi leaves)، حيث يتكون الجدار من طبقتين خارجيتين من الحجارة، أما الطبقة الداخلية فهي من بقايا الحجارة والمونة الرابطة، وفي أماكن أخرى بُني المبنى بواسطة جدران مؤلفة من طبقة واحدة من الحجارة (single leaf)، تبعاً لأهمية المنشأة، والحقبة الزمنية التي بُنيت فيها.

(Mortar)، ووحدات (Units) الحجر [2]، وإن الانتشار الواسع للمباني الحجرية (الشكل (1)) على مر العصور، وضعفها في مقاومة الأحمال الجانبية في مستوياتها، ولا سيما الأحمال الزلزالية، قد أدى إلى حدوث تشققات مختلفة تصل إلى حد الانهيار الجزئي، أو الكامل. تم البناء في بعض الحالات دون مادة رابطة، وفي بعضها الآخر رُبطت الحجارة ببعضها ببعض بواسطة مونة رابطة (mortar)، وقد

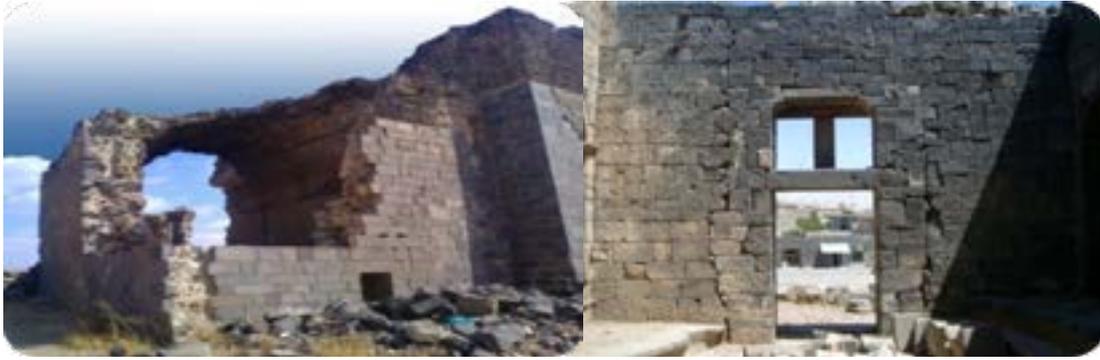
الشكل (٢): انهيار الجدران الحجرية في المستوي وخارج المستوي [٣]

الانهيارات لأسباب إنشائية في المبنى ذاته
تؤدي مادة البناء دوراً أساسياً في مدى كفاءة المنشأة لمقاومة الزلازل فكلما كانت المادة خفيفة الوزن، وذات قدرة تحمل مرتفعة لإجهادات الضغط، والشد في آن واحد، وتتصف بمطاوعة مرتفعة كانت هذه المادة أكثر مقاومة للأفعال الديناميكية الناتجة عن الزلازل، كما يحدث تدهور للأثر نتيجة لتحلل المواد مع الزمن أو نتيجة لعوامل خارجية، أو يحدث الانهيار نتيجة لخطأ تصميمي، أو تنفيذي؛ إذ حدثت انهيارات كثيرة بسبب مشكلات في الأساسات، فكلما قل عمق التأسيس للمنشأة الترابية ازداد احتمال انقلابها، أو انزلاقها. كما أن قلة الروابط بين القواعد (الشيئجات) تزيد من خطر الهبوطات التفاضلية الناتجة عن هبوط التربة، أو تمييعها، ومن أهم الأسباب التي تؤدي إلى انهيار المنشآت نتيجة للزلازل، مسألة عدم التناظر في المسقط الأفقي، فالجملة الإنشائية المقاومة يجب أن تكون أقرب إلى التناظر، [4] إن حمولة الزلازل والهبوط التفاضلي في وضع المساند عادة، هما السبب الرئيس في حدوث ضرر، وانهيار المنشآت الحجرية لكن ضرر الهبوط التفاضلي لوضع المساند أقل تأثيراً من الزلازل، إذ إن التربة تحقق توازناً مع مرور الزمن، [3] ويبين الشكل (2) انهيار في الجدران الحجرية في المستوي، والانهيار في الجدران خارج المستوي.

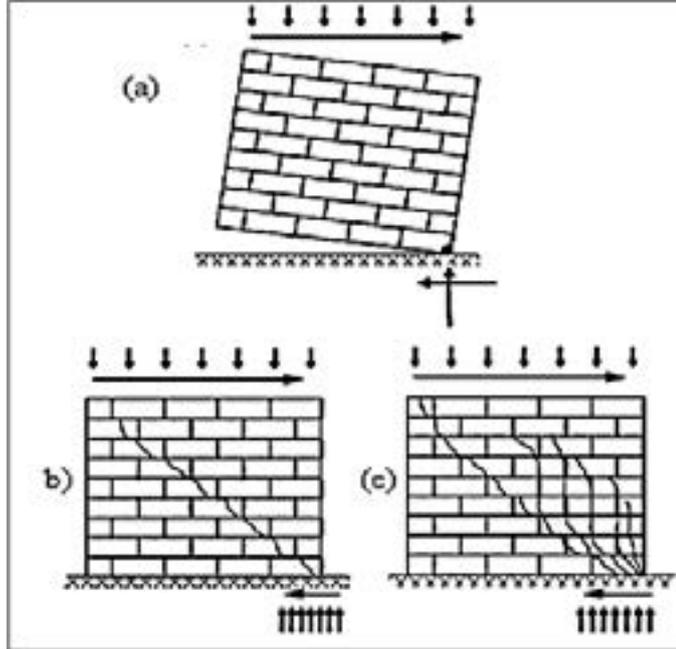
الشكل (٤): ميكانيكيات الانهيار الأساسية للجدار الحجري عند تطبيق أحمال جانبية في مستوي [٦]

النمط الثالث: انهيار في الشد القطري: [٦]

تسبب إجهادات الشد في هذا النمط من الانهيار في القطر المشدود في الجدار الحجري ظهور شقوق قطرية على طول الحقل المضغوط المتعامد معه (الشكل ٤-ب)، أو انهيار في الشد القطري مع تحطم الزوايا على الضغط، وهو نمط انهيار مشابه لنمط الانهيار في الشد القطري، لكن مع حصول تحطم لزوايا الجدار نتيجة لتركز إجهادات الضغط في طرفي الحقل المضغوط، إضافة إلى وجود تشققات قطرية ناتجة عن الشد القطري (الشكل ٤-ج).

يظهر هذا النمط من الانهيار عندما تكون الأحمال الشاقولية صغيرة جداً مقارنة مع الأحمال الجانبية، ويكون معامل الاحتكاك كبيراً بفضل جودة المونة المستعملة، وبالتالي تبقى فواصل المونة متماسكة مع وحدات الحجر والالتصاق بينهما كافٍ لتحمل الأحمال المطبقة ما يؤدي إلى انقلاب الجدار حول إحدى زواياه، التي بدورها يمكن أن تتحطم نتيجة لحصول إجهادات ضغط مرتفعة في هذه النقطة، كما هو واضح في الشكل (٤-أ)، الذي يبين ميكانيكيات الانهيار للجدار الحجري عند تطبيق أحمال جانبية في مستوي.

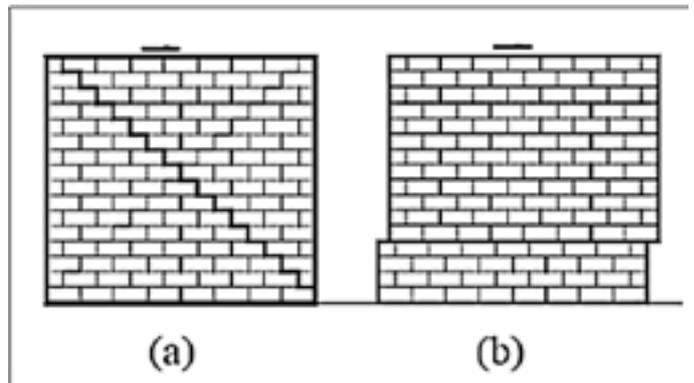
الشكل (٣): ميكانيكيات انهيار الجدار الحجري في القص عند التحميل في مستوي [٥]

إن أشكال الانهيار المحتملة يمكن تلخيصها بثلاثة أنماط، وتتأثر تأثيراً كبيراً بمقدار الأحمال الشاقولية المترامنة مع الأحمال في مستوي الجدار، ومقاومة مادة الجدار، إضافة إلى تأثيرها بنسبة ارتفاع الجدار إلى عرضه أو ما يسمى بنسبة الواجهة (Aspect Ratio). النمط الأول: انهيار القص (Shear Failure) وفق Elway et al [٥] وله شكلان:

١. انهيار القص بشكل متدرج، ويظهر هذا الشكل من الانهيار عندما تتجاوز إجهادات الشد الرئيسية الناتجة عن تراكم عمل الأحمال الشاقولية والأحمال الأفقية مقاومة الجدار الحجري في الشد. إذ تظهر على الجدار الحجري شقوق قطرية على شكل درج، فإذا كانت مقاومة المونة (Mortar) أكبر من مقاومة وحدات الحجر (Units) تمر الشقوق عبر وحدات الحجر، وإذا كان العكس تمر الشقوق عبر فواصل المونة (الشكل ٣-أ).
٢. انهيار القص الانزلاقي، ويظهر هذا النمط من الانهيار عندما تكون الأحمال الشاقولية صغيرة بالمقارنة مع الأحمال الجانبية، أو عندما يكون معامل الاحتكاك صغيراً بسبب نوع المونة المستعملة، إذ يظهر على الجدار الحجري شقوق أفقية في فواصل المونة لتشكل هذه الشقوق مستوى انزلاق على كامل طول جدار البلوك، كما هو مبين في الشكل (٣-ب).

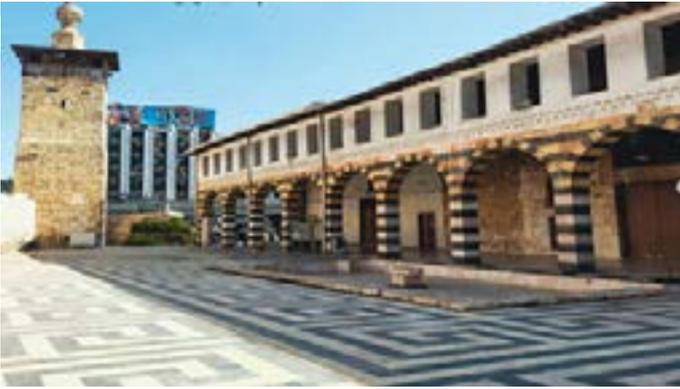
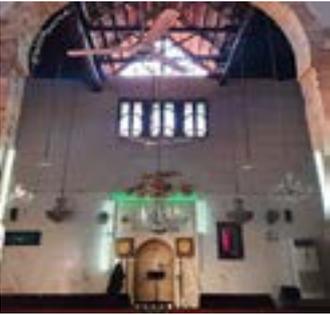
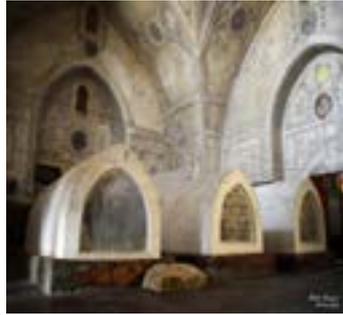
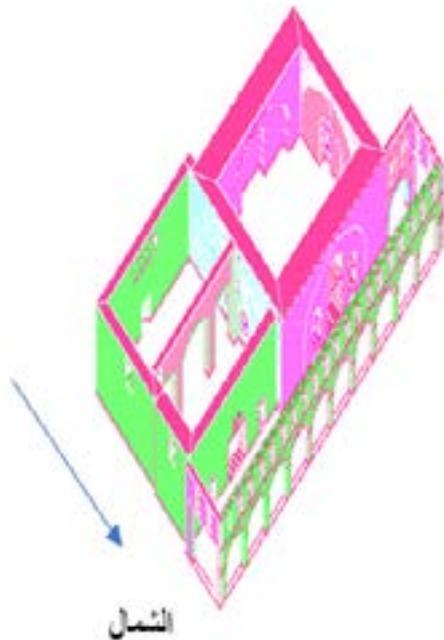
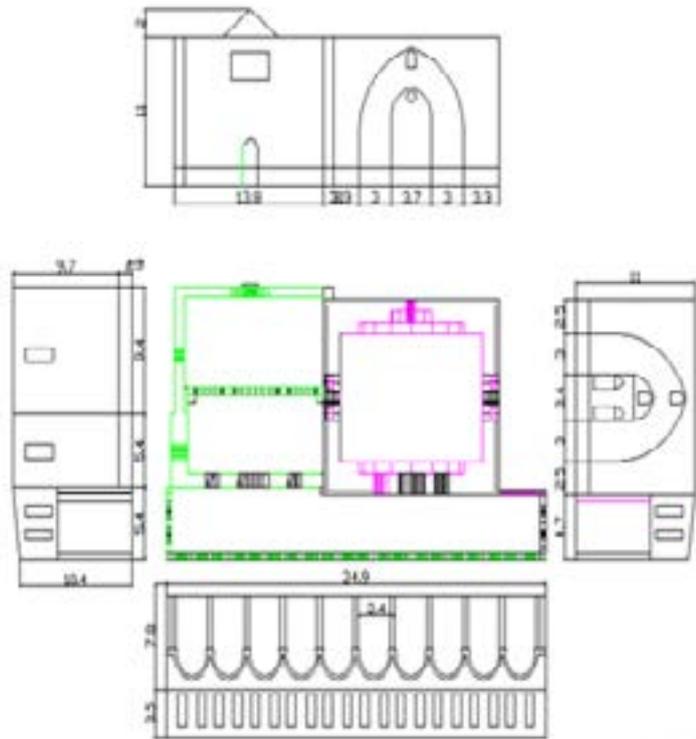
الصحن والفسحة السماوية للمدرسة الشامية

المحراب

قاعة الضريح

صورة فراغية لمبنى المسجد مع تحديد اتجاه الشمال

مسقط وواجهات للمدرسة الشامية

الشكل (٥): وصف المدرسة الشامية بالصور والمخططات

تقع المدرسة الشامية في سوق ساروجا، وسميت بالبرانية بسبب وجودها خارج سور دمشق، وتصنف المدرسة الشامية على أنها أقدم مساجد الأيوبيين الشكل (٥)، أنشأتها فاطمة بنت نجم الدين أيوب، وهي كغالبية المشيدات الأيوبية ليس فيها عناصر تزيينية زخرفية، ويتألف صحنها من فسحة سماوية كبيرة مستطيلة الشكل فيها أقواس أبلقية من الحجر الأسود والأبيض والمزج تغطي الرواق الشمالي للصحن، ويتوسط الصحن بركة حجرية مستطيلة الشكل، يتقدم حرمها رواقاً يرتكز على دعائم حجرية ضخمة للوصول إلى حرم قاعة الدرس وبيت الصلاة عبر بوابة كبيرة الحجم في أعلى بابها ساكف حجري، كما يوجد فيها قاعة الضريح التي تحتوي على ثلاثة قبور. يجري دخول المدرسة الشامية من الشمال، وهي تتألف من فسحة سماوية مستطيلة تطل عليها مجموعة من الأقواس من الأبلق على شكل رواق يفصل بينها وبين الغرف التالية، ويوجد

حوض مائي في الشمال الغربي، وقاعة للدفن في الجنوب الغربي، ومصلى يطل على غرفة الدفن في الجنوب الشرقي، ومئذنة ذات مقطع مربع إلى الشمال الشرقي. وقد كانت المدرسة بالأساس أكبر من ذلك بكثير، وتضمنت غرفاً للطلاب، وسكناً للمدرسين، ولكن لم يتبق منها أي شيء. يعد المصلى الجزء الأكثر تميزاً في المدرسة، يتألف مدخله من بوابة مركزية كبيرة، تحيط بها بوابتان أصغر، يعلو كلاً منها نوافذ مفتوحة محمولة على أقواس. وعلى عكس الأضرحة الموجودة في باقي المدارس، لم تتم تغطية هذه القاعة بقبة بل بقبوة متصالية مدببة قليلاً، وقد جرى تزويدها بمحراب على الجدار الجنوبي. ومن المثير للدهشة بقاء الزخارف الجصية المخزومة والملونة التي تغطي ثلاثة من الجدران الداخلية والقبوة من الداخل، وقد تم تنفيذ هذه الزخارف على شكل حقول متناظرة مملوءة بالأرابيسك الهندسي وبأشرطة الكتابات بالخطين النسخي والكوفي. احترقت المدرسة تماماً سنة ٧٩٣ هجرية قبل أن يعاد بناؤها من جديد. يمثل الحجر الطبيعي مادة البناء الأساسية، وقد اعتمد البنائون على المواد المحلية في البناء والإكساء، إذ استعملت الأحجار الكلسية والبازلتية المنحوتة بوجه جيد كمادة أساسية في تشكيل الجدران الحاملة، وذلك لإعطائها شكلاً جمالياً من خلال استعمالها في مداميك متناوبة، وإن التغطية الداخلية هي التغطية الكلسية، أما الخارجية فكانت من التغطية الكلسية المصفحة بالرصاص، وإن المادة الرابطة مقاومة للرطوبة (مادة القصر مل)، وهي مونة مكونة من التراب الأحمر والكلس والرماد، كما استعمل في القباب الخشب والقرميد والحجارة وطبقات الرصاص، بسبب هطول الثلوج والأمطار بغزارة، وفي الأسقف المائلة استخدم الخشب، وفي الأساسات استخدمت الصخور الكبيرة والطين المجبول بالكلس والتراب، واستعمل الحجر والرخام في رصف الأرضيات [٧]، تم القيام بعملية الرفع المعماري والتوثيق الإنشائي للمنشأة ورسم الواجهات من الخارج.

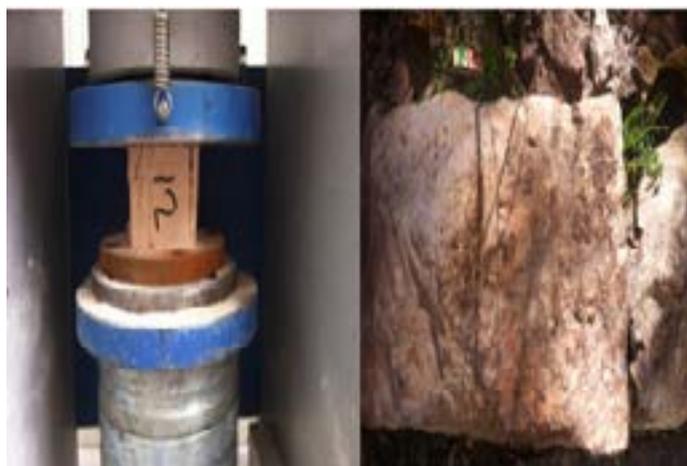
الشكل (٧): صور العينات التجريبية

خمس عينات عُرِضَتْ لحمولة الضغط حتى الكسر، وذلك وفق الكود العربي السوري للجدران الحجرية غير المسلحة. ويبين الجدول (٢) نتائج أعلى قيم لمقاومة المونة تم الحصول عليها.

كما أُضيفت الألياف الزجاجية الى المونة الكلسية بنسبة ٢٪ من وزن الكلس وكانت نسبة الخلط ١:٣ وهي نسبة الكلس للحصويات الموجودة في الخلطة، ونسبة اللاتكس المضاف ١,٥٪ من وزن الكلس، وقد حُسِبَت المقاومة لكل خلطة كمتوسط لمقاومة

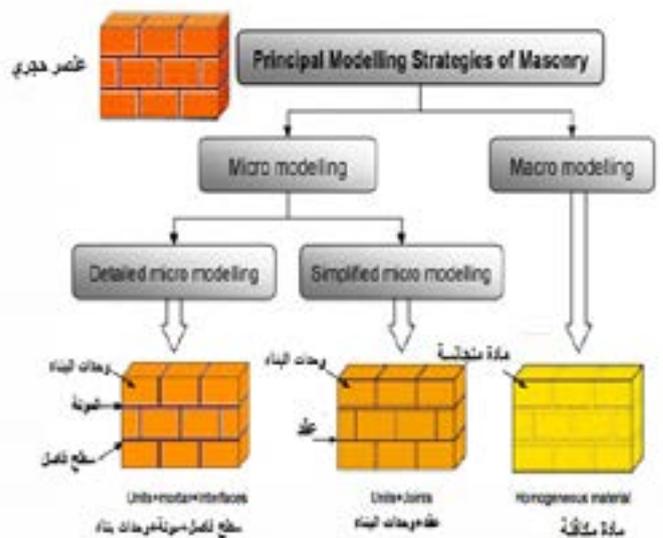
الشكل (٦) طرائق نمذجة الجدران الحجرية

تُعد العناصر الحجرية من المواد المركبة، كونها تتألف من أكثر من مادة، ولكل منها خصائصه وسلوكه، بوجه مستقل عن الآخر، إضافة إلى الفعل المشترك بينها [9]، ويتطلب التحليل الإنشائي القيام بخطوات عدة للحل؛ تعتمد بداية على عملية النمذجة للعنصر المدروس، وقد تعددت الدراسات في هذا المجال، وإن اختيار الطريقة الأسهل في النمذجة، التي تعطي الحل الأقرب إلى الواقع، هو هدف مهم بالنسبة للمهندسين في دراساتهم الإنشائية، لأنه يختصر عليهم الوقت والجهد. تجري نمذجة الجدران الحجرية وفق الطريقتين التاليتين: (الشكل (٦)): [10]

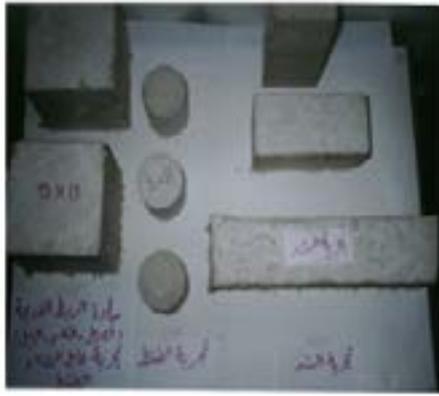
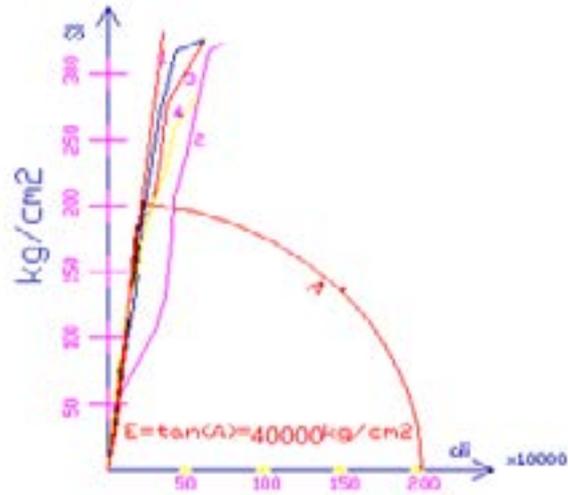
الشكل (٨): حساب معامل المرونة لعينات الحجر والمونة [١٩]

من المونة الأفقية، ووحدات البناء، أما فواصل المونة الشاقولية فهي لا تؤثر بعامل المرونة الخاص بالجدار (حيث يُؤخذ في الحسبان التشوهات المتعامدة مع فواصل المونة الأفقية)، وتعطى قيمة عامل المرونة الطولي للجدار بدلالة عوامل المرونة الطولية لكل من الحجر، والمونة بالعلاقات الآتية: [٢٠]

$$\frac{E_M}{E_b} = \frac{1 + \gamma}{1 + \frac{\gamma}{B}} \cdot \gamma = \frac{T_m}{T_b} \cdot B = \frac{E_m}{E_b} \dots \dots \dots 1 - 8$$

E_M : عامل المرونة الطولي للجدار. E_b : عامل المرونة الطولي للحجر. E_m : عامل المرونة الطولي للمونة.
 T_m : سماكة فاصل المونة. T_b : ارتفاع وحدة الحجر.

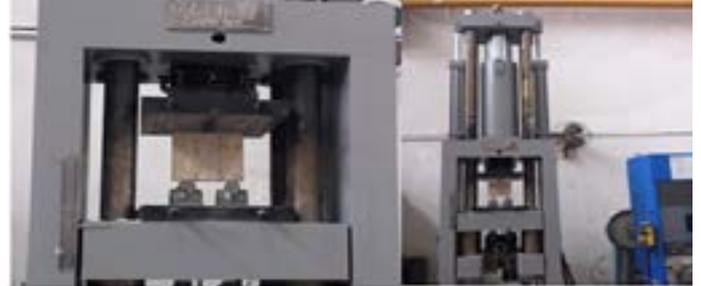
الشكل (9): العينة أثناء الاختبار

خُصِّرت خمس عينات لتعيين مقاومة القص للرباط ((Masonry shear bond strength اعتماداً على الاختبارات القياسية الأوروبية European Testing Standard EN 1052-3 [21]، وبين الجدول (3) أبعاد العينات التي اختُبرت، والنتائج التي حُصل عليها، كما يبين الشكل (9) العينة أثناء الاختبار، وقد بلغ متوسط مقاومة القص 12,0 kg/cm².

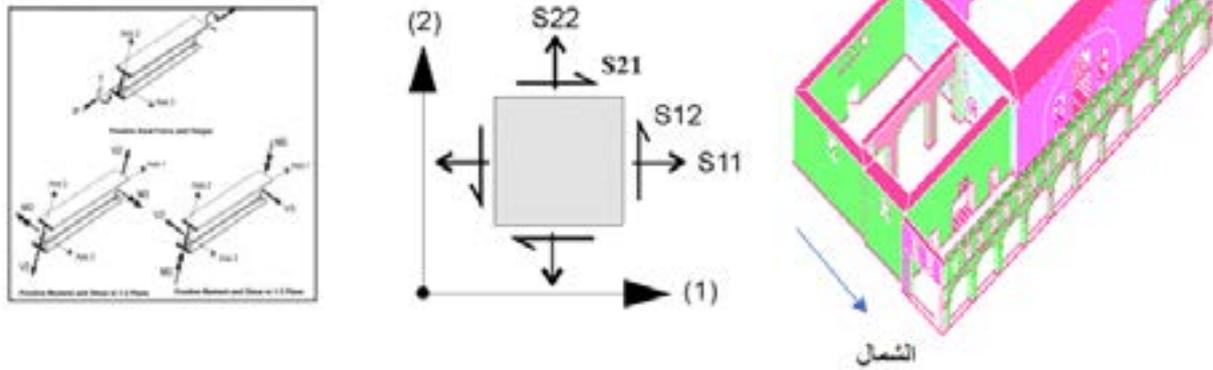
الشكل (10-a): شكل توضيحي للقوى والإجهادات الداخلية في العناصر المستعملة في التحليل الحاسوبي

جرى اعتماد النموذج الرياضي الحاسوبي بعد التأكد من أبعاد عناصر المنشأة الفعلية وخصائص موادها ومركبات الطيف وجميع ما يلزم للنمذجة. يبين الشكل (10-a) النموذج الرياضي المعتمد للمنشأة، إضافة إلى أشكال توضح القوى والإجهادات الداخلية في العناصر المنتهية finite elements المستعملة في الحل الحاسوبي.

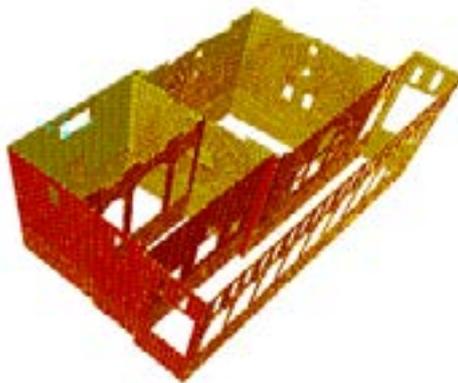
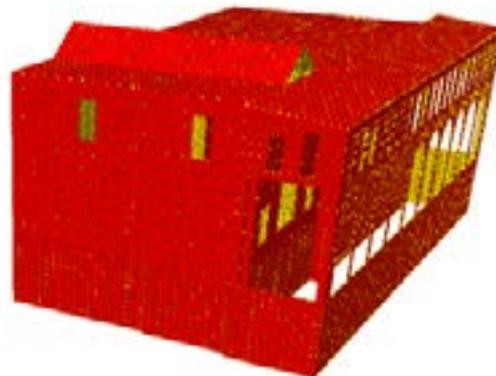
الشكل الفراغي للمسجد (الجران الحماله فقط)

الشكل الفراغي للمسجد

الشكل (10-b): شكل يبين النموذج الحاسوبي المعروف للمسجد

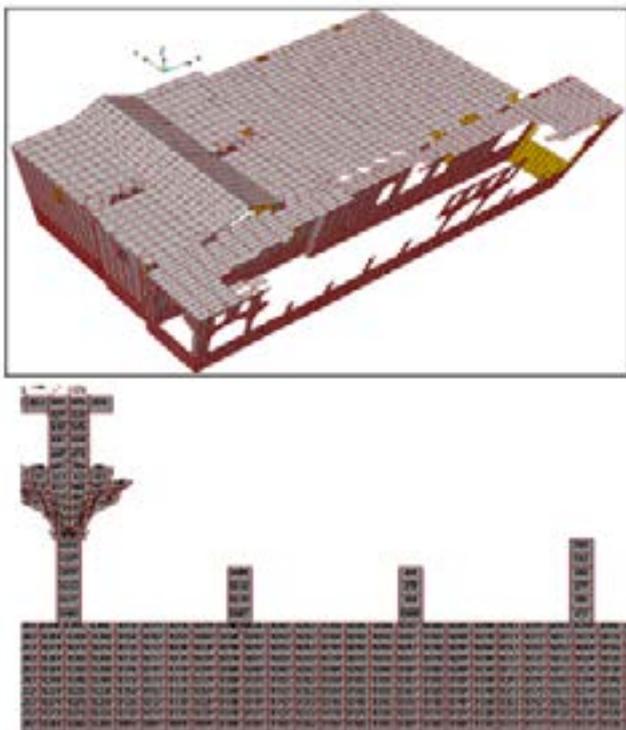
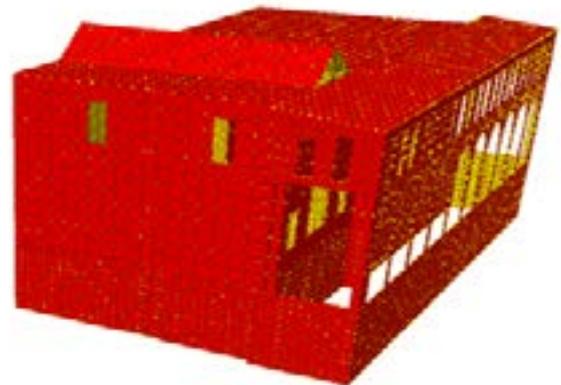
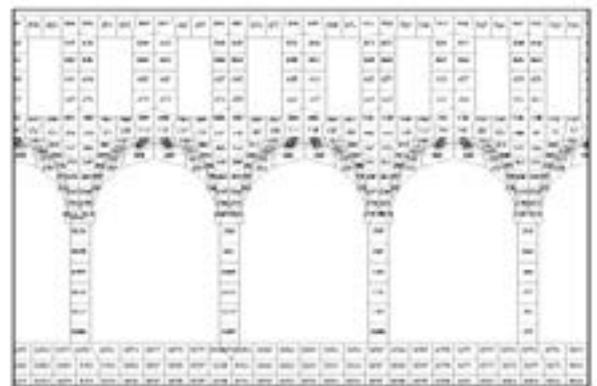
النموذج بعد حذف العناصر (التحليل الثاني)

النموذج قبل حذف العناصر

الشكل (١٥): النموذج الرياضي المعتمد في التحليل الثاني

جرى تحديد العناصر المنهارة (التي فيها الإجهادات أكبر من قدرة تحمل المادة) في النموذج الرياضي نتيجة للتحليل الأولي، ومن ثم جرى حذف هذه العناصر من أجل التحليل الثاني، والشكل (١٥) يبين عملية الحذف والنموذج الرياضي المعتمد في التحليل الثاني. نجد من خلال مقارنة النموذج قبل الحذف والنموذج بعد الحذف أن إجهادات الانهيار في مسجد المدرسة الشامية في عناصر الرواق مثل العناصر ذات الأرقام ٢٦٠ و ٢٥٩ و ١٧٨ و ٢٢٧ و ٢٣١... والتي جرى حذفها في الجدول المقابل. تكون طبيعة إجهادات الانهيار المسيطرة في مسجد المدرسة الشامية من أجل التحليل الأولي إجهادات محورية شادة في عناصر الرواق والسقف في حين تكون إجهادات القص ذات تأثير أقل في العناصر نتيجة الزلزال .Sxy

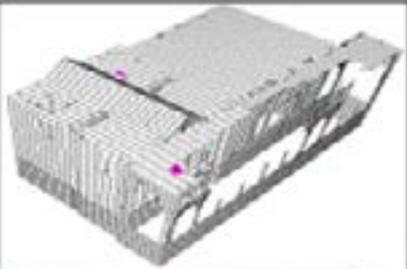
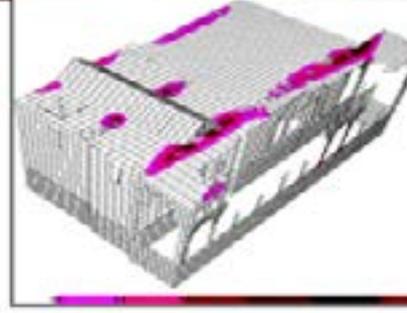
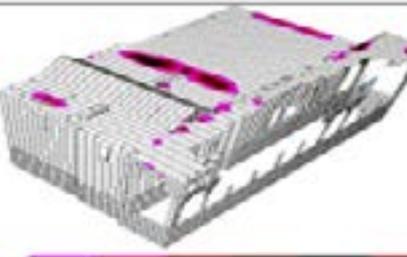
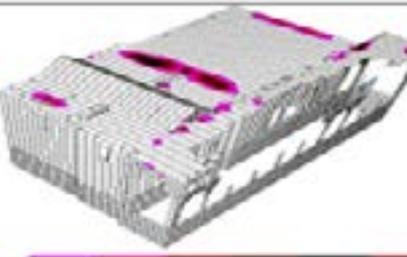
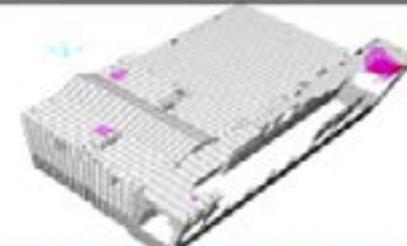
| الإجهاد | مخطط الإجهادات | قيم الإجهادات (kg/cm^2) | التحقيق |
|---|--|--|---|
| إجهاد الضغط المحوري S22 | | تتراوح الإجهادات في عامة نقاط المنشأة بين $-9.9 \rightarrow 0$ | محلقة |
| إجهاد الشد المحوري S22 | | تركز الإجهادات الخاصة الكبيرة بين $-16 \rightarrow -12$ في أعمدة الرواق ويوجه بسيط في أسفل باقي أعمدة القوس ويبلغ الرواق | محلقة |
| إجهاد الشد المحوري S11 الأفقي | | تتراوح الإجهادات في عامة نقاط المنشأة بين $+0.5 \rightarrow 0$ | محلقة |
| إجهاد الشد المحوري S12 | | تركز إجهادات شادة كبيرة تتراوح من $+6.7 \rightarrow +0.7$ في أعمدة وعناصر الرواق وبين $+10 \rightarrow +3$ تركيز في السقف عند أعلى الحدار المقابل وأعلى أعمدة القوس الداخلي وأطراف السقف | محلقة |
| إجهاد الشد المحوري الأفقي S11 | | تتراوح الإجهادات في عامة نقاط المنشأة بين $+3 \rightarrow 0$ | محلقة |
| إجهاد الشد المحوري الأفقي S12 | | تركز إجهادات شادة كبيرة تتراوح من $+6 \rightarrow +3$ في أعمدة وعناصر الرواق وأعلى الحدار المقابل وعند زوايا الحدران وأطراف السقف | محلقة |
| إجهاد الشد المحوري S12 | | تتراوح الإجهادات في عامة نقاط المنشأة بين $+3 \rightarrow 0$ | محلقة |
| إجهاد الشد المحوري S12 | | تركز إجهادات قاسية كبيرة تتراوح من $+5.7 \rightarrow 3.5$ في أعمدة وعناصر الرواق وأعلى وفي زوايا السقف | محلقة |

الشكل (١٦): نتائج التحليل الزلزالي التراكمي في السقف والمنشأة ككل

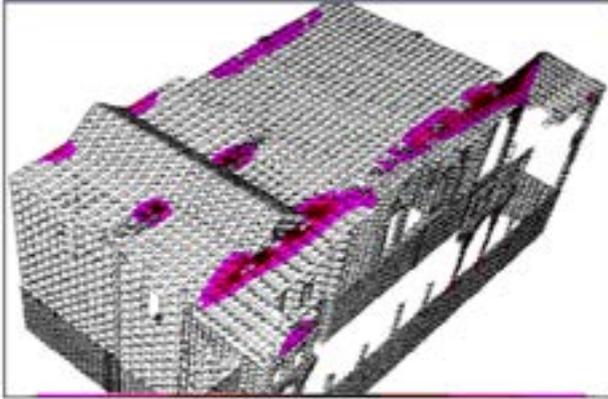
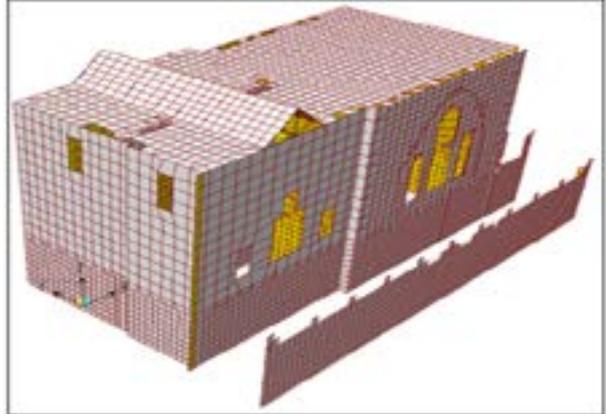
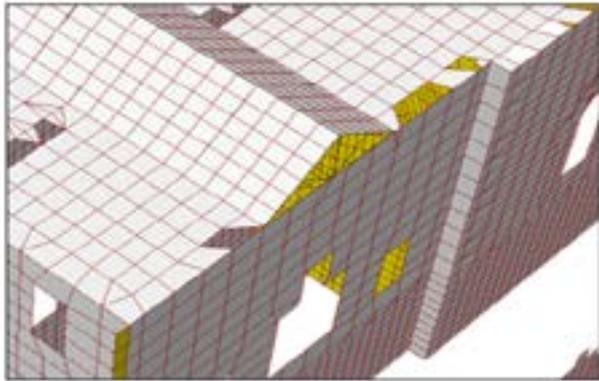
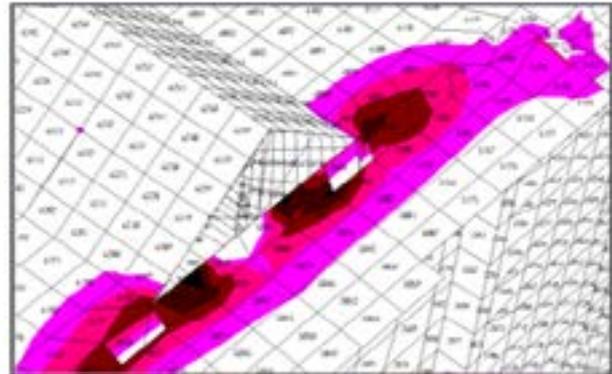
النموذج بعد حذف العناصر (التحليل الثاني)

النموذج قبل حذف العناصر

الشكل (١٧): النموذج بعد حذف العناصر

بعد تحديد نقاط تركز الإجهادات الكبيرة نتيجة للتحليل التراكمي جرى حذف العناصر المنهارة كما هو مبين في الشكل (١٧)، تكون طبيعة ساحات إجهادات الانهييار المسيطرة في مسجد المدرسة الشامية من أجل التحليل الثاني هي إجهادات شادة شاقوليه وأفقية في كلا الاتجاهين من عناصر سقف الرواق، وعند مناطق استناد السقف على الجدران، في حين تكون إجهادات القص الداخلية ذات تأثير أقل في العناصر نتيجة للزلزال Sxy.

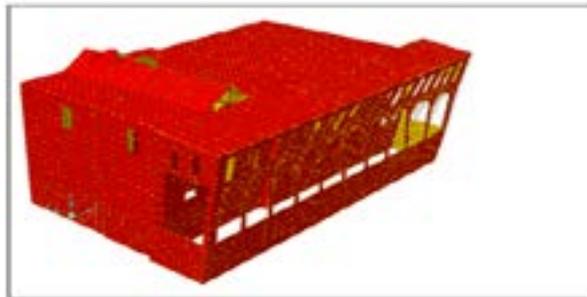
$D_x (e-w) = 2.99mm$
في عناصر السقف الجملوني
 $D_y (n-s) = 11mm$
في عناصر الرواق
الدور الرئيس $T=0.2966sec$

مخطط التشوه نتيجة
لزلاال ذي مركبتين طفيف
باتجاه (X,Y) (التحليل
الأولي)

الشكل (١٨): مخططات التشوه من الأحمال الزلزالية

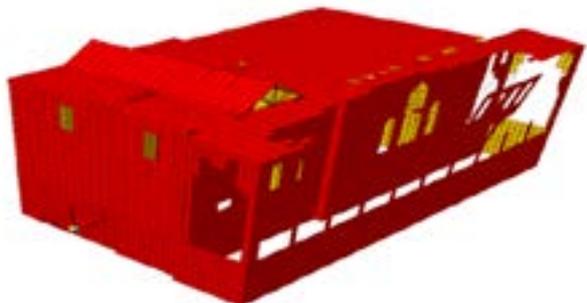
الدور الرئيس $T=2.702sec$

مخطط التشوه نتيجة
لزلاال ذي مركبتين طفيف
باتجاه (X,Y) (التحليل
الثاني)

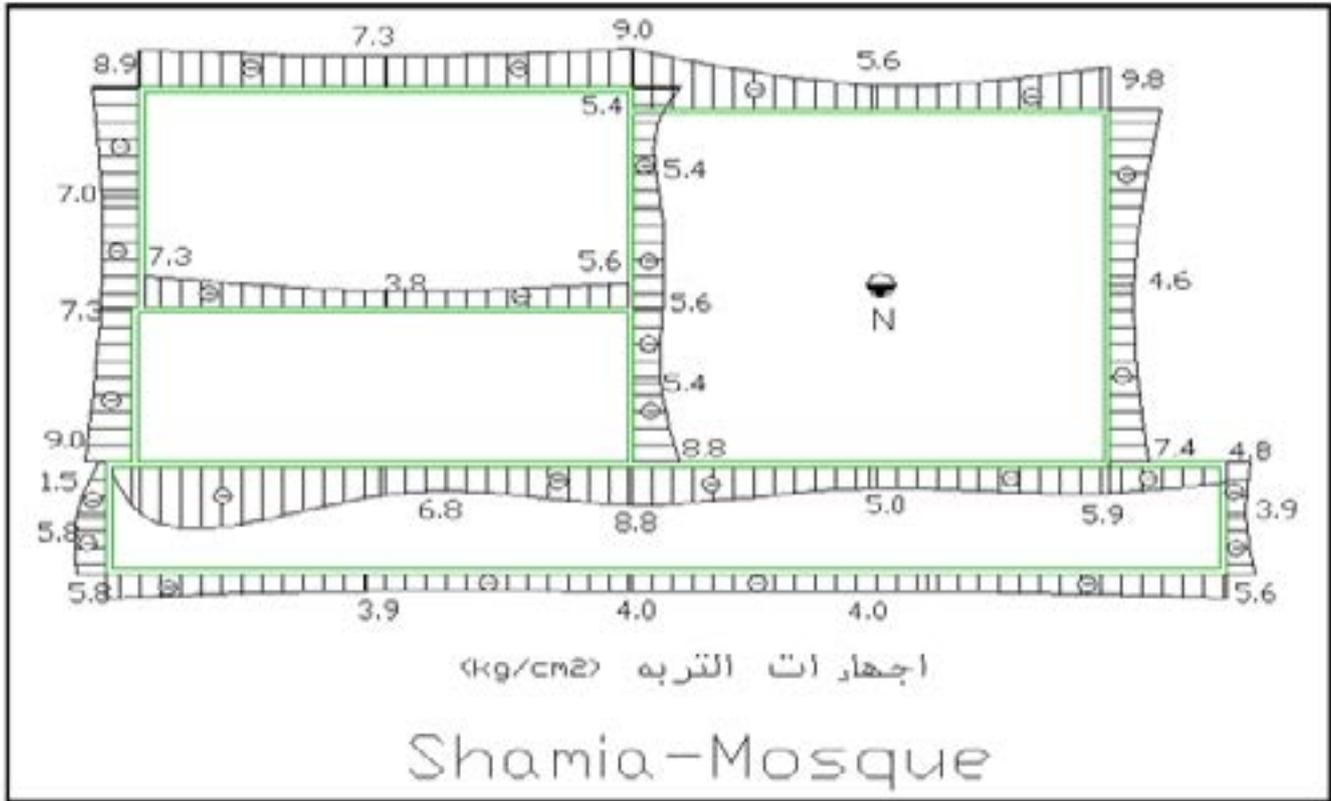
الشكل (١٩): إجهادات التربة تحت مسجد المدرسة الشامية. الوحدات بـ kg/cm²

جرى تحديد الإجهادات الأكبر في تربة الموقع من خلال مراحل التحليل، حيث يعطي التحليل الأولي أكبر قيم لإجهادات التربة، التي تكون إجهادات ضاغطة أصغر من قدرة تحمل التربة، والشكل (١٩) يوضح مخطط إجهادات التربة.

جميع الإجهادات تحت الأساسات ضاغطة، ومعظم قيمها تحقق العلاقة [٢٣]:

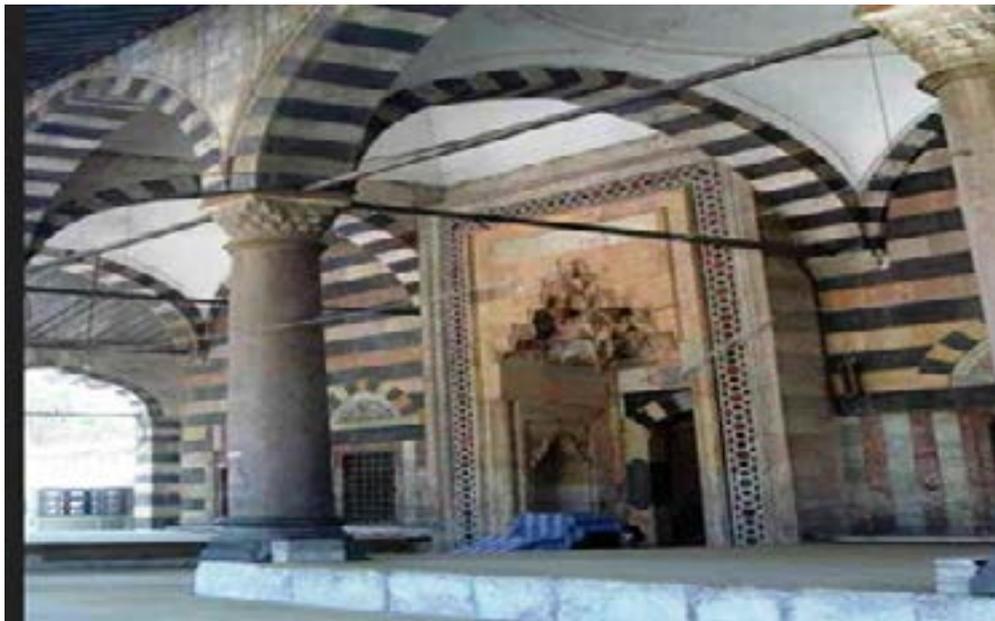
الشكل (٢٠): الأعمدة والأقواس الحاملة للقباب في التكية السليمانية

والرصاص أو قضبان الحديد، ولا سيما في قواعد الأعمدة والأقواس الحاملة، كما في التكية السليمانية (الشكل (٢٠)). كذلك مثل استعمال الروابط المعدنية أيضاً لربط الأحجار، ونجدها في كثير من مآذن جوامع حلب مثل مئذنة الرضائية. أما بالنسبة للخشب فقد استعمل بأشكال عدة، منها بشكل عوارض أفقية بين المداميك الحجرية أو كوسادة تحت الجدار. ويُعد الخشب عنصراً فاعلاً في امتصاص القوى الأفقية الناتجة عن الزلازل أو قوى الرفع في البوائك عند تيجان الأعمدة. [٣]

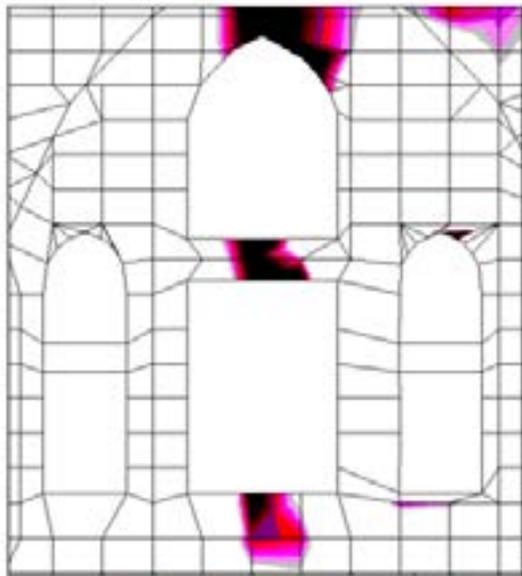
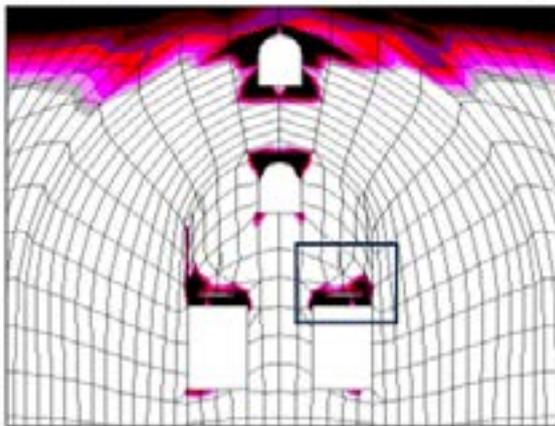
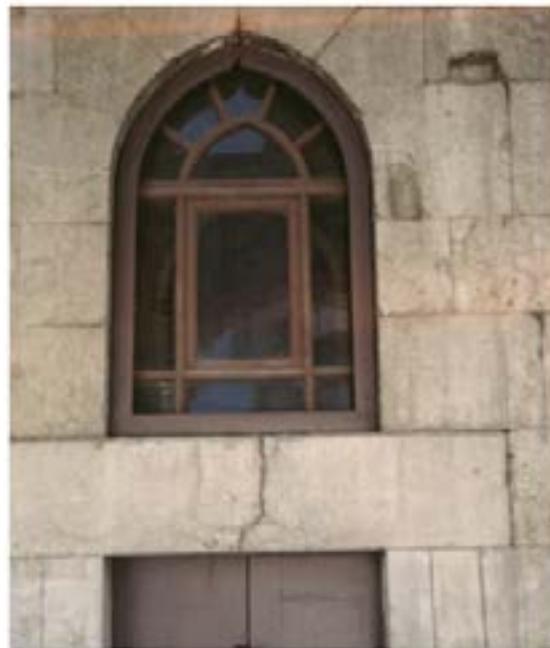
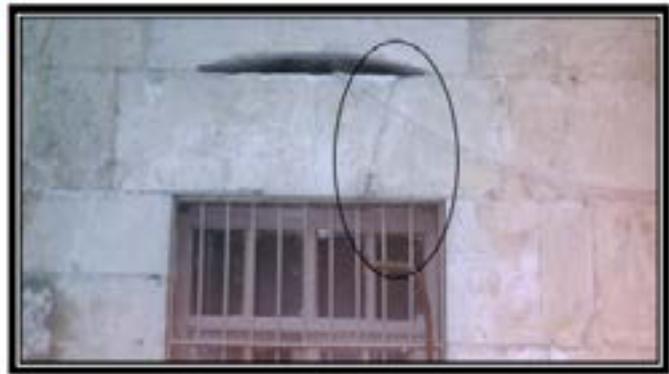
الشكل (٢١): بعض المؤشرات الواقعية للمنشأة ومقارنتها بالحل الحاسوبي

كما يوضح الشكل (٢١) بعض المؤشرات الواقعية للمنشأة ومقارنتها بالحل الحاسوبي.
