Movimento de massa na serra do moco: um fenómeno geomorfológico a compreender

Mass movement in the moco hills: a geomorphological phenomenon to understand

O presente relatório objectivou-se analisar o movimento de massa ocorrido na Serra do Moco e classificar o referido fenómeno de acordo com tipologia feita por diferentes cientistas.

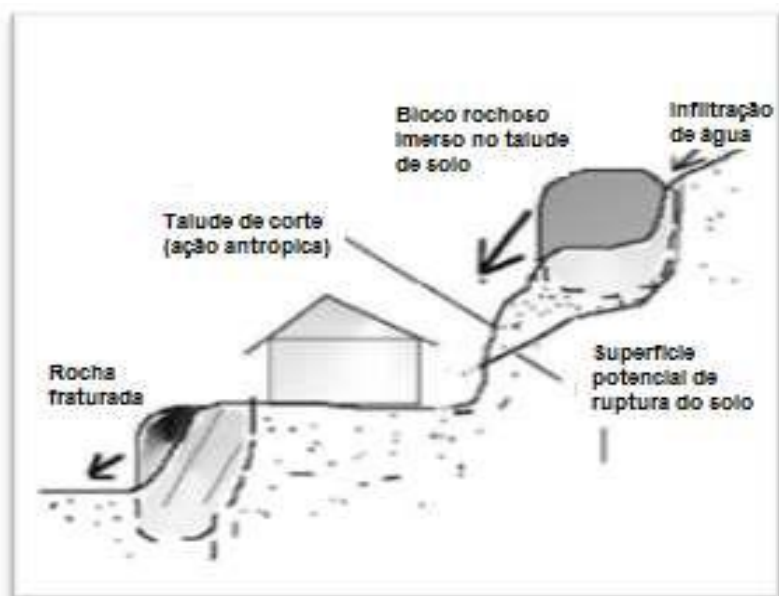
Figura 7- Perfil esquemático do rolamento rochoso

- Um processo comum em áreas de rochas graníticas, onde existe maior predisposição a origem de matacões de rocha sã, isolados e expostos em superfície. Estes ocorrem naturalmente quando processos erosivos removem o apoio de sua base, condicionando um movimento de rolamento de bloco (Ipt, 1991).

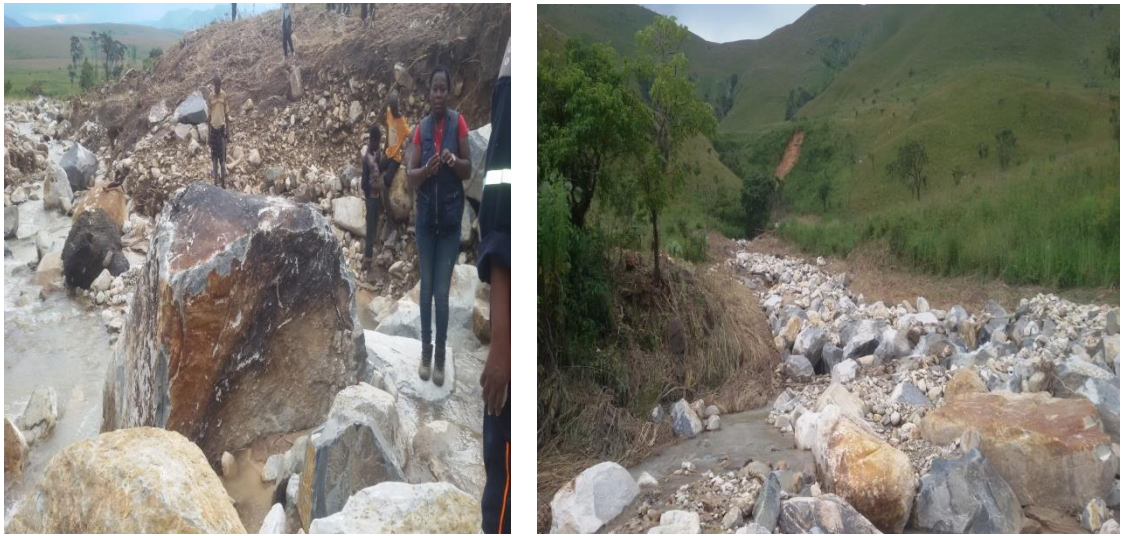
Figura 9- Debito dos blocos deslocados do topo da Serra do Moco

Solo, rocha e material composto, assim como parte da vegetação foram arrastados vertente abaixo, pelo excesso de água, aliado à força da gravidade, considerando que nessa área as vertentes são significativamente íngremes. A paisagem local foi modificada, ficando visíveis, entre outras: o assoreamento, desvio e alargamento do canal fluvial; alteração na profundidade e vazão dos corpos d'água; alteração na geometria e declividade do terreno e na cobertura vegetal, situações observáveis nas Figuras abaixo.

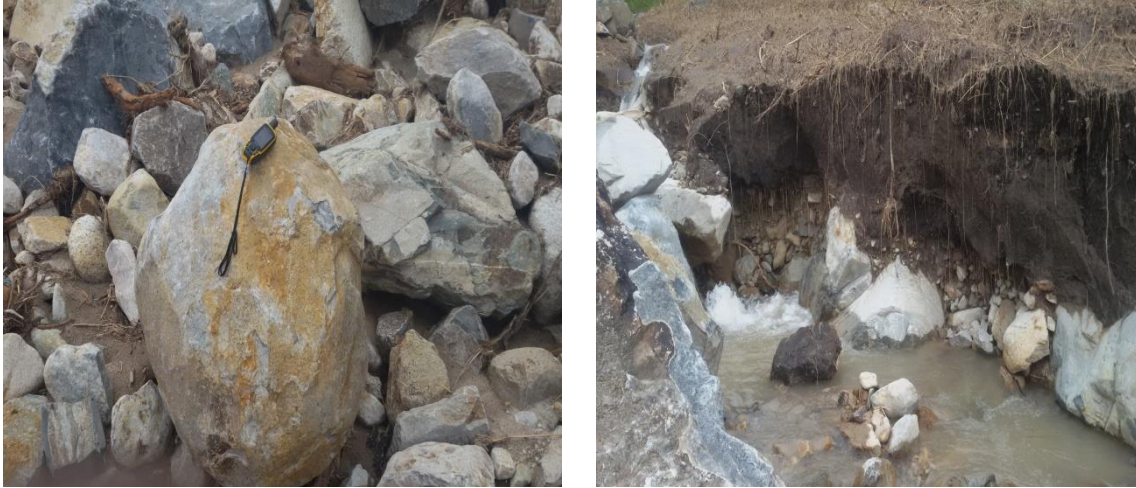
Figura 10- Arrastamento de blocos rochosos e detritos pela água proveniente da encosta da Serra do Moco

Com relação aos impactos socioeconómicos, casas, ruas e instalações foram destruídas, além das áreas de cultivo e de criação de animais. Calcula-se que a gravidade dos impactos negativos provocados pelos movimentos de massa ocorridos, só não fora maior para a comunidade local, por se tratar de uma região com pouca interferência antrópica e com número reduzido de moradores. Sob o ponto de vista da discussão conceitual e classificação dos movimentos ocorridos, a consulta ao referencial teórico específico, referente à temática abordada, em conjunto com as observações de campo, indicaram uma *combinação de processos* em que, eventualmente, um foi responsável por deflagrar outro. Diante dos índices pluviométricos significativos registados em aproximadamente 24 horas, descritos anteriormente, houve o comprometimento da estabilidade das encostas, sobretudo nas cabeceiras de drenagem, com vertentes íngremes. O solo pouco desenvolvido, saturado deslizou, concomitantemente, ou em processos sucessivos de desprendimentos e rolamentos de blocos, praticamente preenchendo o fundo do vale, no alto e médio curso e parte da planície de inundação, formando grandes depósitos colúvios-aluvionares actuais.

As observações *in loco* demonstraram a energia do evento, blocos de rochas desprendidos rolaram até ao sopé da montanha, pela força da gravidade, impulsionados pelo grande volume de água e lama. Os blocos maiores ficaram ainda no alto curso da Lina de água, alguns contidos por barramentos naturais (conjunto de blocos e troncos dispostos transversalmente ao longo do canal fluvial funcionando como barreira).

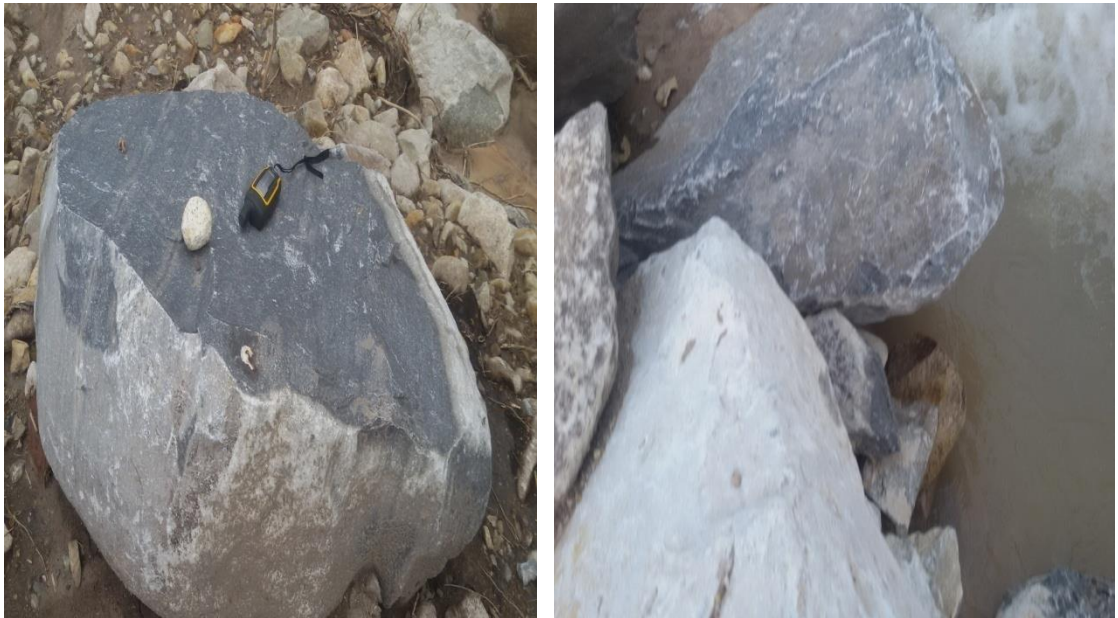
Figura 11- Granito esfoliado da encosta da Serra do Moco

As evidências demonstraram a multiplicidade dos processos ocorridos na área de estudo, deflagrados, sobretudo pelas pesadas chuvas. Ressalta-se ainda, a possibilidade, embora sem aferições, de que o desprendimento e rolamento de blocos imensos de granitos esfoliados (Fig 9).

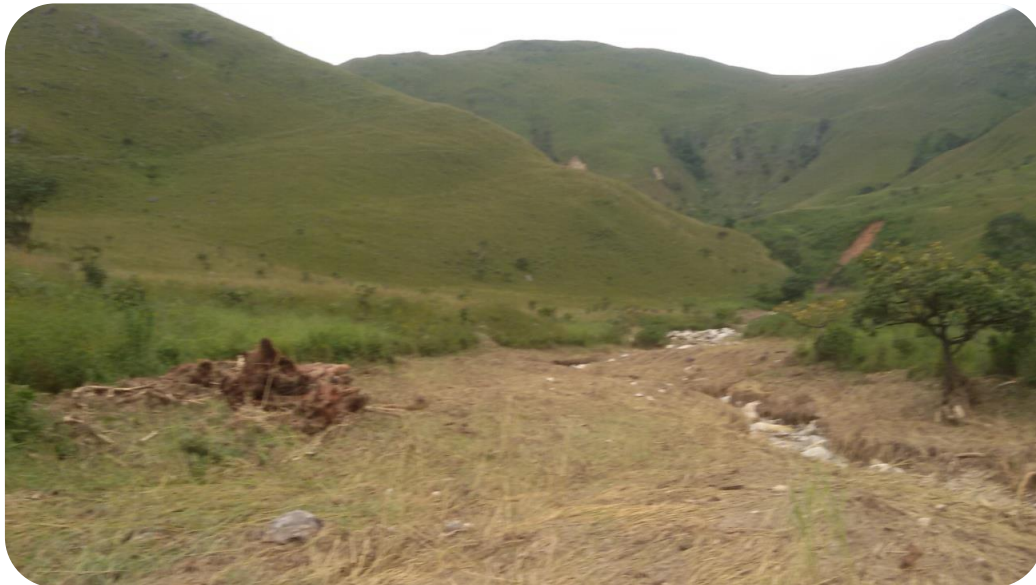
Fig XIV- Vale intra-montanhoso em forma V aberto do Morro do Moco

Referindo-se aos canais fluviais, as condições geomorfológicas da Serra do Moco propiciam o desenvolvimento de vales em forma de V, uma vez que, os cursos d'água percorrem terrenos íngremes, com elevado gradiente entre as nascentes e a foz e também com ocorrências de falhas geológicas. Em situações semelhantes Bigarella *et al.* (1978) consideram que "na faixa das encostas mais íngremes a drenagem encontra-se encaixada nas linhas estruturais originando profundos vales em V aberto."

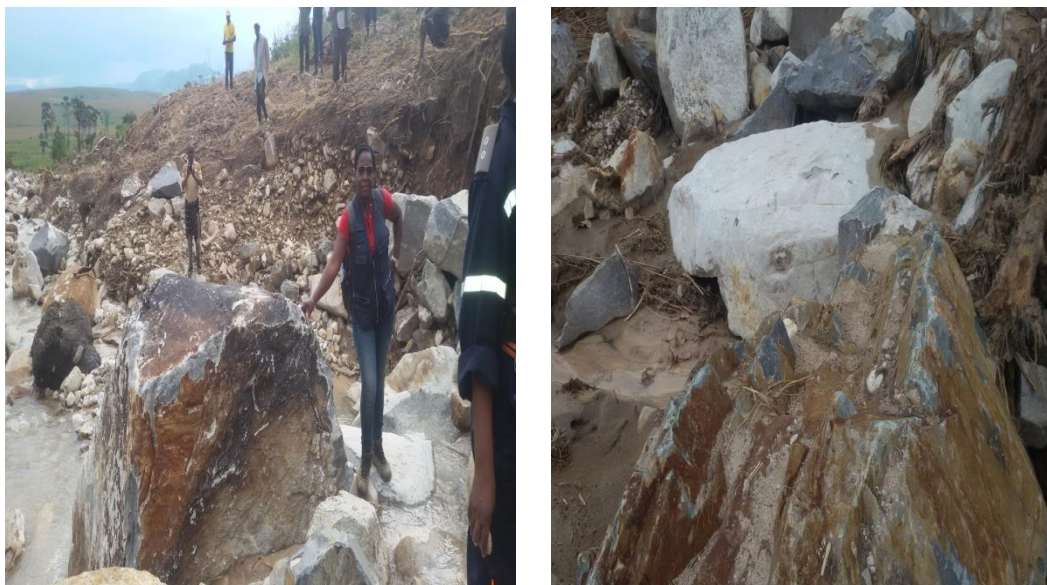
Fig XVI- Blocos deslocados aos 1800 metros de altura do Morro do Moco

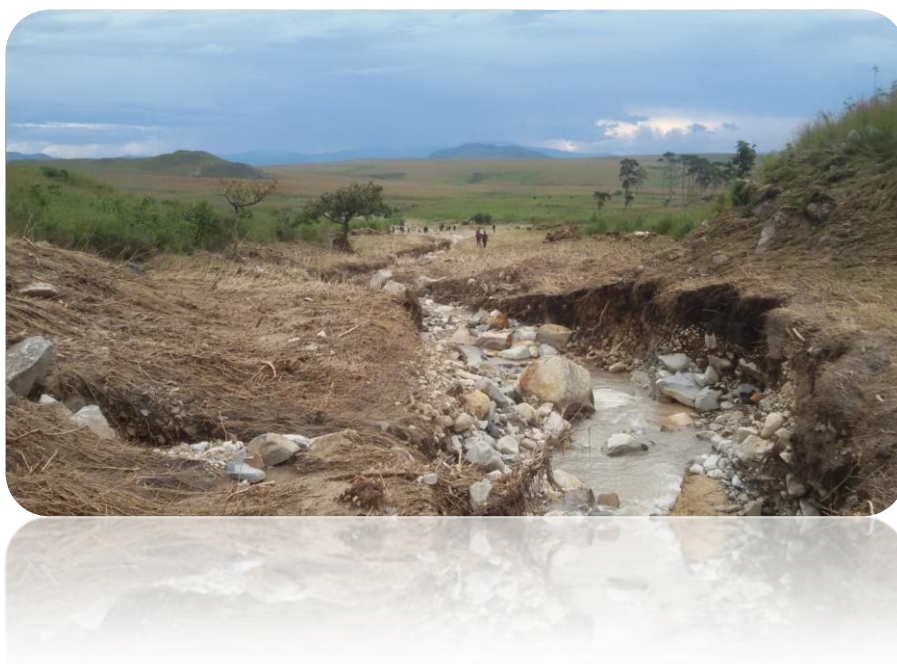
Fig XVII- Abertura no solo originados pela queda dos blocos no sopé do Morro do Moco
