Inžinierskogeologický prieskum svahových deformácií na vybraných lokalitách v rokoch 2018 – 2019

Engineering geological investigations of slope deformations at selected localities in the period 2018 – 2019

Abstrakt. Štátny geologický ústav Dionýza Štúra (ŠGÚDŠ) v rokoch 2018 – 2019 riešil geologickú úlohu s názvom *Inžinierskogeologický prieskum svahových deformácií – 1. etapa*. Cieľom geologickej úlohy bolo zlepšenie prevencie zosuvných rizík zabezpečením inžinierskogeologického prieskumu tých svahových deformácií, ktoré z hľadiska spoločensko-ekonomickej významnosti (ohrozenie života a majetku) a z toho vyplývajúceho zosuvného rizika podľa stupnice odporúčanej Európskou komisiou na hodnotenie multirizika predstavujú v súčasnosti najzávažnejšie zosuvné lokality v rámci Slovenskej republiky. V rámci 1. etapy inžinierskogeologických prieskumov svahových deformácií bolo vybratých 13 lokalít na území Slovenska. Svahové deformácie takmer na všetkých zvolených lokalitách ohrozujú rodinné domy a často ohrozujú aj infraštruktúru – elektrické vedenia, cesty a pod. V tomto príspevku sa pozornosť orientuje na zhrnutie výsledkov prieskumov, a to najmä z pohľadu charakteristiky, príčin vznik

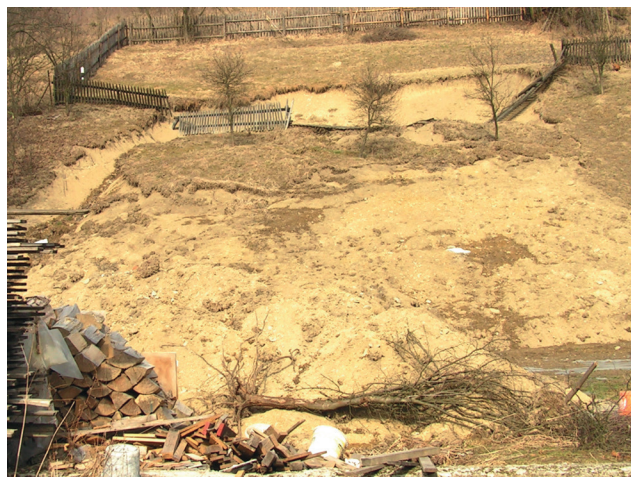
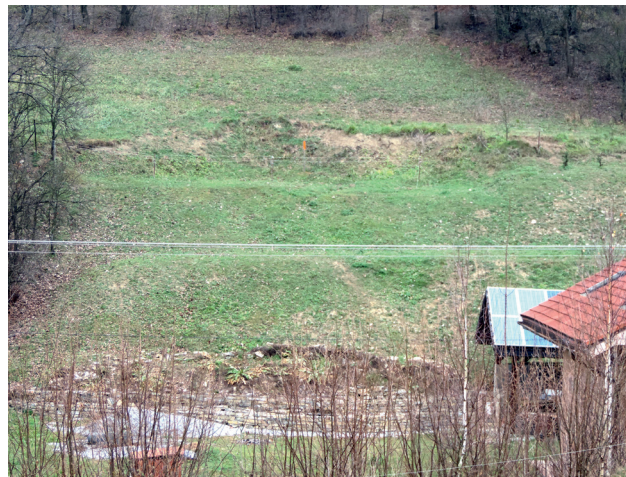
Obr. 4. Plošná svahová deformácia na lokalite Lodno so stavom v roku: a) 2011 (foto: P. Liščák), b) 2018 (foto: E. Mašlár).

Fig. 4. Planar slope deformation at the locality Lodno, situation in: a) 2011 (Photo: P. Liščák), b) 2018 (Photo: E. Mašlár).

Skúmané svahové deformácie majú prevažne plošný charakter (obr. 4). Vznik frontálnych svahových deformácií bol dokumentovaný v súvislosti s existenciou líniových morfológických prvkov, a to erózných zárezov povrchových tokov (lokality Krivany a Bajerovce 1) a zárezu cesty (lokality Bardejov – Postajok a Gróner). Frontálne zosuvy sú však z hľadiska plošného rozmeru veľmi malé. Najmenej početné zastúpenie majú prúdové zosuvy, no najväčší zosuv z riešených svahových deformácií je práve prúdového charakteru a bol skúmaný na lokalite Liptovská Štiavnica. Svahové deformácie z hľadiska ich plošného rozsahu sú prevažne malé alebo veľmi malé.

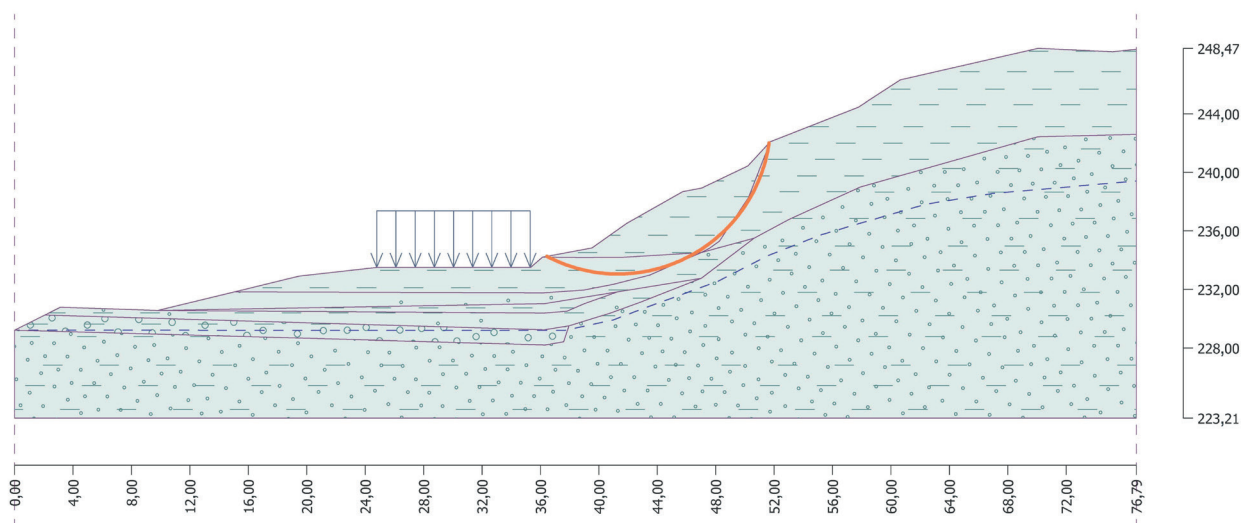
Obr. 5. Príklad výpočtového stabilitného rezu na lokalite Brehy-Močarina.

Fig. 5. Example of computational stability section at the locality Brehy-Močarina.

Na všetkých skúmaných lokalitách sa rôznymi výpočtovými metódami na inžinierskogeologických rezoch (obr. 5) určoval stupeň stability svahových deformácií. V tabuľke 9 je uvedený prehľad výsledkov výpočtov stability zosuvných svahov vykonávaných na jednom, resp. dvoch výpočtových profiloch (s označením 1., resp. 2. výpočtový profil) v rámci jednotlivých prieskumných lokalít.

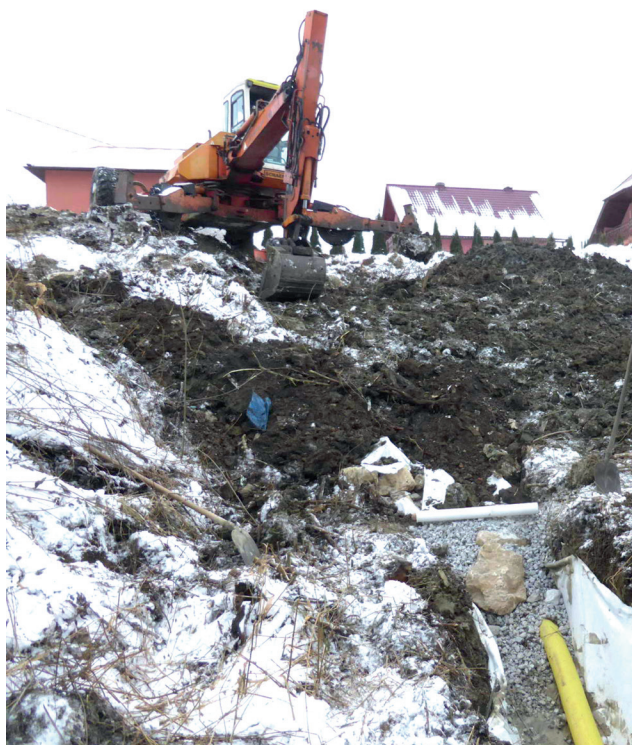
Obr. 6. Realizácia drenážno-stabilizačného rebra na lokalite Babín (foto: R. Jelínek).

Fig. 6. Implementation of drainage-stabilization rib in the locality Babín.

Bolo vybudované vetvené drenážno-stabilizačné rebro (s dĺžkou 46 m) s odvedením vody mimo zosuvného územia do miestneho recipienta. Výkopové práce a zasypanie rebra priepustným štrkovým materiálom sa vykonali „kráčajúcim“ bagrom zn. Menzi Muck (obr. 6). Hlavná vetva rebra dosahuje dĺžku 31,5 m a hĺbku zhruba do 1,5 – 1,8 m. Bočná vetva dosahuje dĺžku 14,5 m a hĺbku asi 1,5 – 2,0 m. Jeho vybudovanie zvýšilo stabilitu svahovej deformácie, čo potvrdili aj výpočty. Svahovú deformáciu však aj naďalej možno považovať za nestabilnú a je nutné realizovať sanačné opatrenia.
