وثيقة كشف قبة قلاوون المؤرخة سنة 1167هـ / 1754م :

دراسة آثارية معمارية

محمد عبد الستار عثمان*

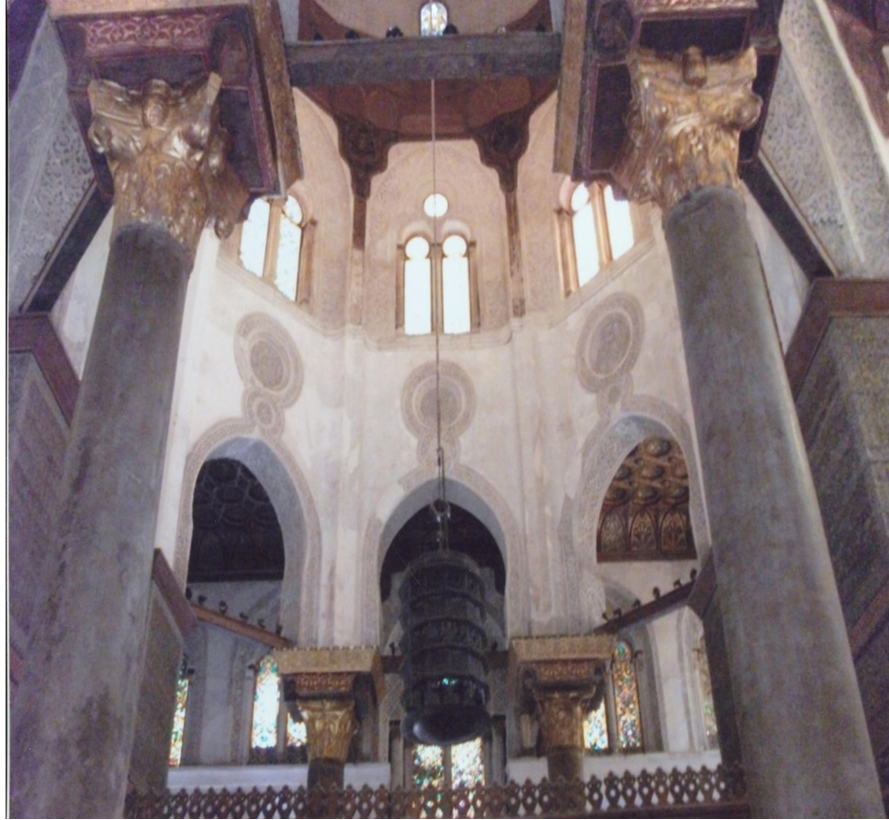
لوحة رقم (2/ب) تبين المقرنصات الخشبية بقبة قلاوون .

وقد ذكر كريزول أن المقرنصات الخشبية الباقية أصلية (لوحة 2/ب)، وتشير إلى احتمال بناء القبة من الخشب¹³، وقد أثبتت الوثيقة -موضوع البحث- صحة هذه الفرضية.

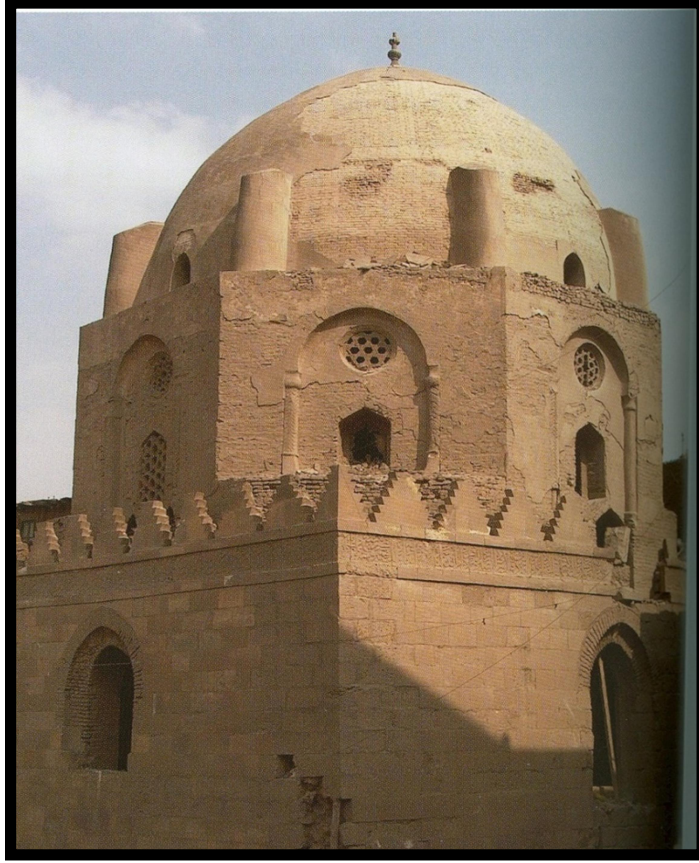
لوحة رقم (4) تبين قبة الأشرف خليل بن قلاوون

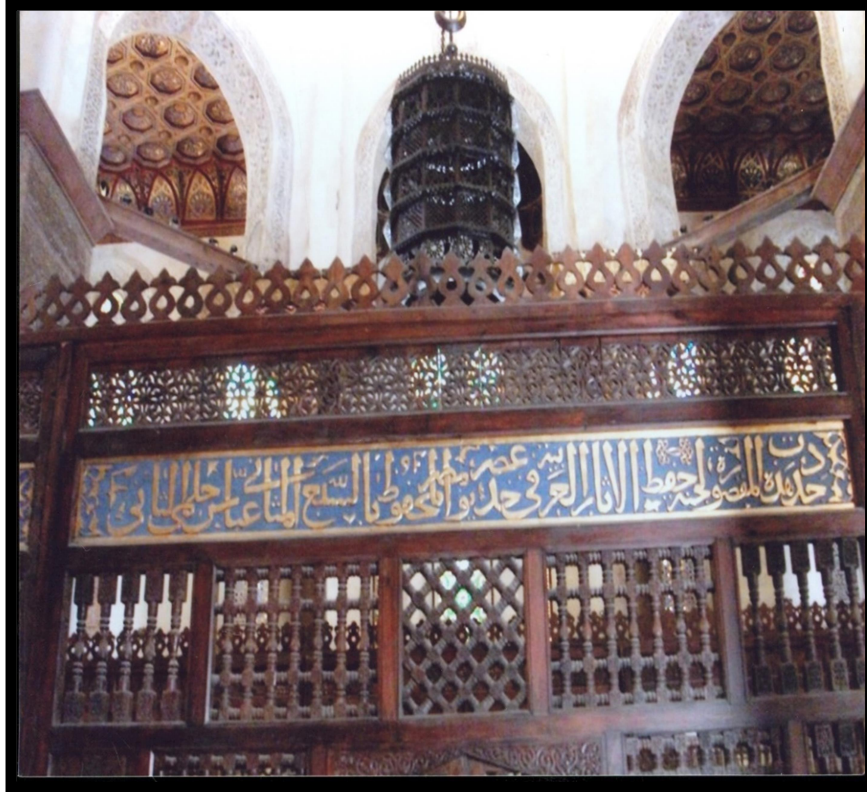
لوحة رقم (8) تبين تجديدات لجنة حفظ الآثار في عهد عباس حلمي
