# Caracterización de lagunas costeras del Parque Nacional Caguanes, Yaguajay, Sancti Spíritus, Cuba

Characterization of coastal lagoons in the Caguanes National Park, Yaguajay, Sancti Spíritus, Cuba

El objetivo de la investigación es caracterizar tres lagunas costeras y dos sistemas lagunares del Parque Nacional Caguanes, mediante el monitoreo de indicadores bióticos y abióticos, en campañas de muestreo realizadas dos veces al año entre 2015 y 2019. También se describen los principales impactos naturales y antrópicos asociados a estos ecosistemas y las potencialidades de las lagunas. Los indicadores empleados están relacionados con la evaluación de la calidad de agua, la vegetación predominante y la presencia de la fauna asociada. Los resultados demuestran que, a pesar que los parámetros químico-físicos de calidad del agua evalúan estos ecosistemas como de mala calidad, son resultantes de los procesos naturales que ocurren en los mismos. Las lagunas presentan condiciones favorables para el fomento y desarrollo de la biodiversidad, donde se destacan los grupos ornitológicos. Algunas lagunas presentan condiciones favorables para el desarrollo de variantes turísticas diversas. Se ha

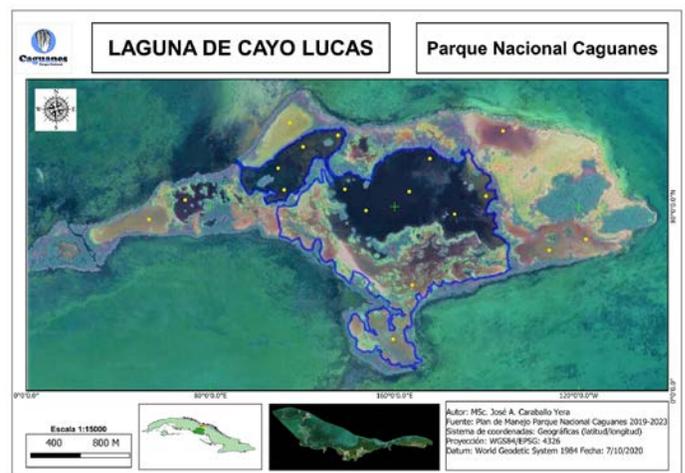
Fig.2. Sistema lagunar de cayo Lucas con puntos de muestreos.

Este sistema, posee un área total de 2096230 m<sup>2</sup>. Se ubica entre los 22°27'26.14" latitud norte, 79°16'44.82" longitud oeste y 22°26'17.88" latitud norte, 79°16'24.20" longitud oeste. Se muestrearon un total de 18 puntos (Fig.2).

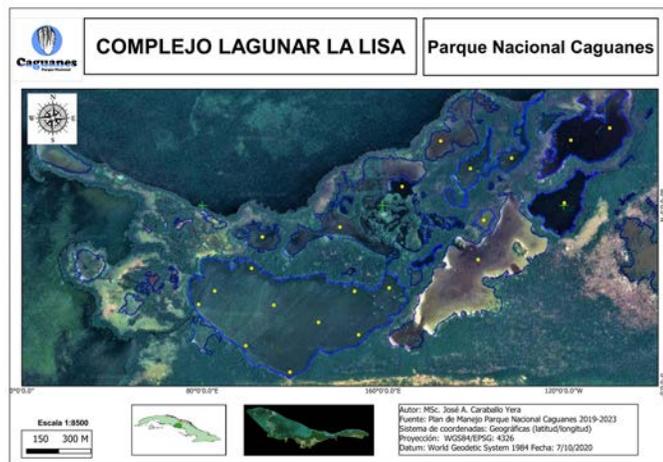
Fig.3. Sistema lagunar La Lisa con puntos de muestreos.

de Vitoria al este, entre los 22°23'10.91" latitud norte, 79°14'23.42" longitud oeste y los 22°23'13.23" latitud norte, 79°12'46.55" longitud oeste. Se muestrearon 21 puntos (Fig.3).

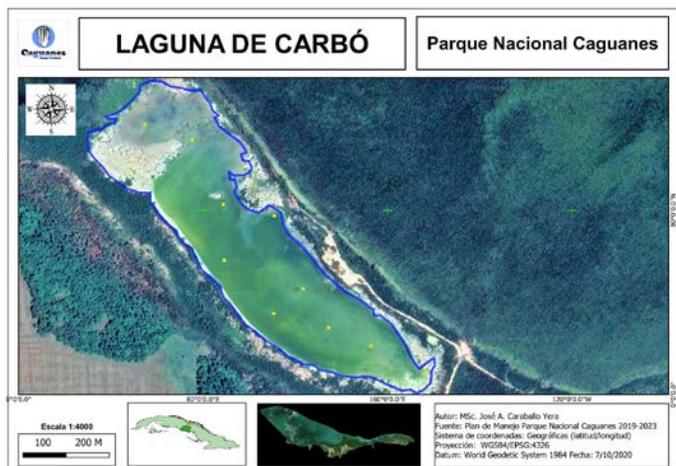
Fig.4. Laguna de Carbó con puntos de muestreos.

Situada prácticamente en el borde de la línea costera, posee un área de 176866 m<sup>2</sup>. Está ubicada en la parte suroeste del parque, entre los 22°22'40.21" latitud norte, 79°15'35.89" longitud este y los 22°22'21.60 latitud norte, 79°15'10.17" longitud oeste. Se muestrearon 10 puntos (Fig.4).

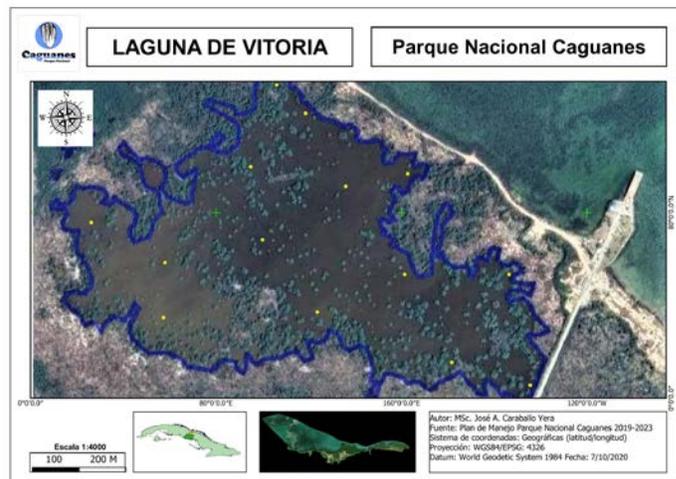
Fig.5. Laguna de Vitoria con puntos de muestreos.

Tiene un área total de 414 256 m<sup>2</sup>, está ubicada entre la Ensenada de Yaguajay y Playa Vitoria. Se localiza entre los 22°23'02.36" latitud norte, 79°12'43.93" longitud oeste y los 22°22'45.09" latitud norte, 79°12'12.61" longitud oeste. Se muestrearon 14 puntos (Fig.5).

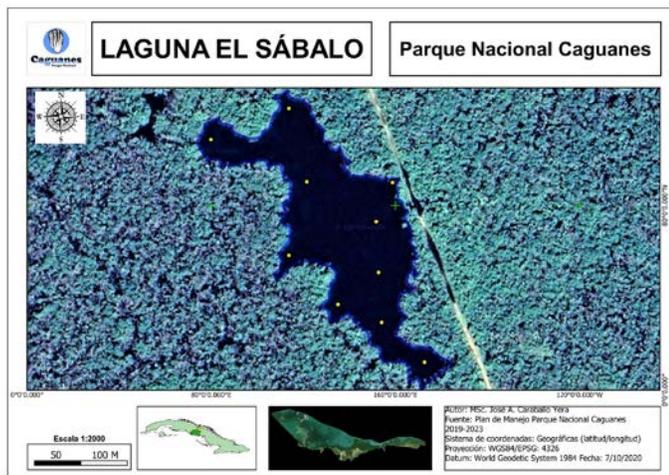
**Fig.6.** Laguna del Sábalo con puntos de muestreos.

La Laguna el Sábalo, se ubica al sur-sureste de cayo Caguales, formando parte de los manglares y pantanos del noreste de la Ciénaga de La Guayabera. Tiene un área total de 29416 m<sup>2</sup>. Se localiza entre los 22°22'26.89" latitud norte 79°06'30.76", longitud oeste y los 22°22'16.02" latitud norte 79°06'25.49" longitud oeste. Se muestrearon 10 puntos (Fig.6).

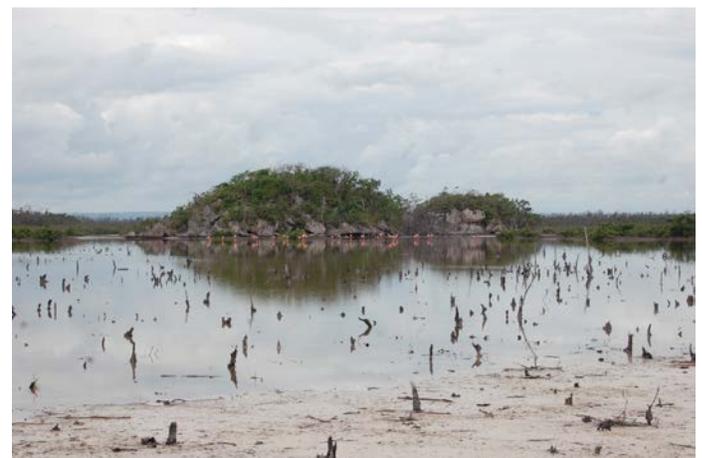
**Fig.7.** Laguna al norte de cayo Lucas, donde emergen cúpulas cársticas.

Cayo Lucas se caracteriza por ser un cayo bajo y pantanoso, excepto las cúpulas cársticas situadas en el este (Fig. 7), en el que se desarrolla un importante sistema lagunar donde existen lagunas de diferentes proporciones y formas irregulares, varias de ellas presentan comunicación a través de canales o angostos canalizos. Algunas lagunas son permanentes y otras estacionarias, bordeadas por saladares. Es un ecosistema dinámico, con intercambio de materia y energía con la bahía de Buena Vista.

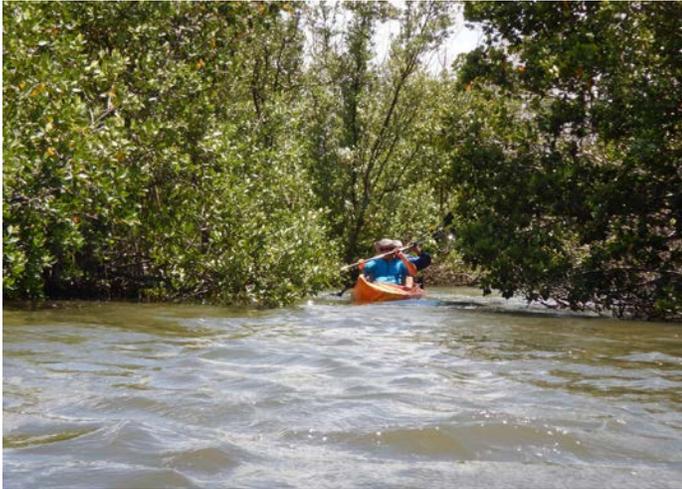
El sistema lagunar La Lisa presenta canales que permiten el intercambio con el mar, por el norte y el oeste (Fig. 9). Por el sur, la influencia es a través de canales y arroyos que llegan desde tierra firme, y por el este, con la zona más oriental del sistema lagunar, donde se encuentra ubicada la laguna de Vitoria. Este sistema en la década de los 90 estuvo afectado por residuales industriales provenientes del Complejo Agroindustrial (CAI) Simón Bolívar, la Fábrica de Levadura Torula y el CAI Obdulio Morales, ubicados en los poblados de Vitoria y Narcisa, respectivamente, que llegaban al sistema lagunar a través de canales construidos para este fin, que vertían en la ensenada de Yaguajay. Esto trajo consigo la disminución de la profundidad y el deterioro de la calidad ambiental del sistema lagunar, donde los residuales que llegaban afectaron este ecosistema. Con

**Fig.9.** Canales de intercambio con el mar, en la Laguna de La Lisa.

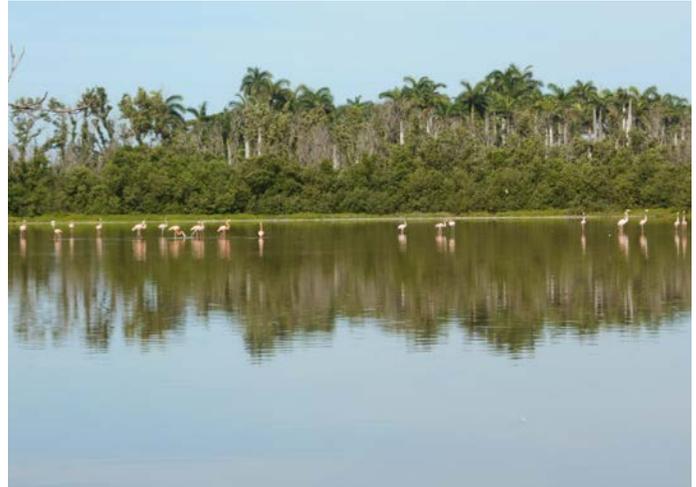
**Fig. 10.** Límite suroeste de la laguna de Carbó, detrás se observa un relicto de bosque de ciénaga.

Al suroeste de la costa de la laguna, el ecosistema de manglar limita con dos parches de bosque de ciénaga (Fig. 10), donde aparecen especies arbóreas como palma real (*Roystonea regia* (Kunth) O. F. Cook.), guamá (*Lonchocarpus domingensis* (Pers.) DC.), abey (*Abarema obovalis* (A. Rich.) Barneby & J. W. Grimes), júcaro (*Bucida subinermis* Bisse), entre otras. El hecho de que aún queden relictos de esta formación vegetal, eliminada en otros lugares por la acción antrópica, es muy importante para el buen funcionamiento de ese ecosistema, pues mantiene una rica diversidad de especies vegetales que actúan como un

filtro para los contaminantes procedentes de tierra y a la vez retiene la escorrentía de las aguas pluviales y subterráneas, suministrándolas lentamente hacia la laguna, que en época lluviosa llega a tener agua dulce en la mayor parte de su columna de agua con muy bajos niveles de salinidad.

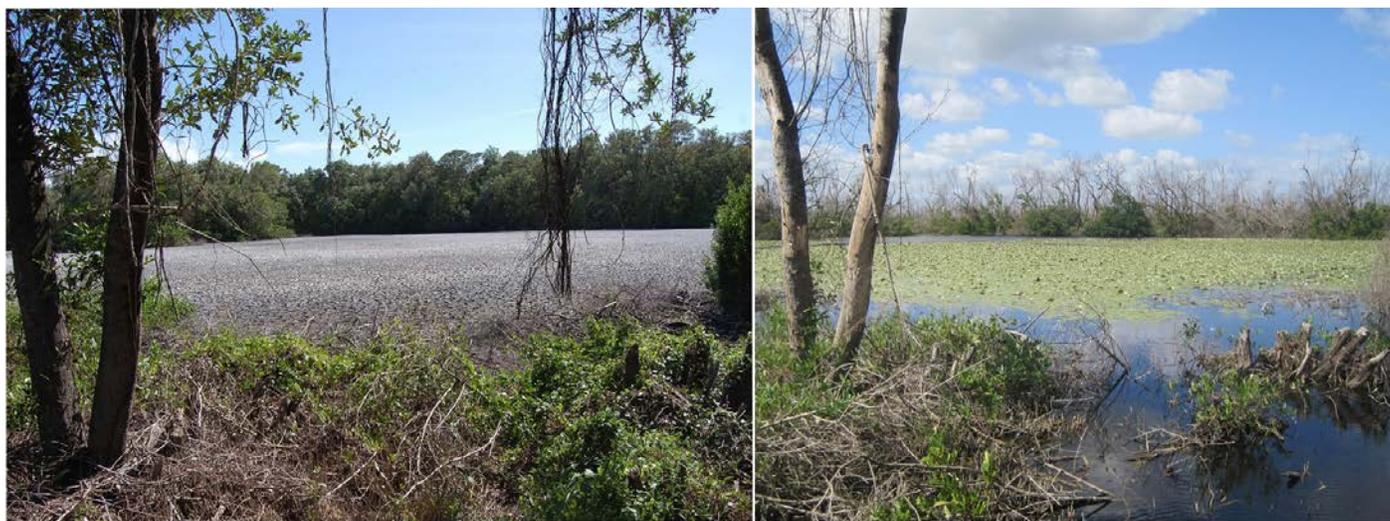
En la memoria histórica siempre se vio la laguna con agua, solo en la extrema sequía de 2016 al 2017 se observó como bajaba considerablemente el nivel de la misma, secándose totalmente a finales del primer trimestre de 2017. Tomó agua nuevamente el 9 de septiembre de 2017 (Fig.12) con las lluvias provocadas por el huracán Irma, que ocasionó la destrucción del 60% de los rodales maduros del bosque de mangles de la zona.

**Fig.12** Laguna del Sábalo seca e inundada.
