**MANIFESTAÇÕES PATOLÓGICAS CAUSADAS  
POR INFILTRAÇÕES EM CONSTRUÇÕES  
DE ALVENARIA DE TIJOLO CERÂMICO**

# MANIFESTAÇÕES PATOLÓGICAS CAUSADAS POR INFILTRAÇÕES EM CONSTRUÇÕES DE ALVENARIA DE TIJOLO CERÂMICO

## 1.1 OBJETIVO GERAL

Propor reparos para as manifestações patológicas causadas por infiltrações em alvenarias de tijolo cerâmico.

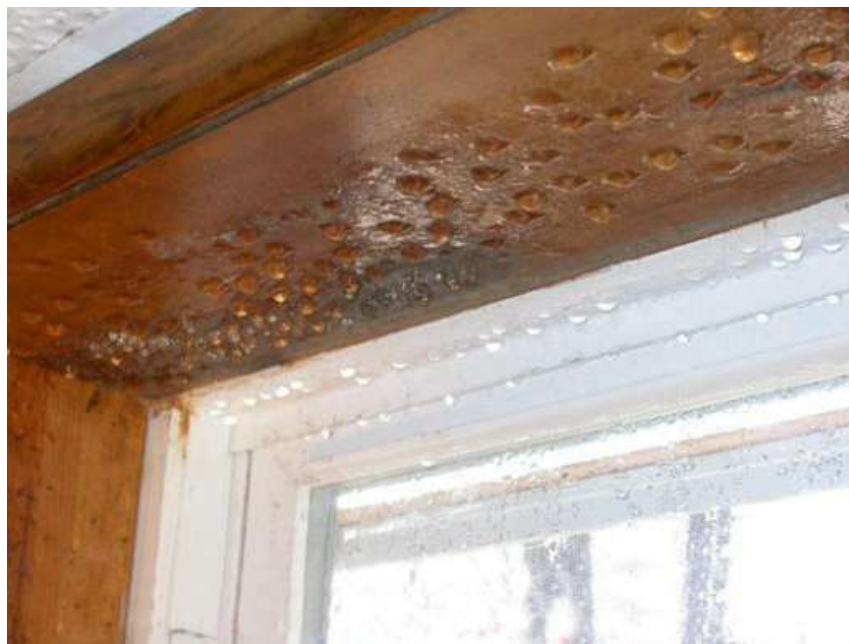
Figura 3 – Umidade por condensação  
Fonte: Ibraclube, 2016

No momento em que o vapor de água entra em contato com superfícies que estão com temperaturas menores, ocorre a transformação para o estado líquido que pode ser visto com a formação de gotas na superfície da alvenaria (Figura 3).

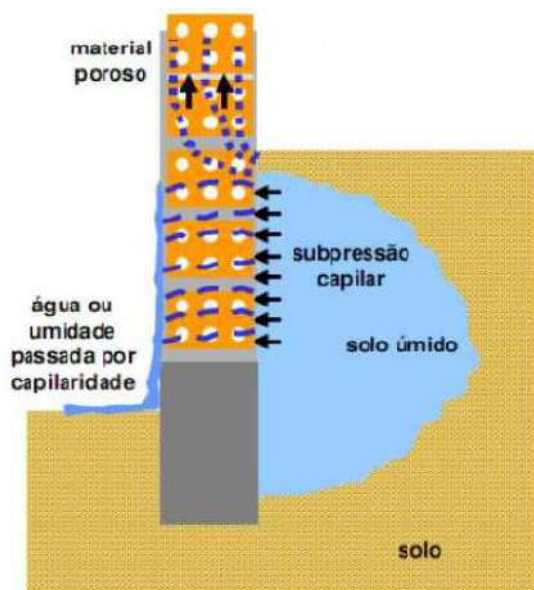
Figura 4 - Absorção e ascensão de umidade por capilaridade

Deste modo, a infiltração por umidade ascendente é o fenômeno de elevação da água presente no solo para o interior dos materiais e das estruturas da edificação por meio da propriedade de capilaridade. Essas infiltrações geram manifestações patológicas na

parte inferior da alvenaria (Figura 4) e ocorrem principalmente em regiões onde o nível do lençol freático é mais elevado ou onde não há impermeabilização na fundação.

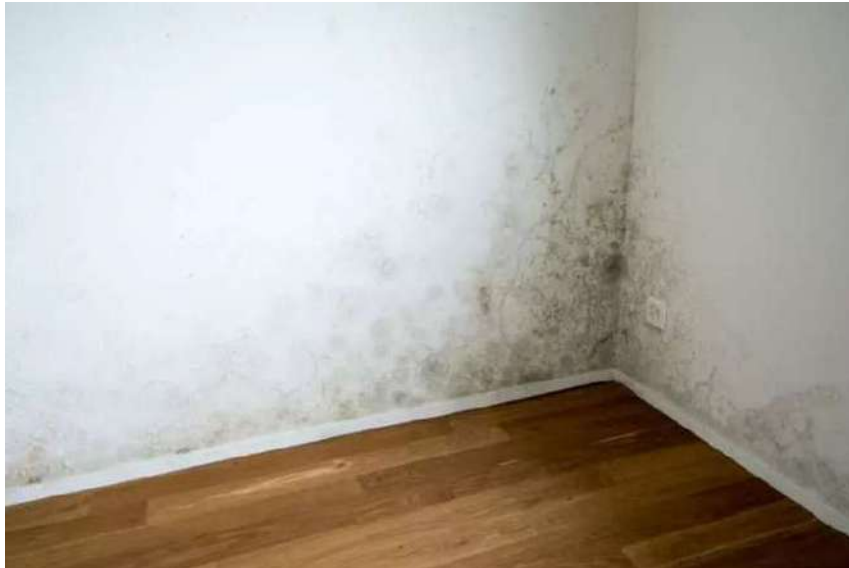
Figura 5 – Manchamento de parede devido à umidade ascendente por capilaridade

1. Quando causadas por umidade ascendente, apresentam-se na parte inferior das paredes e nos pisos (Figura 5);

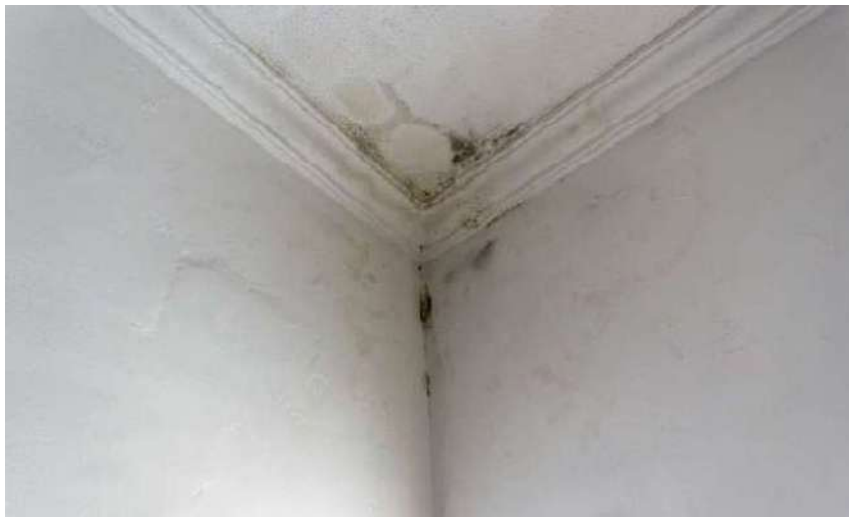
Figura 6 – Manchamento no alto da parede e no teto devido à infiltração por intempéries

2. Se forem geradas por infiltração por intempéries, são verificadas na parte superior das paredes e no teto, ou em torno das esquadrias (Figuras 6 e 7, respectivamente);

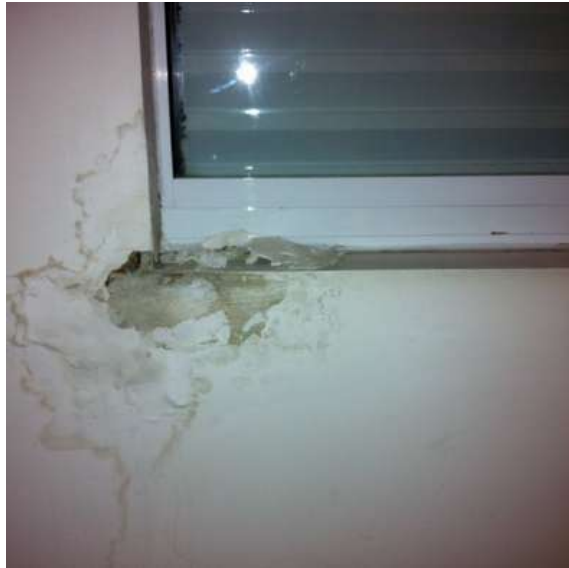
Figura 7 – Manchamento em torno da esquadria, causado por infiltração por intempéries

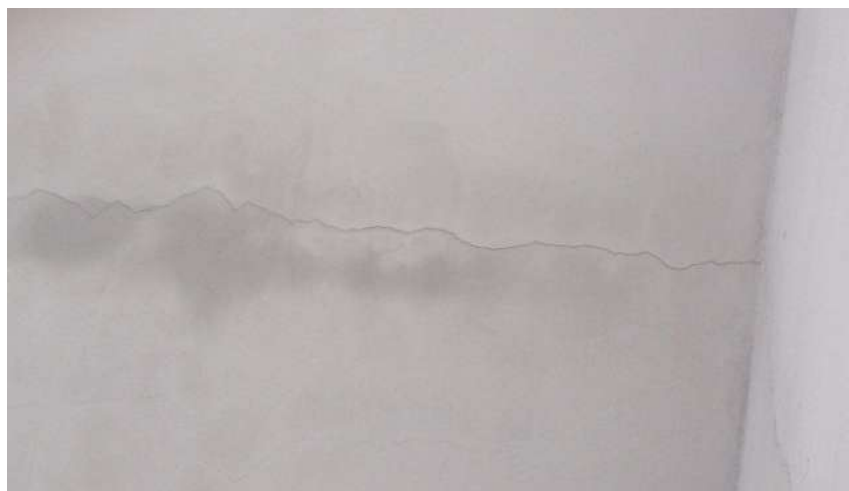
Figura 8 – Manchamento na parede de alvenaria sem geometria nem localização definida, devido à percolação de água pela abertura da trinca existente

3. Caso sejam motivadas pela percolação de água através de trincas e fissuras não tem local nem geometria definida, pois seguem o padrão das aberturas percorridas pela água (Figura 8).

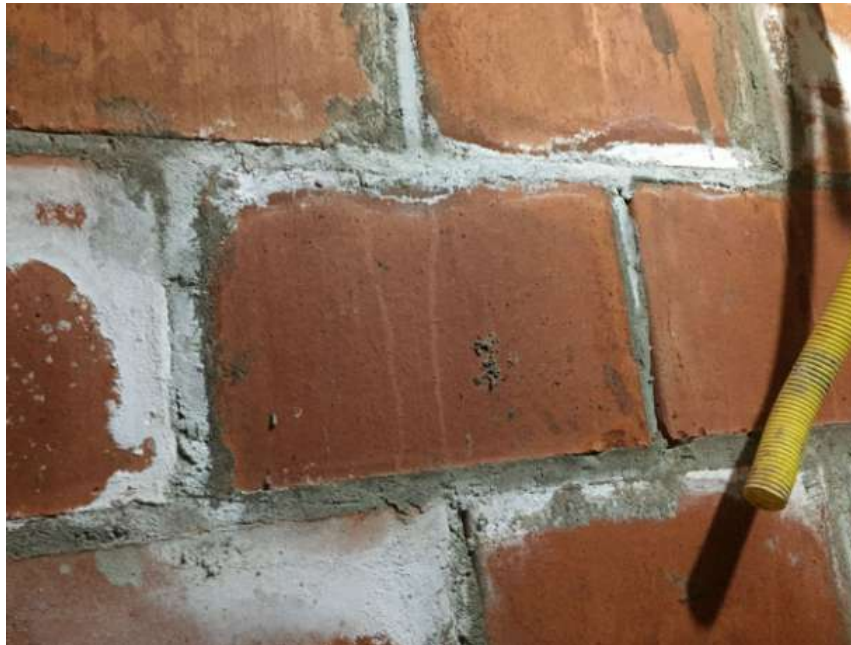
Figura 9 – Eflorescência em bloco cerâmico

Ao se mover pela estrutura, a água carrega consigo sais dissolvidos, normalmente carbonatos, sulfatos, cloretos e nitratos. No momento em que a água atinge a superfície e acontece a evaporação, esses sais se depositam e cristalizam, acumulando-se e formando manchas esbranquiçadas denominadas eflorescências (Figura 9).

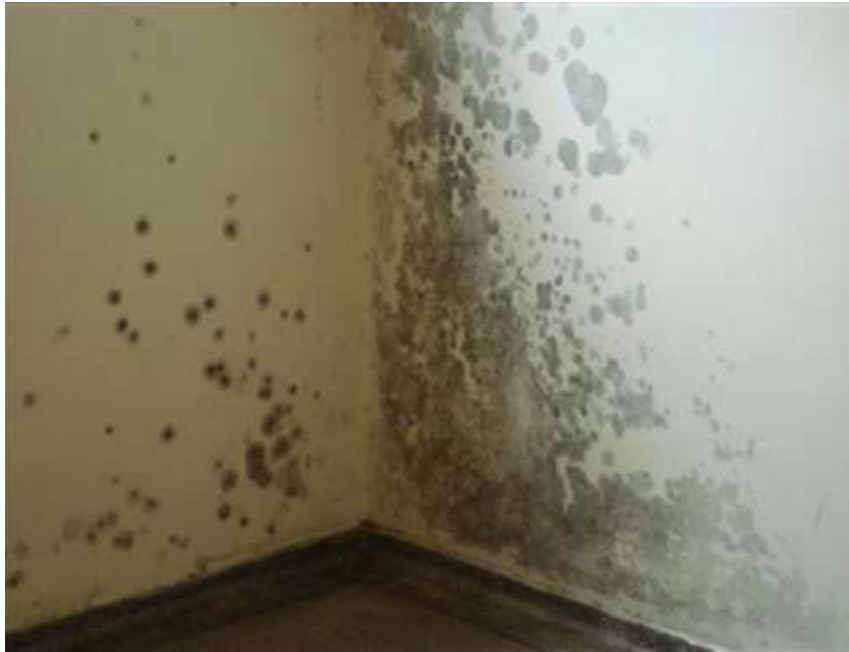
Figura 11 – Proliferação de mofo em parede de alvenaria

Devido à umidade excessiva existente na alvenaria, os fungos se aderem aos materiais e começam a se proliferar. Então, acontece o escurecimento da superfície por causa da produção de enzimas ácidas que começam a danificar os revestimentos. Vagarosamente essas enzimas se alastram desagregando os materiais com os quais tem contato deteriorando toda a edificação (Figura 11).

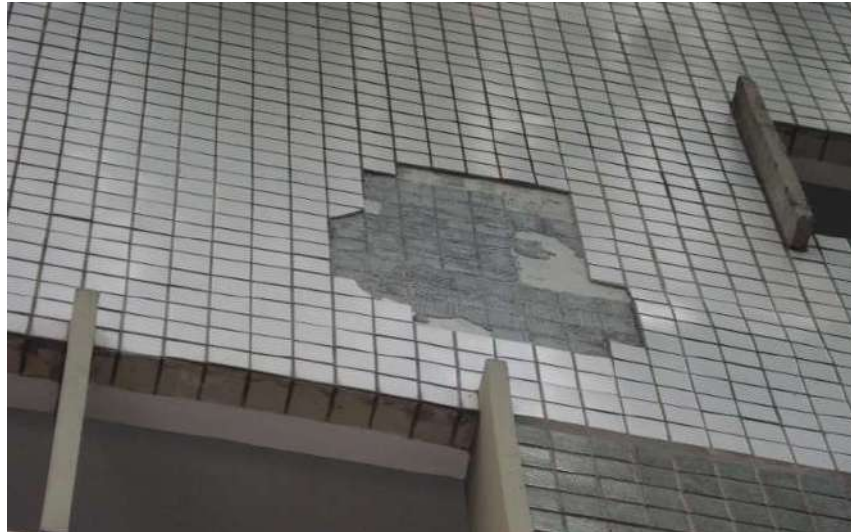
Figura 12 – Deslocamento de revestimentos cerâmicos

O deslocamento é uma fase mais avançada do descolamento, pois a anomalia que fez com que a peça cerâmica que estava solta evoluiu ao ponto do revestimento cair do seu local de origem, como demonstra a Figura 12 abaixo:

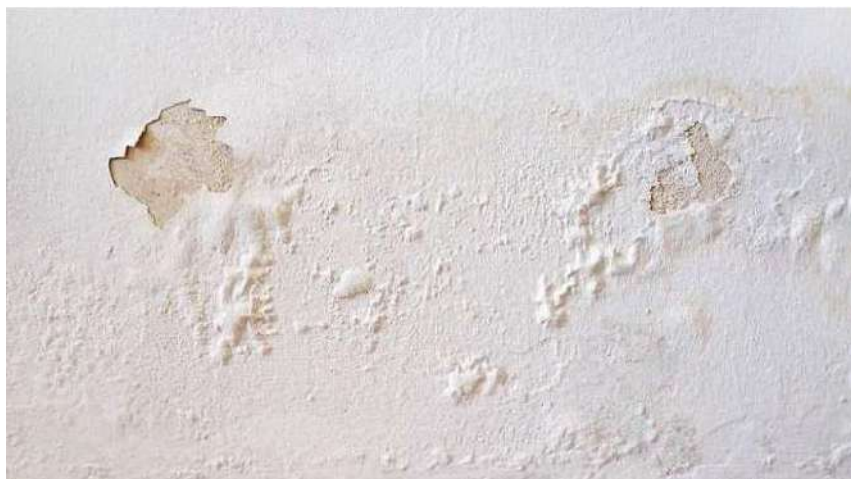
Figura 13 – Empolamento e descascamento de pintura

O desagregamento da pintura é caracterizado pelo esfarelamento da tinta e por sua soltura da superfície onde fora aplicada. Além disso, com a percolação de água no interior da alvenaria e pela dificuldade de dissipação do vapor através da superfície, pode haver também o descolamento da pintura através da formação de bolhas (Figura 13).

Essas manifestações patológicas ocorrem, principalmente, por haver umidade excessiva na superfície ou por aplicar a tinta antes da cura completa do reboco.

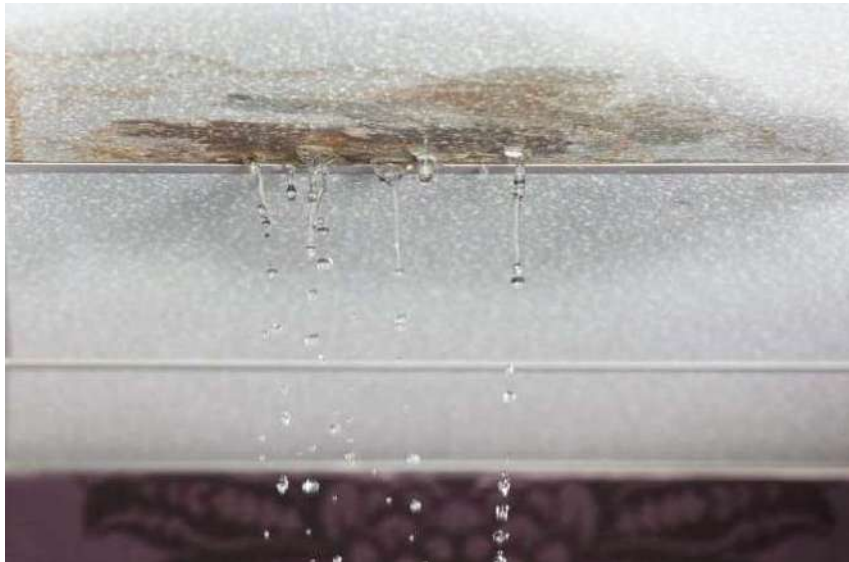
Figura 14 – Goteira

Manifestação patológica na qual a água ultrapassa as barreiras construtivas como lajes e telhados e cai livremente em forma de gotas deteriorando a estrutura e seus elementos construtivos (Figura 14).
