REGISTRO ARQUEOLÓGICO EN LA MARGEN DERECHA DE LA CUENCA DEL RÍO MARAÑÓN, PERÚ: PRESERVANDO LA HUELLA DE LOS CHACHAPOYAS

Archaeological Record on the Right Bank of the Marañón River Basin, Peru: Preserving the Footprint of the Chachapoyas

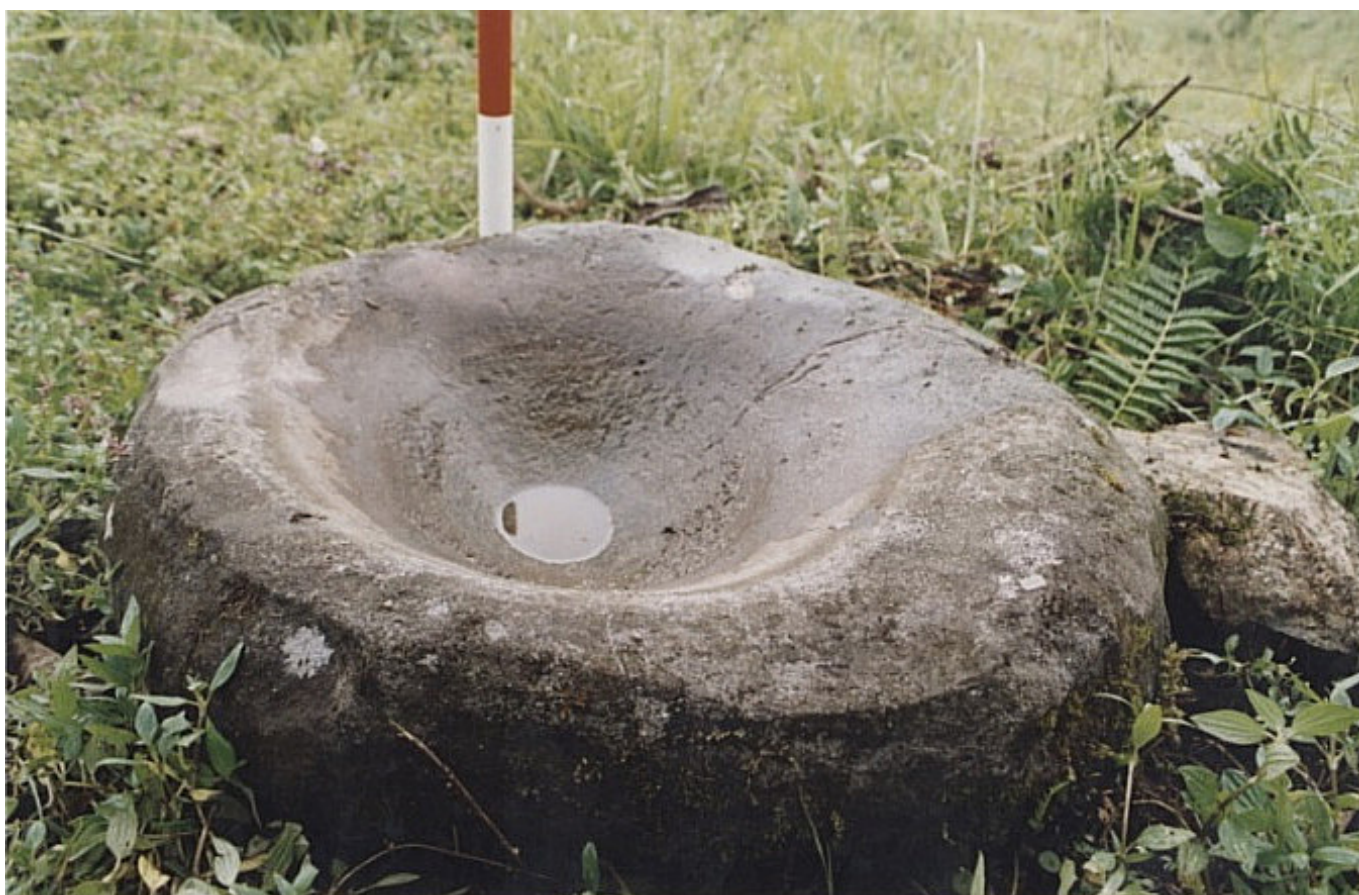
Figura 3B. Batán de uso doméstico en Vista Hermosa.

En el interior y el exterior de algunos recintos se han registrado nueve batanes con evidencias de uso y hechos de piedra caliza y arenisca. Al parecer, casi todos los batanes se ubican dentro de los recintos, pero algunos fueron manipulados y ahora están fuera de su contexto.

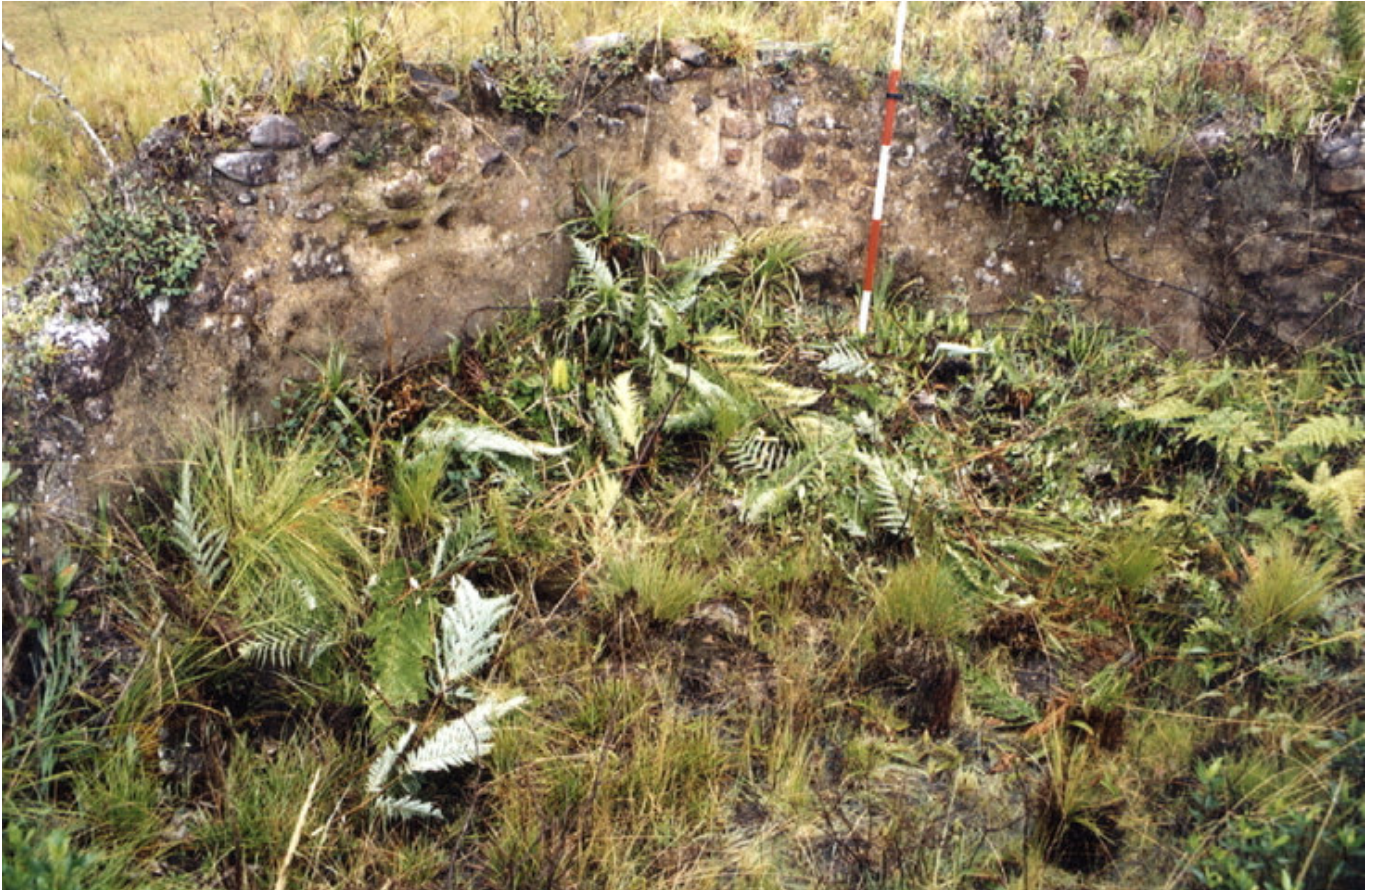
Figura 4A. Estructura circular del sitio arqueológico Pueblo Viejo.

Pueblo Viejo (figura 4) se localiza en una semiplanicie con colinas naturales que forman montículos, en la parte noroeste del distrito de Ocalli. Sus coordenadas UTM son 9316236 N y 806831 E y tiene una altitud de 2953 m s. n. m. El sitio presenta más de ochenta y seis recintos de formas circulares y semicirculares, construidos con piedras pequeñas de caliza y arenisca unidas con barro mezclado con paja, piedrecillas de cuarzo lechoso y areniscas de color rojizo; también se hallaron algunos fragmentos de cerámica. Los recintos tienen muros de doble paramento y sus paredes internas y externas están enlucidas con tierra de color *beige*, lo que evita la humedad y conserva una temperatura cálida y favorable para sus ocupantes.

Los recintos se ubican en una zona de páramo sobre pequeñas colinas naturales, formando conjuntos de cuatro, seis y diez recintos, con sus respectivos vanos de acceso y canaletas de drenaje. Algunos de los recintos están separados por callejones que miden entre 0.90 y 1.10 m de ancho. El sitio ocupa un área de 122460.77 m² y tiene un perímetro aproximado de 1430.27 m².

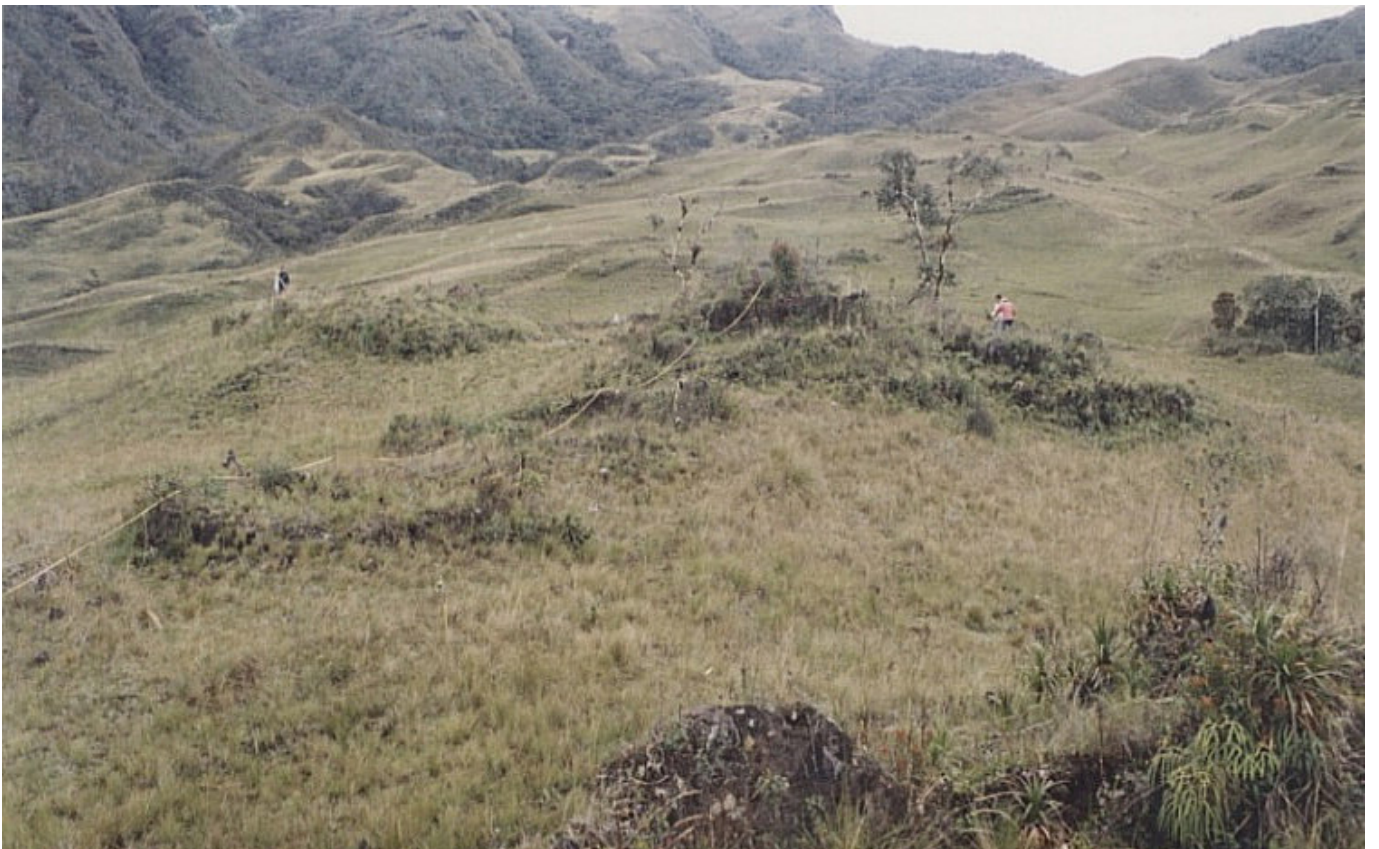
Figura 4B. Vista panorámica del sitio arqueológico Pueblo Viejo.

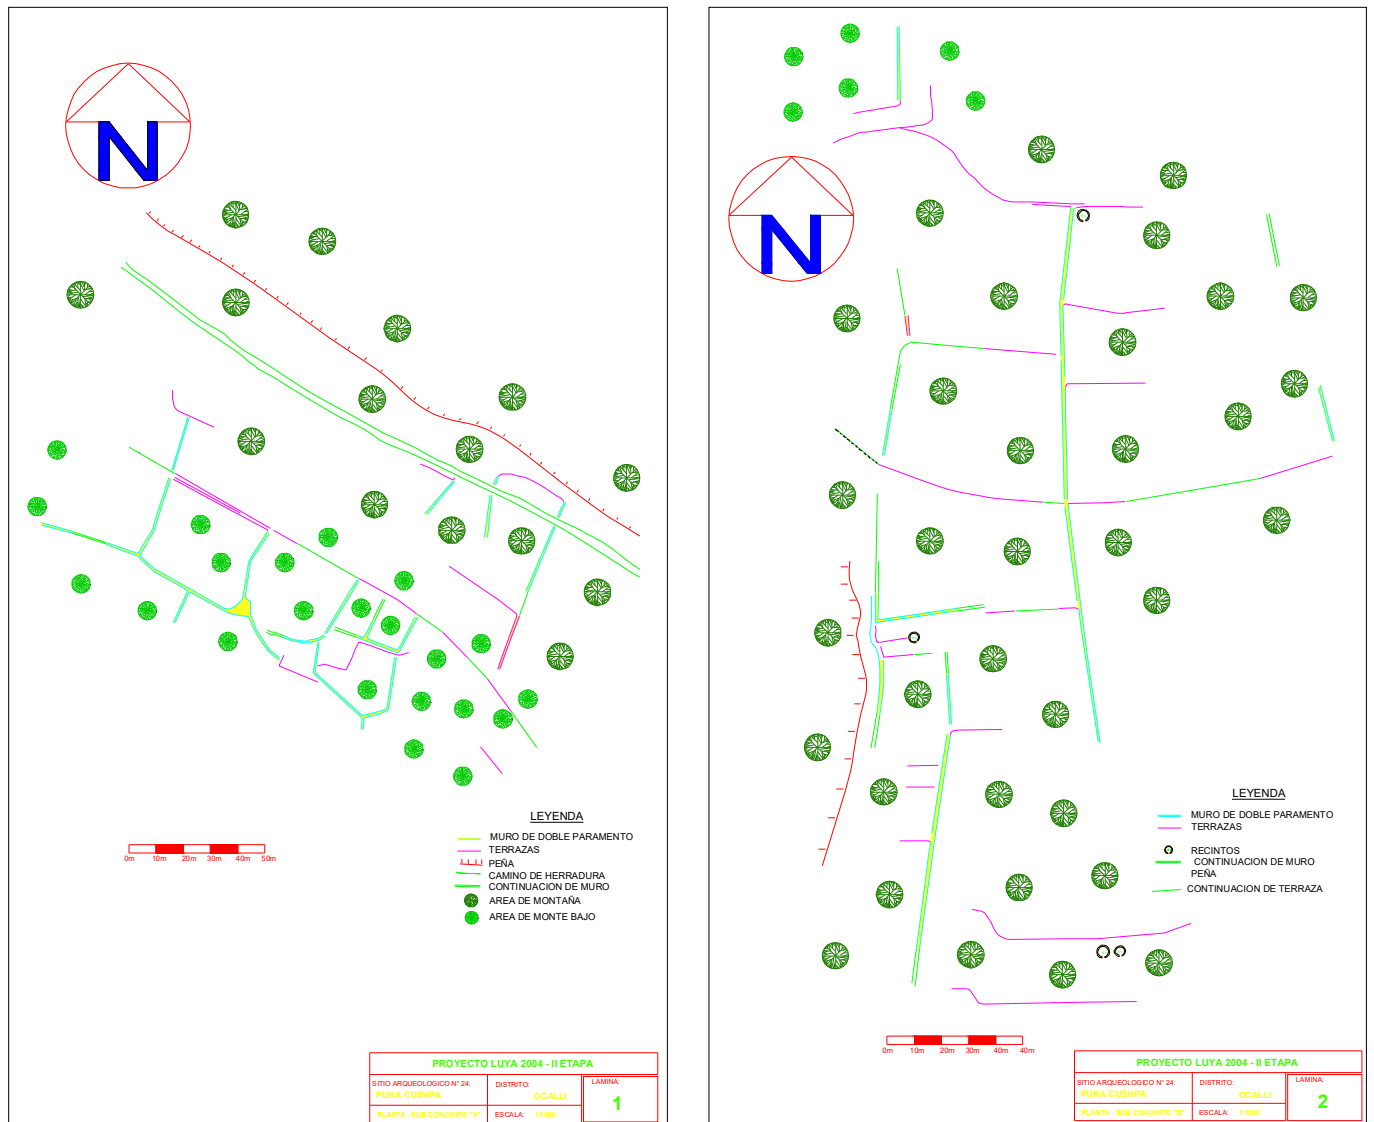
Figura 5. Parcelas agrícolas de Puka Cushpa: sector A (izda.) y sector B (dcha.).

Puka Cushpa (figura 5) se sitúa en una ladera en declive de la margen derecha del Marañón. Sus coordenadas UTM son 9307024 N y 805913 E y tiene una altitud de 1292 m s. n. m. El sitio presenta parcelas agrícolas y recintos arquitectónicos distribuidos por una ladera que ocupa un área aproximada de 270000 m². Las parcelas agrícolas están delimitadas por muros de piedra caliza y arenisca que miden entre 1.20 y 0.80 m de alto y 0.50 m de ancho. Las parcelas tienen formas variadas y abarcan áreas entre ¼ y ½ ha de terreno agrícola. Los recintos son circulares, con muros de piedra caliza y barro que miden entre 4 y 6 m de diámetro. Algunos tienen vanos de acceso hacia el río Puka Cushpa. Cerca del camino al pueblo de Collonco hay un

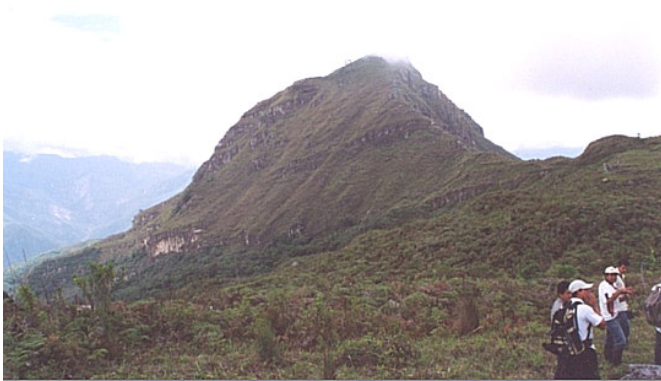
Figura 6A. Área de ubicación de El Mirador.

El Mirador (figura 6) se ubica en las coordenadas UTM 9314720 N y 790701 E y tiene una altitud de 2059 m s. n. m. El sitio posee un conjunto de recintos y terrazas sobre la cima del cerro Kunamia que ocupan un área aproximada de 14033.22 m². Hay dos conjuntos de estructuras arquitectónicas con ocho recintos circulares cada uno, distribuidos a lo largo del eje de las terrazas, que tienen entre 83.50 y 20 m de plataforma y 0.80 m de altura.

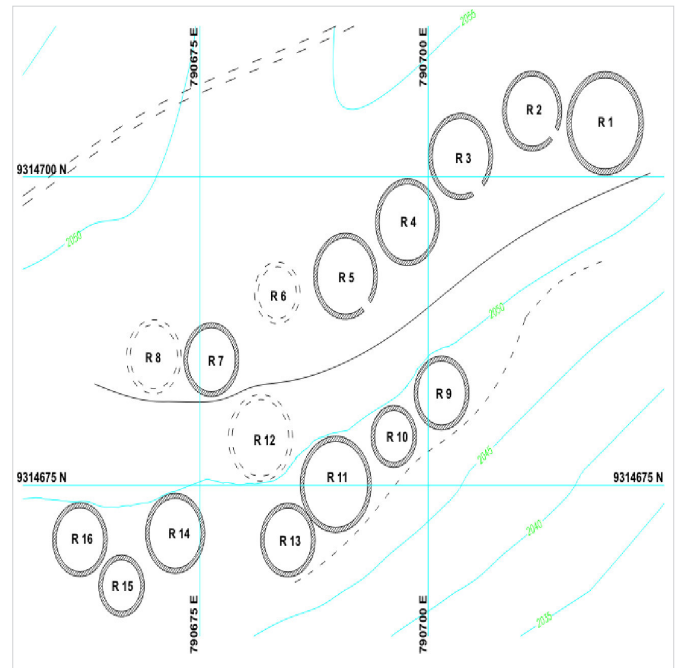
Figura 6B. Plano topográfico del sitio arqueológico El Mirador.

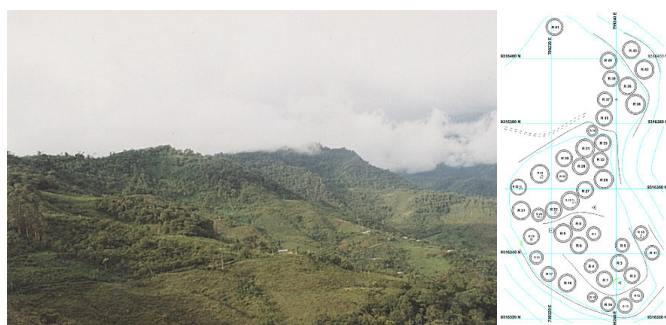
Figura 7. Área de ubicación de Fila Alta (izda.) y plano topográfico de este sitio arqueológico (dcha.).

Fila Alta (figura 7) se localiza en una colina natural. Sus coordenadas UTM son 9316346 N y 799220 E y

tiene una altitud de 2144 m s. n. m. El sitio presenta 42 recintos circulares y semicirculares, terrazas con muros de contención y un sistema de callejones distribuidos en una zona de vegetación arbustiva que ocupa un área aproximada de 7471.39 m². Las estructuras arquitectónicas tienen muros de doble paramento, construidos con piedras pequeñas de caliza y arenisca unidas con barro. También se han encontrado seis batanes con huellas de uso en el interior de los recintos 19, 20, 22, 23, 24 y 25. Los batanes son de piedra arenisca y tienen entre 0.78 y 0.64 m de largo y entre 0.15 y 0.10 m de altura. Muestran un gran desgaste con dimensiones entre 0.55 y 0.48 m de diámetro mayor y entre 0.16 y 0.40 m de diámetro menor, con una profundidad de área de desgaste entre 0.10 y 0.15 m. Estos batanes están erosionados por el clima.

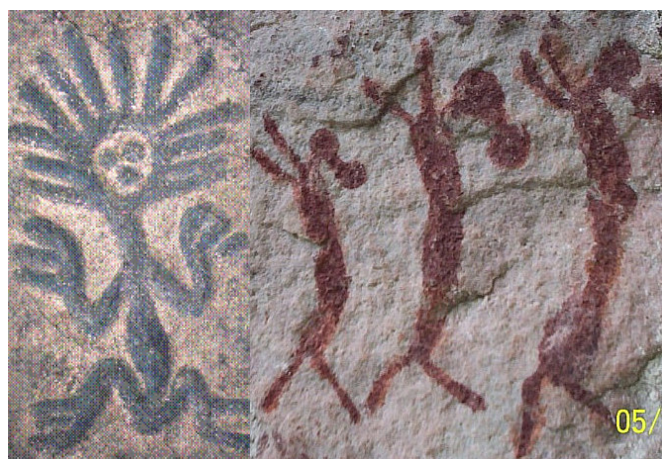
Figura 9. Pinturas rupestres en Cerropata con representaciones de figuras antropomorfas (izda.) y otros ejemplos gráficos de este sitio (dcha.).

Cerropata (figura 9) se localiza en las coordenadas UTM 9315248 N y 789951 E y tiene una altitud de 1623 m s. n. m. El sitio presenta un conjunto de pinturas rupestres con figuras antropomorfas, zoomorfas, geométricas, manos humanas y escenas con humanos

y animales que se distribuyen por la pared vertical de unos farallones rocosos. Las pinturas se hicieron con pigmentos naturales sobre la superficie de la roca, cerca de la base y en el tercio medio de la pared rocosa.

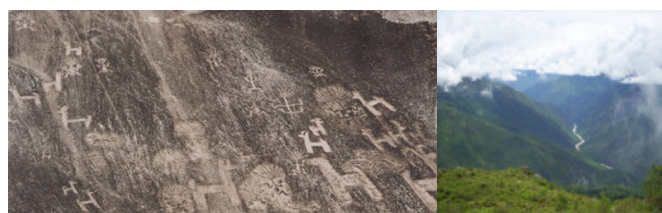
Figura 10. Escenas antropomorfas y zoomorfas en Galeras (izda.). Vista panorámica de la topografía agreste de Camporredondo y Ocallí, margen derecha de la cuenca del río Marañón (dcha.).

Galeras (figura 10) se localiza en las coordenadas UTM 9316012 N y 799709 E. Tiene una altitud de 1883 m s. n. m. y un área arqueológica de aproximadamente 143853.51 m². Corresponde a un conjunto de petroglifos y concavidades en la roca «espejos de agua», con una serie de oquedades que se distribuyen sobre soportes de la roca natural ubicados en la margen izquierda de la quebrada Galera.
