ASPECTOS GEOTÉCNICOS NA REABILITAÇÃO DO PORTO DE MAPUTO

MOTA-ENGIL, Engenharia e Construção, S.A.

- Aprofundamento das cotas de serviço para -16,0 m ZH nos Cais 6, 7 e 8 e -15,0 m ZH no Cais 8b e 9.
- Reabilitação de 1000 metros de cais em virtude do aumento das cotas de serviço e das sobrecargas atuais da operação.

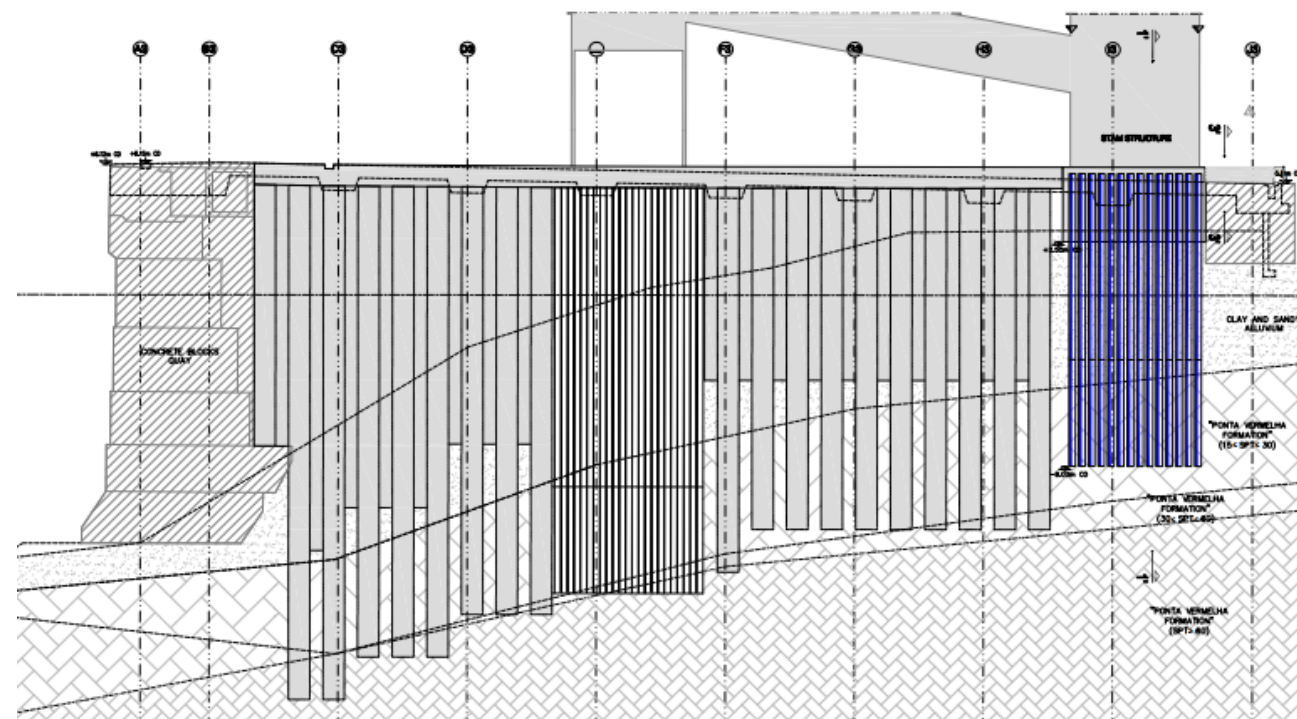
Corte Secção Muro de Contenção

Transição entre o Cais 8 e o Cais 8b

- Muro de contenção em estacas de betão secantes, Ø1000 mm moldadas in situ numa extensão de 38 metros. As estacas tinham comprimento variável entre 10 e 23 metros, num total de 738 ml, e executadas com recurso a tubo molde recuperável e furação com vara Kelly.
- Contenção em micro-estacas tangentes na área de acesso condicionado.

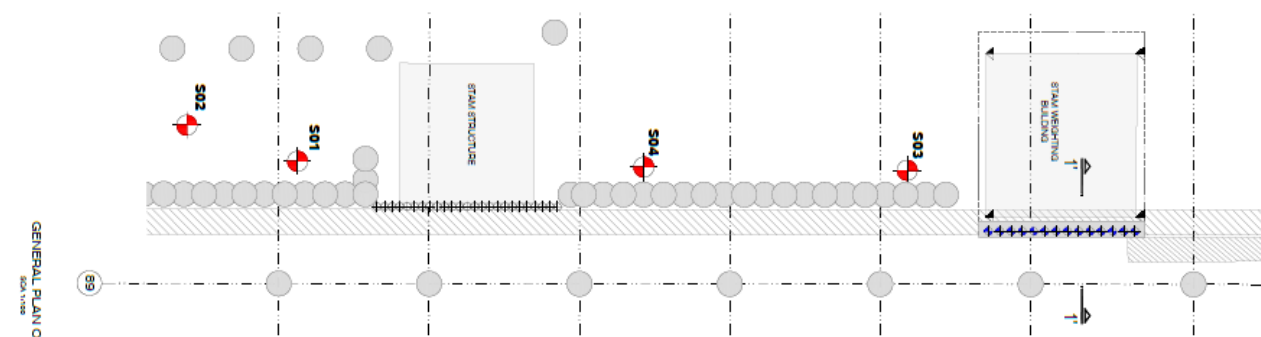
Planta Muro de Contenção

Muro de contenção de transição entre o Cais 8 e o Cais 8b para substituição da cortina de estacas prancha em colapso

- Execução de estacas secantes com tubo moldador recuperável e vara kelly
- Execução de micro-estacas tangentes por debaixo do edifício

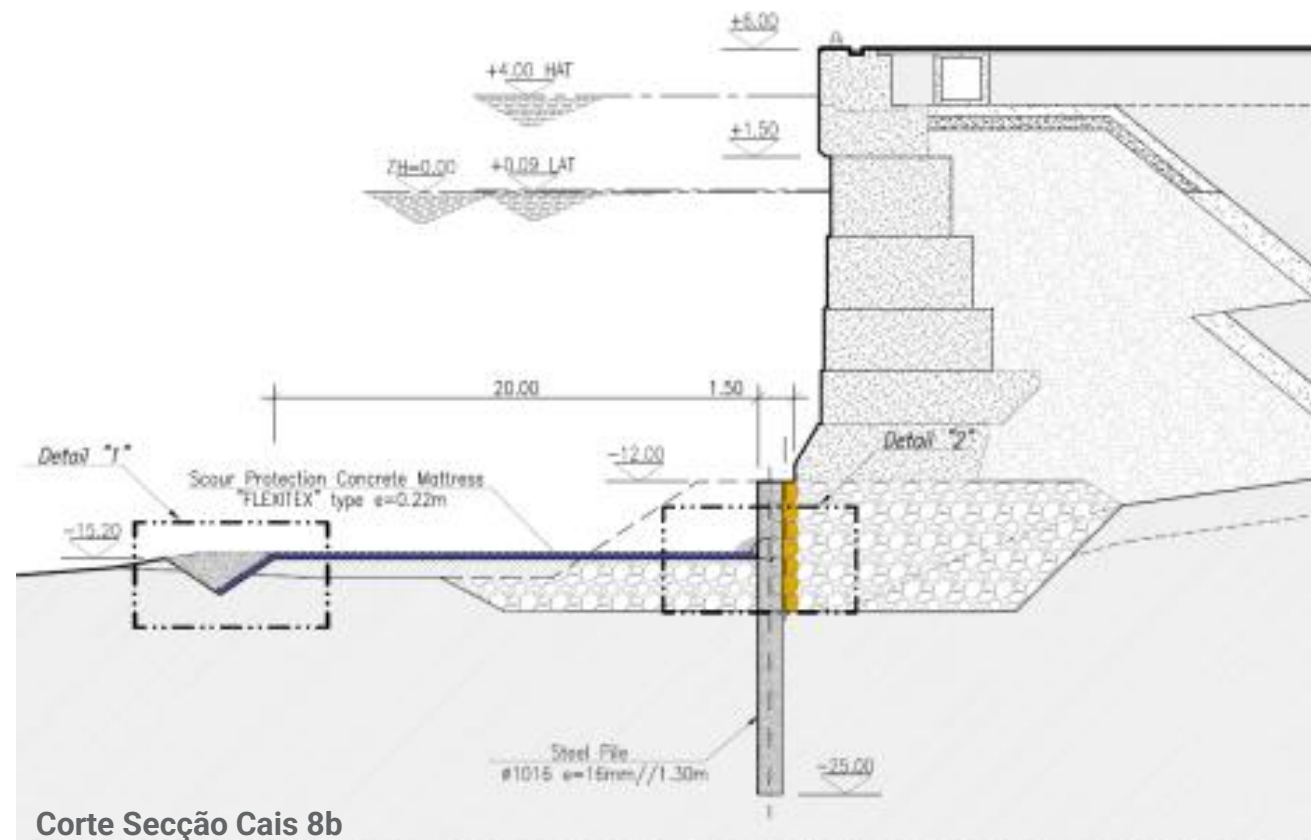
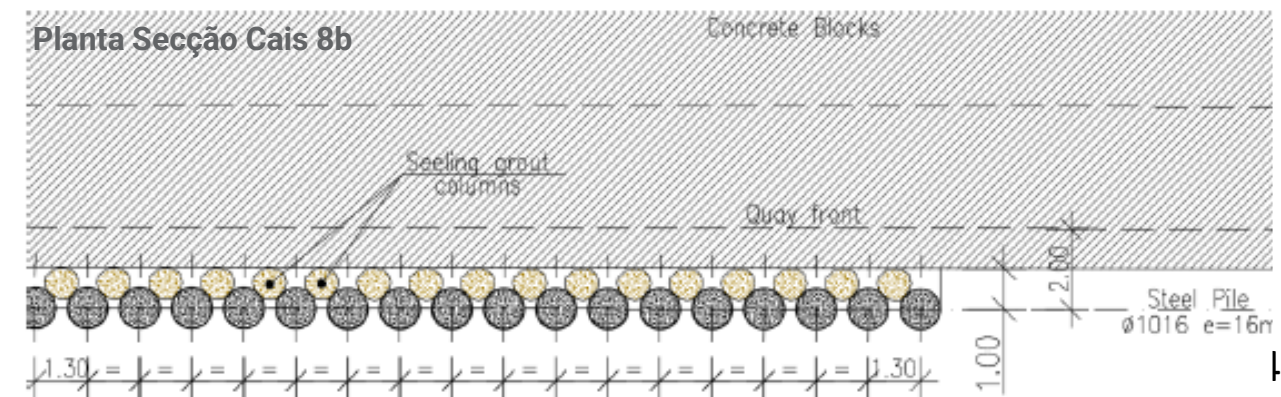
Cais 8b e 9

- Construção de cortina de estacas metálicas preenchidas com betão em frente ao cais existente para assegurar a contenção do prisma de fundação e assegurar a segurança e estabilidade do cais em blocos.
- Para aprofundamento do cais de estacas-prancha metálicas, a construção de uma plataforma de alívio construída através de estacas moldadas encimadas por uma laje de betão armada ligada à viga de coroamento existente.

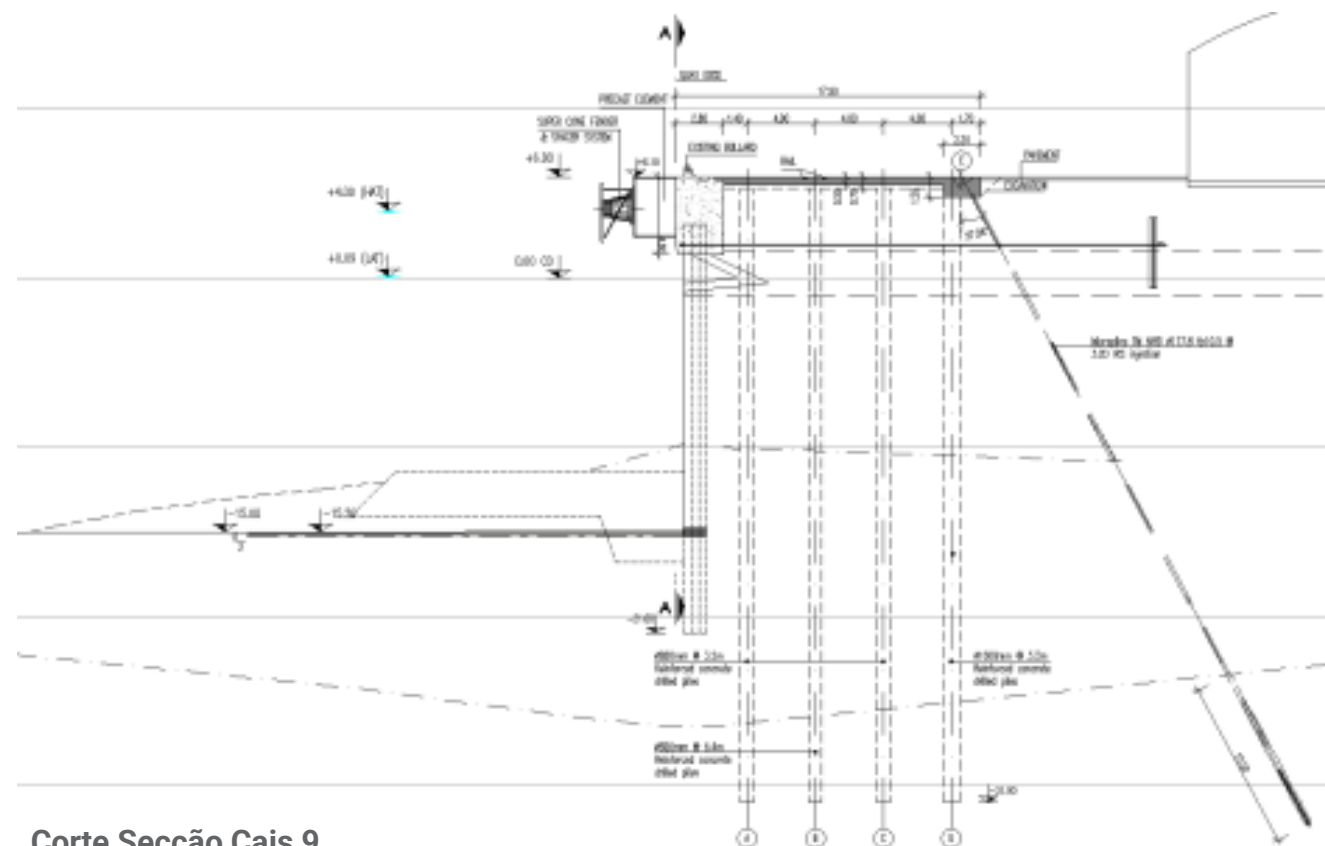
Corte Secção Cais 9

Cais 8b e 9

- Construção de cortina de estacas metálicas preenchidas com betão em frente ao cais existente para assegurar a contenção do prisma de fundação e assegurar a segurança e estabilidade do cais em blocos.
- Para aprofundamento do cais de estacas-prancha metálicas, a construção de uma plataforma de alívio construída através de estacas moldadas encimadas por uma laje de betão armada ligada à viga de coroamento existente.

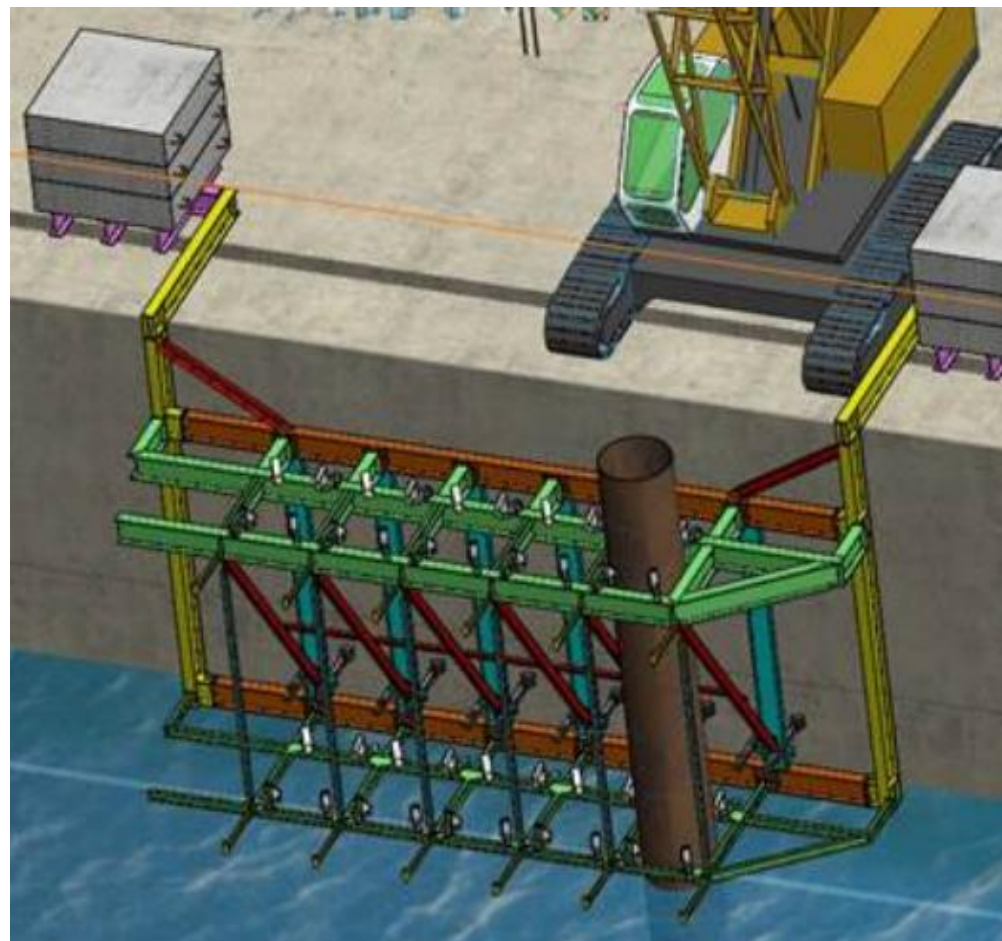
Setup para execução da cortina de estacas metálicas

Cortina de estacas metálicas de contenção do prisma de fundação do Cais 8 em blocos

- Sistema de furação à rotação com ferramenta de corte na camisa perdida. Recuperação das extensões através das porcas TCV com mergulhadores.
- Execução de 120 estacas de estacas Ø1000mm e 120 unidades de colunas de selagem Ø600mm

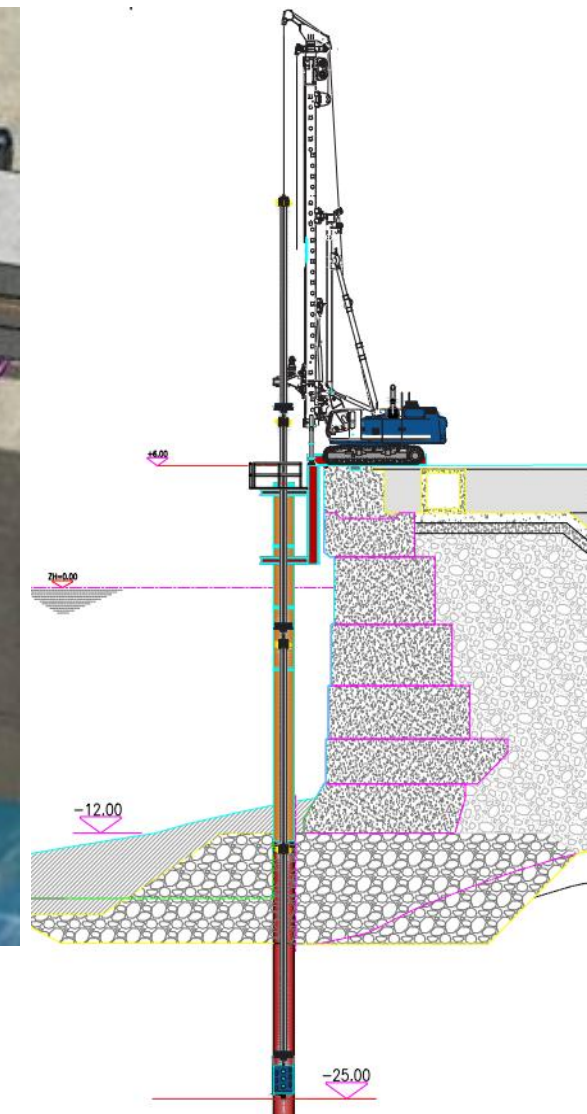
Cortina de estacas metálicas de contenção do prisma de fundação do Cais 8 em blocos

- Sistema de furação à rotação com ferramenta de corte na camisa perdida. Recuperação das extensões através das porcas TCV com mergulhadores.
- Execução de 120 estacas de estacas Ø1000mm e 120 unidades de colunas de selagem Ø600mm

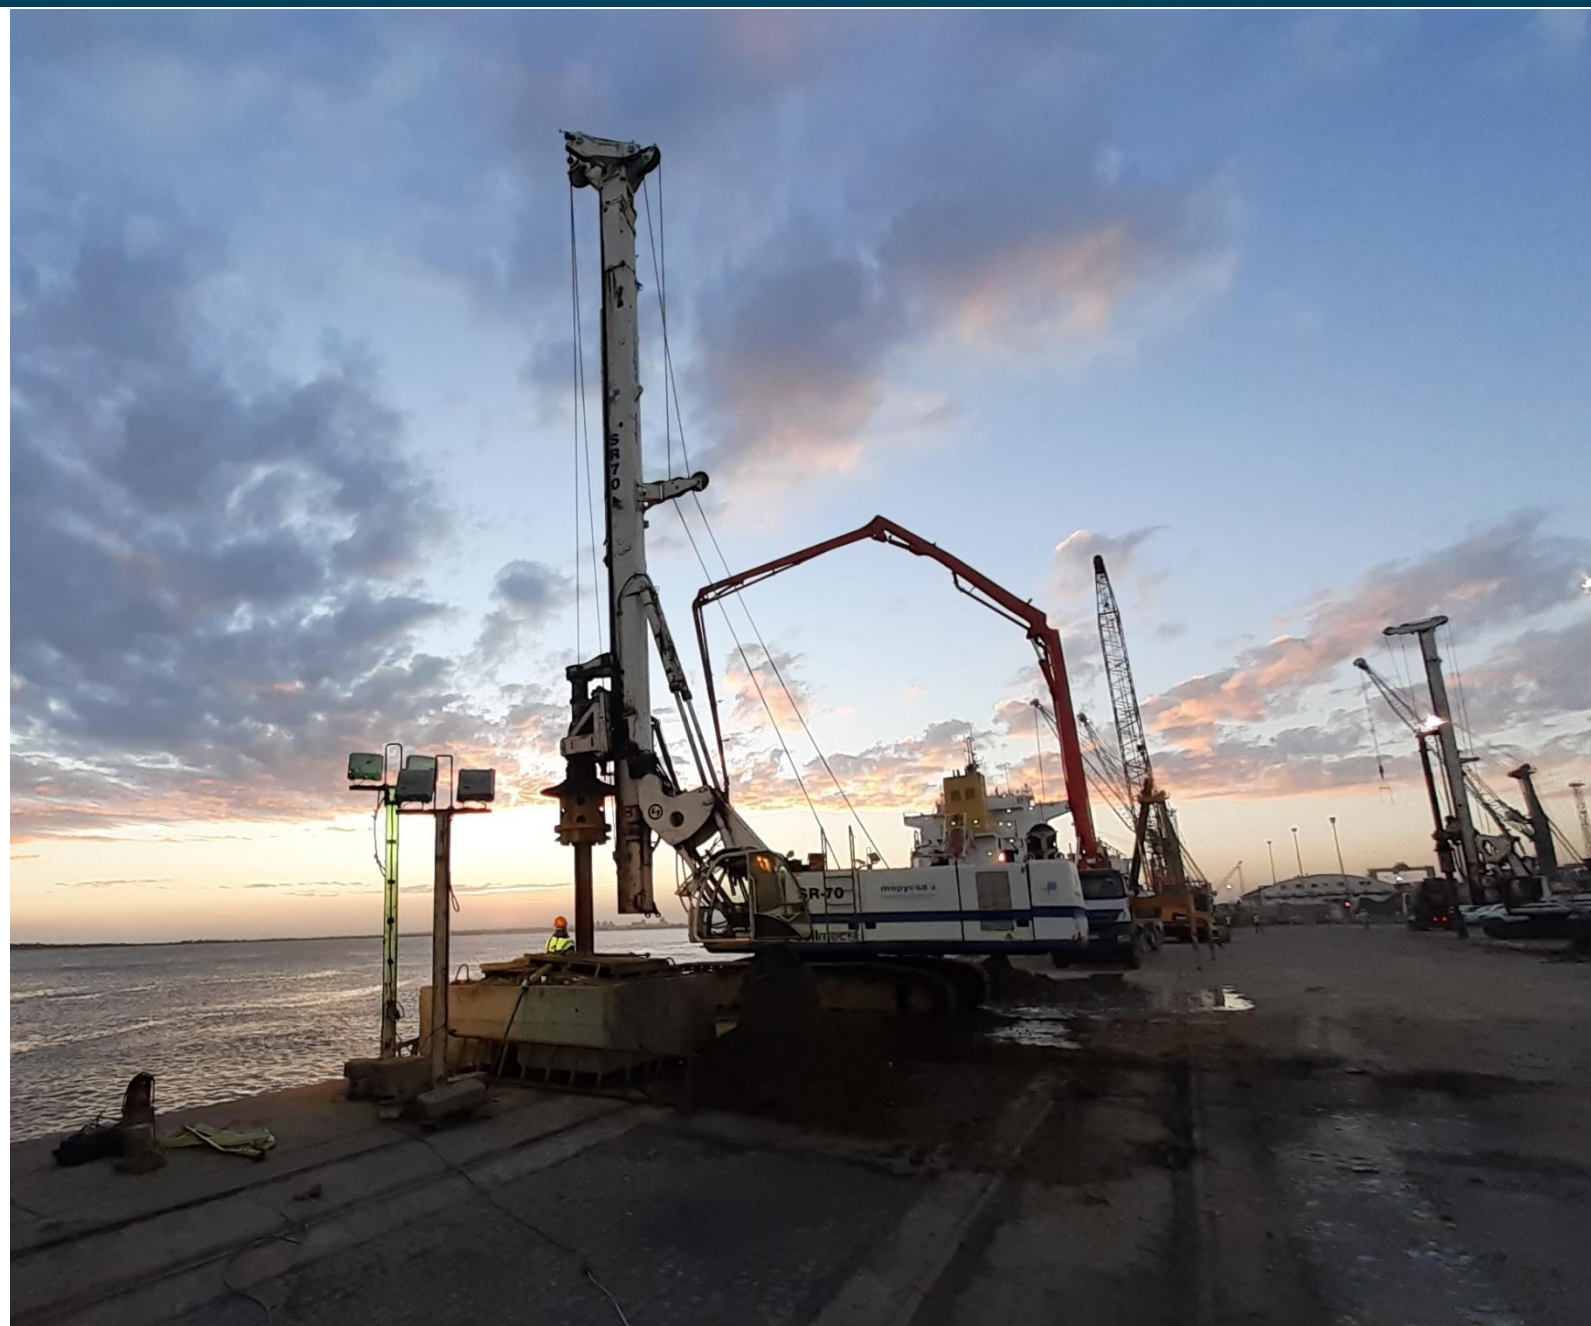
Cortina de estacas metálicas de contenção do prisma de fundação do Cais 8 em blocos

- Sistema de furação à rotação com ferramenta de corte na camisa perdida. Recuperação das extensões através das porcas TCV com mergulhadores.
- Execução de 120 estacas de estacas Ø1000mm e 120 unidades de colunas de selagem Ø600mm

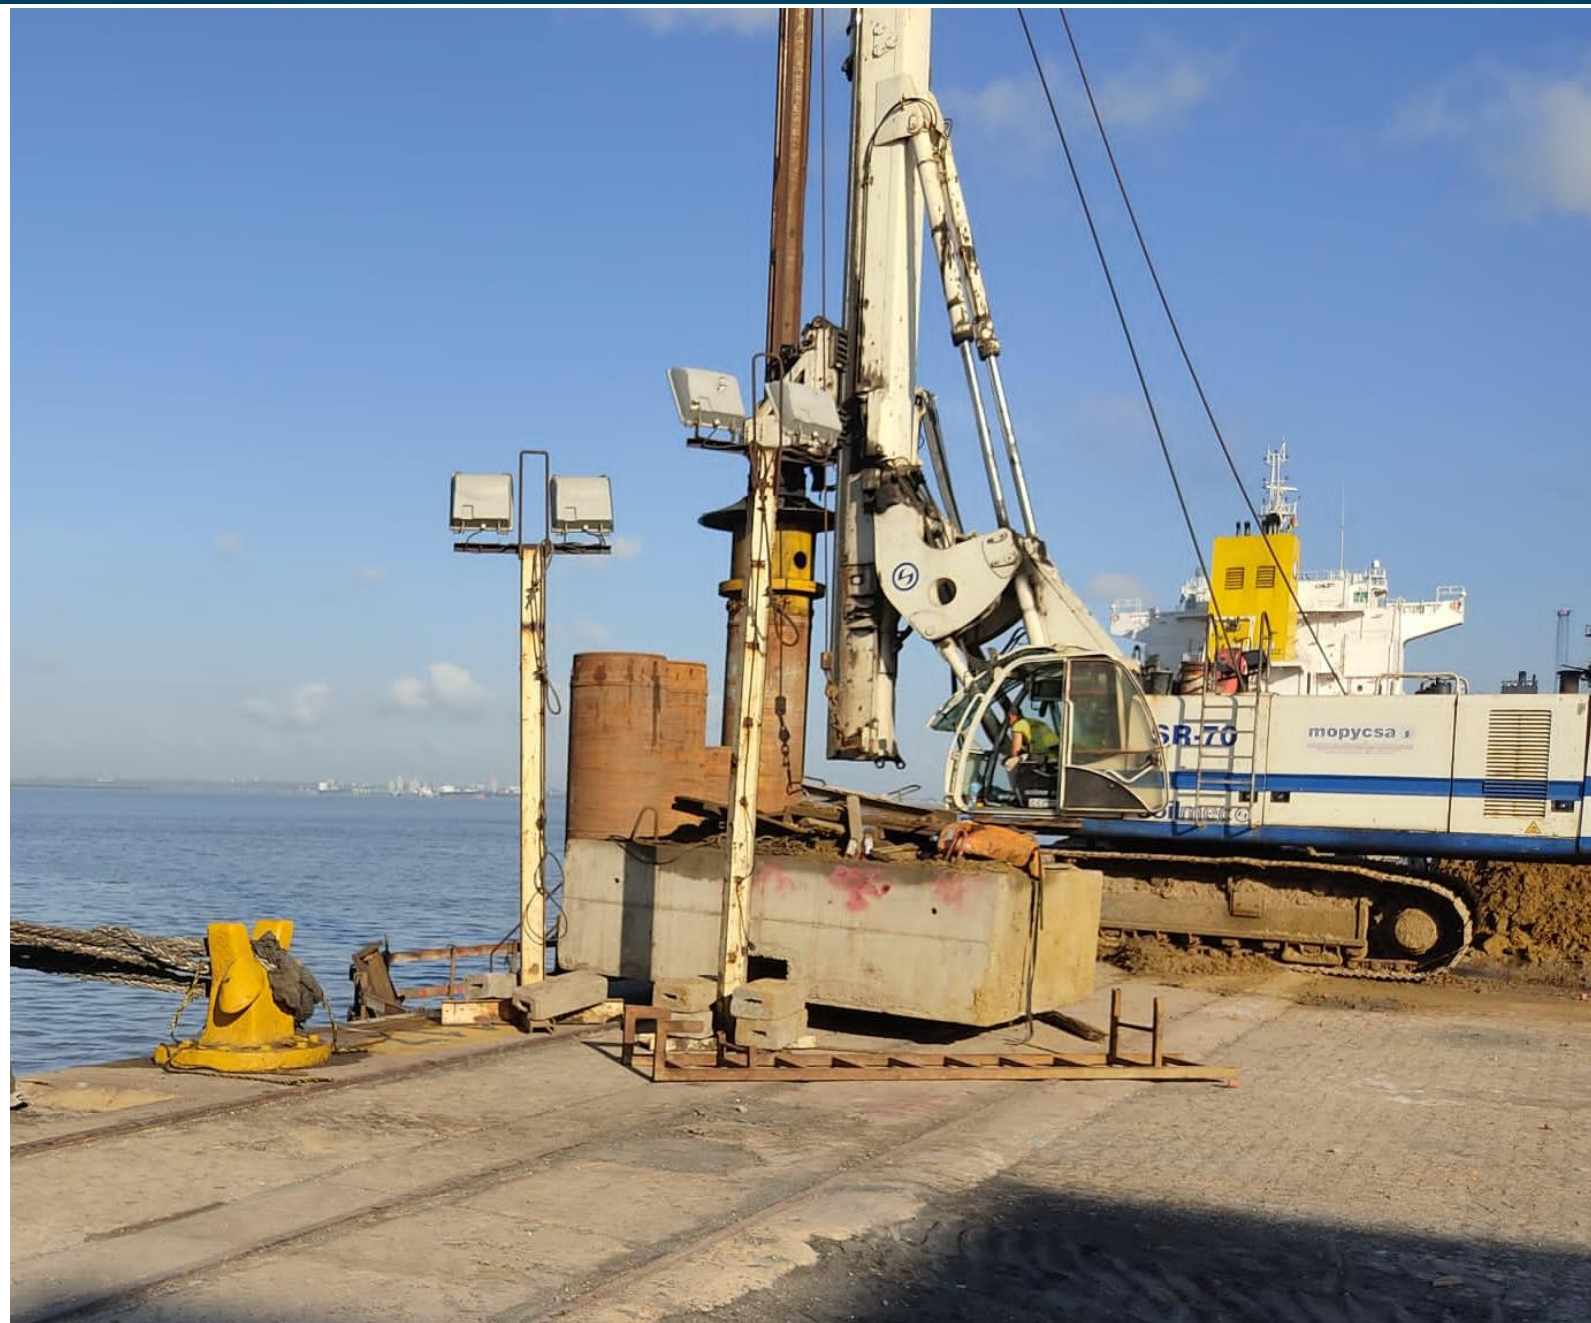
Estacas da plataforma de alívio do Cais 9

- Execução de estacas escavadas com tubo guia e lamas bentoníticas
- Foram executadas 527 un de estacas Ø800mm e um comprimento total de 14.500 m
- Executadas um total de 142 un de micro-estacas, com comprimento total de 3.500 m de perfuração.

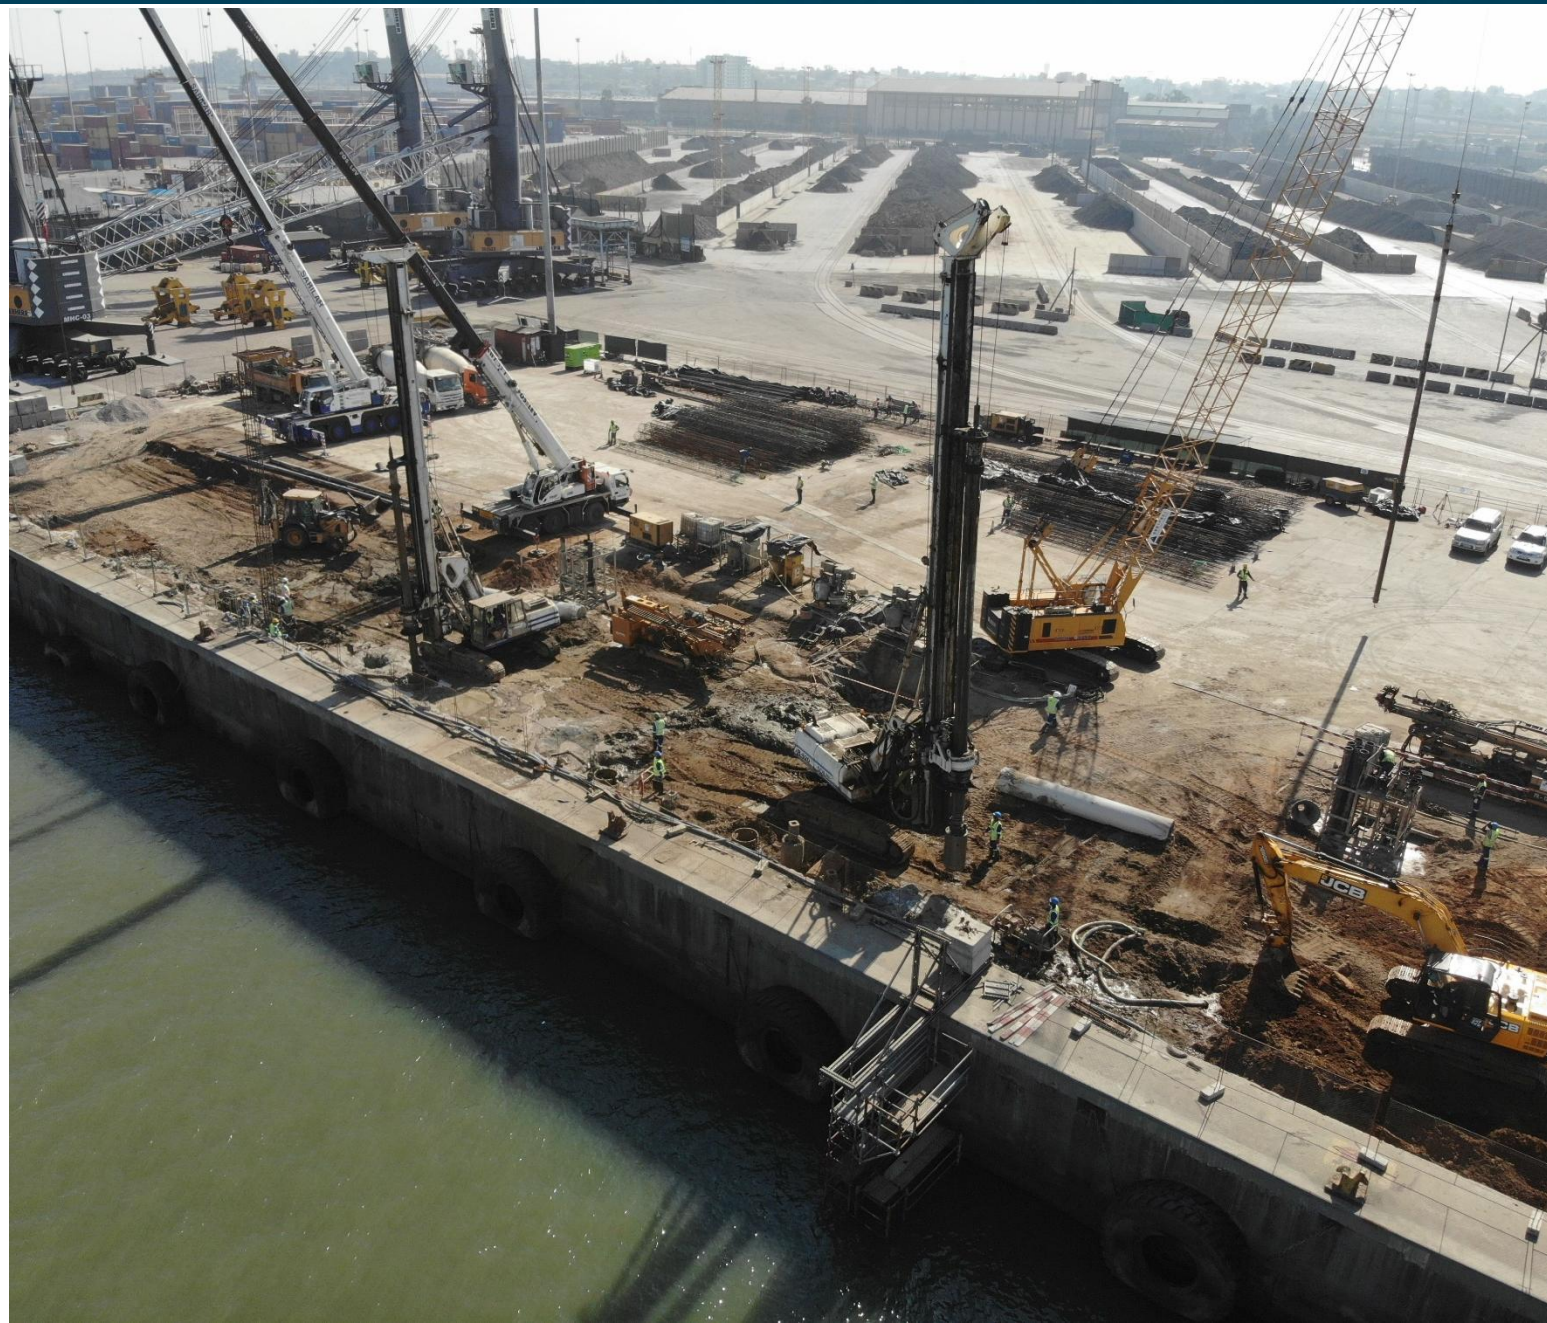
Estacas da plataforma de alívio do Cais 9

- Execução de estacas escavadas com tubo guia e lamas bentoníticas
- Foram executadas 527 un de estacas Ø800mm e um comprimento total de 14.500 m
- Executadas um total de 142 un de micro-estacas, com comprimento total de 3.500 m de perfuração.

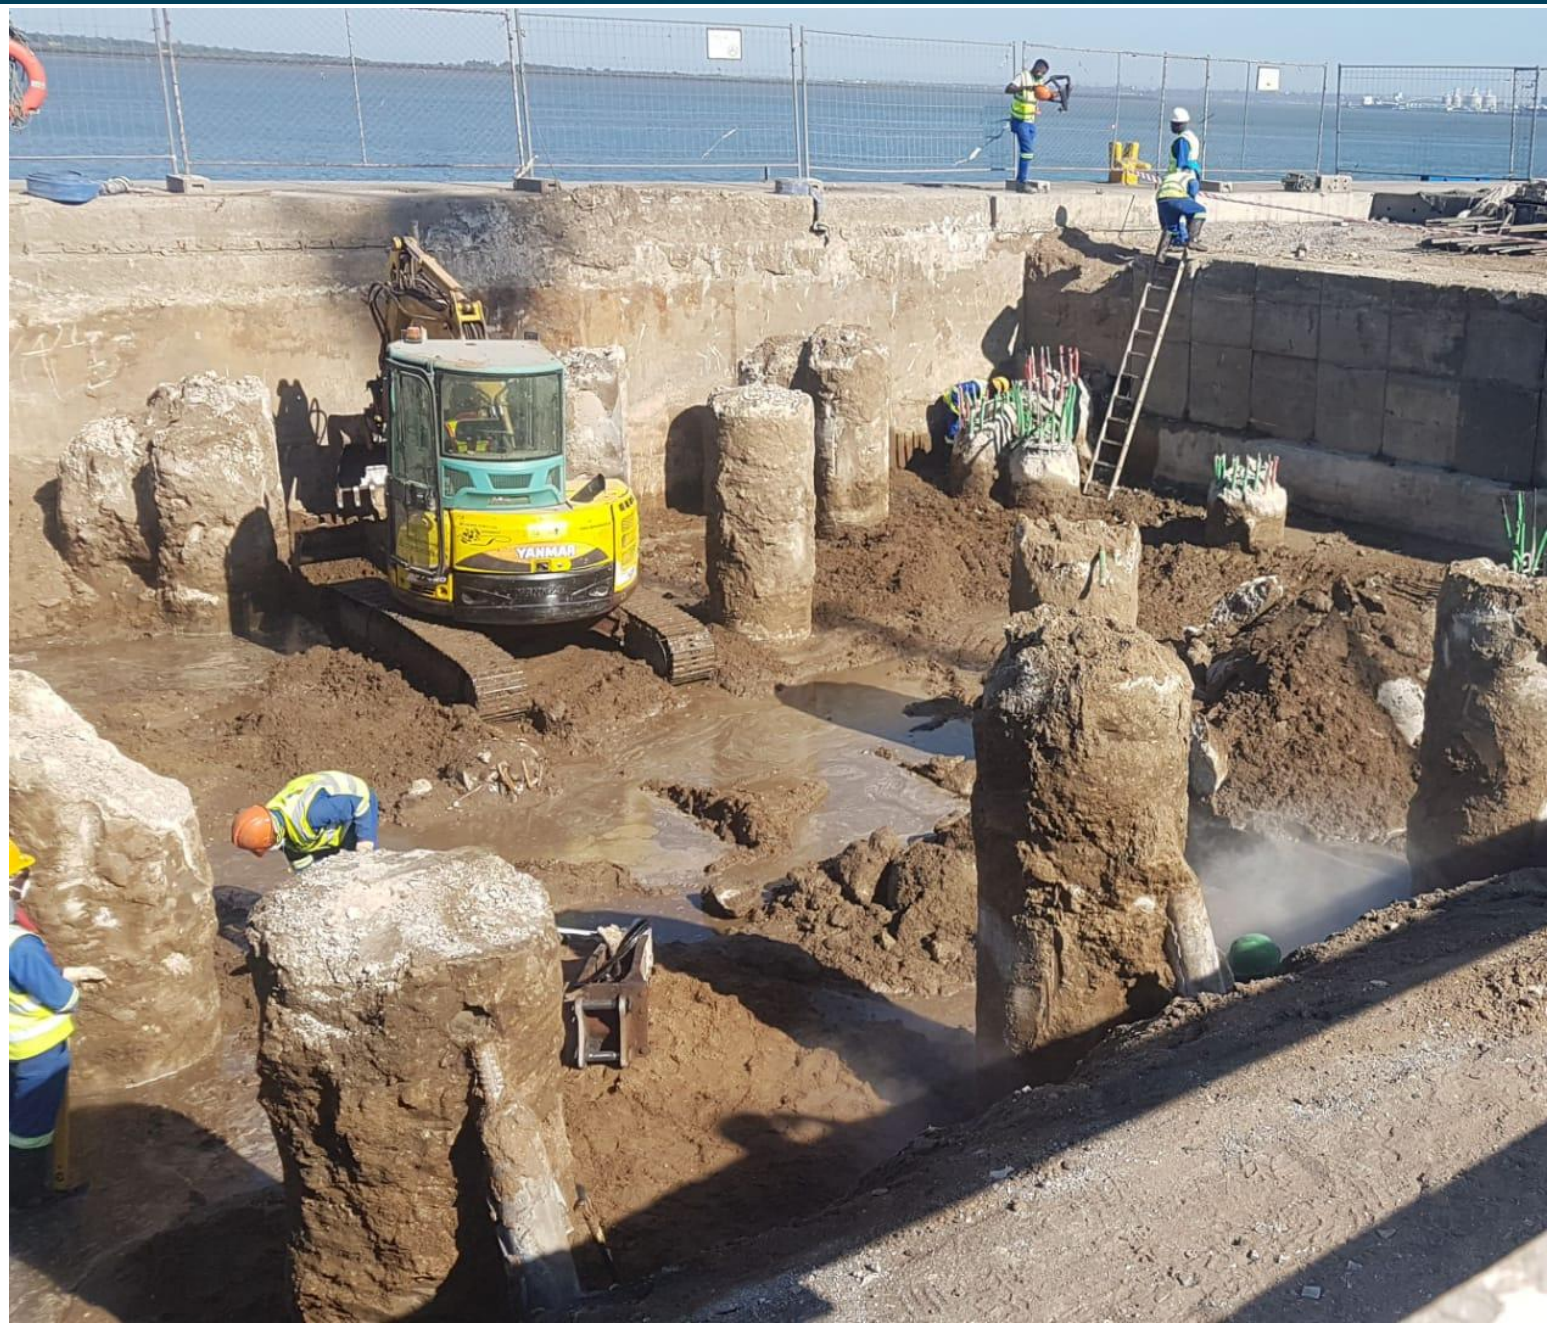
Estacas da plataforma de alívio do Cais 9

- Execução de estacas escavadas com tubo guia e lamas bentoníticas
- Foram executadas 527 un de estacas Ø800mm e um comprimento total de 14.500 m
- Executadas um total de 142 un de micro-estacas, com comprimento total de 3.500 m de perfuração.

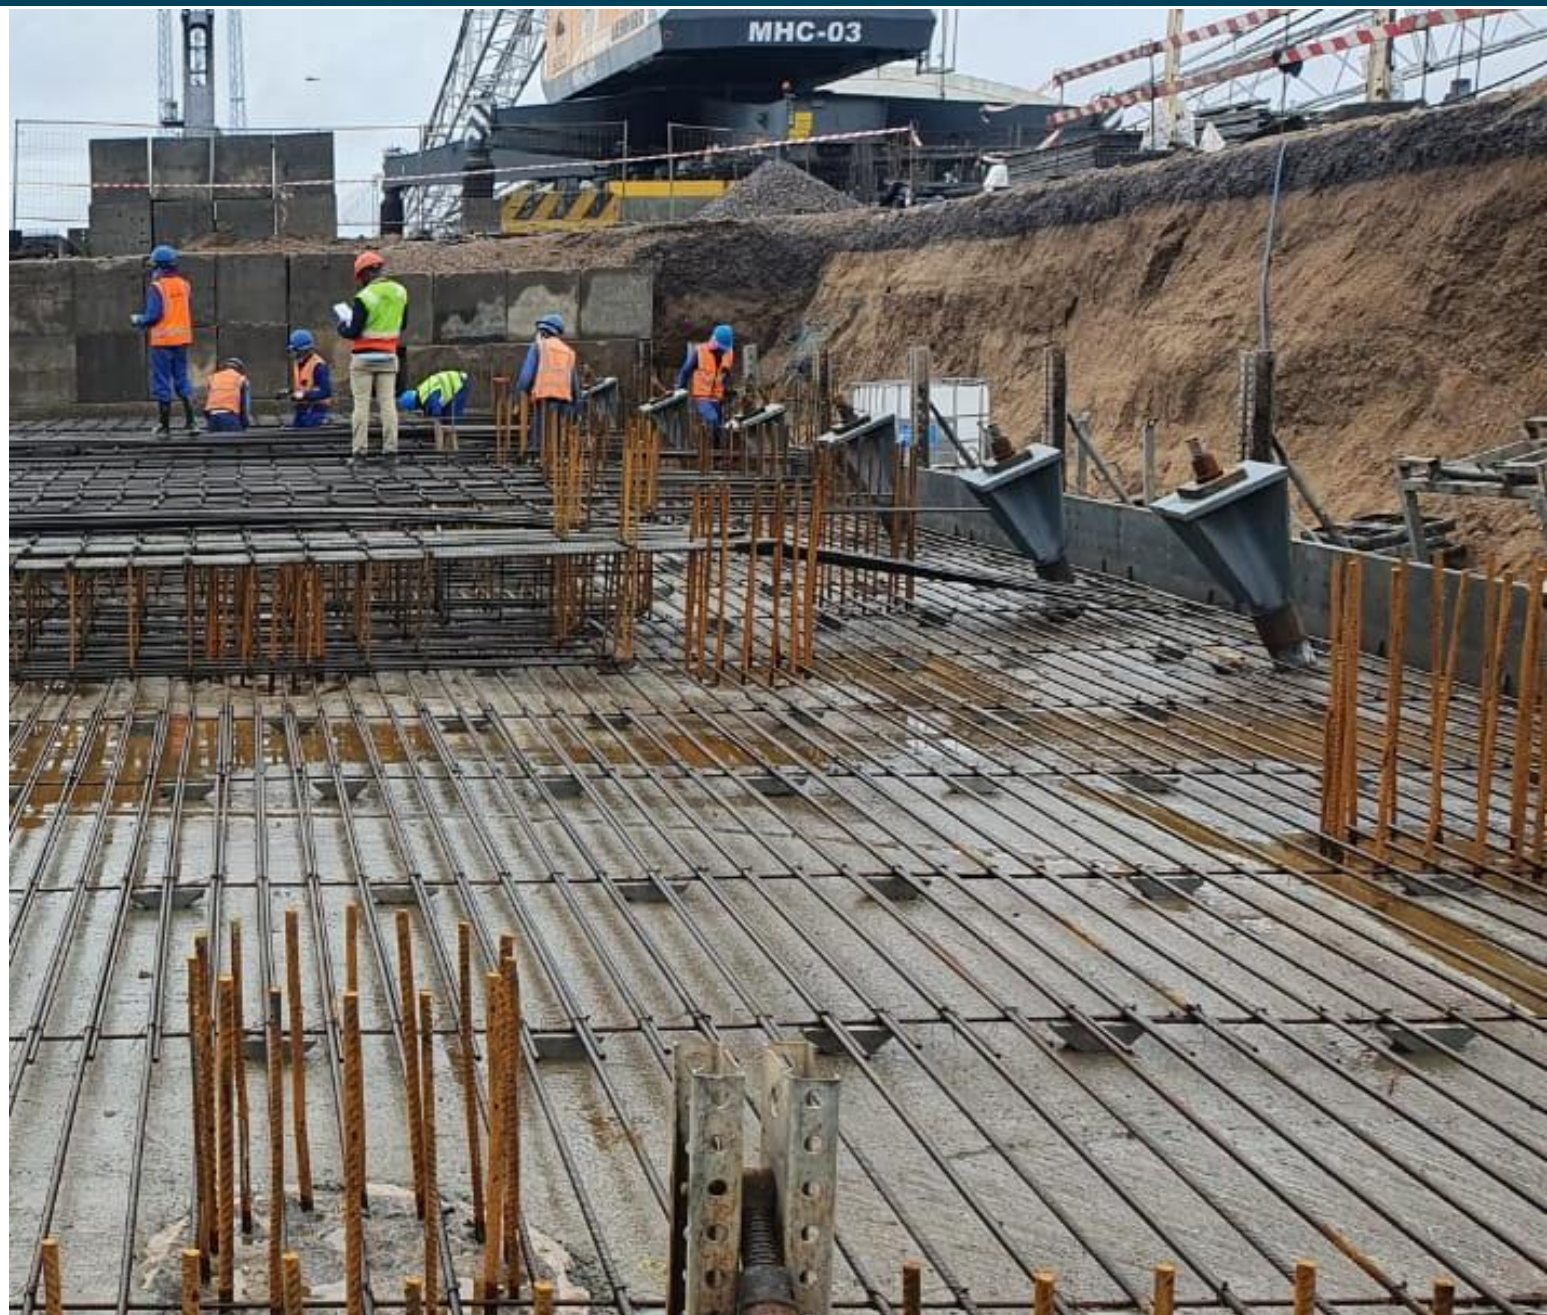
Estacas da plataforma de alívio do Cais 9

- Execução de estacas escavadas com tubo guia e lamas bentoníticas
- Foram executadas 527 un de estacas Ø800mm e um comprimento total de 14.500 m
- Executadas um total de 142 un de micro-estacas, com comprimento total de 3.500 m de perfuração.
