PLANO MUNICIPAL DE REDUÇÃO DE RISCOS - PMRR

RELATÓRIO 02 MAPEAMENTO DO RISCO

Volume Suplementar Vila Santa Tereza Bairro Chácara das Flores

Município de Santa Maria/RS

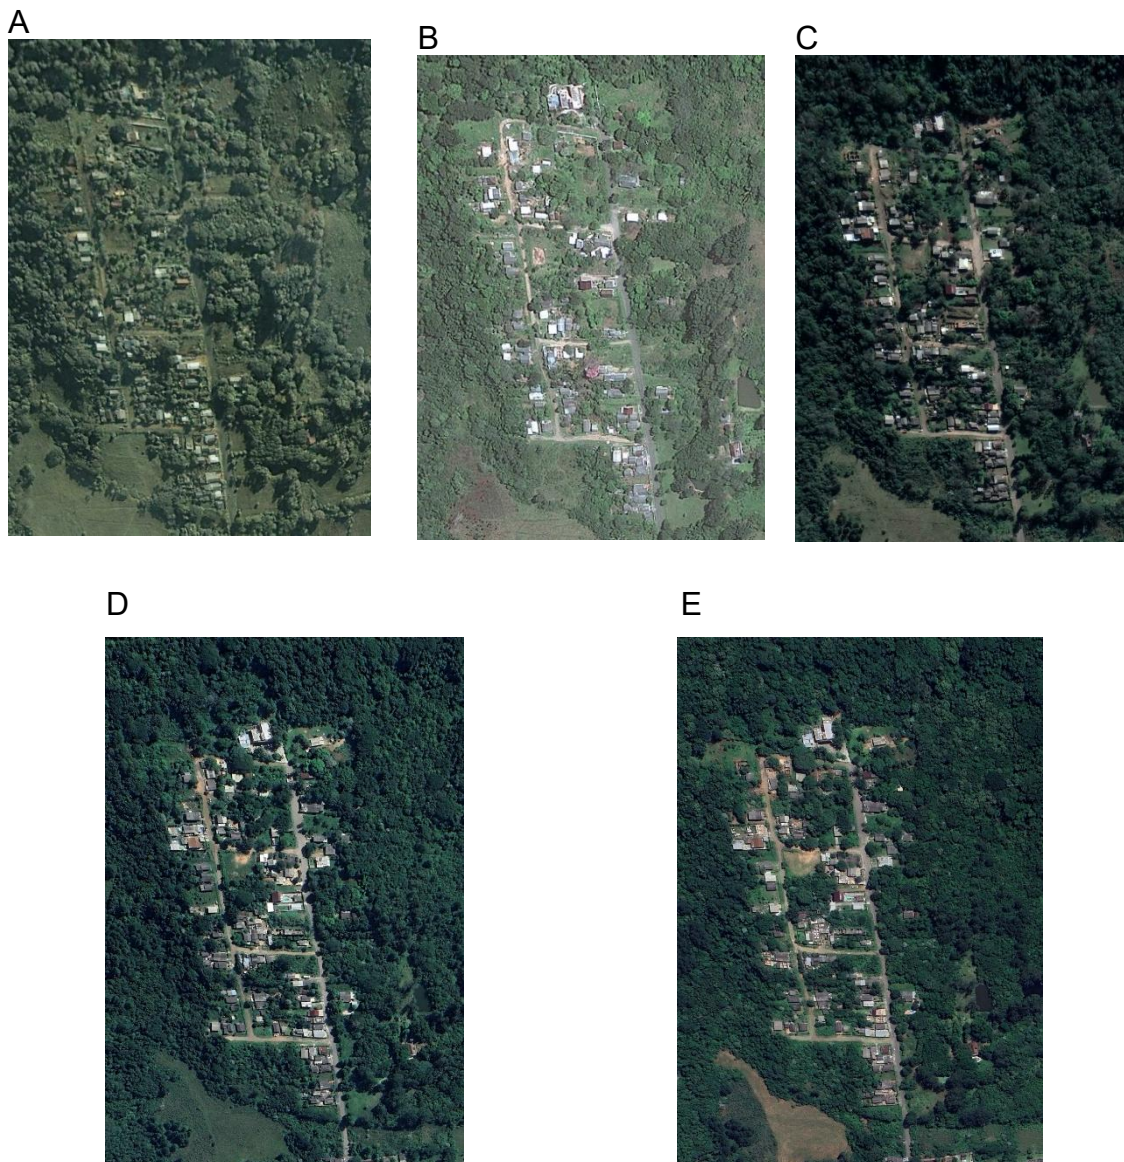
Figura 02. imagens históricas disponíveis no Google Earth, representando a ocupação da vila: em A: maio de 2004; em B: setembro de 2011; em C: agosto de 2018; em D: fevereiro de 2024 e; em E: março de 2025.

No ano de 2025 (Figura 02-E) observa-se a clara ruptura da dinâmica de crescimento da vila. Em decorrência dos eventos ocorridos em março e abril de 2024, diversas casas desaparecem completamente da imagem e muitas outras residências aparecem parcialmente removidas (telhados removidos, estruturas parcialmente derrubadas com entulho próximo), demonstrando marcas claras de demolição ou destruição. As remoções mais evidentes ocorrem na porção central da vila junto as ruas Xingu e Rodrigues Alves.

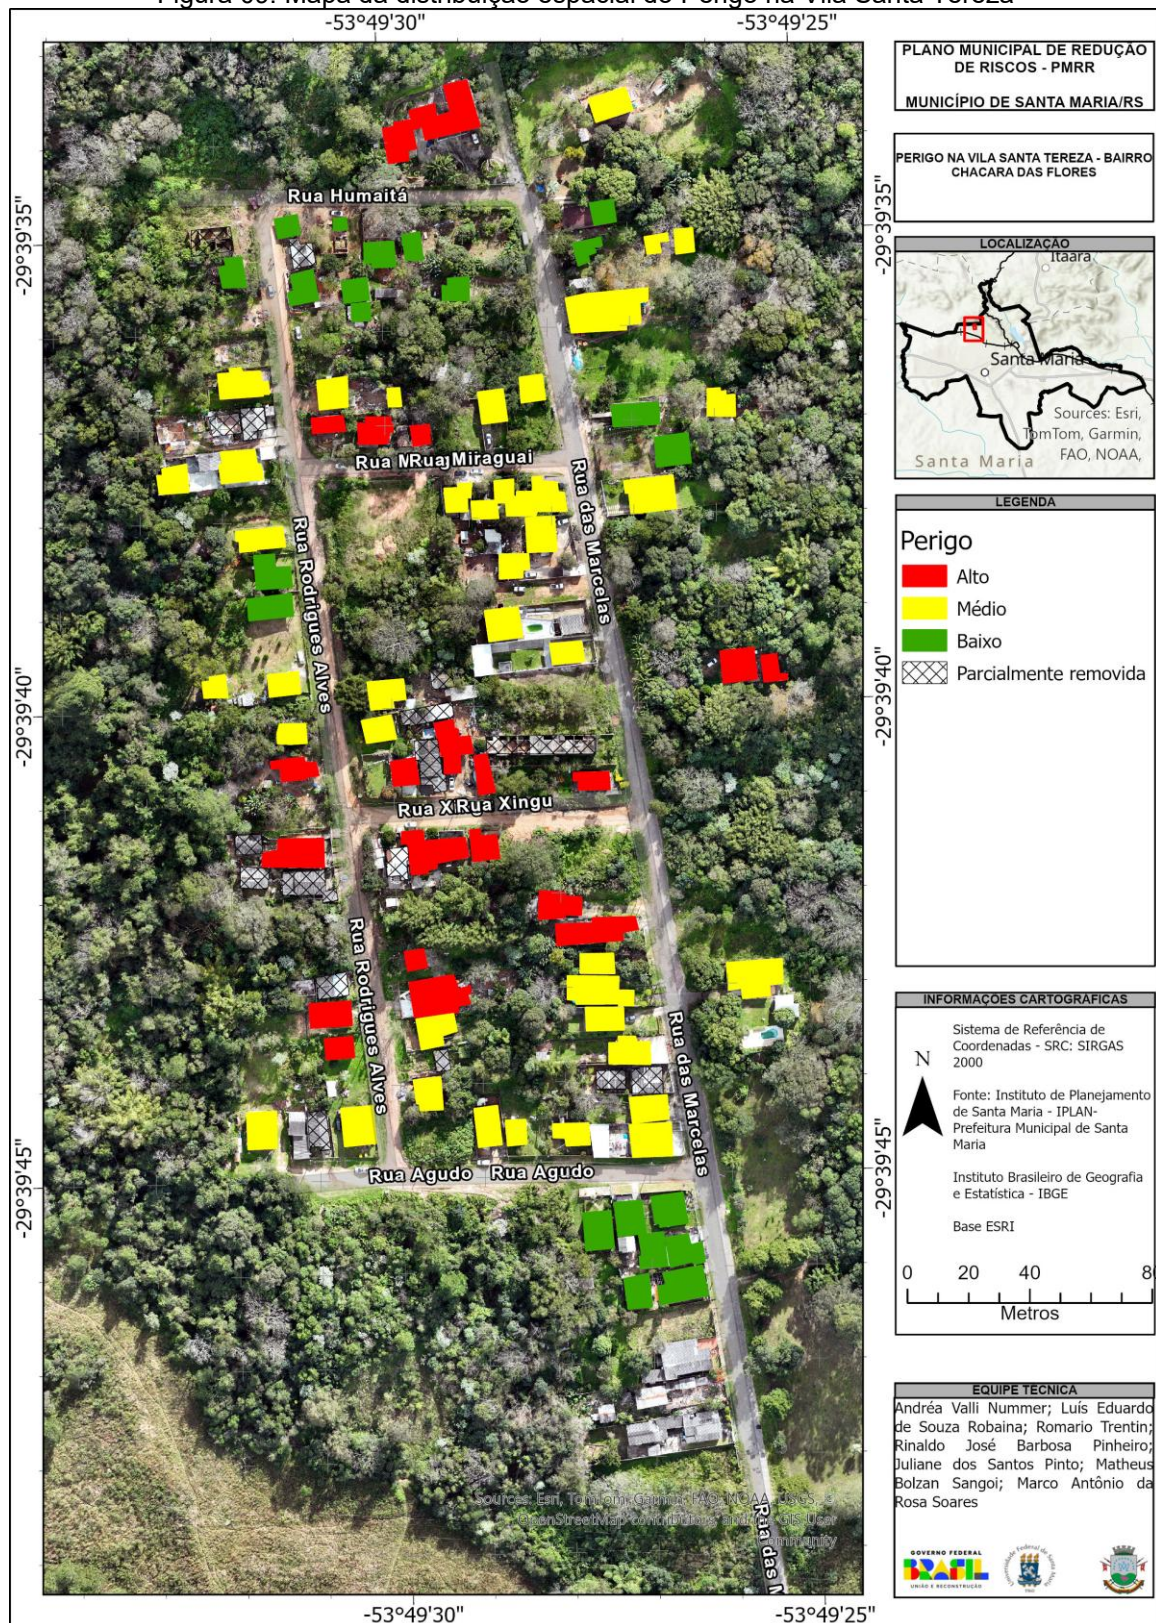
Figura 09. Mapa da distribuição espacial do Perigo na Vila Santa Tereza

Considerou-se que o principal processo causador de perigo para as edificações da comunidade está associado a deformações bruscas devido a alterações na umidade (saturação do solos/rocha), causando danos significativos às fundações de diversas moradias. A Figura 09 apresenta a distribuição espacial do perigo dos processos geológicos associados aos movimentos de massa e processos de subsidência.

As edificações definidas como Perigo Alto a movimentos de massa ocorrem na porção norte da comunidade e correspondem a 2 unidades localizadas na base da encosta. As demais edificações com Perigo Alto que ocorrem no final de um primeiro patamar do relevo de colinas, junto a rua Miraguai, que é marcado por uma variação da inclinação são associados a (3 edificações com processos de requalque por erosão subterrâneo. Nessa área, as variações de

umidade ocorrem em profundidades relativamente menores, gerando deformações menos significativas. O processo de perigo foi definido, nesses casos, como subsidência rasa.

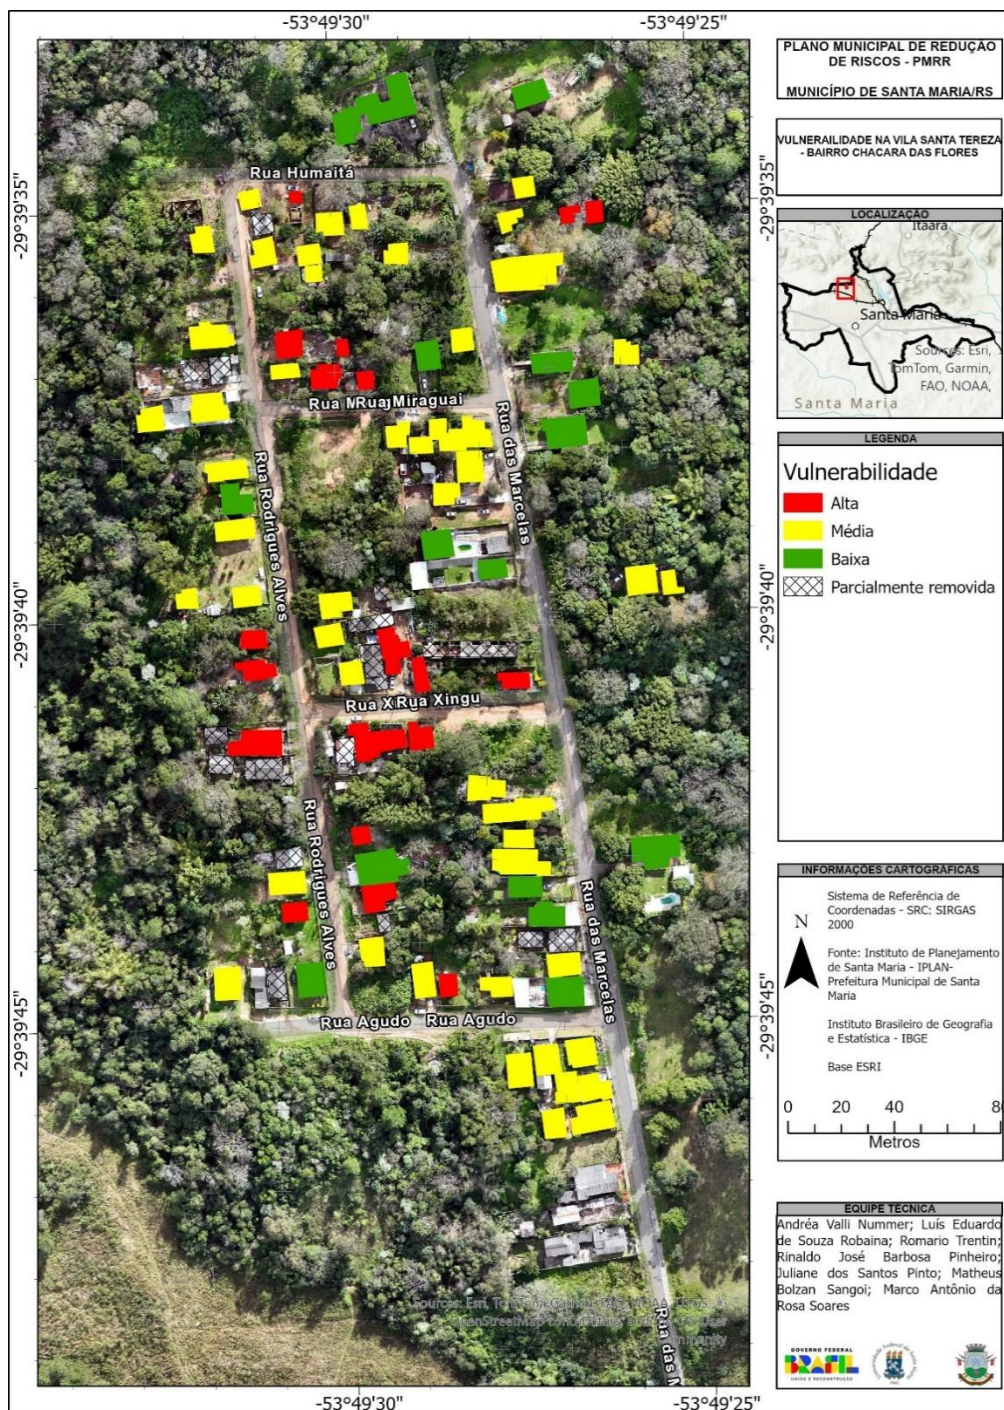
Figura 10. Mapa da distribuição espacial da vulnerabilidade na Vila Santa Tereza.

Na comunidade predomina Vulnerabilidade Média para 49 edificações. A Vulnerabilidade Alta ocorre em 20 moradias e está associada às construções com infraestrutura urbana precária ou inexistente, pequena área construída, de madeira ou alvenaria sem acabamento. Muitas são identificadas como vulnerabilidade alta pelas diversas patologias observada. A Vulnerabilidade Baixa foi definida para 17 edificações. (Figura 10).

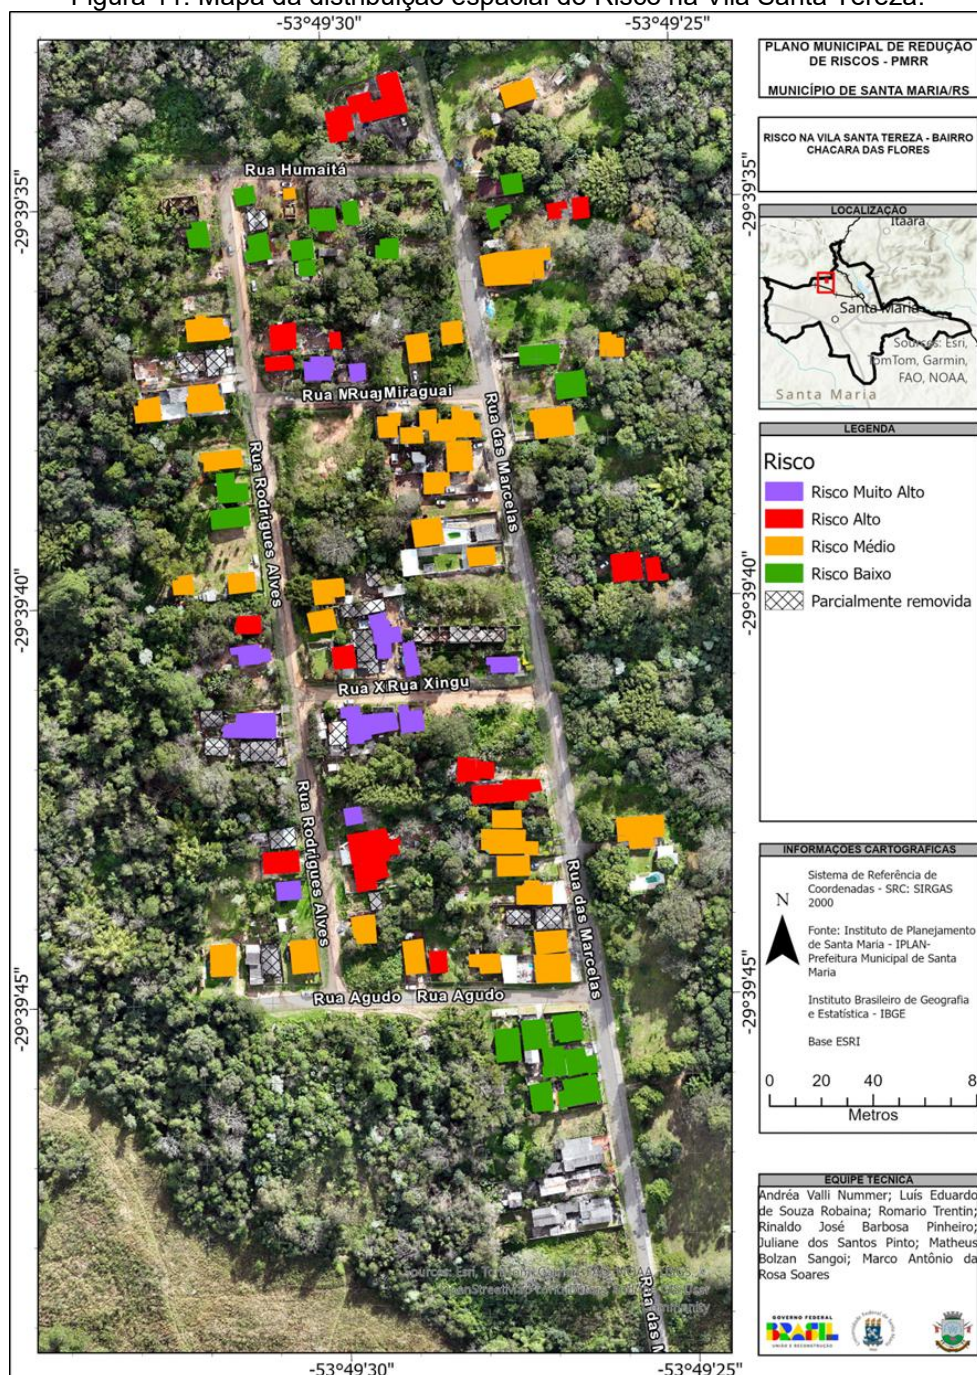
Figura 11. Mapa da distribuição espacial do Risco na Vila Santa Tereza.

A Figura 11 apresenta a classificação geral do risco definida para as edificações da Vila Santa Tereza e o registro de 17 edificações que foram total ou parcialmente removidas em decorrência dos processos ocorridos no ano de 2024, que afetaram esse local.

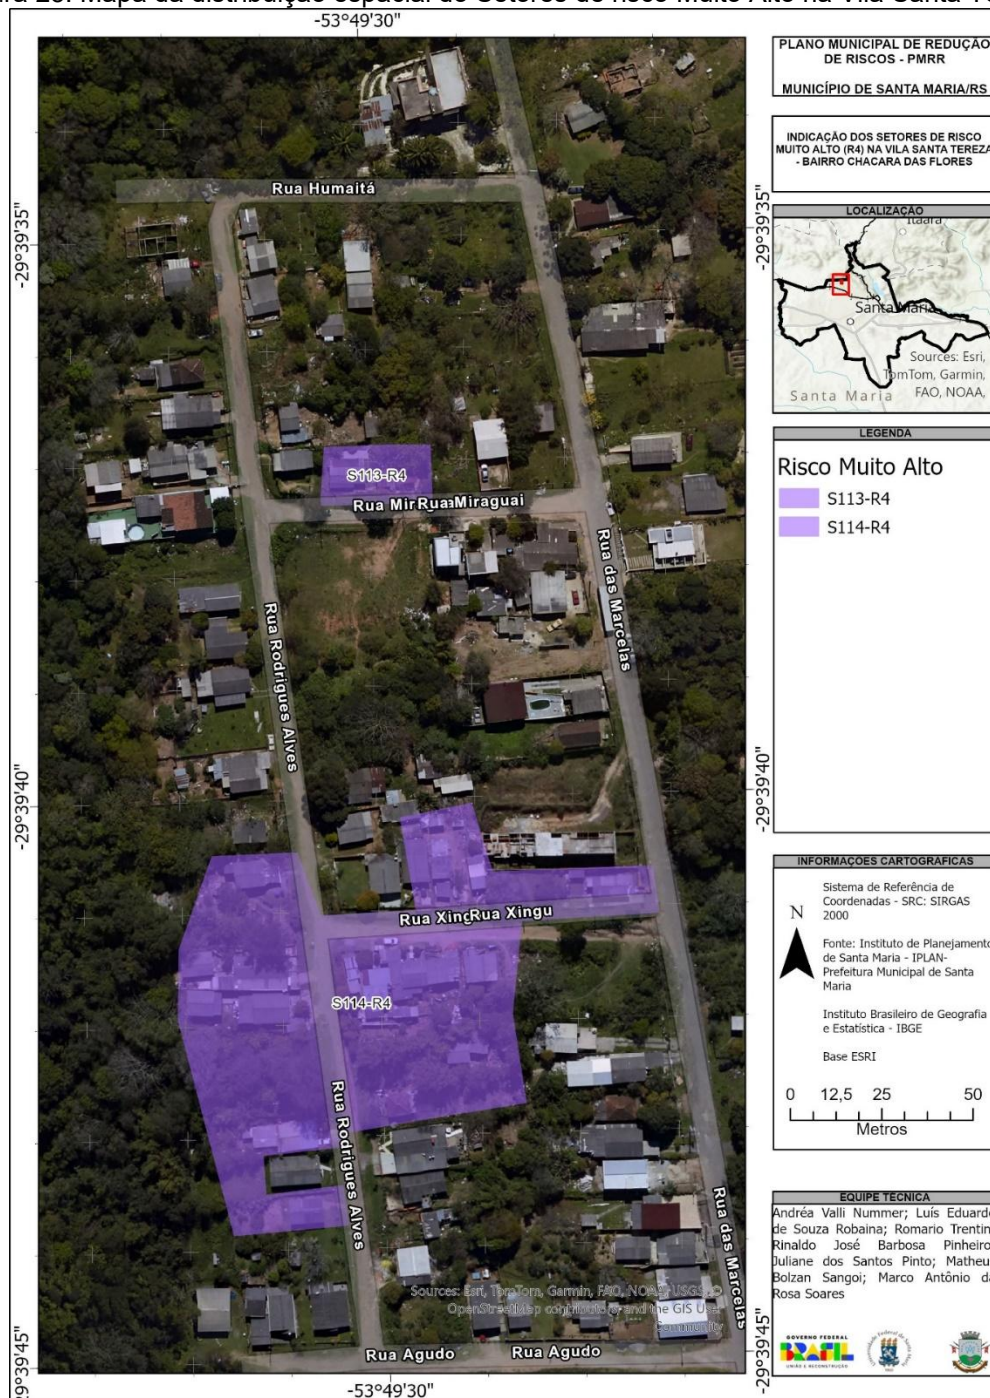
Figura 23. Mapa da distribuição espacial do Setores de risco Muito Alto na Vila Santa Tereza.

Foram definidos 2 Setores de Risco Muito Alto, numerados de 113 e 114 (Figura 23). O setor S113 está localizado na Rua Miraguai, onde os processos causadores de risco estão associados a subsidência rasa com vulnerabilidade alta. O setor S114 está localizado na porção centro sul da Vila ocupando quase toda a extensão da rua Xingu e a parte mais baixa da rua Rodrigues Alves, onde os processos de subsidências profundo causam os riscos Muito Altos.

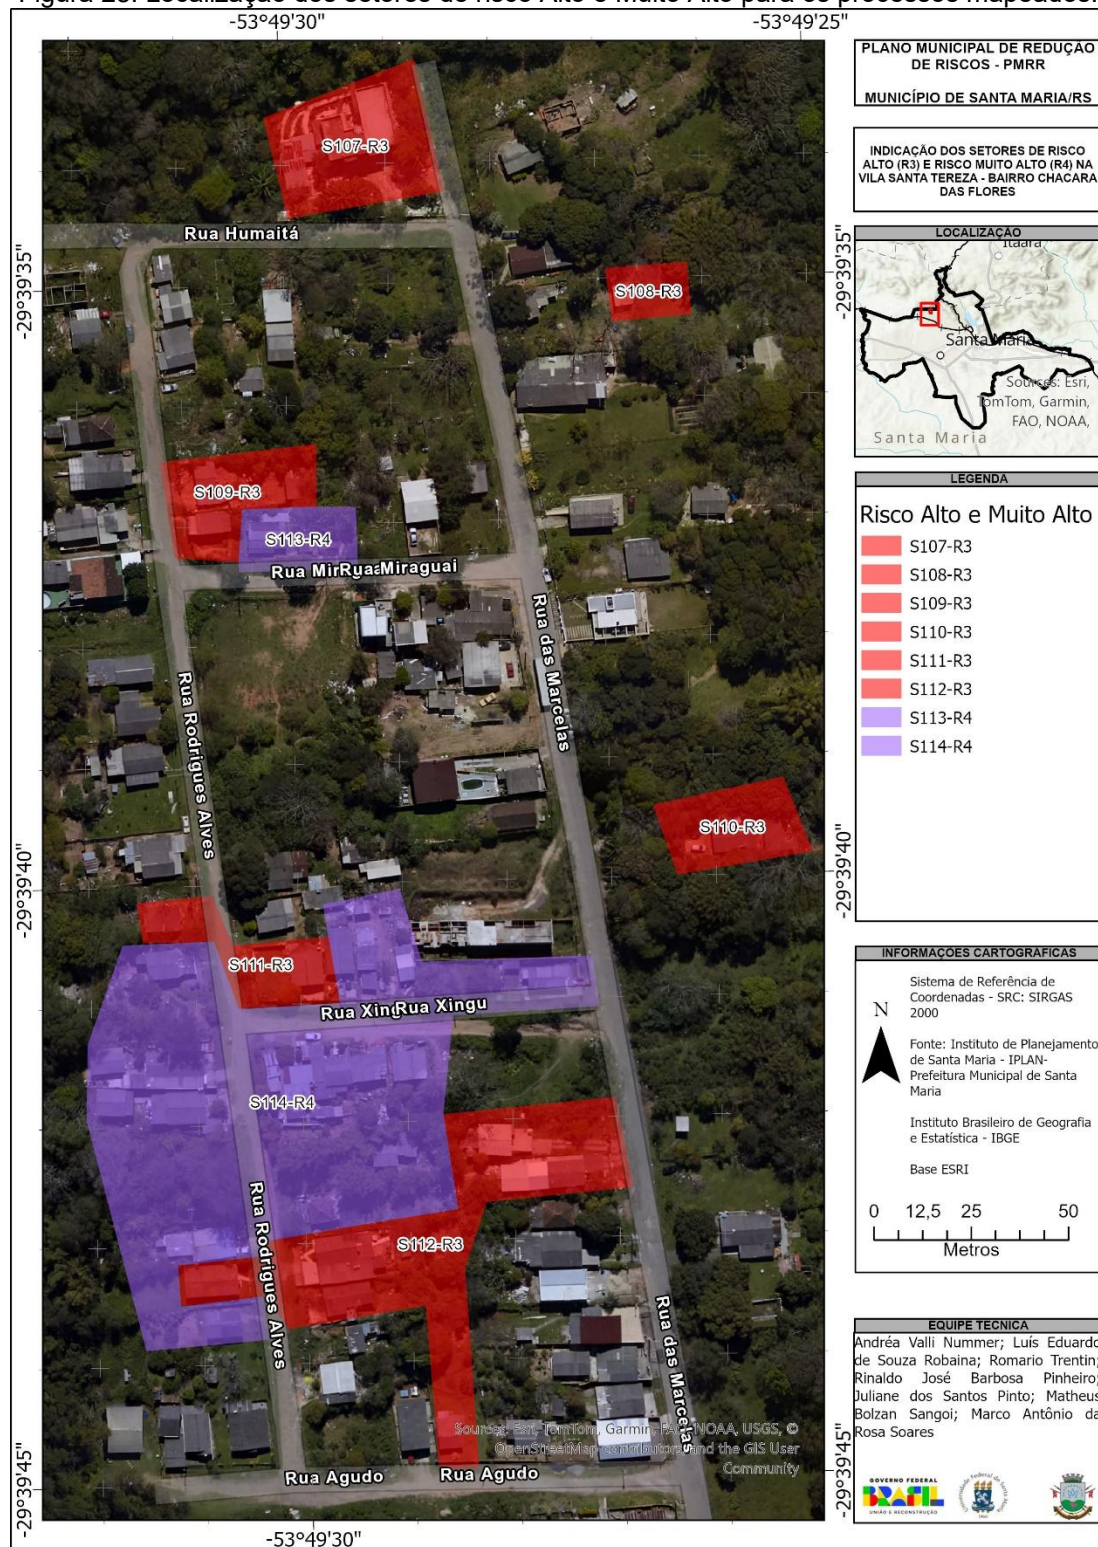
Figura 28. Localização dos setores de risco Alto e Muito Alto para os processos mapeados.

A Figura 28, mostram os setores de risco Alto e Muito Alto para os processos mapeados. O Quadro 12 sintetiza o resultado do mapeamento dos riscos geológicos para a Vila Santa Tereza.

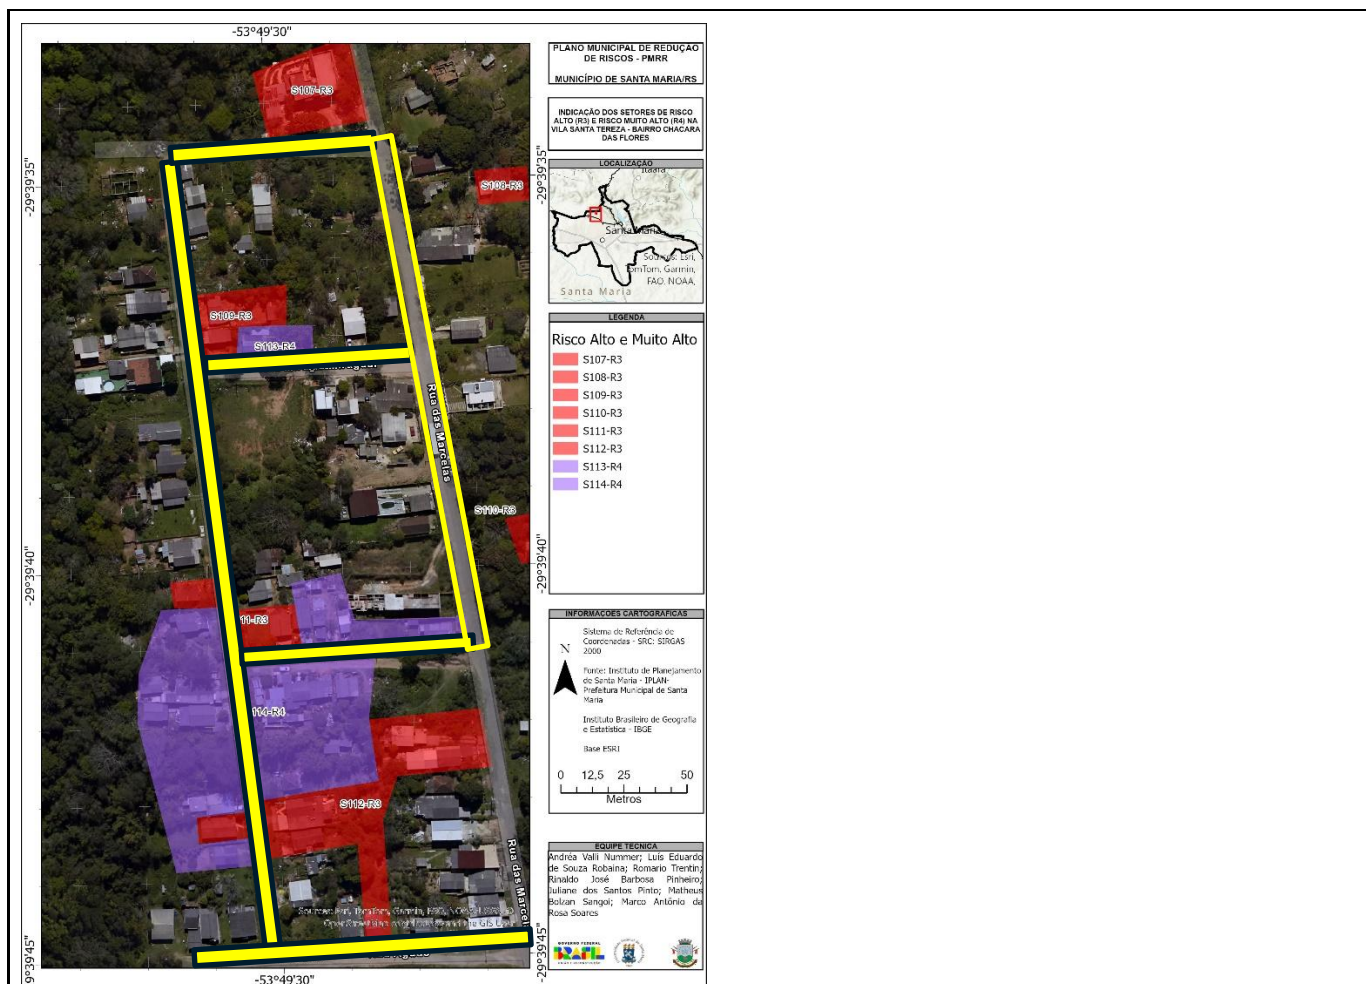
| PLANO MUNICIPAL DE REDUÇÃO DE RISCOS – SANTA MARIA FICHA GERAL | |
|---|---|
| <p>Diagnóstico dos setores: Na comunidade Santa Tereza, com exceção da rua Marcelas, a infraestrutura é deficiente ou inexistente. Construções com precária infraestrutura urbana, construções em madeira ou alvenaria sem acabamento. Muitas são identificadas como vulnerabilidade alta pelas diversas patologias observadas. Muitas moradias foram abandonadas após o evento de maio de 2024.</p> | |
| <p>Descrição do processo: Os processos causadores de risco na comunidade, na porção superior, estão relacionados, principalmente, a escorregamentos de depósitos de colúvios e queda de blocos de rochas. Na porção intermediária e inferior a erosão subsuperficial pode causar descalçamento de estruturas de base das edificações causando pequenas movimentações. Os contatos entre arenitos e lamitos marcam zonas de descontinuidade onde ocorre concentração de fluxo subterrâneo. A movimentação lateral das águas, ao longo dos contatos, possibilita erosão e dissolução internas, gerando subsidências.</p> <p>Os processos atuantes no restante da comunidade estão relacionados a processo erosivos superficiais e subterrâneos. Nas observações em campo, o escoamento e erosão subterrânea parece ter tido o papel principal na instabilidade.</p> | |

| Grau de risco: R3 - Alto e R4 - Muito Alto | Estimativa de nº de edificações no setor R3: 17 Estimativa de nº de edificações no setor R4: 12 |

| PLANO MUNICIPAL DE REDUÇÃO DE RISCOS – SANTA MARIA FICHA GERAL | |
|---|---|
| <p>Observações: Instalação da infraestrutura básica nas ruas Humaitá, Miraguaí, Xingu, Agudo e Rodrigo Alves. A rua das Marcelas que já possui infraestrutura, deve executar melhorias nas drenagens.</p> <p>A infraestrutura a ser executado inclui: calçamento em paralelepípedo, meio fio, poços de visita, boca de lobo, tubulação pluvial, calçadas e drenagem pluvial.</p> <p>Rua Humaitá: comprimento = 87m; largura = 5,0m, largura da calçada = 1,20m Rua Miraguaí: comprimento = 93m; largura = 6,0m, largura da calçada = 1,20m Rua Xingu: comprimento = 100m; largura = 6,0m, largura da calçada = 1,50m Rua Agudo: comprimento = 133m; largura = 6,0m, largura da calçada = 1,50m Rua Rodrigo Alves: comprimento = 330m; largura = 7,0m, largura da calçada = 1,50m Rua das Marcelas: trecho de comprimento = 340m; largura = 7,5m, largura da calçada = 1,50m</p> | |

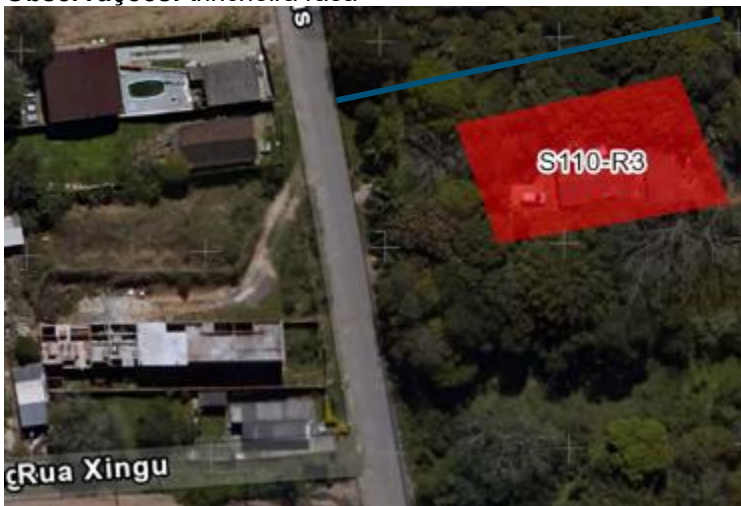
| PLANO MUNICIPAL DE REDUÇÃO DE RISCOS – SANTA MARIA FICHA GERAL | |
|---|---|
| Diagnóstico do setor: Área de risco onde a concentração de fluxo subsuperficial é mais significativa. Ocorre a presença de vegetação florestal. As redes de coletas pluvial são precárias e as de esgoto, são inexistentes. Existem patologias pouco significativas nas edificações. | |
| Descrição do processo: A movimentação lateral das águas subterrâneas, ao longo dos contatos, possibilita a erosão e dissoluções internas, gerando subsidências. O fenômeno da subsidência refere-se ao movimento gradual e descendente do solo, resultante de modificações nas camadas subterrâneas e que vão afetar as edificações sobrepostas produzindo trincas | |
| Grau de risco: R3 (alto) | Estimativa de nº de edificações no setor R3: 02 |

| PLANO MUNICIPAL DE REDUÇÃO DE RISCOS – SANTA MARIA FICHA GERAL | |
|---|---|
| Observações: trincheira rasa | |
