Désordres chroniques de berges et digues de protection, retour d'expérience sur les ouvrages de la Métropole de Bordeaux en bordure de Garonne et Dordogne

Chronic damages on streambank beside flood-protection levees, feedback about structures administered by Bordeaux Métropole along the Garonne and Dordogne rivers

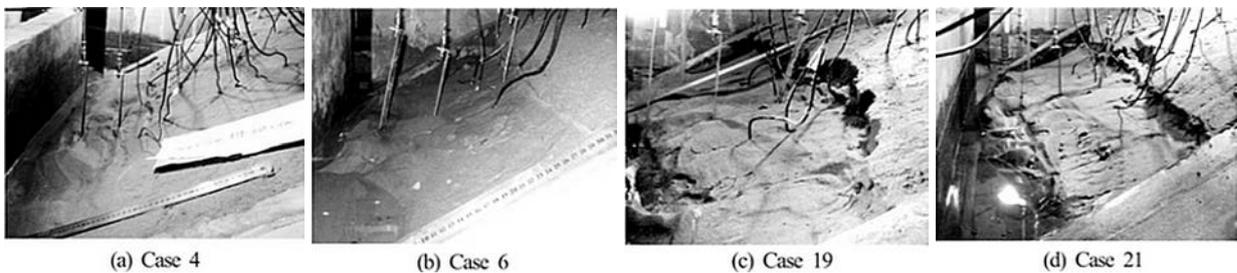
L’attention doit être portée sur la grande diversité des processus (outre les glissements, possibilité d’effondrement par porte-à-faux, d’effondrement régressif, combinaison de multiples causes de déformation du sol lui-même : suffusion, fluage, retrait, déformations sous contraintes). Des dispositifs pilotes ou expérimentaux peuvent être envisagés à cette occasion, l’impact de mécanismes hydromécaniques couplés fluvial/maritime étant susceptible de s’accroître dans l’avenir avec les modifications du niveau des océans. Des résultats expérimentaux [9] montrent par exemple la variété des comportements d’un talus sous-fluvial en fonction des courants, des afflux d’eaux souterraines et des caractéristiques des sols (Figure 11).

FIGURE 11. Illustration de mécanismes de déstabilisation de berge influencés par l’eau du sol (d’après [9], a : érosion sous l’effet d’un faible courant seul, b : érosion accrue sous l’effet d’un courant plus intense, c : glissements locaux en ajoutant un flux à travers la berge, d : glissements et rupture généralisés si le courant est plus intense).
