RUOTSIN SUURVALTA-AJAN VESIKATTORAKENTEET SUOMESSA

MARKO HUTTUNEN, LAURA EERIKÄINEN, LAURA LAINE, PAULIINA SAARINEN & PANU SAVOLAINEN

Senaatti-kiinteistöt, Helsinki 2018

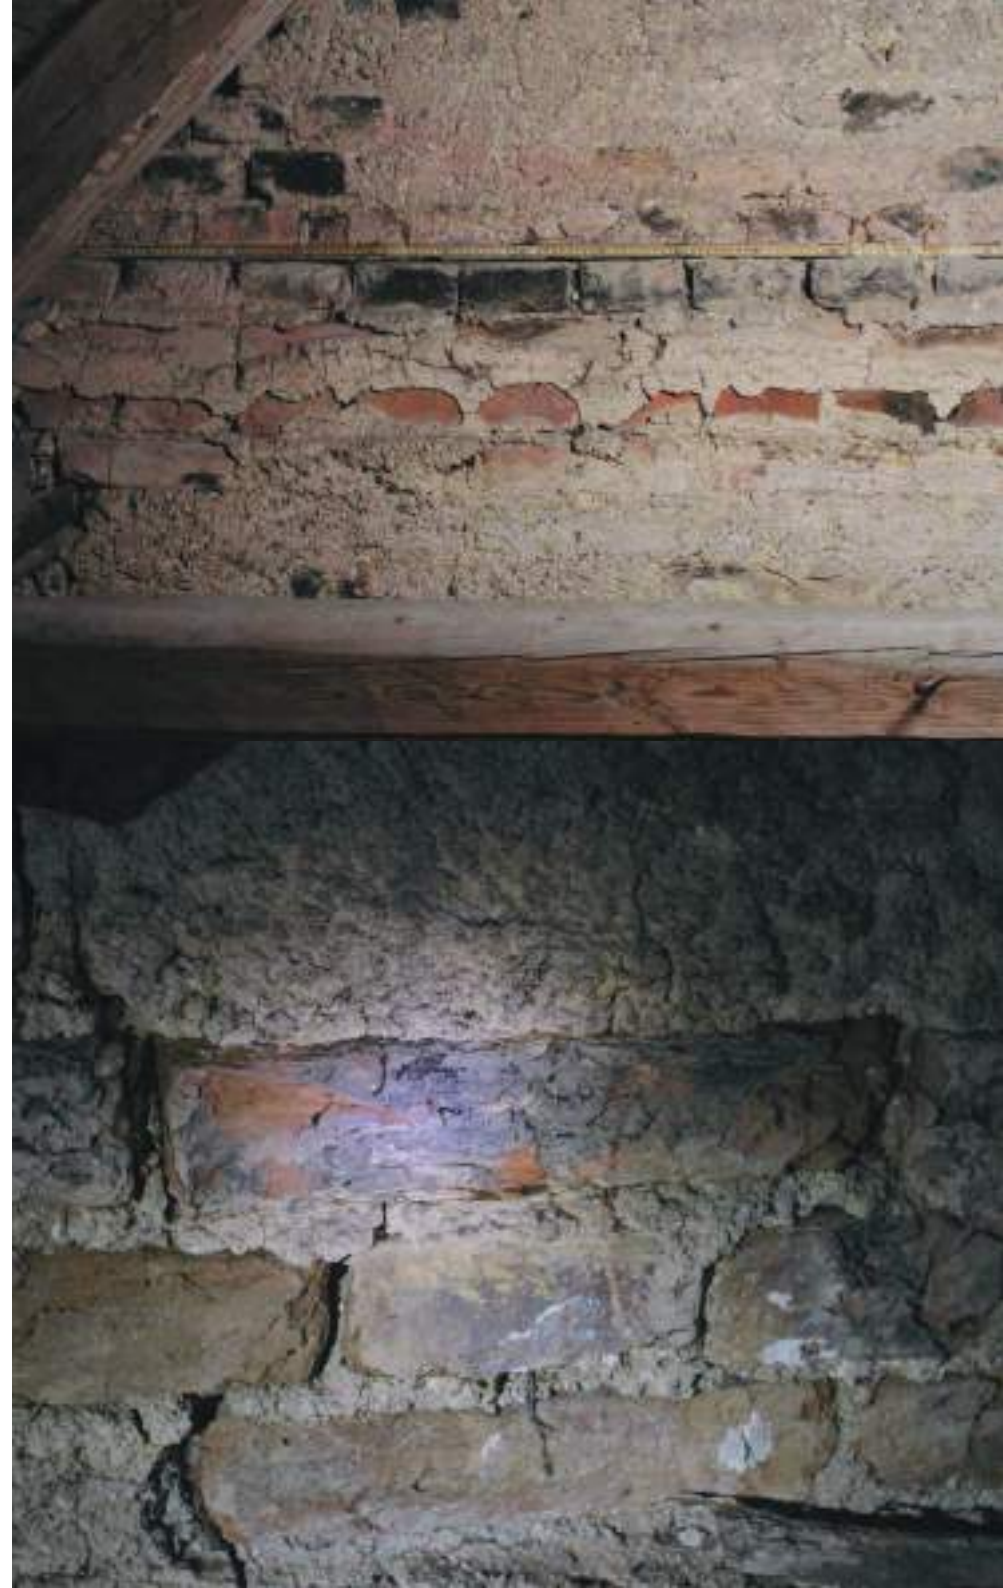
Yllä: Päätymuurissa erottuu selvästi vanhan kitapuun rappaukseen jättämä vaakasuuntainen, hieman muuta rappausta vaaleampi painauma, jonka yläpuolella tiilet ovat tummuneita ja sintraantuneita.

Sintraantunut tiili sivumuurissa selkäpuun E4 kohdalla.

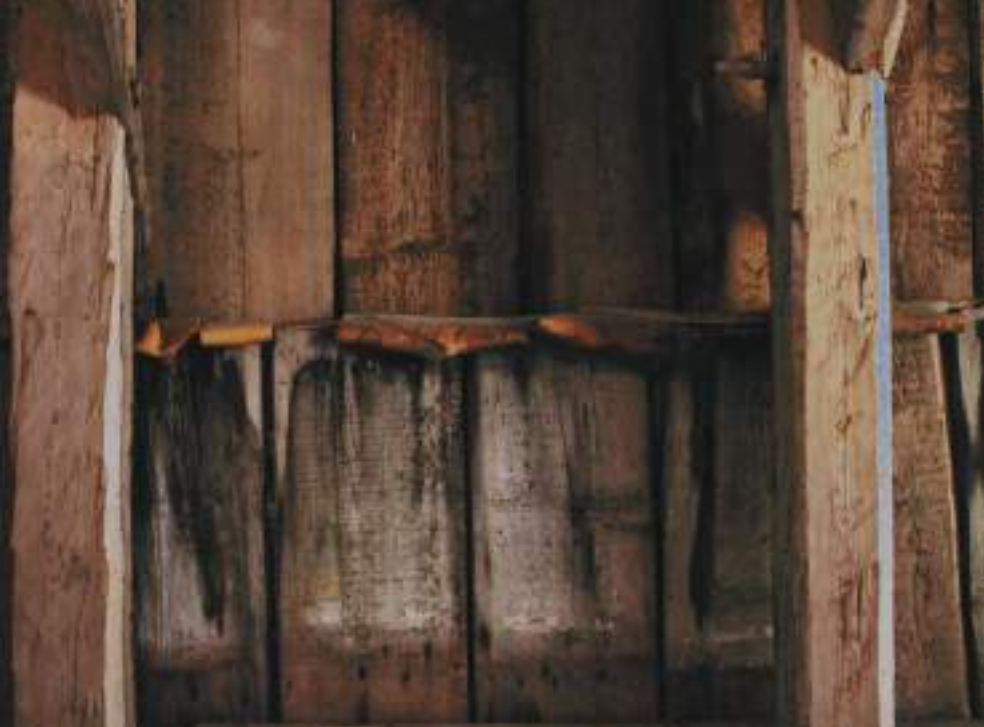
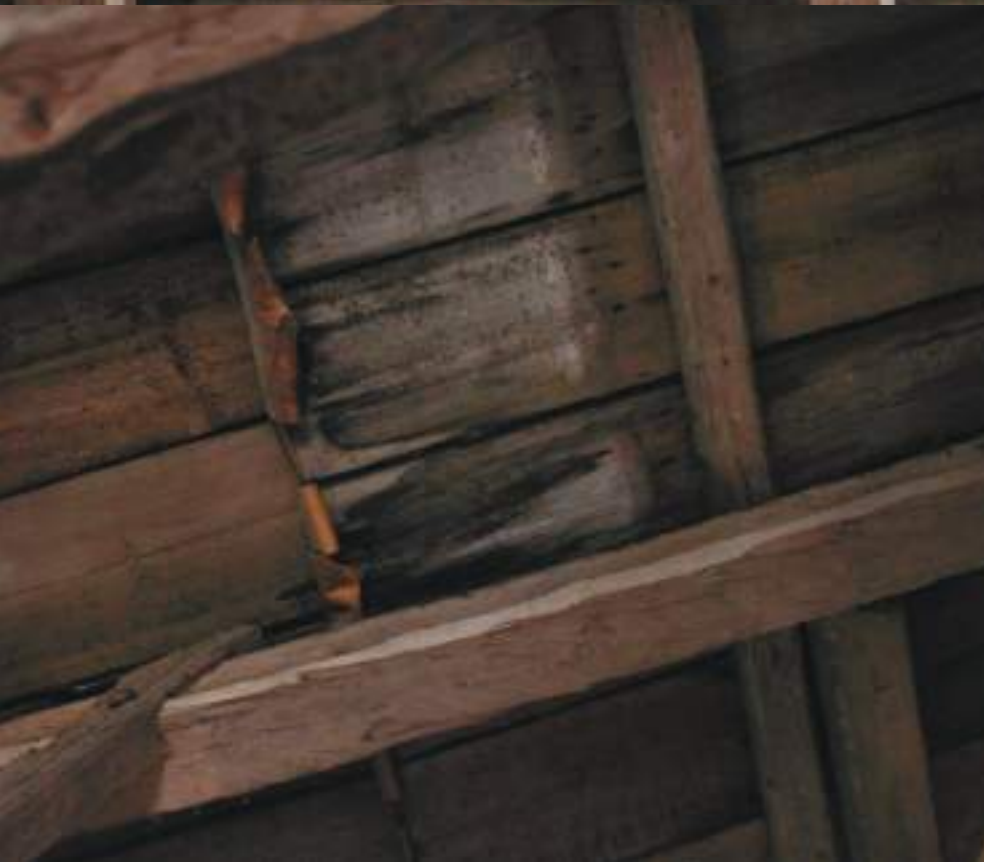
vaurioittamat tiilipinnat ovat veden ja pakkasen vaikutuksesta vähitellen rapautuneet, eikä palosta ole jäänyt yhtä selkeitä merkkejä kuin luoteisessa päädyssä. Kyseessä saattaa olla sama tulipalo, joka on aiheuttanut rakennuksen kellarin kattopalkkien hiiltymisen. Rakenteista näkyvä tulipalo voidaan tämänhetkisten tietojen perusteella ajoittaa vuosien 1662 ja 1739 (jolloin eteisen katon kattopalkit on kaadettu) välille. Kattorakenteiden dendrokronologisella analyysillä saataneen tulevaisuudessa tarkka vastaus kysymykseen kaakkoisen sivurakennuksen kattorakenteen iästä.

Myös kaakkoisen sivurakennuksen koillispään kattolaudoissa on havaittavissa jälkiä tulipalosta, jonka jälkeen osin palaneet laudat on käytetty uudelleen. Laudoissa on paljon mustuneita alueita, ja on selvästi erotettavissa sekä kosteuden aiheuttamaa tummumista että palojälkiä. Puun solukko hajoaa palamisprosessissa, joka on silmin havaittavissa puun pinnalla muun muassa kiiltona tai hiiltymisenä.

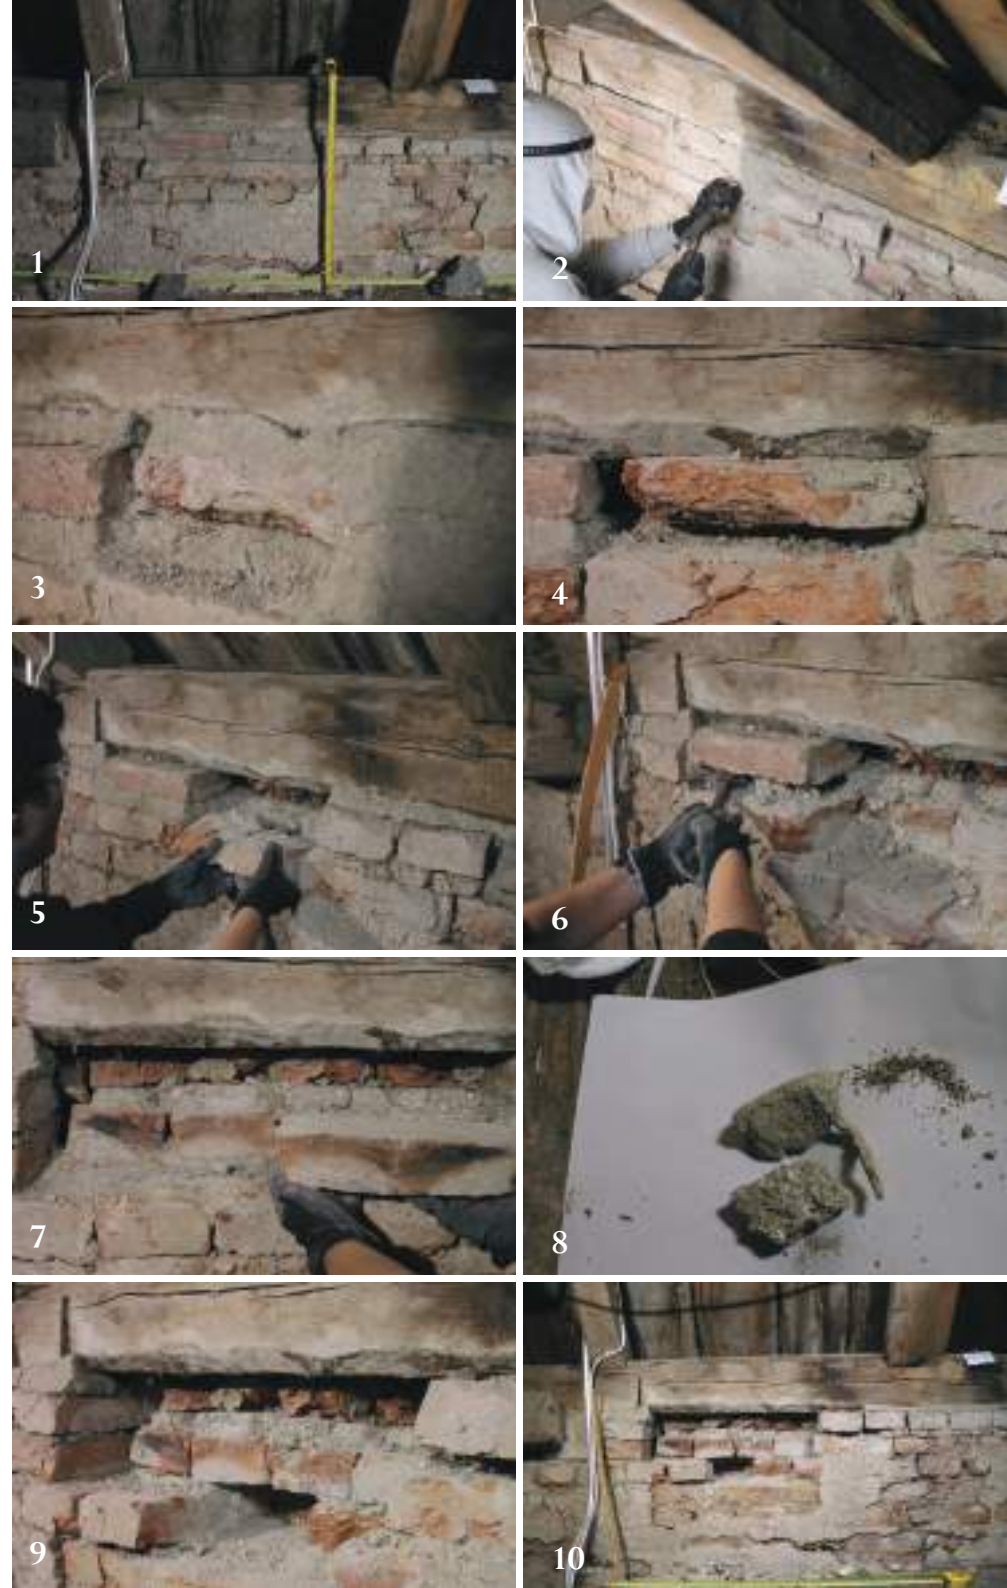
Kaakkoisen sivurakennuksen pitkittäismuuriin päätettiin tehdä rakenneavaus seinän kantavuuden ja kunnan selvittämiseksi. Kattotuolien liitokset ovat antaneet periksi, jolloin kattotuolit ovat levinneet alaosastaan työntäen muurin yläosaa ulospäin. Tämän seurauksena ullakon lattian tasalla olevan ohennuskelman kohdalla on molemmissa pitkissä seinissä noin senttimetrin halkeama. Laasti tiilien välissä on paikoitellen rapautunut pois. Lisäksi tiilet ovat rapautuneet pinnastaan.

Rakenneavauksessa tehdyt havainnot:

- Muurin sisällä on enemmän kalkkipaakkuja sisältävää laastia
- Jalasparru on laitettu paikalleen ennen ylimmän tiilikerran muurausta, koska laastia on työnnetty tiilen ympärille; kyseessä on siis sullotiili

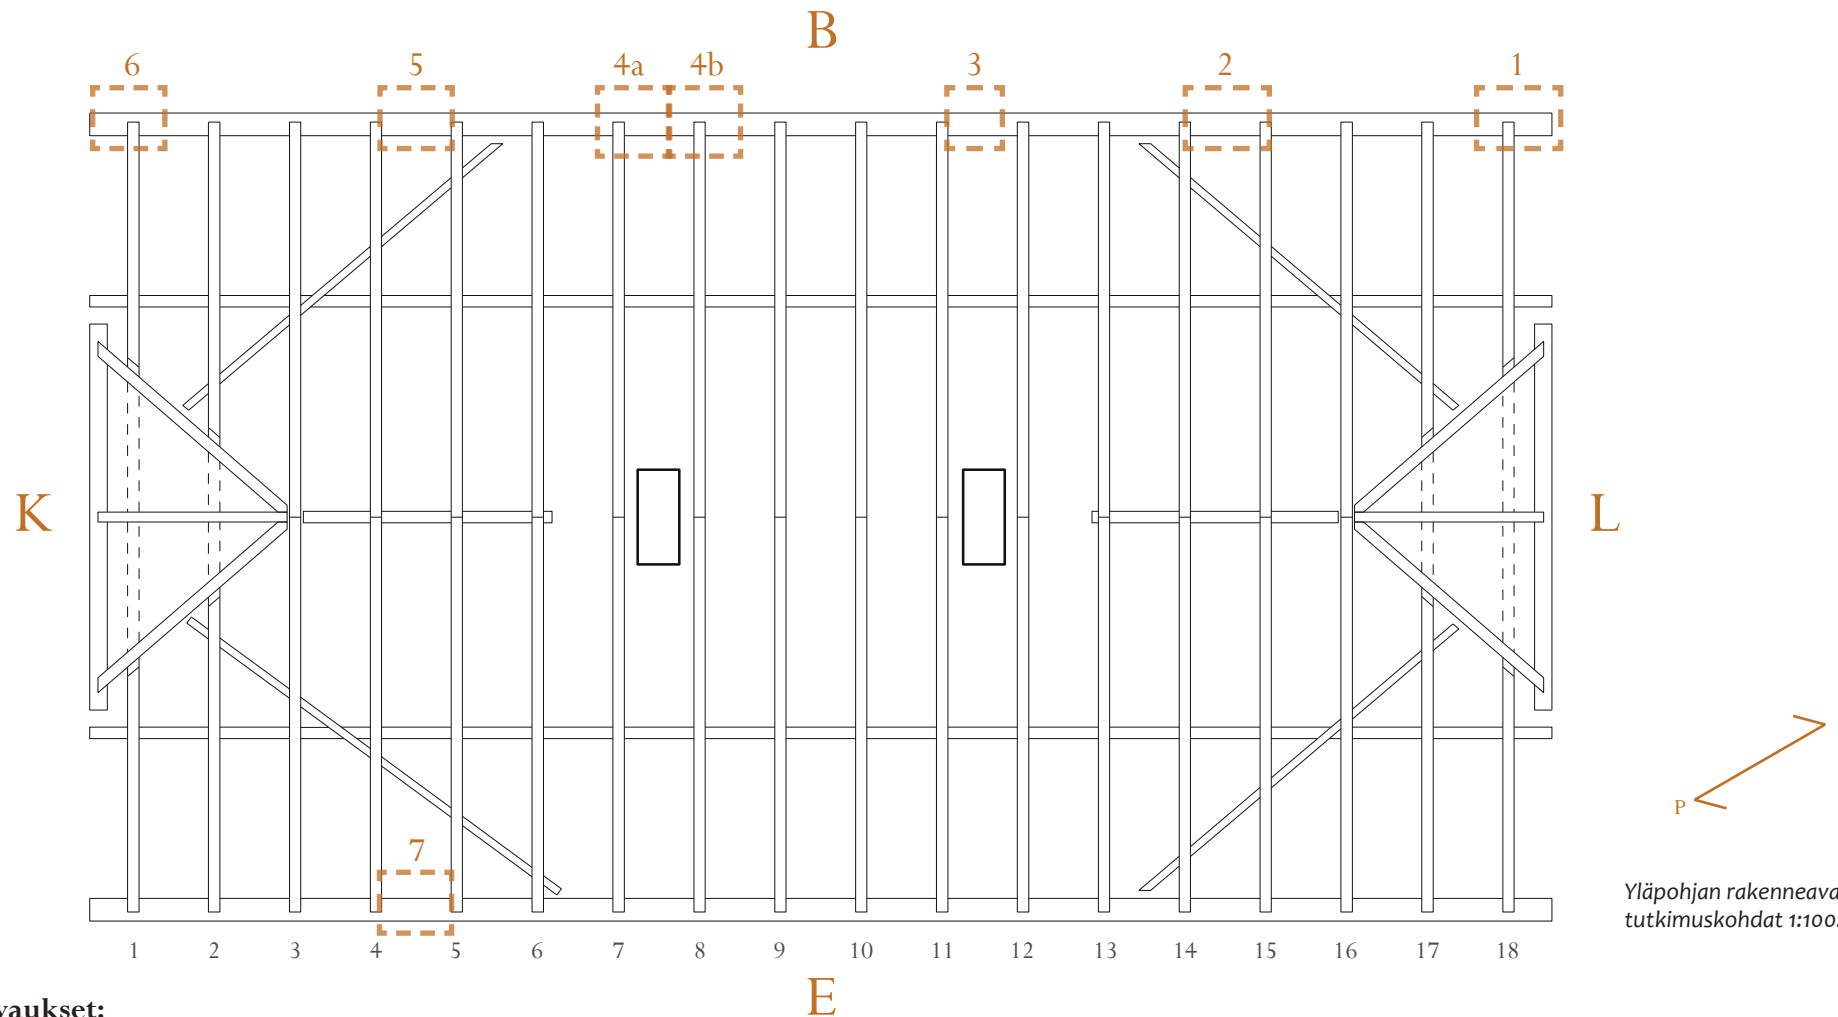
Yläpohjan rakenneavauksen tutkimuskohdat 1:100.

Yläpohjan rakennetta tutkittiin ullakolla tekemällä kahdeksan rakenneavausta. Avausten paikat on esitetty viereisellä sivulla. Yläpohjan kantava rakenne koostuu rakennuksen lyhyen sivun suuntaisesta palkistosta. Palkit ulottuvat ulkomuurilta toiselle ja ainakin osa niistä on sidottu muuriin ankkuriraidoilla. Yläpohjan rakenneavauksen perusteella kuitenkin vaikutti siltä, että osa ankkuriraidoista ei liittyisi palkkihirsiin.

Kantavan palkiston päällä on lauta- ja kovalevykerroksia. Niiden päällä vuorottelevat hiekka- ja sammalkerrokset, joiden kokonaispaksuus vaihtelee 10 ja 15 cm:n välillä. Paikoin seassa on myös muuta materiaalia, kuten sanomalehteä ja kangasta.

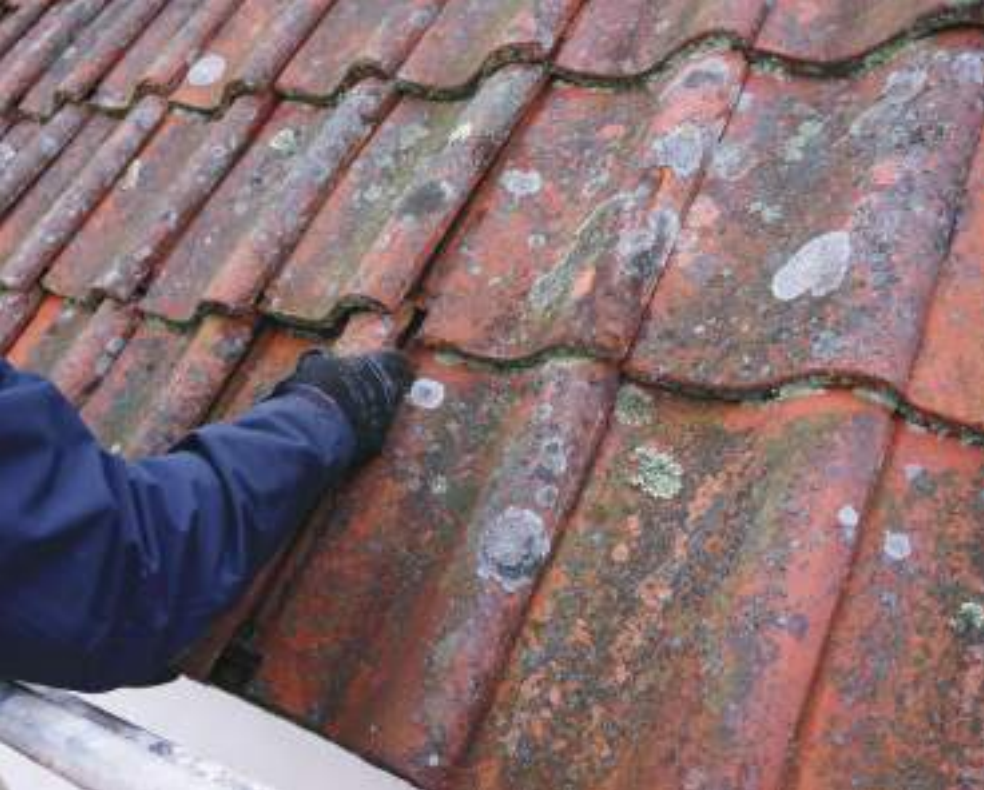
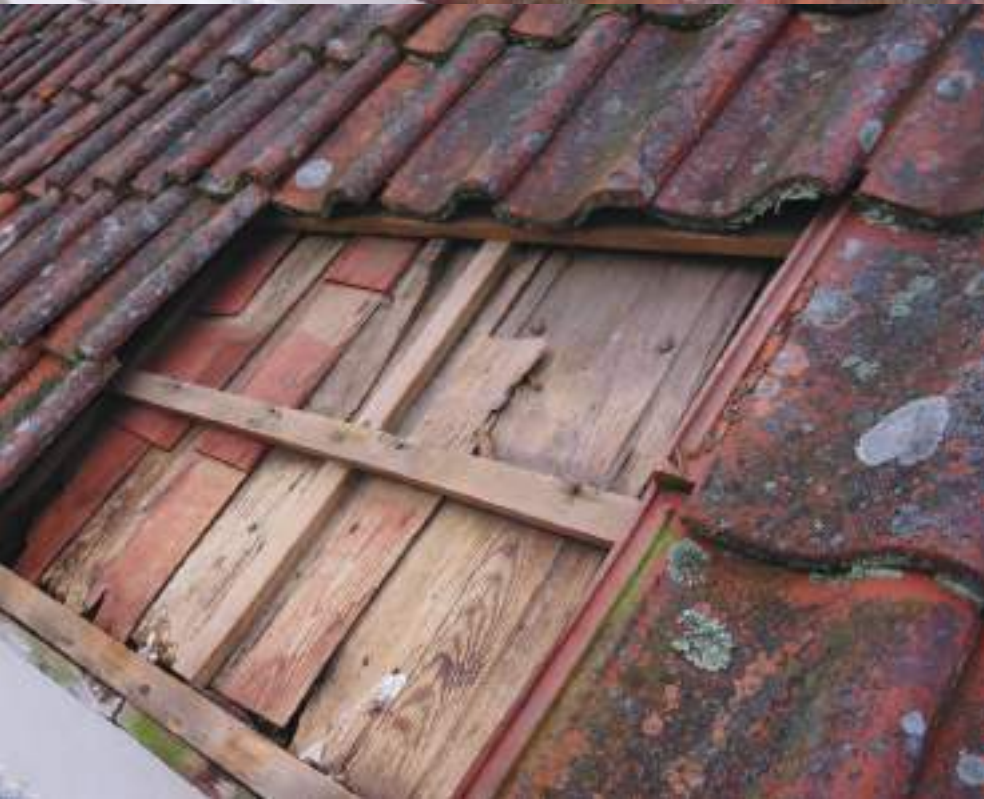
Vesikatteen avaus

Vesikatteen rakennetta tutkittiin poistamalla väliaikaisesti kuusi kattotiiltä pihan puolelta (E). Tiilikatteen alusrakenne koostuu lappeensuuntaisista tuulirimoista sekä horisontaalisista ruoderimoista, joihin tiilet on ripustettu. Alusrakenne on naulattu suoraan kattolautoihin kiinni. Tiilikatteen rakentamisen tai uusimisen yhteydessä päällimmäisten katelautojen saumojen kohdalle on lisätty päreitä ilmeisesti parantamaan katteen vesitiivyyttä. Päreiden alareuna on kastettu punamultaan todennäköisesti asennussuunnan osoitukseksi. Räystään alle, alemman katelautakerroksen alapintaan, on kiinnitetty peitelaudat.

Lautakate toimii siis nykyisellään aluskatteena. Lautakerrosten välissä on tuohia, jotka on ladottu pintapuoli alaspäin. Tuohikerrosten lukumäärästä ei ole tarkkaa tietoa. Avauskohdan kattolautoissa vesiurien keskellä oli nähtävillä kaksi vierekkäistä naulaa, jotka ilmeisesti kiinnittävät ylemmän kattolaudan alempaan lautakerrokseen. Laudat on kummassakin kerroksessa kiinnitetty lähes toisiinsa kiinni muutaman millimetrin elämisvaralla. Katelaudat ovat noin tuuman paksuisia ja niiden leveys vaihtelee välillä 14–36 cm.

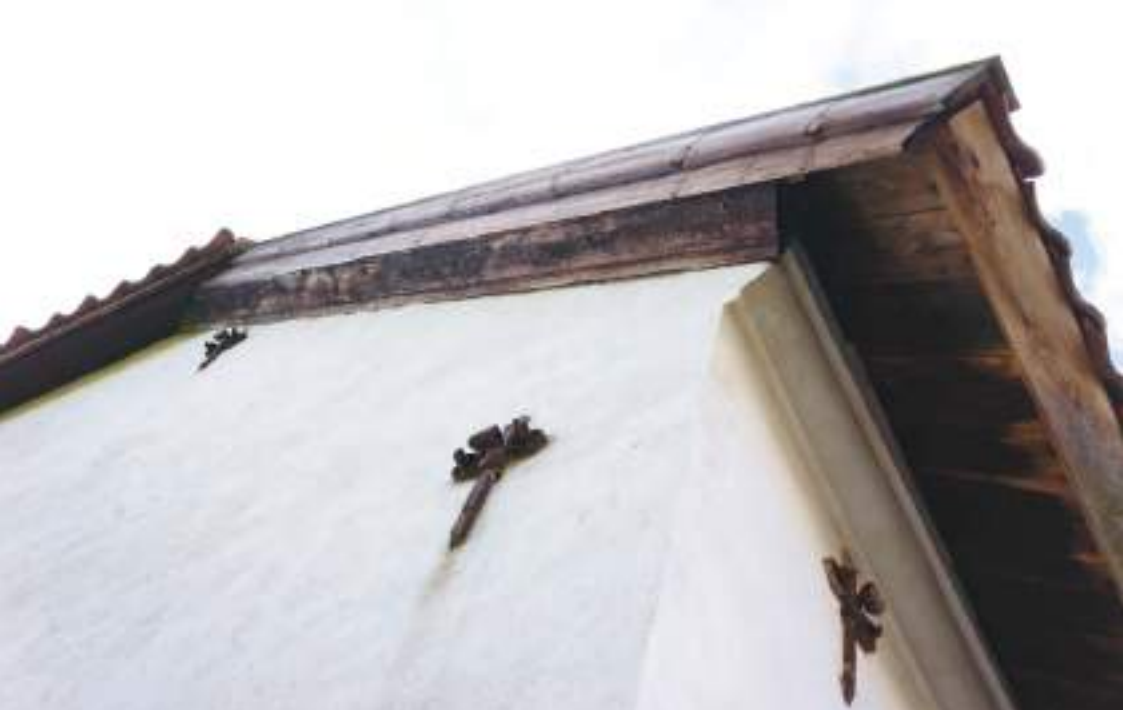
Luoteisnurkan räystä.

Päälimmäisissä katelautoissa on suhteellisen loivat ja suorat, pyöreäpohjaiset vesiurat (urien leveys 10 mm, etäisyys laudan reunasta 27 mm). Laudat ovat tuppeen sahattua eli läpisahattua lautta, jonka pinta on mahdollisesti höylätty. Lautojen reunat on veistetty. Alemman lautakerroksen kattolaudat ovat näkyvisissä ullakolla. Joidenkin lautojen päissä on ullakolta käsin näkyvisissä osittaista ja selvärajaista harmaantumista, mikä viittaa siihen, että laudat on ainakin käännetty ympäri tai niiden paikkaa muutettu.

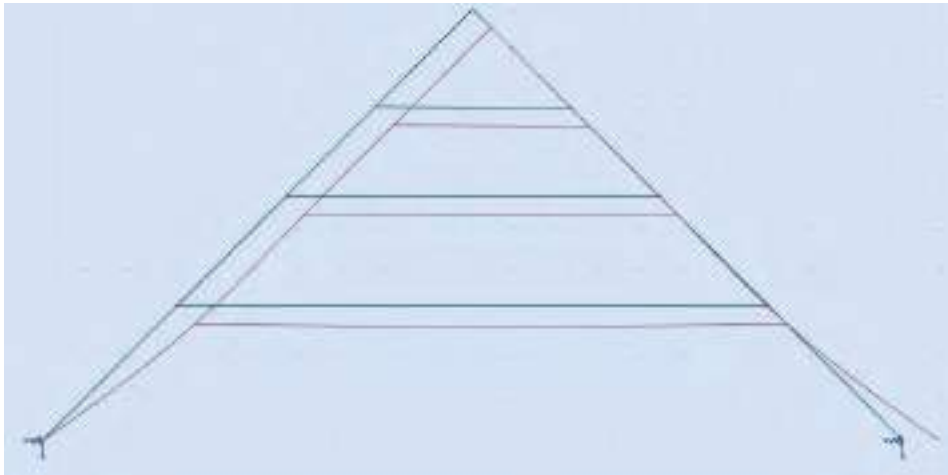
Kuva 7. Symmetrisen kuorman aiheuttama muodonmuutos vaurioituneeseen kattotuoliin (Ilman e-kitapuuta) Havainnollisuuden vuoksi muutos on viisinkertainen.

kyky pienenee vähitellen ja lopulta häviää kokonaan. Kattotuolia ilman alinta kitapuuta analysoitiin samalla tavoin kuin ehjää kattotuolia, ja sen toimintaa tutkittiin muodonmuutoksen ja voimakuvaajien avulla (kuvat 7–10). Ilman e-kitapuuta vetovoima kohdistuu d-kitapuuhun, ja sen liitokset alkavat aueta e-kitapuun liitosten tavoin. On huomattava myös, että tällöin c-kitapuuhun vaikuttaa samanaikaisesti suurempi puristusvoima.

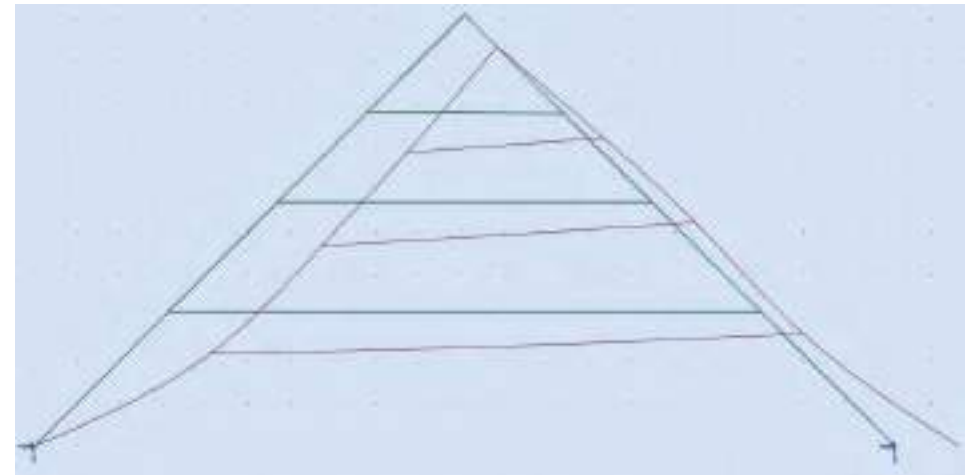
Kuva 9. Epäsymmetrisen kuorman aiheuttama muodonmuutos vaurioituneeseen kattotuoliin (Ilman e-kitapuuta) Havainnollisuuden vuoksi muutos on viisinkertainen.

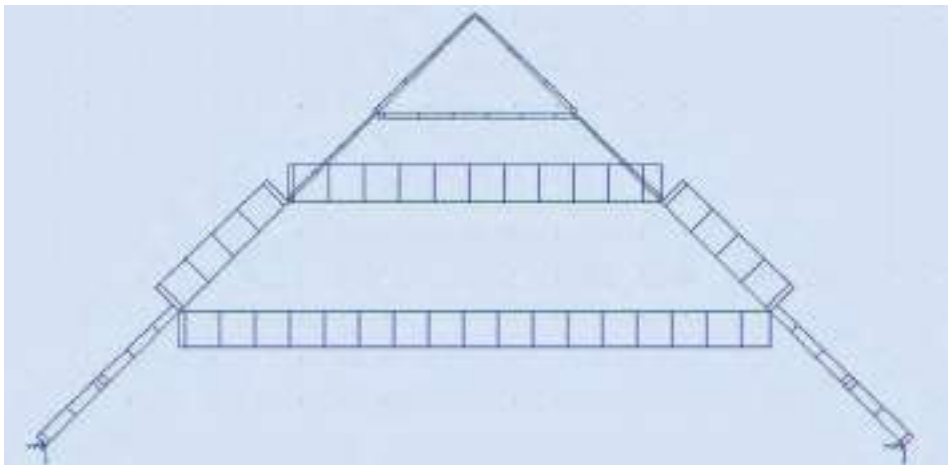
Kuva 8. Symmetrisen kuorman aiheuttama F_x -voima vaurioituneeseen kattotuoliin (Ilman e-kitapuuta).

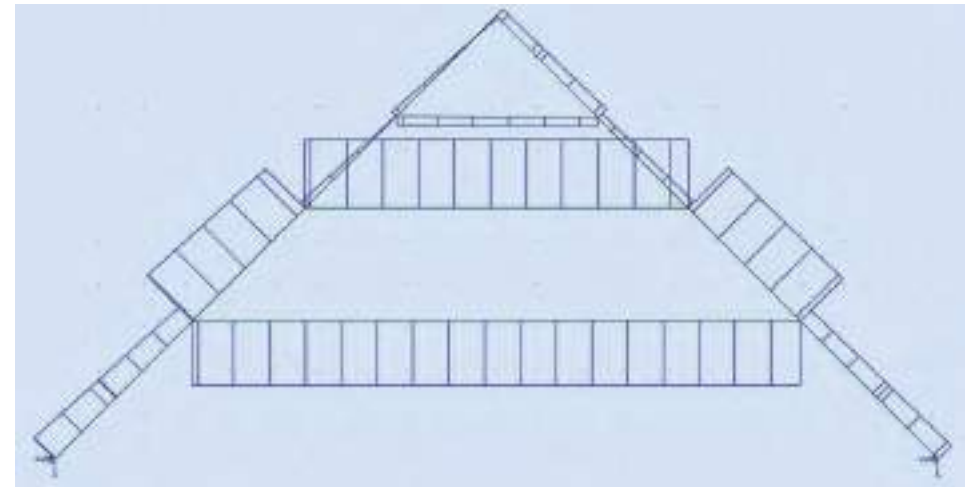
Kuva 10. Epäsymmetrisen kuorman aiheuttama F_x -voima vaurioituneeseen kattotuoliin (Ilman e-kitapuuta).

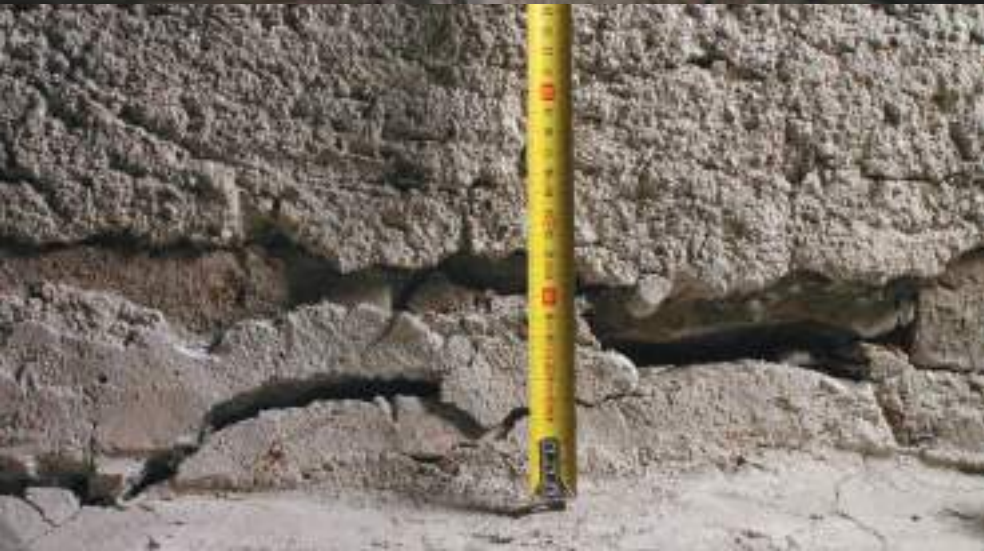
Sivumuurin juuressa kulkee pituussuuntainen halkeama, joka liittyy muurin kallistumiseen ulospäin. Rapatuissa kohdissa halkeama on helppo huomata. Muurissa olevien jälkien perusteella joitain halkeamia on saatettu rapata piiloon myöhemmissä vaiheissa.

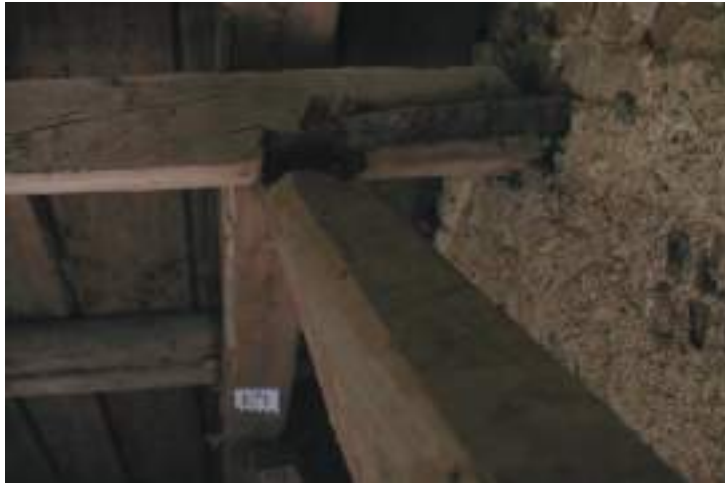
Jalasparru lepää muurin päällä eikä sitä ole kiinnitetty muuriin. Jalasparru on liikkunut noin 2-3 cm ulospäin ja tämä näkyy selvästi rakentamisvaiheessa jalasparrua vasten nousseen vanhan rappauksen ja jalasparrun välisenä rakona. Liikkumista on tapahtunut pääosin koko matkalla, mutta selvimmin tämä on havaittavissa muurin keskiosassa.

Jalasparrun liikkuminen muurin päällä tulee huomioida rakenteen seurannassa ja jatkosuunnittelussa.

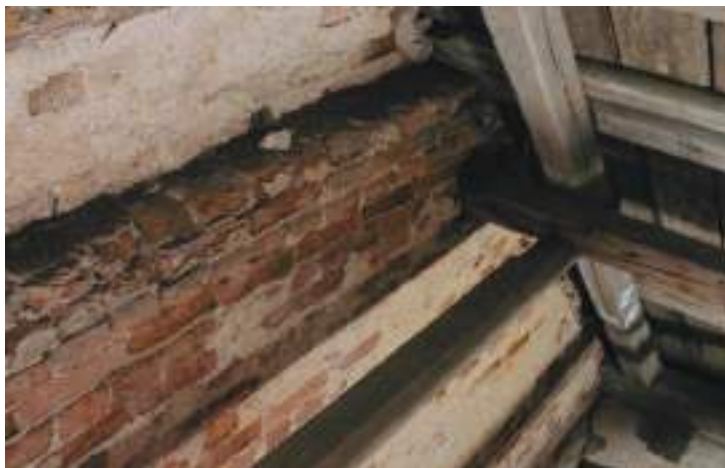
Ankkurihirret on kiinnitetty päätymuuriin ankkuriraudoin, jotka on naulattu ankkurihirsiin kahdella naulalla.

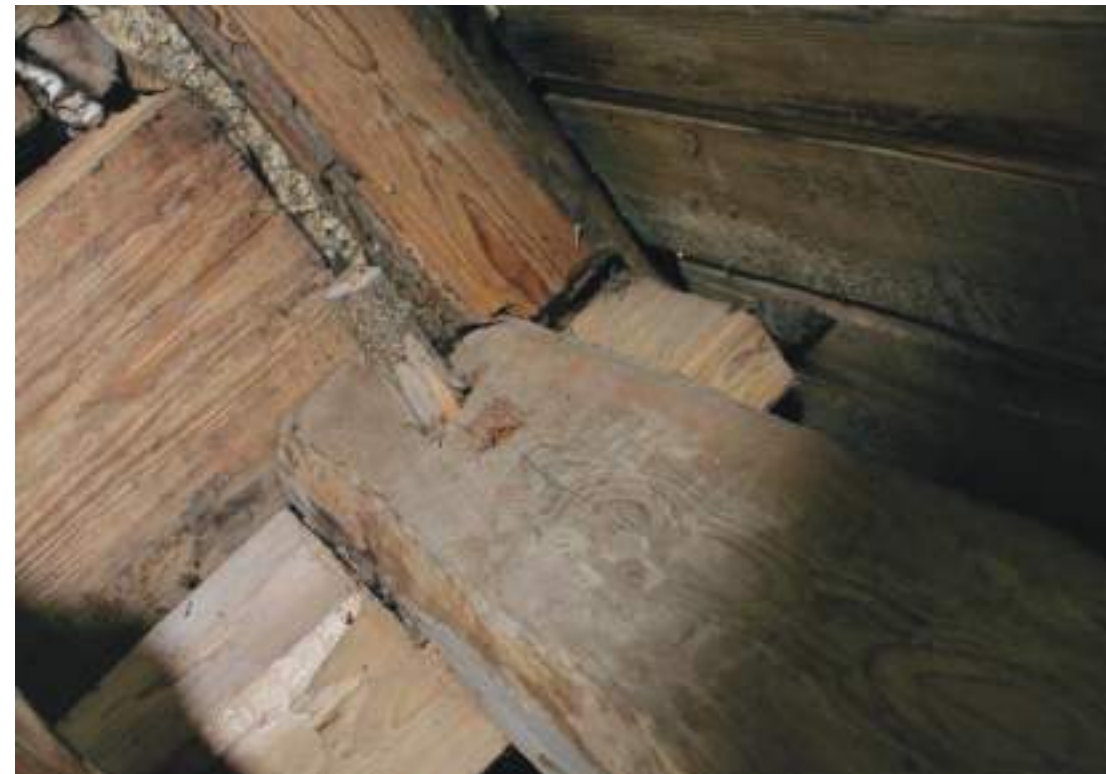
Harjaliitos on yksinkertainen lapaliitos, joka on kiinnitetty pitkällä puutapilla. Harjan päällä kulkee ylin naulauspuu, johon on tehty loveukset selkäpuiden päitä varten. Kuvassa erottuu puutapin alapuolella väärään kohtaan tehty ensimmäinen reikä.

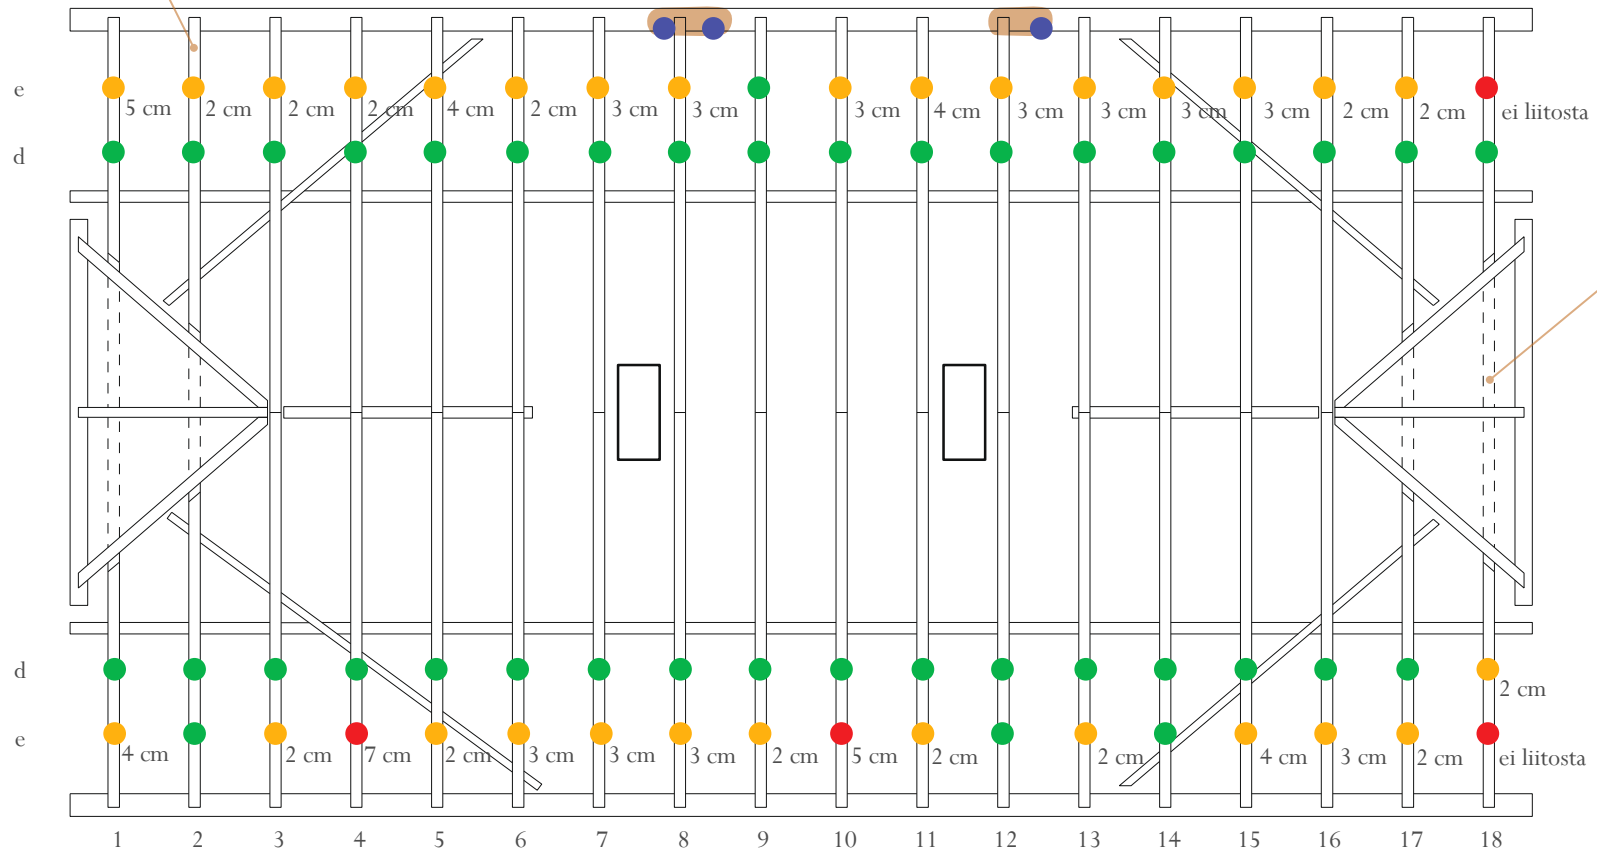
Selkävuiden ja kitapuiden D ja E liitosten sekä jalasparrujen vauriot 1:100.

Kattorakenteen alimpien kitapuiden ja selkäpuiden liitoksissa on runsaasti vaurioita. E-kitapuiden ja selkäpuiden liitoksista lähes kaikki olivat auenneet. Liitoksissa 4E-e ja 10E-e raukeaminen oli edennyt niin pitkälle, että tappi oli katkennut, ja ensin mainitussa tappi on korvattu naulalla. Kitapuu 18e on irroitettu ja lepää ullakon lattialla luoteisen päätymuurin vierellä.

Liitosten aukeamisen asteen havaittiin selvästi riippuvan siitä, miten hyvin liitokset on tehty kestämään vetoa eli salvottu lohenvyrstöön. Kaikissa e-kitapuissa oli nähtävissä, että mitä ehjempi tyvipään paremmin tehty ja kooltaan suurempi liitos oli, sitä enemmän latvapään liitos oli auki (ks. lähemmin alarakenteiden vauriokartta s. 75).

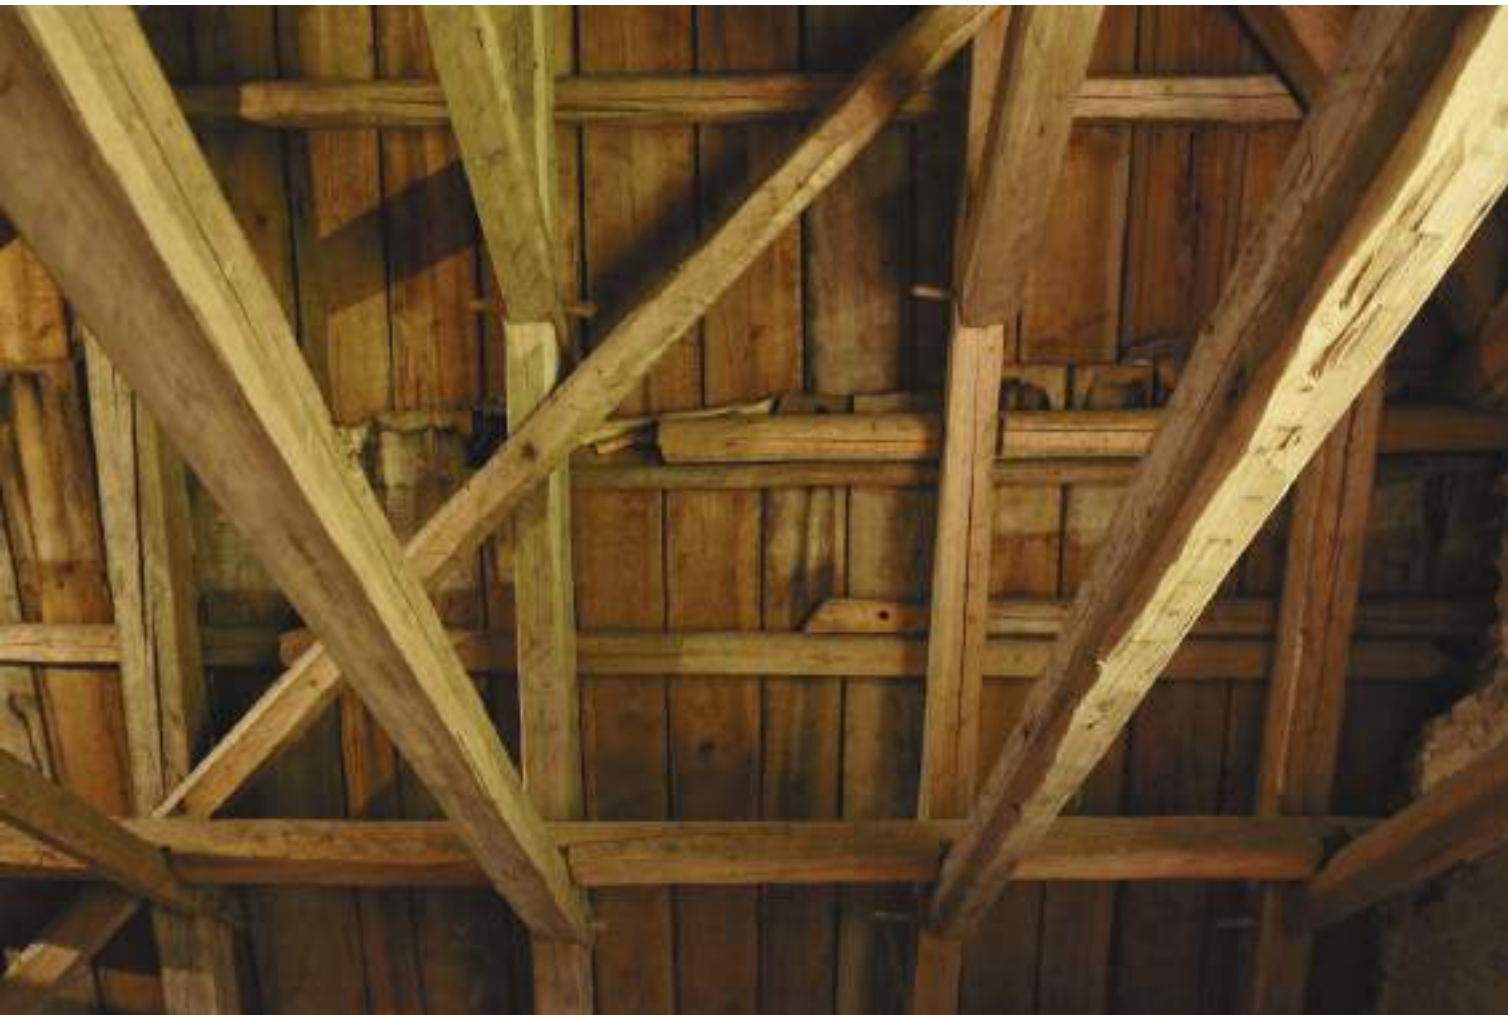
Naulauspuina on käytetty kierrätystavaraa. Myös katelautojen harmaantuneet päät kertovat menneistä, rakennusmateriaalia säästävistä korjaustoimista.

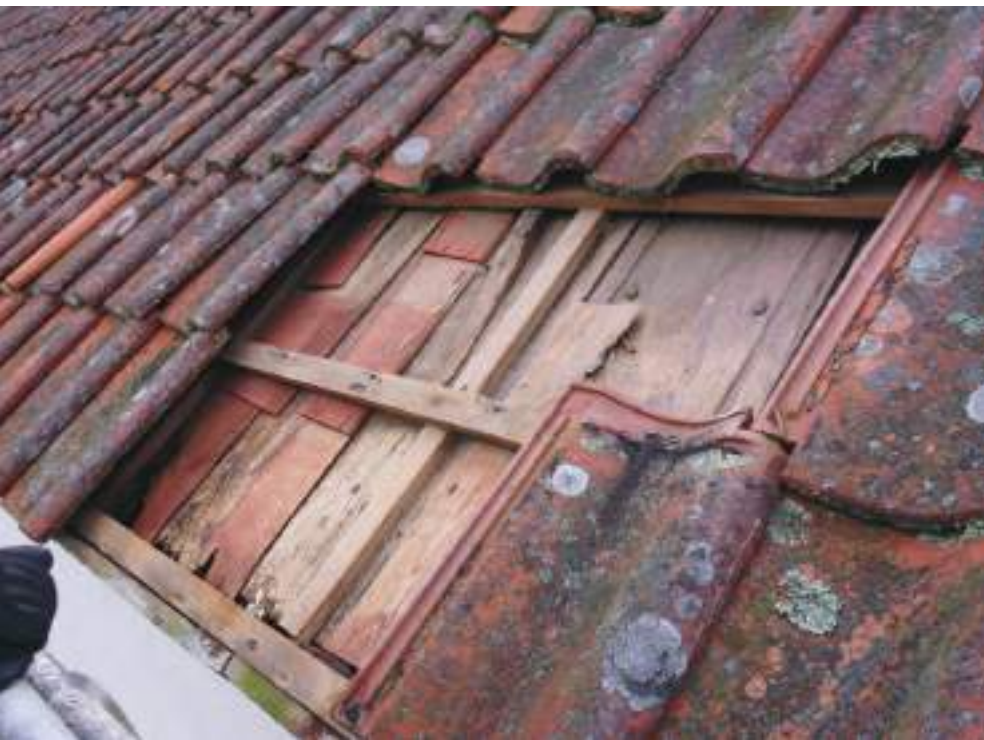
Puutarhan puoleisen kaakkoislapteen lahovaurio ulottuu alempaan lautakerrokseen asti.

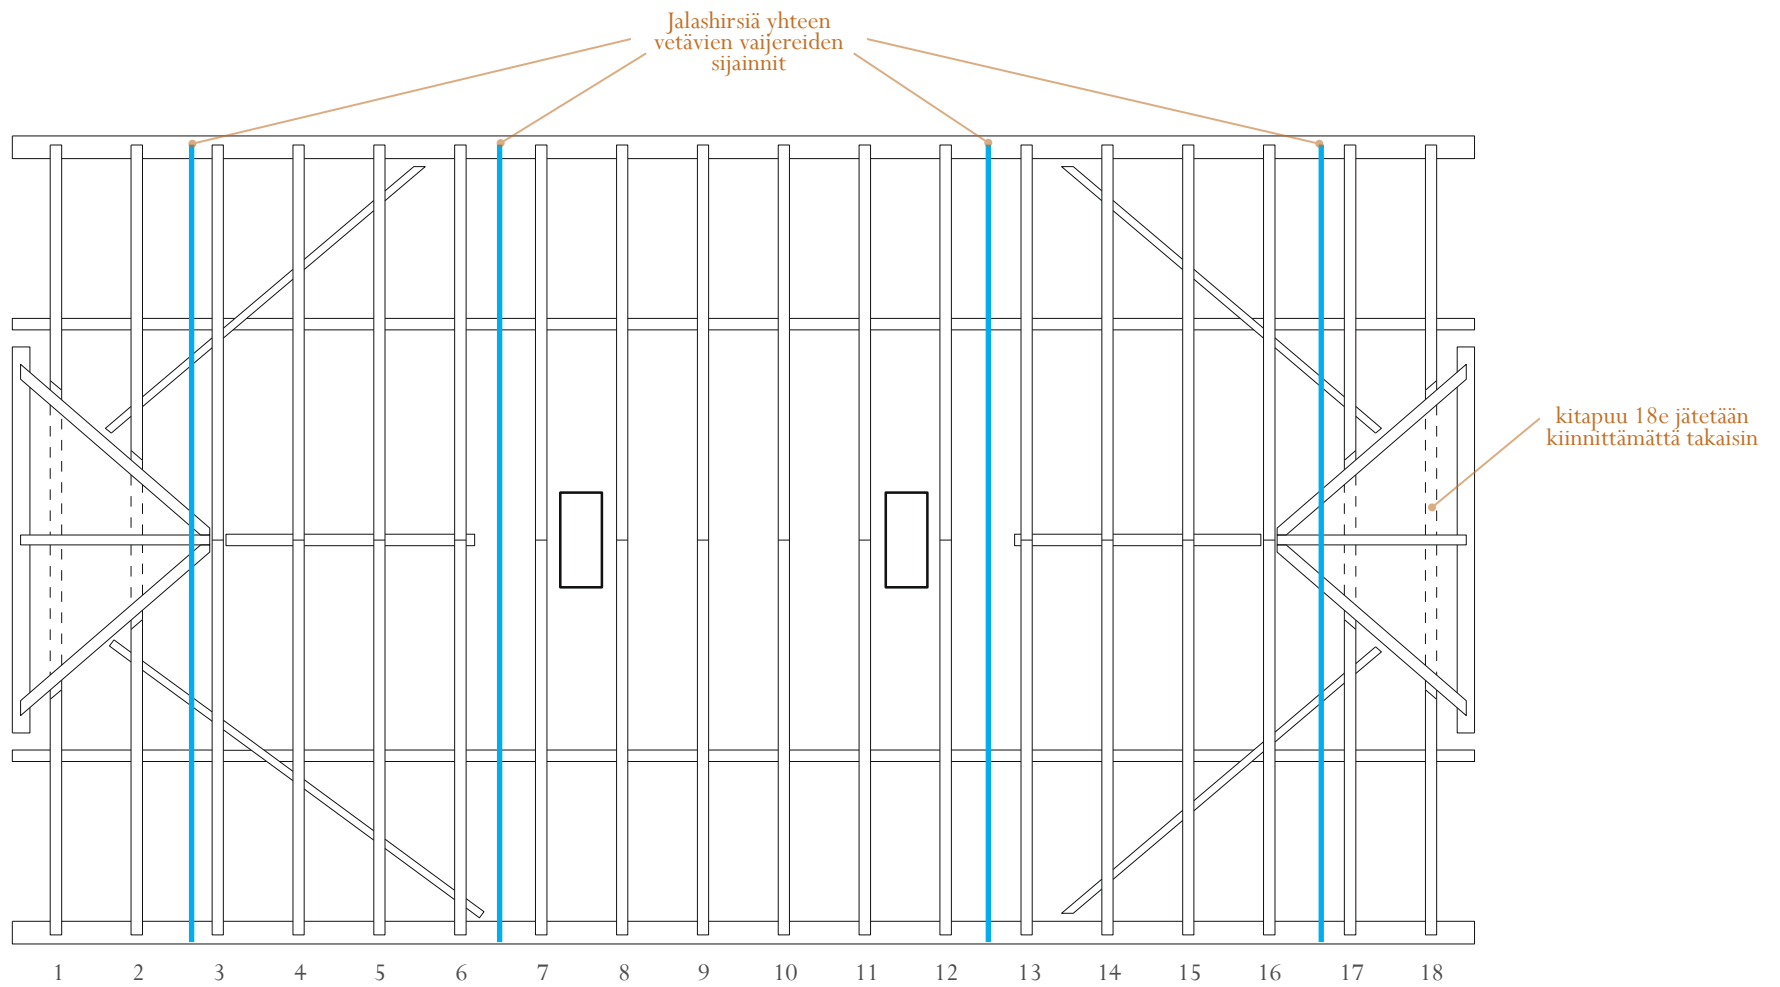
Kantavan kattorakenteen restauroinnin nykytilanteen säilyttävä vaihtoehto (A) 1:100.

Nykytilanteen säilyttävä vaihtoehto pohjautuu kattorakenteen etenevän mekaanisen vaurioitumisen pysäyttämiseen nykytilanteeseensa. Tekninen ratkaisu perustuu jalasparrujen ympäri asennettaviin pantoihin ja niiden välille vedettäviin vaijereihin neljään kohtaan ullakkoa, kaksi vaijeria kummankin jalasparrun jatkoksen kohdalle.

Tämän vaihtoehdon antikvaarisen korjausperiaatteen nojalla rakenteen ongelmallisesta toiminnasta johtuvat vauriot säilytetään ja pidetään näkyvillä. Pitkän ajan kuluessa auenneet liitokset ja katkenneet tapit siis säilytetään nykytilassaan. Rakenteellinen ratkaisu perustuu uuteen rakenneosaan, joka erottuu modernina täydennyksenä ja on poistettavissa. Näin ollen rakenteen restaurointiin voidaan haluttaessa palata, restaurointi-ideologioiden muuttuessa, ottaen lähtökohdaksi vuoden 2017 tilanne.

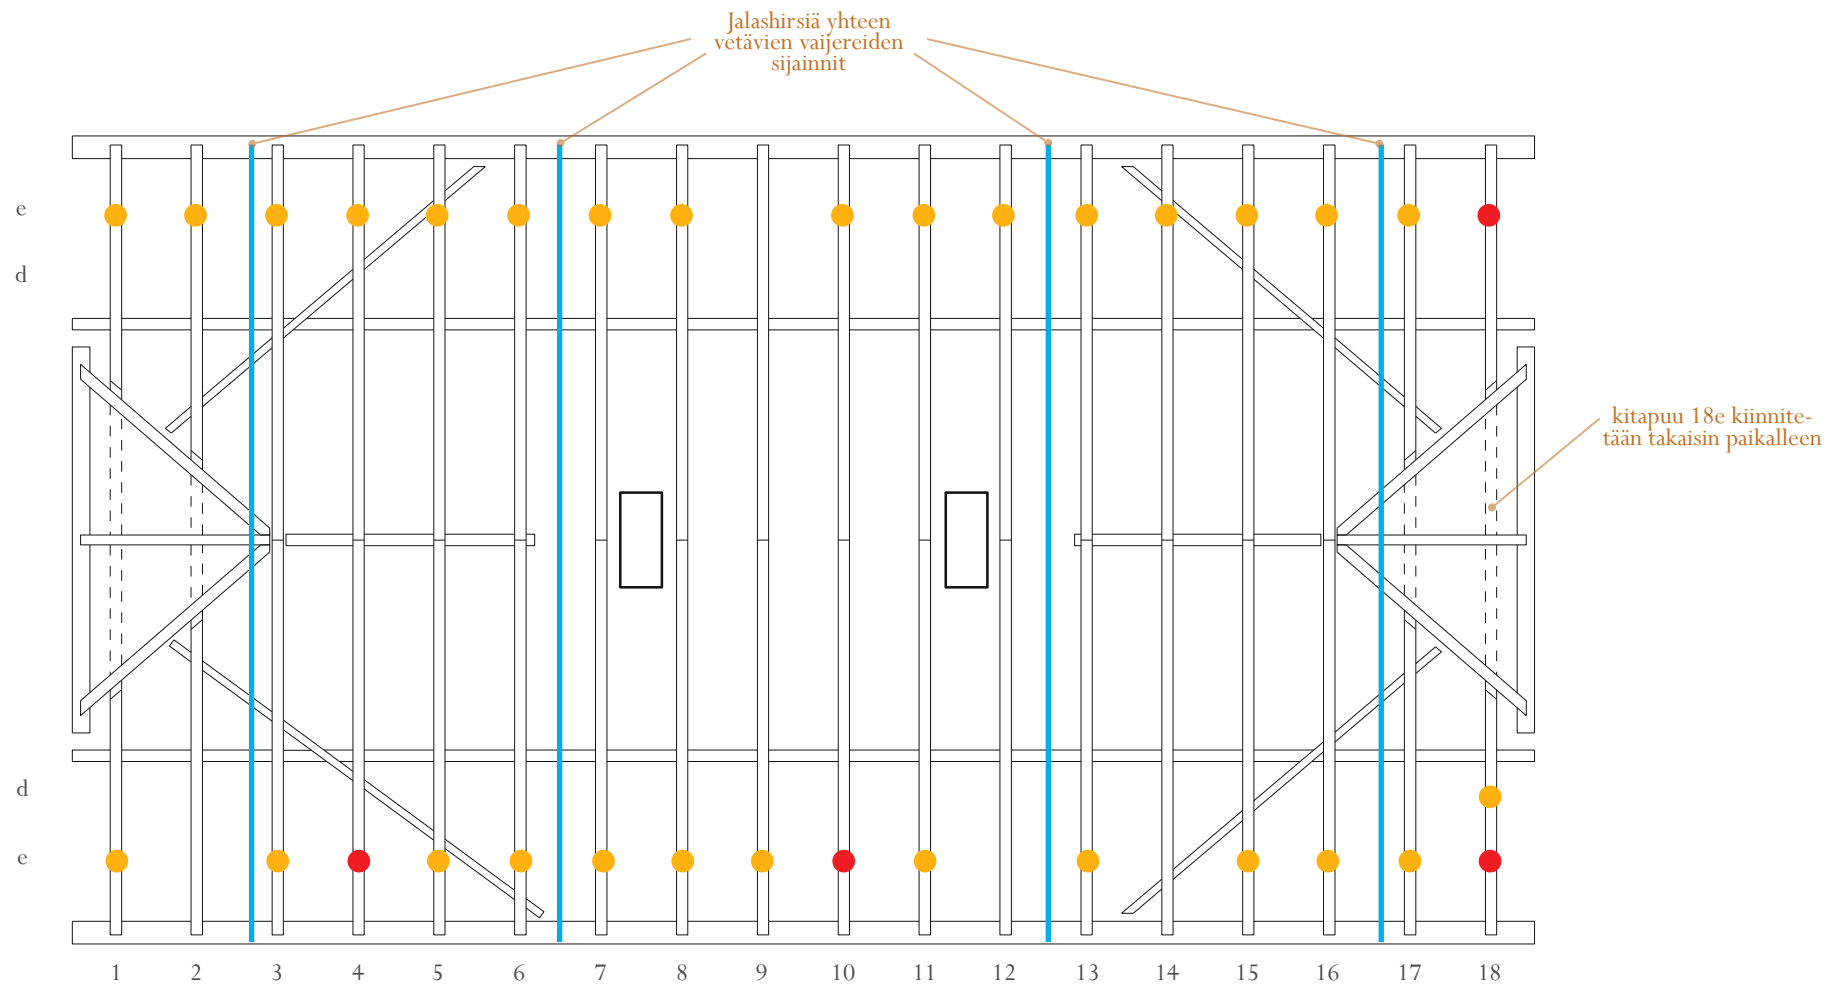
Kantavan kattorakenteen restauroinnin palauttava vaihtoehto (B) 1:100.

Palauttava vaihtoehto perustuu kattorakenteen mekaanisten vaurioiden korjaamiseen ja rakenteen palauttamiseen oletettuun alkuperäiseen tilaan. Jalasparrujen ympäri asennetaan pannat vaihtoehto A:n tapaan. Pantoihin asennetaan vaijerit joiden keskelle tulee kiristämisen mahdollistava vanttiruuvi. Jalasparrut vedetään vähitellen kiristämällä takaisin alkuperäisille paikoilleen, ja tämän jälkeen auenneet liitokset korjataan kiilalla ne tiukoiksi ja asentamalla alkuperäiset tapit paikalleen ja korvaamalla katkenneet tai vaurioituneet tapit uusilla. Lopuksi vaijeri poistetaan.

- + Rakenteen alkuperäinen toimintaperiaate säilyy
- + Restauroinnissa käytetään alkuperäisen kaltaista tekniikkaa ja rakennusaineita
- + Rakenteeseen ei tule täydennyksiä (lukuun ottamatta uusia puutappeja)
- Rakenteen ongelma ei poistu, ja nyt korjatut liitokset tulevat jälleen aukeamaan pitkän ajan kuluessa (alimpiin kitapuihin kohdistuva liika veto, tämän kannalta puutteelliset liitokset sekä näistä johtuva liitosten aukeaminen) ei noudata alussa mainittua elinkaariperiaatetta
- Rakenteeseen 250–300 vuoden aikana kertynyt historiallinen informaatio sen toiminnasta ja ongelmista katoaa rakenteeseen kajottaessa
- Sivumuurien kallistuminen jatkuu ja jos tätä korjaustapaa noudatetaan myös tulevaisuudessa, niin lopulta muurit kaatuvat.
