RUOTSIN SUURVALTA-AJAN VESIKATTORAKENTEET SUOMESSA

MARKO HUTTUNEN, LAURA EERIKÄINEN, LAURA LAINE, PAULIINA SAARINEN & PANU SAVOLAINEN

Senaatti-kiinteistöt, Helsinki 2018

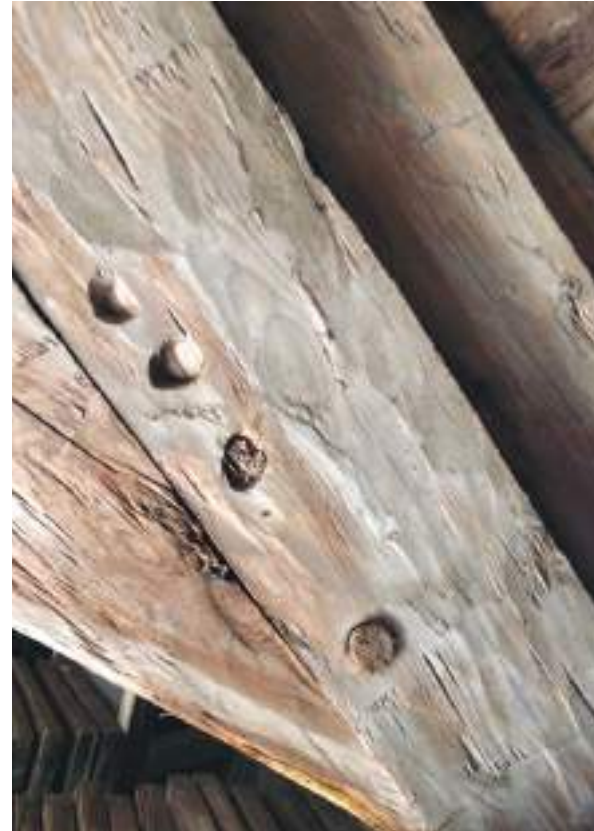
Uloimmassa pukissa MF (I) näkyy pönkän liitoksen yläpuolella kaksi kuoppaa. Kuopat saattavat olla porausta varten veistettyjä alkukuoppia, jotka ovatkin osuneet väärään kohtaan.

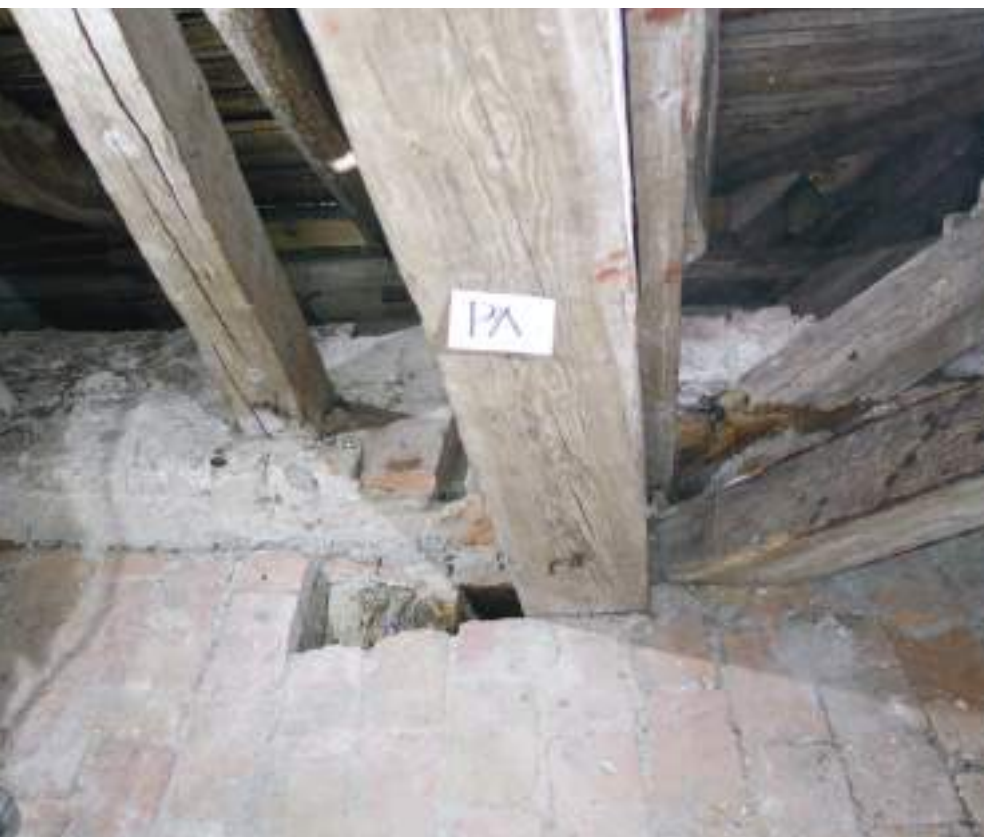
Kuva päätypukista PA ennen rakenteen avausta. Pukin jalan kohdalla oli vanha vesivaurio jonka takia puuosat sekä tiilimuuraus olivat vaurioituneet.

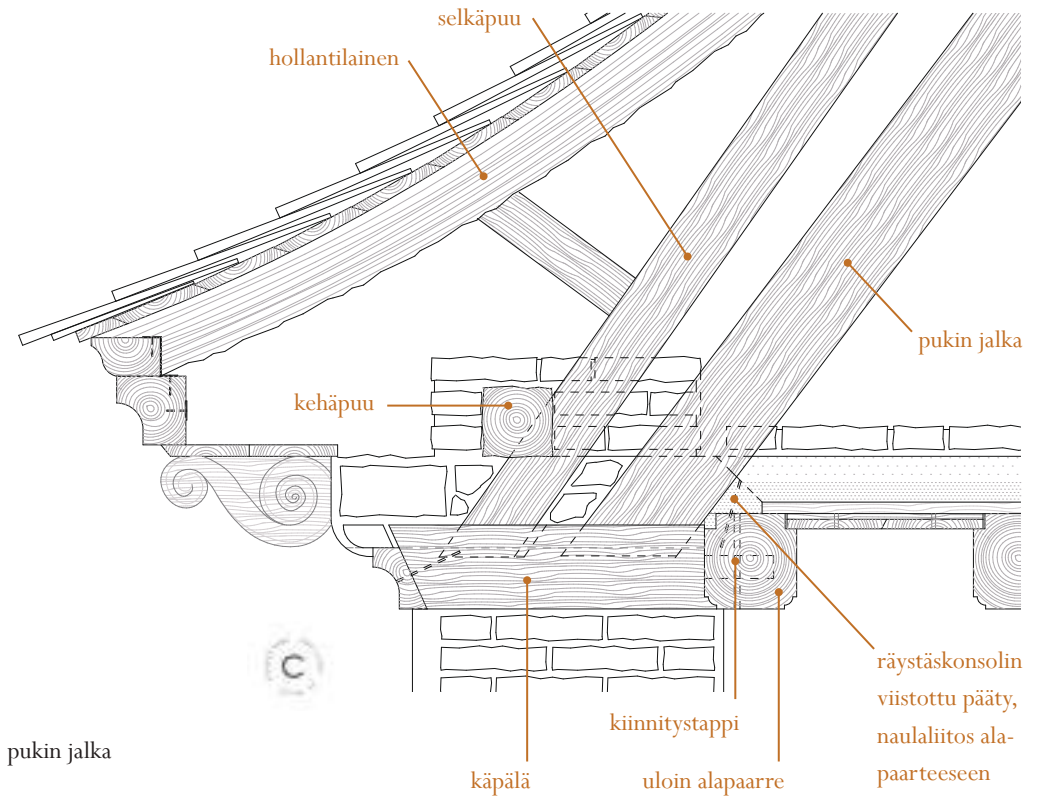
Päädyn avauksessa näkyy oikealla alapaarre ja sen tappiliitos kápälään, kohta havainnoitiin myös alakerrasta kosteusvauriokohdasta. Vasemmalla puolella näkyy räystäskonsolin viistottu ja alapaarteeseen naulattu pää. Oikealla pukin PA jalka.

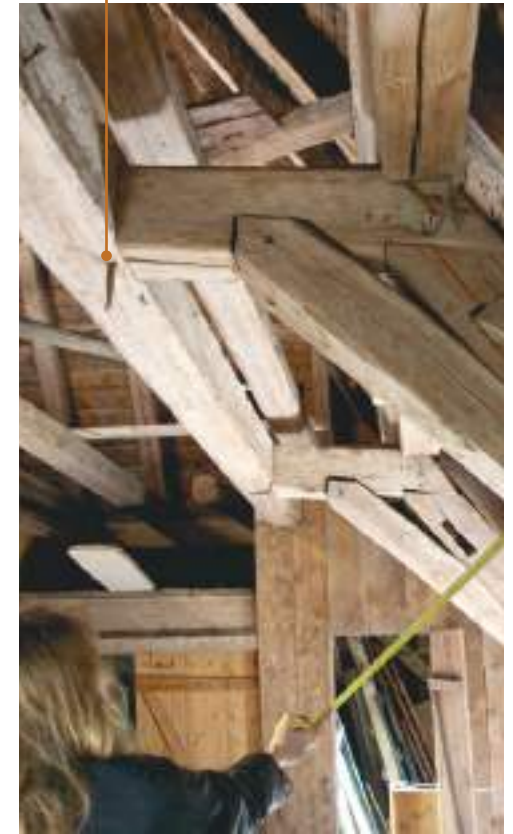
Porrashuoneeseen liittyvä varastotila avauksen alla. Seinän vieressä näkyy alapaarteen käpälän liitoksen tappi.

Rakennetta tutkittiin kosteusvaurioituneesta kohdasta, josta oli mahdollista kurkistaa muurin sisään.

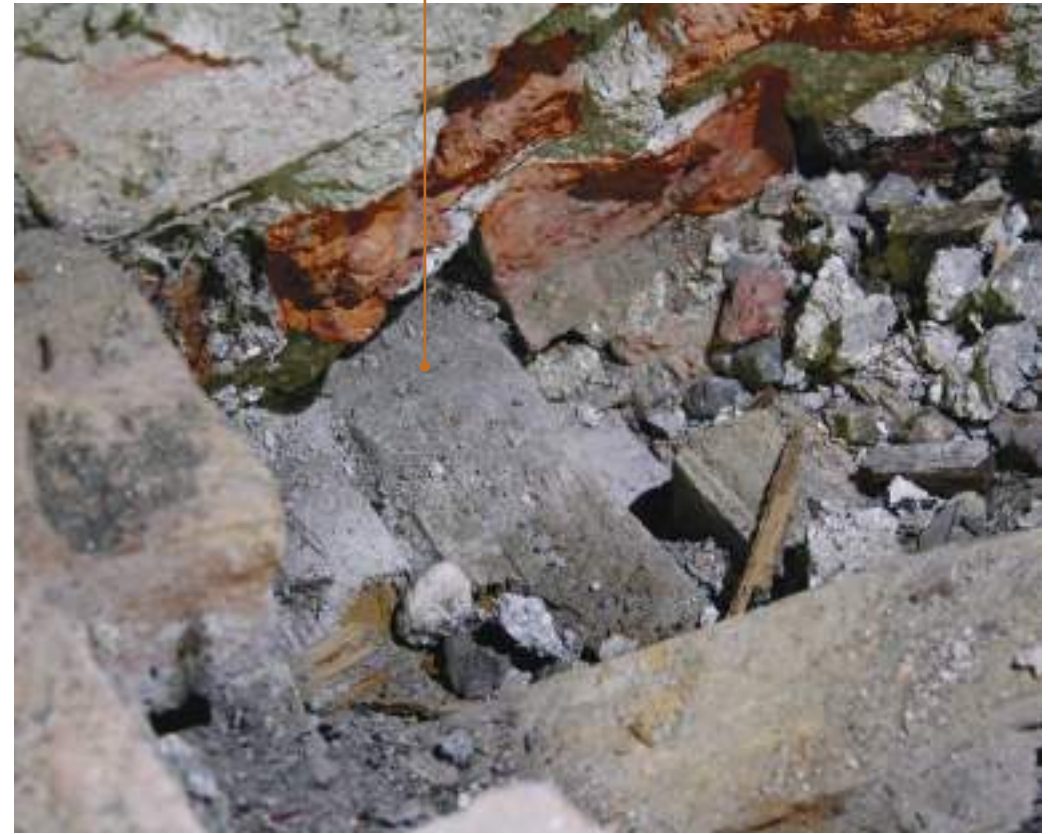
Lounasjulkisivun tutkimuskohta oli jo valmiiksi vaurioituneessa kohdassa.

Lounaisjulkisivun avauksessa näkyy muurista kohtisuoraan tuleva alapaarre yläreunan kolouksineen.

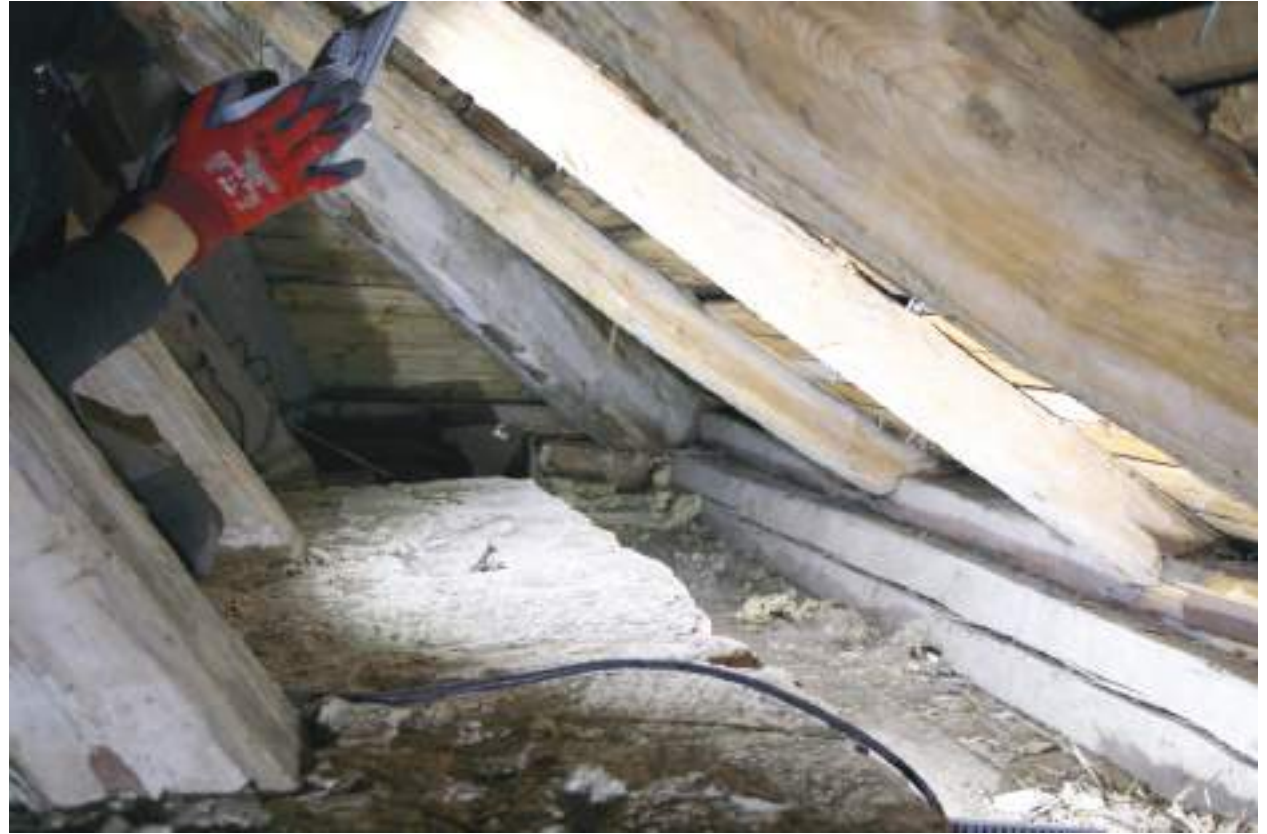
Osa jäleistä kaarevista hollantilaisista on korvattu kapeammalla puutavaralla. Luonnonväärit eli luonnollisesti kaareutuvasta puusta valmistetut hollantilaiset lepäävät massiivisen 7" x 7" räystääshirren päällä loveutuen koururäystääseen.

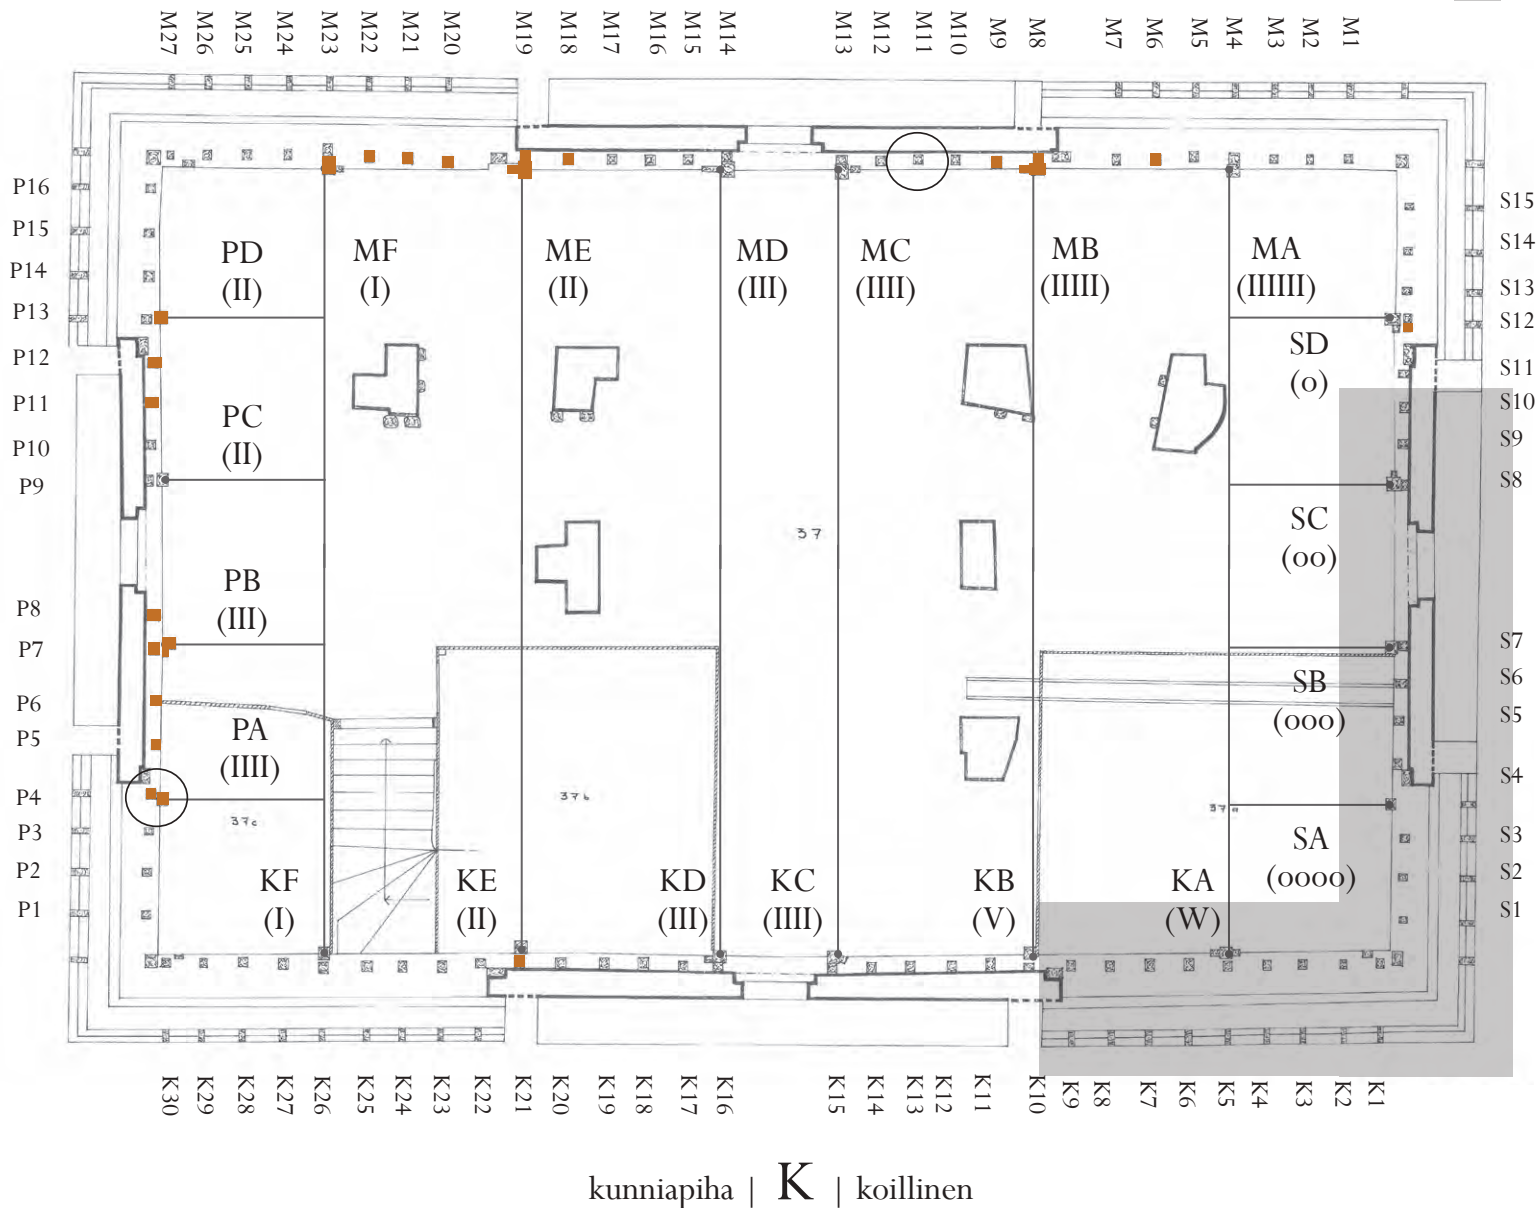
Näkyvä lahovaurio
Alue, jota ei tutkittu

Katselmuksesta selvisi, että eniten lahovaurioita esiintyy kattorakenteen ja muurin liitoksissa. Tämän lisäksi myös vesikaton aukotusten ympärillä näkyi vanhoja vuotokohtia. Rakenteen yläosassa havaittiin lahovaurio vain yhdessä kohdassa. Meren puolella lahovaurioiden määrä on suurempi, ja muutoin lahovaurioita esiintyy enemmän pukeissa ja kattotuoleissa vesikaton aukotusten läheisyydessä. Tiilimuurista nousevissa rakenteissa näkyi myös vanhoja korjausjälkiä.

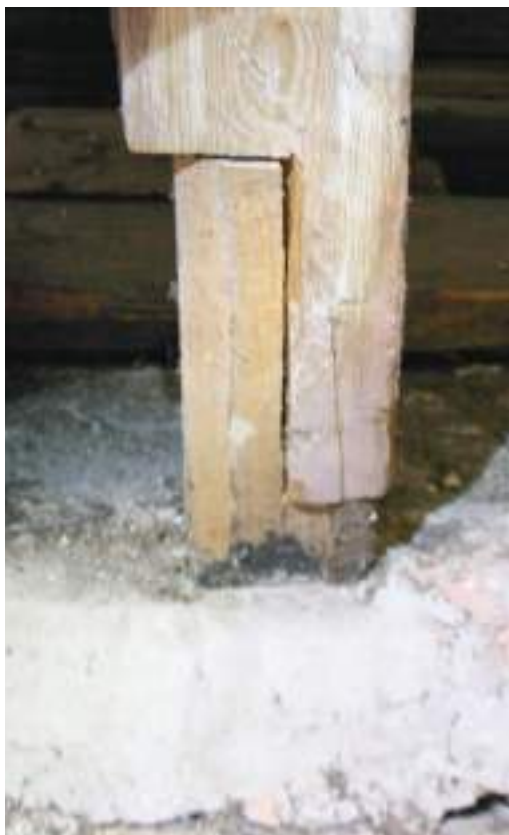
Selkäpuun vanha korjaus.

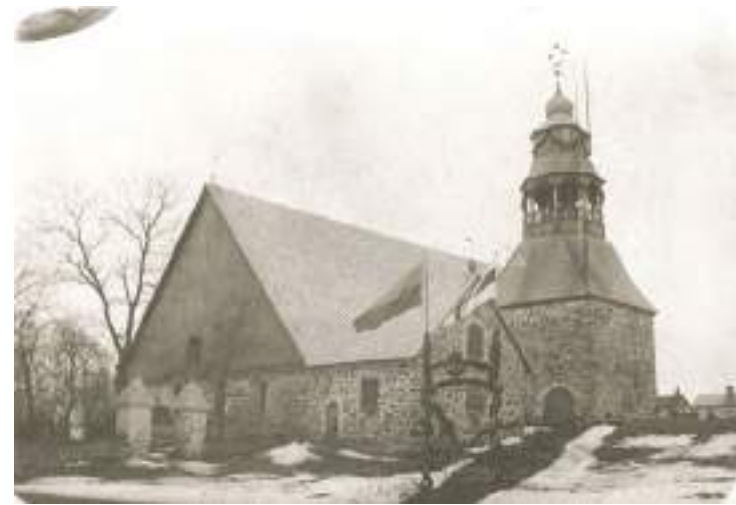
*Uudenkaupungin vanha kirkko vuonna 1917, Uudenkaupungin museo.
Kuva: Uudenkaupungin museon valokuvakokoelma.*

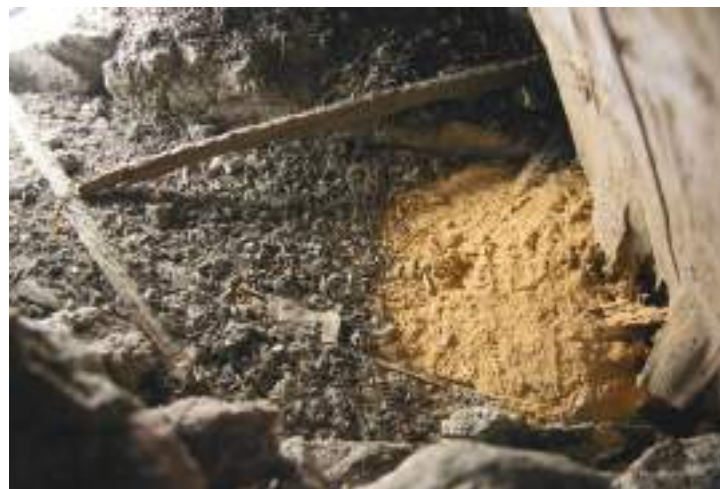
Vaurioita on syntynyt rakenteisiin laajalti. Hyönteiset ovat tuhonneet etenkin itäpäädyn kattotuolien 1–7 puuta räystäään läheisyydessä. Myös osa kitapuista on kärsinyt merkittäviä hyönteisvaurioita jopa metrin matkalta. Linnut ovat päässeet pesimään kattorakenteisiin ja kuolleita lintuja on ullakolla paljon. Liitoksissa on jonkin verran kiertymiä ja tappien katkeamisia, mutta rakenteen kokonaistoiminnan kannalta välittömiä korjaustarpeita ei näyttäisi olevan. Vettä ei näytä päässeen rakenteisiin muualta kuin hormien ja katon liitoskohdista.

Hyönteisten tekemää tuhoa Askaisten kirkon kattorakenteissa.

Näkyvissä olleet jo tehdyt korjaukset olivat lähinnä hajonneiden tappien vaihtamisia uusiin tappeihin sekä liitosten tuke- mista laudoilla ja/tai nauloilla. Tätä silmämääräistä tarkastelua huomattavasti tarkempi vauriotarkastelu ja -kartoitus, rakenneosien luettelointi sekä rakenteissa mahdollisesti tapahtuvien muutosten seuranta on suositeltavaa.

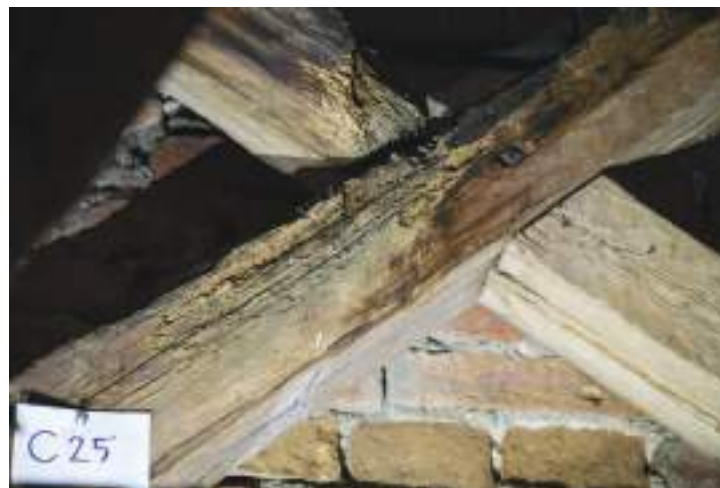
Lahovaurio.
