Bief de Montambert : analyse de mécanismes de rupture de digues dans les argiles à silex du bassin parisien

Montambert channel: failure mechanisms of embankment structure in flint clay of Parisian Basin

S. Mével¹, T. Noblet², R. Clavel³

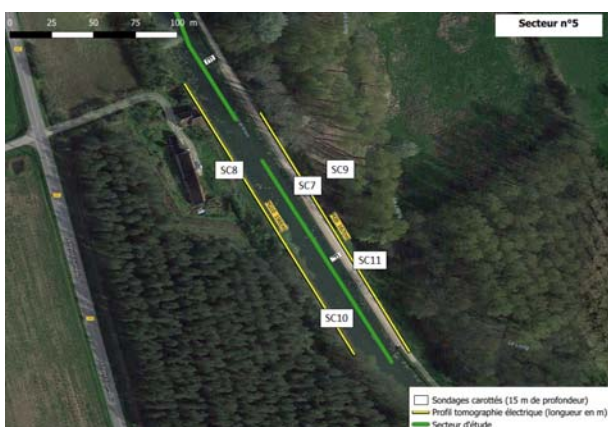
FIGURE 8 : PLAN DE LOCALISATION DES RECONNAISSANCES, ZONE DES FOURNEAUX

Dans cette zone, 2 profils de tomographie de résistivité électrique et 5 sondages carottés sont réalisés. Le plan en est donné sur la Figure 8.
