ΕΘΝΙΚΟ ΜΕΤΣΟΒΙΟ ΠΟΛΥΤΕΧΝΕΙΟ
ΣΧΟΛΗ ΑΡΧΙΤΕΚΤΟΝΩΝ
ΕΡΓΑΣΤΗΡΙΟ ΤΕΧΝΙΚΩΝ ΥΛΙΚΩΝ
ΔΙΕΥΘΥΝΤΗΣ: ΚΑΘΗΓΗΤΗΣ ΑΙΜ. Γ. ΚΟΡΩΝΑΙΟΣ

ΗΡΑΚΛΗΣ ΤΟΥ FARNESE

ΑΘΗΝΑ 2005

Ερευνητικό έργο: Τεκμηρίωση της συντήρησης γύψινων αντιγράφων των γλυπτών Ηρακλής του Farnese, Φλώρα του Farnese και Νίκης της Σαμοθράκης

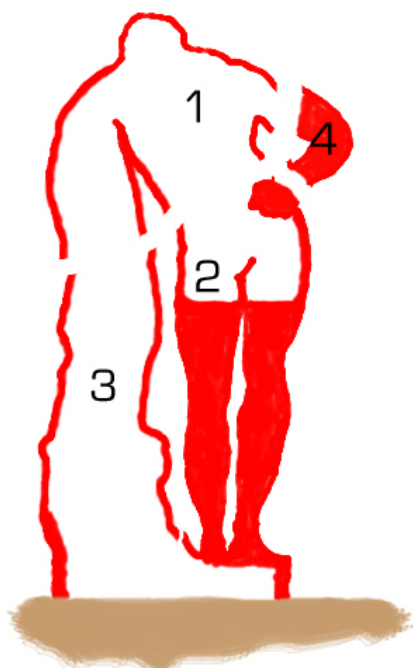
Εικόνα 2.3: Ενδεικτική τομή των φάσεων κατασκευής του γύψινου αντιγράφου

Ιδιαίτερο πρόβλημα παρουσιάζονταν σε ασυνέχειες του υλικού, οι οποίες βρίσκονταν σε επιφάνειες μεταξύ των διαφόρων φάσεων του έργου. Εκτιμήθηκε ότι λόγω της φθοράς του σκελετού και των υλικών του, ήταν βέβαιη η αστοχία του έργου στα σημεία αυτά με την παραμικρή μετακίνησή του.

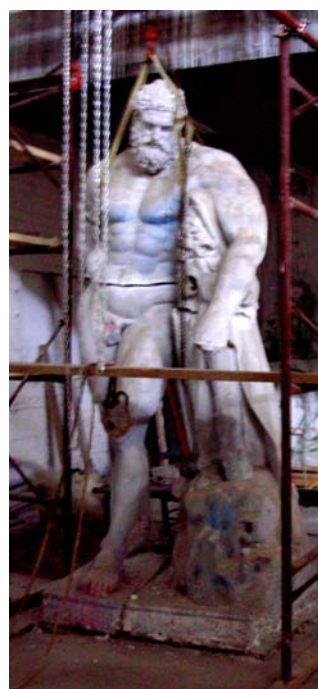
Εικόνα 2.4: Διαχωρισμός των φάσεων του αντιγράφου

Τα τμήματα του εσωτερικού σκελετού όπως το ξύλο και τα μεταλλικά ελάσματα, είχαν υποστεί σημαντικές φθορές λόγω του μεγάλου χρόνου παραμονής σε υγρό περιβάλλον. Έτσι τα μεταλλικά ελάσματα είχαν υποστεί διάβρωση ενώ το ξύλο έχει αποσυντεθεί κατά το μεγαλύτερο μέρος του.

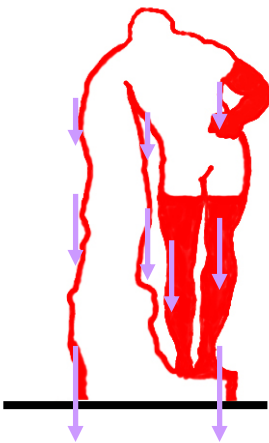
Στην αρχική κατάσταση (Λεβητοστάσιο Πολυτεχνειούπολης 2004), η γύψος καταπονείται κυρίως σε θλίψη ενώ κατά την μεταφορά του αντιγράφου στην οριστική του θέση (Ιστορική Πρυτανεία) η γύψος υπάρχει η πιθανότητα να καταπονηθεί σε εφελκυσμό αλλά και σε κρούση.

Εικόνα 2.5: Ποιοτική απεικόνιση των στατικών φορτίσεων του κελύφους λόγω ιδίων βαρών

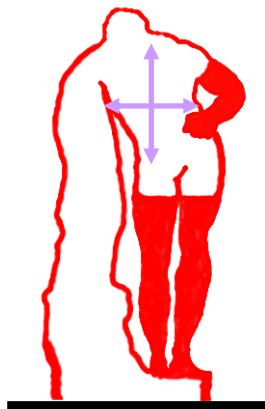
Εικόνα 2.6: Ποιοτική απεικόνιση δυναμικών φορτίσεων λόγω σεισμού

Λόγω της υπάρχουσας κατάστασης όταν το άγαλμα βρίσκεται σε κατακόρυφη θέση συμπεραίνουμε ότι το γλυπτό είναι τουλάχιστον σε οριακή ευστάθεια. Είναι βέβαιο ότι το γλυπτό έχει υποστεί στατικές αλλά και δυναμικές φορτίσεις (μεταφορές, σεισμοί). Όμως το γλυπτό έχει καταπονηθεί σε αυτές τις φορτίσεις όταν η γύψος δεν είχε υποστεί την γήρανση που έχει υποστεί έως σήμερα. Λόγω της φθοράς που έχει υποστεί η γύψος και λόγω του ότι δεν υπάρχει ασφαλής σκελετός στο εσωτερικό

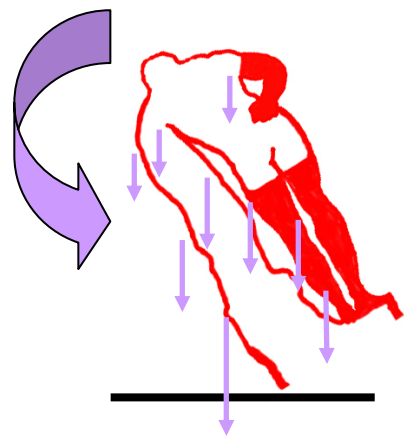
Εικόνα 2.7: Ποιοτική απεικόνιση ενδεχόμενων στατικών, δυναμικών, κρουστικών φορτίσεων λόγω μεταφοράς

της κατασκευής διαπιστώνεται ότι το αντίγραφο είναι μεν ασφαλές στην υπάρχουσα θέση φύλαξης αλλά δεν είναι ασφαλής η μεταφορά του και η διατήρησή του στο βάθος του χρόνου.

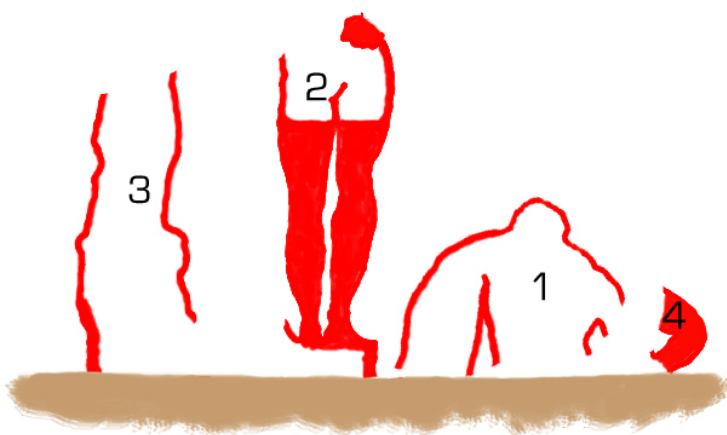
Εικόνα 3.2: Ενδεικτική εικόνα της αποκόλλησης των φάσεων κατασκευής

Η αποσυναρμολόγηση του αντιγράφου έγινε αφού είχαν εντοπιστεί οι ενώσεις των φάσεων κατασκευής. Οι ενώσεις αποκαλύφθηκαν και το έργο αποσυναρμολογήθηκε στις φάσεις στις οποίες κατασκευάστηκε.

Για να αποκολληθεί το άνω μέρος του γλυπτού (Φάση 1) ο κορμός ανυψώθηκε από τα συστήματα τροχαλιών και ακολούθως μετακινήθηκε οριζόντια με φορείο. Με την βοήθεια των συστημάτων ανύψωσης κατασκευάστηκε γύψινο εκμαγείο του αποτυπώματος του κάτω μέρους της Φάσης 1 έτσι ώστε το εκμαγείο να γίνει οδηγός συγκολλήσεως στις Φάσεις 2 και 3. Η εργασία αυτή έγινε έτσι ώστε να είναι ακριβής η συγκόλληση των Φάσεων 2 και 3 κατά την αποκατάστασή τους.

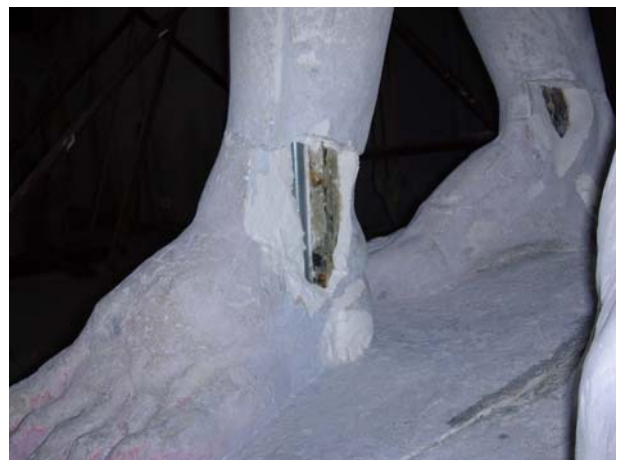
Εικόνα 3.11: Τομές στους αστραγάλους στις οποίες εμφανίζονται οι οπλισμοί των ποδιών

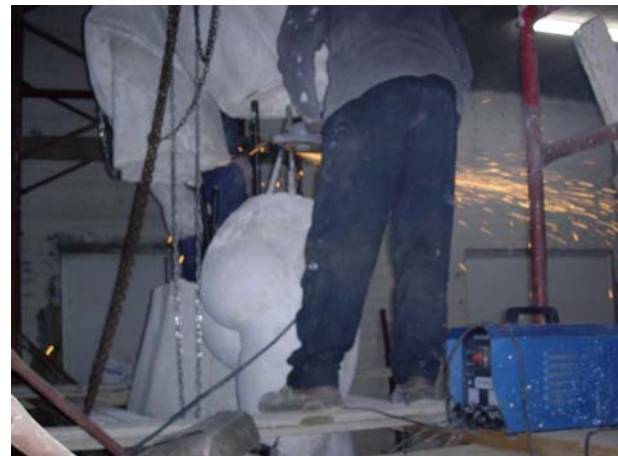
Εικόνα 3.17: Τροποποίηση των αναμονών του σπλισμού κατά την συγκόλληση του κορμού

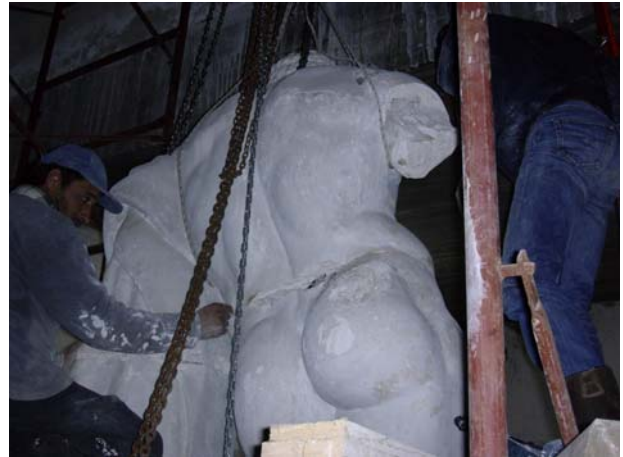
Εικόνα 3.19: Συγκόλληση του κορμού (Φάση 1) με το κάτω μέρος του έργου (Φάσεις 2, 3)

Κατά το πέρας των εργασιών αποκατάστασης του κελύφους και μόλις συγκολλήθηκε ο κορμός του έργου (Φάση 1) με το κάτω μέρος του έργου (Φάσεις 2, 3), χυτεύτηκε γύψος από οπή στο άνω μέρος του κελύφους. Η γύψος χυτεύτηκε με τέτοιο τρόπο ώστε να δημιουργηθούν ζώνες στα σημεία αποκόλλησης των φάσεων του έργου. Οι ζώνες αυτές ενοποίησαν τις φάσεις της κατασκευής, το κέλυφος και τον σκελετό του έργου.

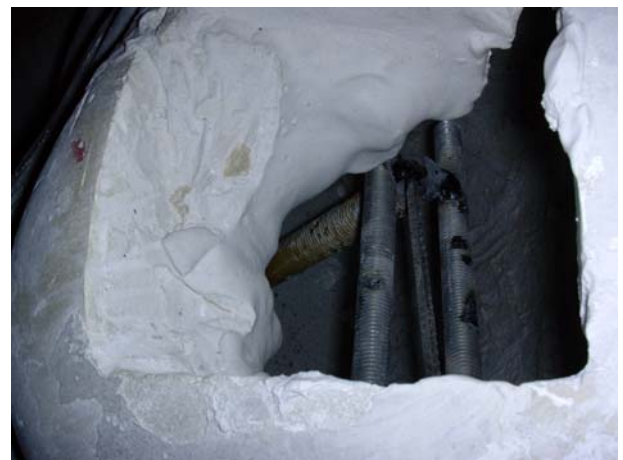
Εικόνα 3.21: Μέρος του σκελετού, όπως αυτό είναι ορατό από την οπή συμπλήρωσης ζώνης γύψου

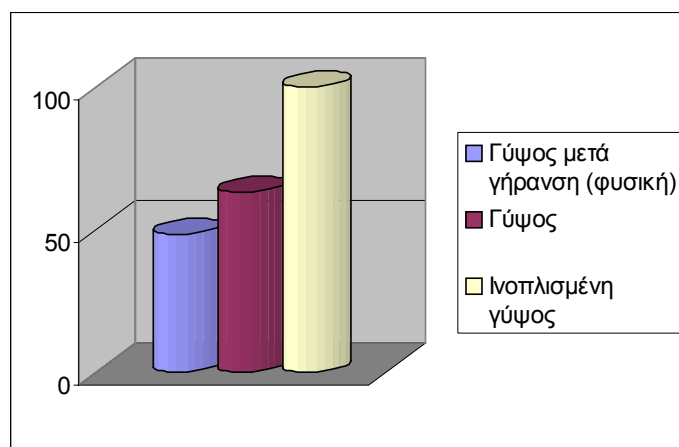
Σύμφωνα με ερευνητικό έργο που εκπονήθηκε στο Εργαστήριο Τεχνικών Υλικών του Ε.Μ.Π. σε κατάλληλα δοκίμια από το εσωτερικό του έργου, παρουσιάζονται ενδεικτικά ορισμένες μηχανικές αντοχές της γύψου που έχει υποστεί φυσική γήρανση και των υλικών συντήρησης του κελύφους του έργου.

Εικόνα 3.23: Αντοχή σε εφελκυσμό γύψου μετά από γήρανση και των νέων συμπληρωμάτων γύψου (συγκριτικό αποτέλεσμα %)

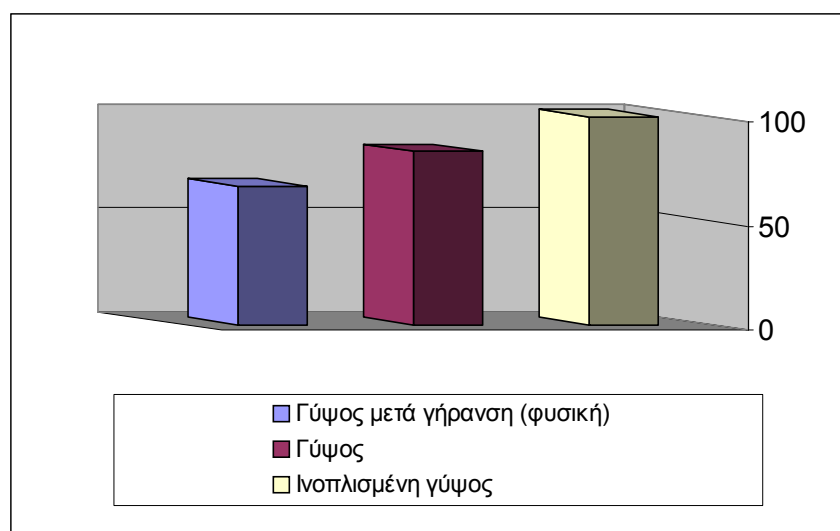
Εικόνα 3.24: Αντοχή σε κρούση γύψου μετά από γήρανση και των νέων συμπληρωμάτων γύψου (συγκριτικό αποτέλεσμα %)

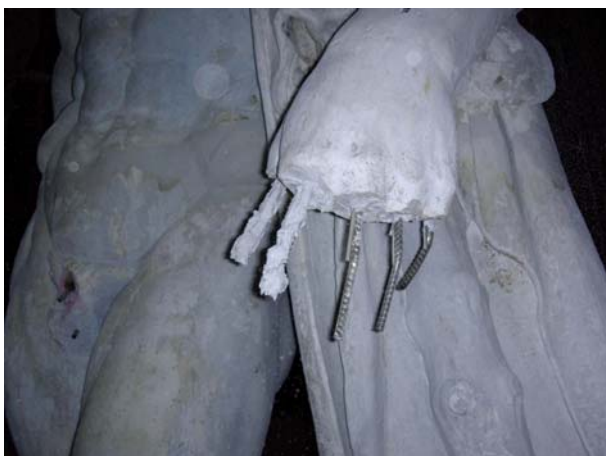
Εικόνα 3.29: Σκελετός για την στερέωση της καλλιτεχνικής συμπλήρωσης του αριστερού χεριού

Εκτός αυτού εντοπίστηκαν από την βιβλιογραφία εικόνες του πρωτοτύπου έργου που βρίσκεται στο Αρχαιολογικό Μουσείο της Νάπολη. Με οδηγούς τις εικόνες της βιβλιογραφίας κατασκευάστηκαν μέρη του αγάλματος που είχαν καταστραφεί, όπως τα δάχτυλα του αριστερού χεριού, δάχτυλα του ποδιού και μέρη από το υπογάστριο.
