ΘΕΡΜΙΚΗ ΣΥΜΠΕΡΙΦΟΡΑ ΚΤΗΡΙΩΝ ΣΤΟ ΤΕΧΝΟΛΟΓΙΚΟ ΠΟΛΙΤΙΣΤΙΚΟ ΠΑΡΚΟ ΛΑΥΡΙΟΥ

Δημοσιεύσεις Εργαστηρίου Τεχνικών Υλικών
Τεύχος 4

Διερεύνηση της θερμικής συμπεριφοράς κτηρίων στο Τεχνολογικό Πολιτιστικό Πάρκο Λαυρίου
Περίοδος εκτέλεσης: 2002-2003
Επιστημονικός υπεύθυνος: Καθ. Αιμ. Κορωνάιος
Κύριος ερευνητής: Γ.-Φοίβος Σαργέντης Υπ. Δρ.

Αθήνα, Οκτώβριος 2003

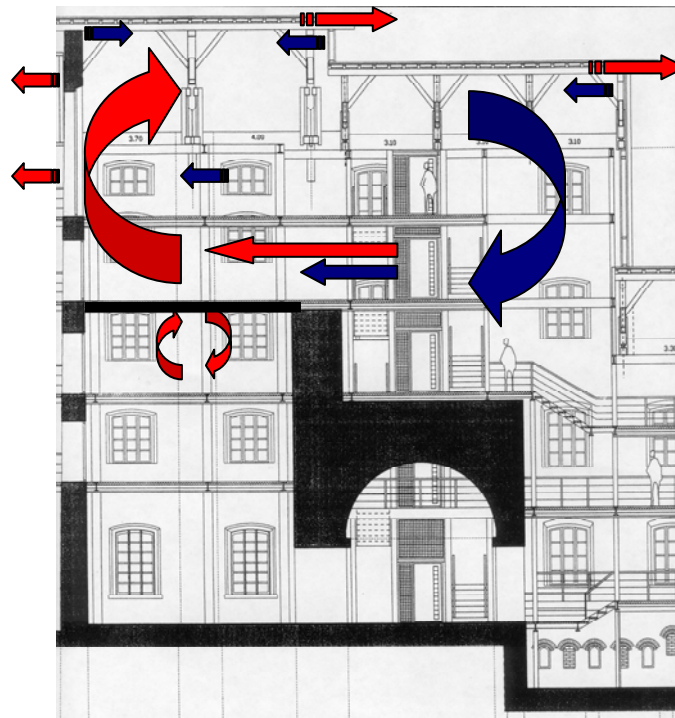
Εικόνα 3.10: Μεταφορά θερμότητας στο κτήριο-περιβάλλον

Όπως προκύπτει από την θερμογραφία στο εσωτερικό του κτηρίου, στον αρμό του κουφώματος αναπτύσσονται πολύ χαμηλές θερμοκρασίες (σε ορισμένα σημεία σχεδόν όσο η θερμοκρασία περιβάλλοντος 14 °C)

Με τις παρατηρήσεις αυτές η μεταφορά θερμότητας στο κτήριο σε συνδυασμό με τον περιβάλλοντα χώρο δίδεται σχηματικά ως εξής:

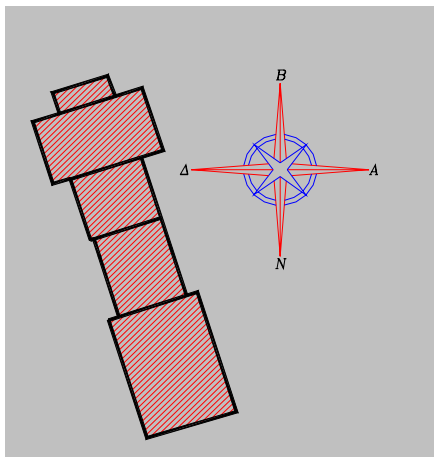
Εικόνα 4.2: Προσανατολισμός του «Ξυλουργείου»

Εξετάζοντάς το κτήριο «Ξυλουργείο» σε οριζοντιογραφία, διαπιστώνεται ότι η κάτοψή του δεν αξιοποιεί την ορθή εκμετάλλευση της προσπίπτουσας ηλιακής ακτινοβολίας. Το κέλυφος που αξιοποιεί καλύτερα την ηλιακή ακτινοβολία είναι το κέλυφος «Γ» που βρίσκεται δεξιά στην Εικόνα 4.1, ενώ το κέλυφος που δεν αξιοποιεί πλήρως την ηλιακή ακτινοβολία είναι το κέλυφος «Α» που βρίσκεται αριστερά στην Εικόνα 4.1.

Όμως επειδή το κτήριο, αναπτύσσεται καθ' ύψος προς βοράν και έχει πολλά ανοίγματα στις νότιες όψεις του, εκμεταλλεύεται μορφολογικά την ηλιακή ακτινοβολία. Παρατηρείται όμως ότι τα υλικά της καθ' ύψος ανάπτυξης (ξύλινες όψεις) δεν αποθηκεύουν ενέργεια και δεν βοηθούν στην πλήρη θερμική εκμετάλλευση της ηλιακής ακτινοβολίας

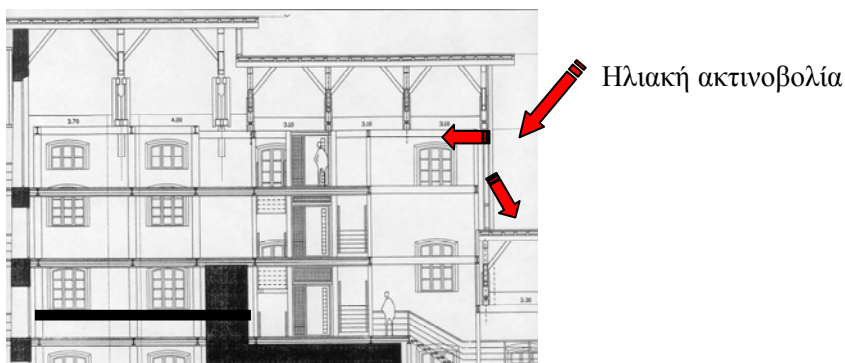
Εικόνα 4.5: Διάχυση (μεταβίβαση) της θερμότητας στο εσωτερικό από την νότια όψη του κτηρίου

Οι ξύλινες όψεις παρά ταύτα βοηθούν την άμεση θερμική υποστήριξη του κτηρίου ημέρες με ηλιακή ακτινοβολία αφού επιτρέπουν στην επί πλέον θερμική ακτινοβολία να υποστηρίξει θερμικά το κτήριο. Σε αντίθεση με τους φυσικούς λίθους οι οποίοι θα προκαλούσαν διαφορά φάσης στην θερμική υποστήριξη του κτηρίου, οι ξύλινες όψεις διαχέουν άμεσα στο εσωτερικό ενδεχόμενα θερμικά οφέλη από την ηλιακή ακτινοβολία .
