ΕΚΤΙΜΗΣΗ ΤΗΣ ΣΥΜΠΕΡΙΦΟΡΑΣ ΤΗΣ ΠΛΑΚΑΣ ΕΠΙΚΑΛΥΨΕΩΣ ΤΩΝ ΠΛΑΤΕΙΩΝ ΚΕΝΤΡΟΥ ΤΗΣ ΠΟΛΥΤΕΧΝΕΙΟΥΠΟΛΗΣ ΖΩΓΡΑΦΟΥ ΕΝΑΝΤΙ ΤΟΥ ΚΑΤΑΚΡΗΜΝΙΖΟΜΕΝΟΥ ΝΕΡΟΥ

Δημοσιεύσεις Εργαστηρίου Τεχνικών Υλικών
Τεύχος 5

ΑΘΗΝΑ 2003

Εκτίμηση και μελέτη ομοιώματος, της συμπεριφοράς της πλάκας επικάλυψης των Πλατειών Κέντρου της Πολυτεχνειούπολης Ζωγράφου έναντι του κατακρημνιζόμενου νερού (ομβρίων) με την βοήθεια της θερμογραφίας

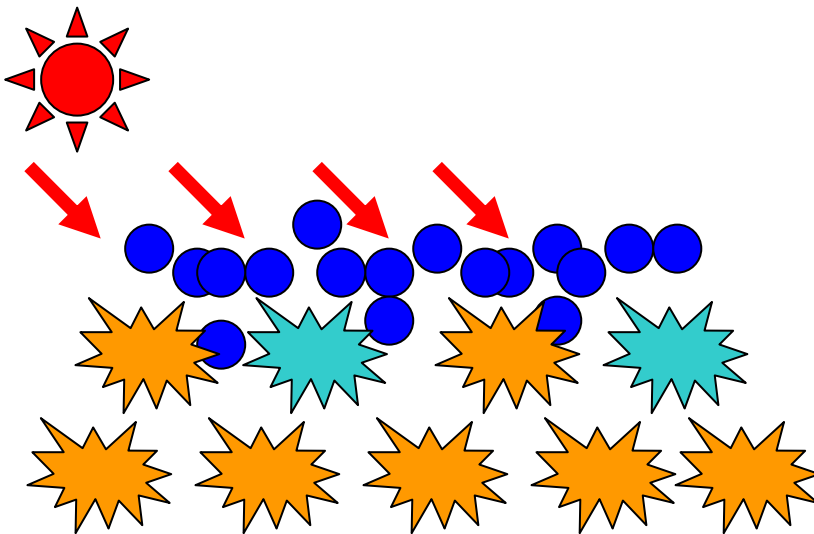
Εικόνα 4.13: Θερμική συμπεριφορά του υλικού (T 1-2) αμέσως μετά την βροχή

Δεν έχει κατακρατηθεί νερό στην επιφάνεια της κατασκευής για να προστατεύσει θερμικά το υλικό και η ηλιακή ακτινοβολία έχει αυξήσει την θερμοκρασία του υλικού.

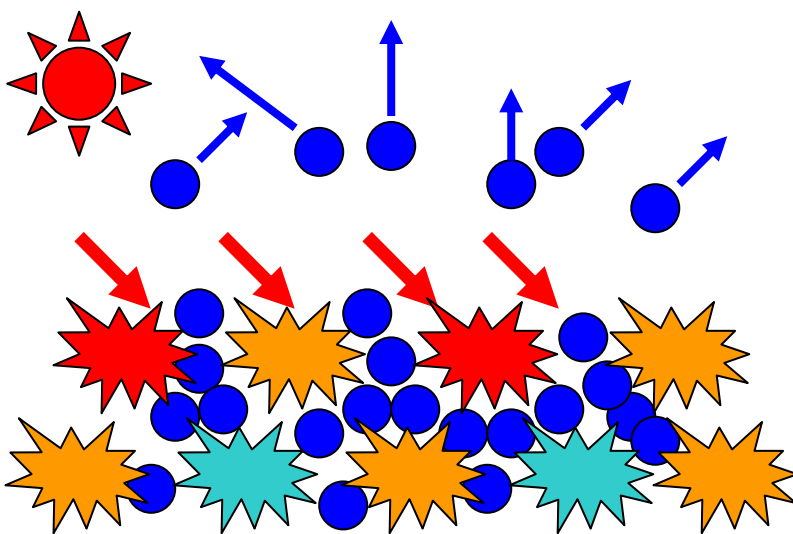
Το νερό έχει απορροφήσει περισσότερη θερμική ενέργεια από το υλικό (αφού έρχεται σε επαφή με μεγαλύτερο πάχος υλικού) και είναι εντονότερο το φαινόμενο της εξάτμισης.

Το νερό δεν έρχεται για μεγάλο χρονικό διάστημα σε επαφή με την επιφάνεια αλλά διηθείται μέσα στο υλικό χωρίς να απορροφά μεγάλο ποσό θερμότητας από την επιφάνεια του υλικού

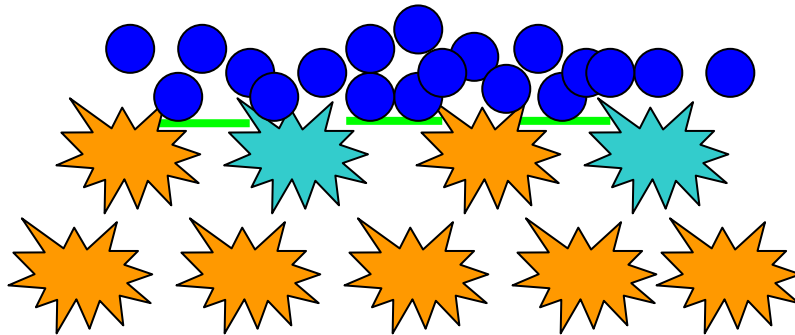
Εικόνα 4.17: Θερμική συμπεριφορά του υλικού (T 3) αμέσως μετά την βροχή

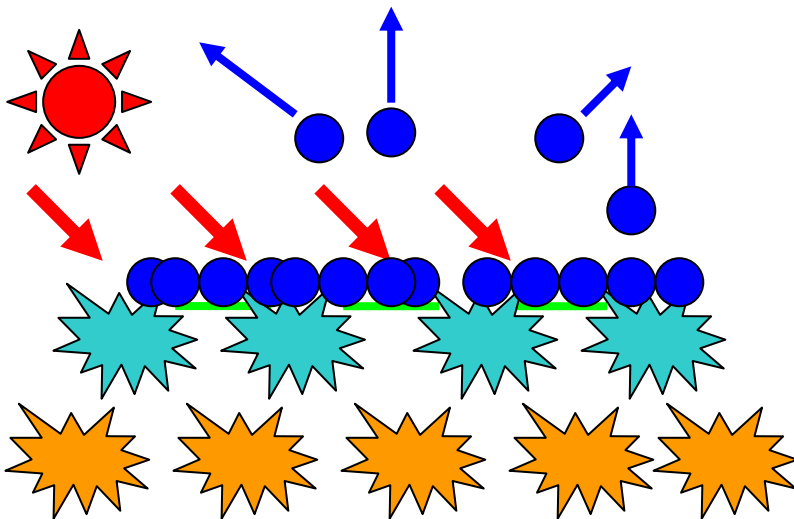
Εικόνα 4.18: Συμπεριφορά του υλικού (T 3) ικανό διάστημα μετά την βροχή

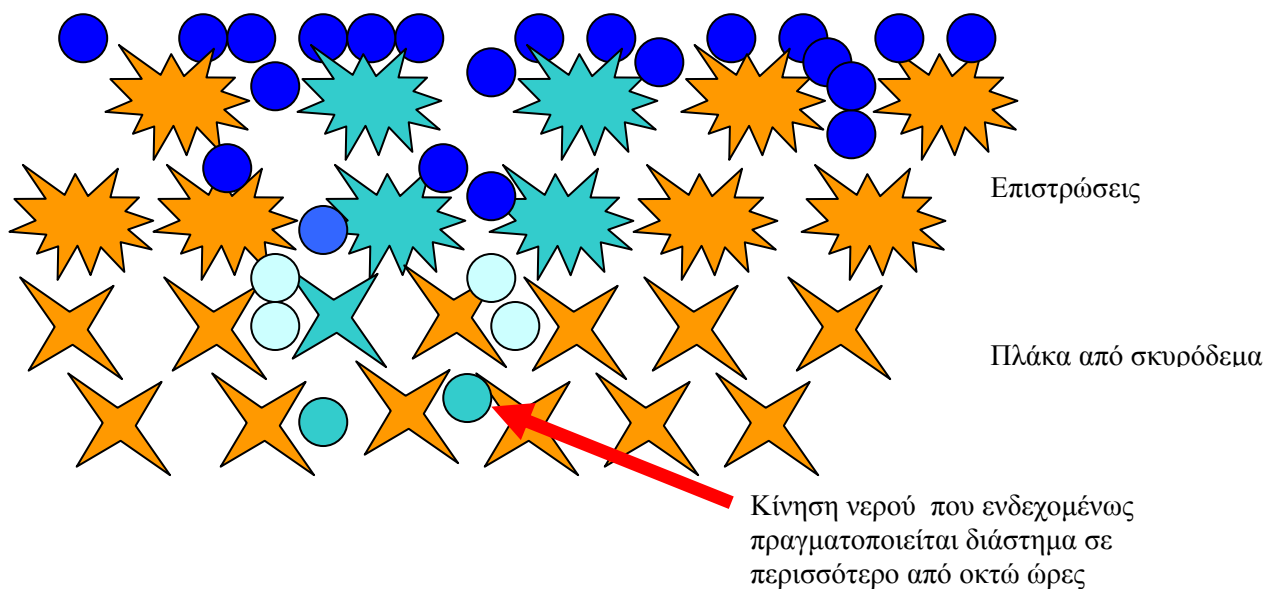
Παρ' όλο ότι στην κάτω επιφάνεια των πλατειών υπάρχουν ενδείξεις υγρασίας, λόγω των εξανθημάτων που υπάρχουν στην βαφή, δεν παρατηρήθηκαν χαμηλές θερμοκρασίες σε ευρύ φάσμα των μετρήσεων. Προφανώς το νερό είχε διηθηθεί σε μεγαλύτερο χρόνο των οκτώ ωρών παλαιότερα, ώστε να μην διαπιστωθεί η παρουσία του.

Εικόνα 4.23: Θερμική συμπεριφορά του υλικού έναντι του νερού σε διάστημα μεγαλύτερο των οκτώ ωρών

Εξάλλου η μακράς διαρκείας παραμονή του νερού κατά την διαδρομή του προς το κάτω μέρος των οριζόντιων επιφανειών των πλατειών, έχει εξισορροπήσει τη θερμοκρασία του νερού με το υλικό και για τον λόγο αυτό δεν είναι δυνατό να ανιχνευθεί.

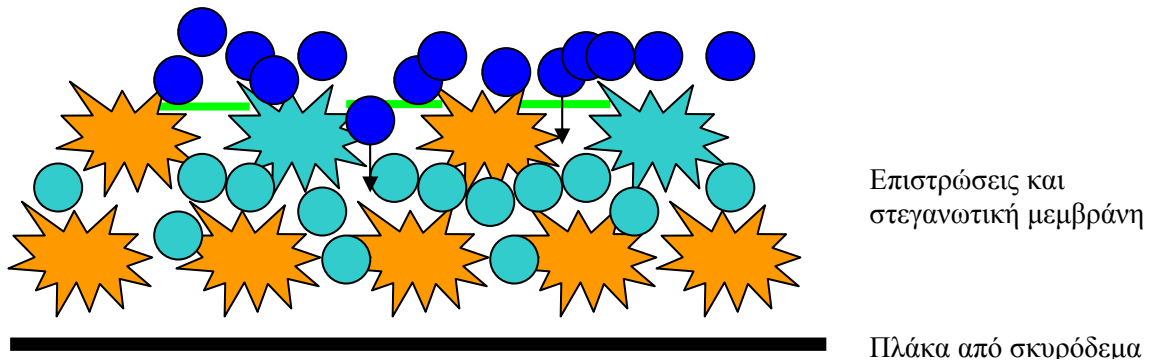
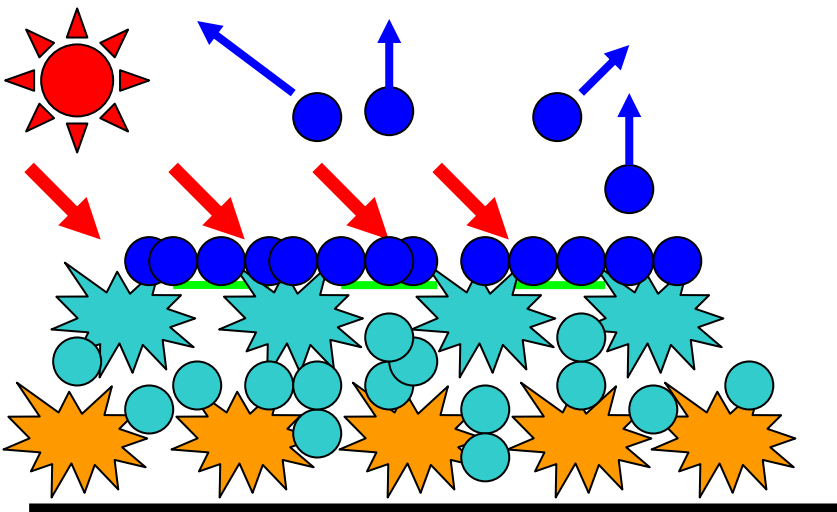
Εικόνα 4.26: Θερμική συμπεριφορά υλικού με εγκλωβισμένο νερό αμέσως μετά την βροχή

Εικόνα 4.27: Θερμική συμπεριφορά υλικού με εγκλωβισμένο νερό ικανό διάστημα μετά την βροχή

Στην περίπτωση αυτή το υλικό θα είχε την ίδια θερμική συμπεριφορά όπως παρατηρείται. Η συμπεριφορά του απέναντι στο νερό θα ήταν ακόμα περισσότερο δυσμενής αφού το υλικό θα περιείχε νερό το οποίο δεν θα μπορούσε να εξατμιστεί. Λόγω του ότι παρατηρήθηκε μεγάλης διάρκειας παραμονή του νερού μέσα στην κατασκευή (απορροή από τους αρμούς διαστολής μία ημέρα μετά την βροχή), η κίνηση αυτή δεν πρέπει να αποκλεισθεί.

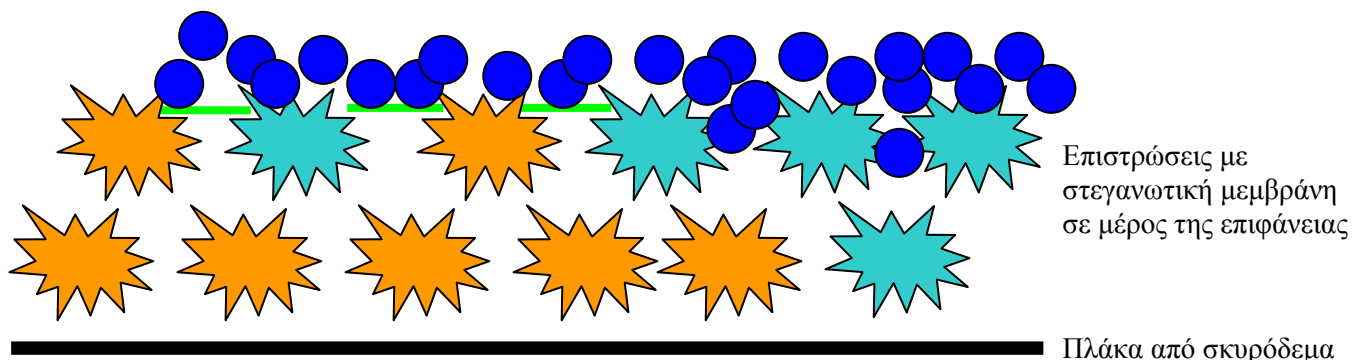
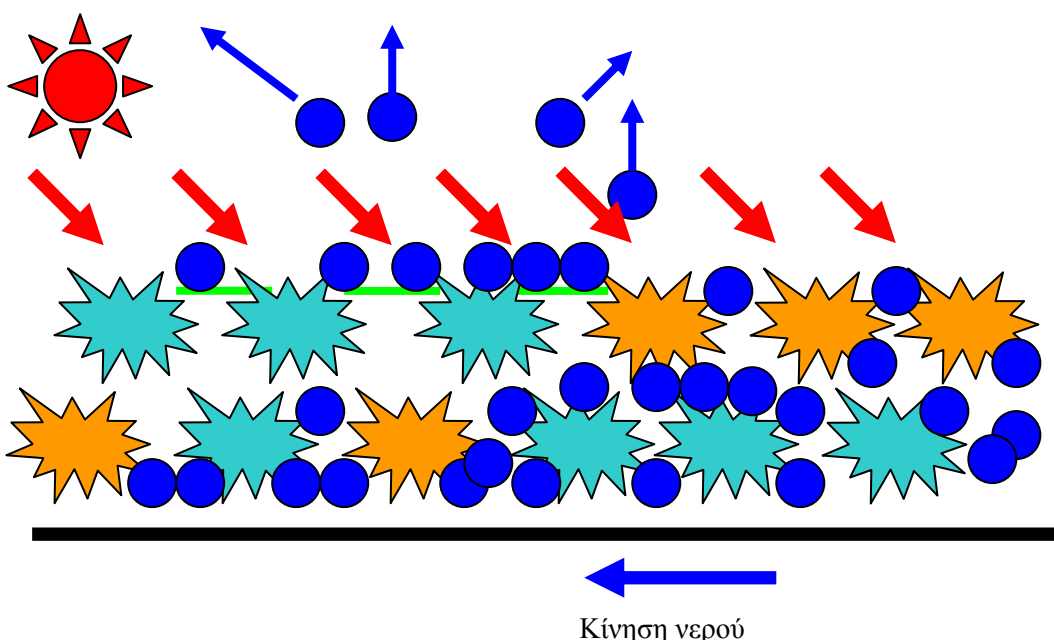
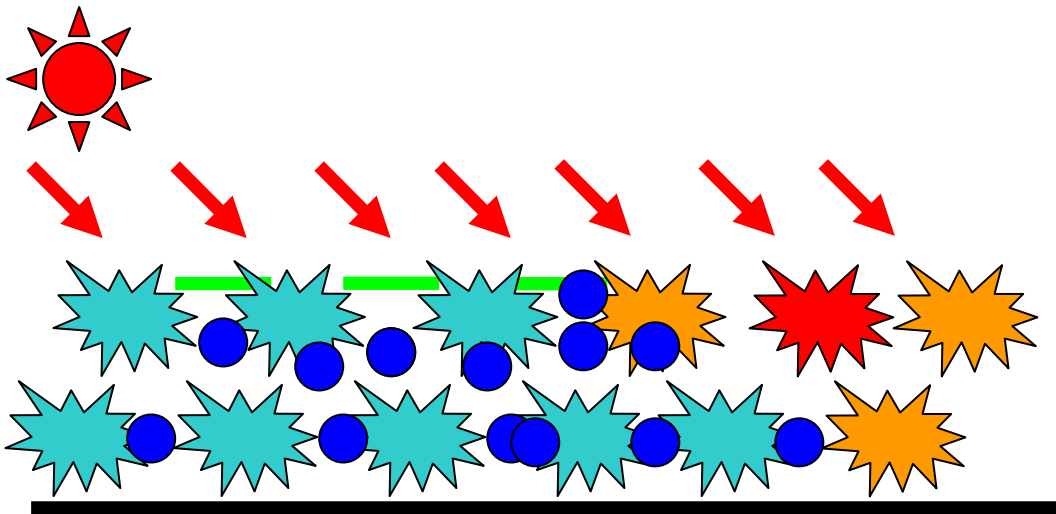
Εικόνα 4.28: Θερμική συμπεριφορά υλικού ικανό διάστημα μετά την βροχή

Εικόνα 4.29: Θερμική συμπεριφορά υλικού με εγκλωβισμένο νερό αρκετή ώρα μετά την βροχή

Εικόνα 4.30: Θερμική συμπεριφορά υλικού με εγκλωβισμένο νερό κατά την διάρκεια εξάτμισης

Το νερό είναι δυνατό λόγω της υγρομονωτικής στρώσεως να κινηθεί και οριζοντίως. Και σε αυτή την περίπτωση το υλικό θα είχε την ίδια θερμική συμπεριφορά. Η εμφάνιση του νερού στους αρμούς διαστολής της κατασκευής μία ημέρα μετά την βροχή ενισχύει την άποψη αυτή.

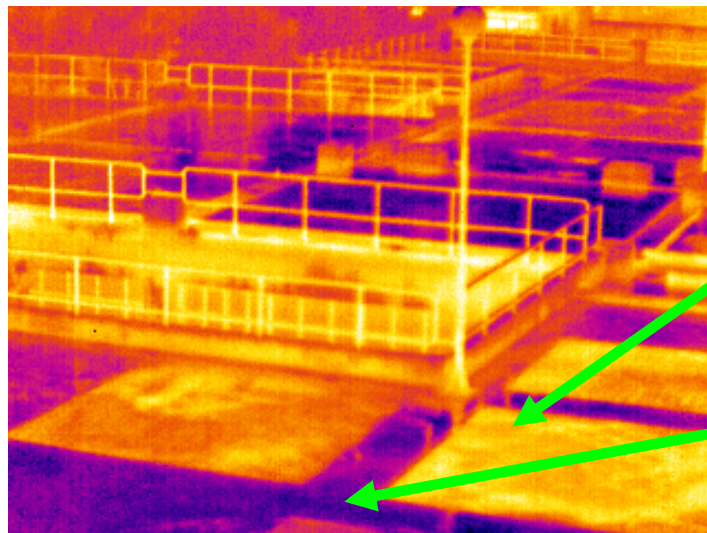
Εικόνα 5.14: Ερμηνεία θερμογραφήματος

Τομέας 1
Οι περιοχές μπροστά από το θέατρο παρουσιάζουν υψηλές θερμοκρασίες όταν δεν έχουν στεγανωτική μεμβράνη. Στις περιοχές αυτές υπάρχει ισχυρή διήθηση νερού.

Τομέας 3
Περιοχές με στεγανωτική μεμβράνη

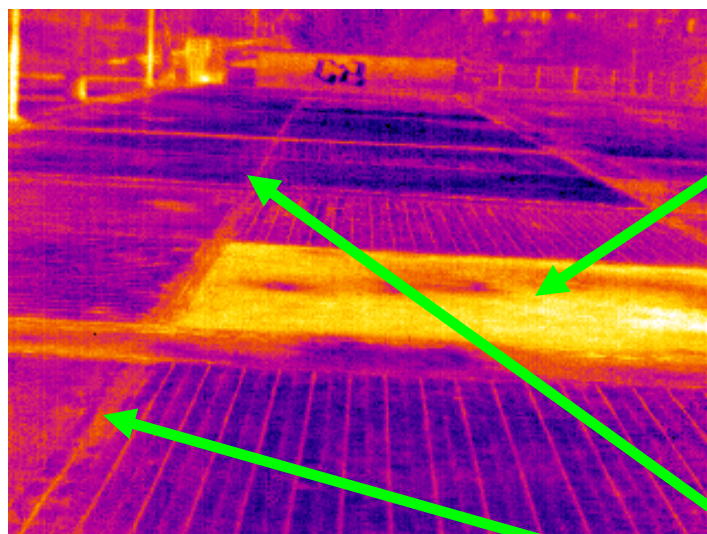
Εικόνα 5.16: Ερμηνεία θερμογραφήματος

Τομέας 2

Επιφάνεια μπροστά από την βιβλιοθήκη σε περιοχή που έχει σχετικά καλή συμπεριφορά έναντι του νερού.

Στην συγκεκριμένη περιοχή παρουσιάζονται πολύ υψηλές θερμοκρασίες και εκτιμάται ότι εμφανίζει μεγάλη υδατοπερατότητα

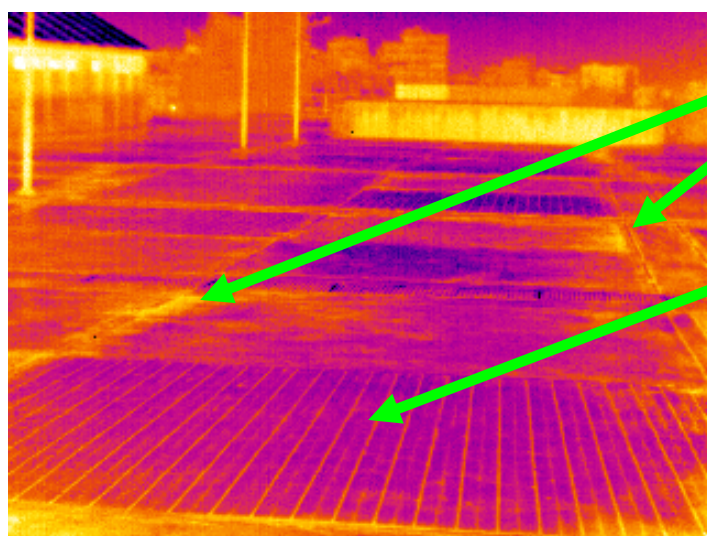
Εικόνα 5.17: Ερμηνεία θερμογραφήματος

Τομέας 4

Στους αρμούς που το νερό έχει διηθηθεί παρουσιάζονται υψηλές θερμοκρασίες.

Στους ψευδοαρμούς επάνω στην επιφάνεια που το νερό έχει διηθηθεί πιο γρήγορα από την επιφάνεια (λόγω του έντονου πορώδους). Παρουσιάζονται υψηλές θερμοκρασίες.

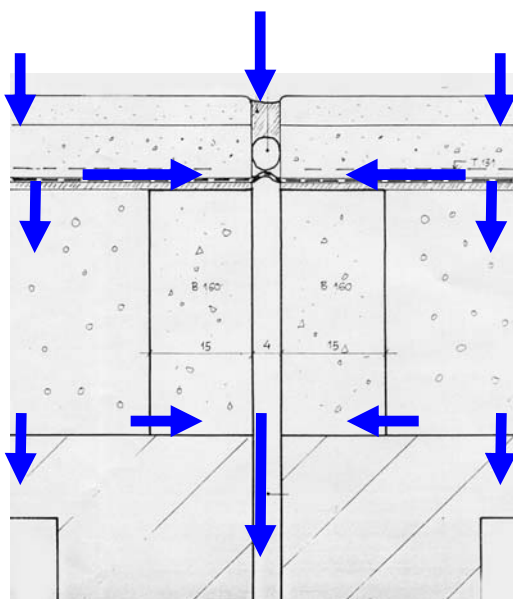
Εικόνα 0.1: Τυπική τομή αρμού διαστολής και επιφανείας επιστρώσεων

Σύμφωνα με τα συμπεράσματα των μετρήσεων και με τις υποθέσεις του ομοιώματος διαπιστώνεται ότι το βιομηχανικό δάπεδο εμφανίζει σημαντική υδατοπερατότητα. Η υδατοπερατότητα αυξάνει όσο το υλικό υφίσταται γήρανση. Το νερό διηθείται διαμέσου των επιφανειών του βιομηχανικού δαπέδου και από ότι φαίνεται εγκλωβίζεται, δεν μπορεί να εξατμιστεί και οδεύει προς το κάτω μέρος της κατασκευής. Σημαντική διήθηση παρατηρείται μέσω των αρμών του βιομηχανικού δαπέδου.

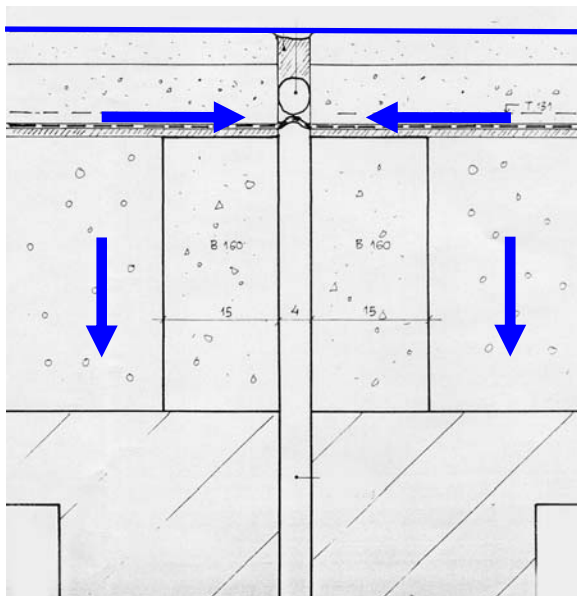
Εικόνα 0.2: Τυπική τομή αρμού διαστολής και επιφανείας επιστρώσεων με υγρομονωτικό υλικό

Παρ' όλο ότι λειτουργεί καλύτερα η επιφάνεια με στεγανωτική μεμβράνη από το απλό βιομηχανικό δάπεδο, δεν είναι βέβαιη η αποτελεσματικότητά της χωρίς προστασία. Παρατηρήθηκε ότι η συγκεκριμένη μεμβράνη, χωρίς προστασία, μπορεί να παρουσιάσει σε ορισμένα σημεία φθορά λόγω τριβής. Ομοίως δεν είναι γνωστή η συμπεριφορά της στο χρόνο.

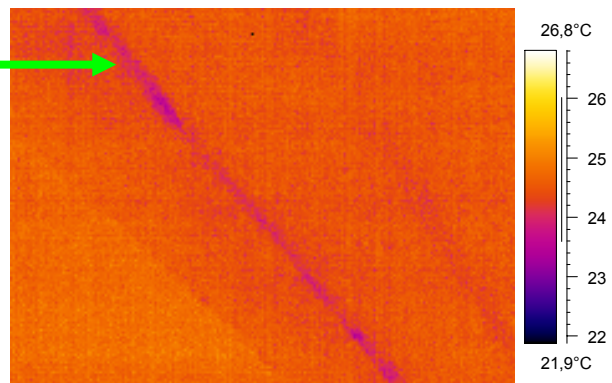
Εικόνα 0.6: Ερμηνεία θερμογραφήματος

Εμφάνιση νερού κάτω από τον
επισκευασμένο αρμό διαστολής
(5^η Σεπτεμβρίου 2002)

Το καλοκαίρι του 2002 επιδιορθώθηκαν κατασκευαστικές ατέλειες στους αρμούς εργασίας και στους αρμούς διαστολής των επιστρώσεων που κατασκευάστηκαν το 1999-2001. Μετά τις επεμβάσεις, και κατά τις συστηματικές βροχοπτώσεις στα τέλη Αυγούστου και αρχές Σεπτεμβρίου του 2002, παρατηρήθηκε μείωση του ρυθμού ροής των υδάτων από την οροφή της κατασκευής.

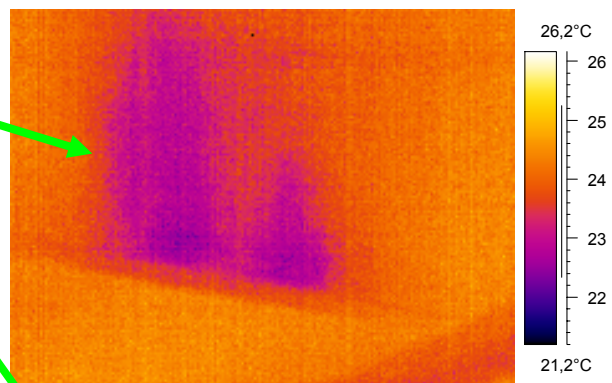
Εικόνα 0.7: Ερμηνεία θερμογραφήματος

Εμφάνιση νερού σε περιοχή της οροφής
μπροστά από το ΚΕΔ Ε.Μ.Π.
(5^η Σεπτεμβρίου 2002)

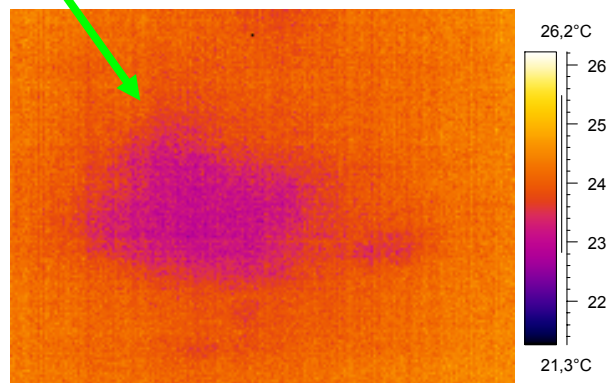
Εικόνα 0.8: Ερμηνεία θερμογραφήματος

Οι παρατηρήσεις αυτές συμφωνούν και με την λογική του ομοιώματος καθότι αποδεικνύεται ότι η εισροή των υδάτων μέσα στην κατασκευή, δεν γίνεται μόνο από τους αρμούς διαστολής και αρμούς εργασίας της κατασκευής, αλλά και μέσω των οριζόντιων επιφανειών της κατασκευής.
