ΟΙ ΣΕΙΣΜΟΙ ΤΗΣ ΘΕΣΣΑΛΙΑΣ (Μ6.3, 3 Μαρτίου 2021) (Μ6.1, 4 Μαρτίου 2021)

ΠΡΟΚΑΤΑΡΚΤΙΚΗ ΕΚΘΕΣΗ

ΙΣΧΥΡΗ ΕΔΑΦΙΚΗ ΔΟΝΗΣΗ ΣΥΜΠΕΡΙΦΟΡΑ ΕΔΑΦΟΥΣ ΚΑΙ ΚΑΤΑΣΚΕΥΩΝ

Θ Ε Σ Σ Α Λ Ο Ν Ι Κ Η
Μ Α Ρ Τ Ι Ο Σ 2021

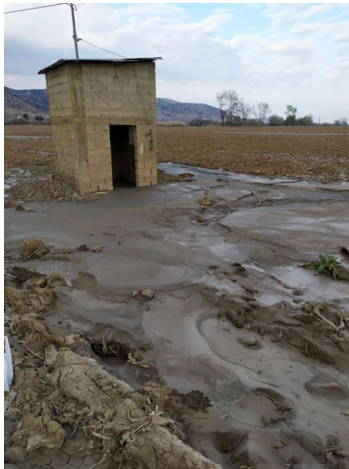
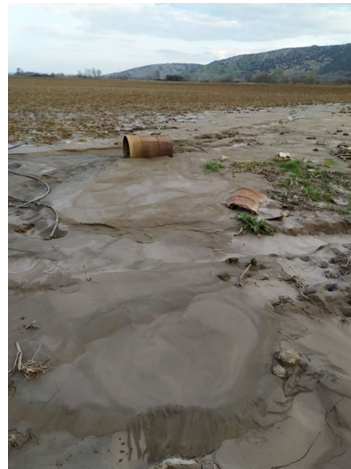
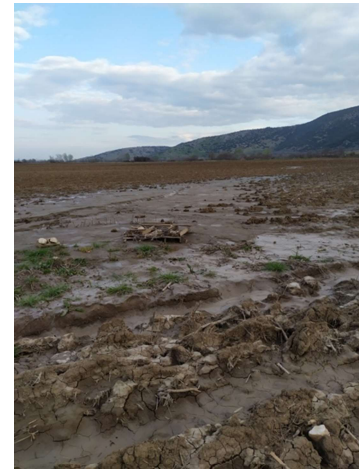
Εικόνα ΓΕΩ15. Αποτύπωση εκτεταμένης ρευστοποίησης σε θέσεις νοτίως της Πηνειάδας πλησίον του ποταμού Πηνειού (Θέση L4) (Συν/νες θέσης φωτογραφίας: N39°34'56.05"; E22°10'8.24" (αριστερά), N39°34'56.18"; E22°10'8.16" (μέση), N39°34'56.04"; E22°10'8.25" (δεξιά))

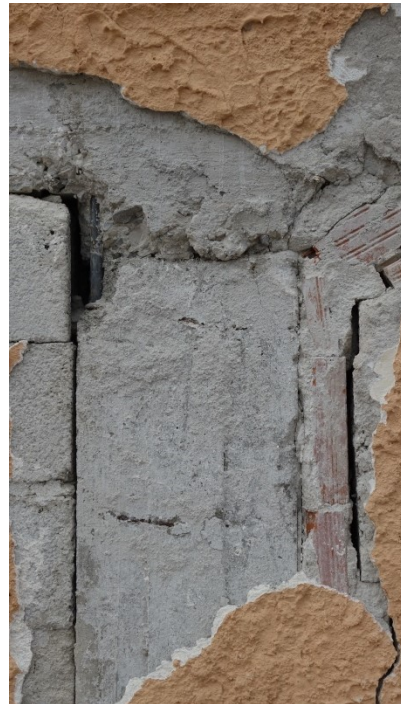
- **Κτήρια από Οπλισμένο Σκυρόδεμα:** Αρκετά από τα κτήρια της περιοχής είναι κατασκευασμένα από οπλισμένο σκυρόδεμα. Οι βλάβες στα κτήρια οπλισμένου σκυροδέματος ήταν περιορισμένες. Εμφανίζονται κυρίως σε υποστυλώματα ή στο κάτω μέρος κόμβων δοκών – υποστυλωμάτων. Παρατηρήθηκαν αρκετές θέσεις με τοπικό λυγισμό σε διαμήκεις ράβδους υποστυλωμάτων λόγω αραιών συνδετήρων. Σε ορισμένους ακραίους κόμβους παρατηρείται εξόλκευση του οπλισμού στην κάτω ίνα των δοκών, Εικόνες ΣΤΑ12, ΣΤΑ13. Έχουν επίσης παρατηρηθεί αστοχίες κοντών υποστυλωμάτων σε περιπτώσεις όπου οι δημιουργούνταν τέτοιες συνθήκες. Ως γενική παρατήρηση αναφέρεται ότι τα κτήρια οπλισμένου σκυροδέματος συμπεριφέρθηκαν αρκετά καλά στους συγκεκριμένους σεισμούς.

Εικόνα ΣΤΑ12 . Βλάβες σε κτήριο και δομικά μέλη από οπλισμένο σκυρόδεμα στο Δαμάσι.

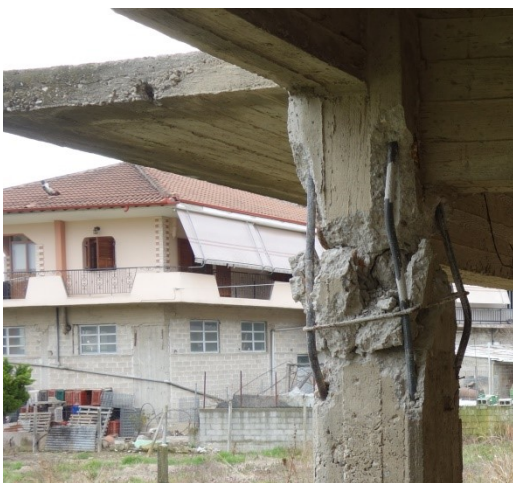
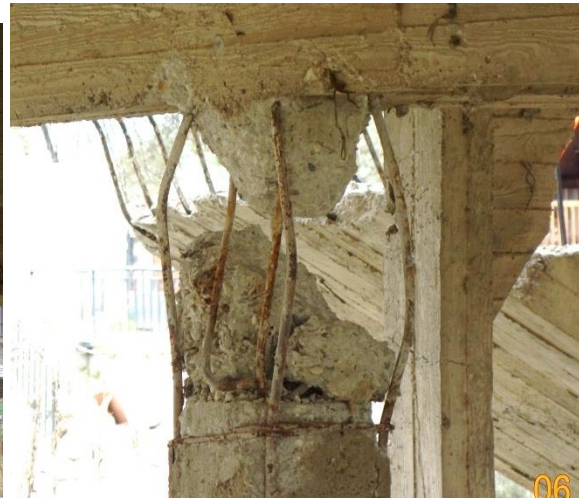
Εικόνα ΣΤΑ13. Βλάβες σε κτήριο με πυλωτή στο Δαμάσι. Οι βλάβες επικεντρώνονται στο άνω μέρος των υποστυλωμάτων πυλωτής.
