Revista de Arquitectura y Urbanismo Taypi Vol. 1, N°1 / Pag. 12 - 22

PROBLEMÁTICA EN LA PRESERVACIÓN DEL PATRIMONIO ARQUITECTÓNICO EL CASO PUENTE COLONIAL DE LAMPA, PERÚ.

PROBLEMS IN THE PRESERVATION OF ARCHITECTURAL HERITAGE: THE CASE OF THE COLONIAL BRIDGE OF LAMPA, PERU.

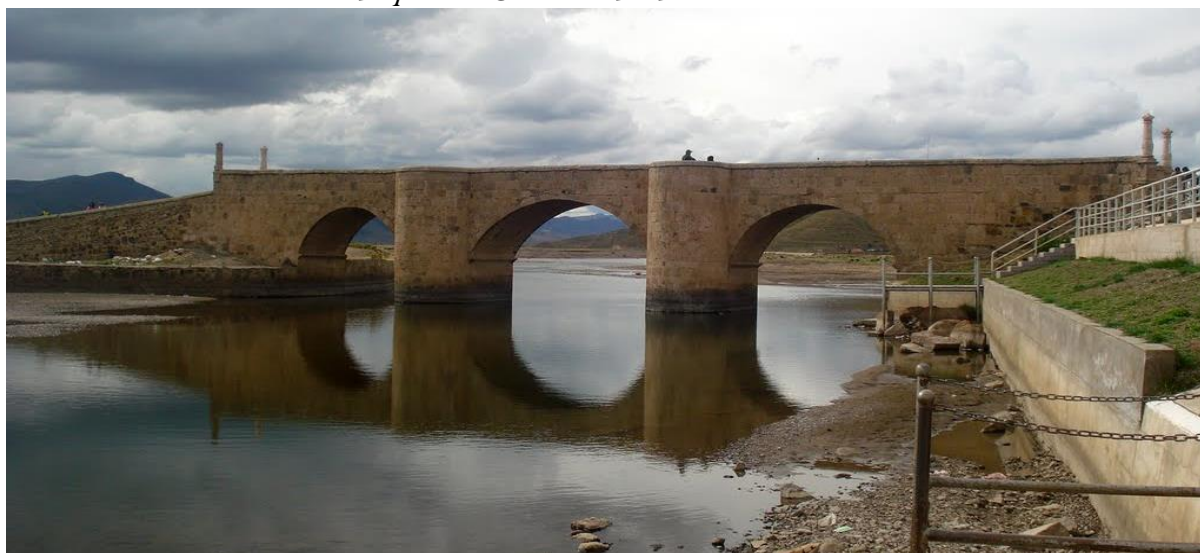
Figura 1

Vista del puente Colonial desde el malecón turístico.

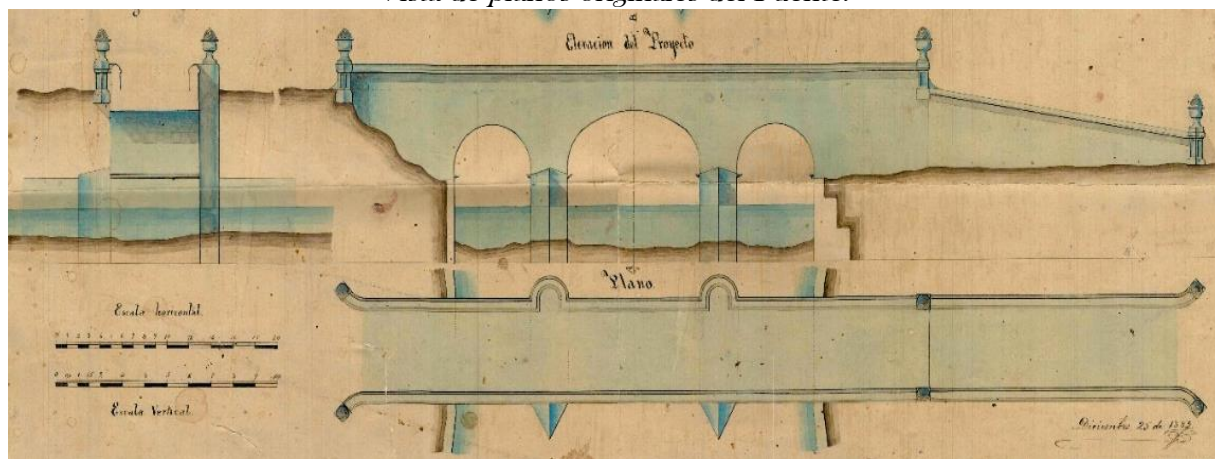
Figura 3
Vista de planos originales del Puente.

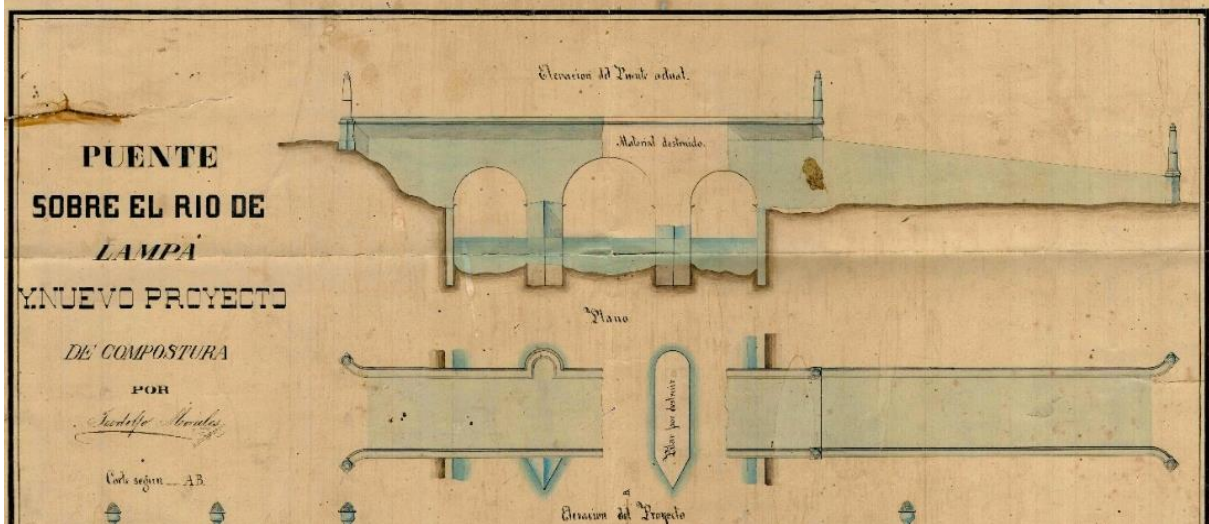
Proceso de reconstrucción, después de 37 años se realizó trabajos de desmontaje y reconstrucción del pilar oeste. Del que se hace el uso de Mechinales, agujeros cuadrados para meter los troncos que formaban el andamiaje en el momento de la reconstrucción del puente en el pilar oeste. Se lee la inscripción “Reconstruido por el Honorable Consejo Provincial en 1883 con fondos especiales del pueblo”.

Figura 5
Vista de planos originales del puente para reconstrucción del pilar

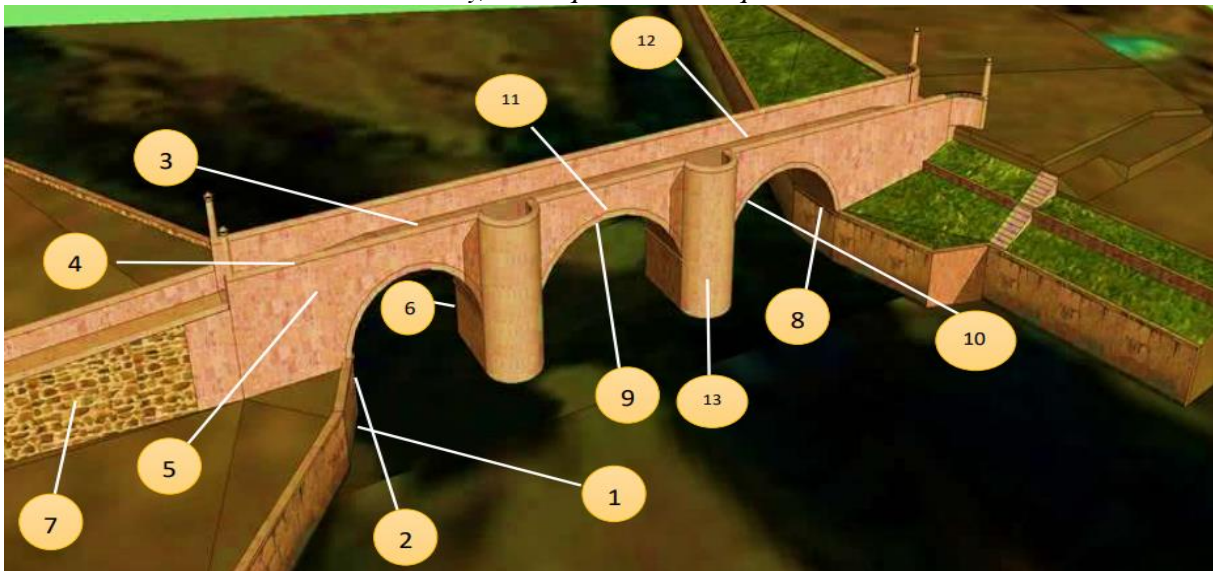
Figura 6
Partes y/o componentes del puente.

1. Defensa: encause de río y socavación
2. Estribo: Son estructuras que sirven de apoyo extremo al puente.
3. Calzada: camino del puente que se atraviesa.
4. Pretil y/o Parapeto: barrera de piedra situada a los lados del puente.
5. Muro Frontal: Muros de apoyo de la estructura arquitectónica.
6. Tajamar: espolón del puente, circular o triangular.

7. Muros de Acompañamiento: de la calzada que desciende al lado oeste.
8. Imposta: hilera de sillares sobre los que se asienta la bóveda
9. Intradós: bóveda o cara inferior del arco del puente
10. Dovelas: Cada una de las piedras que constituyen un arco o bóveda.
11. Extradós: Superficie curva exterior de un arco.
12. Línea de Rasante: recta imaginaria de proyección de edificación.
13. Pilar o Pilastra: Elemento estructural de un puente destinado a recibir las cargas y empujes de las bóvedas y transmitirlos a la cimentación.
14. Luz: Distancia horizontal entre las impostas de un arco o bóveda.
15. Apartadero: espacios a los lados de la calzada donde se apartaban las personas para dejar paso a las caballerías.
16. Mechinal: agujero cuadrado para meter los troncos que formaban el andamiaje en el momento de la construcción del puente.

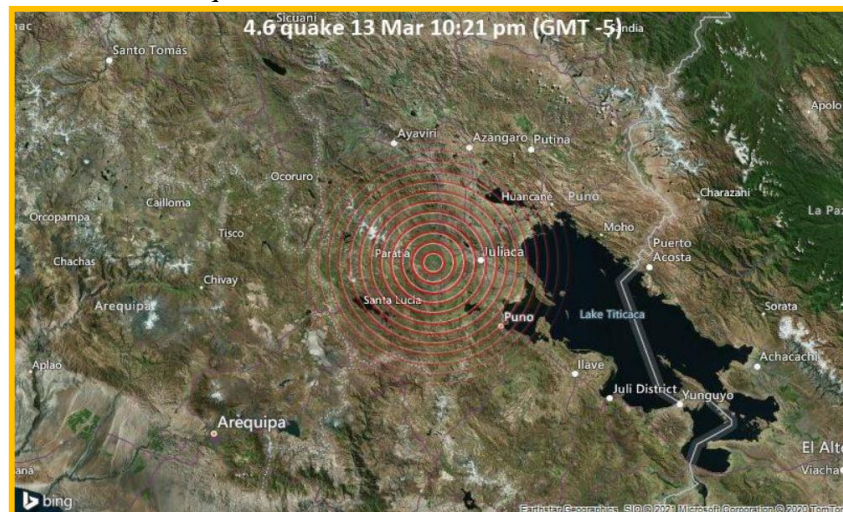
Otras causales: sismo 13 de marzo del 2021: El sismo ocurrió a una profundidad intermedia a considerable de 196 km debajo del epicentro a altas horas de la noche del sábado 13 de marzo de 2021 a las 10:21 pm hora local. Magnitud: 4.6, profundidad: 196.0 km, epicentro latitud/longitud 15.5°S/70.39°W (Lampa, Puno, Perú), Volcán cercano: Ubinas (110 km/68ml).

Figura 7.
Epicentro de acontecimiento sísmico.
