Impacto de la contaminación visual en la calle mercaderes en la ciudad de Arequipa, Perú.
Iturraran-Urquiza L. F, Aquize-García C. M. & Aquize-García J.
Revista de Arquitectura y Urbanismo Taypi Vol. 1, N° 2 / Pag. 28 - 41
Doi: 10.5281/zenodo.7618013

IMPACTO DE LA CONTAMINACIÓN VISUAL EN LA CALLE MERCADERES EN LA CIUDAD DE AREQUIPA, PERÚ.

IMPACT OF VISUAL POLLUTION ON MERCADERES STREET IN THE CITY OF AREQUIPA, PERU.

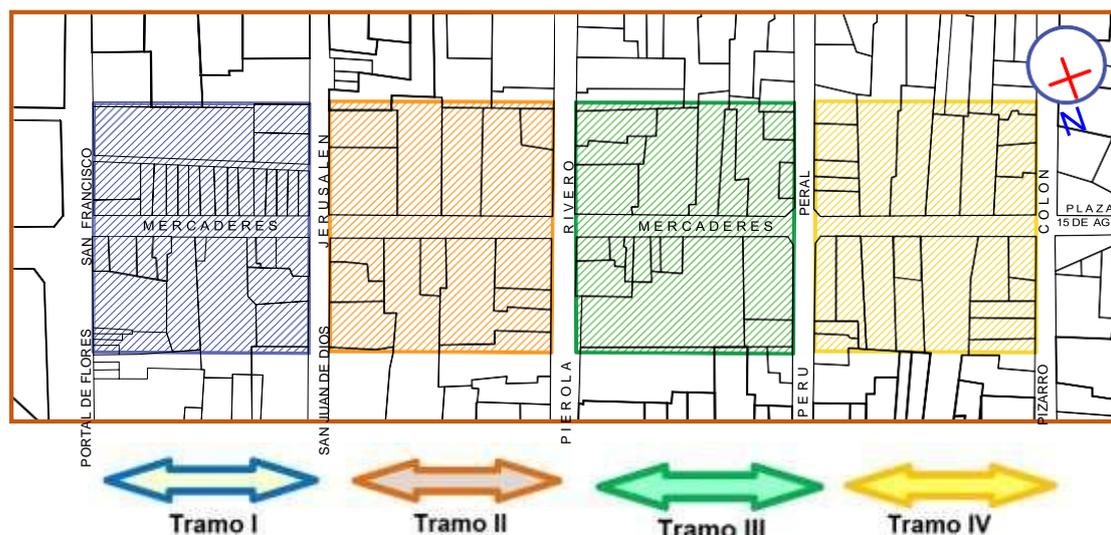
Figura 1.
Área de estudio mercaderes

Delimitación del estudio: *Espacial*: Se desarrolla en el Centro Histórico de la ciudad de Arequipa, en la Calle Mercaderes. *Conceptual*: Se aborda el impacto de la contaminación visual en la Calle Mercaderes, tomando en cuenta los efectos ocasionados por la falta de estudios y normatividad. Se plantea un acercamiento a la problemática de la imagen urbana en relación a la contaminación visual y la percepción de la misma por parte de la población.

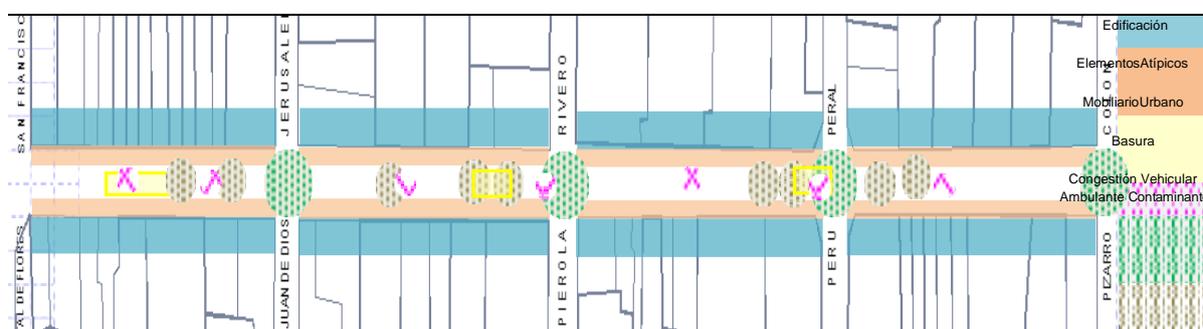
Figura 3.
Resultado zonificación elementos contaminantes

Según nuestra evaluación, los elementos visuales contaminantes (EVCs) con mayor presencia en la calle Mercaderes son: el cableado en paredes, la contaminación informal producida por vendedores ambulantes, la publicidad informal o inapropiada, material adherido y soportes de luminarias. La presencia de cableado se debe a la antigüedad de las edificaciones y a las modificaciones realizadas en ellas. La naturaleza comercial de la zona y la proximidad a galerías comerciales resultan en la presencia de comercio informal. El material adherido es resultado de anuncios y avisos pegados a las edificaciones sin control alguno. Por otro lado, aunque los soportes y luminarias están dentro de la normativa, su conjunto genera alteraciones estéticas en el entorno. Los tramos II y III en su fachada sur son los que presentan una mayor acumulación de EVCs. La fachada sur es la que presenta más contaminación visual que la fachada norte, ya que es en ella donde se concentran más galerías comerciales.

Se identificaron 250 objetos visuales contaminantes (VPOs), distribuidos en 19 categorías. Por criterios de valoración, se aumentó el valor de algunas categorías, debido a factores como la magnitud de edificios que descontextualizan, su repetición en conjunto y su capacidad para generar contaminación visual, como los soportes de las luminarias, el cableado en pared, la publicidad municipal y los vendedores ambulantes no considerados. Al aumentar estos factores, el número total de VPOs se incrementó a 298.
