Hans Rudolf Sennhauser / Alfred Hidber
(Herausgeber)

Zurzacher Häuserbuch

Häuser und Hausgeschichten, Lage und Siedlung

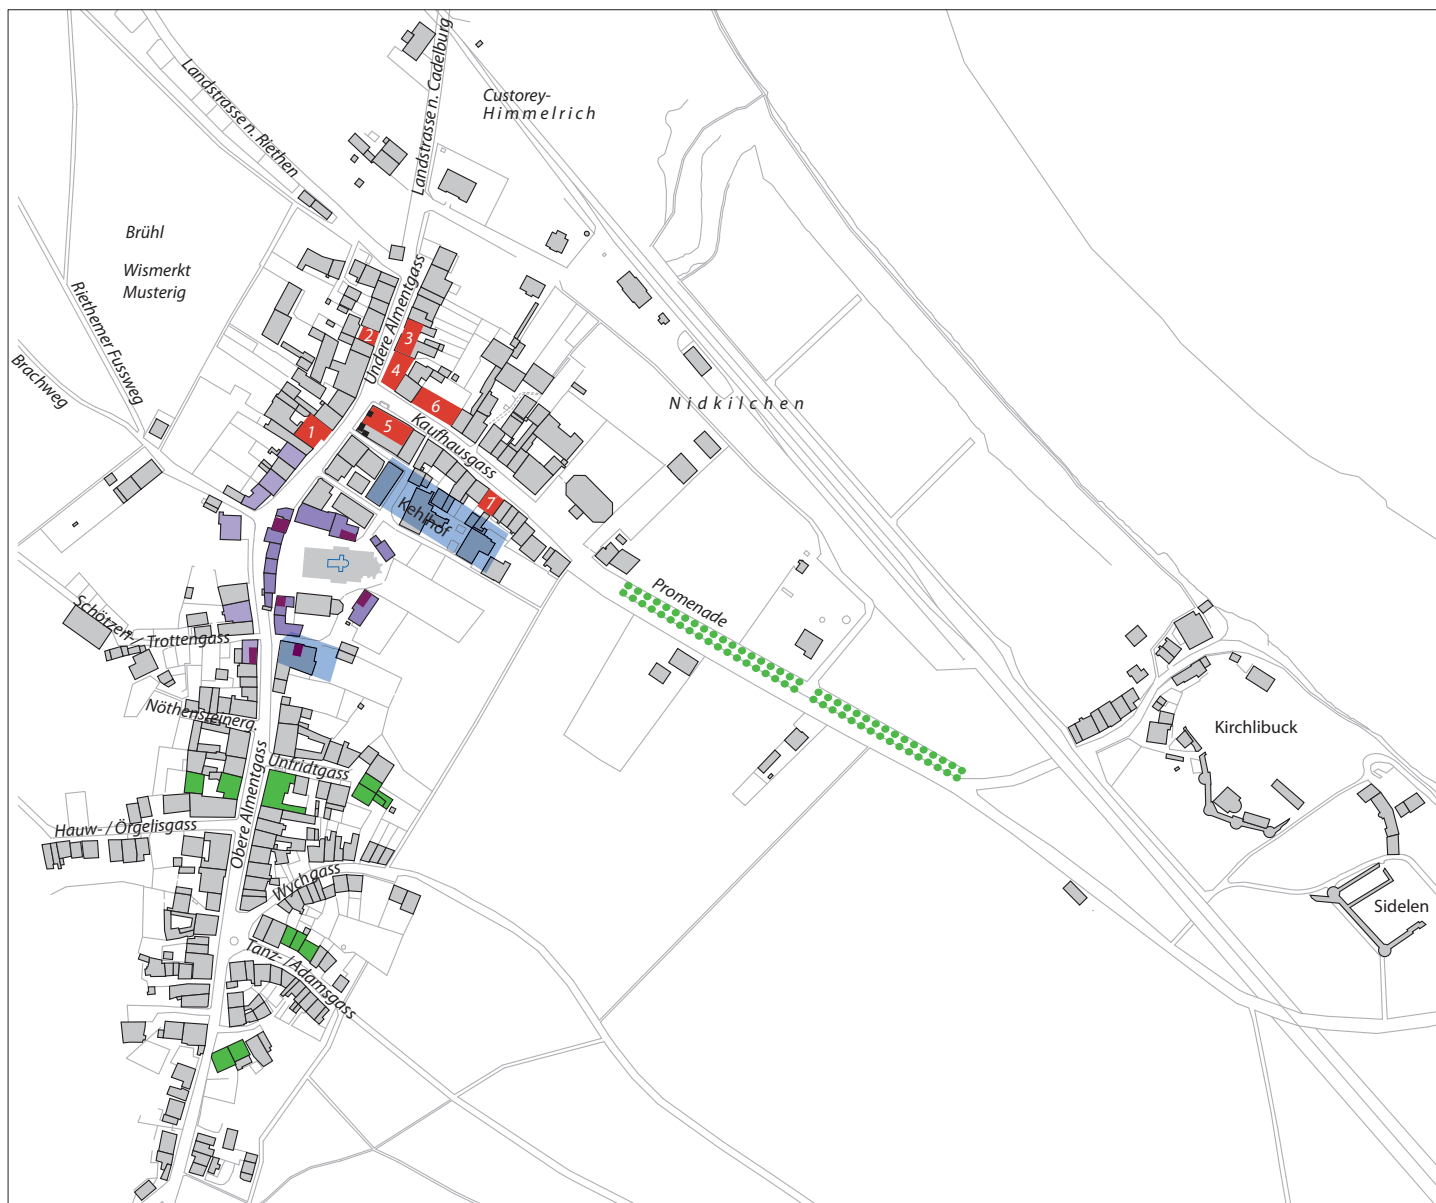
Abb. 12: Übersichtsplan des Fleckens. Lila: Stiftsbezirk, rot: Kaufhäuser (1 Lederhaus, 2 Bernerhaus, 3 Unteres Freiburgerhaus, 4 Oberes Freiburgerhaus, 5 Kaufhaus der Bieler Gerber, 6 Kaufhaus der Gemeinde, 7 Kaufhaus der Tuchmacher von Weil der Stadt), grün: Widumhöfe, blau: Kehlhof und Hof bei der Propstei.
