**NOVI TURBOGENERATOR SNAGE 412/350 MVA/MW U BLOKU B3 U  
TE "KOSTOLAC B" – MEĐUFAZNA, FABRIČKA PRIJEMNA, PRIMOPREDAJNA I  
GARANCIJSKA ISPITIVANJA****NEW TURBO GENERATOR 412/350 MVA/MW UNIT B3 IN TPP „KOSTOLAC-B“ –  
PREFABRICATION TESTING, FAT, SAT, PERFORMANCE AND WARRANTY TESTING****Đorđe Jovanović, Zoran Ćirić, Ilija Klasnić, Denis Ilić, Zoran Božović\***

**Kratak sadržaj:** Inicijalni rad koji je takođe u programu 37. savetovanja CIGRE Srbija daje pregled osnovnih tehničkih parametara i karakteristika novog turbogeneratorskog B3 u TE "Kostolac B", snage 412/350 (MVA/MW), koji je prvi put sinhronizovan na elektroenergetski sistem Srbije 26.01.2024. godine.

**Abstract:** The initial technical paper, which is also in program of 37. Conference CIGRE Serbia, provides an overview of the basic technical parameters and characteristics of the new turbo generator Unit B3 in TPP "Kostolac B", rated power 412/350 (MVA/MW), which was first synchronized to the Serbian power system on January 26<sup>th</sup>, 2024.

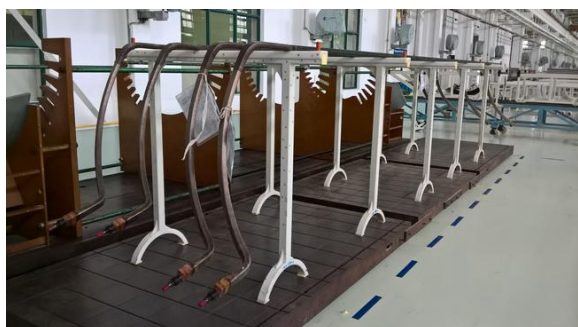
Slika 1: Prikaz statorskih štapova odabranih za kvalifikacionu proveru tehnologije fabrikacije

Odabrana su po 2 gornja i 2 donja kompletno izrađena statorska štapa koji su predstavljali uzorak za osvedočenje (kvalifikaciju) kvaliteta materijala i kompletne primenjene tehnologije izrade statorskih štapove (prema *ITP No. GN-ITP09-S – Qualification Stator Coil*) [7]. Pozitivan rezultat predstavljao je potvrdu kvaliteta i samim tim odobrenje za proizvodnju kompletnog kontingenta statorskih štapova od kojih će se kasnije formirati statorski namotaj. Ovi štapovi su posebno pripremljeni u smislu formiranja privremene zaštite elektroda za merenje faktora dielektričnih gubitaka- $\tan\delta$  (slika 1 i 2), a što je definisano standardom IEC 60034-27-3:2015 [8]

Na kvalifikacionom uzorku statorskih polunavojaka (štapova) izvršena su sva električna i druga ispitivanja koja su navedena u prethodno pomenutom dokumentu kontrole kvaliteta [7]: kontrola otpora izolacije *OCP* završnog premaza, merenje faktora dielektričnih gubitaka- $\tan\delta$  i kapaciteta, merenje intenziteta parcijalnih pražnjenja (PP), ispitivanje povišenim naizmeničnim ispitnim naponom  $3 \times 22 \text{ kV} + 1 \text{ kV} = 67 \text{ kV}$  u trajanju od 60 sekundi. Sva ova ispitivanja su morala da daju vrednosti relevantnih parametara izolacionog sistema koji su navedeni u dokumentu kontrole kvaliteta kao kriterijumska vrednost.

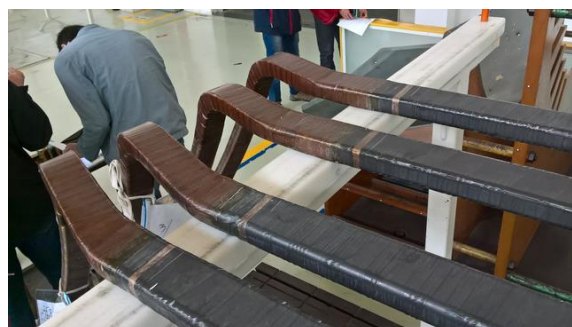
Slika 2: Uzorak statorskih štapova sa pripremljenim zarezima na *OCP* i formiranim zaštitnim elektrodama za merenje  $\tan\delta$  prema [8]

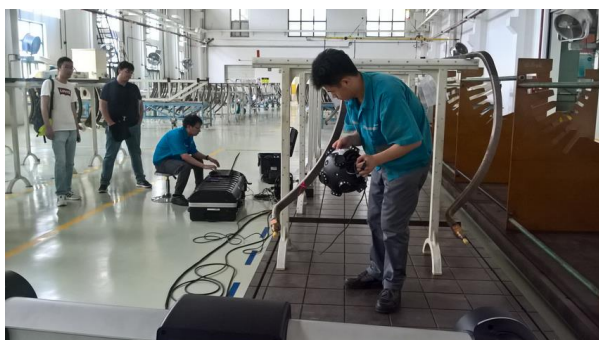
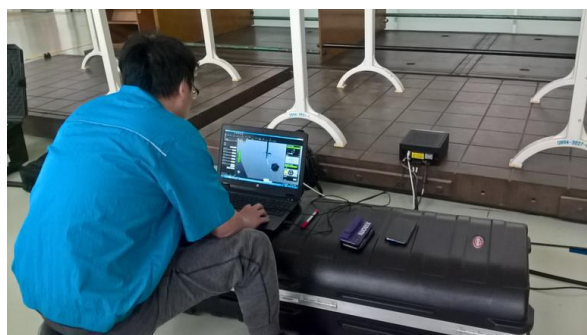
Prilikom skeniranja operator ručno pomera i vodi 3D laserski skener duž statorskog štapa postavljenog na nosače, skenirajući svaki detalj, koji zatim preko specijalnog prijemnika bežičnim putem šalje podatke u kontrolni računar na kome se direktno crta 3D tehnički crtež-slika sa svim preciznim dimenzijama i krivinama koje se porede sa fabričkim crtežima.

Slika 3a)-3b): Dimenziona provera 3D laserskim skenerom

Jedno od ispitivanja bilo je dimenziona provera svakog proizvedenog statorskog štapa u odnosu na fabričke crteže i dokumentaciju. Dimenzije ravnih delova štapa su proverene na klasičan način, odgovarajućim mernim alatima-modelima žleba, ali je primenjena i savremena metoda 3D laserskog skeniranja koje je vršeno najsavremenijom mernom opremom (Slika 3a)-3b)) koja do tada nije viđena od strane inženjera ekipe INT.

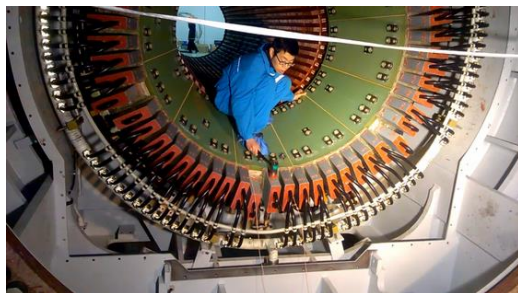
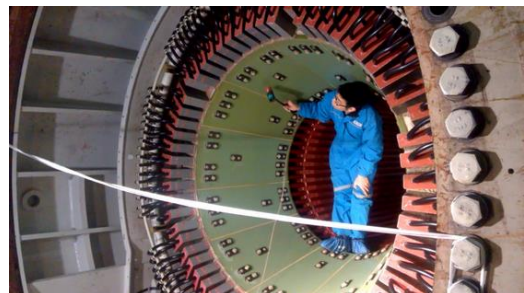
Jedno od ispitivanja koje je privuklo pažnju ekipe nadzora ispitivanja bilo je ispitivanje prirodnih rezonantnih frekvencija krajeva namotaja ali i kompletnog konusnog sklopa učvršćenja bočnih veza-glava namotaja statora. To je urađeno uz pomoć impulsnog pobudnog čekića koji je spojen sa mernim uređajem koji je upravljan specijalnim programskim paketom preko računara. Operator impulsnim čekićem odsečnim udarcem u zoni kutija sa spojem teflonskih creva rashladnog sistema i hidrauličnih glava štapova namotaja statora, pobuđuje na njihovo oscilovanje, pri čemu merni uređaj beleži odzive. Pobuđivanje se vrši udarcima impulsnim čekićem u nekoliko tačaka u zoni konusa glava namotaja i sve se to beleži i grafički prikazuje zajedno sa vrednostima rezonantnih frekvencija koje moraju da budu van kritičnog ospega 95-115 Hz [6].

Slika 6 a) – d): Merenje sopstvenih frekvencija oscilovanja krajeva štapova i konusa bočnih veza statora

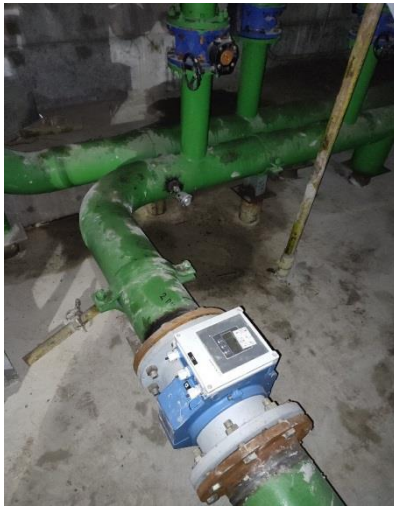
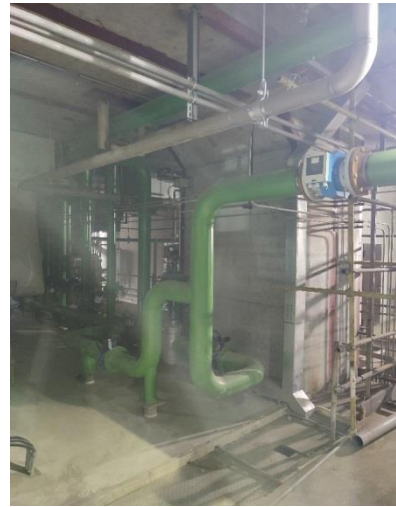
Merenja faznih napona i struja generatora vršena su pomoću mrežnog analizatora velike tačnosti (bolje od 0,1%), preko postojećih mernih naponskih i strujnih transformatora. Temperatura ulazne i izlazne vode za hlađenje vodonika unutar generatora su merene pomoću četiri Pt100 temperaturne sonde koje su postavljene za potrebe ispitivanja na ulaznim i izlaznim cevima rashladne vode za hlađenje vodonika. Protok rashladne vode za hlađenje vodonika unutar generatora meren je pomoću dva elektromagnetna protokomera, tipa W400 5W4C2H, koji su postavljeni za potrebe ispitivanja na ulaznim cevima rashladne vode za hlađenje generatora, slika 11a) i 11b).

Slika 11 a) i 11 b): Merenje protoka i temperature rashladne vode za hlađenje vodonika

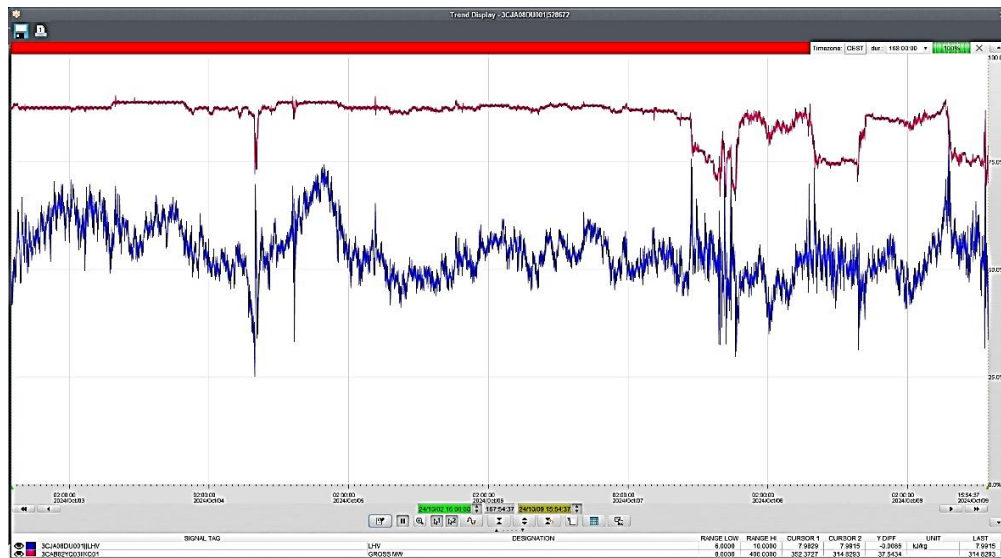
- Na slici 13 dat je prikaz promena parametara tokom perioda probnog pogona – crveno aktivna snaga, plavo donja toplotna moć uglja:

Slika 13: Promena toplotne moći uglja (plavo) i aktivna snage (crveno) na generatoru tokom perioda probnog pogona
