# REVISTA BRASILEIRA DE INCÊNDIOS

Artigo Publicado Vol. 01 – Primeira Edição 21 julho 2025

## PERÍCIA DE INCÊNDIO VEICULAR POR FALHAS EM BATERIAS AUTOMOTIVAS: ANÁLISE DOS IMPACTOS DE DANOS MECÂNICOS, DEFICIÊNCIAS DE FIXAÇÃO, NEGLIGÊNCIA NA MANUTENÇÃO

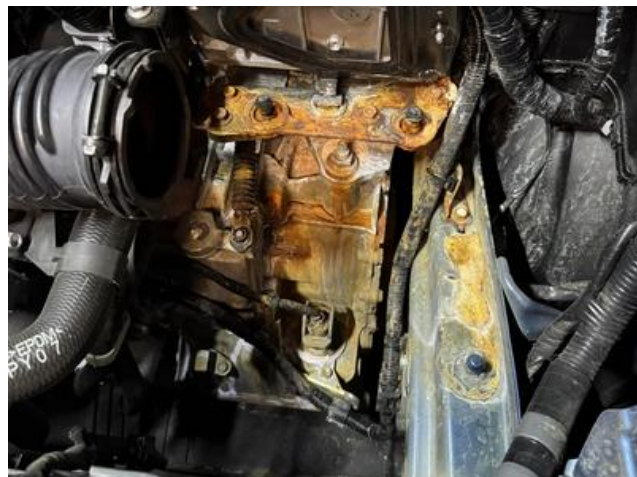
**Figuras 01 e 02**, que ilustram o suporte de fixação da bateria quebrado no compartimento do motor de um veículo demonstra uma falha na fixação da bateria automotiva e vazamento de material fluídico.

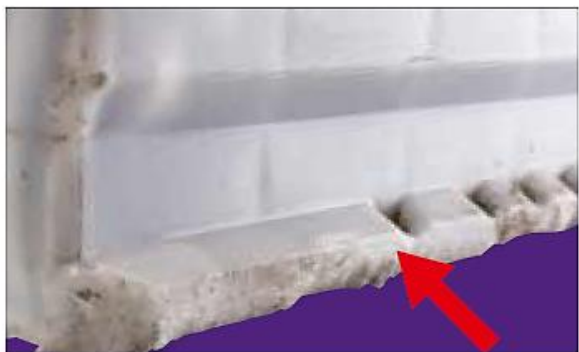
### Bateria que ficou solta no suporte

**Motivo:** o desgaste acentuado do plástico da parte inferior da caixa indica que a bateria trabalhou solta no suporte, ou seja, a instalação do produto foi inadequada. Essa situação gera diversos danos ao funcionamento correto da bateria.

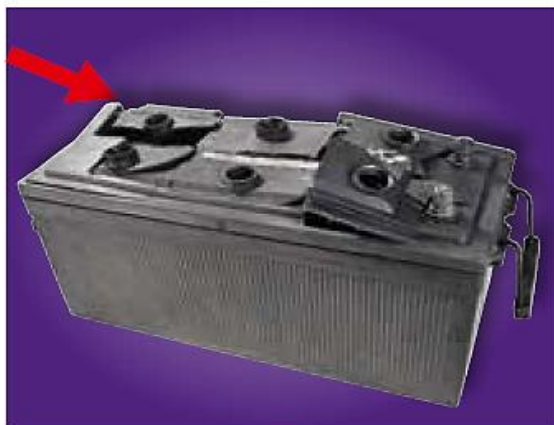
### Bateria explodida

**Motivo:** por ter em seu interior hidrogênio e oxigênio, a bateria pode explodir em contato com faísca ou chama. Isso pode ocorrer com maior frequência quando o nível de eletrólito na bateria está baixo.

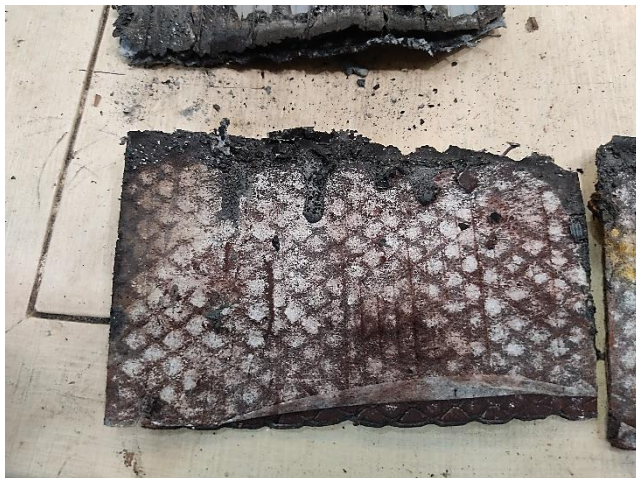
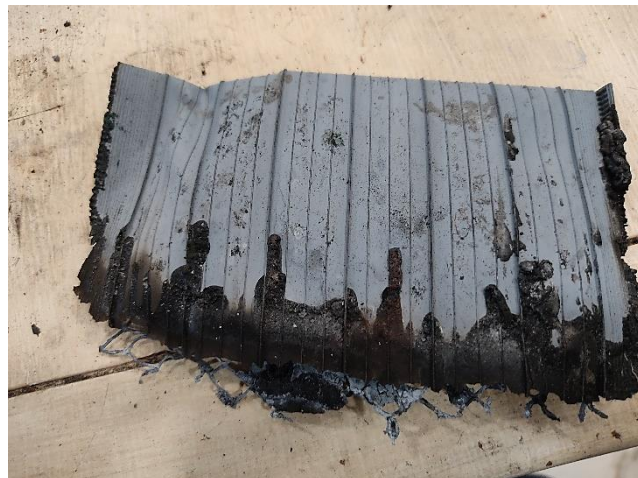
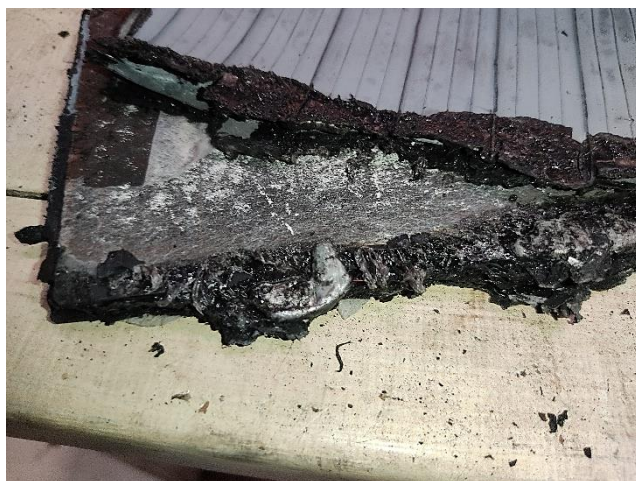
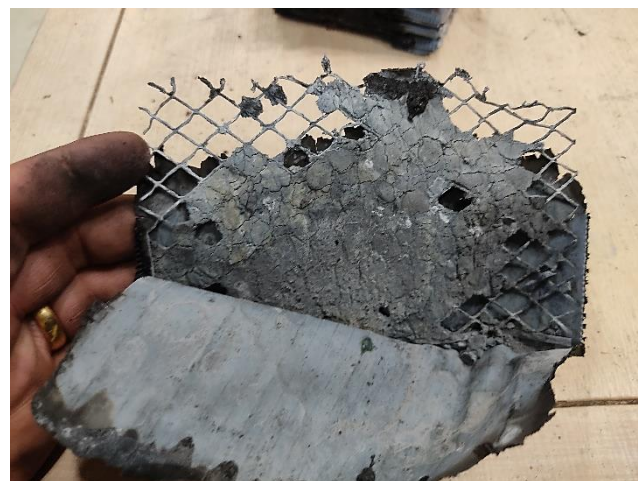
**Figuras de 16 a 19** - Formação de cristais de sulfato de chumbo nas placas internas, deterioração da grade, indicando sulfatação avançada e curto-circuito. Fonte: acervo pessoal.

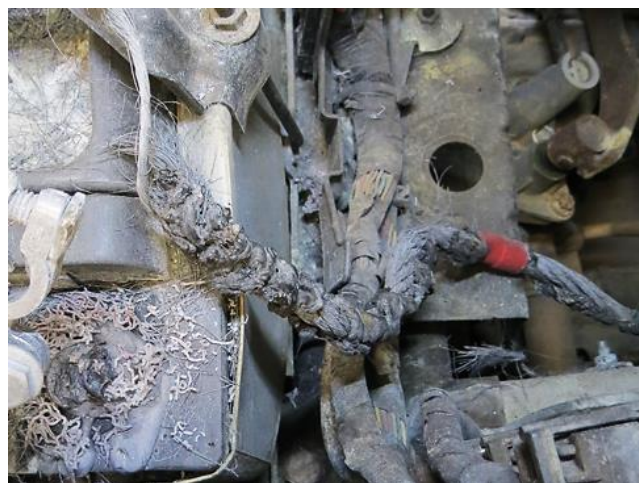
**Figuras 24 e 25** - Mostram uma gambiarra na parte elétrica, com fios mais finos do que o necessário e revestimentos derretidos pela ação térmica. A causa do dano térmico é o superaquecimento no terminal da bateria, provocado por uma ligação malfeita, frouxa e com muita resistência. Fonte: Acervo pessoal.

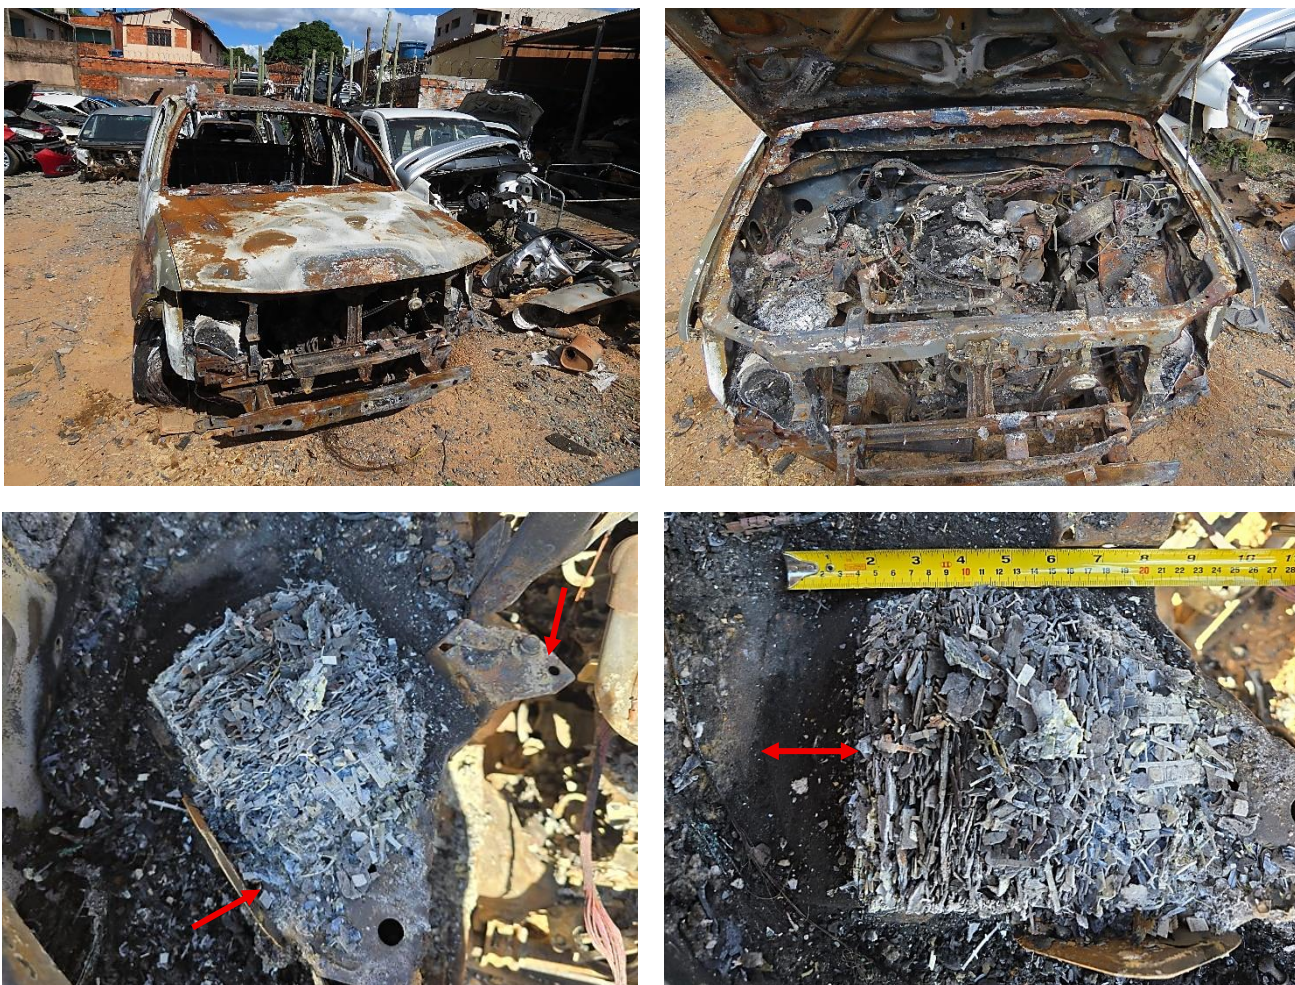
**Figuras de 26 a 29** – Mostram compartimento veículo Frontier danificado por incêndio e compartimento do motor em que ocorreu a movimentação da bateria por 5 cm (cinco centímetros) devido à ausência da trava ou suporte. Fonte: Acervo pessoal.

Durante a análise, foi possível observar que a bateria estava desloca cerca de 5 centímetros dentro do compartimento do motor, consequência direta da ausência do suporte ou trava responsável por mantê-la fixa. Esse detalhe, aparentemente simples, teve um papel crucial nos danos encontrados.

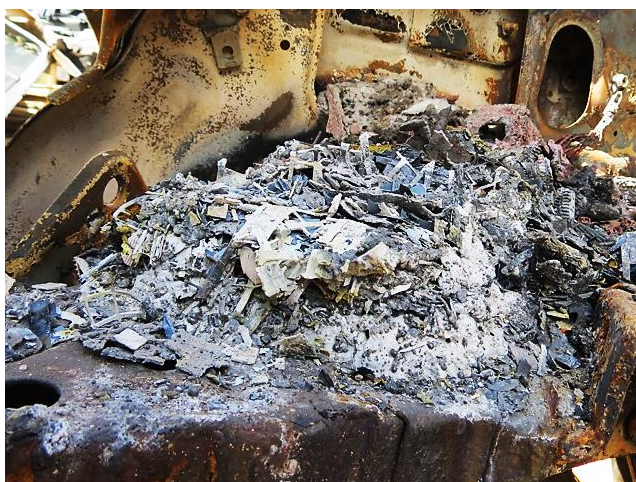
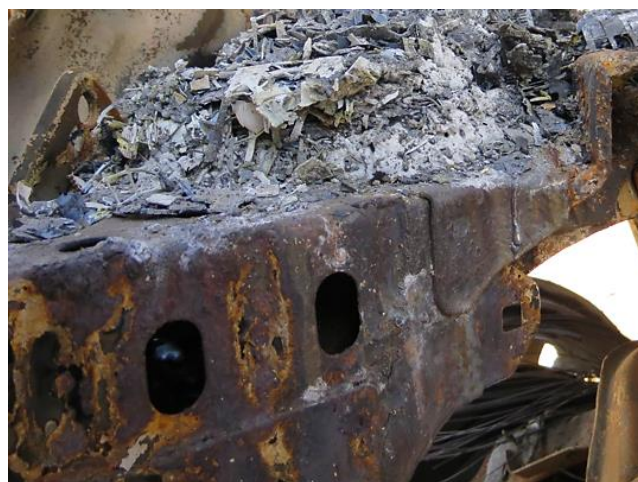
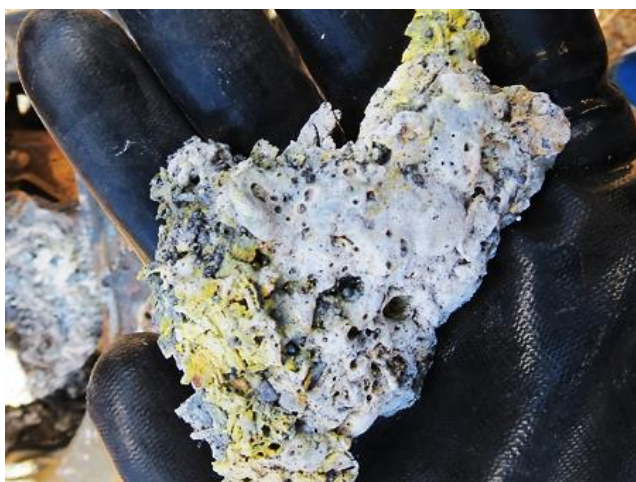
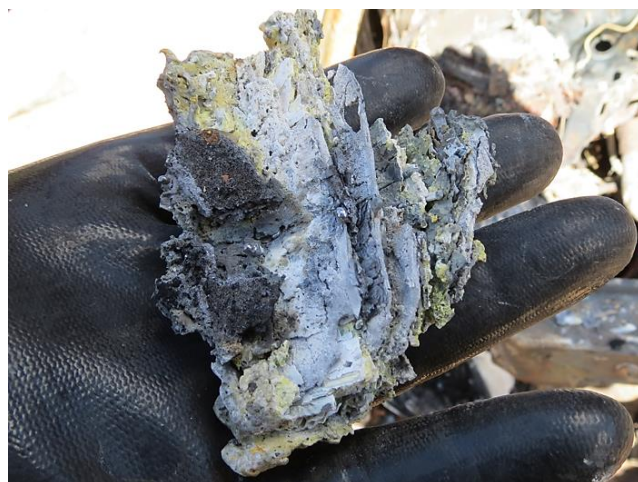
**Figuras de 30 a 33** - Mostram compartimento veículo Frontier danificado por incêndio e compartimento do motor em que ocorreu a movimentação da bateria por 5 cm (cinco centímetros) devido à ausência da trava ou suporte. Fonte: Acervo pessoal.

Ao inspecionar a fonte de energia, notamos que ela ainda não estava em seu local adequado, exibindo sinais óbvios de danos internos devido ao calor excessivo e a reações químicas intensas. O calor criado dentro da bateria causou o derretimento parcial das placas de chumbo, tornando-as mais duras e mudando sua estrutura. Além disso, observamos o acúmulo de resíduos e substâncias nocivas, resultado do tempo de uso e das reações químicas que ocorreram.

Essas provas reforçam a importância de manter a bateria sempre bem presa e de realizar inspeções regulares, para verificar as condições visuais da carcaça, vazamentos de material eletrolítico (ácido sulfúrico), inchaços, pois a movimentação excessiva e o envelhecimento podem acelerar processos de deterioração, causar curto-circuito e até mesmo colocar em risco a segurança do veículo.

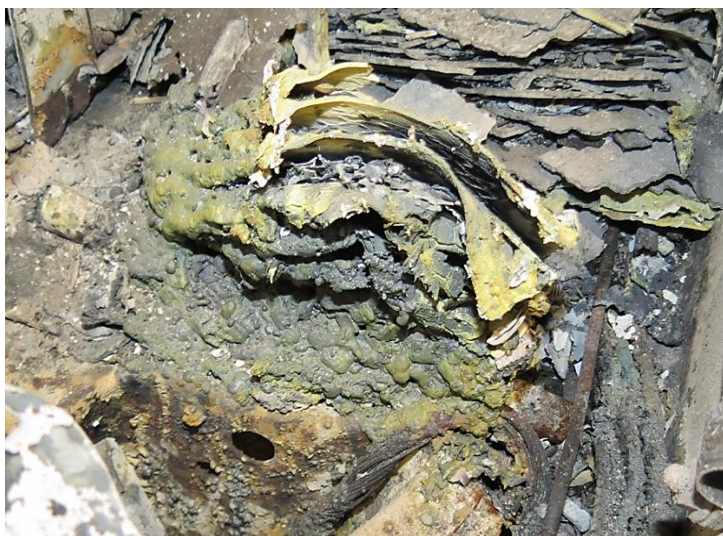
**Figuras 36 e 37** - Mostram baterias com danos por origem externa e interna. Fonte: Acervo pessoal.

Uma análise detalhada das imagens revela, sem margem para dúvidas, que a bateria do veículo em questão sofreu danos consideráveis, resultado de um forte processo de deterioração interna. Logo de cara, na primeira imagem, notamos as placas totalmente deformadas pela ação do fogo, que as deixou maleáveis e esbranquiçadas devido ao calor, além de muito fáceis de quebrar. Já a segunda imagem expõe placas derretidas, com um tom amarelado e depósitos esbranquiçados, sinais característicos de reações químicas avançadas no interior da bateria.

Ademais, o agrupamento de resíduos amarelados (óxido de chumbo) e marrons (dióxido de chumbo) reforça a constatação de que o dano veio de dentro para fora, consequência de reações químicas descontroladas ao longo do tempo. Tal processo prejudica toda a estrutura da bateria, tornando-a dura, quebradiça e impossibilitada de cumprir sua função.

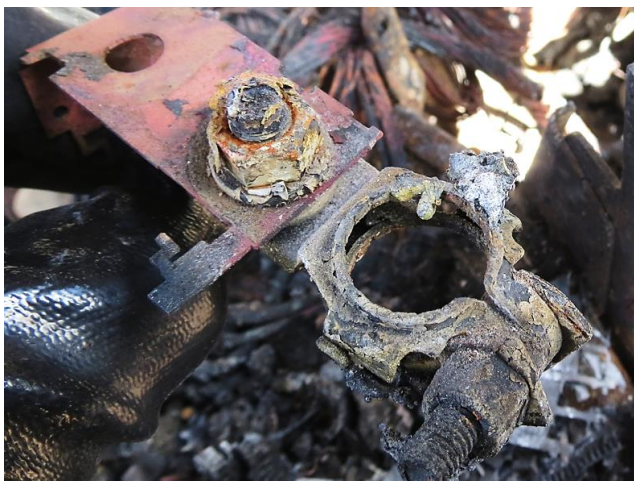
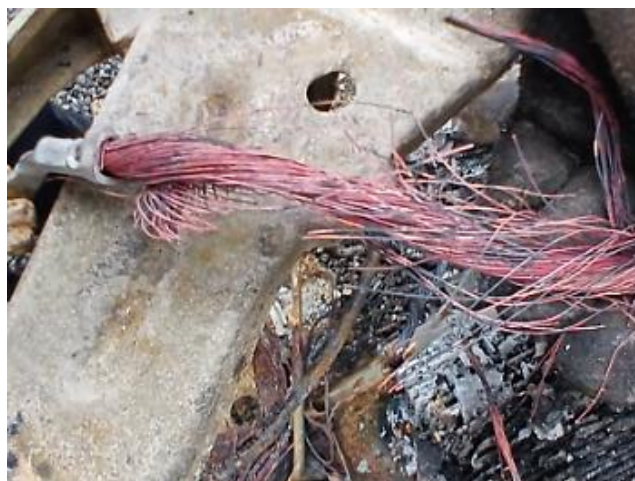
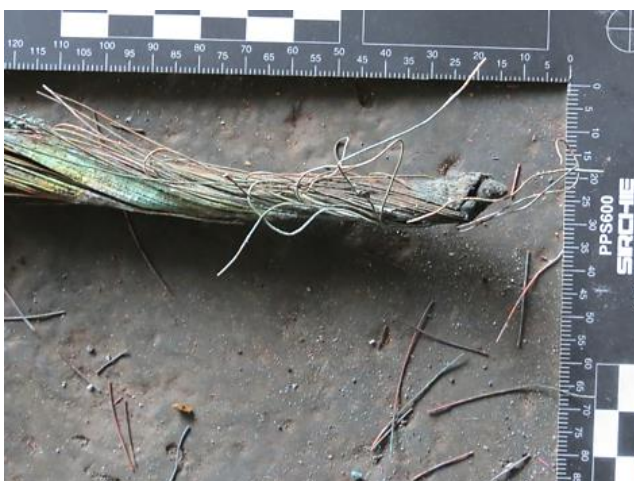
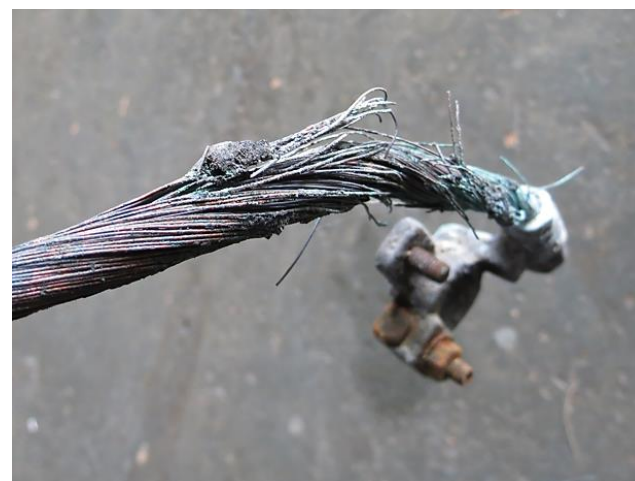
**Figuras de 38 a 41** - Mostram compartimento veículo Frontier danificado por incêndio e compartimento do motor, cabo elétrico positivo e soquete com danos por ação térmica, com fusão, formação de pérolas e superaquecimento. Fonte: Acervo pessoal.

- **Sujeira e acúmulo na superfície:** A existência de resíduos claros e escuros ao redor do cabo indica a emissão de gases e o depósito de substâncias químicas provenientes da deterioração do isolamento e do próprio metal.

- **Danos na estrutura do material:** O cabo já não é tão maleável e forte, ficando frágil e duro, o que mostra que suas qualidades físicas foram bastante afetadas.

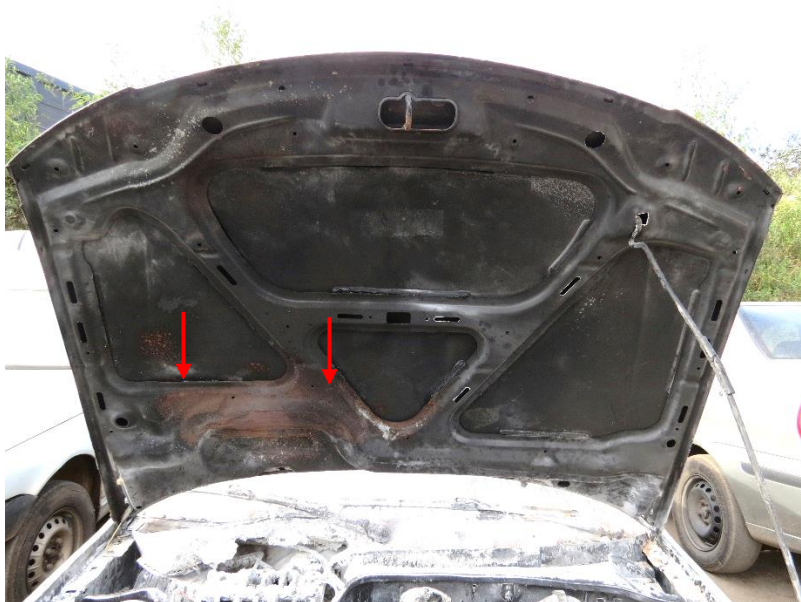
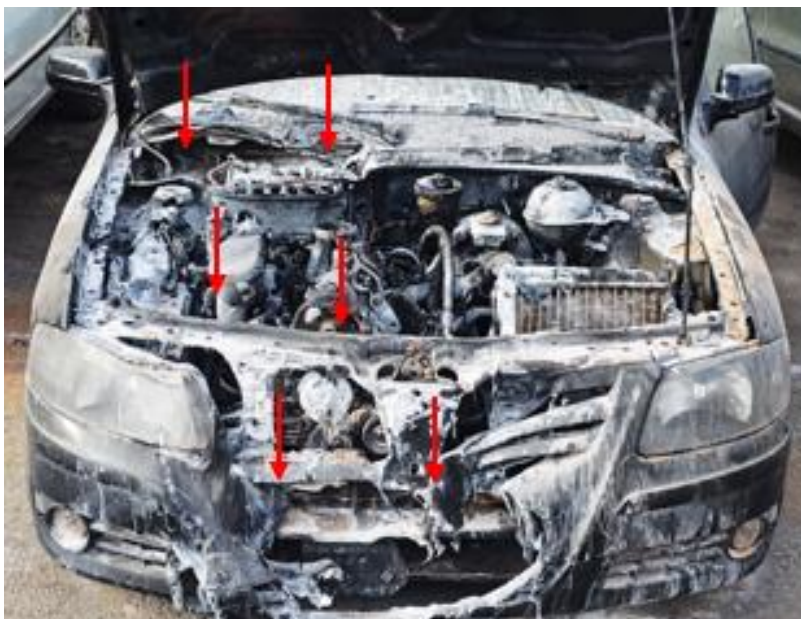
**Figuras 42 e 43 - Setas vermelhas** mostram motor com danos por queima e concentração do lado direito, com orientação de trás para frente. Fonte: Acervo pessoal.

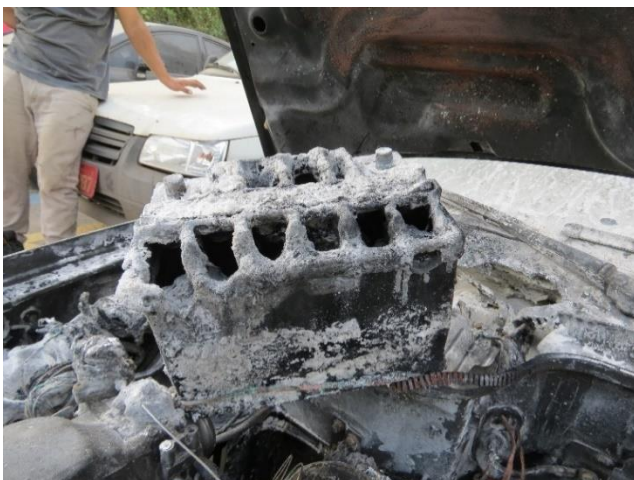
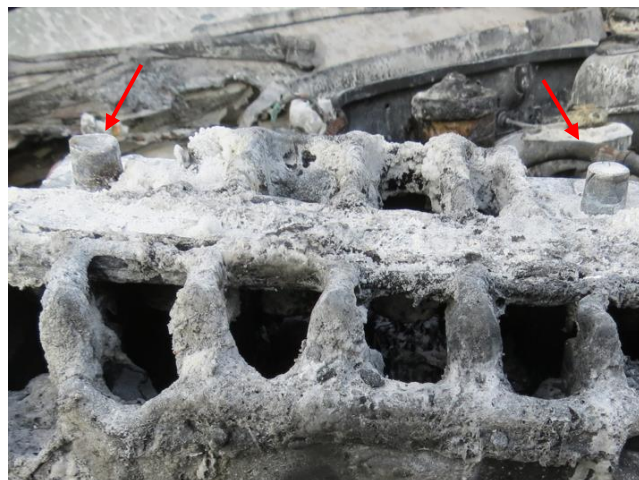
**Figuras 46 e 47 – Setas vermelhas** mostram polos positivo e negativo da bateria, sem anormalidades técnicas por derretimento. Fonte: Acervo pessoal.

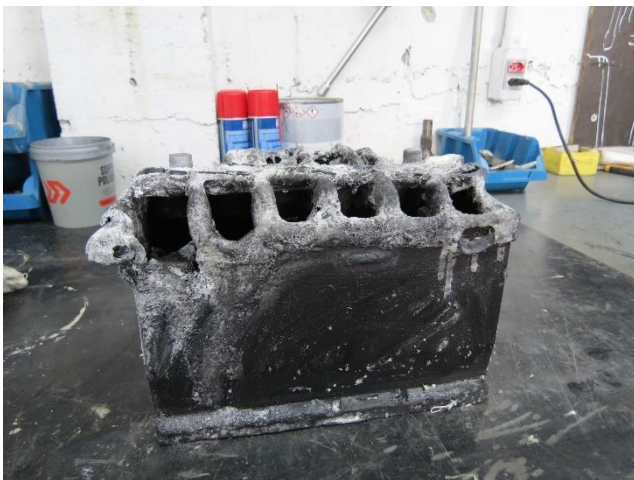
**Figuras 50 e 51 – Setas vermelhas** mostram bateria apresentando anormalidades técnicas por derretimento dos vasos, da carcaça e estufamento lateral por formação de gases altamente inflamáveis (hidrogênio), em decorrência de curto-circuito interno, promovendo o vazamento severo do material eletrolítico e gerando sulfatação por lapso temporal devido à vibração e impactos excessivos, pela ausência do suporte de fixação, o que ocasionou a modificação termoquímica. Fonte: Acervo pessoal.

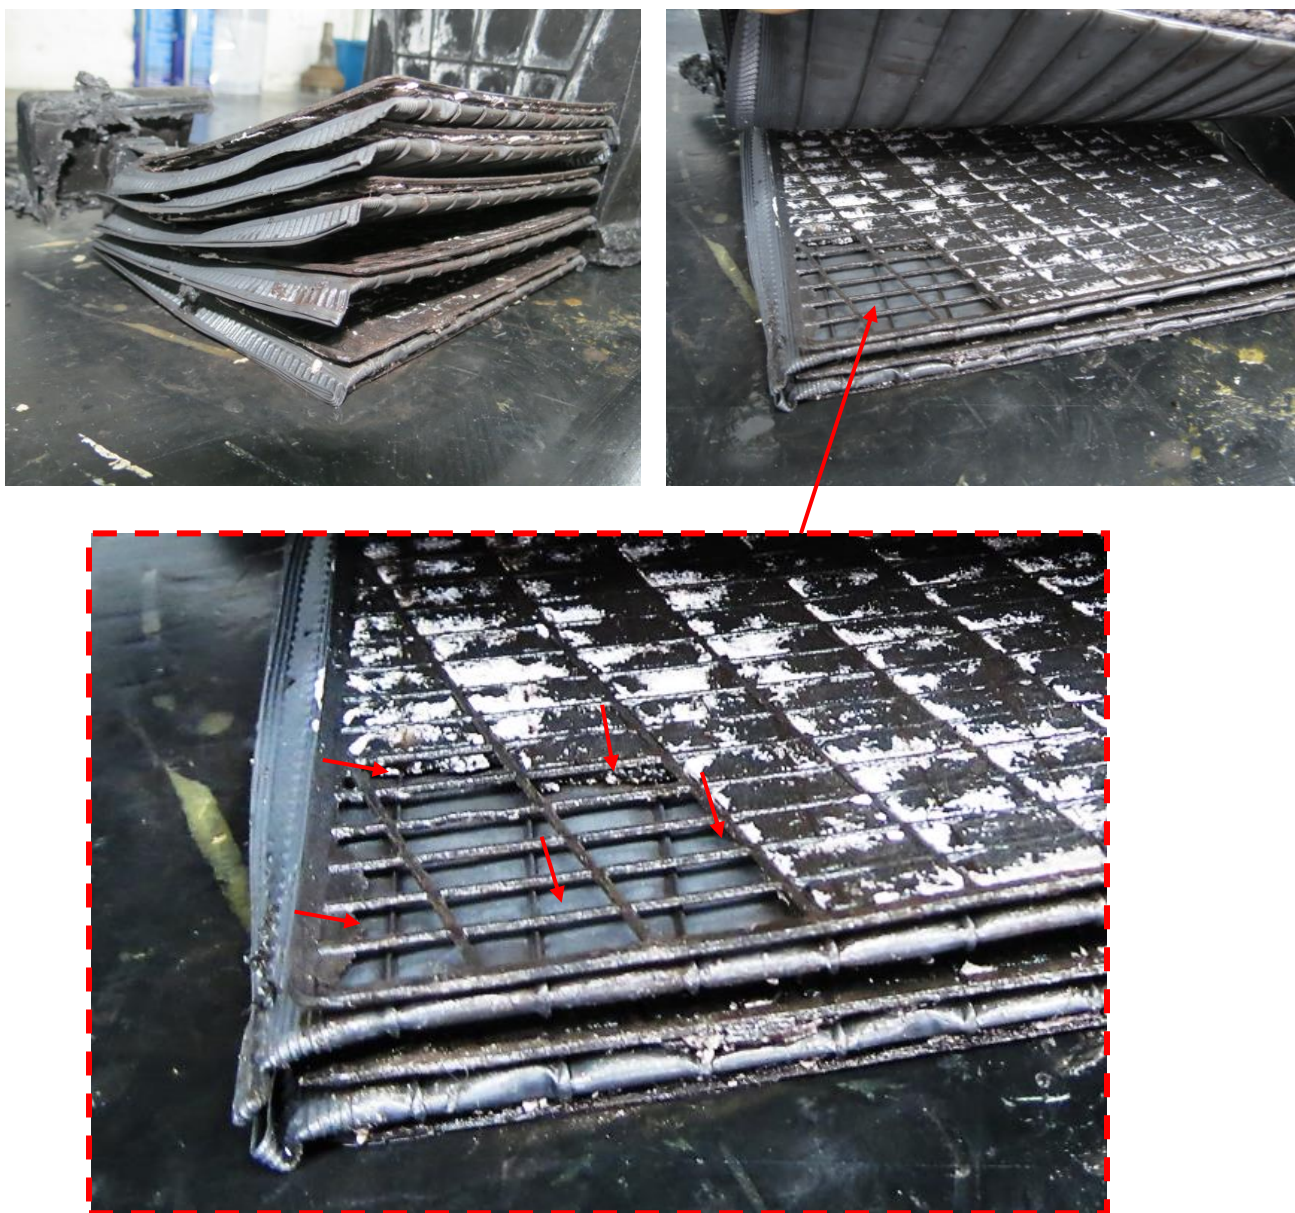
**Figura 57 e 58 – Setas vermelhas** mostram anormalidades técnicas por descolamento das placas de chumbo do vaso positivo, evidenciando a degradação e ruptura parcial da estrutura. Fonte: Acervo pessoal.

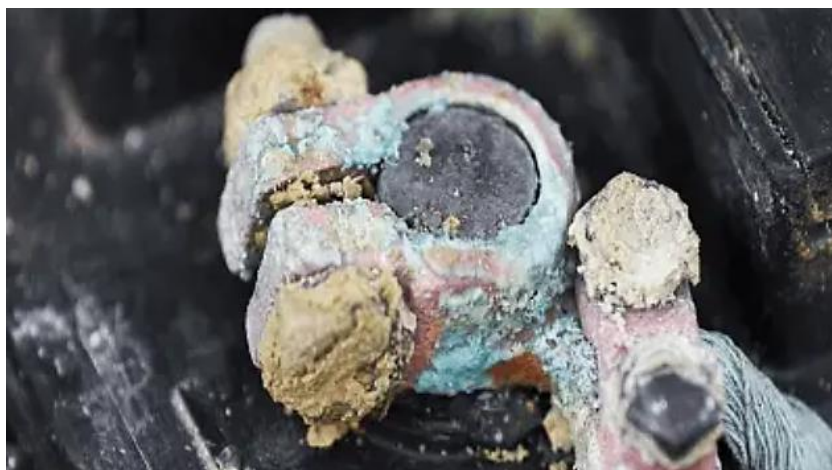
A **Figura 59** mostra o zinabre: uma crosta azul-esverdeada nos terminais da bateria. É importante desligar o veículo antes de limpar.

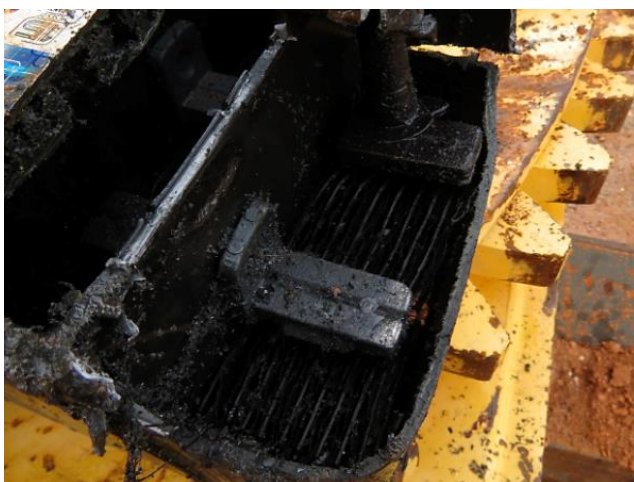
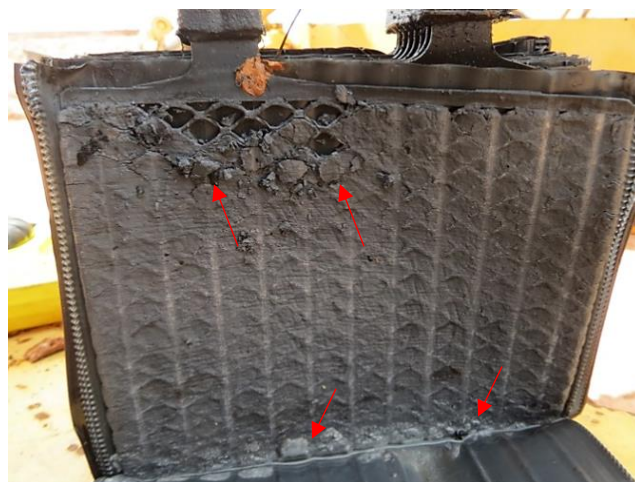
**Figuras 64 e 65** - Fragmentação da placa negativa de chumbo, o que promove o curto-circuito interno. Fonte: Acervo pessoal.

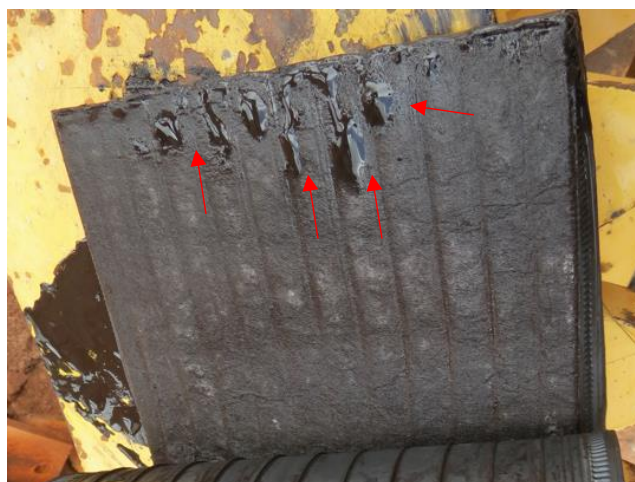
**Figuras 66 e 67** - Detalham como se formam os cristais de sulfato de chumbo ( $\text{PbSO}_4$ ) nas placas internas positivas da bateria (dióxido de chumbo). Esse surgimento revela um estágio já avançado do processo de sulfatação, ligado a um curto-circuito interno e ao depósito de uma substância pastosa/borra de composição química complexa. Tal material consiste em resíduos originados da deterioração das placas, incluindo sulfato de chumbo ( $\text{PbSO}_4$ ), óxido de chumbo ( $\text{PbO}$ ), chumbo metálico ( $\text{Pb}$ ), dióxido de chumbo ( $\text{PbO}_2$ ) e ácido sulfúrico ( $\text{H}_2\text{SO}_4$ ), prevalecendo a cor marrom. Fonte: Acervo pessoal.

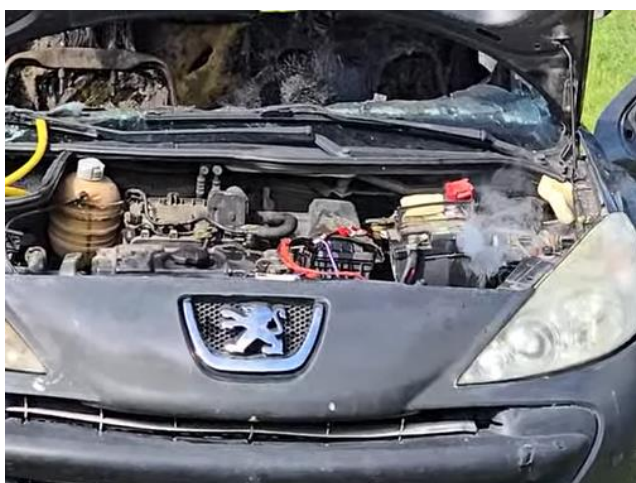
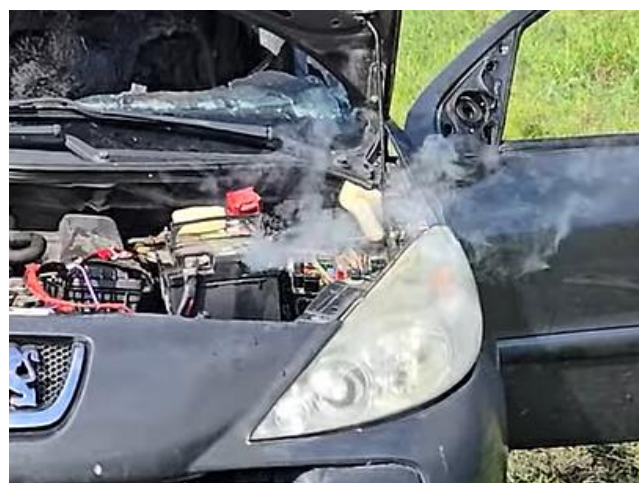
- **(Peugeot 206, com queima parcial): Figuras 70 e 71** - Neste veículo, que já apresentava queima parcial, mas com o motor íntegro, foram realizados testes com curtos-circuitos no motor e danos na bateria de chumbo ácido, gerando

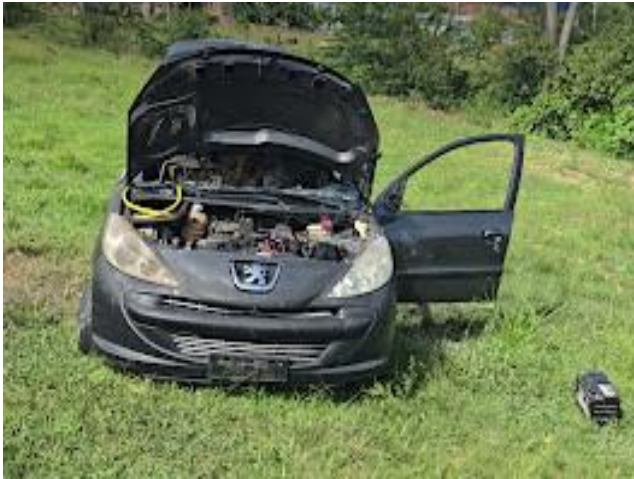
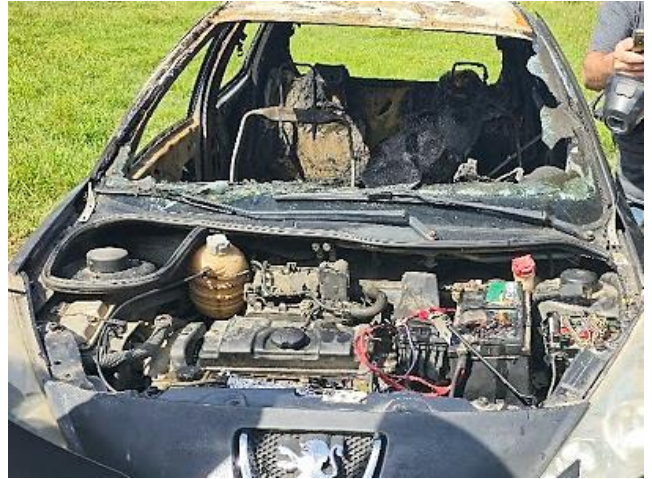
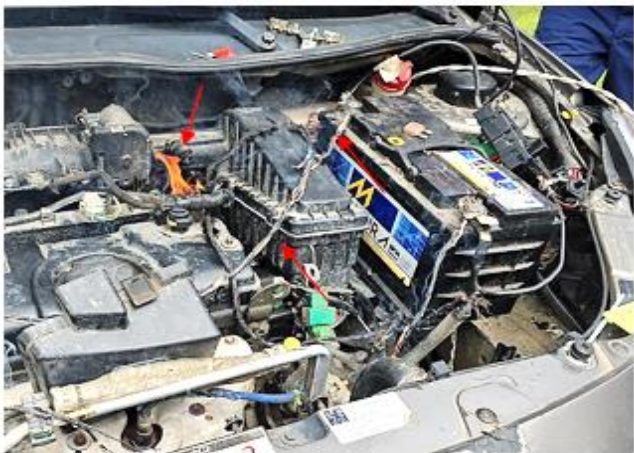
- (Peugeot 207 SW ano 2012 e 2006): **Figura de 72 a 75** - Foram realizados diversos testes forçados com curtos-circuitos, inclusive com o uso de uma bateria de maior capacidade que a original. Nesses testes, foi possível identificar que a bitola do cabo e dos materiais próximos (como borrachas e plásticos), ocorreu a geração de chamas que se manteve por um longo período e na sequência a carcaça da bateria entrou em combustão, gerando ignição. Fonte: Acervo pessoal.

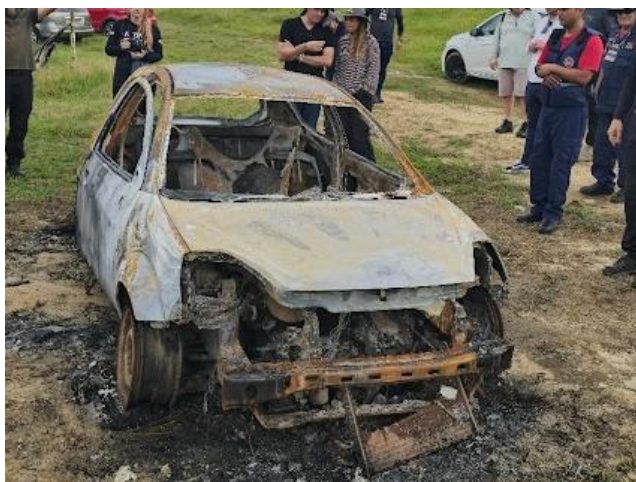
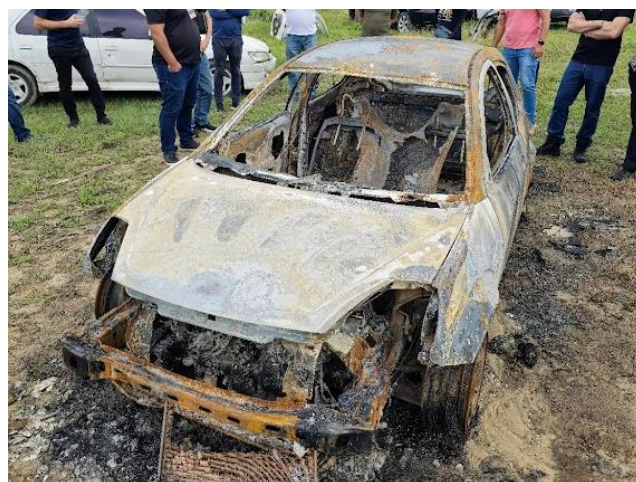
**Figuras 76 e 77** - Veículo Ford Ka com danos por queima. Fonte: Acervo pessoal.

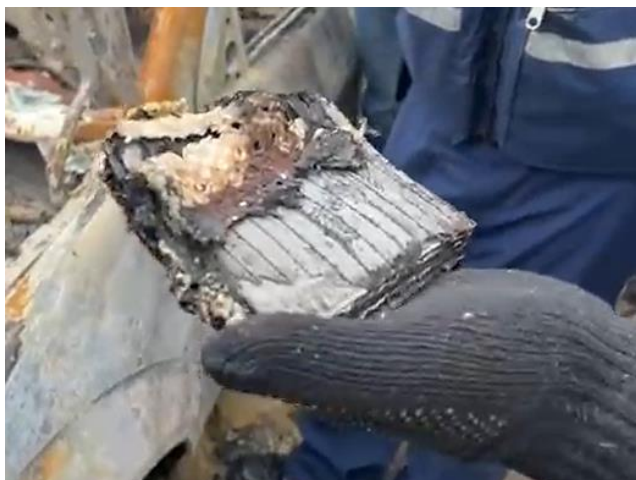
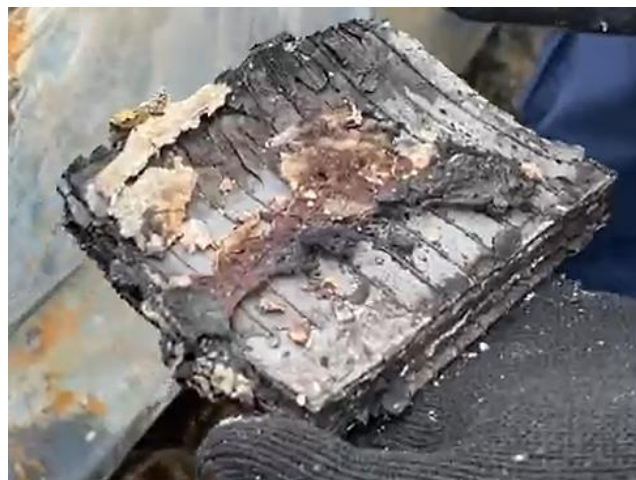
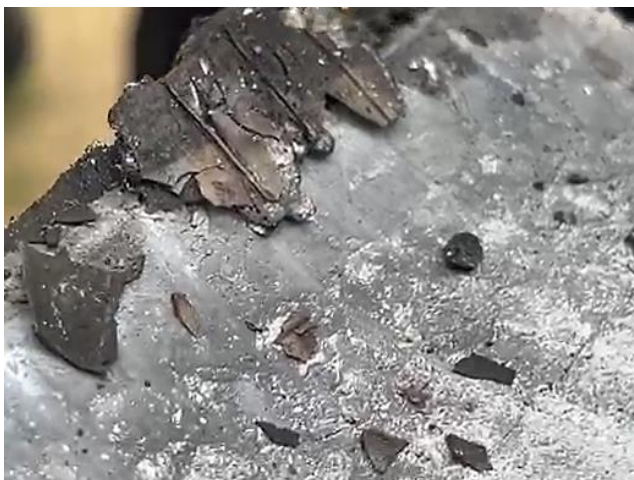
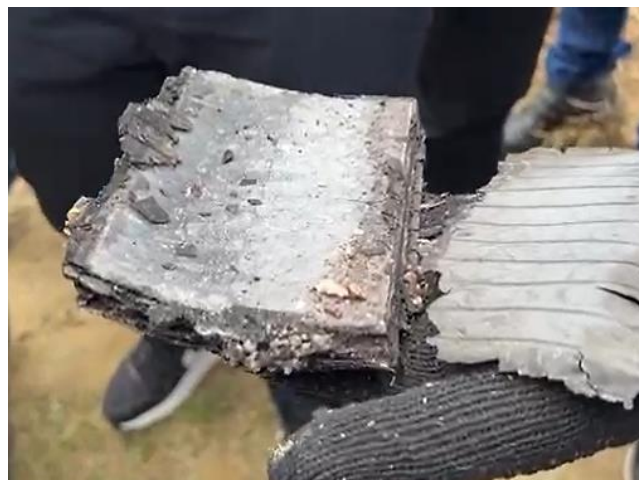
**Figuras de 78 a 81** - Mostram partes internas das placas de chumbo da bateria, após queima total do veículo; apresentam fusão, curto-circuito interno e formação de contaminantes. Fonte: Acervo pessoal.

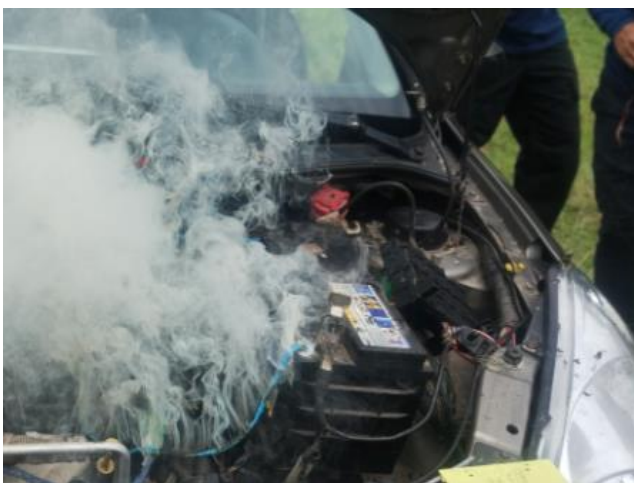
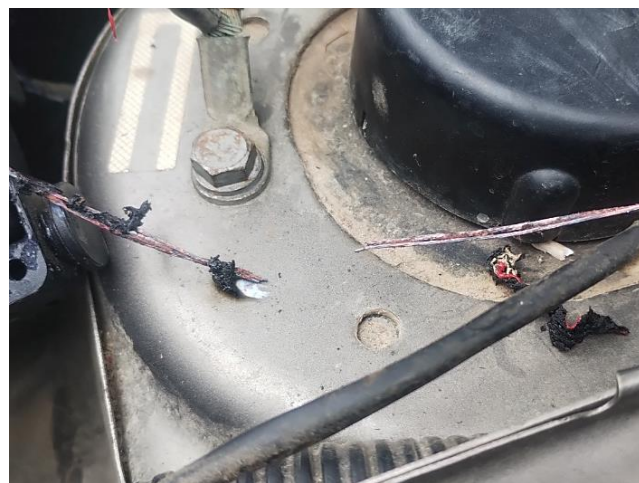
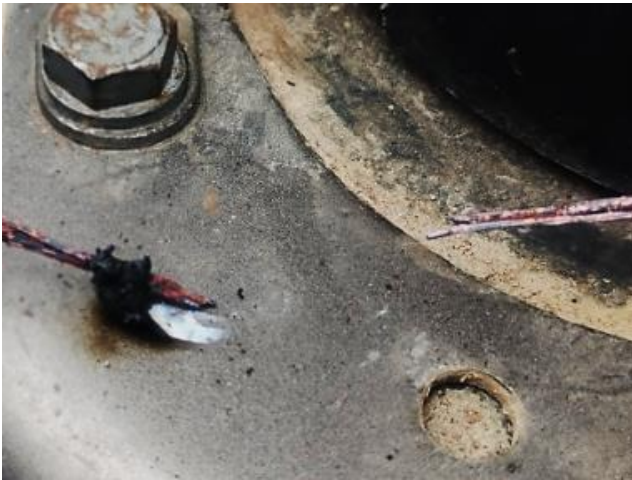
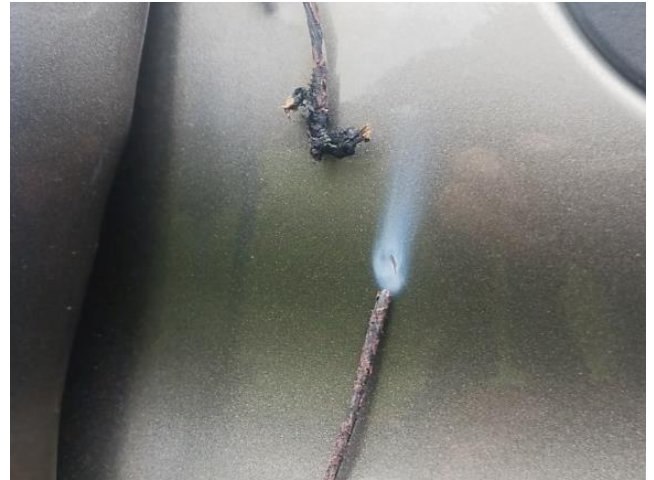
**Figuras de 82 a 85** - Teste foram realizados na fiação, para verificação da capacidade de aquecimento por resistência, condução e ruptura por arco, ocorrendo danos no isolamento e a perda de propriedades físicas materiais, gerando traço de fusão. Fonte: Acervo pessoal.

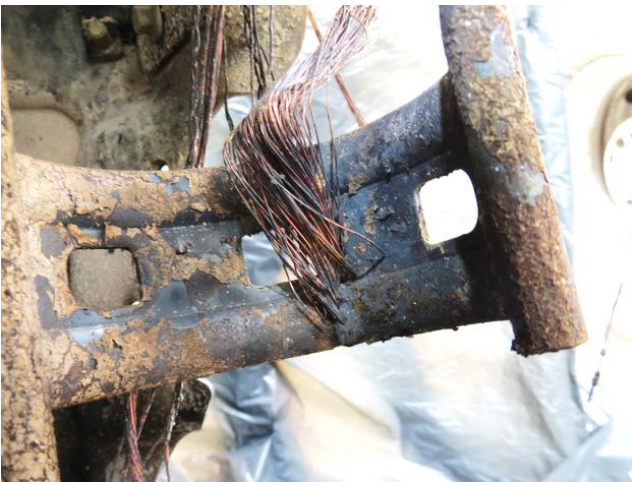
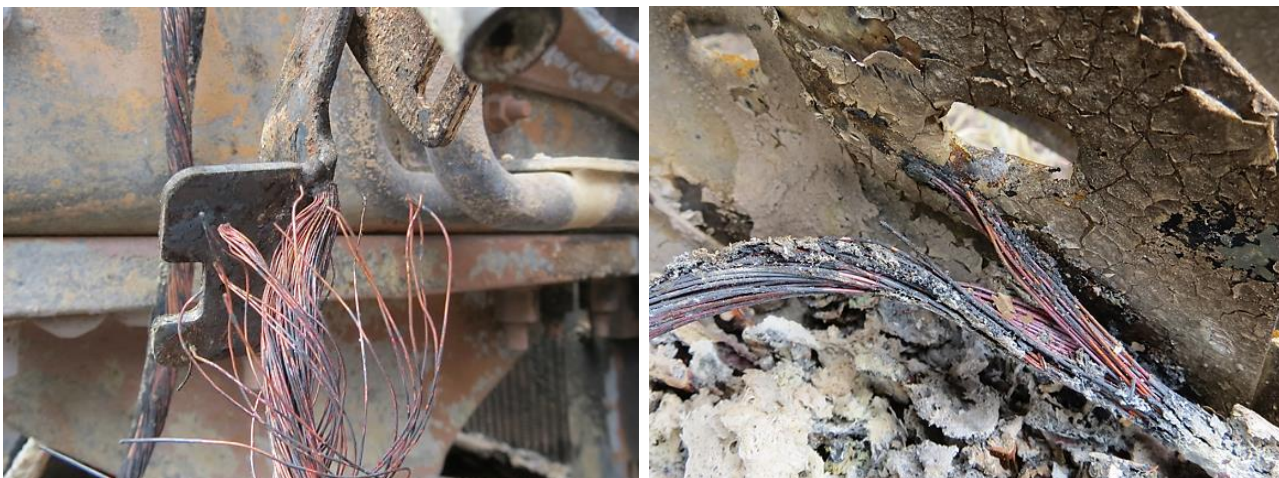
**Figuras de 86 a 89** - Mostram fiações positivas adversas com anormalidades técnicas por curto-circuito, por contato a massa/negativa, gerando traço e pérolas de fusão, conforme preconiza NPFA 921 / 304 e 308. Fonte: Acervo pessoal.
