## ПАМ'ЯТКИ САКРАЛЬНОГО МИСТЕЦТВА ОРДЕНУ ПІАРІВ НА ВОЛИНІ: ІСТОРІЯ ТА СУЧАСНІСТЬ

**Sheretiuk R.** *Monuments of sacral art of order of Piarists in Volhynia: history and modernity.*

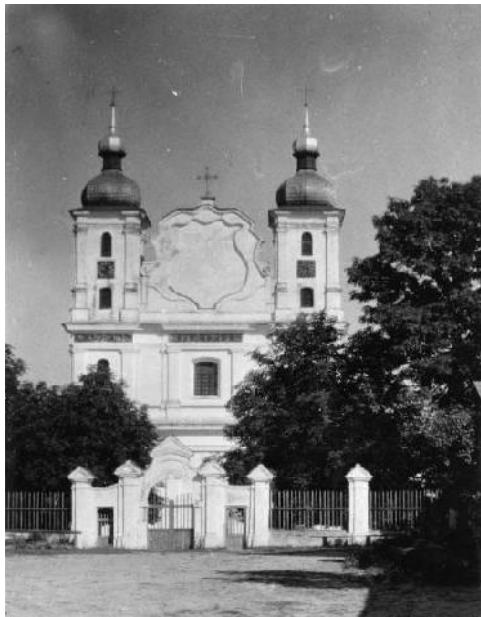
*Рис. 1. Костел святого Іоанна Хрестителя у Дубровиці. Фото А. Боніга. 1929.*

Костел святого Іоанна Хрестителя в Дубровиці (1695–1742) — ошатна культова споруда, зведена у стилі рококо. Вона являє собою тринефну базиліку з двома вежами. Вежі — квадратні у плані, двоярусні, стрункі, в об’ємах добре узгоджені з конструкцією основної частини споруди. Завершують їх барочні кулясті ребристі

верхи. Головний фасад має чітку двоярусну схему, де кожен ярус розчленований пілястрами. По центральній осі будівлі знаходитьться високий фронтон, який ефектно контрастує зі стриманими формами веж [8, с. 308]. Примітно, що хоча конструкція костелу святого Іоанна Хрестителя була доволі міцною, зокрема товщина стін у деяких місцях сягала одного метра, однак фасад усієї споруди, особливо передній, справляв враження піднесеності й навіть легкості (рис. 1).

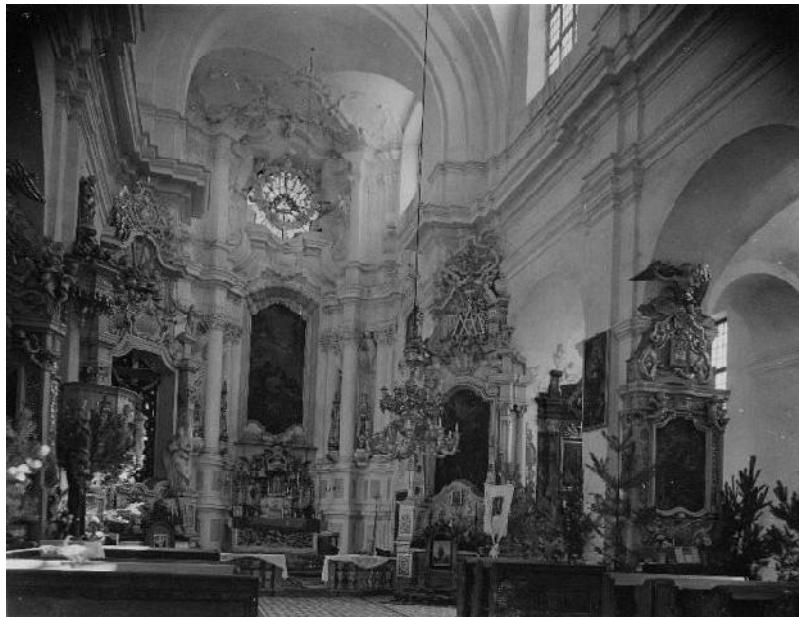
*Рис. 2. Інтер'єр костелу святого Іоанна Хрестителя у Дубровиці. Фото А. Боніга. 1929.*

Зусиллями творців архітектурна привабливість та органічна вписаність в оточуюче середовище дубровицького піарського костелу була доповнена розкішним скульптурним та живописним оздобленням його інтер’єру (рис. 2). І хоча інформація про нього на сьогоднішній день є фрагментарною, але й вона дає підстави для твердження, що він вирізнявся глибинним розкриттям внутрішнього простору. Так, окрасою цього костелу була поліхромна скульптура, а орнамент, зокрема багато елементів декору — різьблення та ліпнина, мали форму мушлі («госaille»).

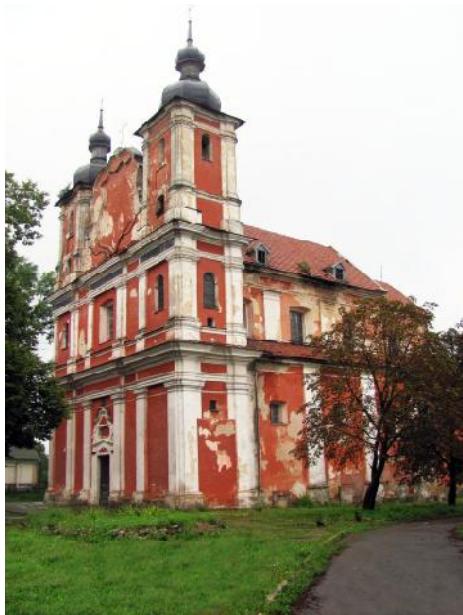
*Рис. 3. Костел святого Іоанна Хрестителя у Дубровиці. Сучасне фото. [URL : [https://upload.wikimedia.org/wikipedia/commons/1/1e/Kostel\\_sv.Ioana\\_Chrestytelia\\_v\\_Dubrovyci.jpg](https://upload.wikimedia.org/wikipedia/commons/1/1e/Kostel_sv.Ioana_Chrestytelia_v_Dubrovyci.jpg)]*

На початку третього тисячоліття споруда костелу потребувала ще значних зусиль із боку реставраторів (рис. 3, 4). Неабиякі надії на його відновлення мешканці Дубровиці покладали на розпорядження Кабінету Міністрів України від 8 жовтня 2004 р. № 723-р про «План з підготовки та відзначення 1000-річчя заснування м. Дубровиці Рівненської області на 2005 рік». За ним, із державного бюджету на реставрацію церкви Різдва Богородиці та костелу Іоанна Хрестителя передбачалося виділити 1 млн грн. Але оскільки цього так і не сталося, то нині реставрацію костелу опікуються місцева влада, римо-католики Дубровиці та їхні одновірці з інших місцевостей України [2, с. 194].

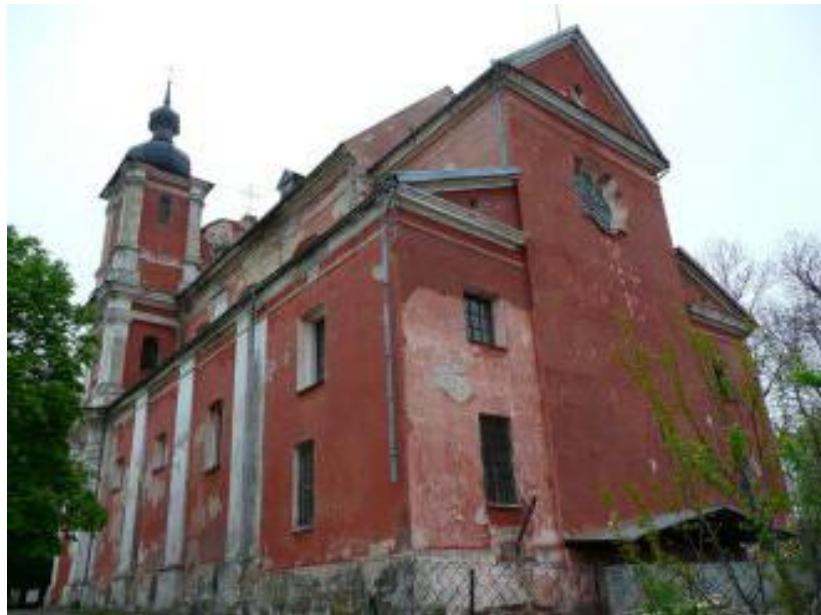
*Рис. 4. Костел святого Іоанна Хрестителя у Дубровиці. Сучасне фото. [URL : [https://ua.igotoworld.com/ua/poi\\_object/76380\\_kostel-ioanna-krestitelya-dubrovica.htm](https://ua.igotoworld.com/ua/poi_object/76380_kostel-ioanna-krestitelya-dubrovica.htm)]*

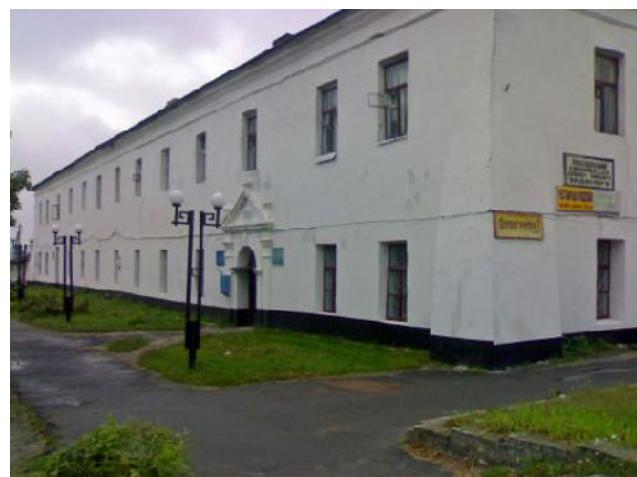
*Рис. 5. Споруда колишнього колегіуму піарів у Любешові. Сучасне фото. [URL : <http://monitor-press.com/pl/2-pol/artyku-y/2743-szko-la-pijarow.html>]*

Споруда, де розміщувалися келії любешівського піарського монастиря, — прямокутна у плані, двоповерхова, з внутрішнім двориком, а також коридорною системою з одностороннім розміщенням келій. Вхід на східному фасаді підкреслений класицистичним порталом. Відомо, що першопочатково по першому ярусу фасадів внутрішнього дворика проходила відкрита аркада на галерея [7, с. 92].

ухвалене рішення не відбудовувати її, а повністю знести. Це й сталося 17 липня 1969 р. Відтак, на сьогодні будівлі костелу святого Іоанна Євангеліста не збереглося, а в уцілілих приміщеннях славетного в минулому піарського навчального закладу розташувалися районна друкарня, редакція газети та відділ освіти і науки (рис. 5).

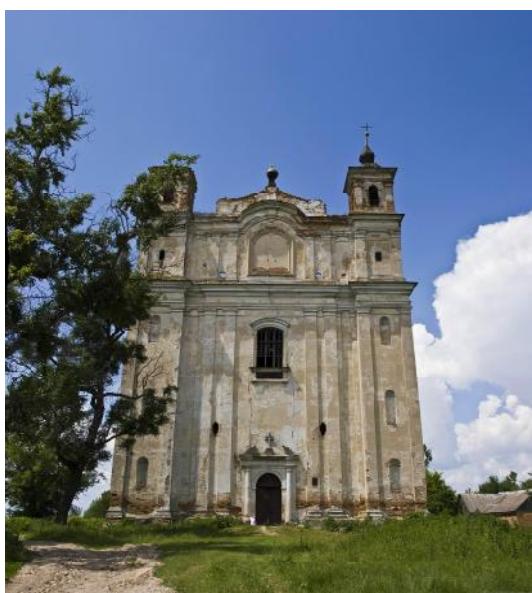
*Рис. 6. Костел святого Антонія Падуанського в Межирічі Корецькому. Сучасне фото. [URL : [http://www.pizzatravel.com.ua/rus/ukraina/5/velikie\\_mezhirichi](http://www.pizzatravel.com.ua/rus/ukraina/5/velikie_mezhirichi)]*

Нині від величного колись монастирського комплексу залишилися лише окремі його частини (рис. 6, 7). Думається, що лише завдяки високій якості будівельних робіт початку XVIII ст., а згодом — і реставраційних робіт першої третини ХХ ст., пишна споруда колишнього піарського костелу святого Антонія Падуанського все ще височіє над житловою забудовою Великих Межиріч. Солідаризуємося зі словами Ольги Михайлишин: «Віриться, що пройде зовсім небагато часу і рівень нашої духовної свідомості підніметься настільки високо, що внутрішня потреба очищення пройде через випробування дією — і католицька свяตиня — костел святого Антонія — буде врятована. Не тільки як пам'ятка епохи зрілого бароко, але й як частина європейського культурного надбання» [5, с. 139].

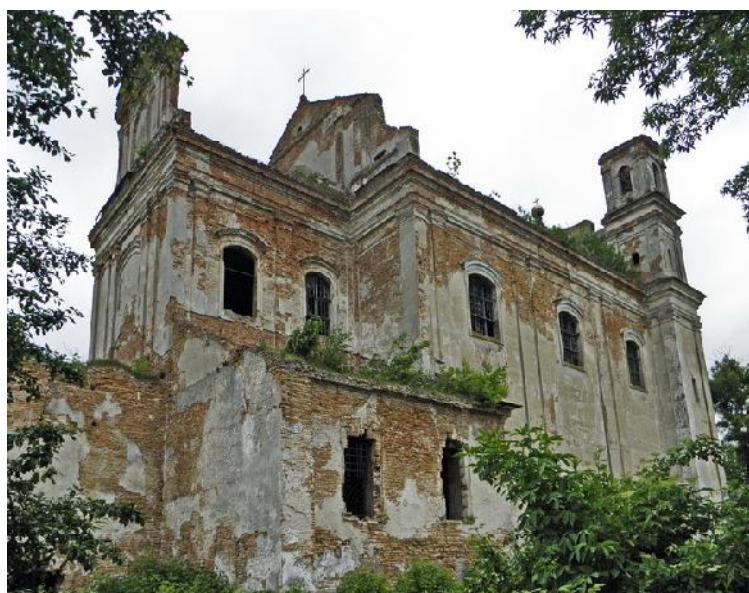
*Рис. 7. Костел святого Антонія Падуанського в Межирічі Корецькому. Сучасне foto. [URL : <http://andy-travel.com.ua/velyki-mezhyrichi>]*
