MONASTERE
DU
CARMEL

Carmel Saint-Joseph de Pontoise

LP3 PMVPB – 2024-25

Mémoire rédigé par Adélita Bocquet,
Clara De Fromont, Emmanuelle Renard,
Kevin Thomas, Mathis Gaillard, Mounia
Vinant, Nina Bette, Noor Baamara,
Pierre de Kersabiec, Sophie Jeambrun,
Mathieu Caillet.

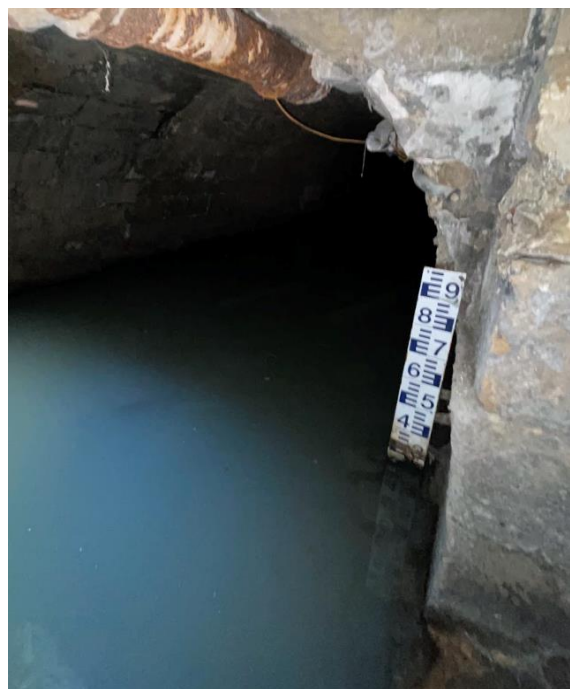
Une échelle limnimétrique est installée à droite de la porte menant dans le canal, cet outil permet de mesurer le niveau de l'eau et les battements de nappe, correspondant aux variations de niveau de celle-ci. Dans d'autres circonstances, elle sert notamment à surveiller la hausse du niveau des rivières lors de fortes intempéries, sur l'ensemble d'un bassin versant par exemple afin de surveiller la réponse hydrologique des cours d'eau de l'ensemble de celui-ci.

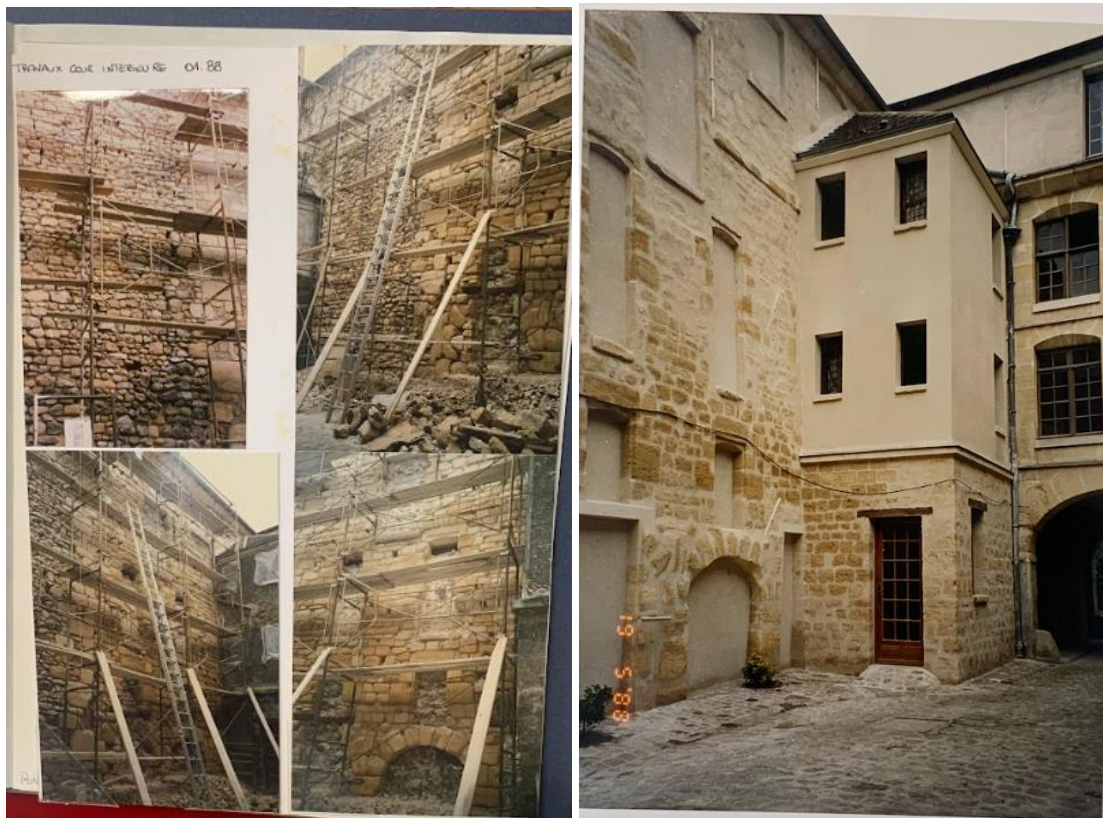
avant -après, archives départementales du Val d'Oise (cote inconnue)

Dans les années 1980 et 1990, on retrouve la trace de diverses campagnes de rénovation, notamment la réfection de la façade nord de la cour du charbon

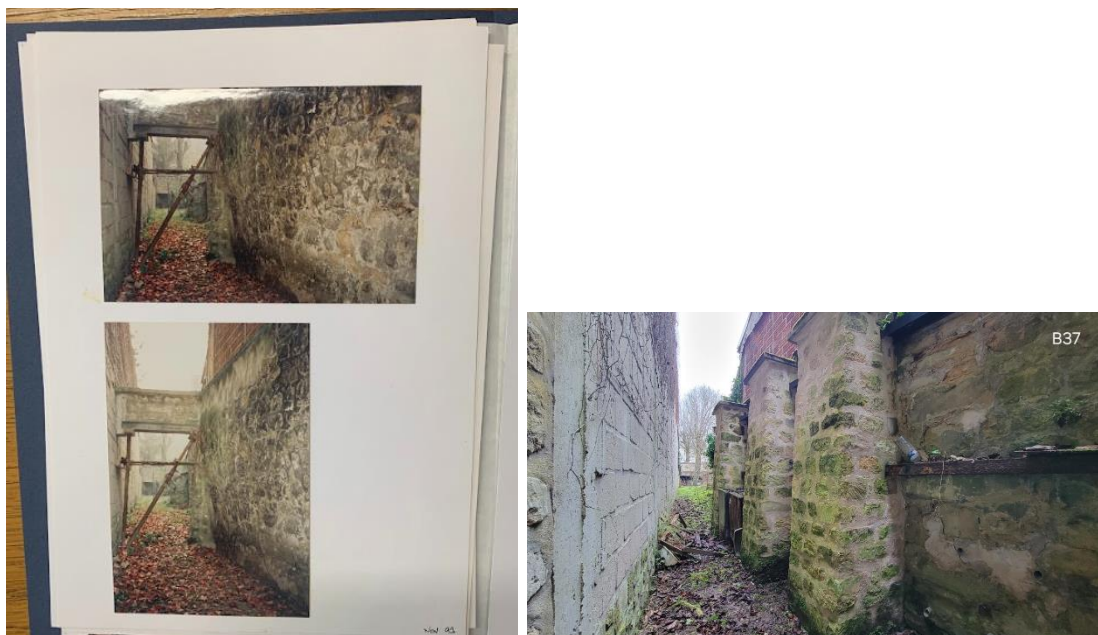
Archives départementales du Val d'Oise (cote inconnue) – photo personnelle

En 1994, un mur mitoyen dans la cour située au Sud-Ouest de la parcelle menace de s'écrouler, des photos comparatives permettent de réaliser la nécessité de l'intervention :

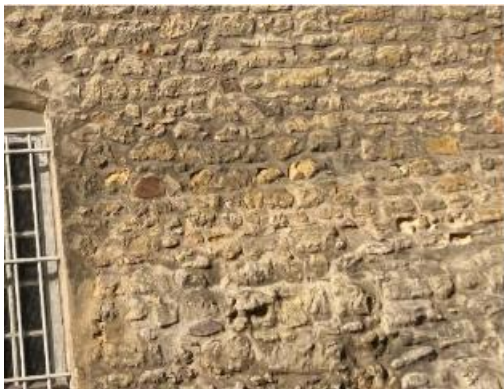
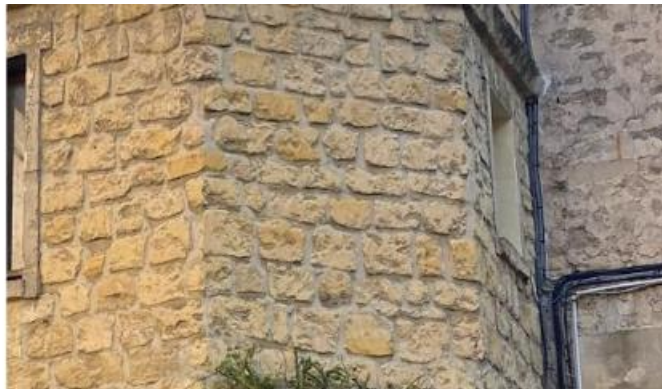
Lors d'anciennes rénovations au Carmel, des joints gris au ciment ont été réalisés entre les moellons de parement des murs.

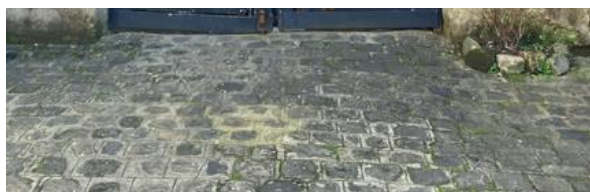
Pavés jointoyés au mortier de ciment

Les cours du Carmel ont gardé les anciens pavés, les joints malheureusement ont été refaits au mortier de ciment.

Ces joints uniformisent le sol et ne mettent pas en valeur les pavés.

Des joints au mortier de chaux permettraient de laisser l'eau s'évacuer par évaporation pour éviter qu'elle remonte dans les murs

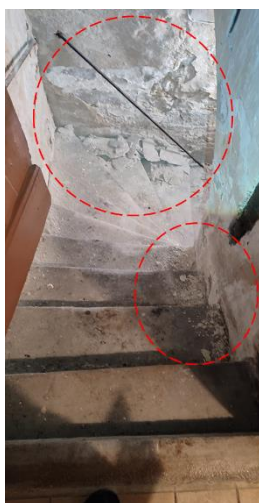
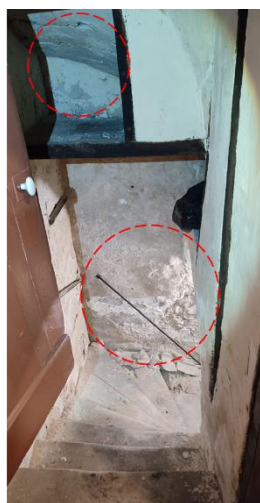
1. Caves et escalier menant aux caves => mauvais état (enduit qui s'écaille), jointoiement béton dans pièce très humide de base provoque l'apparition de sels et la dégradation des pierres qui s'effritent.

Décollement et éclatement de l'enduit. Croûtes noires et colonisations biologiques.

- Préconisations d'ordre structurel : il est nécessaire de traiter les joints ciment des caves afin de les remplacer par de la chaux qui évite les retenues d'humidité excessive et la désagrégation des pierres. De même, il serait bon de vérifier la cause des fissures en façade de la bâtisse avant que le problème ne s'aggrave, il en va de même pour les soubassements de la façade côté rue.

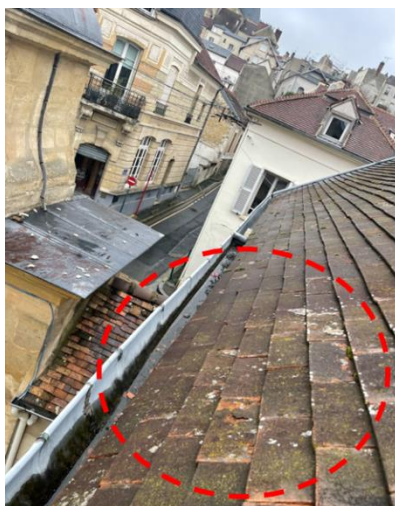
5. Les façades extérieures présentent quelques pathologies remarquables. Premièrement la toiture en tuile commence à s'écailer, ceci s'explique par la cryoclastie qui correspond à l'alternance gel/dégel, le contraste provoque des éclatement de matériaux, pas seulement sur les tuiles. Deuxièmement, certaines portions de gouttières d'eau de pluie sont bouchées, pouvant provoquer des débordements d'eau de pluie lors d'intempéries et la chute d'eau au niveau des fondations du bâtiment. Enfin, la façade principale du bâtiment présente d'importantes fissurations notamment entre les deux fenêtres du R+2 et la toiture, une fissure moins importante mais tout autant remarquable est à signaler entre la pièce métallique verticale au R+1 et la corniche moulurée.

Éclatement de tuiles, fissures au niveau de la corniche et remontée de sels sur les façades

Nous préconisons de traiter l'urgence, à savoir purger les enduits de façades pour dresser un premier bilan des causes des fissurations de la façade côté cour et les causes de la désagrégation des enduits et des pierres en soubassement côté rue (vraisemblablement remontée capillaire et création de sels dégradant celles-ci). Ensuite, les deux choix les plus pérennes sont soit de rejointoyer uniquement à la chaux la bâtisse afin de laisser les pierres de taille apparentes, soit de ré-enduire à la chaux finition talochée pour se rapprocher de ce qui existe actuellement. Dans tous les cas, ces solutions n'apporteront que de bénéfices. Ensuite, une fois les problèmes d'ordre structurel réglés, nous préconisons de dédoubler les fenêtres pour garder le cachet originel et isoler au maximum. Les huisseries coûtent cher, mais en regardant dans le temps long, le chauffage qui ne sera pas dépensé pour chauffer compensera cet investissement. La porte devra quant à elle être démontée et changée.

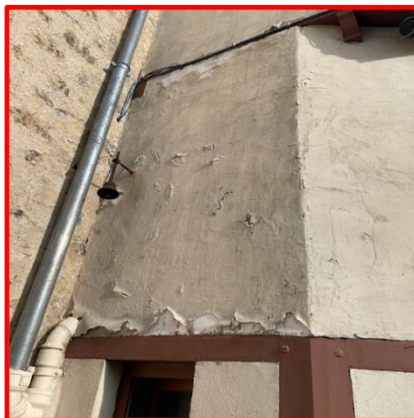
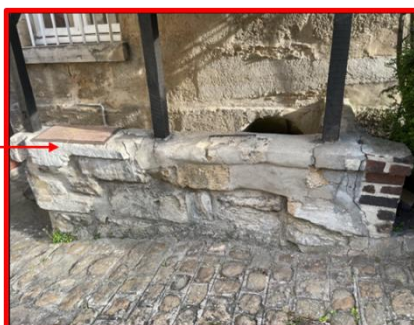
La façade Sud de la Porterie ne présente pas de pathologies provoquant des désordres structurels. Nous pouvons néanmoins relever que les peintures sont cloquées au niveau du rez-de-chaussée intérieur.

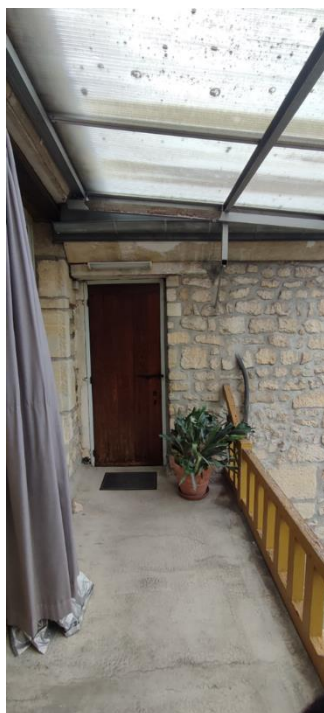
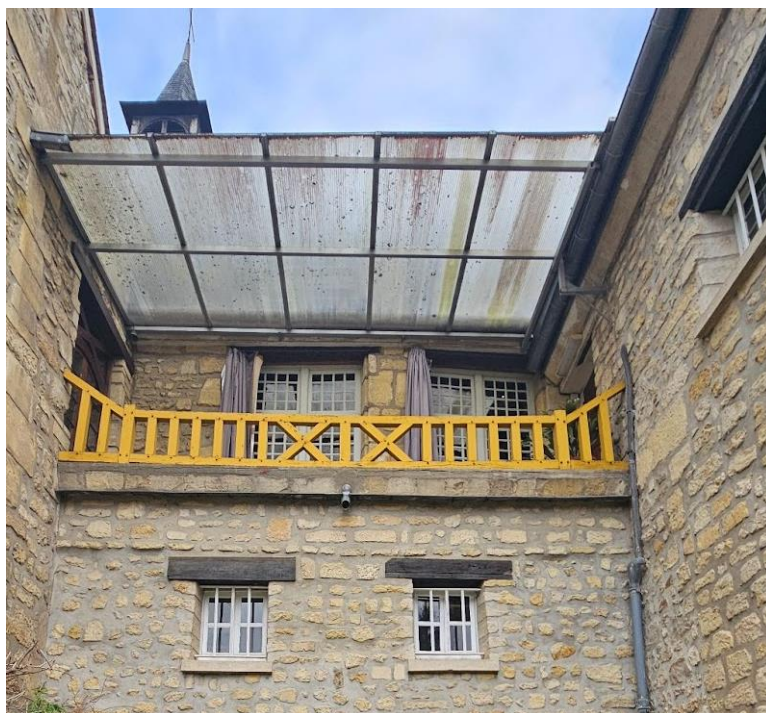
Photos personnelles : Balcon.

- Sur le balcon, différentes pathologies sont visibles. La photo 1 montre une gouttière sans raccord de descente d'eau pluviale provoquant de l'humidité sur les maçonneries et également en contrebas. La photo 2 montre que la peinture de la balustrade s'écaille, tout comme le cadre et le bas de la fenêtre de la photo 3. Un des linteaux de fenêtre semble être attaqué par des insectes. Sur la photo numéro 5, nous pouvons remarquer que la gouttière sous la porte donnant accès au hall de la salle de récréation fuit et provoque un ruissellement des eaux de pluie sur les maçonneries. Comme le montre la photo 6, le jointoiement ciment risque de provoquer des désordres d'ordre structurel.

- Balcon : Plusieurs pathologies ont été listées et certaines des sœurs nous ont fait part de certaines de leurs envies concernant cet espace. Dans l'ordre des priorités, la sécurité et la pérennité de cet espace prime, de fait il est nécessaire de changer le garde-corps du balcon afin d'en mettre un nouveau aux normes (minimum 1 mètre de haut). Ensuite, et comme dans l'intégralité du carmel, une purge des joints ciment est à envisager afin de les remplacer par un jointoiement à la chaux. Dans le même temps, il est nécessaire de traiter les désordres liés aux eaux pluviales en statuant sur les fuites au niveau de la gouttière et le manque de descente d'eau de pluie de l'autre côté du balcon. Enfin, envisager un traitement au Xylophène des linteaux de fenêtre pour éviter l'aggravation des pathologies liées aux insectes (creusement du bois) ainsi que la réfection des cadres de fenêtres (ponçage de la peinture, huile de lin, remise en peinture).

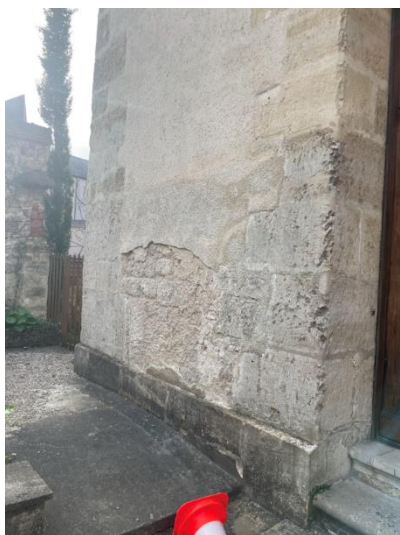
Nous relevons les mêmes pathologies que sur les murs donnant sur rue des bâtiments Béthanie et Porterie. En effet, la façade principale de la chapelle est marquée par des remontées capillaires au niveau des enduits en soubassements. Nous ne savons pas si les enduits manquants ont été purgés pour effectuer un diagnostic ou si ceux-ci sont tombés naturellement par plaque.

Photo 1 : perte d'enduit et remontées capillaires

Concernant l'intérieur de l'église, on peut supposer que si les enduits commencent à cloquer, cela s'aggraverait avec le temps. La consultation des archives montre des photos des murs intérieurs avec des symboles de croix sur chaque pierre. Selon les sœurs, ces murs auraient été repeints à différentes reprises en différentes couleurs et il y aurait même eu un papier peint de collé. Les sœurs souhaiteraient retrouver les murs d'origine avec les motifs de croix dans les pierres.

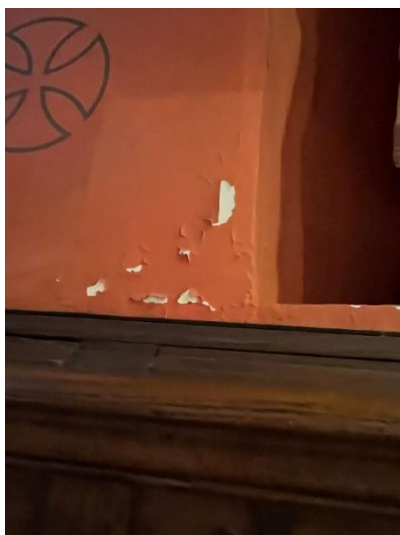
A l'intérieur de l'église, nous avons remarqué que la peinture sur enduit s'écailait et qu'à certains endroits l'enduit cloquait. Cela est sans doute dû, comme dans de nombreux endroits dans le carmel, à des remontées capillaires ou à un enduit ne laissant pas respirer correctement les murs, provoquant de la condensation.

Photo 2 : écaillage de peinture

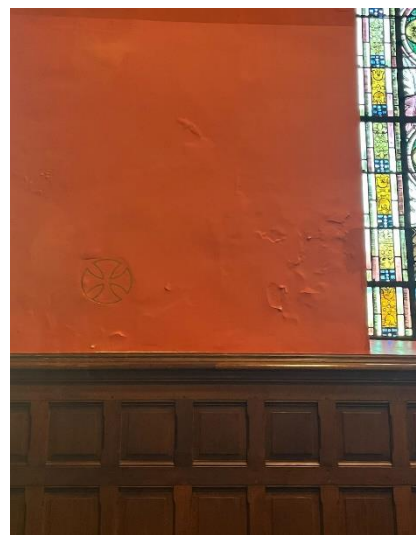
Photo 3 : Cloques sous enduit

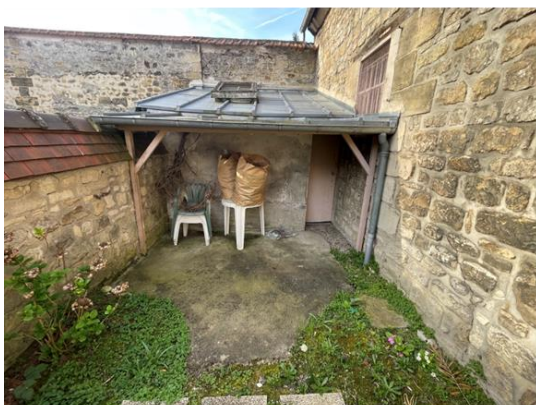
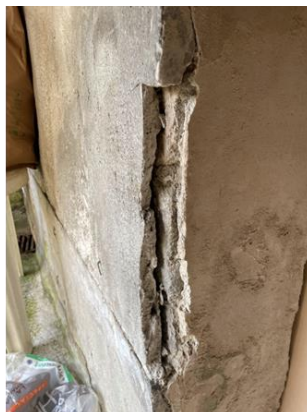
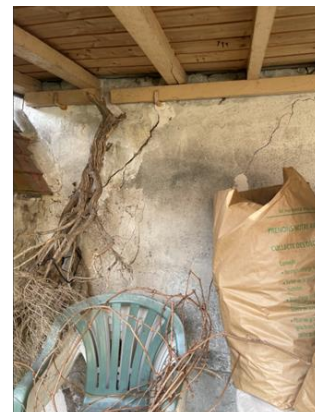
Photos personnelles, fissuration et éclatement de l'enduit ciment

Le cabanon est recouvert d'un enduit ciment qui est en train de se fissurer et d'éclater. De même les maçonneries de l'église sont elles aussi jointoyées en ciment et une plante ligneuse grimpante s'est accrochée aux maçonneries provoquant des pertes de joints.

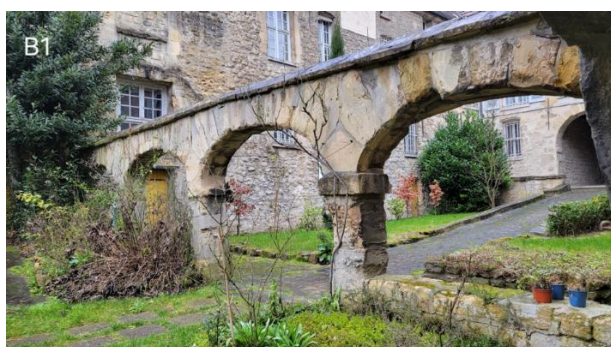
Assombrissement dû à l'humidité et encroutement.

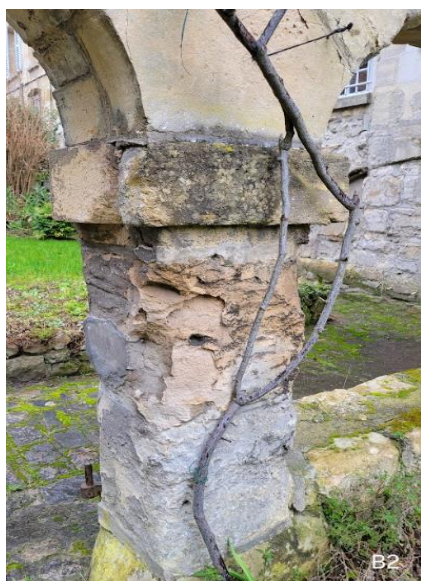
Encroûtement + éclatement + Desquamation.

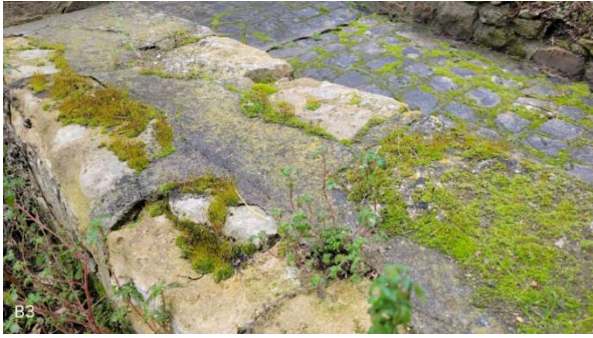
Colonisation végétale (mousse).

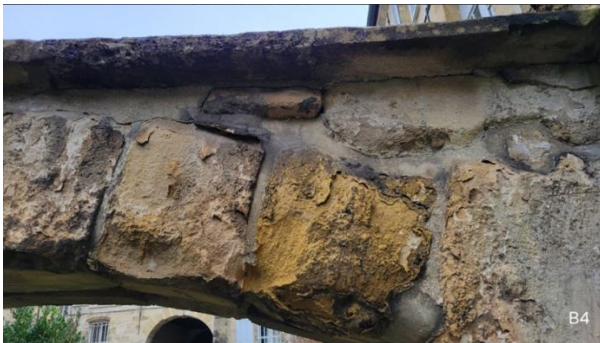
Colonisation végétale (algues) + pulvérulence + desquamation.

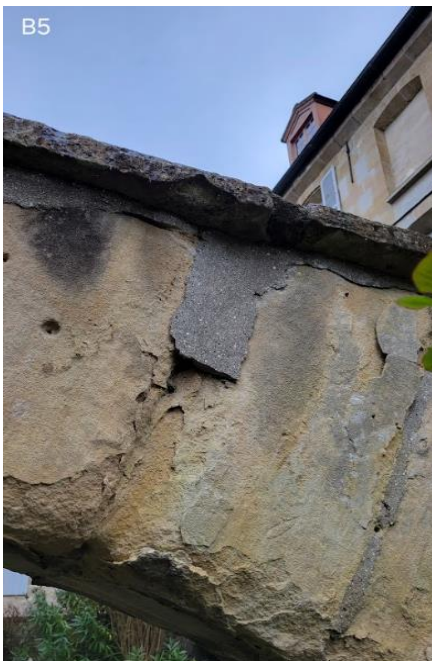
Perte de mortier + pulvérulence + déplacement.

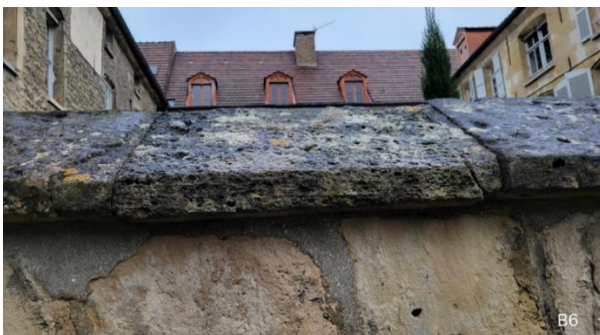
Colonisation végétale (algues) + piqures.

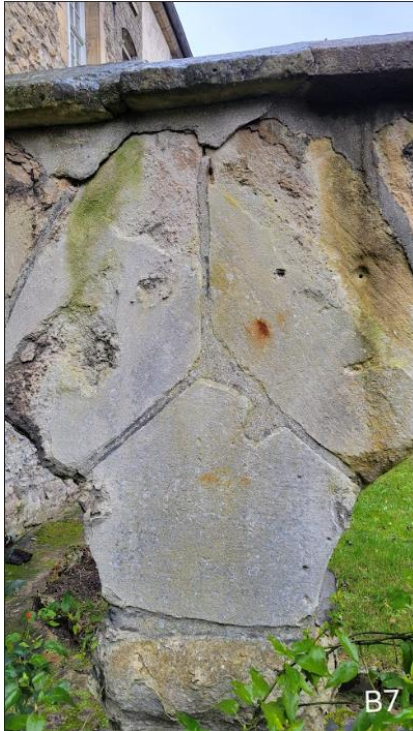
Tâche + colonisation végétale (mousse + algues) + perte de mortier + exfoliation.

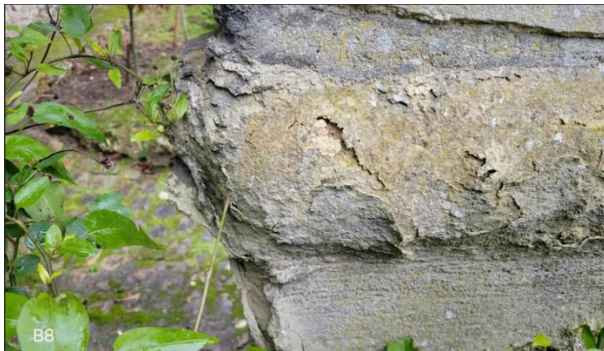
Colonisation biologique + desquamation.

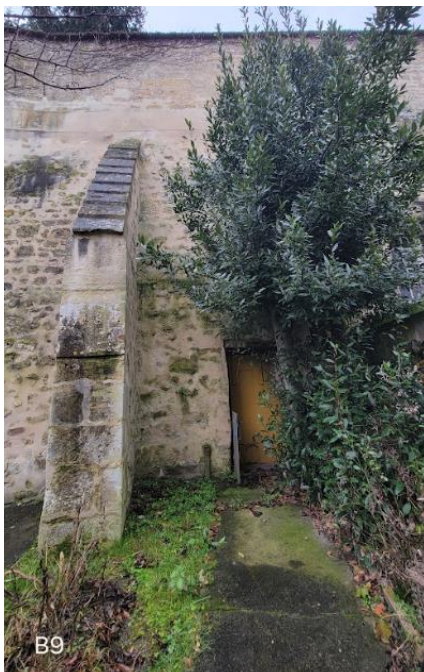
Assombrissement dû à l'humidité + colonisation végétale (algues).

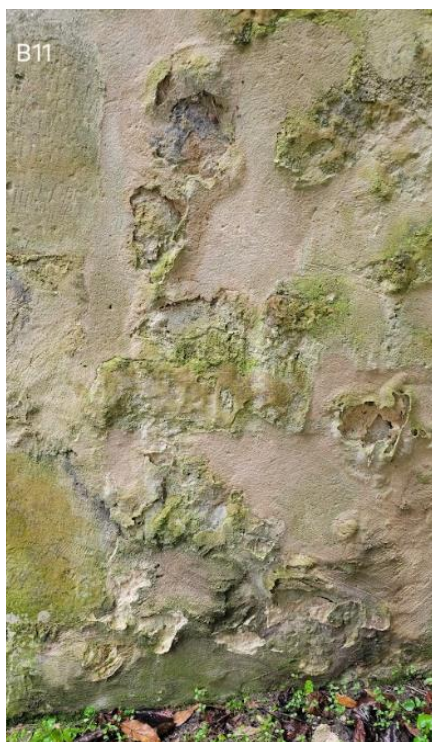
Boursoufflures +desquamation + colonisation végétale (algues).

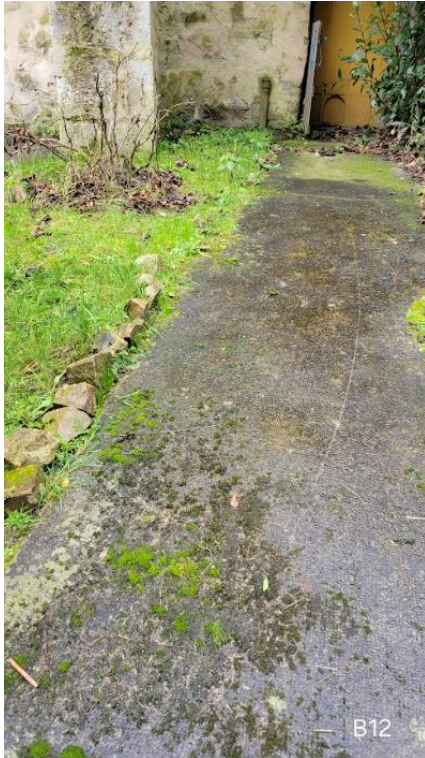
Assombrissement dû à l'humidité +
colonisation végétale (algues).

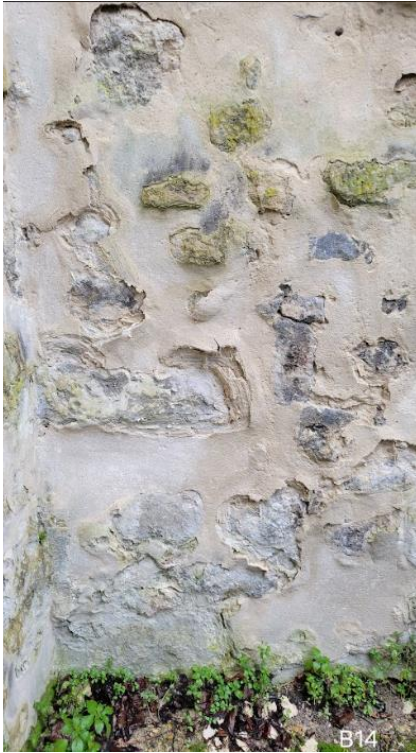
Boursoufflure+ Desquamation.

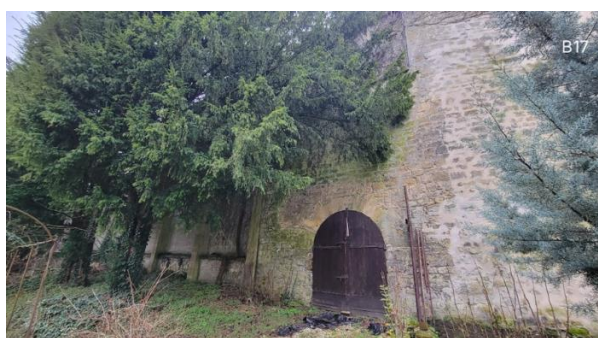
Colonisation végétale (algues).

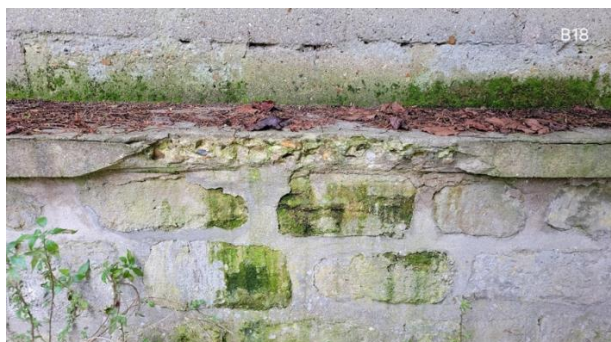
Perte de matière + colonisation végétale (algues) + lacunes.

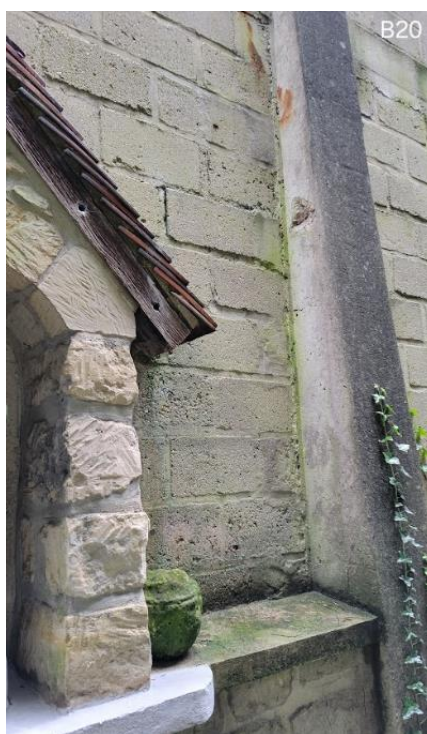
Tâche dû à la rouille + épaufrure du béton + colonisation végétale (algues).

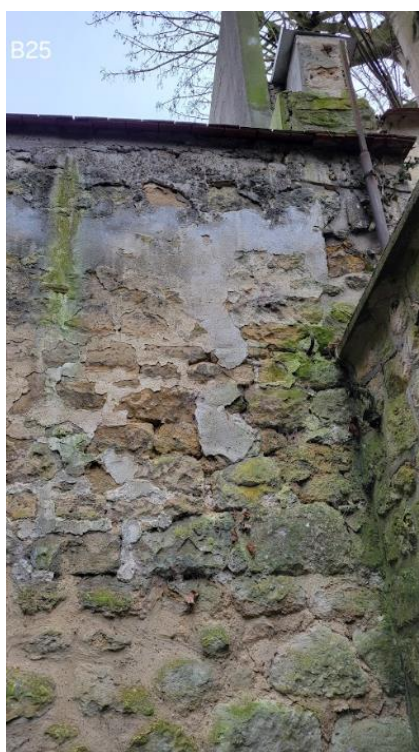
Encroûtement + perte de mortier +
pulvérulence + colonisation végétale (algues).

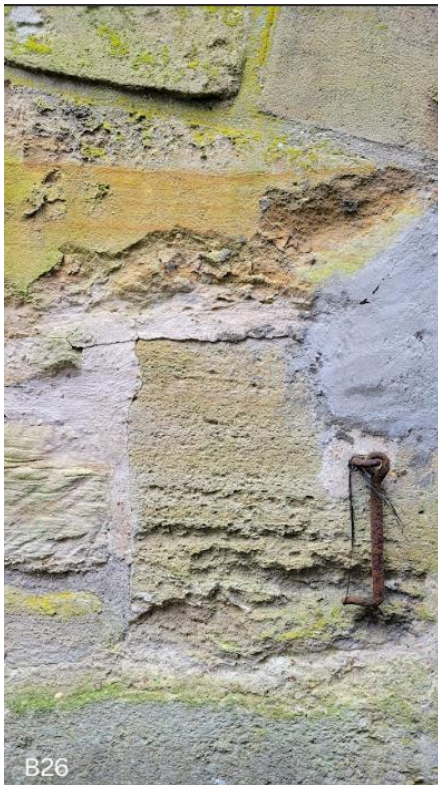
Colonisation végétale (lichens) + altération chromatique (coloration de la pierre) + alvéolisation.

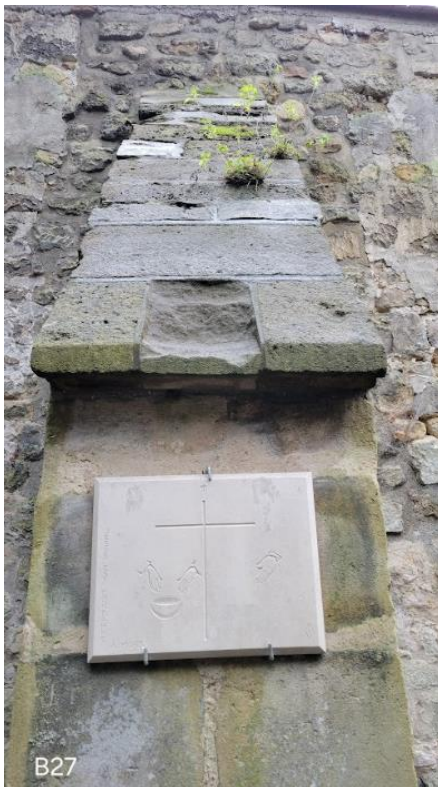
Érosion différentielle + colonisation végétale (plantes).

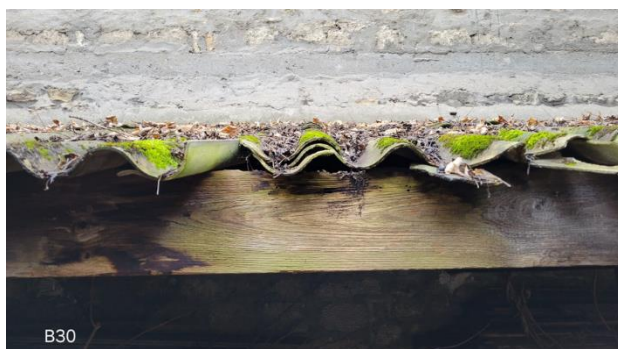
Colonisation végétale (mousse) +
assombrissement du bois dû à l'humidité

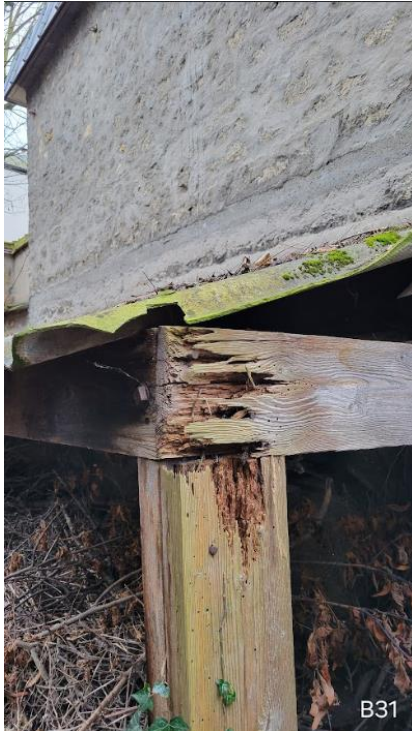
Dégradation du bois par ruissellement +
attaques d'insectes.

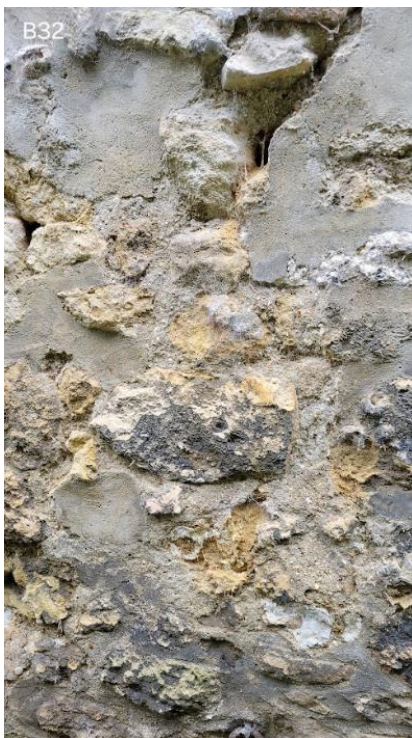
Pulvérulence + colonisation végétale + nids
d'insectes.

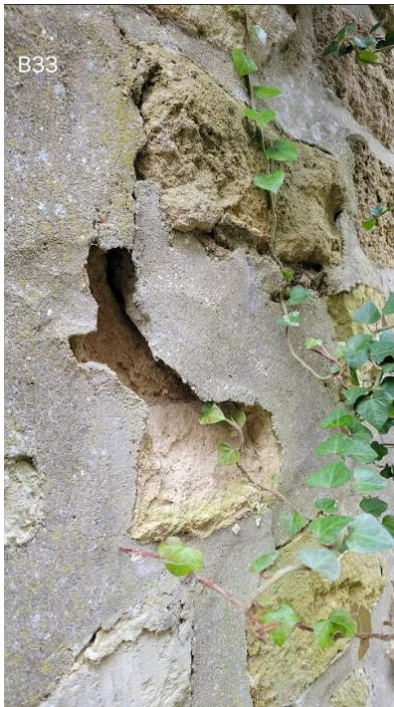
Pulvérulence + perte de mortier.

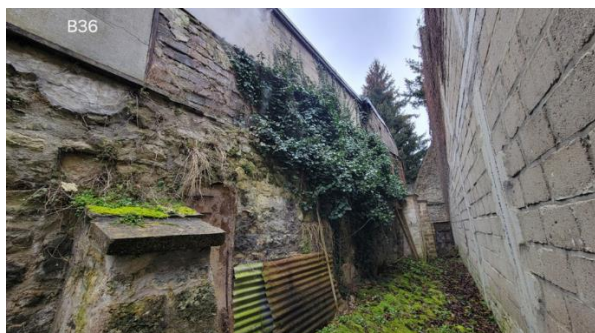
Colonisation végétale (mousse + plantes)

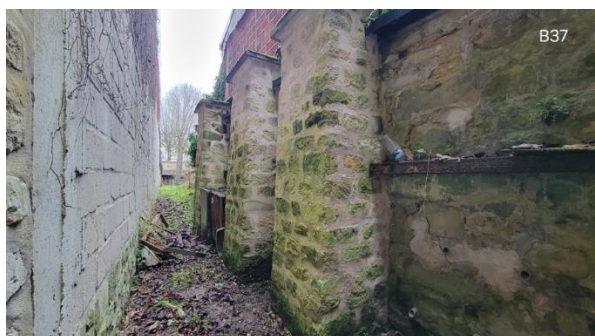
Colonisation végétale (algues)

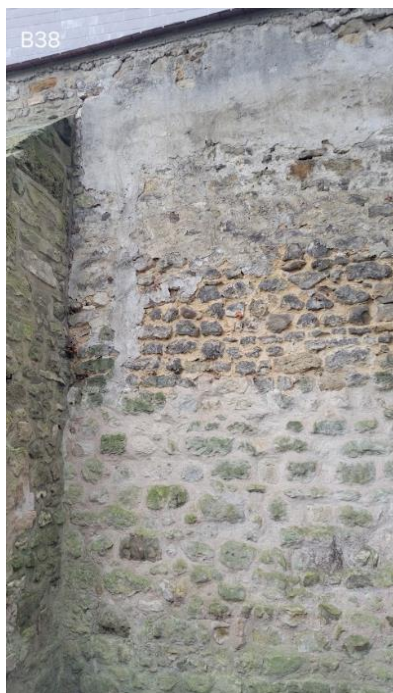
Perte de mortier

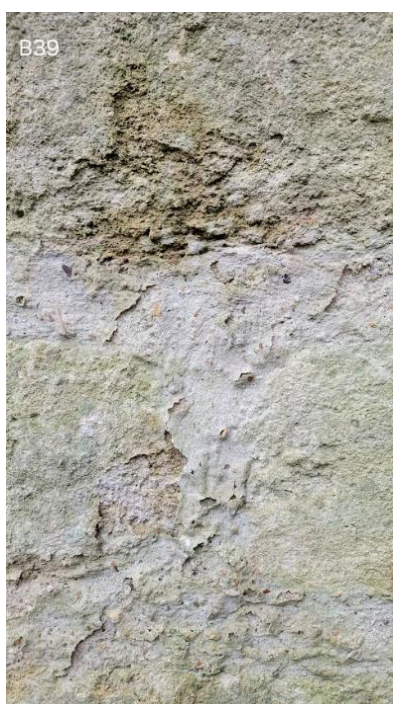
Boursouflure + pulvérulence

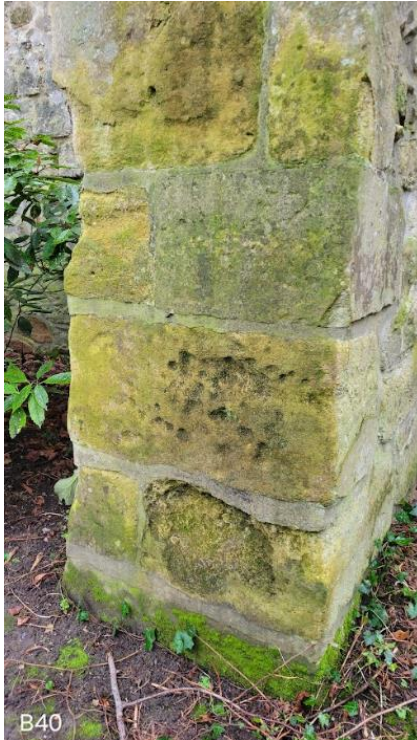
Colonisation végétale (algues) + piqûres +
perte de matière

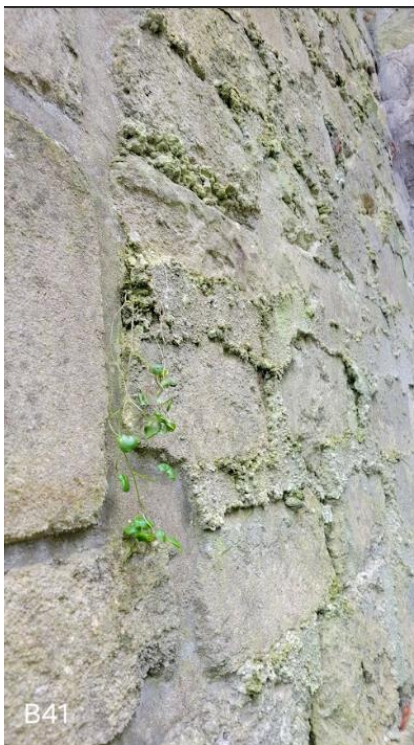
Colonisation végétale + boursofflures +
concrétions

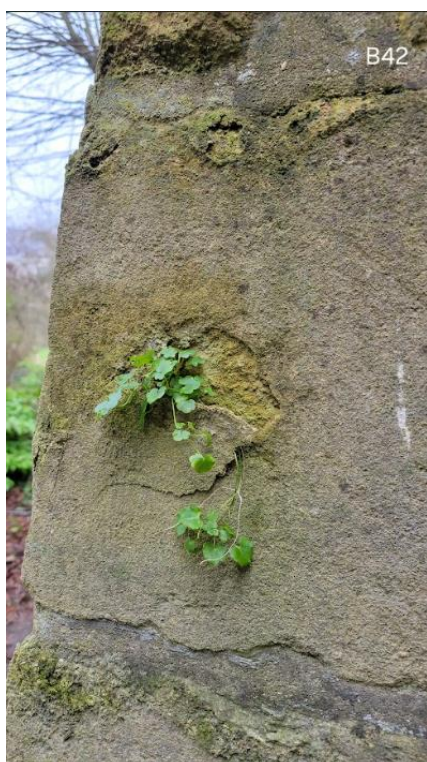
Desquamation + colonisation biologique
(plantes) boursoflures

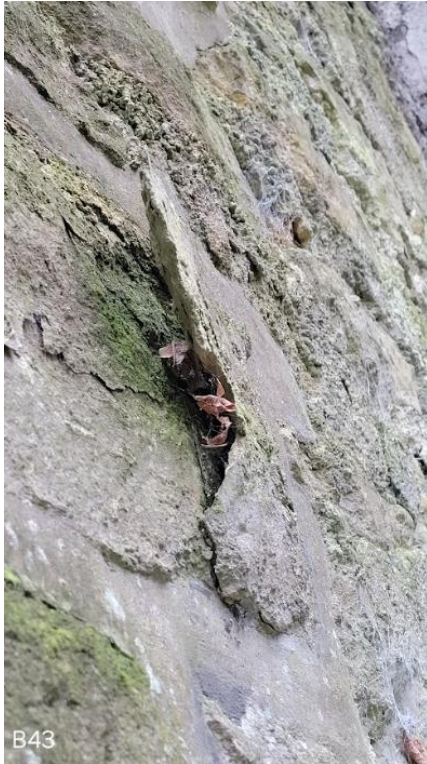
Colonisation végétale + desquamation +
boursoufflure

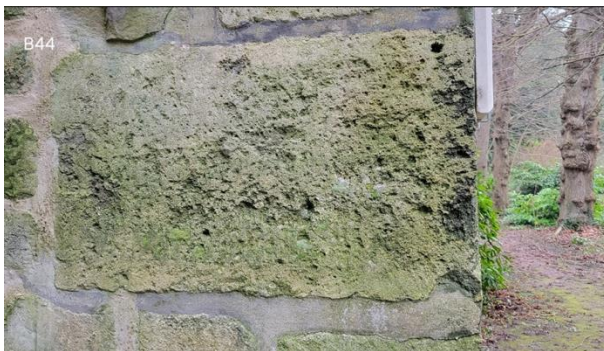
Piqûres

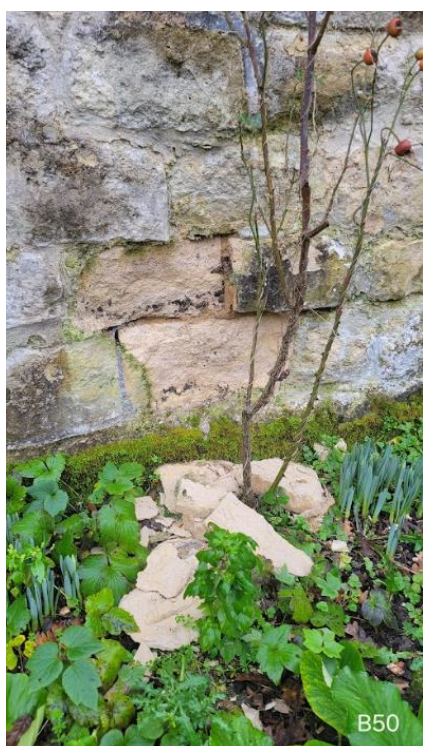
Désagrégation

Encroûtement + déplacage + desquamation

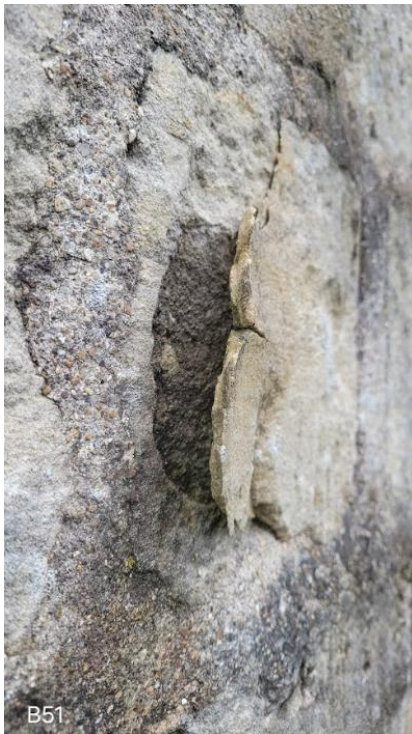
Colonisation végétale (mousse + plantes + lichens) + sels + desquamation

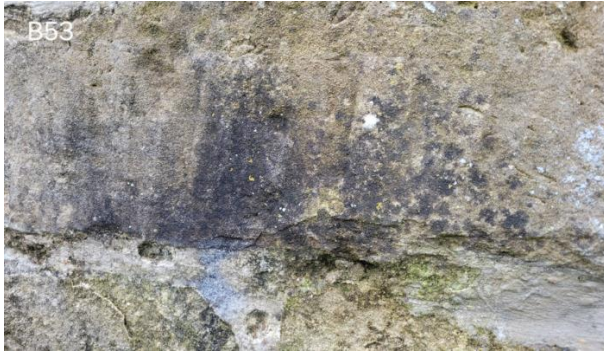
Colonisation végétale (lichens) + sels + croûtes de salpêtre

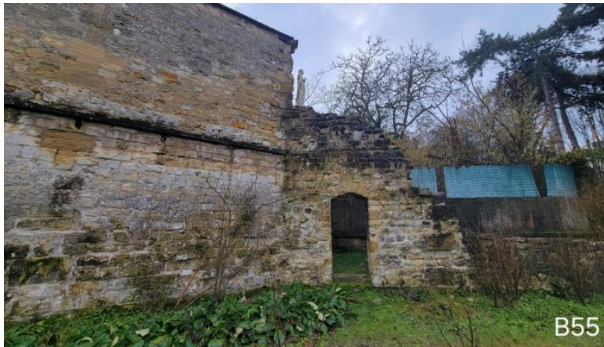
Colonisation végétale (lichens) +
assombrissement de la pierre dû à l'humidité

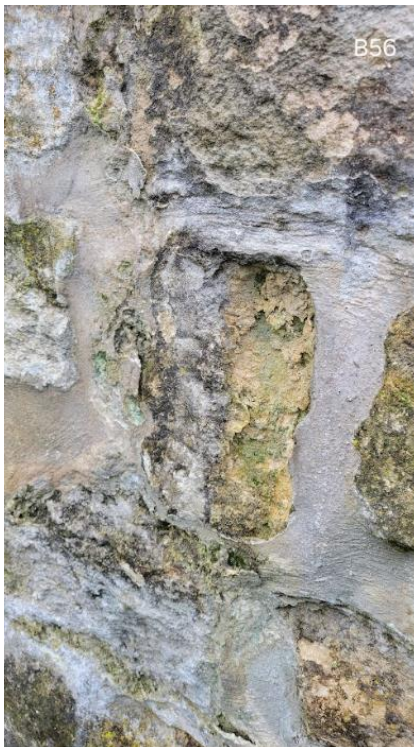
Colonisation biologique + pulvérulence +
desquamation + boursouflures

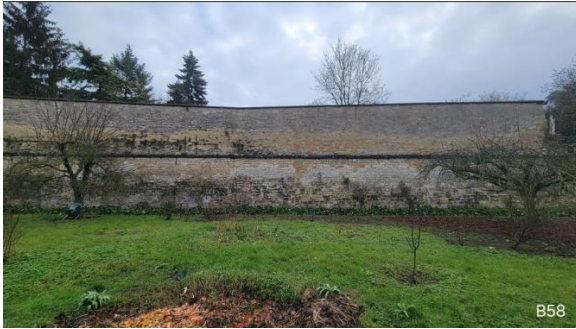
Diverses campagnes de mortier avec pertes +
assombrissement de la pierre dû à l'humidité

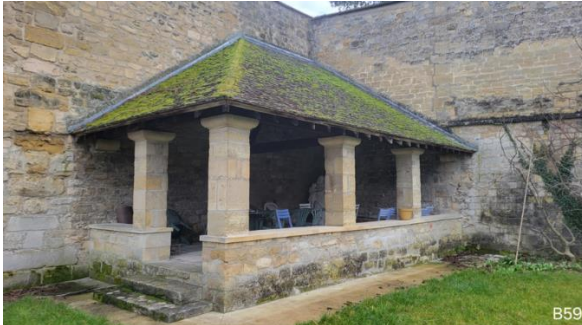
Colonisation végétale (mousse)

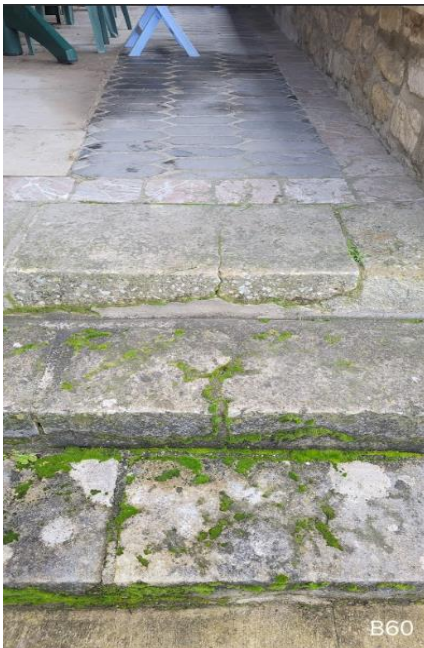
Colonisation végétale (mousse)

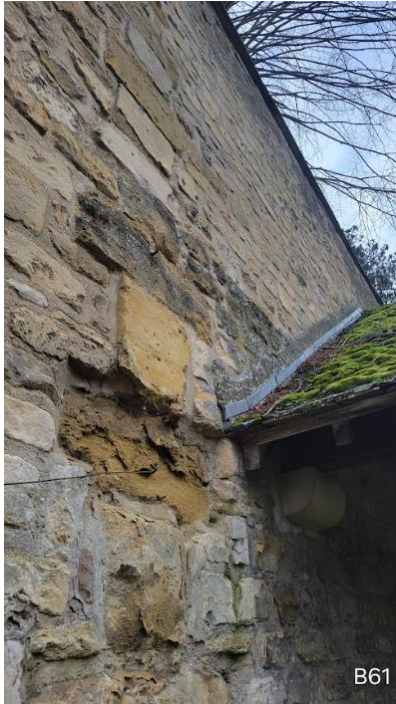
Erosion généralisée + pulvérulence

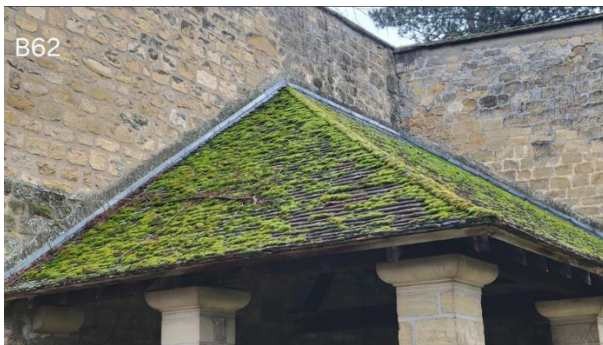
Colonisation végétale (mousse)

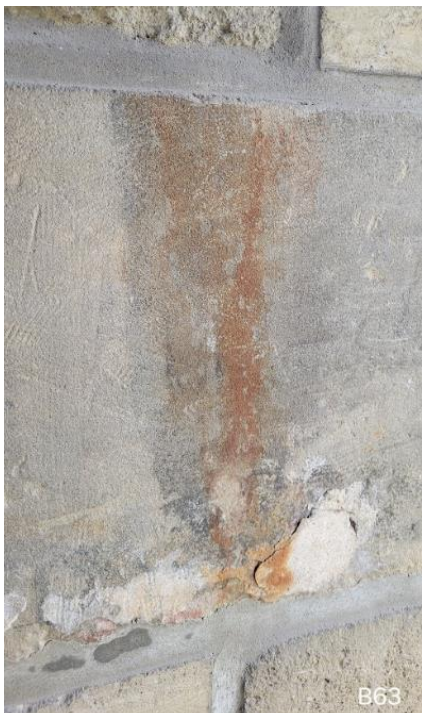
Altération chromatique (coloration de la pierre)

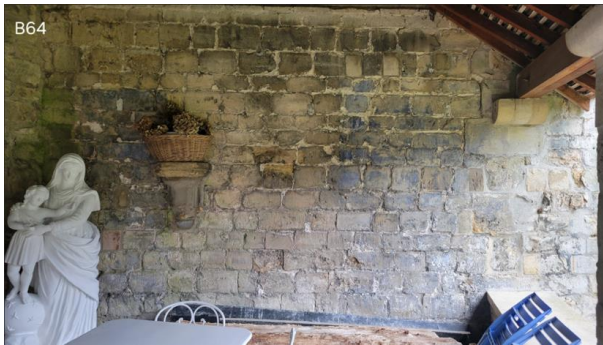
Anciens décors muraux lacunaires

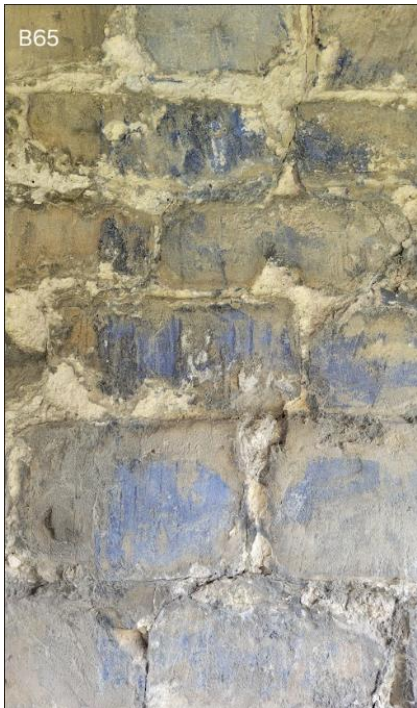
Anciens décors muraux lacunaires

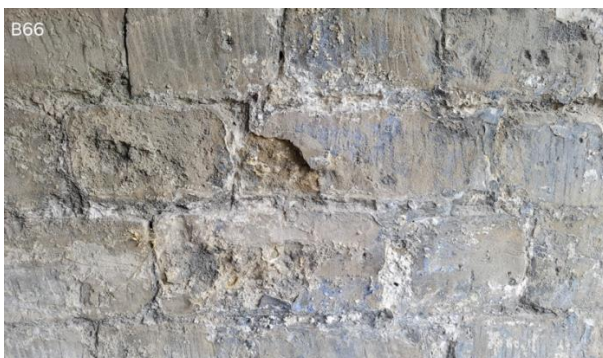
Anciens décors muraux lacunaires / vestiges de polychromie

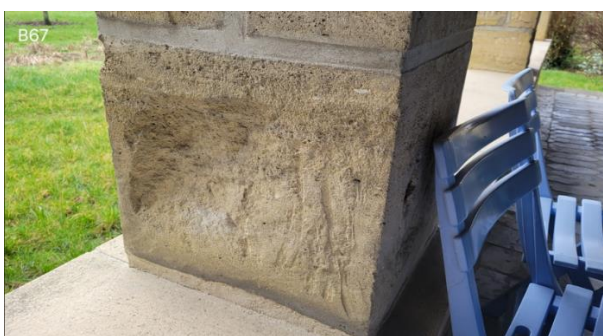
Erosion + décohésion + sels

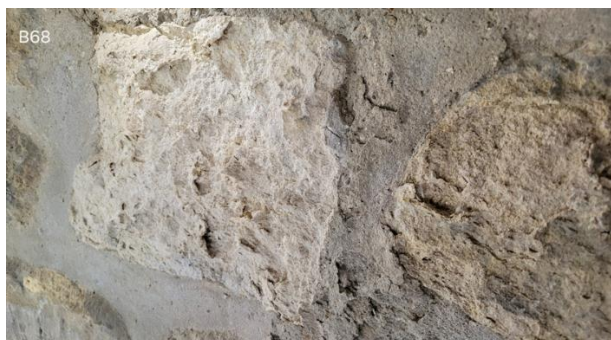
Desquamation

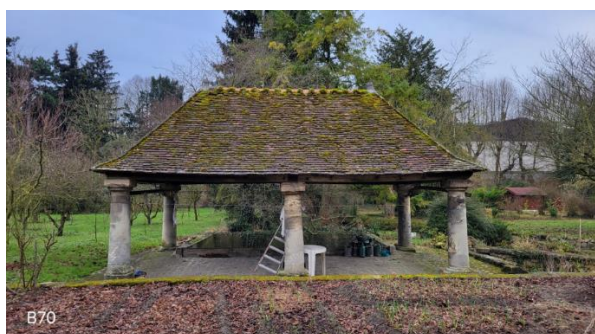
Colonisation végétale (mousse)

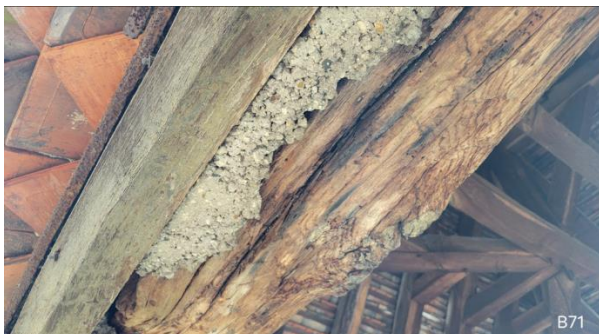
Attaques d'insectes

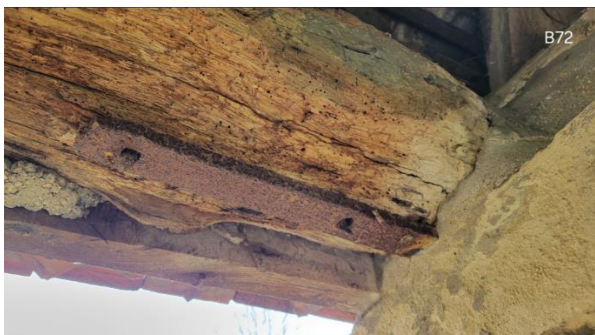
Attaques d'insectes + corrosion

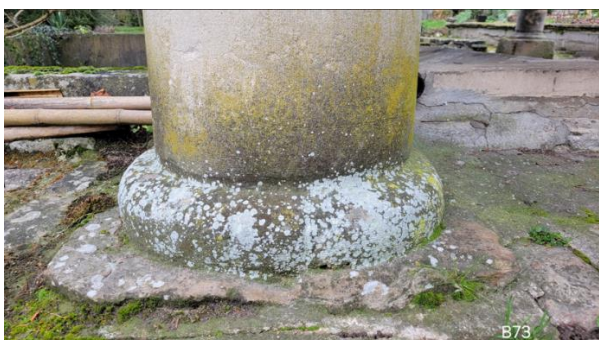
Colonisation végétale (lichens)

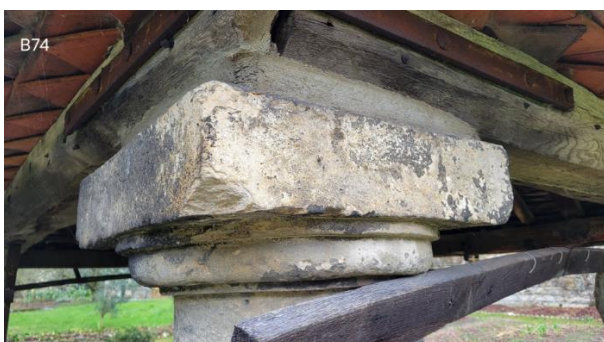
Croûte noire + lacune + colonisations bio

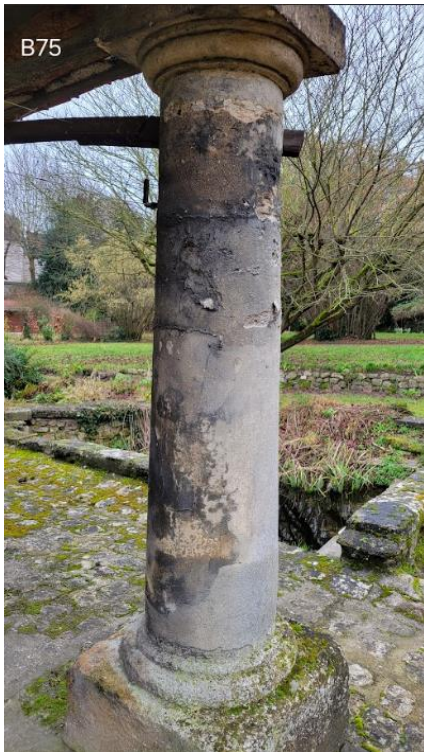
Croûte noire + desquamation + boursoufflures

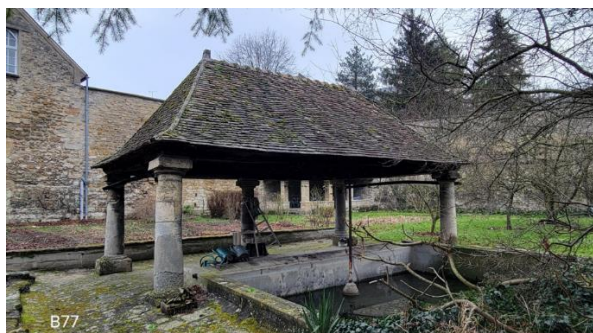
Aperçu du lavoir

Une dépose des couvertures dégradées est nécessaire afin d'établir un diagnostic plus précis des charpentes. Le remplacement de certaines pièces de bois est urgent, notamment au niveau du lavoir qui est un élément patrimonial remarquable du jardin.

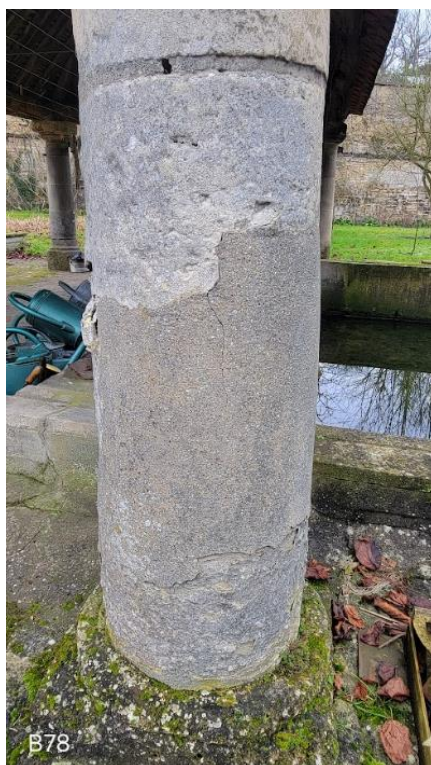
Ragréage (ciment sur pierre)

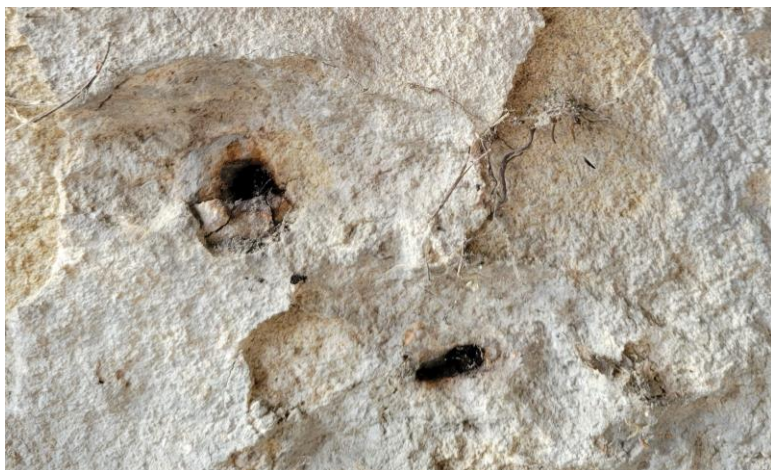
Photographie **B208** :

- Pathologies observées :
- Éclatement
- Oxydes de fer (rouille)

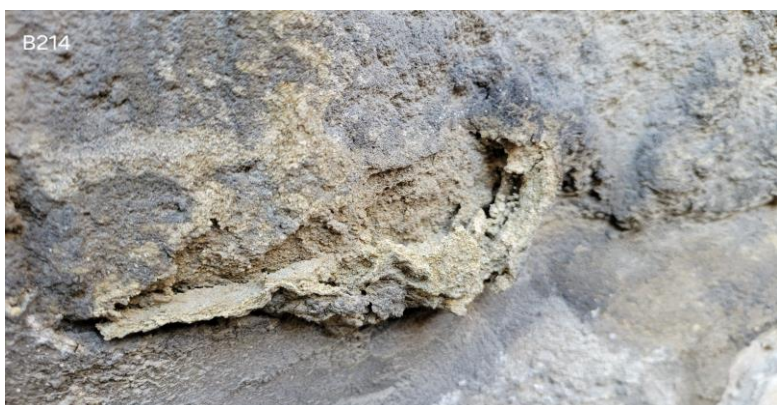
Photographie **B214**:

- Pathologies observées :
- Desquamation actives
- Colonisations biologiques
